Datum: červenec 2022

Cílem havarijní opravy je obnova vybrané technologické části VD – PK těsnění pravé vrátně vzpěrných vrat na DO PK Lysá nad Labem.

Název stavby:	VD Lysá nad Labem, havarijní oprava těsnění vrat PK
Vodní tok:	Labe
Říční km:	878,000
Místo stavby:	VD Lysá nad Labem - PK
Hydrolog. číslo povodí:	1-04-07-032
Kraj:	Středočeský
K.ú.:	Přerov nad Labem (779687)
Obec s rozšíř. působ.:	Lysá nad Labem
Charakter stavby:	Oprava – technologické části PK (těsnění pravé vrátně vzpěrných vrat na DO)
Účel stavby:	Oprava – technologické části PK (těsnění pravé vrátně vzpěrných vrat na DO) bude prováděna za účelem odstranění havarijního stavu bočního těsnění a zajištění jeho dlouhodobé provozuschopnosti.
Číslo akce:	133220032

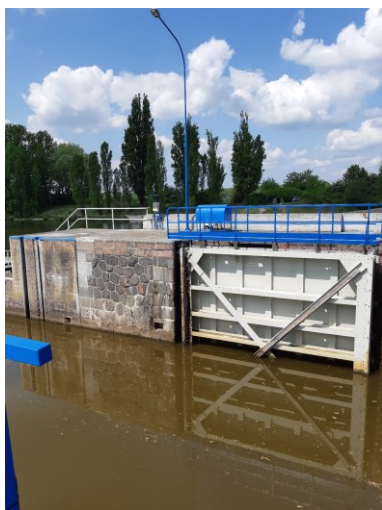
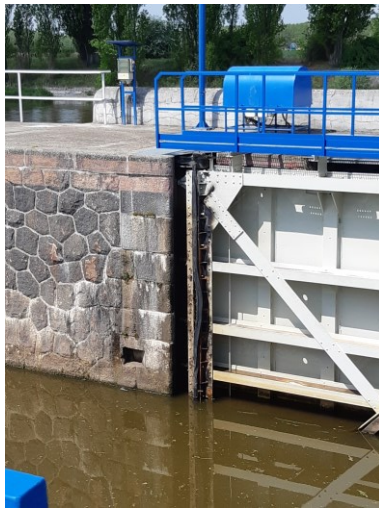
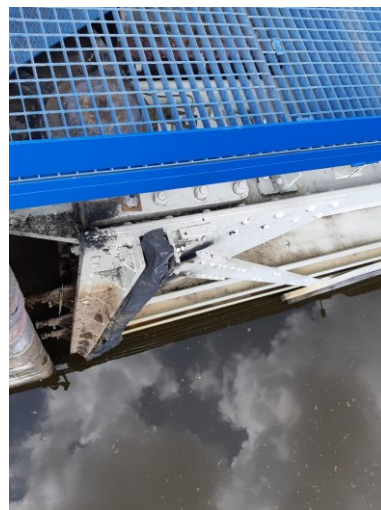
Během provozu PK v jarních měsících letošního roku 2022 došlo k poškození bočního těsnění pravé vrátně vzpěrných vrat na DO. Stávající lišta nosná rektifikační vykazovala značné deformace, ploché pryžové těsnění bylo takřka v celé viditelné části (nad hladinou DV) vytržené z profilu nosných lišt, vykazovalo změny tvaru profilu – místně bylo zcela rozdrčené (rozmačkané). Rektifikační lišty byly rovněž zdeformované a poškozené.

*- pravá vrátně DO – poškozené boční těsnění před provizorní opravou, dočasně opravená lišta nosná
rektifikační posílená o dočasné žebrování, ... (stav k 9.5.2022)*

Po provedení havarijní opravy výše popsaných poruch a poškození bočního těsnění pravé vrátně DO (výměny lišty rektifikační nosné včetně žeber, výměny rektifikační a dotlačovací lišty za nové nerezové, nového spojovacího materiálu, ...), provedení opravy PKO v místě provádění prací v okolí bočního těsnění, ... bude stávající pravá vrátně vzpěrných vrat DO PK nadále provozována.

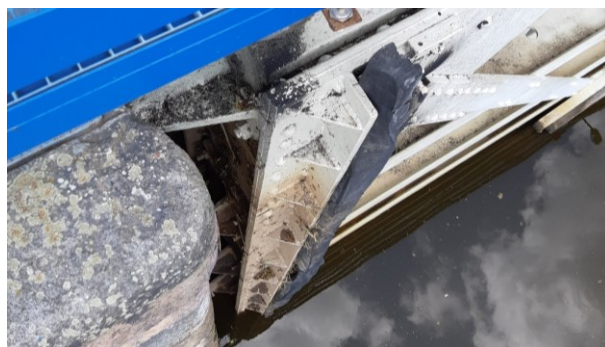
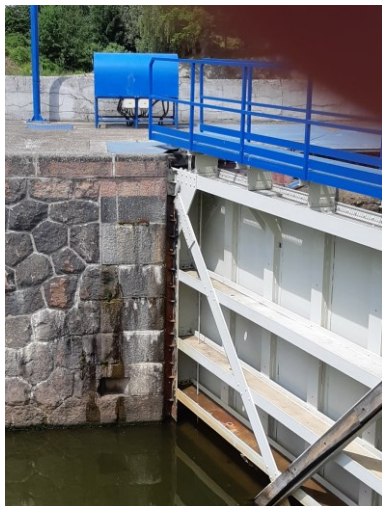
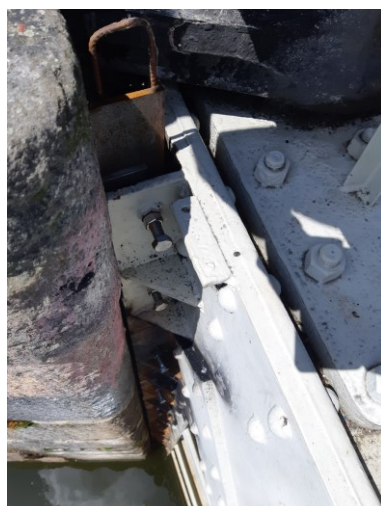
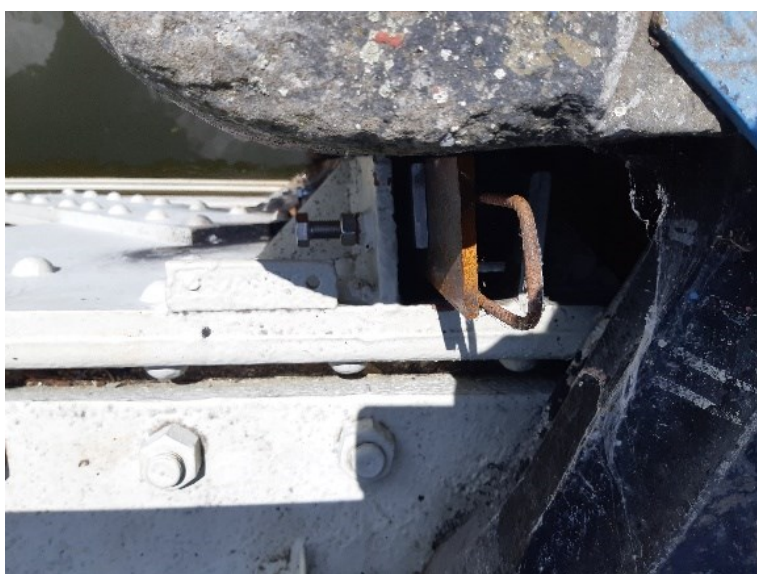
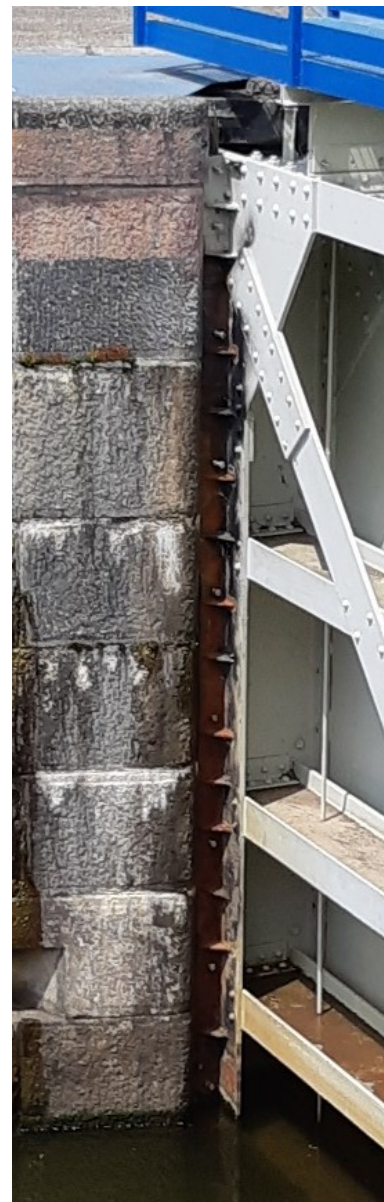
Následně byla provozovatelem zajištěna dočasná oprava OK lišty nosné rektifikační (vyrovnaní profilu lišty + provedení vyztužení lišty pomocí žeber). Stávající těsnicí pryžový profil byl v části bočního těsnění nacházejícího se nad hladinou DV nahrazeno novým těsněním. Poškozené rektifikační lišty byly nahrazeny za nové dočasné ocelové profily z konstrukční oceli bez povrchové ochrany.

- poškozené boční těsnění bylo během dočasné opravy částečně nahrazeno novým – bude nutné provést jeho celkovou výměnu
- stávající spojovací materiál (ocel bez PKO) osazený během dočasné opravy bude nutné vyměnit za nový z materiálu nerez

- pravá vráťeň DO – dočasně opravené boční těsnění včetně rektifikačních lišt, dočasně opravená lišta nosná rektifikační posílená o dočasné žebrování, ... (stav k 10.6.2022)
