ARCHITECTURE · DESIGN · URBAN PLANNING	
HIP:				
Václav Jankovský, Dis.				
STAVEBNÍK: Národní hřebčín Kladruby nad Labem, s. p. o., Kladruby nad Labem, 53 14, IČ: 72048972			STUPEŇ PROJEKTU: DUR + DSP	
AKCE: REVITALIZACE KULTURNÍ KRAJINY A VYBRANÝCH HISTORICKÝCH OBJEKTŮ NKP HŘEBČÍN KLADRUBY NAD LABEM – OBNOVA HISTORICKÝCH OBJEKTŮ			DATUM: 01/2017	Č. PARÉ:
			MĚŘÍTKO:	
ČÁST: DOKUMENTACE STAVEBNÍHO OBJEKTU			ČÁST: D.1	
ST. OBJ.: STODOLA NA MILÁČKU			Č. STAV. OBJEKTU: SO 01	
VÝKRES: KNIHA UMĚLECKOŘEMESLNÝCH PRVKŮ, INVENTARIZACE			Č. VÝKRESU: D.1.1.c.1

Revitalizace kulturní krajiny a vybraných historických objektů NKP Hřebčín Kladruby nad Labem – obnova historických objektů

SO 01 - STODOLA "NA MILÁČKU"

INVENTARIZACE UMĚLECKO ŘEMESLNÝCH PRVKŮ

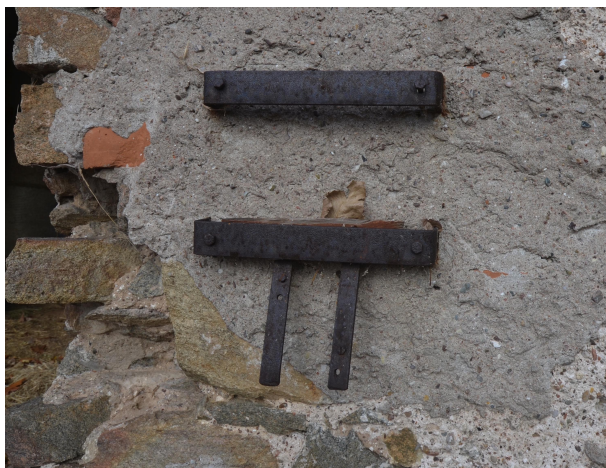
Z.01

☒ mírně poškozený

ocelové pásy kotvené do sloupů, sloužící jako ochrana proti nárazu zemědělských strojů

- z dochovaného prvku budou pečlivě a šetrně odstraněny staré nátěry, jejichž zbytky a koroze až na neporušený kov
- v případě většího poškození prvku, budou provedeny drobné kovářské opravy, popřípadě doplnění chybějících částí prvku
- na takto upravený povrch bude proveden krycí nátěrový systém, podrobněji bude nátěrový systém specifikován v dalším stupni dokumentace
- před úplným zaschnutím poslední vrstvy bude přeleštěna jemným kartáčkem
- úpravy budou prováděny na místě, pouze v případě chybějících částí bude nutné prvek před opravou a doplněním vyjmout a opravit v dílně, bude-li možné prvek z ostění vyjmout
- následně po obnově prvku se osadí na původní místo

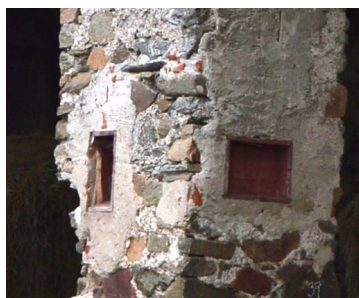
X.01

dřevěné obložení niky

- prvek bude demontován a bez náhrady odstraněn
- dodavatel zajistí jeho přepravu a likvidaci
- sloup bude dozděn z kamenů stejného druhu kamene, struktury, barevnosti a odolnosti
- povrchová úprava omítkou bude provedena v rámci sanací fasád

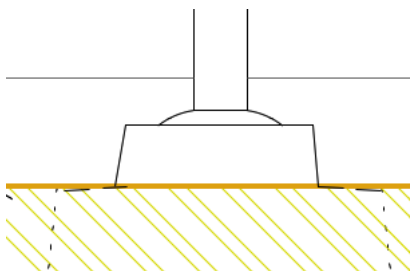
K.01

kamenná patka podírající středový sloup krovu v úrovni podlahy, 6ks, konec patky ve výšce 260 - 360 mm nad současným terénem

- prvek bude obnoven, pod dohledem restaurátora
- navrhované úpravy musí být prováděny pod dohledem restaurátora s oprávněním Ministerstva kultury dle třídníku specializací restaurátorských prací dle bodu: 3b – Nepolychromovaná nefigurální uměleckořemeslná díla z kamene, dřeva, štuky, umělého kamene, sádky
- před zahájením prací bude vyhotoven restaurátorský záměr na restaurované uměleckořemeslné prvky a po jejich ukončení bude restaurátorem vyhotovena restaurátorská zpráva
- prvek bude očištěn, zbaven nesoudržných částí
- prvky budou sesazeny do svých původních poloh a slícovány
- u větších poruch (bude určeno během realizace) bude provedeno doplnění jednotlivých částí ostění do jejich původního objemu kamenickým tmelem/maltou
- bude provedeno vyspárování mezi jednotlivými částmi
- bude provedena konsolidace
