Povodí Ohře, státní podnik

**Stavebně technický průzkum ostění krytého profilu
Libotenické strouhy (ř. km 0,066 - 0,464)**

Praha, prosinec 2021

Číslo zprávy: 83/21

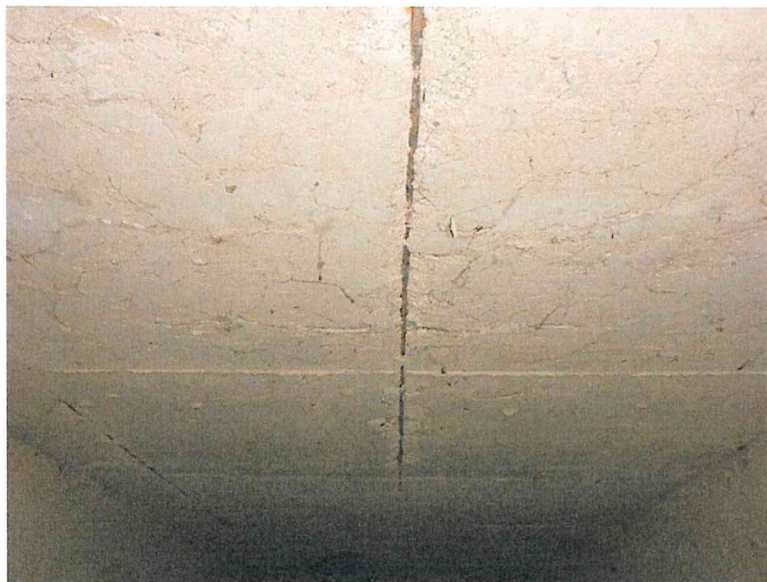
dna. V rámci ověření geometrických rozměrů konstrukce bylo zjištěno, že tloušťka monolitických stěn je cca 205 mm. Výška objektu uvnitř prostoru je cca 2 m a šířka cca 1,3 m.

Na základě provedeného vizuálního hodnocení lze konstatovat, že konstrukce především stropu v monolitické

V rámci viditelné koroze výztuže dochází také k oddělování dalších krycích vrstev betonu nad výztuží, způsobené převážně expanzními účinky korozních zplodin na výztuži.

V dané oblasti je třeba vnímat potřebu sanačního zásahu s cílem zajistit výrazné zpomalení rozvoje koroze výztuže uvnitř konstrukčního prvku a posílit krycí vrstvy betonu nad výztuží.

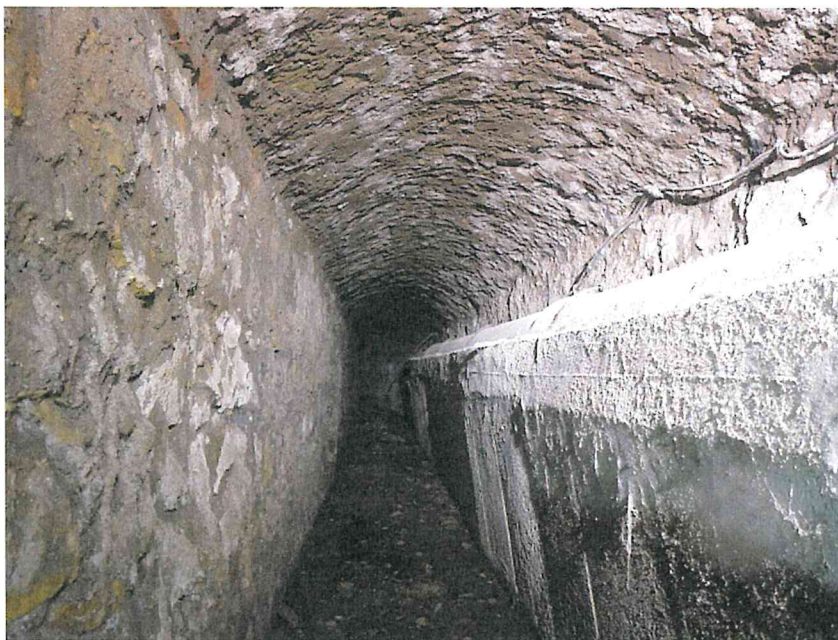
V rámci vizuálního hodnocení stavu zdicích prvků bylo zjištěno, že v délce cca 150 m je zkoumaná konstrukce postižena zasolením zdiva, tedy výkvěty solí, které souvisí s dlouhodobým zatékáním do konstrukčního prvku a současně s vývojem, resp. zvýšeným obsahem dusičnanu uvnitř zdicí malty.

Současně úseky ve staničení 180 m až 226 m jsou opatřeny na spodním líci klenby a stěn stříkanou omítkou. V lokálních oblastech se již jedná o její pozůstatky. Přesto její tloušťka se pohybuje převážně v intervalu od 10 do 25 mm. Naopak stěny jsou omítkou opatřeny převážně ve staničeném úseku od 80 až do 130 m.

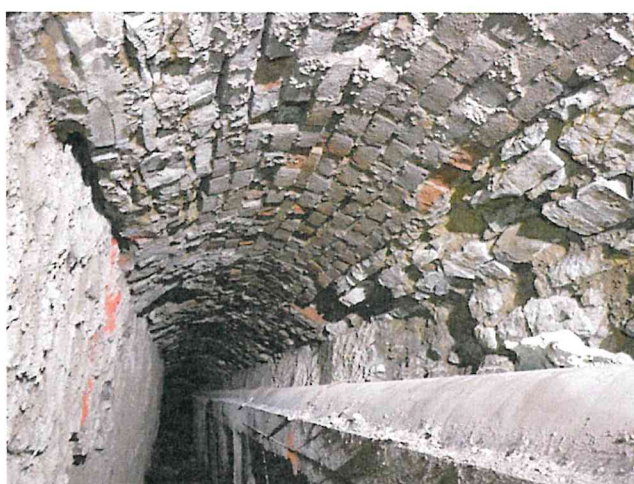
Z výše uvedené přehledové tabulky vyplývá, že kombinované zdivo opěr je tvořeno převážně opukou, cihlami, v lokálních případech i prvky z vápence. Přesto nad úrovní

podlahy je zřejmé lokálně v některých oblastech rozezlání zdiva v celkovém rozsahu cca 61 m². Jedná se o oblasti, kde není prozatím zdivo úplně uvolněné, avšak hloubkové defekty zdící malty či zdících prvků přesahují až 150 mm.

V případě spodního líce klenby bylo zjištěno celkem 30 m² hloubkového narušení zdících prvků, které by v dlouhodobém časovém horizontu mohlo vést až k úplnému selhání stavu klenby a její funkčnosti.

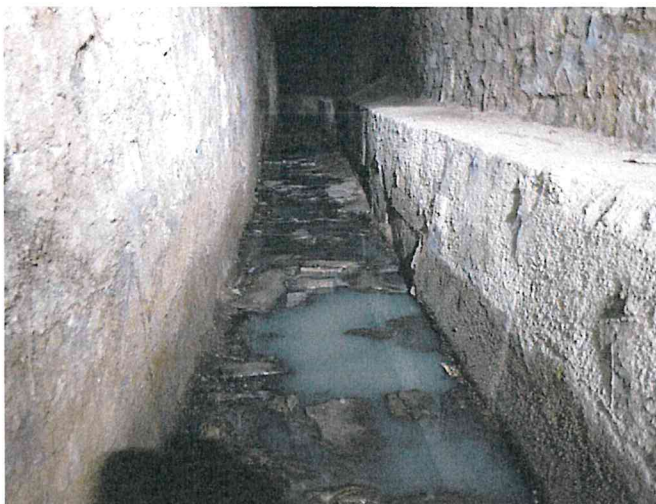
Dno v hodnoceném úseku je ve většině případů zaneseno úsadou sedimentu v tloušťce až 20 cm. V některých oblastech, kde to bylo možné, byly provedeny lokální sondy s místem, kde byl sediment odstraněn a provedena aktuální kontrola stavu kamenné dlažby krytého profilu.

Z uvedených zjištění vyplývá, že kamenná dlažba je ve všech úsecích v postatě celistvá a rozdílnost je pouze v místě defektu spárovací malty, která jednotlivé dílčí kameny vyplňuje (spojuje). Narušená je tedy hloubkově tato malta a v některých oblastech došlo k úplnému uvolnění kamenných prvků na dně strouhy. Zaznamenány byly také lokální defekty spíše bodového charakteru, kde dílčí část kamene zcela absentuje. Přesto toto poškození lze odhadovat v řádu 10 % povrchu po celé délce zkoumaného úseku.

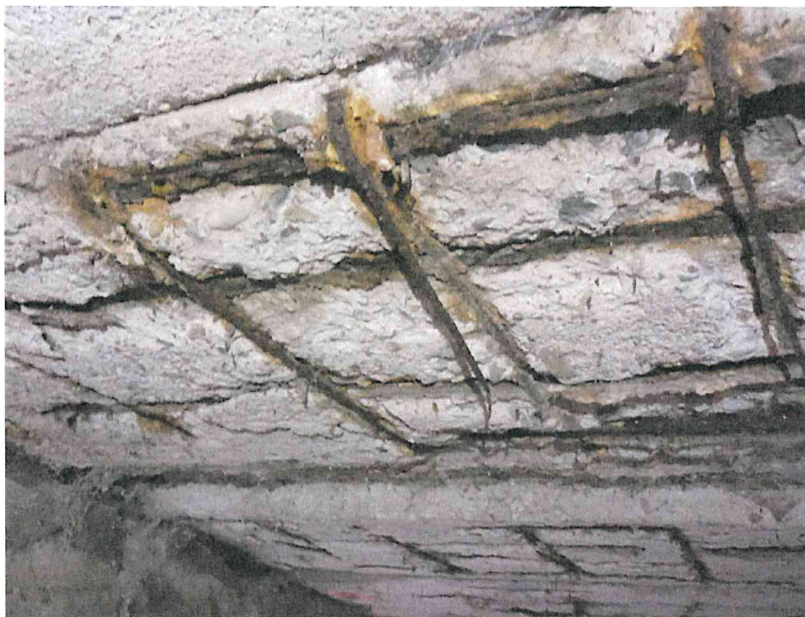
V případě prefabrikovaných panelů typu PZD jsou zřejmé plošné průsaky konstrukce, a to na úrovni až 60 % povrchu. V rámci vizuálního hodnocení daného úseku byly zaznamenány na spodním líci prefabrikovaných panelů statické defekty v podobě přerušení výztuže a její výrazné koroze.

Z níže uvedené přehledové tabulky defektů je zřejmé zásadní poškození výztuže, resp. její přerušení v úseku 226 m až 270 m, a to na ploše 15 % povrchu.

Jedná se o oblast, která je poškozena také vnášenými chloridy v podobě rozmrazovacích prostředků v zimním období. Celkový zjištěný rozsah koroze na spodním líci prefabrikovaných prvků je na úrovni 40 % povrchu s úbytky materiálu až do 6 mm, lokálně 8 mm. Ve zmiňovaných případech také dochází k přerušení výztuže.

Sanační zásah v dané oblasti bude muset být velmi razantní a bez výměny poškozených konstrukčních prvků nelze dále dlouhodobě konstrukci spolehlivě provozovat.

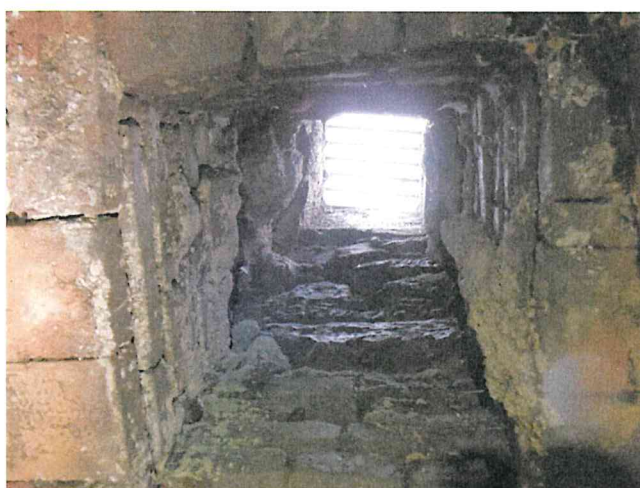
zaústěné do zkoumaného profilu, jsou ve většině případů tvořeny zaústovacím krčkem, který je vyzděn z kamenných prvků na zdicí maltu. Tyto oblasti zajišťují odvod dešťových srážek z horního líce povrchů a komunikací. Zdicí prvky jsou v přijatelném stavu, avšak zdicí malta vykazuje poměrně rozsáhlý rozpad a hloubkové defekty. Prozatím není zcela

zřejmé, že by došlo k zásadnějšímu rozeklání zdiva, které by postupně vedlo k jeho úplnému rozpadu. Tyto konstrukční prvky byly zaznamenány v úrovni staničení 45 m, 77,5 m, 120 m, 140 m, 165 m a 195 m.

V případě odvodňovací vpusti z horního líce povrchu ve staničení 140 m je zaústovací krček vyzděn z plných cihel. Zřejmě je degradace zdicích prvků a rozpad zdicí malty v dané oblasti.

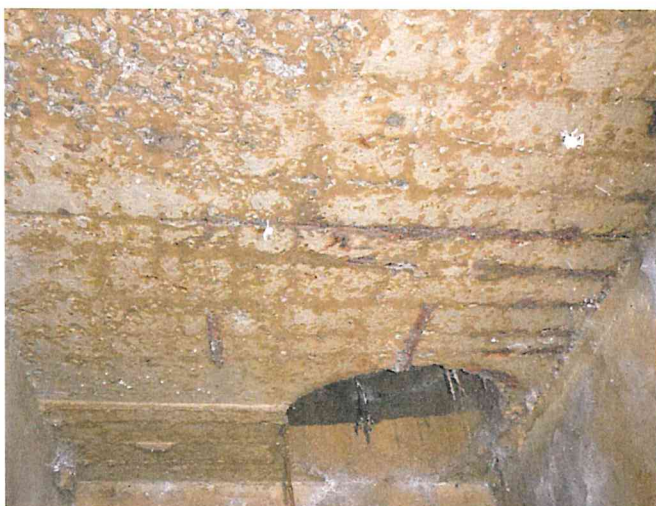
Z výše uvedených defektů v přehledové tabulce pro železobetonové prvky je zřejmé, že stropní konstrukce trpí ve většině případů nízkým krytím betonu, což způsobuje rozsah koroze výztuže a její patřičný rozběh. Lze tedy konstatovat, že rozsah koroze přesahuje 30 % povrchu a uvnitř konstrukčního prvku tak skrytě probíhá koroze výztuže plošně i v místech, která prozatím nejsou poškozena oddělováním krycích vrstev.

V některých oblastech bylo také zaznamenáno zasolení zdiva v patě konstrukce a současně v oblasti navázání mezi železobetonovými prvky a zdicími prvky. Rozpad zdicí malty v daných oblastech je až 50 mm do hloubky. V některých oblastech je poškozené také zdivo s hloubkou narušení až 150 mm. Jedná se o celkový rozsah 2 m².

Co se týká zpracování železobetonových konstrukčních prvků, je zřejmá horší technologická kázeň v místě navázání na zdicí prvky, kde jsou monolitické stěny hůře probetonovány.

Cílem sanačního zásahu by mělo být lokální hloubkové přespárování zdiva především nad úrovní paty nebo v místě velkých defektů, doložení zdiva a u železobetonových konstrukcí provedení kompletní posílení krycích vrstev betonu nad výztuží a stabilizace koroze uvnitř konstrukčního prvku.
