## Restaurátorský záměr

„Restaurování historických saní z 2.pol.19.stol“

1. **kraj:** Pardubický kraj
2. **obec:** Kladruby nad Labem
3. **adresa:** Národní hřebčín Kladruby s.p.o .  
Kladruby nad Labem, 533 14
4. **blížejší určení místa popisem:**
5. **rejstříkové číslo památky: K-859**

1. **výrobce :** nezjištěn
2. **datace:** 2.pol. 19.stol.
3. **materiál:** kombinace tvrdých a měkkých dřevin , třísločiněná kůže, kov, potahová látka
4. **rozměry:** délka cm x výška cm x šířka cm
5. **předchozí známé restaurátorské zásahy:** nejsou známé

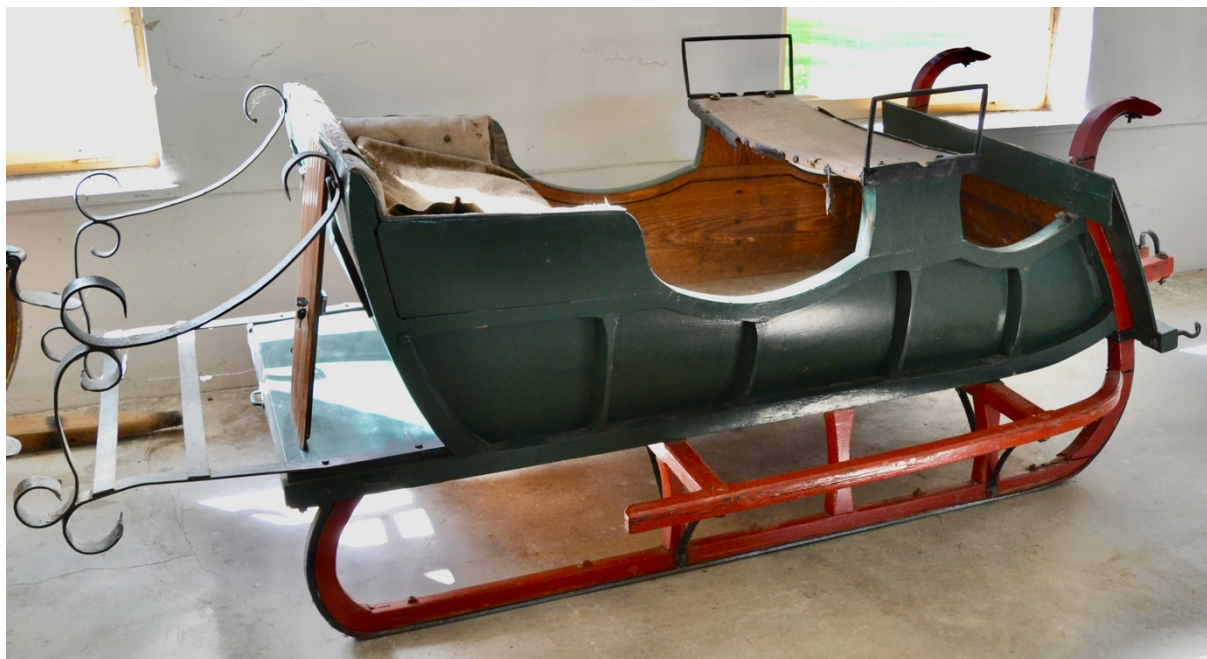
Obr.č.1. Celkový pohled na saně - stav před restaurováním.

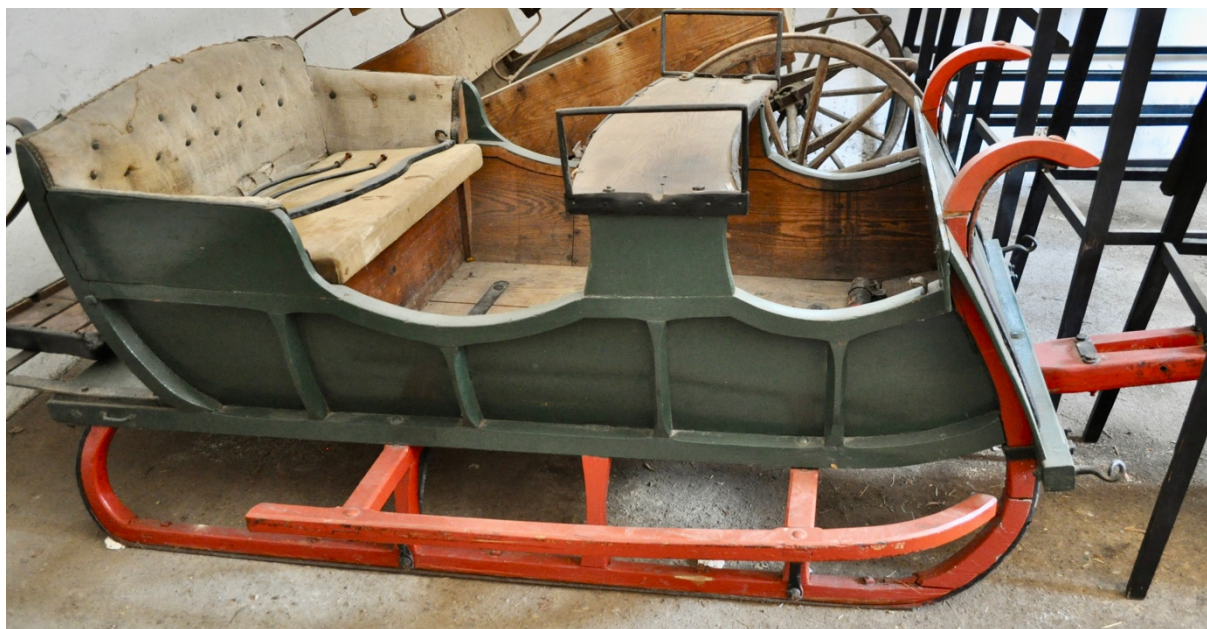
Obr.č.2 Celkový pohled na saně zachycuje původní čalounění -stav před restaurováním.

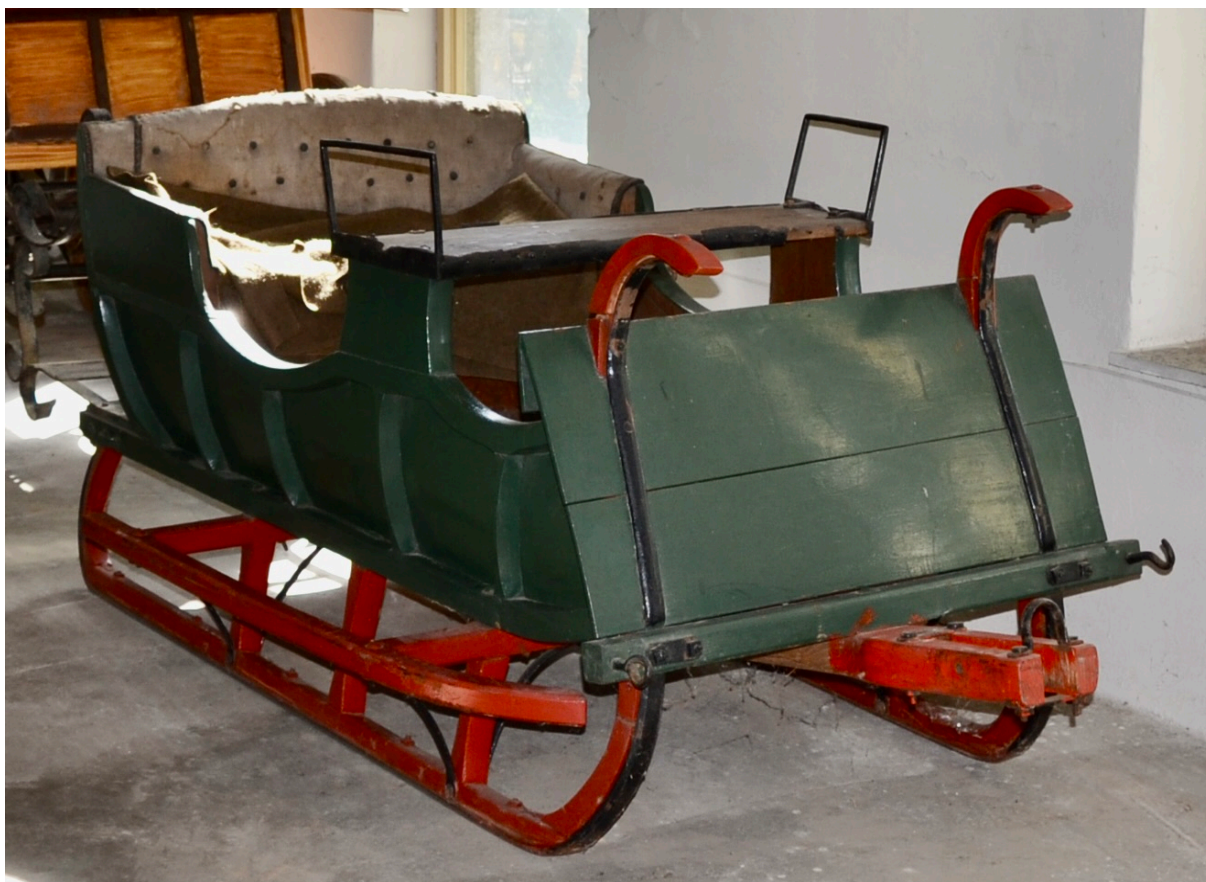
Obr.č.3. Na snímku celkový pohled na saně – přední část, stav před restaurováním. Patrné rozsechnutí přední stěny před kočím.

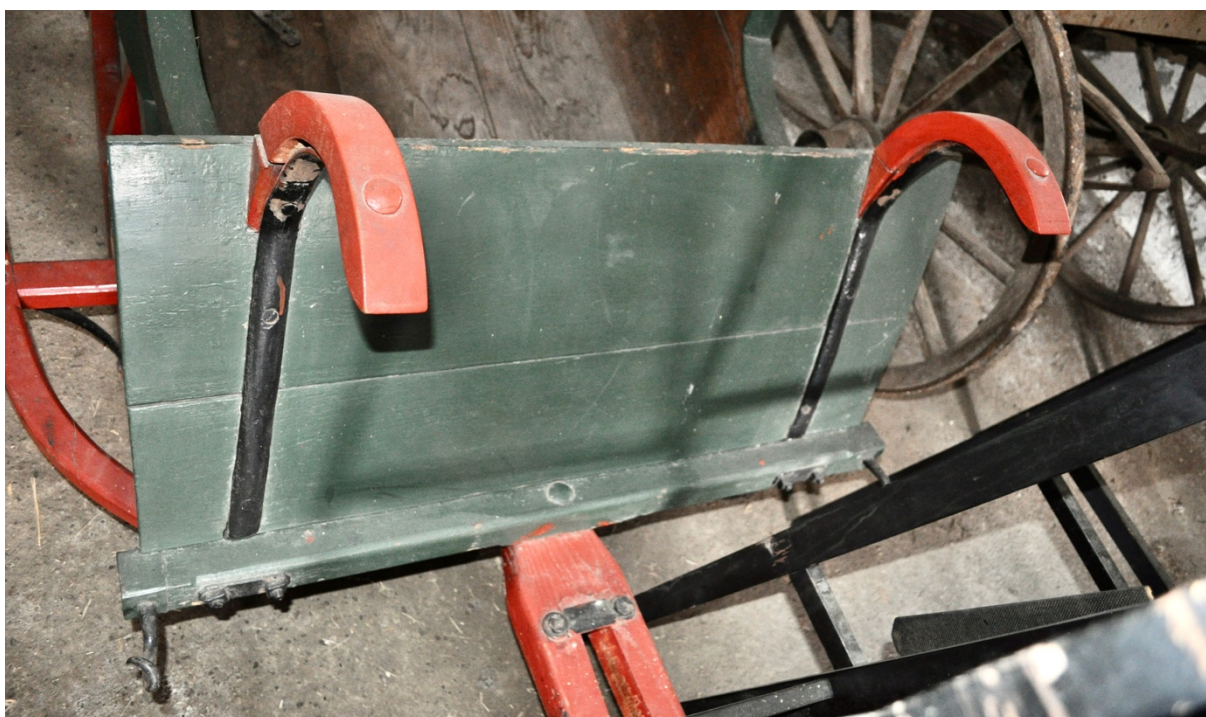
Na základě tohoto základního průzkumu lze konstatovat následující. Stávající vnější barevná povrchová je již pravděpodobně druhou neodbornou přemalbou. Zelený a světlé červený nátěr je proveden emailovým nátěrem. V rámci průzkumu bylo zjištěno, že způsob provedení nátěru je velmi neodborné. Na mnoha místech jsou „stekliny“ a na mnoha částech je barva přetřená, rozmazaná a nevyhraněná. Na spodní části jsou barevné plochy nedotřené a nelogicky ukončené. Jedná se o amatérský způsob nátěru a jednoznačně se nejedná o profesionální provedení jaké bylo standardem u výrobců kočárů a saní.

Obr.č.4. Na detailním snímku pohled na přední část saní. Na snímku patrné neodborné přetření barvou především u červené barvy- nevyhranění, přetření do zelených ploch apod.

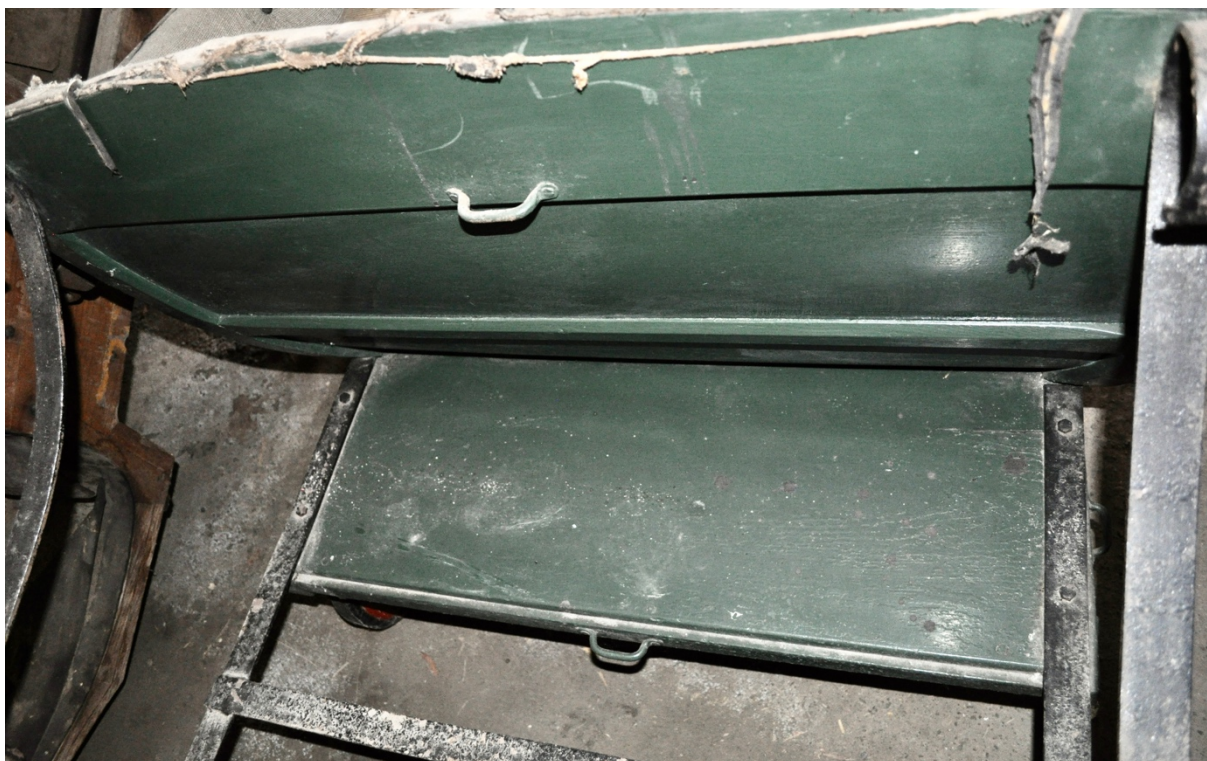
Obr.č.5. Na snímku je zachycena původní zadní část prostoru pro zavazadla. Patrná poutka pro řemeny na upevnění zavazadel.

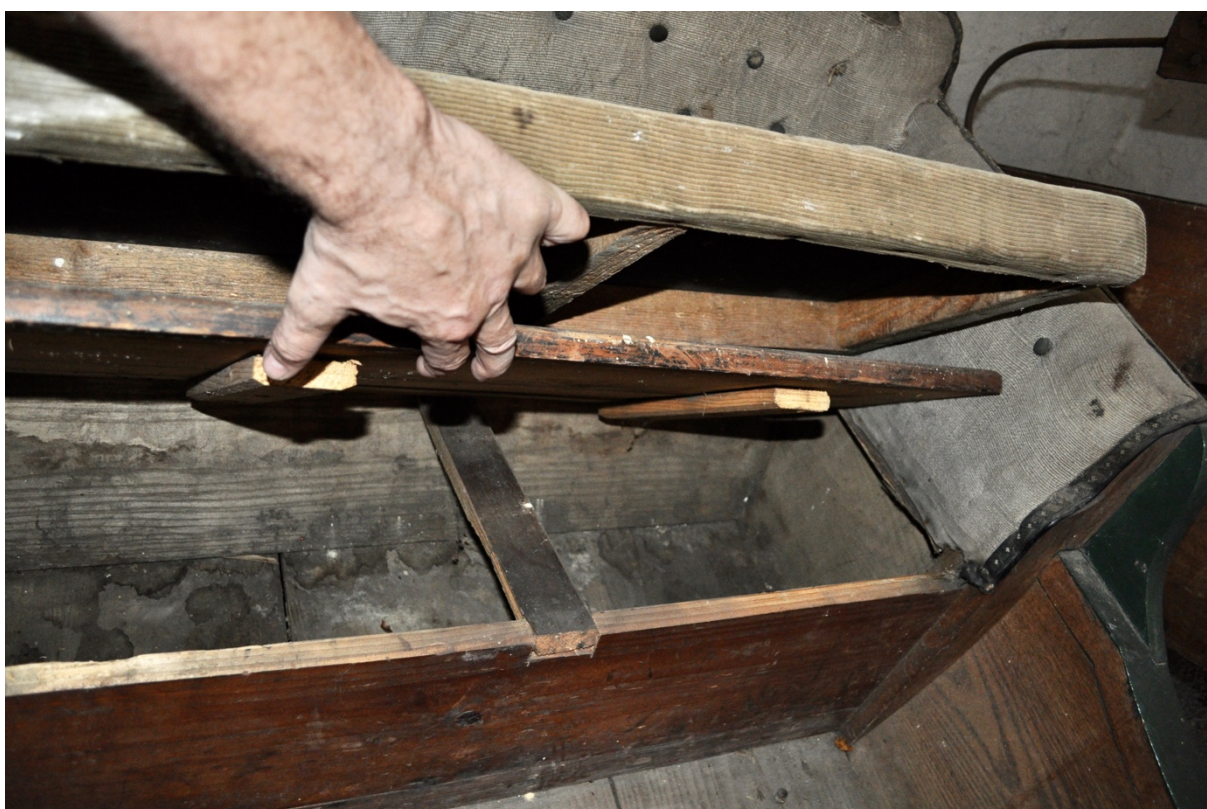
Obr.č.6 Na snímku pohled na úložný prostor pod cestujícími, patrné úpravy prostoru v podobě příčných latí. Nutný doplňující průzkum.

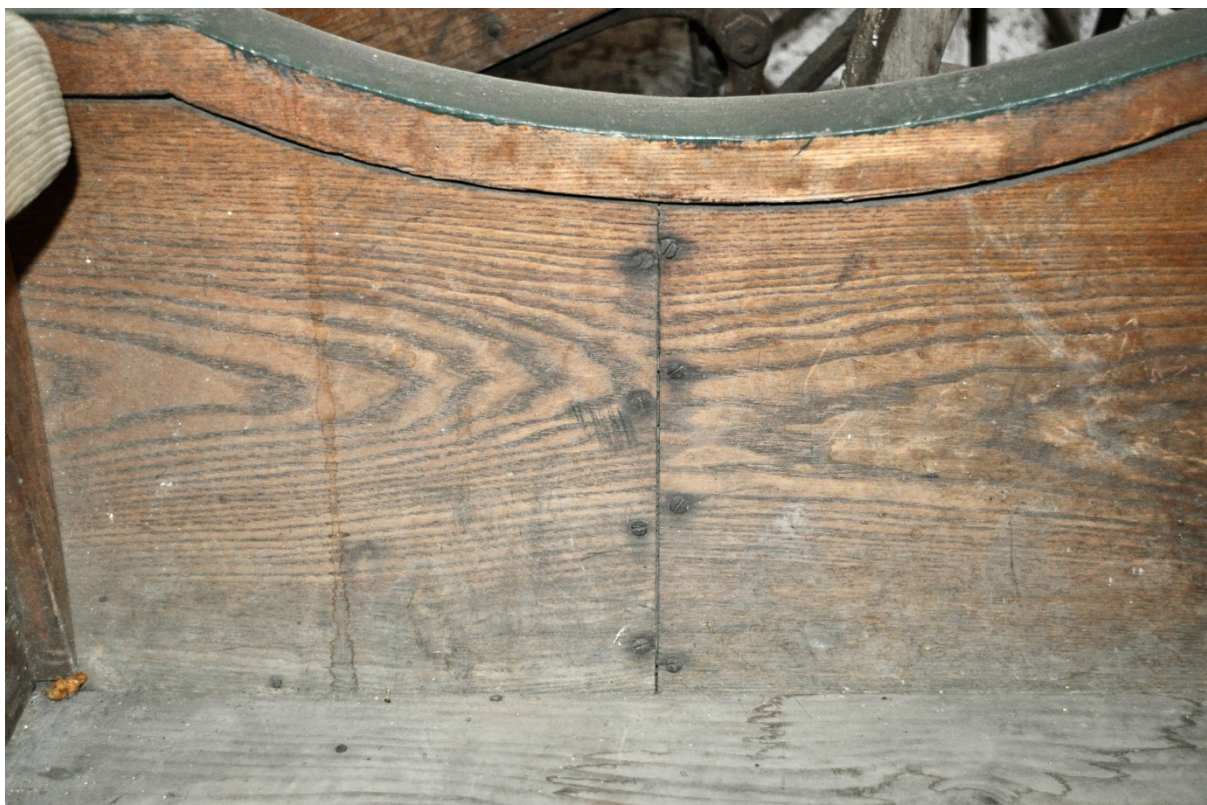
Obr.č.7 Na snímku detailní pohled na vnitřní část saní. Patrné neodborné přetření zelenou barvou-přetoky na hranách.

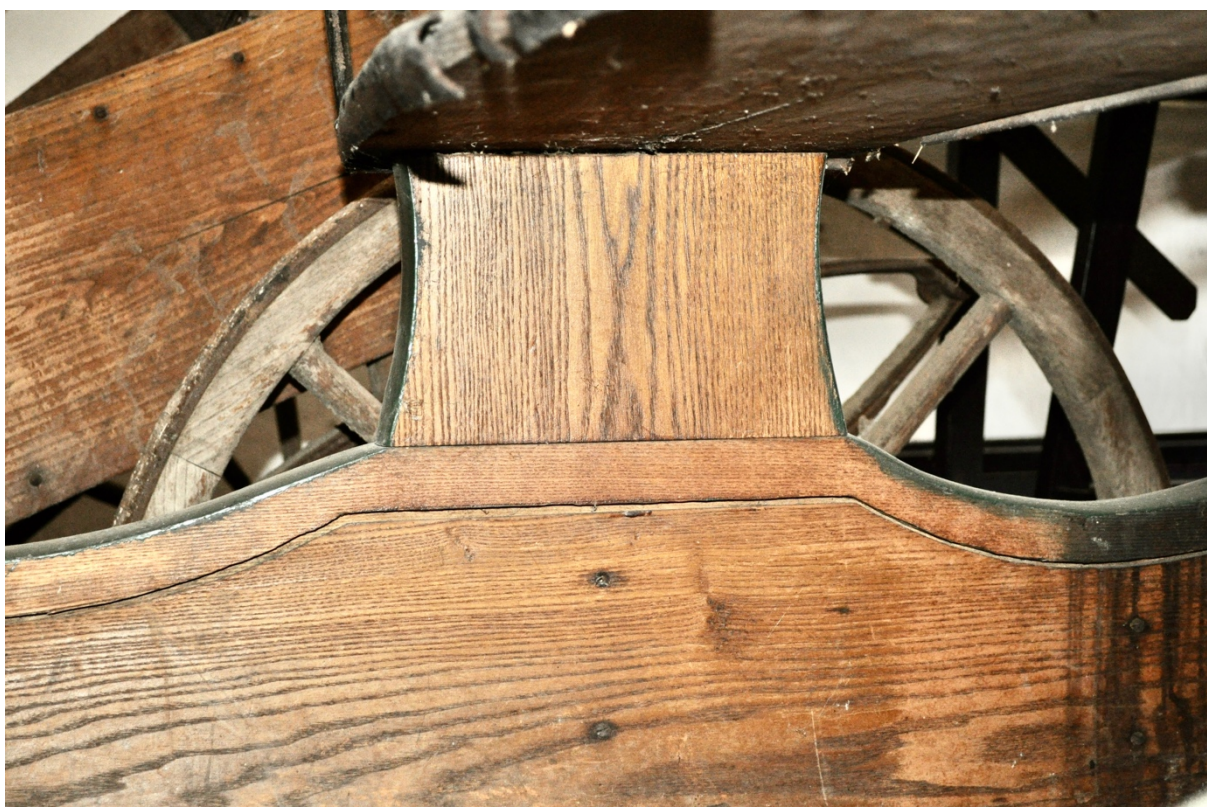
Obr.č.8. Na detailním snímku další pohled na vnitřní část saní - pod kozlíkem. Patrné neodborné přetření zelenou barvou-přetoky na hranách.

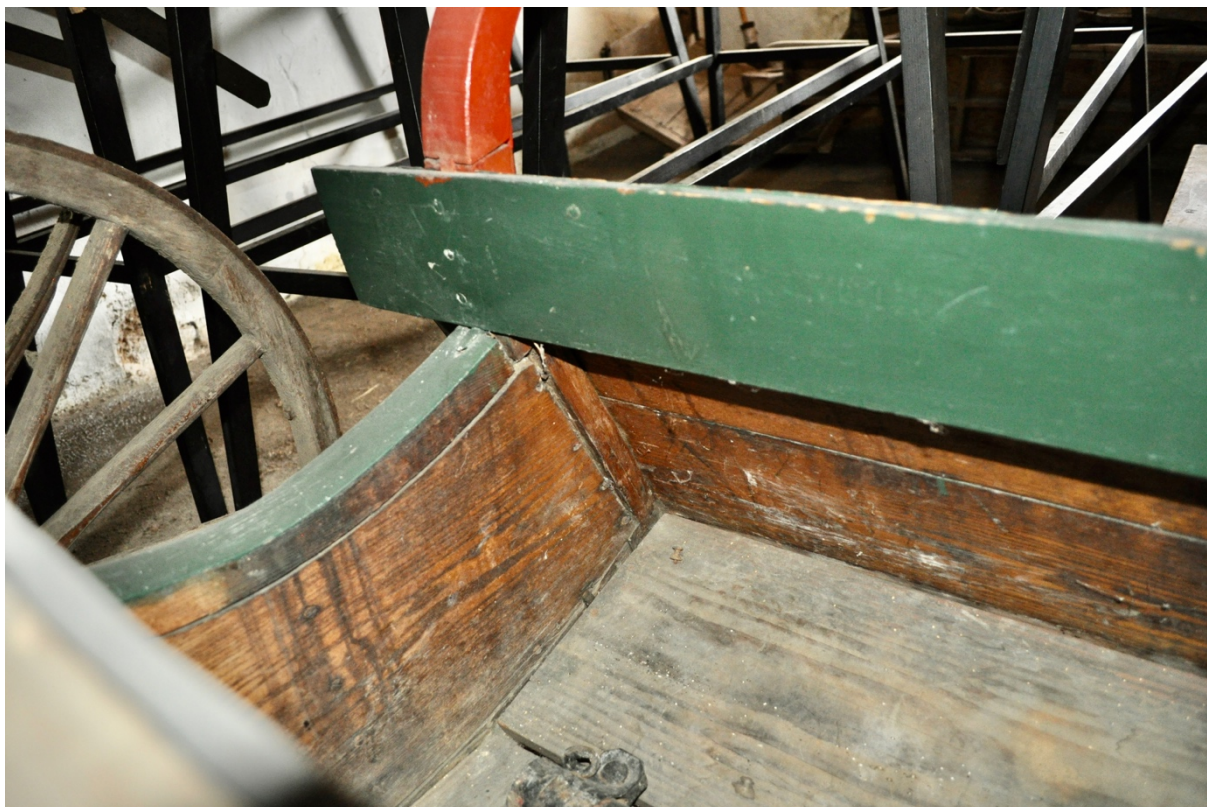
V případě vnitřní části saní je však situace povrchové úpravy odlišná. Zde se jedná o profesionální celoplošné napuštění fermeží. Jasanová konstrukce zde má příjemný vzhled a saténový povrch je zde přes své stáří intaktní a úroveň matování je celistvá. Zde se jedná s největší pravděpodobností o původní povrchovou úpravu. Stejně tak jsou provedené spodní nepohledové části korby, i zde je povrch proveden fermežováním.

Obr.č.9. Na detailním snímku pohled na vnitřní část. Patrné fermežování vnitřní části.

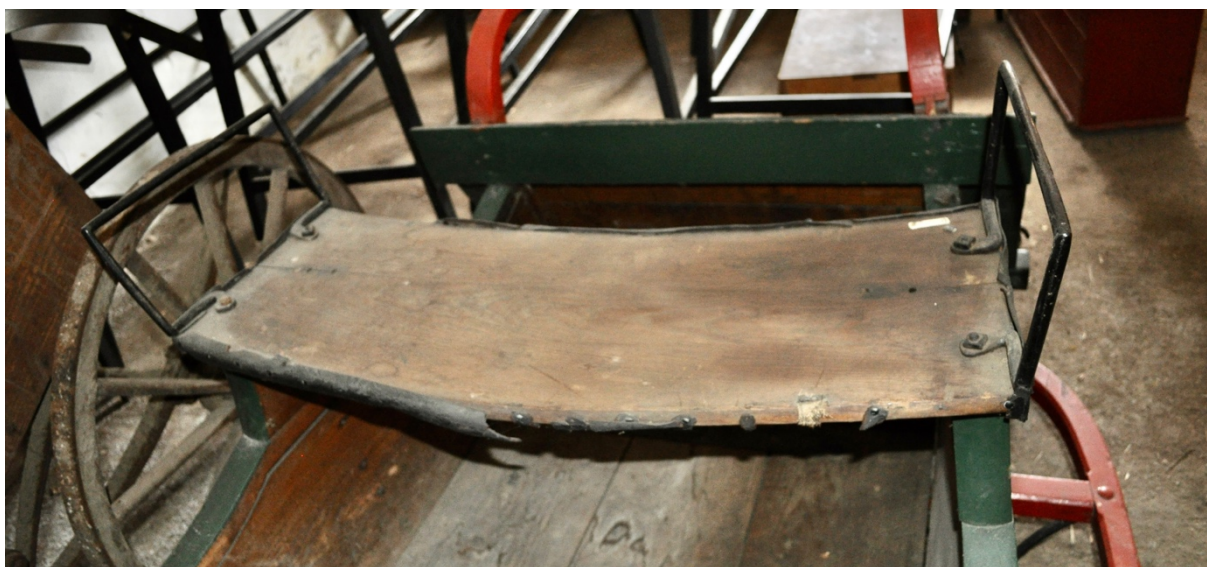
Podsedák kočího se nedochoval. Tento podsedák byl proveden s největší pravděpodobností shodně jako sedák cestujících, tzn. jádro tvořil základ z koňských žíní a poté byl podsedák potažen potahovou látkou. Ve většině případů se jednalo o shodnou látku, jakou byl vyčalouněn prostor pro cestující, zároveň je však možné se setkat i s potažením vlněným sukrem, barevně odlišným od látky v prostoru pro cestující. Z původního čalounění kozlíku kočího se dochoval pouze vnější kožený lem sedáku.

Obr.č.10. Na snímku pohled na poškozený kozlík kočího. Patrné poškození koženého lemu.

**Kozlík** bude nově vyroben a očalouněn - novým materiálem-obarvenou vlněnou textilií. Nově bude vyroben chybějící podsedák kočího podle návrhu, jenž bude před výrobou odsouhlasen investorem. Nový podsedák bude vyroben původní technologii s jádrem z koňských žíní. Následně budou obě nové části očalouněny odsouhlaseným vlněným sukmem v odstínu dle dochované potahové látky v prostoru cestujících.

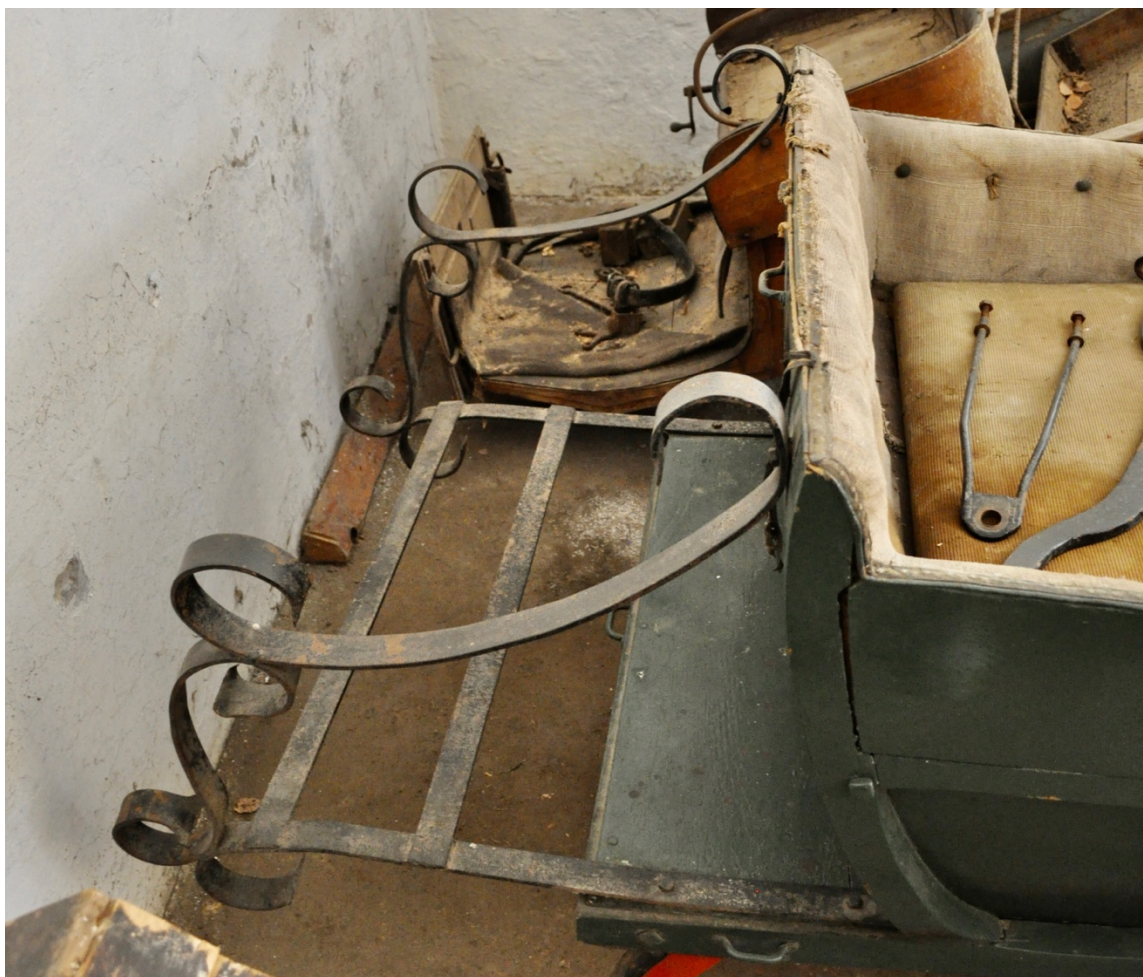
Na železných a kovaných částech konstrukce je v patrná koroze. Zadní prodloužení na zavazadla je provedeno z pásoviny a je již ve spojích svařované. Dále je toto prodloužení připevněno ke konstrukci novodobými šrouby s šestihrannou hlavou a je velmi pravděpodobné, že se jedná o druhotně do vyrobenou část.

Obr.č.11. Na snímku pohled na prodloužení nosiče zavazadel. Jedná se pravděpodobně o pozdější druhotnou úpravu. (svažování ve spojích, neodpovídající stylizace odpovídá pojetí ze 60-70 let 20.stol., použití šroubů s šestihrannou hlavou).

V případě, že bude prokázán druhotný původ nosiče zavazadel bude provedena konzultace s odbornými pracovníky památkové péče a bude navržen následný postup

- a) zachování na kočáře a odrestaurování
- b) sejmutí a případné zadeponování

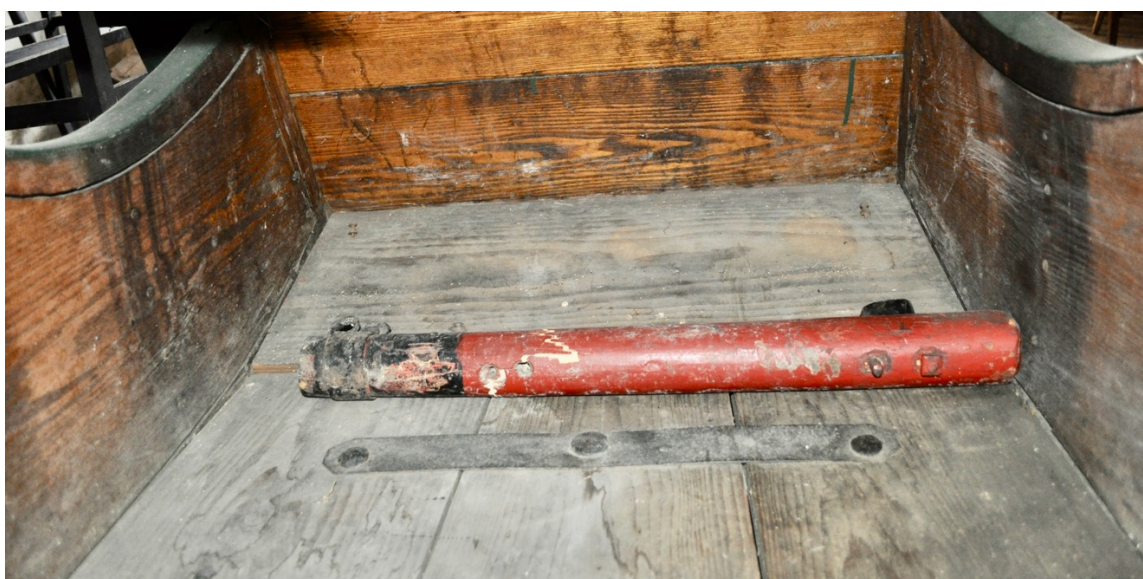
Obr.č.12. Na detailním snímku pohled na vnitřní část saní, podlaha je vyrobená z jedlového dřeva a bočnice jsou ze dřeva jasanového. Na bocích je patrná původní povrchová úprava fermežováním. Na snímku je zachycena pravděpodobně část chybějící vah nebo přední část oje.

Chybějící váhy budou vyrobeny nové dle návrhu, který bude odsouhlasen investorem. Nové váhy budou vyrobeny z dubového dřeva původní technologií, a to včetně řemenu. Po obroušení bude na vahách provedena nová povrchová úprava.

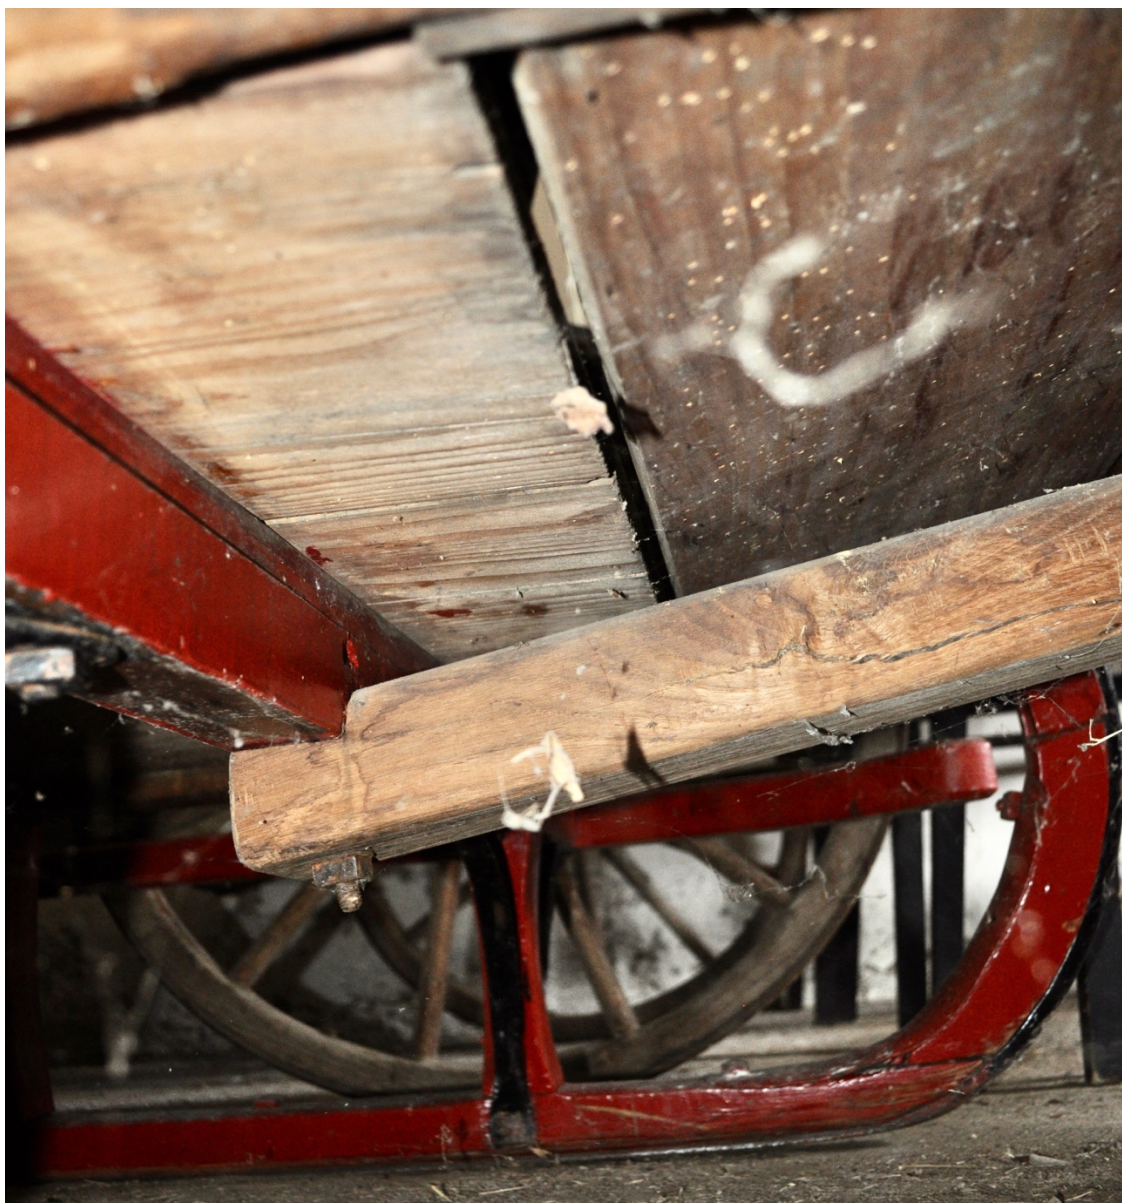
Dřevěná konstrukce saní má především na spodní části patrné výsušné praskliny, taktéž má lokálně uvolněné lepené spáry a spoje. Barevný nátěr vnějších barevných ploch dřevěné korby saní, skluznic a dalších vnějších částí je provedeno neodborně a je pravděpodobně druhotné. Na spodní části konstrukce jsou patrné výletové otvory po působení dřevokazného hmyzu.

Obr.č.13. Na snímku pohled na spodní část, na kterém je patrné napadení dřevokazným hmyzem, patrné neodborné přetření barvou.

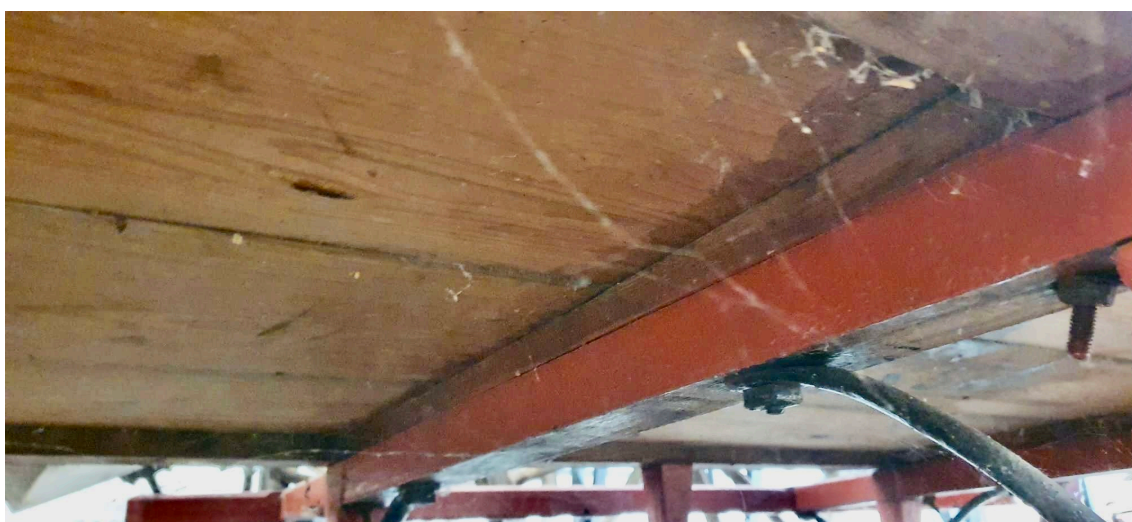
Obr.č.14. Pohled na spodní část saní, bez povrchové úpravy

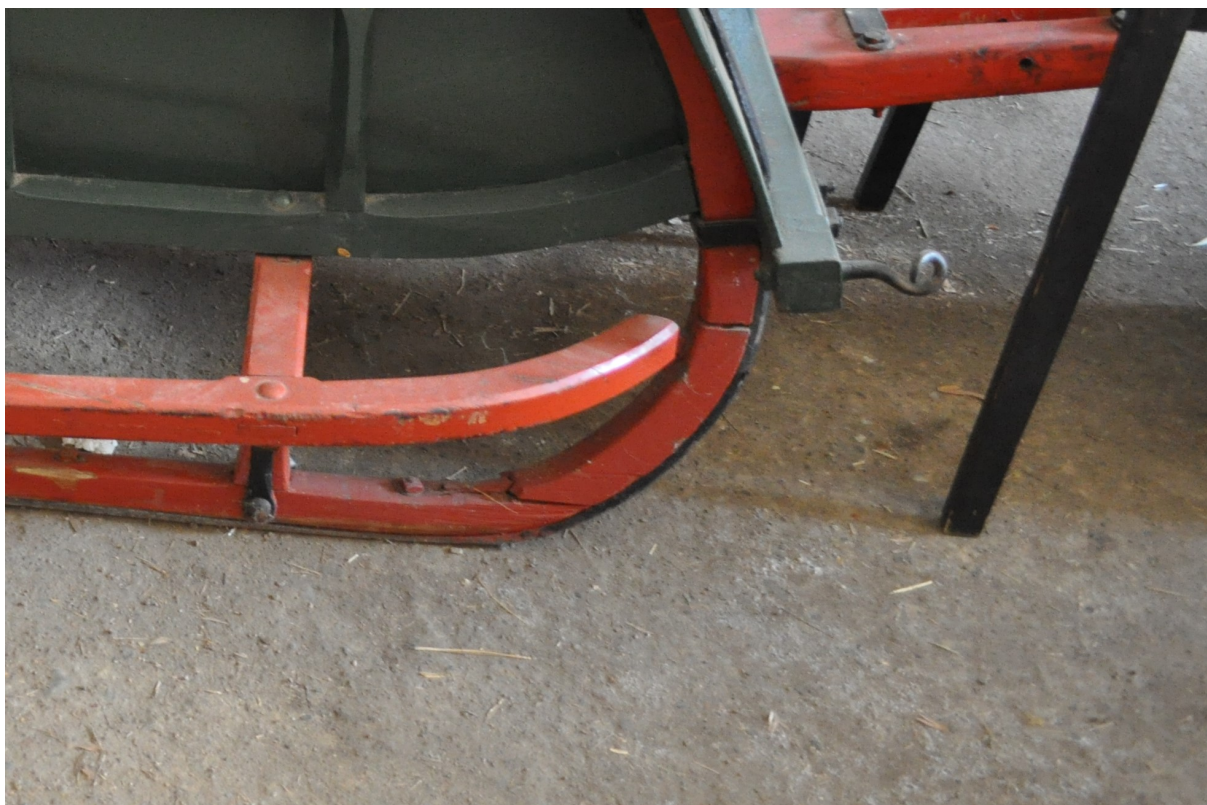
Jak již bylo předesláno dřevěná konstrukce saní má především na spodní části patrné výsušné praskliny, taktéž má lokální uvolněné lepené spáry a spoje. Při průzkumu dřevěných částí bylo zjištěno poškození dřevěných skluznic v místě spoje s ohnutými částmi. Jedná se o přední a zadní ohnutou část skluznice, zde došlo k rozlepení a rozlomení spoje. Druhotně byly tyto spoje zpevněny pásovinou z vnitřní části skluznice.

Obr.č.15. Na snímku pohled na dřevěné skluznice s patrným rozlomením ve spojích, napojení ohýbané části do rovné a další rozlomení skluznice v ohybu.

Ohýbané dřevěné skluznice budou v místech odlomení a poškození vysazeny novým dřevem, a to ve shodném druhu jako originál - zde se bude jednat o jasan. Nově vysazená místa budou následně ručně doopracována do požadovaného tvaru a poté začištěna. Podélné výsušné trhliny budou posouzeny a bude provedeno jejich případné slepení, pokud to míra rozevření praskliny neumožní bude provedeno její vyšpánování. Veškeré lepení bude provedeno teplým kožním kličem.

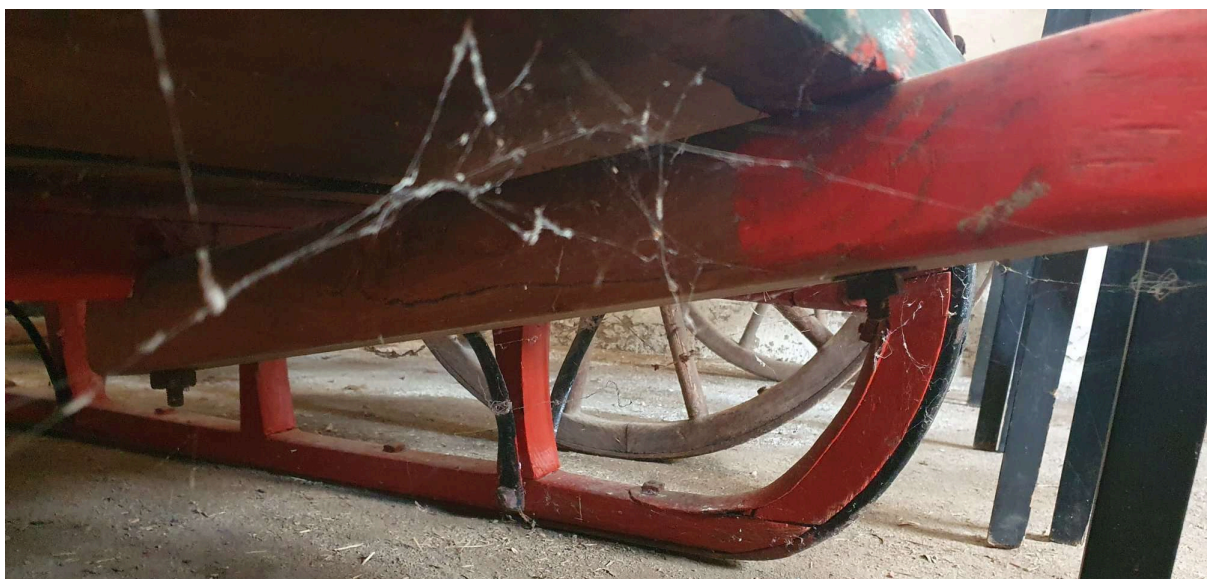
Obr.č.16. Na snímku detailní pohled na levou skluznici. Opětovné rozlomení v napojení. Poškození spoj je zpevněn v ohybu doplněnou kovanou pásovinou z vnitřní strany.

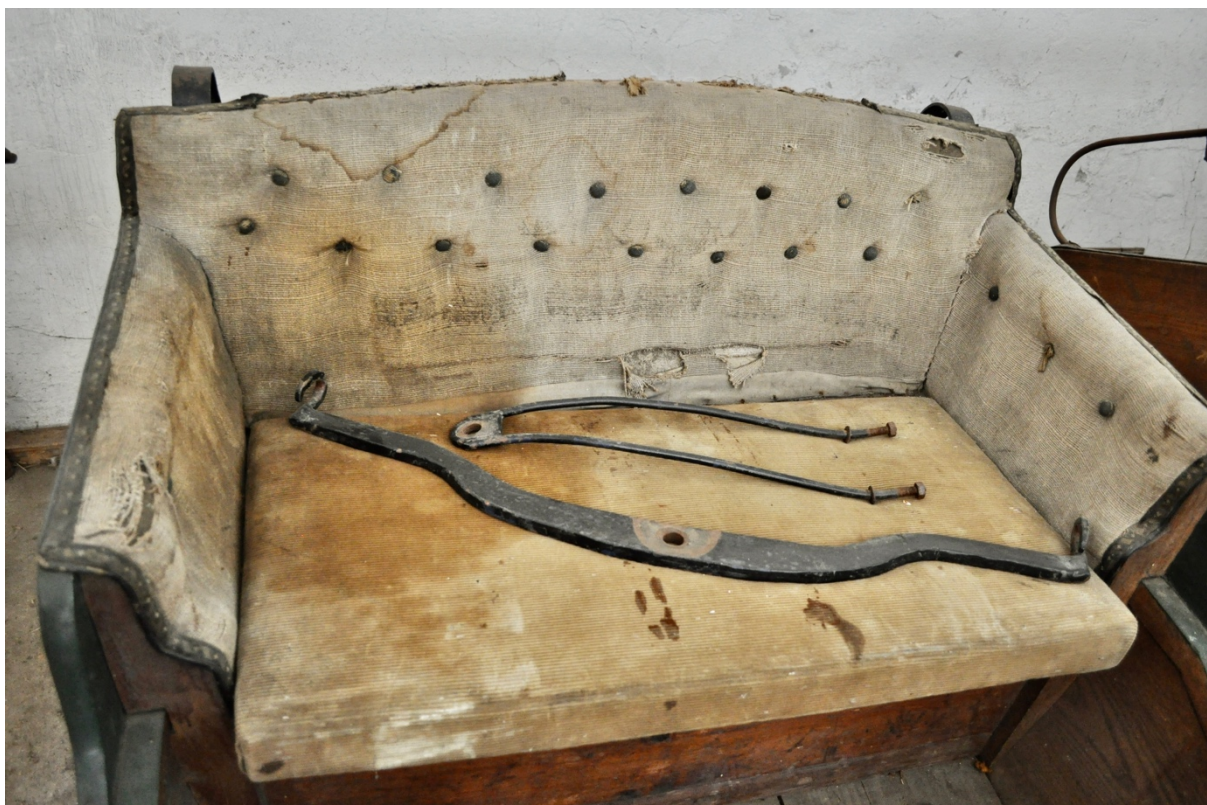
Čalouněný podsedák kočího zcela schází. Stav celého čalounění je ve špatném – havarijním stavu, především se jedná o masivní roztržení potahové látky, drobná poškození od molů a dalších biologických škůdců. Dále se jedná o četná lokální mechanická poškození, a především poškození způsobená znečištěním prachovým depotem a také se zde nachází rozsáhlá skvrna.

Obr.č.17. Na snímku celkový pohled na vnitřní vyčalounění. Patrné původní dochované čalounění vnitřního prostoru pro cestující (původní opěradlo, boky a volně ložený sedák). Patrné masivní poškození potahové látky-rozsáhlá skvrna v levé části.

Restaurování čalounění (textilu) a koberců bude prováděno restaurátorem s licenci MKČR- restaurování textilu a restaurátorský záměr na restaurování textilních částech bude řešen samostatným záměrem.

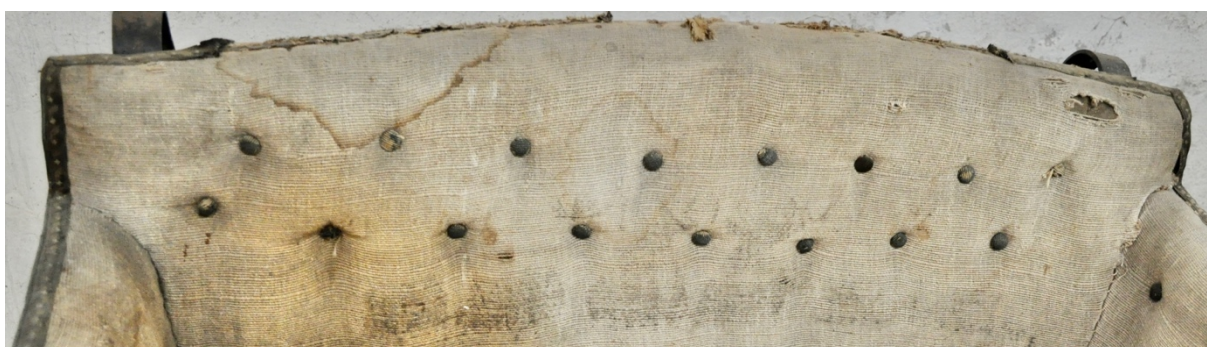
Obr.č.18. Na detailním snímku pohled na poškozené čalounění opěradla.

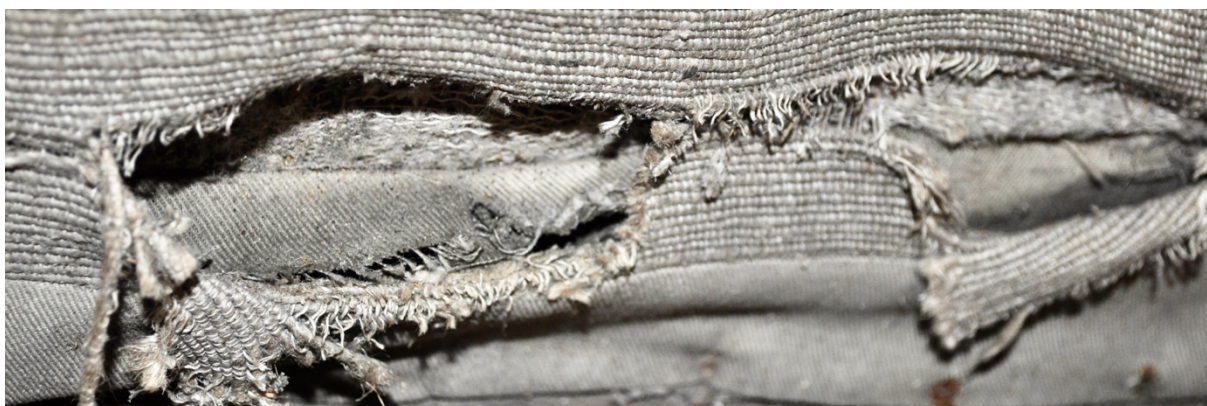
Obr.č.19. Na snímku detailní pohled na masivní poškození původního čalounění, jedná se o poškození na hraně restaurovatelnosti.

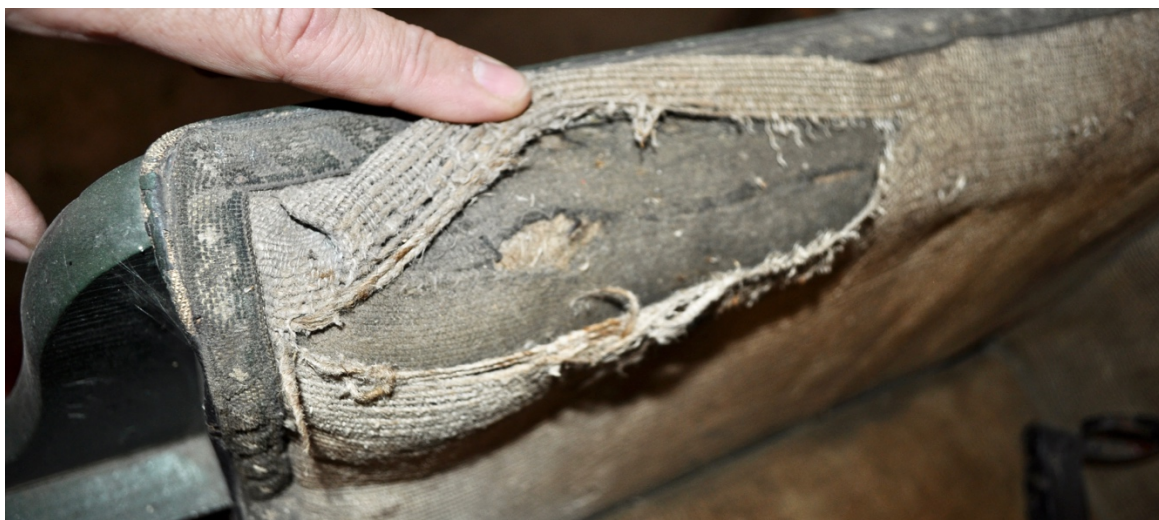
Obr.č.20. Na snímku mechanické poškození horní hrany područky, pod potahovou látkou je patrná pravděpodobně podkladová textilie. Detailně jsou zde patrné původní zdobené borty.

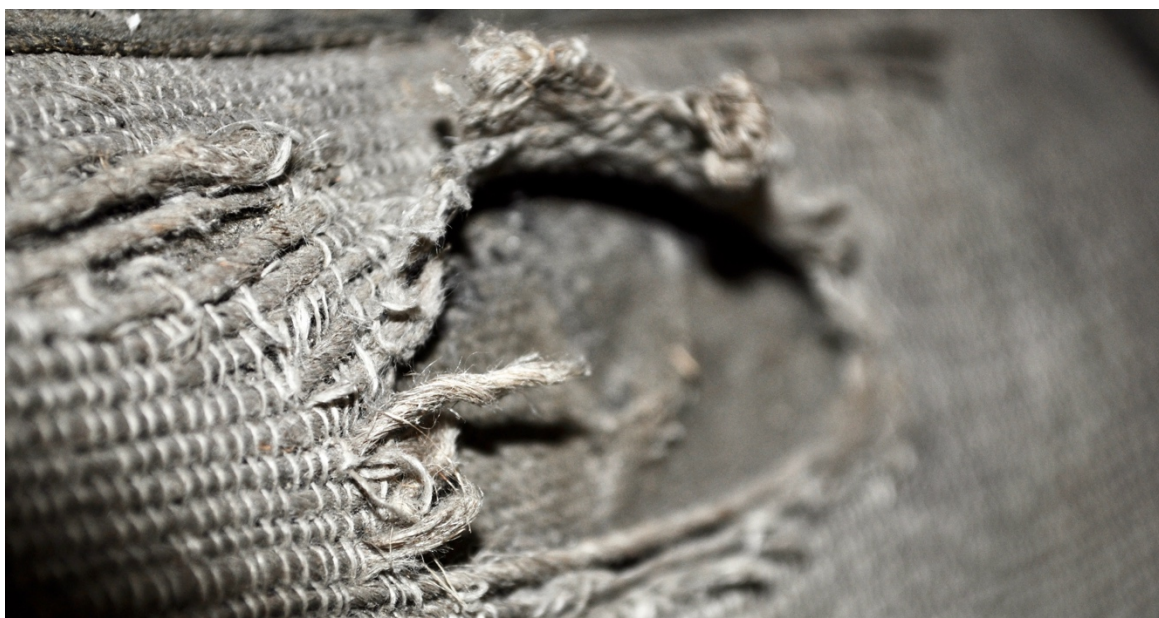
Obr.č.21. Na snímku detail poškození potahové látky. Snímek zachycuje charakter potahové látky.
