## **ZPRÁVA 2021/028**

### **STAVEBNĚ TECHNICKÝ PRŮZKUM**

Objednavatel zkoušky: Agroprojekce Litomyšl spol. s r.o.  
Pokyn pro provedení zkoušky: objednávka  
Akce: Chlumec nad Cidlinou  
Objekt: oprava PB nábrežní zdi, ř. km 29,280 – 29,330  
Ohledávaná část objektu: dřík opěrné zdi

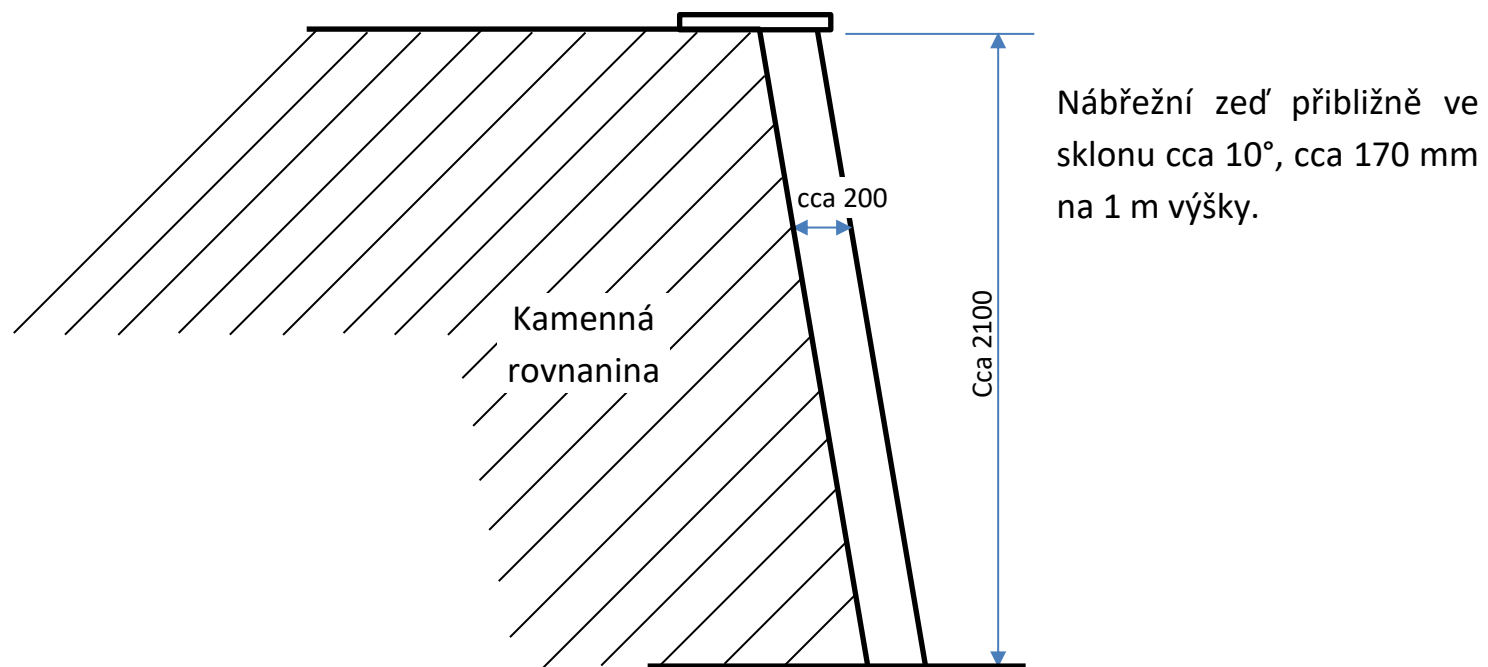
### Schématický řez nábrežní zdí

Měření šikmosti vnějšího líce a tloušťky opěrné zdi bylo provedeno nedaleko mostního objektu ev. č. 11-033, cca 25 m ve směru vodního toku řeky Cidliny. Šikmost vnějšího líce je proměnlivá v závislosti na stavu zdiva opěrné zdi. Šikmost vnějšího líce je cca 10°, tedy cca 17 cm na 1 m od svislice.

Tloušťka nábrežní zdi byla zjišťována jádrovým vrtem ve výšce cca 1 m pod korunou nábrežní zdi. V místě jádrového vrtu má dřík nábrežní zdi tloušťku cca 200 mm. V místě jádrového vrtu byla za dříkem nábrežní zdi objevena dutina mezi násypem a dříkem hloubky cca 5 cm. Násyp za dříkem nábrežní zdi je pravděpodobně tvořen ručně vyskládaným lomovým kamenem (pravděpodobně opuka). Přítomnost dutiny nasvědčuje lokálnímu zvětrání rovinaniny z lomového kamene. Přítomnost jakéhokoliv pojiva nebyla zjištěna. Vnitřní líc dříku nábrežní zdi kopíruje výše uvedený sklon vnějšího líce nábrežní zdi.

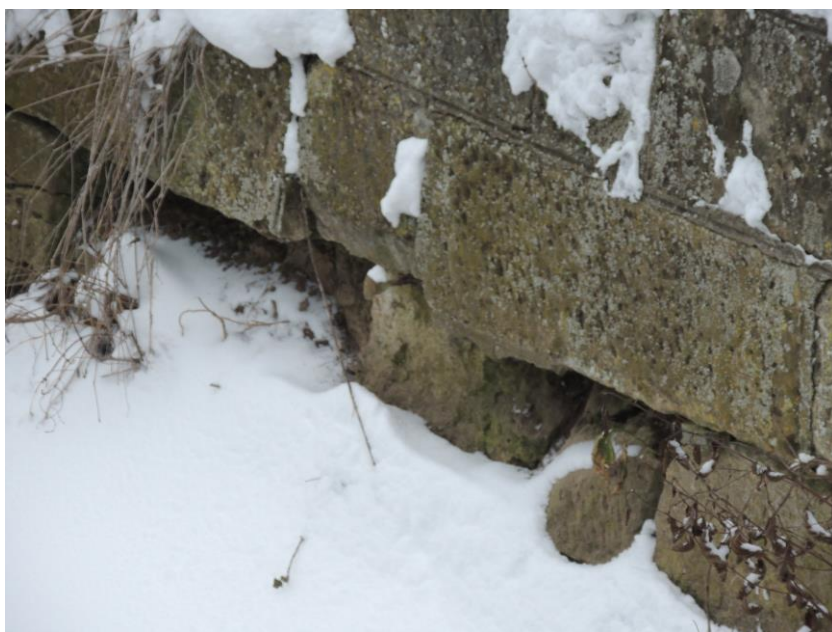
Styková malta kamenného zdiva opěrné zdi je na mnoha místech již popraskaná, uvolněná nebo vydrolená do hloubky až několika centimetrů. Lokálně došlo již k vydrolené stykové malty v celé šířce zdiva.

Některé kameny kamenného zdiva opěrné zdi jsou již vychýlené ze své původní pozice vlivem vypadané stykové malty zdiva.

Poruchy na zdivu, uvolněné kameny, vydrolená a vypadaná zdící malta stykových spár

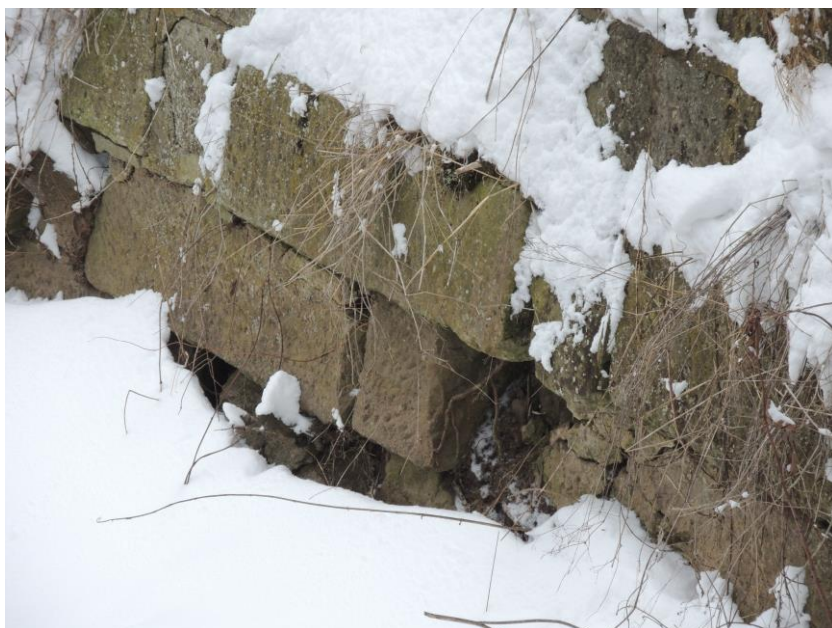
Poruchy na zdivu, uvolněné kameny, vydrolená a vypadaná zdící malta stykových spár

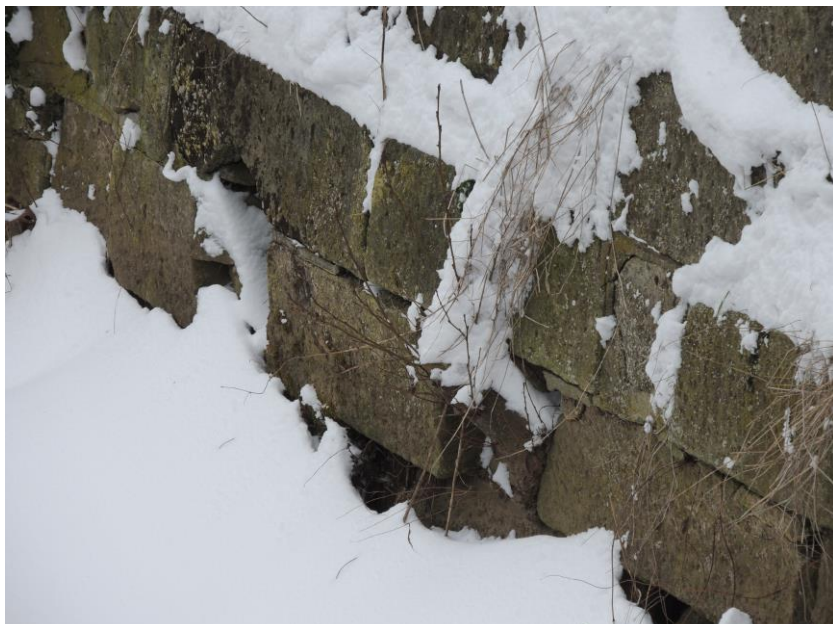
Poruchy na zdivu, uvolněné kameny, vydrolená a vypadaná zdící malta stykových spár

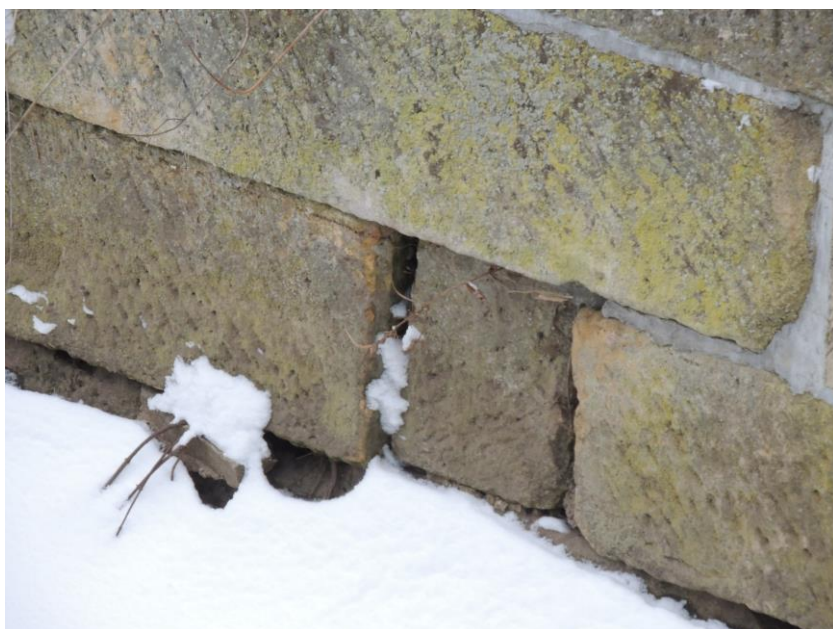
Poruchy na zdivu, uvolněné kameny, vydrolená a vypadaná zdící malta stykových spár

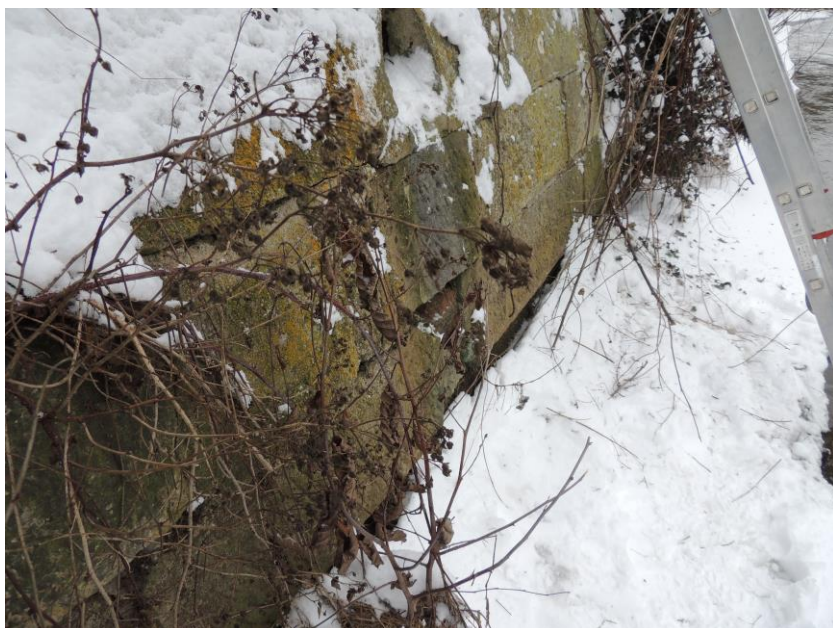
Poruchy na zdivu, uvolněné kameny, vydrolená a vypadaná zdící malta stykových spár

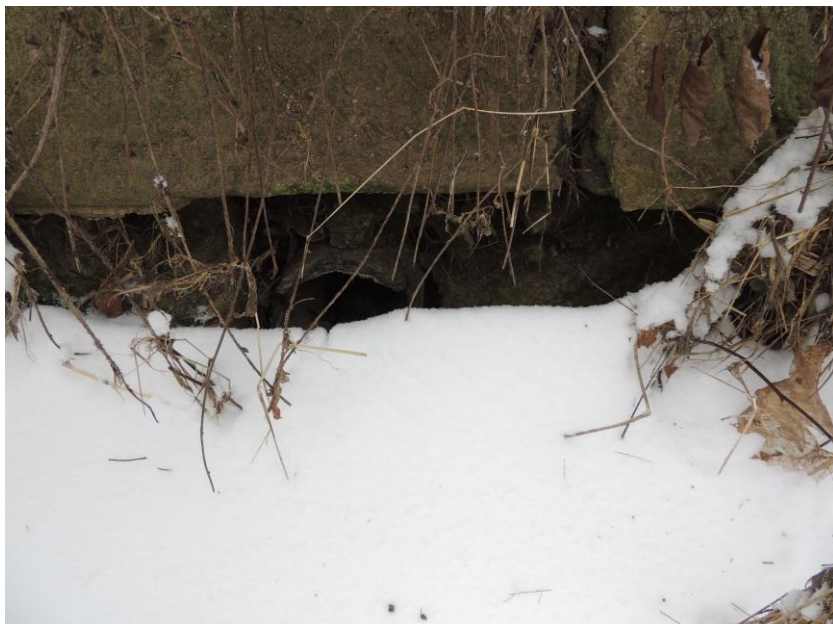
Poruchy na zdivu, uvolněné kameny, vydrolená a vypadaná zdící malta stykových spár

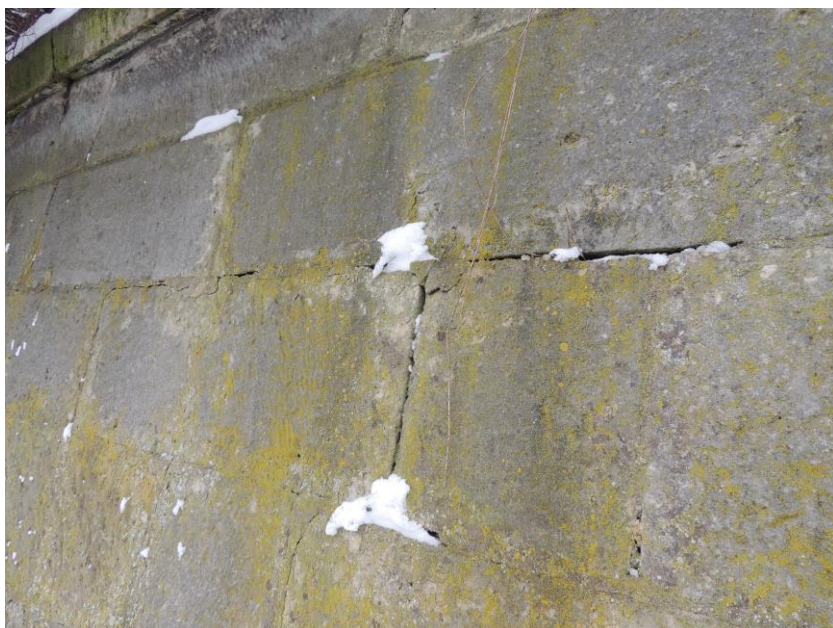
Popraskané a vypadané stykové spáry zdiva nábrežní zdi

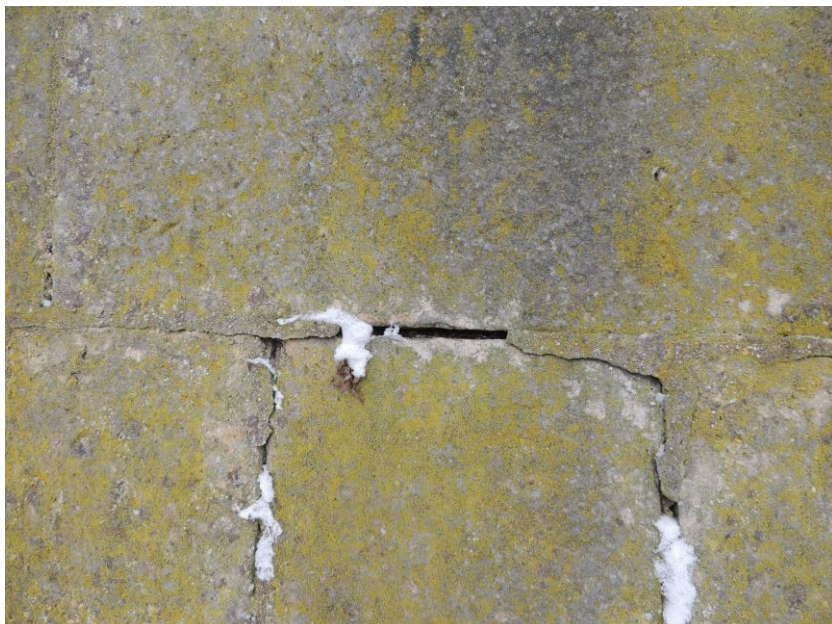
Popraskané a vypadané stykové spáry  
zdiva nábrežní zdi

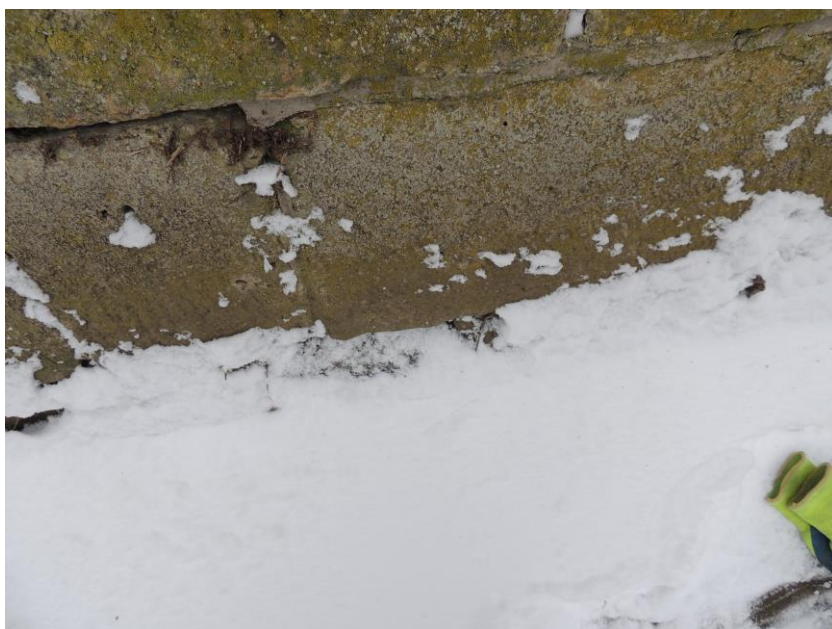
Popraskané a vypadané stykové spáry  
zdiva nábrežní zdi

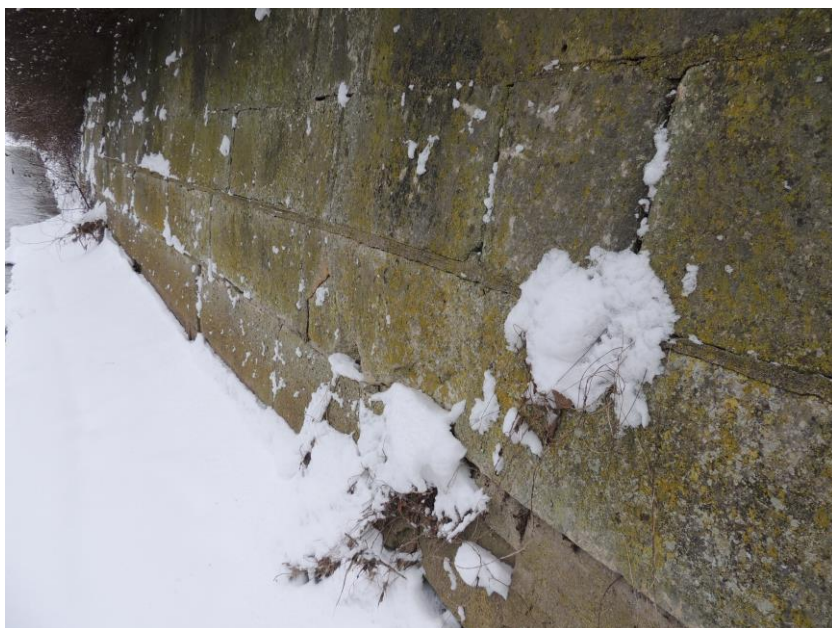
Popraskané a vypadané stykové spáry  
zdiva nábrežní zdi

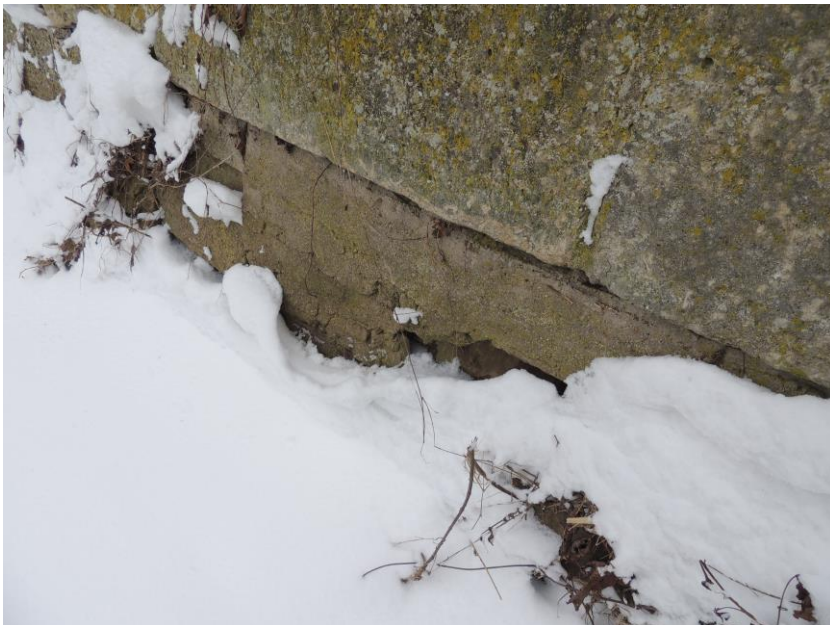
Popraskané, vypadané stykové spáry a uvolněné kameny zdiva nábrežní zdi

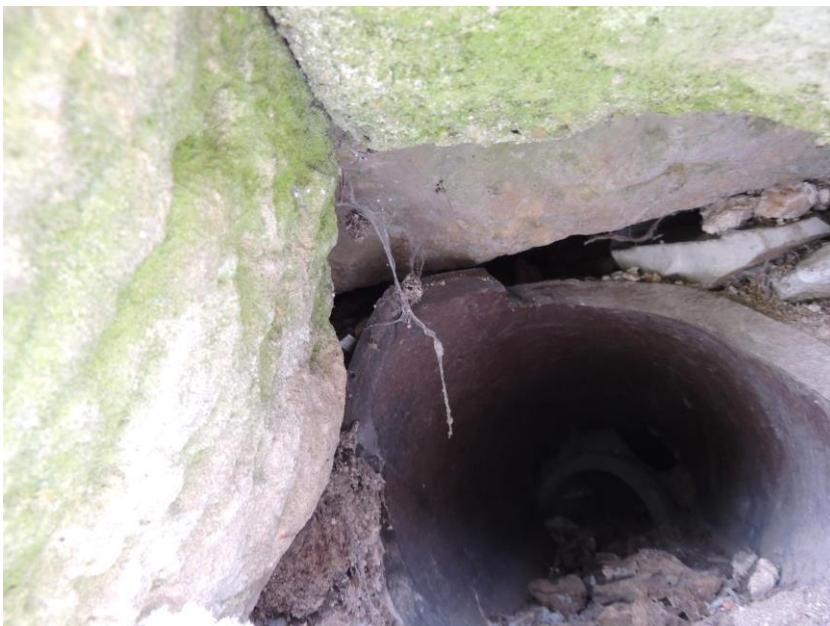
Vývod potrubí skrz nábrežní zeď, viditelná tloušťka zdi

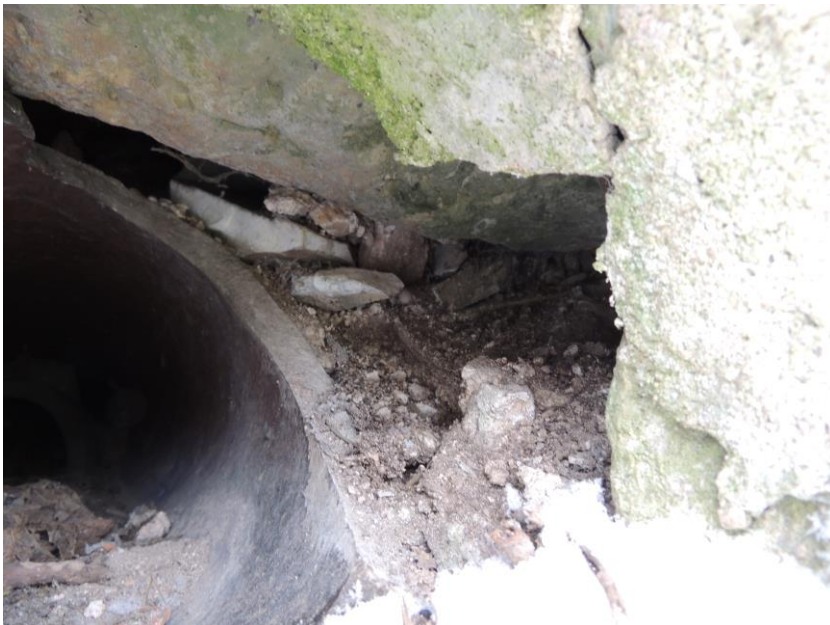
Vývod potrubí skrz nábrežní zeď,  
viditelná tloušťka zdi

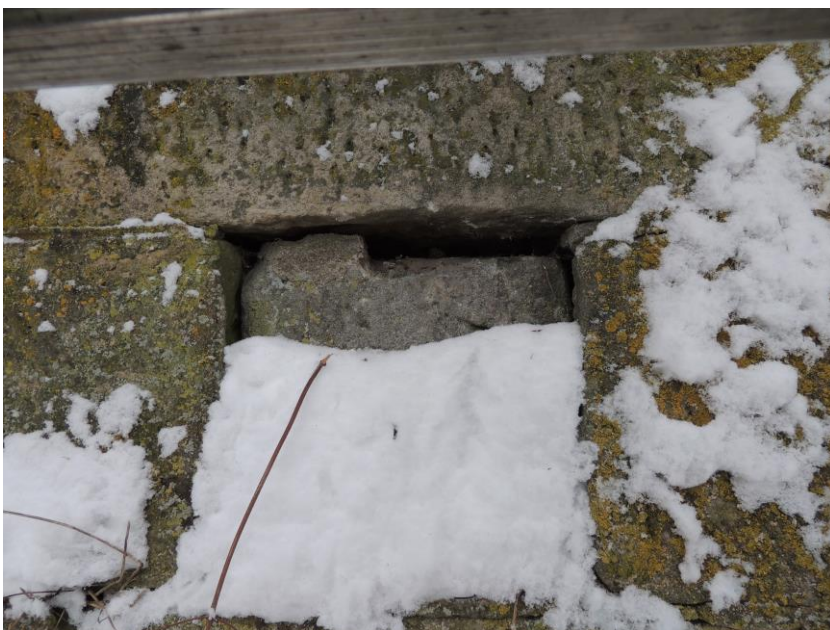
Zcela uvolněný kámen ve zdivu  
nábrežní zdi

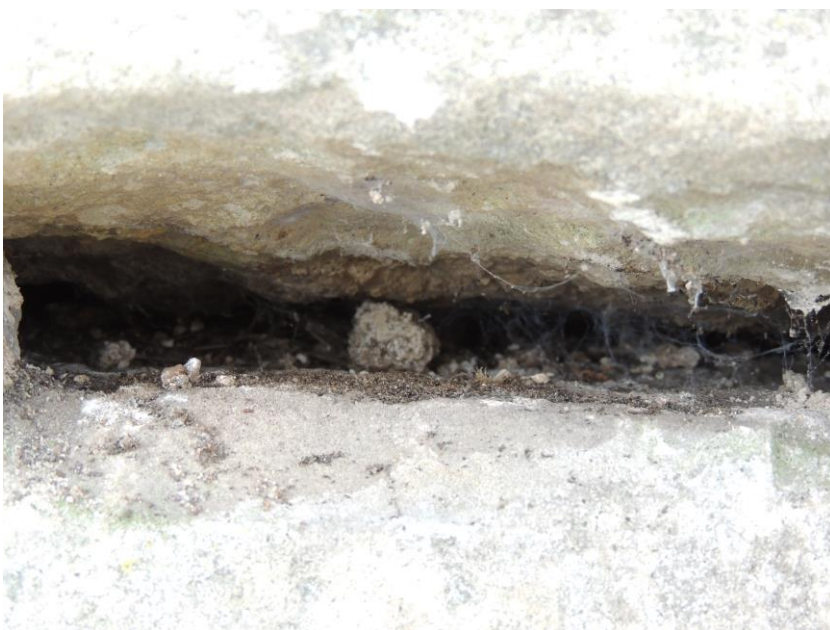
Detail uvnitř stykové spáry

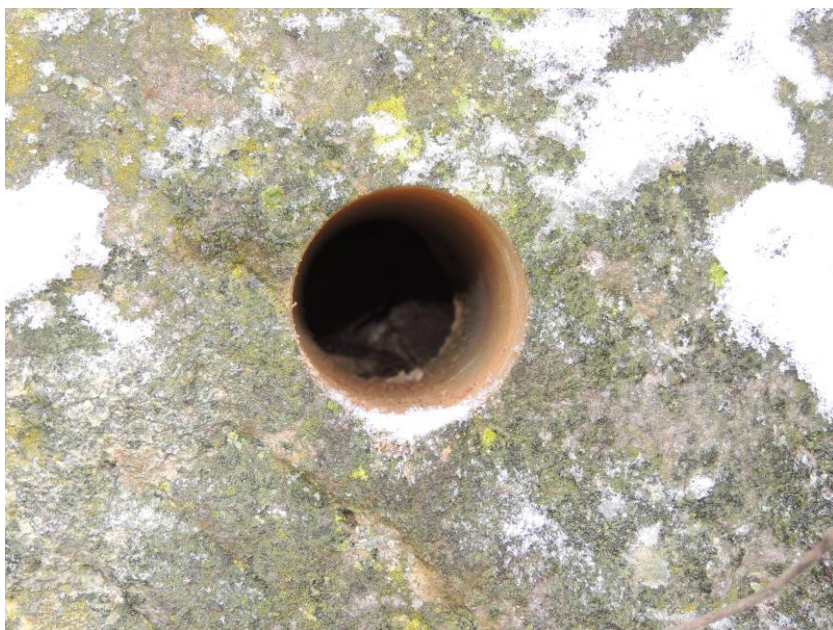
Pohled do otvoru po odběru vzorku, viditelná tloušťka zdiva

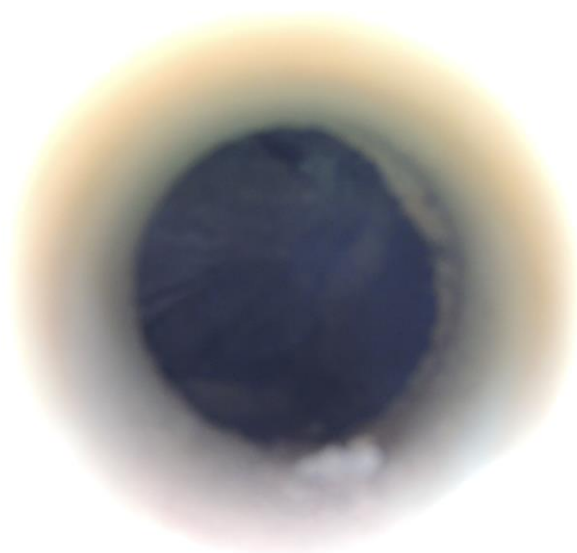
Detailní pohled do otvoru po odběru zkušebního vzorku
