**RAKOVEC, Ř. KM 14,880 – 15,060,
KOMOŘANY, OPRAVA KORYTA**

G.1 POSOUZENÍ STÁVAJÍCÍHO STAVU STAVBY

POSOUZENÍ STÁVAJÍCÍHO STAVU STAVBY A NÁVRH TECHNICKÉHO ŘEŠENÍ

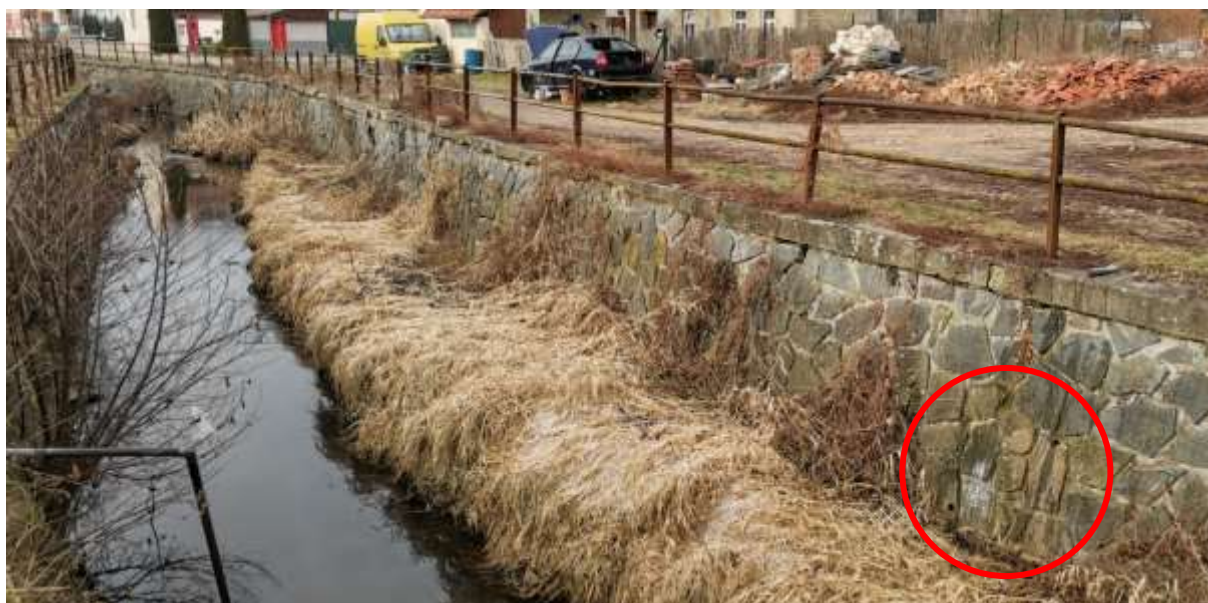
Dne 19.1.2022 byly provedeny **tři** jádrové vrty do konstrukce betonové zdi za účasti zástupce investora. **Průměr jádrových vrtů byl 50 mm a hloubka 1,0 m.** Dvě sondy byly provedeny na pravém břehu v úrovni 1,1 m a 1,7 m od římsy. Třetí sonda byla provedena na levém břehu v úrovni 1,6 m od římsy a pod úhlem přibližně 45°.

Sonda č. 1 a 2 – na pravém břehu

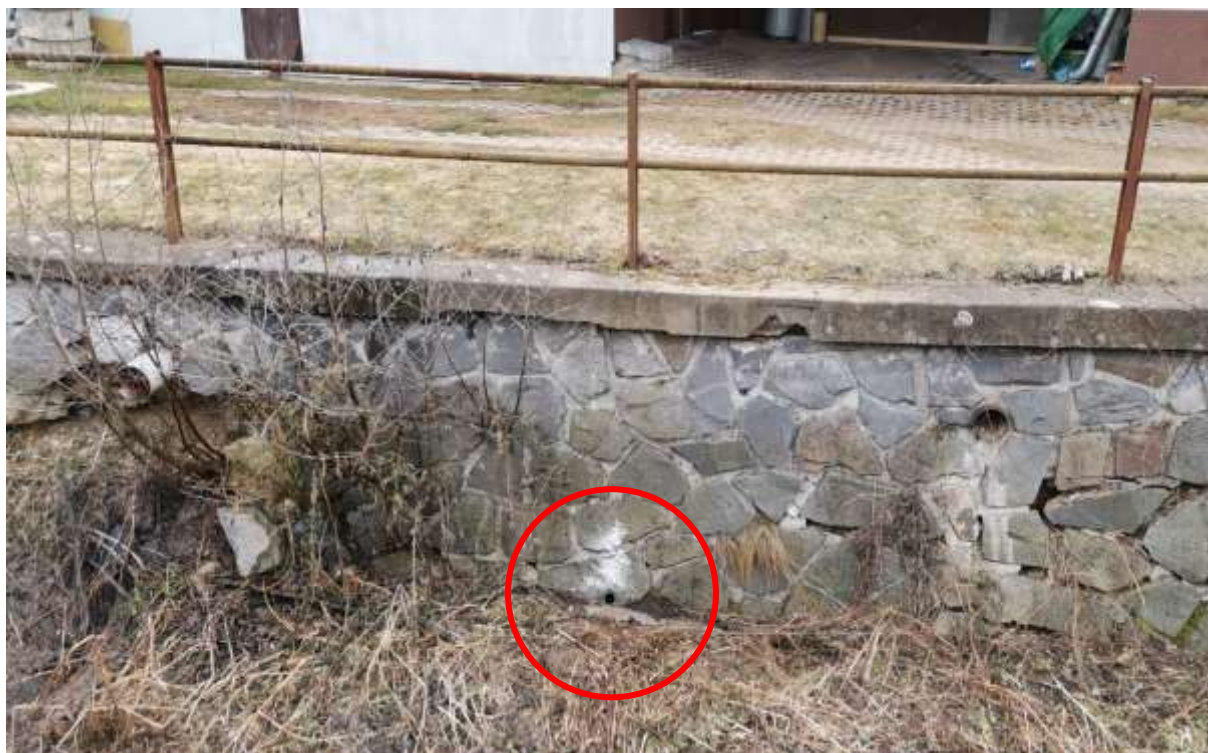
Sonda č. 3 – na levém břehu

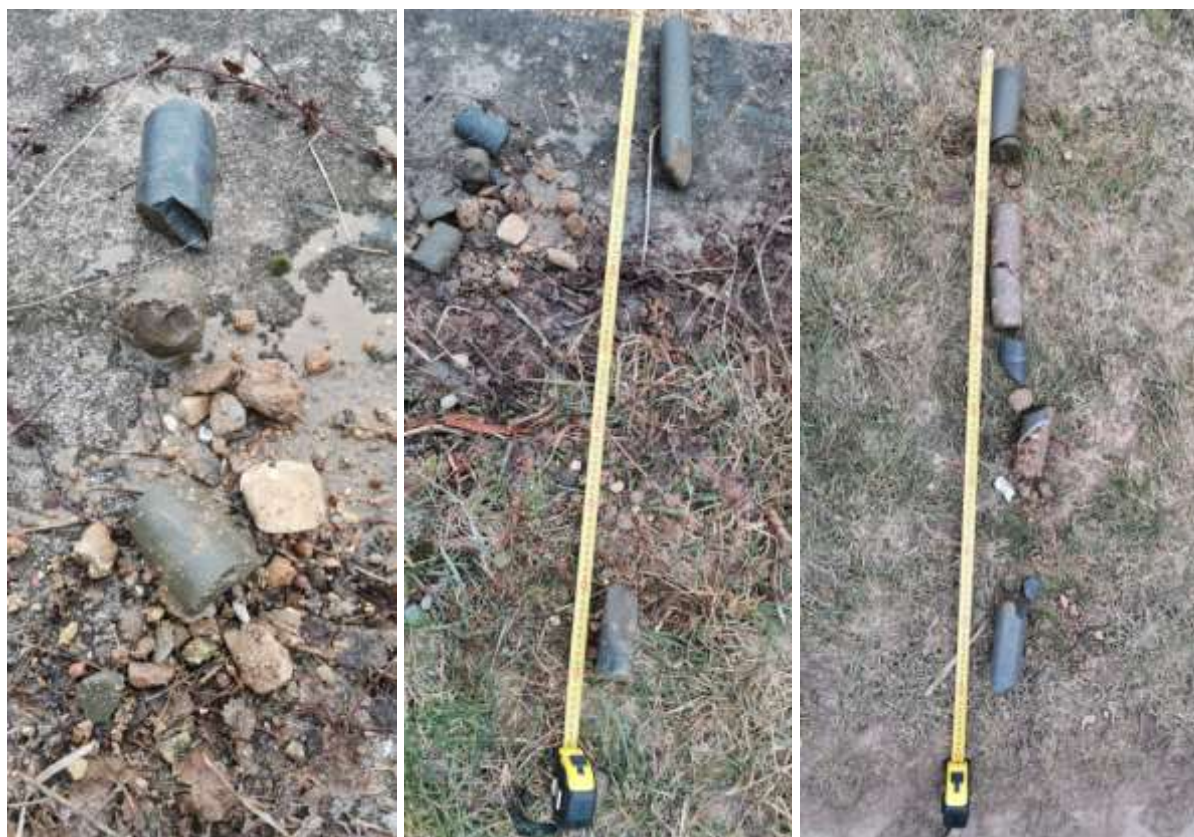
Vzorky z vrtů byly v celkovém měřítku shodné. Skladba začínala obkladním kamenem, rozpadlým betonovým jádrem a v koncové části se nacházela hlína. Vlivem vyplavení cementové složky z betonu, došlo k celkové degradaci jádra. Betonové jádro lze bez použití nástroje rukou rozdrolit na písek.

Vzorky – sonda č. 1, sonda č. 2, sonda č. 3

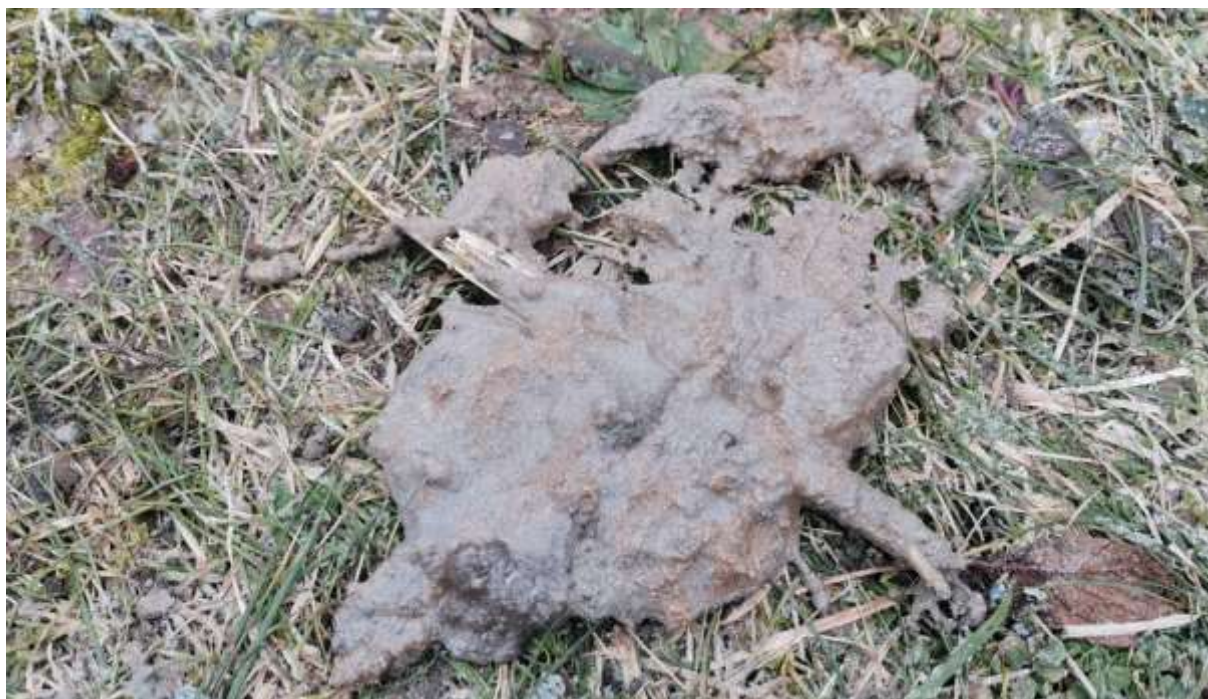
Vodou rozplavené betonové jádro z vrtu

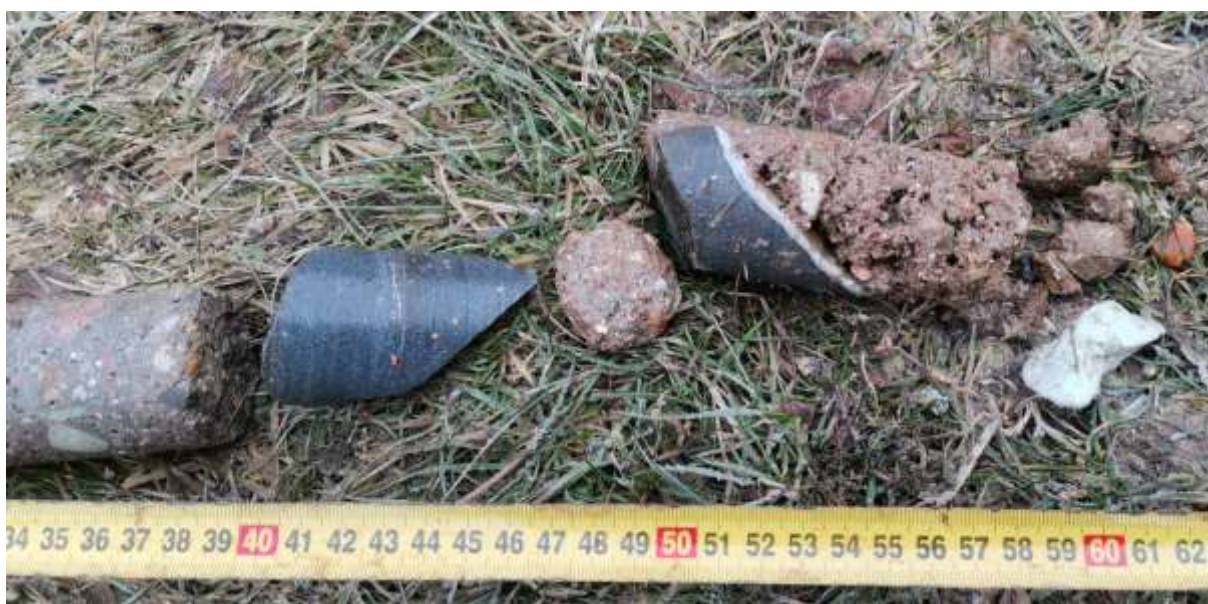
Detail vzorku – betonové jádro s kameny
