VD BRNO

Komplexní prohlídka uzávěrů spodní výpusti a přelivu

VD BRNO
KOMPLEXNÍ PROHLÍDKA UZÁVĚRŮ
SPODNÍ VÝPUSTI A PŘELIVU

Objednatel Povodí Moravy, státní podnik
Číslo projektu P244/21
Archivní číslo 2021/103
Vyracováno V Praze, květen 2021

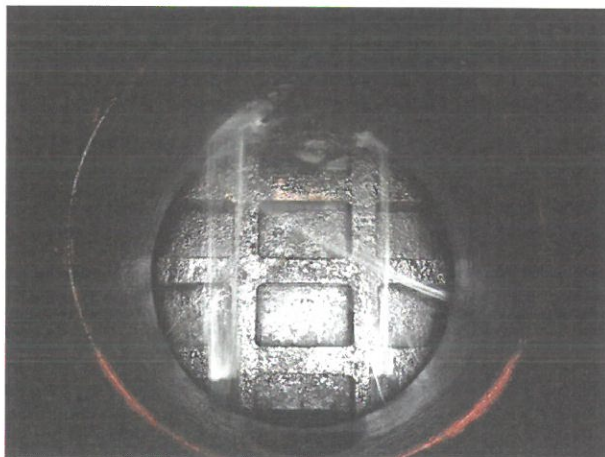
- Podle informací obsluhy vodního díla bylo úspěšně ověřeno hlavní funkce uzávěru, tj. zavření spodní vypusti do průtoku, provedeno cca před 20 lety.
- Hodnota zjištěného průsaku uzávěru cca $3,0 \text{ l.s}^{-1}$ je vyšší než hodnota dovoleného průsaku pro I. stupeň netěsnosti podle TVN 75 0910, tj. $0,11 \text{ l.s}^{-1}$, při hladině v nádrži na kótě 228,72 m n. m.
- Převážná hodnota celkového průsaku je na plnicích ventilech. Na těsnění uzavírací tabule je průsak výrazně nižší, ve formě většího výstřiku na cca 9:30 hod. a drobných výstřiků na 11:00, 11:30 a 2:00 hod. z pohledu ve směru proti toku.

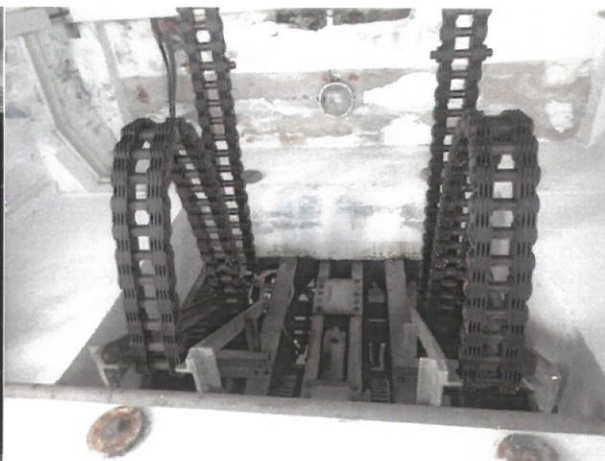
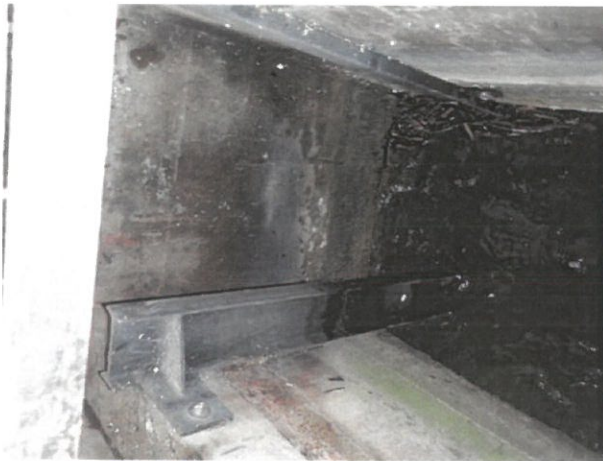
- Tabulový uzávěr zřejmě v provozní vyhrazené poloze zasahuje v rozsahu cca 550 – 580 mm do průtočného profilu vtokového kusu potrubí spodní vypusti.
- Průměr těsnícího kruhu je 2650 mm. Naměřený zdvih bez zdvihu plnicích ventilů je 2095 mm.
- Stav uzávěru
 - Zdvíhací mechanismus, včetně Gallových řetězí a táhel, je v dobrém stavu.
 - Povrch vodících kolejnič, povodních i protivodních, nad úrovní hladiny v nádrži je v dobrém stavu.

- Při srovnání rozměrů z výkresu Nouzová uzávěra, Hradící deska č. výkr. 62.617 s naměřeným zdvihem se jeví, že uzavírací tabule zasahuje v otevřené poloze v rozsahu cca 550 – 580 mm do průtočného profilu vtoku. S ohledem na to doporučujeme provést kontrolu dostatečného zdvihu uzávěru a vtokové části SV potápní a výsledky kontroly porovnat s projekčovou dokumentací a výsledky prohlídky. Na základě toho případně provést nové nastavení koncových vypínačů tak, aby koncový vypínač horní polohy vypínal v takové poloze, kdy tabule nezasahuje do průtočného profilu vtoku do potrubí spodní vypusti.

- Stav, kdy tabule zasahuje do průtočného profilu, snižuje kapacitu spodní vypusti a může způsobovat i nasávání vzduchu do potrubí spodní vypusti ze zavazdňovacího potrubí a dlouhodobě namáhání konstrukce tabule uzávěru, na které není navržena. Provést opravu plnicích ventilů tak, aby neprosakovaly. S ohledem na průsak na tabuli uzávěru současně doporučujeme při vhodné příležitosti provést výměnu pryžových kroužků, pozice 18 a 19 na výkrese Nouzová uzávěra, Hradící deska č. výkr. 62.617, pod bronzovým těsnícím kruhem tabule pos. 10.

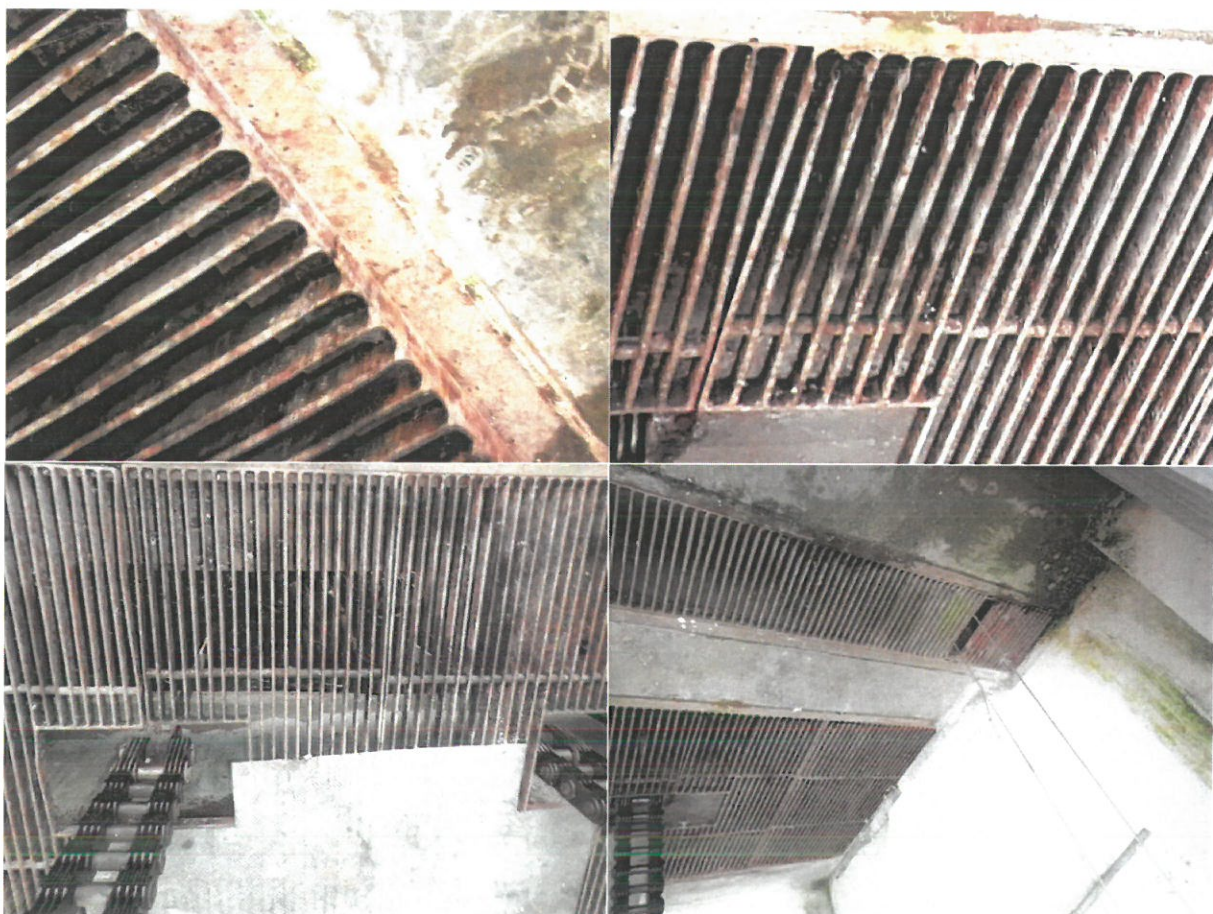
Povrchové protikorozní ochrany povodní strany tabule uzavěru jsou místně v malém rozsahu poškozené, v místech poškození se projevuje koroze. Pochůzně česlicové rošty na podestě pod strojovnou jsou z části okorodované, místně hloubkově, především pruty u rámu roštu před levým řetězem. Rám jednoho z roštů je v jednom místě, pravděpodobně působením koroze přerušeny.

- Provést opravu a obnovu protikorozních ochranných povrchových roštů pod strojovou, případně uvažít jejich výměnu za rošty z nerezového materiálu tř. 17 nebo kompozitu.

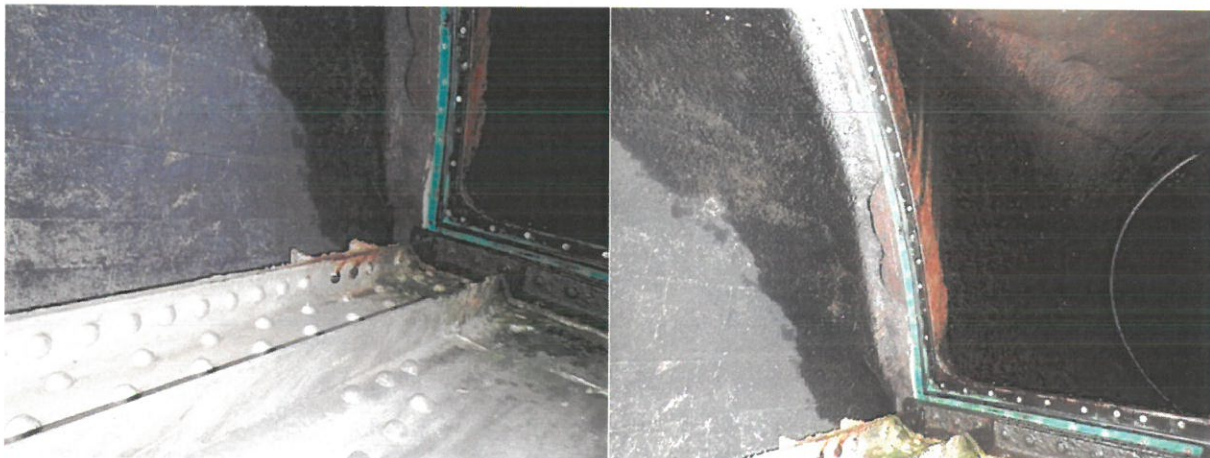
- u výtokového kusu, na levé vnitřní straně před výtokovou hranou a na pravé straně v blízkosti dolních rohů hradičí desky na povrchu dolní strany tělesa uzávěru a dolních částech bočních stran.

- Provést opravu vnitřních protikorozních ochranných povrchů výtokového kusu uzávěru v místech před výtakovým profilem.
- Provést opravu vnějších protikorozních ochranných povrchů okolí rohů dolní části uzavíracího tělesa uzávěru v blízkosti hradičí desky.

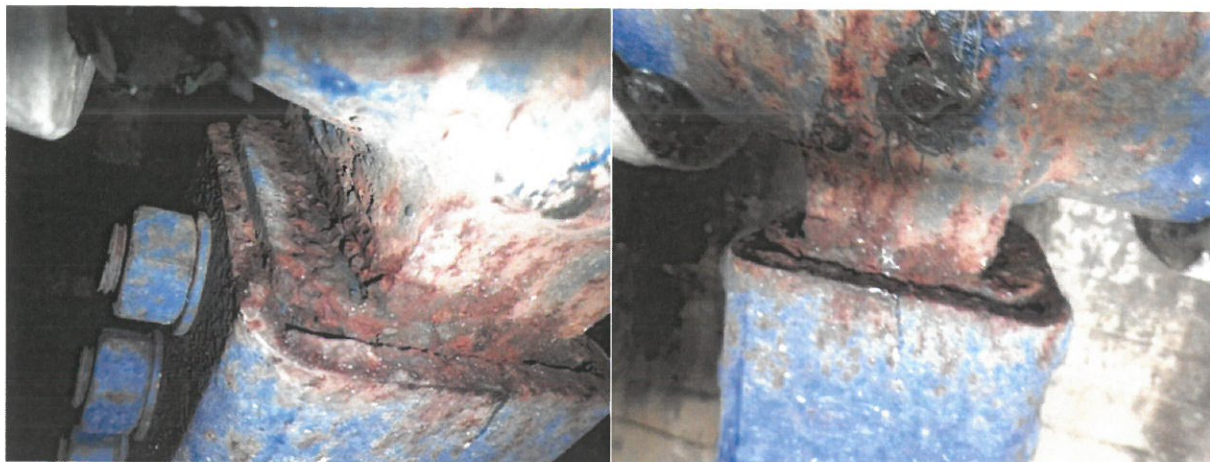
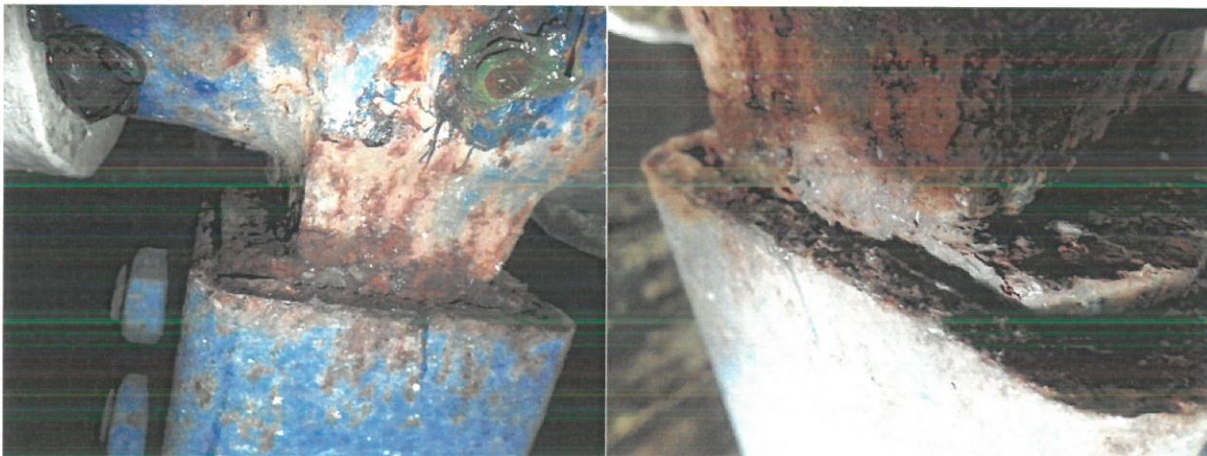
- Povrch tělesa závěsného čepu a ovládacího táhla je v místě spojení okorodovaný důlkovou korozi. Vnitřní prostor táhla není s největší pravděpodobností hermeticky uzavřen.

- Provést opravu protikorozních ochranných těles závěsného čepu a ovládacího táhla v místě jejich spojení.
- Vzhledem k tomu, že vnitřní prostor táhla není zřejmě hermeticky uzavřen, doporučíme provést kontrolu jeho vnitřního povrchu a následně provést případně opravu jeho vnitřních povrchových ochranných opatření vedoucích k hermetickému uzavření vnitřního prostoru táhla, doporučujeme kontrolu stavu vnitřních povrchových ochranných opatření.

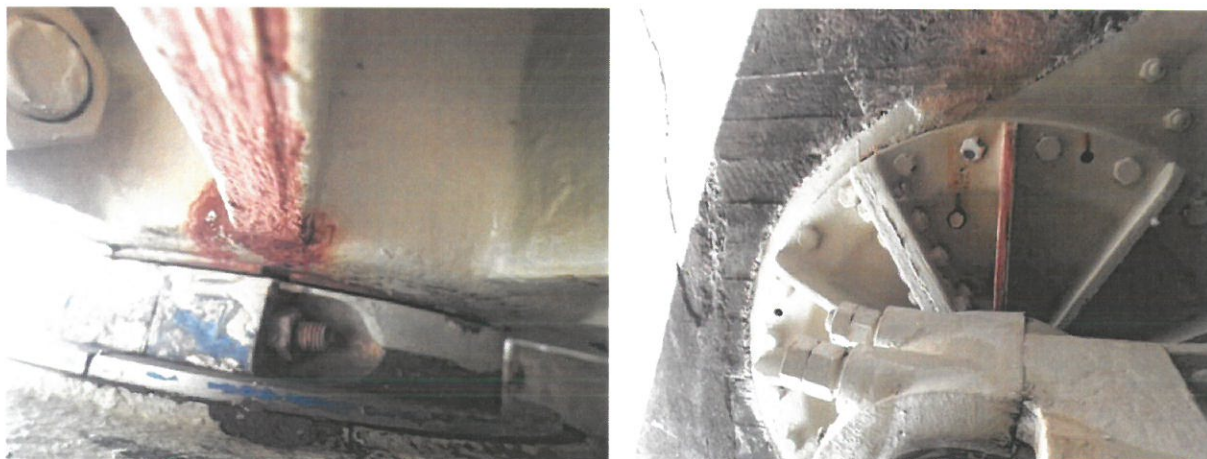
- Na bočních uložení hřídele tělesa uzávěru jsou stopy výronu korozních produktů. U levého uložení je stopa výronu výrazně větší.

- Na základě konstrukční dokumentace uzávěru posoudit příčinu výronu korozních produktů v místech bočních uložení hřídele tělesa uzávěru a na základě posouzení provést případně opravu.

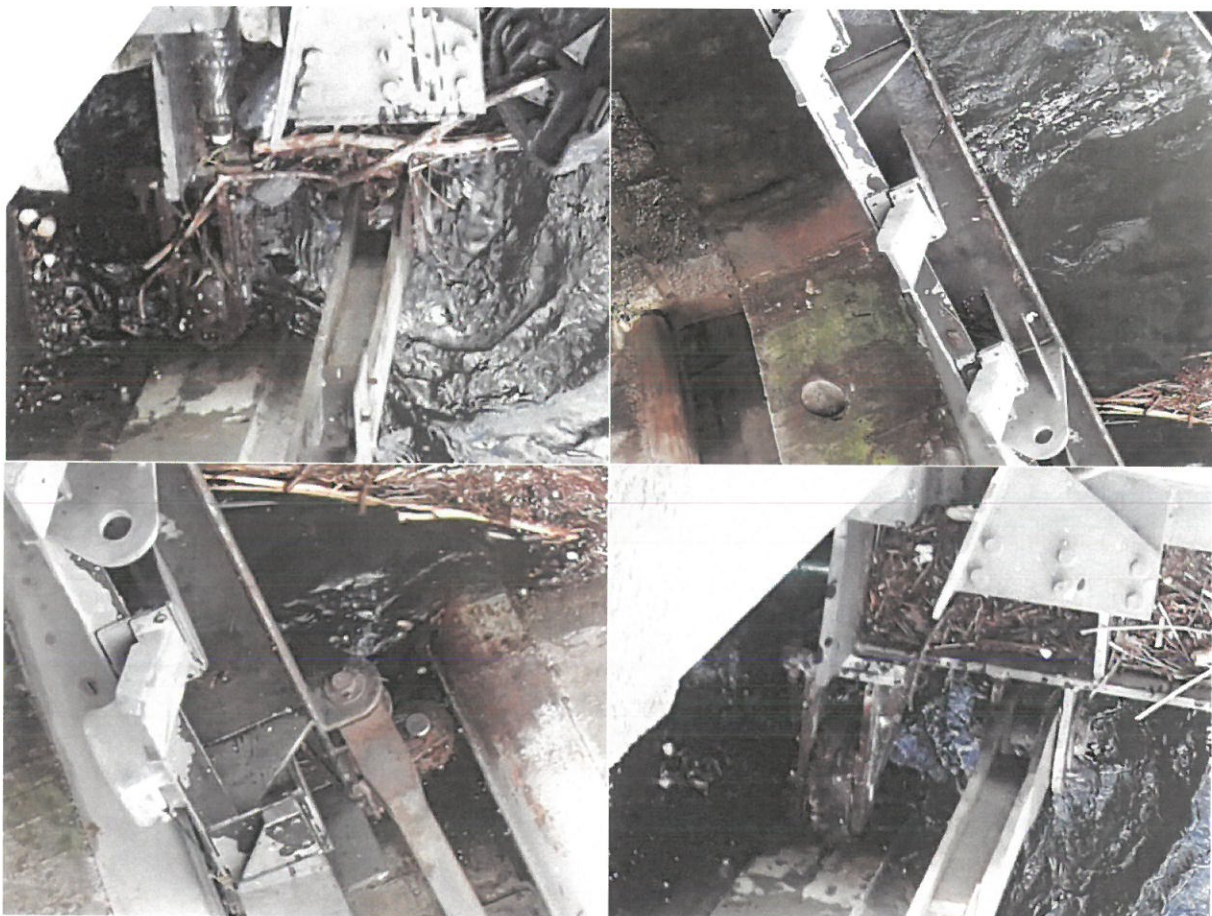
- Stav všech uzávěru je obdobný
- Konstrukce tabulí uzávěru a jejich ovládacích mechanismů jsou bez zjištěných tvarových změn.
- Povrchové protikorozi ochrany konstrukcí uzavíracích tabulí jsou místně poškozené na povrchu konstrukcí přelivných hran, protivodních rolen a závěsu cévových tyčí. V místech poškození je povrch okorodovaný.

- V souvislosti se zjištěným stavem protikorozních ochranných doporučíme provést nové protikorozní ochrany ovládacích mechanismů, opravu protikorozních ochranných přelivových hran, závěsů čevových tyčí a konstrukci protivodních roln.

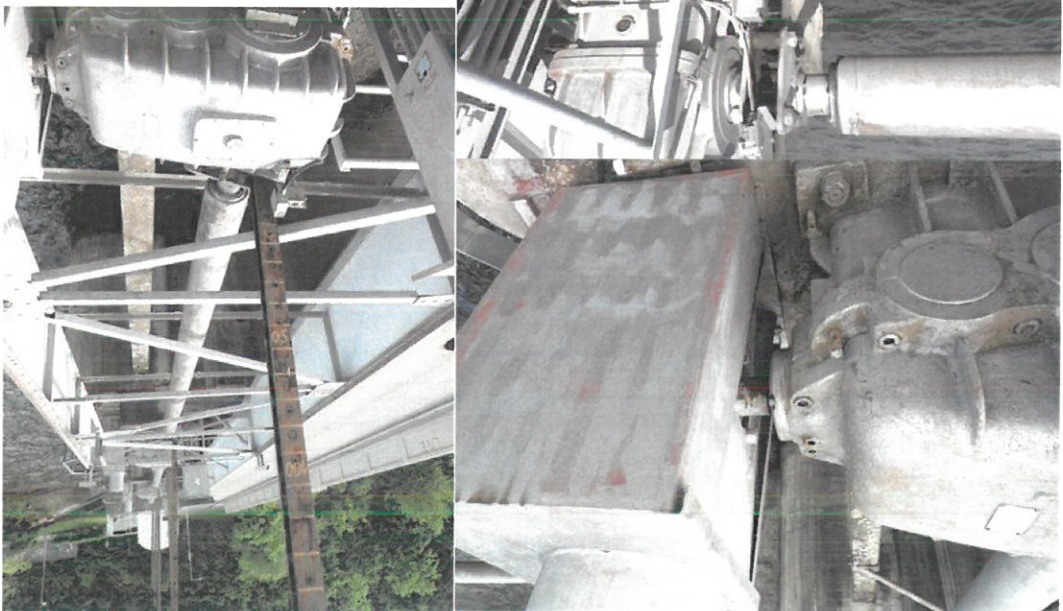
- Povrchové ochrany cévových tyčí jsou místě poškozené, v místech poškození se projevuje povrchová koroze.
- Jak už bylo uvedeno ve zprávě z KP 2016, povrch cévových tyčí a zubů ozubených pastorků je v důsledku sklouzávání místně poškozen – otláčen a otláčen. Vá-

- lečky stabilizací vedení cevových tyčí na ozubených pastorcích se u některých cevových tyčí při pohybu neotáčí.
- Vrchní vrstva povrchových protikorozních ochranných ovládacích mechanismů je zkorodovaná a s místním poškozením.

- Jak už bylo uvedeno ve zprávě z KP 2016, sklouzávání čev čevových tyčí s povrchní zubů zubových pastorků může být zapříčiněno:
 - změnou geometrie profilu zubů pastorků dlouhodobým provozem,

- nestejnoměrnou vzdáleností čev čevových tyčí, která se může mírně měnit i s otláčením či otloučením čev,
 - nedostatečným dotlačením konstrukcí stabilizace vedení čevových tyčí na ozubených pastorcích.

- Doporučíme proto provést opravu konstrukcí stabilizace vedení čevových tyčí tak, aby se stabilizační válečky otáčeli, a dále v případě, že projevy sklouzávání se budou nadále projevovat, provést kontrolu geometrie zubových pastorků a čevových tyčí. Na základě provedené kontroly a vyhodnocení jejich výsledků provést případně opravení, tj. např. výměnu ozubených pastorků a čevových tyčí.
