**Povodí Labe, státní podnik**

**HLAVNÍ MOSTNÍ PROHLÍDKA**  
**07/12/2020**

**„Hučák“**

**B. DIAGNOSTICKÉ ZJIŠTĚNÍ – POPIS ČÁSTÍ MOSTNÍHO OBJEKTU**

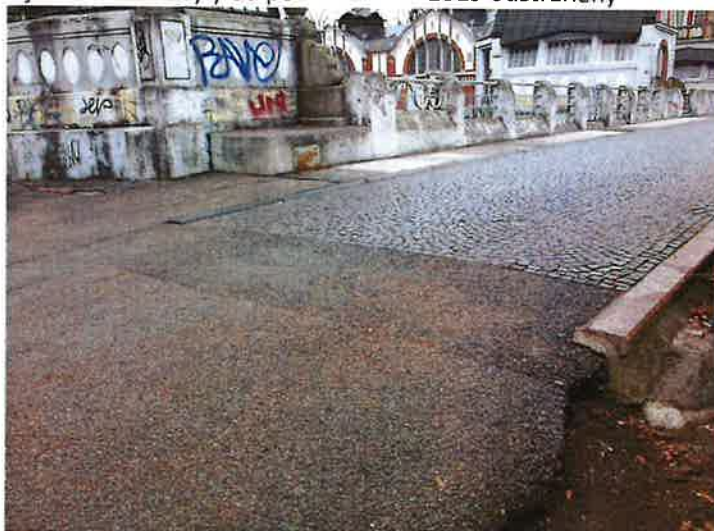
- před mostem pracovní spáry po lokálních prořezech (pravděpodobně cizí zařízení) – chybí zálivky
- **před mostem vpravo strmá nebezpečná krajnice výšky cca 25cm - chybí obruba - nebezpečná kolizní oblast pro chodce**

- zábrany proti vjezdu na most byly od poslední běžné prohlídky 2019 odstraněny

- 4) Předpolí a přechodová oblast – pravobřežní / strmá krajnice vpravo na začátku – možná kolizní oblast pro chodce, zábrany proti vjezdu vozidel byly od poslední BMP 2019 odstraněny

- V předpolí (pravobřežní) před mostem oříznout živичný kryt a osadit v krajích vozovky obrubníky, nebo sníženou krajnici vyplnit hutněnou šterkodrtí - možná kolizní oblast pro chodce.

- Do doby osazení krytů kolektoru vlevo zajistit přenosné příslušné dopravní značení (zábrany) pro chodce, a to i do předpolí před mostem – strmá nebezpečná krajnice a možná kolizní oblast pro chodce.

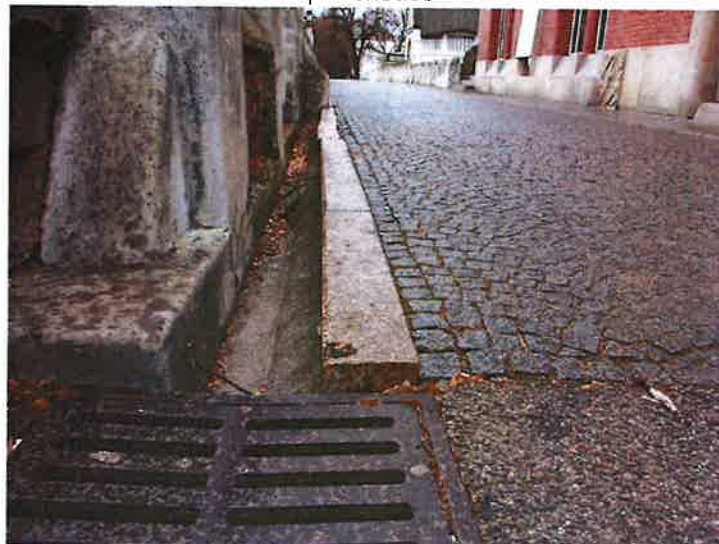
- vpravo (povodní strana mostu) od obruby po celé délce mostu nebezpečný nezakrytý prostor – **odvodňovací žlab široký cca 22cm a hluboký cca 25cm vytváří nebezpečnou kolizní oblast pro chodce - trvale velmi špatný stav náslapných nebezpečných kolizních oblastí vpravo za obrubami**
- vzhledem k charakteru jsou ve vozovce příčné a podélné nerovnosti v dlažbě cca 3-5cm

- 6) Předpolí a přechodová oblast – levobřežní / obruba nad niveletou komunikace v předpolí a nezakrytý odvodňovací žlab vpravo – možná kolizní oblast pro chodce

- 1. Odstranění závad - nutné provést neodkladně**
  - Vpravo (povodní strana mostu) zajistit pochozí kryty otevřeného odvodňovacího žlabu komunikace, a to po celé délce mostu - možná kolizní oblast pro chodce.

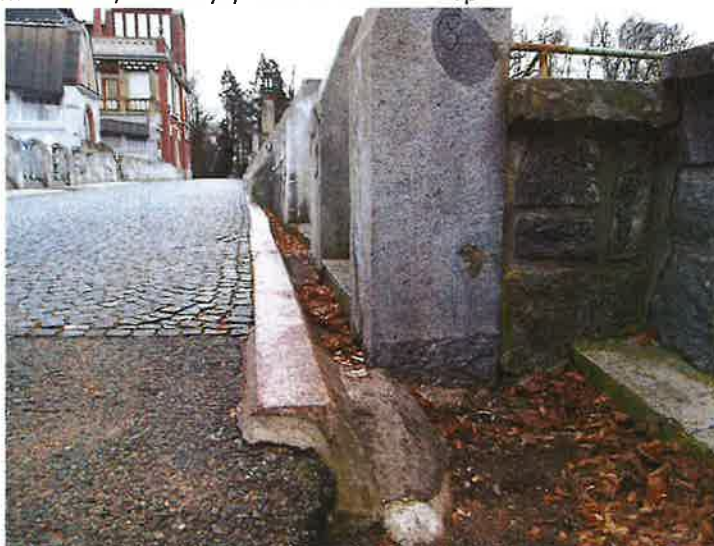
- 7) Detail vozovky / komunikace / nezakrytý odvodňovací žlab vpravo – možná kolizní oblast pro chodce

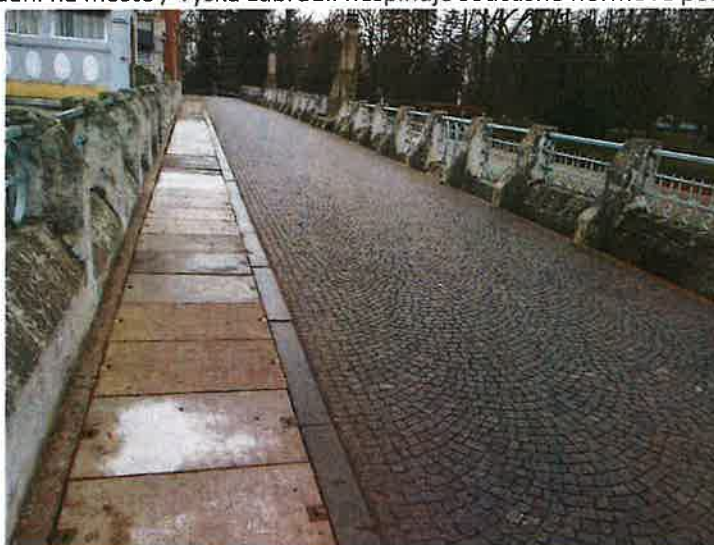
- nedostatečná výška zábradlí vpravo i vlevo (pouze 1,02 m)
- lokálně prostupuje bodová koroze výplně
- chybějící výplň zábradlí ve 3. poli
- značná degradace omítek zábradelních sloupků, vrstva reprofilace plošně značně rozpraskaná, rozvolněná, vzdutá lze odebírat ručně
- pod odpadlými omítkami degradace betonu s lokálně obnaženou výztuží
- v mostním poli č. 1 lokálně ulomené horní části sloupků s obnaženou výztuží cca 5-10cm

- 8) Prostorové uspořádání na mostě / výška zábradlí nesplňuje současné normové požadavky

- Zvýšit zábradlí na normových 1,1m, v případě provozu cyklistů na 1,3m a obnovit nátěr PKO. Při vyloučení provozu cyklistů osadit příslušné svislé dopravní značení „Cyklisto sedni z kola“.  
doporučení: doplnit horní madla vhodným způsobem např. z dřevěné opracované kulatiny

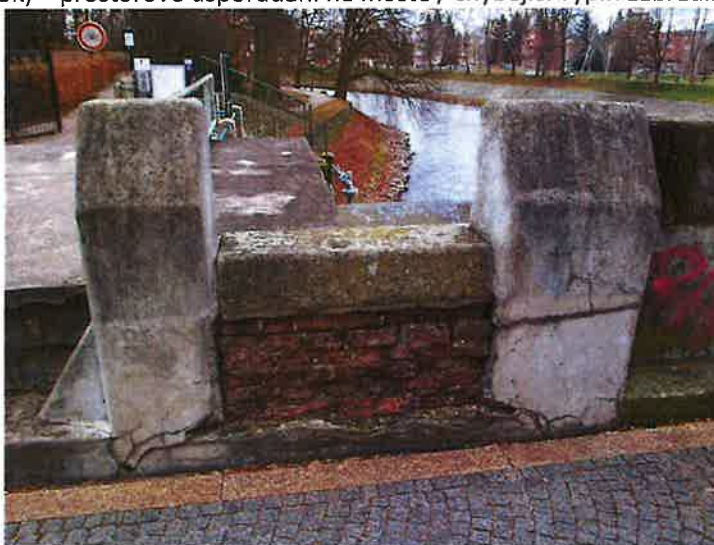
- 9) Pohled vpravo (výtok) – prostorové uspořádání na mostě / chybějící výplň zábradlí ve 3. poli

- Doplnit výplň zábradlí vpravo (výtok) na konci (ve 3. mostní poli).
  - Vyměnit / doplnit popraskané a zvětřelé žlb pochozí panely chodníku / krytu kolektoru vlevo a vyrovnat nerovnosti pochozích revizních poklopů **opravit poklopy kolektoru cizích zařízení vlevo, zejména v mostním poli č. 1 – možné kolizní oblasti pro chodce**.

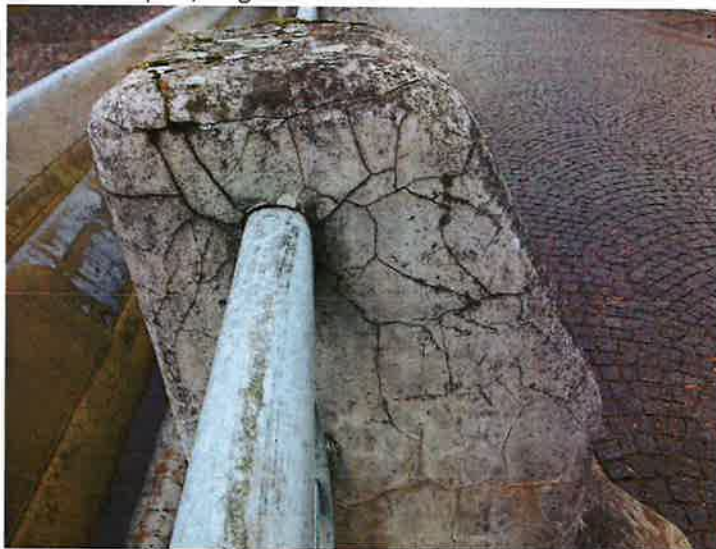
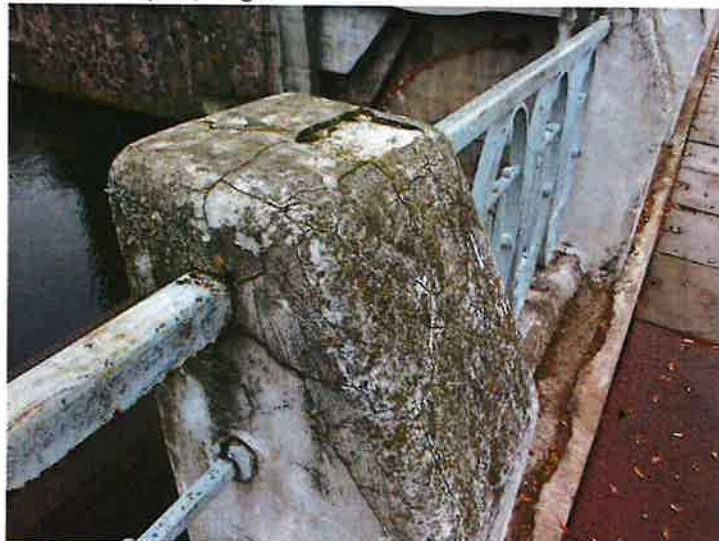
- 10) Typický detail zábradelních sloupků / degradace betonu

- 11) Typický detail zábradelních sloupků / degradace betonu

- Po očištění provést dle TP příslušného výrobce opravu stávající reprofilace a degradovaných betonových ploch (především zábradelní sloupky) vhodným sanačním materiálem.

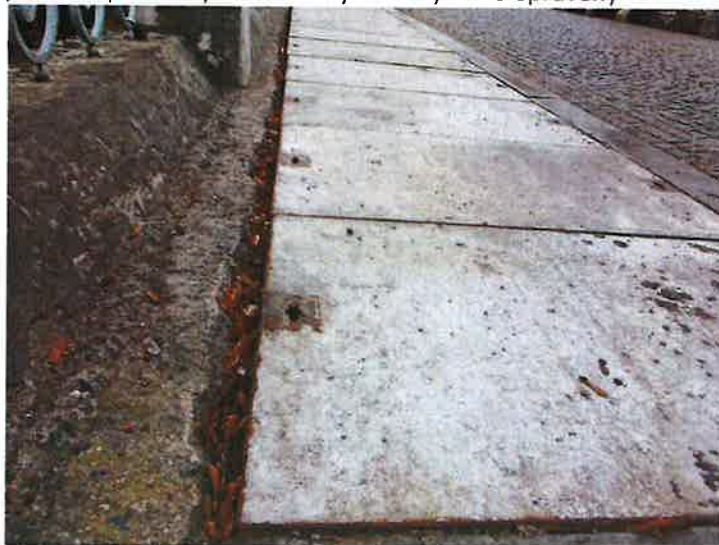
**chodníky:** - značná degradace betonu pochozích poklopů podpovrchového kolektoru cizích zařízení s obnaženou výztuží vytvářejí nebezpečné kolizní oblasti, zejména v mostním poli č. 1 - nejhorší byly od poslední prohlídky 2019 vyměněny nebo opraveny

- 12) Kryty kolektoru od poslední prohlídky částečně vyměněny nebo opraveny

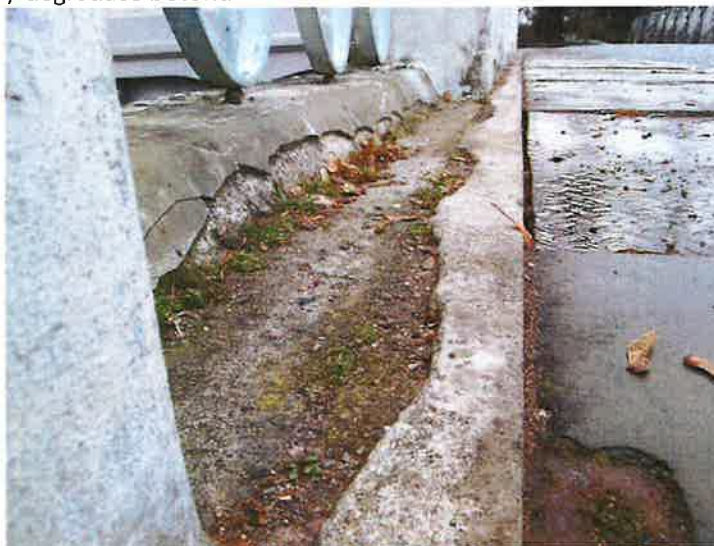
- na vtoku a výtoku popraskané a lokálně vzduté vnější a vnitřní omítky (reprofilace), včetně ploch zábradelních sloupků s lokální degradací cca 3-5cm
- lokálně obnažená ocelová výztuž parapetních říms
- lokální inkrustace znečištění - stékající nečistoty
- v poli č. 3 vpravo na konci z vnitřní strany značná degradace cihel pod římsou

13) Pohled vlevo (vtok) / degradace betonu

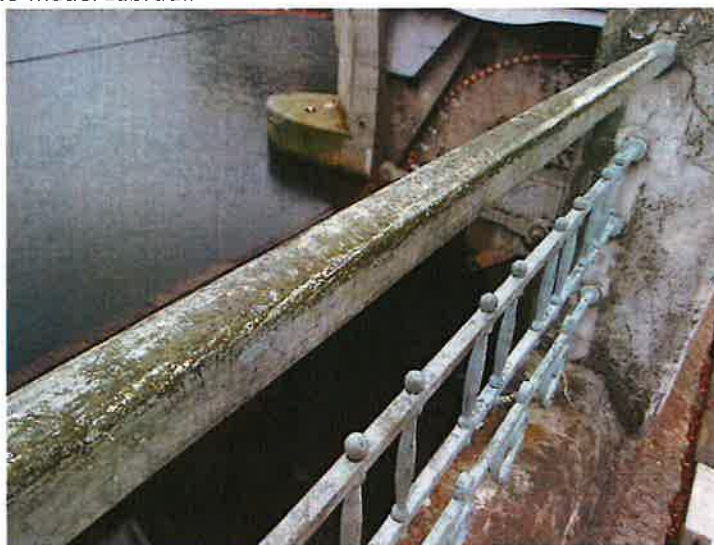
14) Nefunkční nátěr PKO model zábradlí

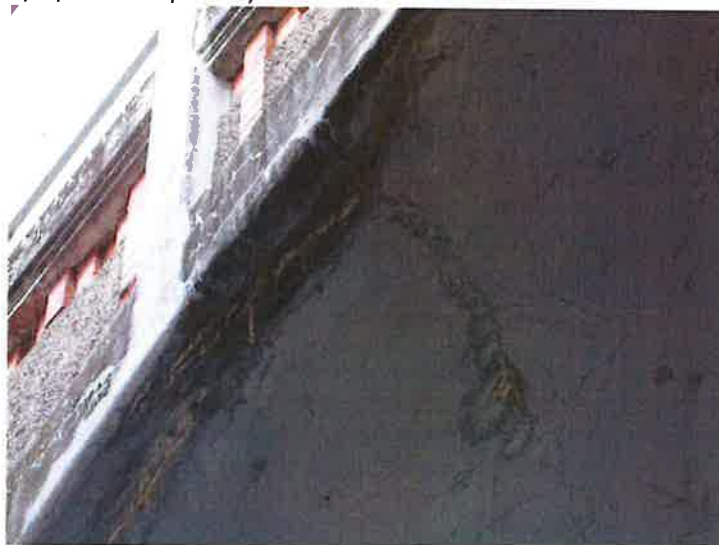
- v podhledu nevyplněný jádrový vrt po stavebním průzkumu
- omítka (reprofilace) je popraskaná, na vtoku lokálně hrana věnce odpadá
- v ploše podhledu průsaky lokální
- krajní věnce jsou v podhledu po celé délce na výtoku a výtoku značně proteklé s inkrustací výluh a letitými krápníčky délky cca 5-10cm
- značné průsaky s inkrustací vápenocementových výluh jsou v podhledu (dle archivní PD) v úrovni příčného odvodnění klenby nad OP1 a podpěry P1 tj. cca 1 - 1,5m od pracovní spáry paty klenby, zejména na vtokové straně, inkrustace zasahuje do líce OP1 a podpěry P1
- koroze závěsných ok
- množství intenzivních průsaků je alarmující zejména nad P1 na vtoku
- zjevně lokálně vzduté trhlinky reprofilace podhledu, zejména na krajích

18) NK – pole č. 1 (výtok) v podhledu průsaky a zatékání

- Na základě stávající archivní PD naplánovat PD celoplošné obnovy hydroizolace, a to včetně odvodnění.
- 2. Odstranění závad - nutné provést do 1 roku**

- Zadat statický výpočet dle ČSN 73 6222 a na jeho základě zadat záměr a počín případné opravy/rekonstrukce celoplošné obnovy hydroizolace, a to včetně odvodnění (s využitím stávající archivní PD).

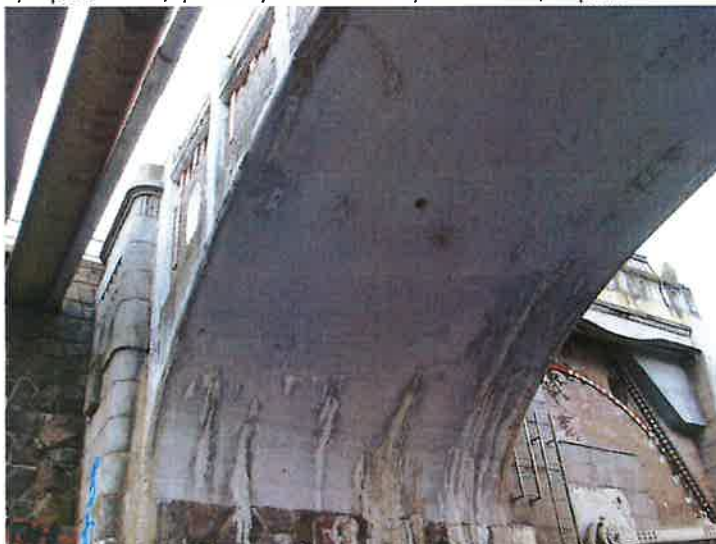
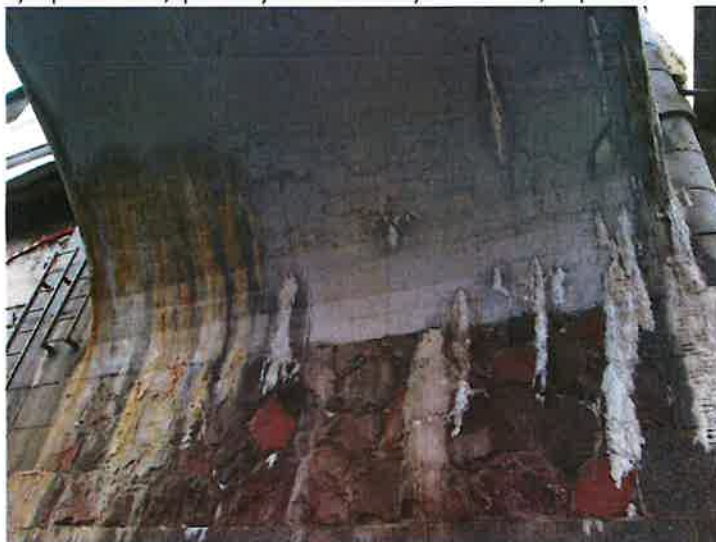
- 19) NK – pole č. 1 (výtok) v podhledu / průsaky nefunkční hydroizolace, vápenocementové výluhy

- 20) NK – pole č. 1 (výtok) v podhledu / průsaky nefunkční hydroizolace, vápenocementové výluhy

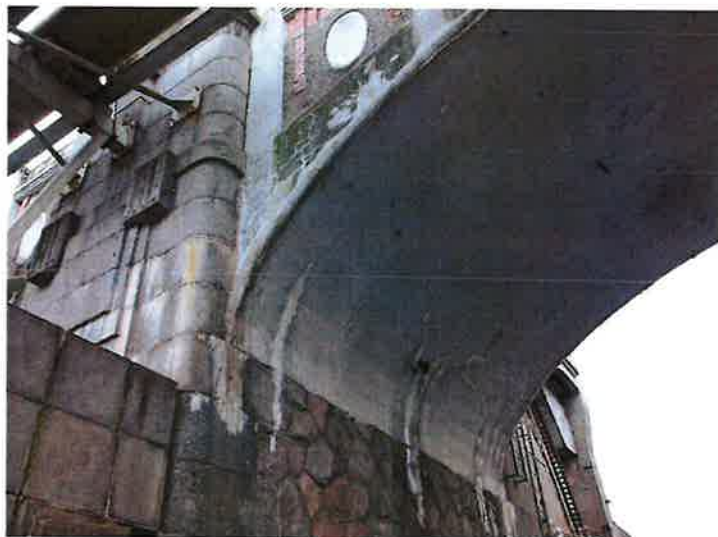
- **poškozená nefunkční hydroizolace**
- omítka (reprofilace) je popraskaná, na vtoku lokálně hrana věnce odpadá
- v ploše podhledu lokální průsaky vápenocementovými výluhami
- krajní věnce jsou v podhledu po celé délce na výtoku a výtoku lokálně proteklé s inkrustací výluh a na vtoku letitými krápníčky délky cca 5-10cm
- pracovní spára pod patou klenby na podpěře P2 je značně proteklá s vápenocementovými výluhami, které znečišťují líc zdiva podpěry P2
- koroze závěsných ok a odvodňovačů
- inkrustace vápenných výluh v příčných trhlínách reprofilace - karbonatace
- množství intenzivních průsaků v oblastech odvodnění nad P1 je alarmující
- zjevně lokálně vzduté trhlinky reprofilace podhledu, zejména na krajích

- funkčnost nebyla ověřena
- v prostředním otvoru / poli č. 2 plošná koroze odvodňovačů

- 22) NK – pole č. 2 (výtok) v podhledu – odvodňovač v P1 / průsaky nefunkční hydroizolace, vápenocementové výluhy

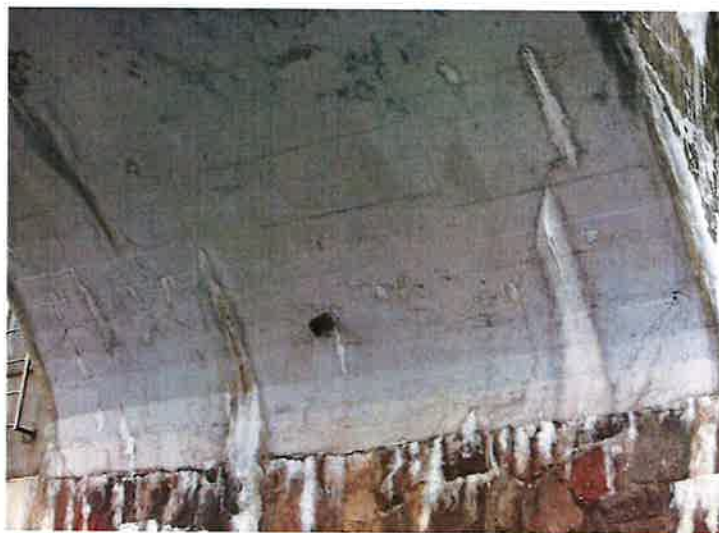
- 23) NK – pole č. 2 (výtok) v podhledu – odvodňovač v P2 / průsaky nefunkční hydroizolace, vápenocementové výluhy

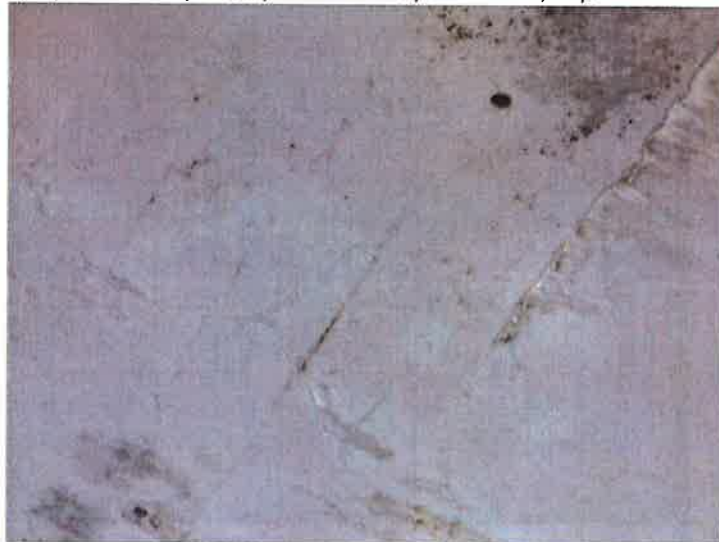
- 24) NK – pole č. 2 (výtok) v podhledu / průsaky nefunkční hydroizolace, vápenocementové výluhy

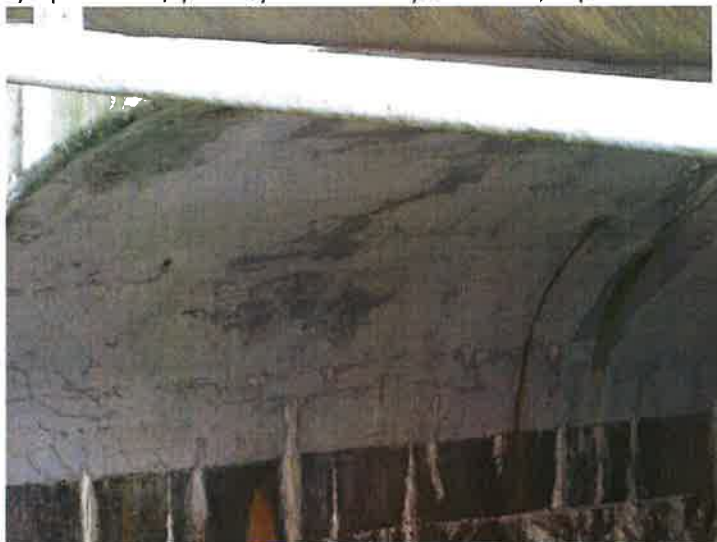
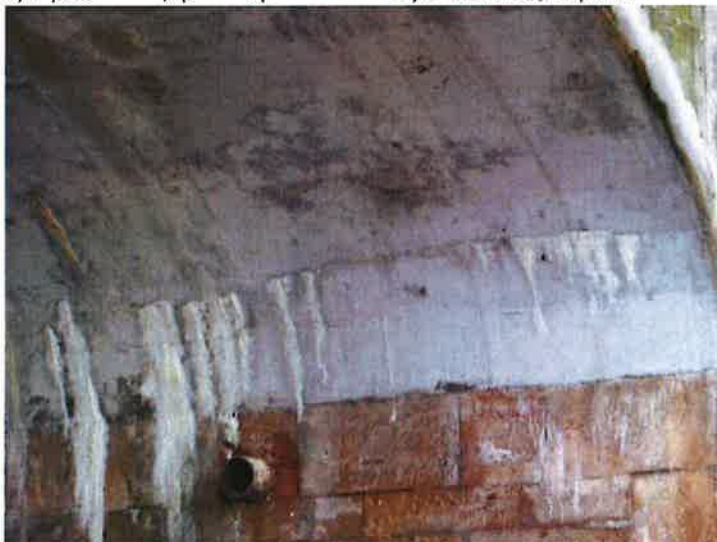
- **poškozená nefunkční hydroizolace**
- **množství intenzivních průsaků v oblastech nad odvodněním nad OP2 je alarmující**
- omítka (reprofilace) je popraskaná, na vtoku lokálně hrana věnce odpadá
- v ploše podhledu zjevné lokální průsaky, nad OP2 s vápenocementovými výluhami, lokálně u levého věnce nad OP2 s letitými krápníčky délky cca 5-10cm
- značné nepravidelné průsaky s inkrustací vápenocementových výluh jsou v podhledu (dle archivní PD) v úrovni příčného odvodnění klenby nad OP2, tj. cca 1m od pracovní spáry paty klenby - inkrustace lokálně zasahuje a znečišťuje líc OP2
- koroze závěsných ok a odvodňovačů
- inkrustace vápenných výluh v příčných trhlínách reprofilace – karbonatace
- zjevně lokálně vzduté trhlinky reprofilace podhledu, zejména na krajích

26) NK – pole č. 3 (výtok) v podhledu / průsaky nefunkční hydroizolace, vápenocementové výluhy

27) NK – pole č. 3 (výtok) v podhledu / průsaky nefunkční hydroizolace, vápenocementové výluhy

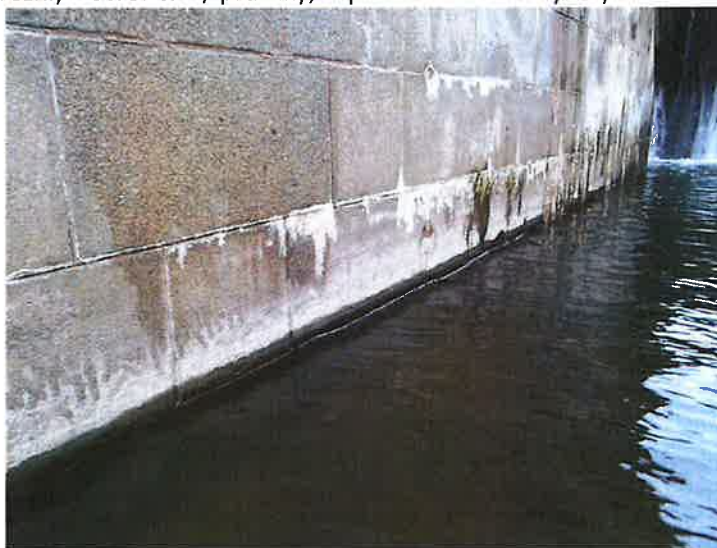
- zvětralé spáry lokálně popraskané
- spáry ve spodní a horní části jsou proteklé silnými průsaky s vápenocementovými výluhami
- na horní část zatéká z povrchu podhledu klenby v podobě inkrustací vápenocementových výluh
- v úrovni kolísavé hladiny inkrustace mechu a řas

- 31) Krajní OP1 (pravobřežní) – otvor č. 1 / průsaky, vápenocementové výluhy

- Opravit výrazné nerovnosti v dlažbě vozovky na mostě a doplnit zálivky pracovních spár živичného krytu na předpolí před mostem.
  - Po řádném očištění opravit spárování opěr a pilířů.

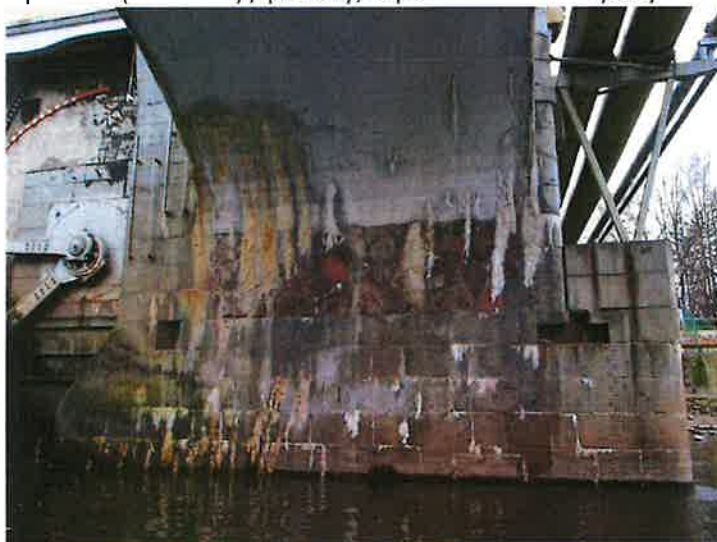
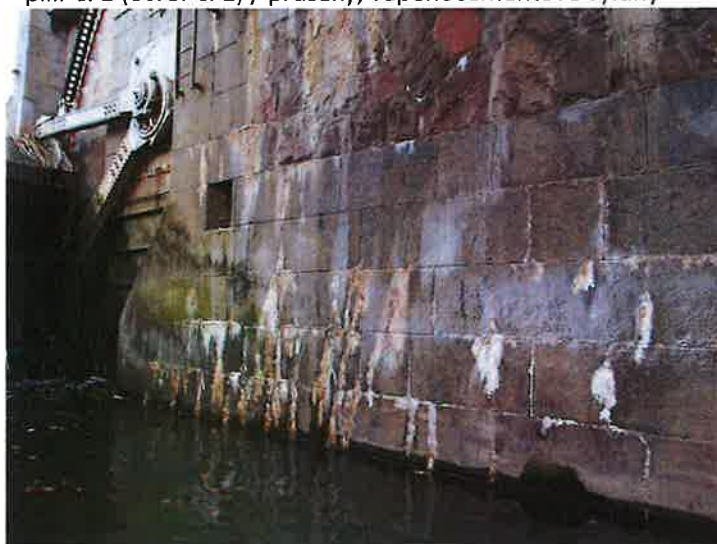
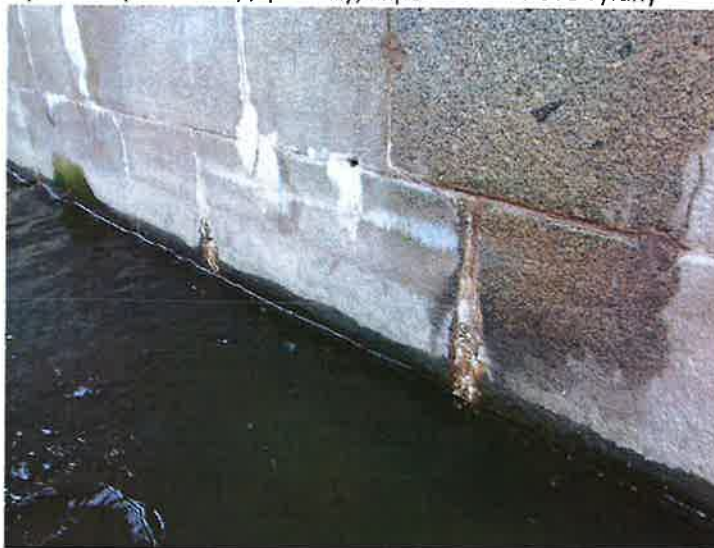
- zvětralé spáry lokálně popraskané, lokálně vypadávají
- spáry ve spodní a horní části jsou v obou otvorech proteklé silnými průsaky s vápenocementovými výluhami – zejména v pravobřežním otvoru / poli č. 1
- na horní část zatéká z povrchu podhledem klenby v podobě inkrustací vápenocementových výluh, v otvoru č. 1 v celé délce pracovní spáry pod patou klenby, v prostředním otvoru / poli č. 2 lokálně cca 3x pod patou klenby
- průsaky na výtakovém zhlaví pouze lokální
- degradace spár v úrovni kolísavé hladiny

- 32) Mezilehlá podpěra – pilíř č. 1 (otvor č. 1) / průsaky, vápenocementové výluhy

- 33) Mezilehlá podpěra – pilíř č. 1 (otvor č. 1) / průsaky, vápenocementové výluhy

- 34) Mezilehlá podpěra – pilíř č. 1 (otvor č. 1) / průsaky, vápenocementové výluhy

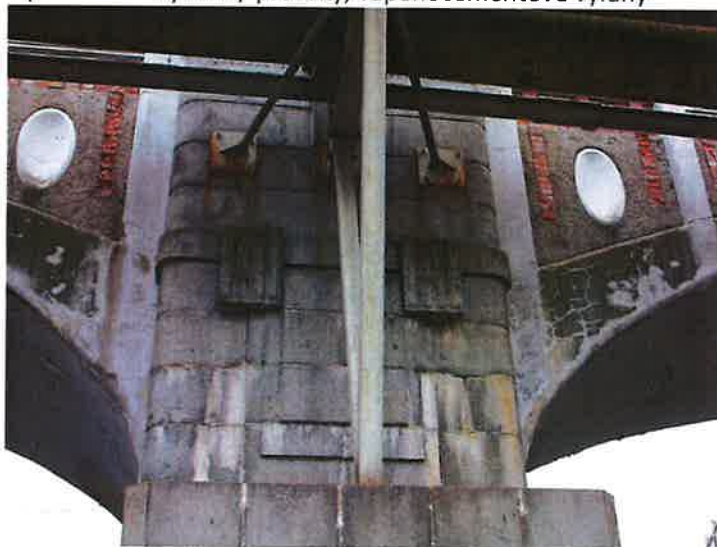
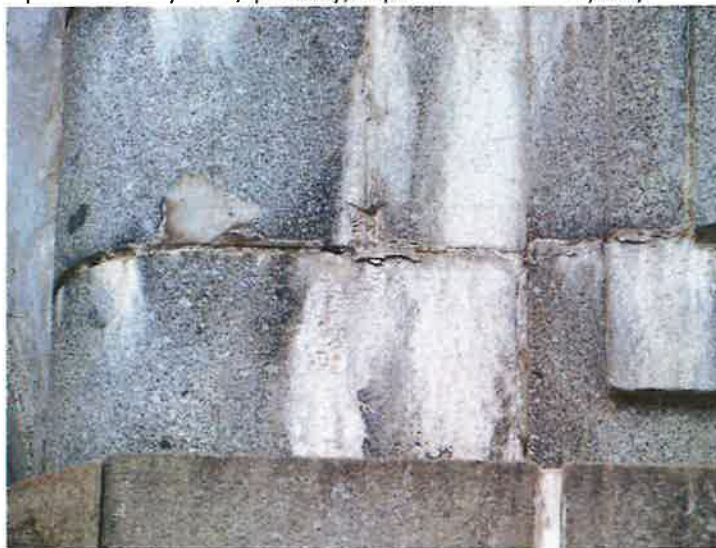
- 36) Mezilehlá podpěra – pilíř č. 1 na výtoku / průsaky, vápenocementové výluhy

- 37) Mezilehlá podpěra – pilíř č. 1 na výtoku / průsaky, vápenocementové výluhy

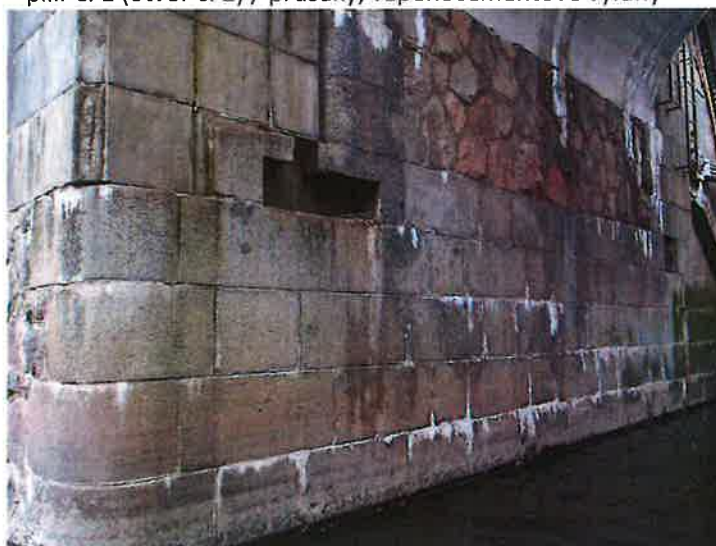
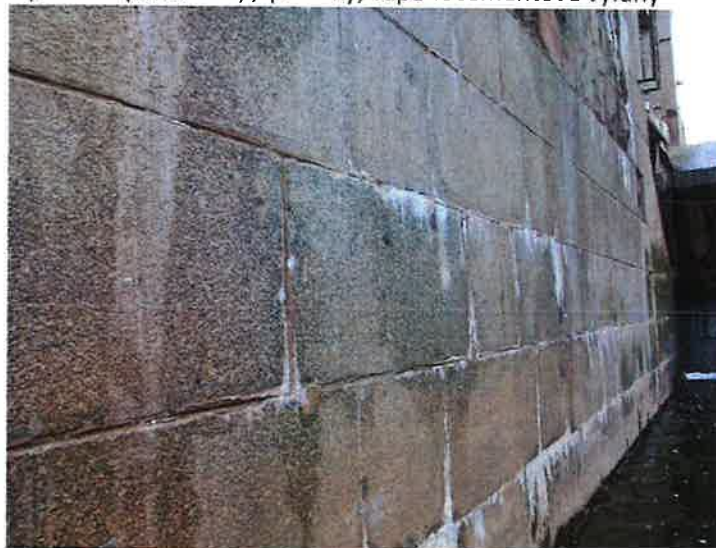
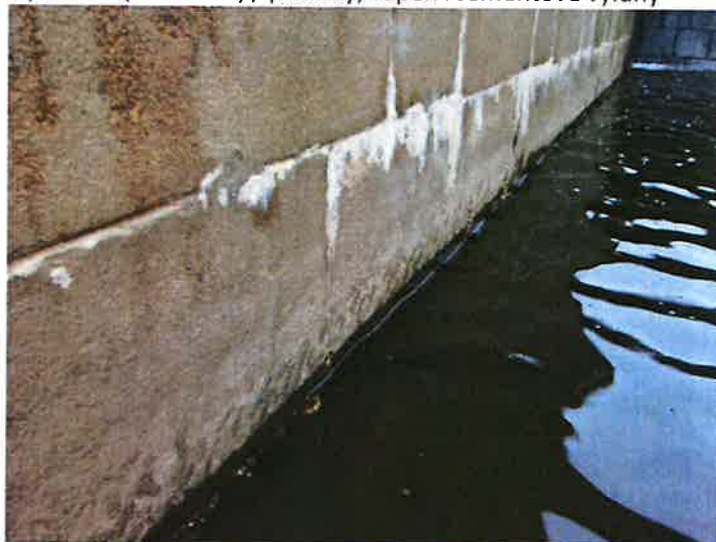
- 39) Mezilehlá podpěra – pilíř č. 1 (otvor č. 2) / průsaky, vápenocementové výluhy

- 40) Mezilehlá podpěra – pilíř č. 1 (otvor č. 2) / průsaky, vápenocementové výluhy

- 41) Mezilehlá podpěra – pilíř č. 1 (otvor č. 2) / průsaky, vápenocementové výluhy

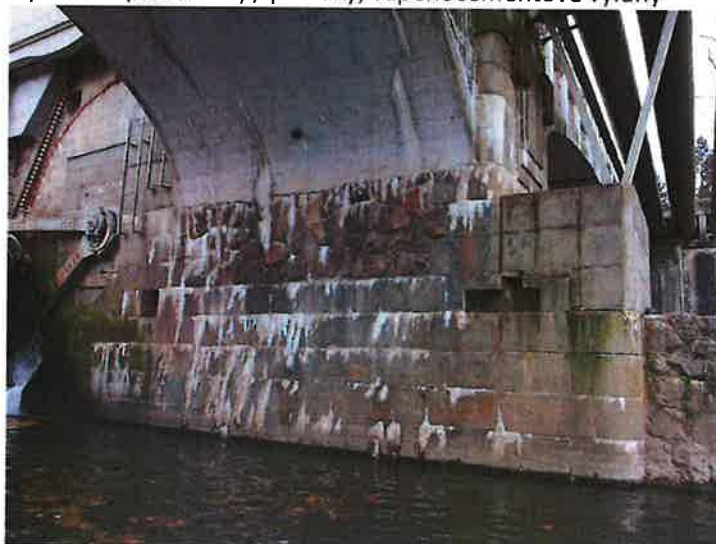
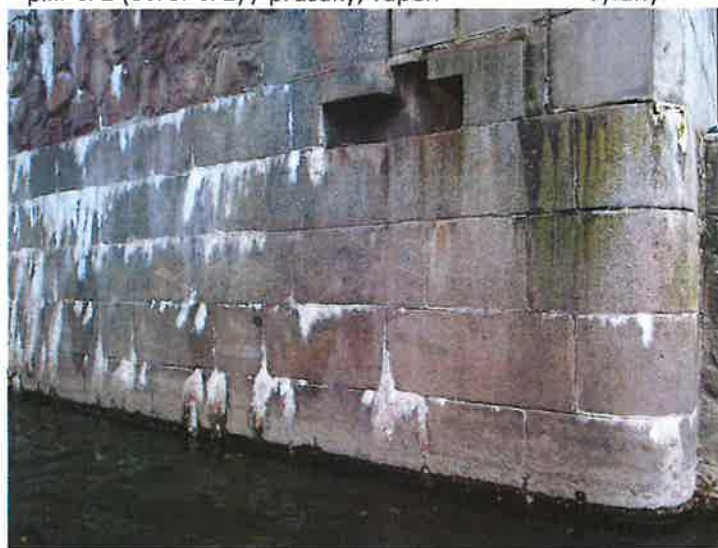
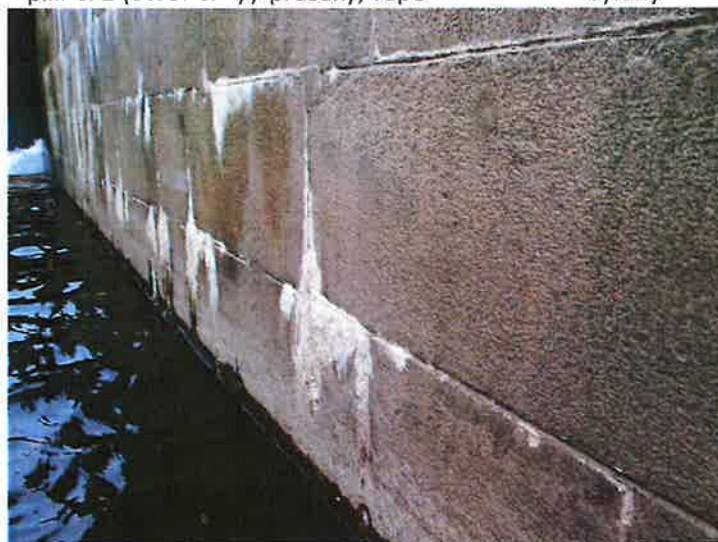
- zvětralé spáry lokálně popraskané, lokálně vypadávají
- spáry ve spodní a horní části jsou v obou otvorech proteklé silnými průsaky s vápenocementovými výluhami – zejména v prostředním otvoru č. 2
- na horní část zatéká z povrchu podhledem klenby v podobě inkrustací vápenocementových výluh, v otvoru č. 2 v celé délce pracovní spáry pod patou klenby, v levobřežním otvoru / poli č. 3 lokálně pod patou klenby
- průsaky na výtakovém zhlaví pouze lokální
- na výtoku inkrustace mechu a řas
- degradace spár v úrovni kolísavé hladiny

- 42) Mezilehlá podpěra – pilíř č. 2 (otvor č. 2) / průsaky, vápenocementové výluhy

- 43) Mezilehlá podpěra – pilíř č. 2 (otvor č. 2) / průsaky, vápenocementové výluhy

- 44) Mezilehlá podpěra – pilíř č. 2 (otvor č. 2) / průsaky, vápenocementové výluhy

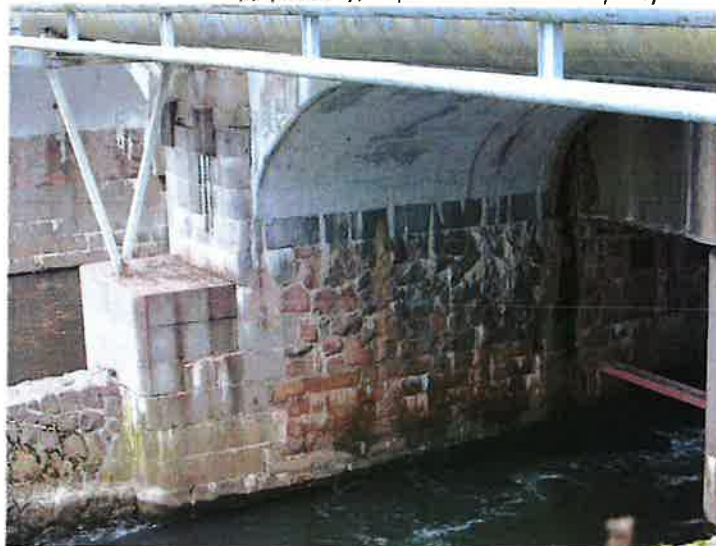
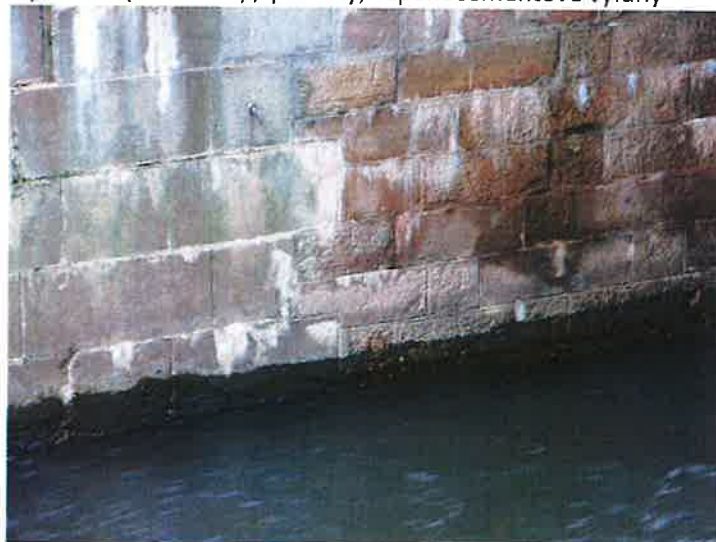
- 46) Mezilehlá podpěra – pilíř č. 2 (otvor č. 3) / průsaky, vápenocementové výluhy

- 47) Mezilehlá podpěra – pilíř č. 2 (otvor č. 3) / průsaky, vápenocementové výluhy

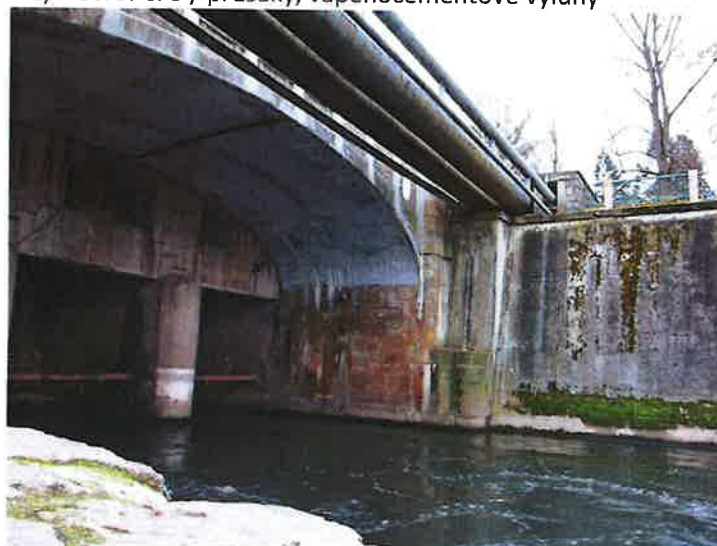
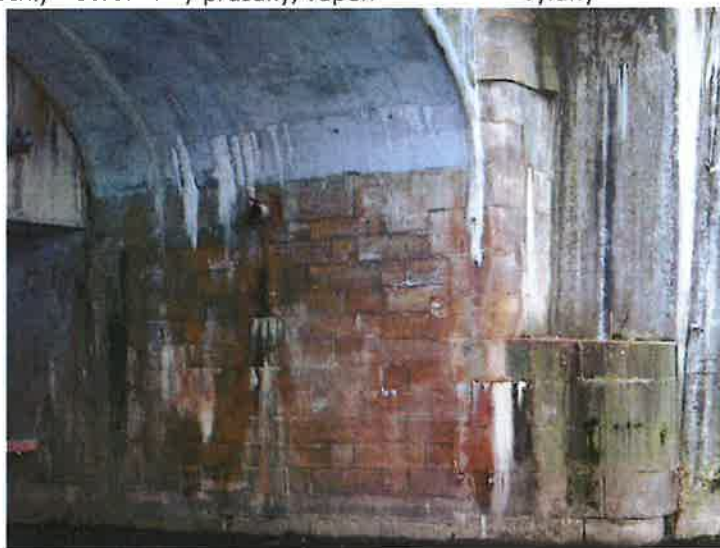
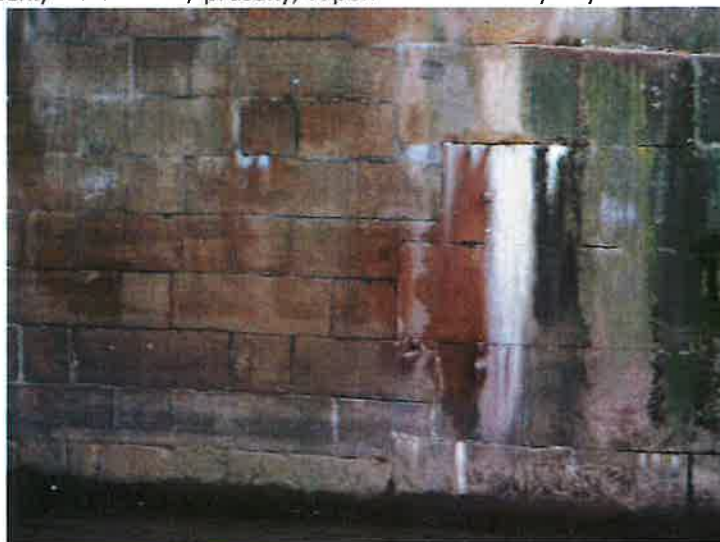
- zvětralé spáry lokálně popraskané, lokálně vypadávají
- spáry v spodní a horní části jsou proteklé silnými průsaky s vápenocementovými výluhami
- na horní část zatéká z povrchu podhledem klenby v podobě inkrustací vápenocementových výluh
- degradace spár v úrovni kolísavé hladiny

- 48) Krajní OP2 (levobřežní) – otvor č. 3 / průsaky, vápenocementové výluhy

- 49) Krajní OP2 (levobřežní) – otvor č. 3 / průsaky, vápenocementové výluhy

- 50) Krajní OP2 (levobřežní) – otvor č. 3 / průsaky, vápenocementové výluhy
