## **Z P R Á V A č. 10/21**

**Geologická situace na Bobrovském potoce  
ve Cvikově**

**Živa Projekt s.r.o.**

Praha  
- červenec -  
2021

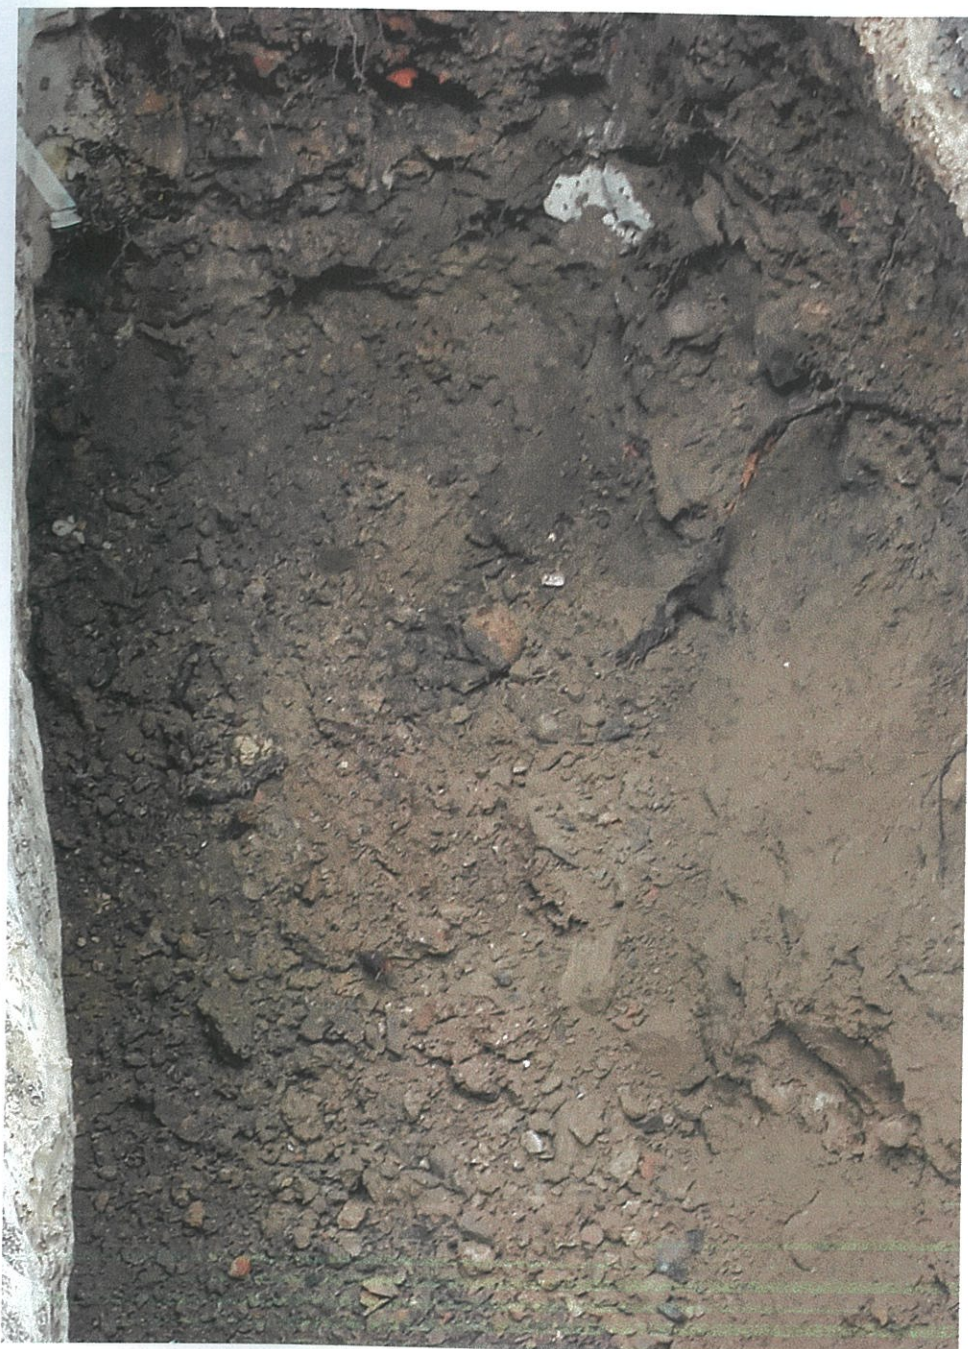
Sonda S1

0 – 0,2 m	travní porost, humus
0,2 – 0,9 m	navážka, humózní hlína + cihly + kámen (pískovec)
0,9 – 3,0 m	hlinitý štěrkopísek s balvany pískovce

V hloubce 3,0 m do sondy prosakovala voda z vodoteče. Nad touto úrovní byla zemina přirozeně vlhká a ulehlá.

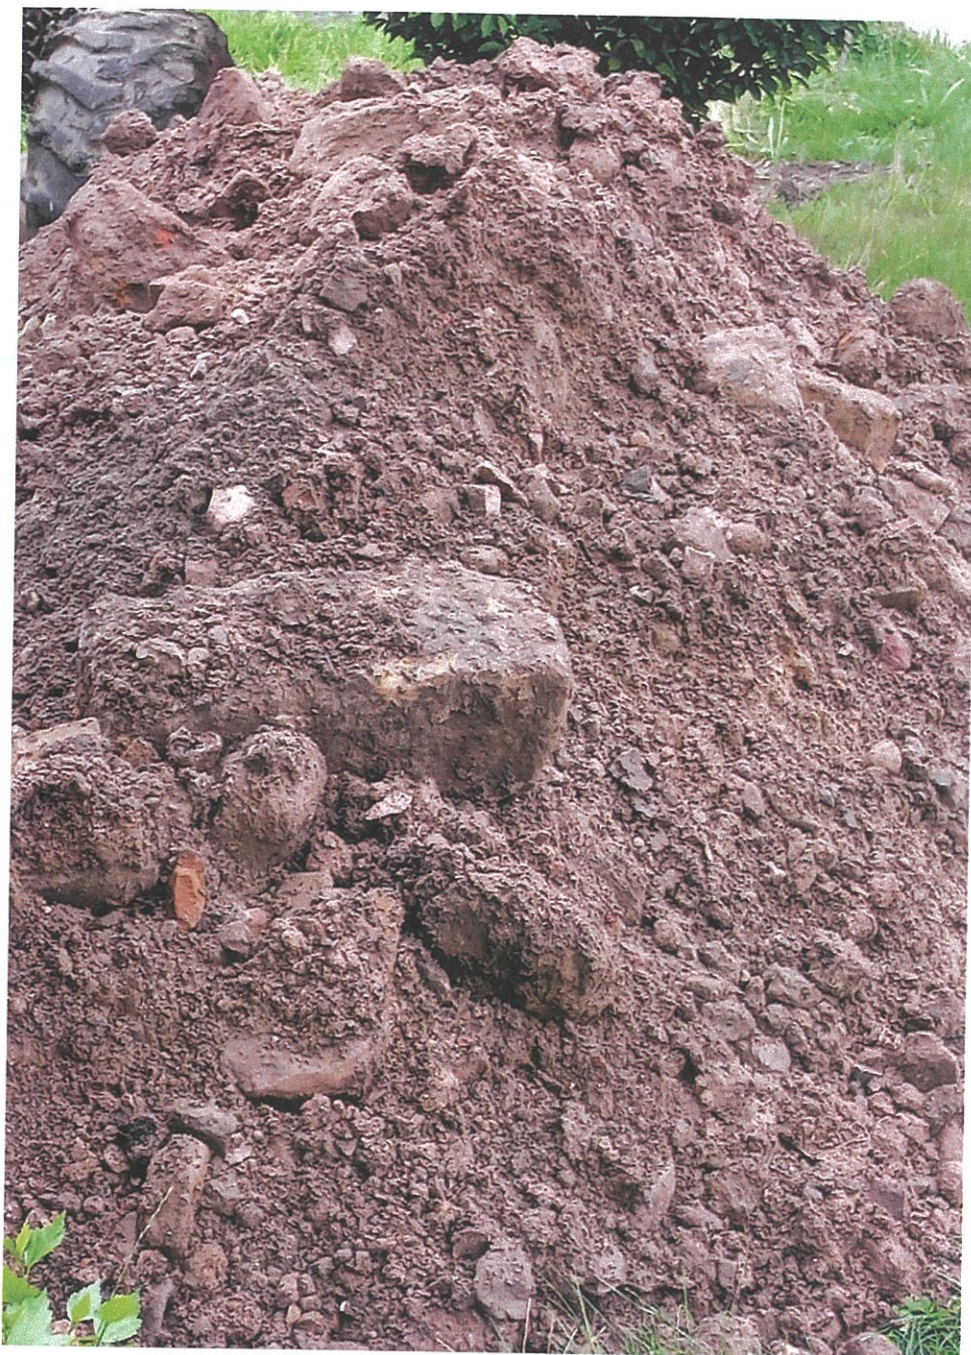
Výkopek ze sondy S1

Pro stavební klasifikaci dotčeného zemního materiálu bylo vhodnější se orientovat materiálem z výkopu, než nepřehlednou situací in situ v sondě (viz. foto).

Zemina byla klasifikována podle ČSN 73 1001 jako štěrk s příměsí jemnozrnné zeminy + balvanitá složka, třída G3, symbol G-F.

Hodnoty tabulkové výpočtové únosnosti  $R_{dt}$  při hloubce založení 1 m (ode dna vodoteče) a šířce základu 1 – 2 m jsou min. 450 kPa (vzhledem k značnému podílu balvanité složky bude skutečná únosnost vyšší, tj. cca 0,7 – 1,0 MPa).

Pro posouzení stavu namáhání opěrné (regulační) zdi zásypem za jejím rubem je hodnota úhlu vnitřního tření  $\varphi_{ef} = 35^\circ$

Dle ČSN 73 3050 je třída těžitelnosti 4. V případě výskytu většího množství balvanité složky až tř. 5.
