**„Boberský p. ve Cvikově u historického
mostu – projektová dokumentace
(DSJ)“**

**IDVT 10100861
ČHP 1-14-03-046
ř.km 3.85-3.878**

**Stavebně technický průzkum
ZÁVĚREČNÁ ZPRÁVA**

**PRAHA
LISTOPAD 2021**

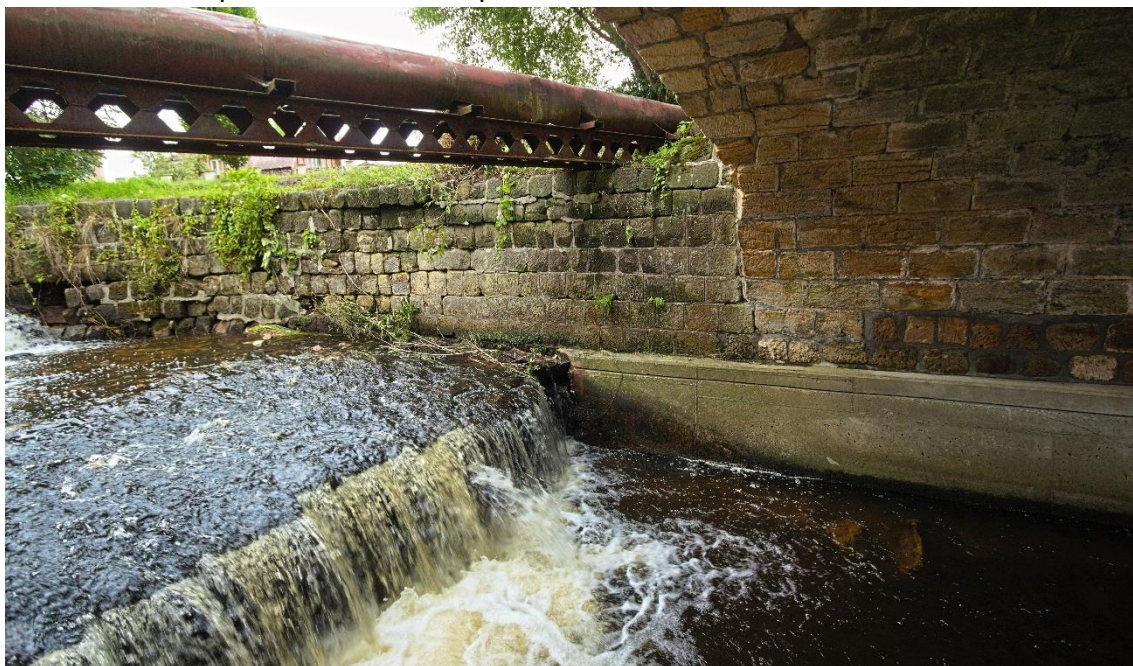
Od hrany opěry mostu navazuje pobřežní zeď z pískovcových kvádrů. V délce cca 3 m od mostu je v dobrém stavu. Spárování vyžaduje drobné opravy, skladba je zachovalá. Horní dvě řady jsou mírně narušené a vyžadují přezděnění. Na koruně opěrné zdi je položený nosník nesoucí dvě potrubí – vodovod a pravděpodobně již nefunkční teplovod. Na rozhraní klenby a opěrné zdi je patrné rozhraní s průběžnou svislou spárou.

Obrázek 1 Levý břeh, zachovalý úsek zdiva 3 m od mostu

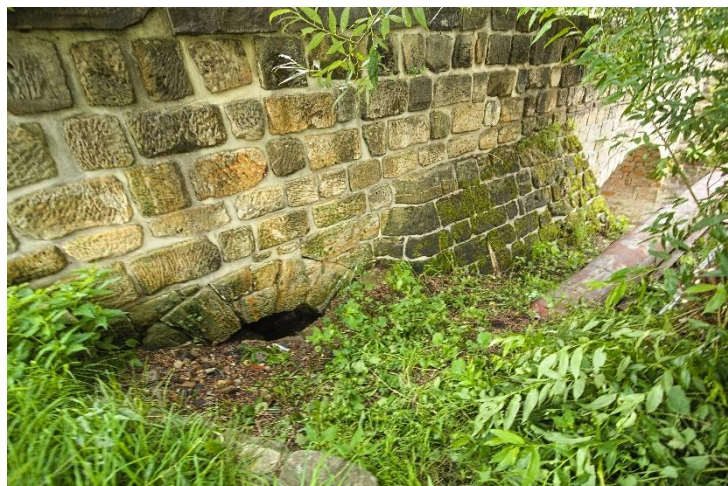
Za rubem zdi se nachází zasypaný historický náhon, který z koryta odebíral vody nad horním stupněm na levém břehu v místě kamenné rovnániny. Při provádění kopané sondy bylo nalezeno soudržné zdivo z cihel a z pískovcových kamenů. Pravděpodobně se jednalo o otevřené koryto, které vedlo zvláštním propustkem pod levobřežním křídlem mostu.

Obrázek 2 Patrná klenba propustku náhonu

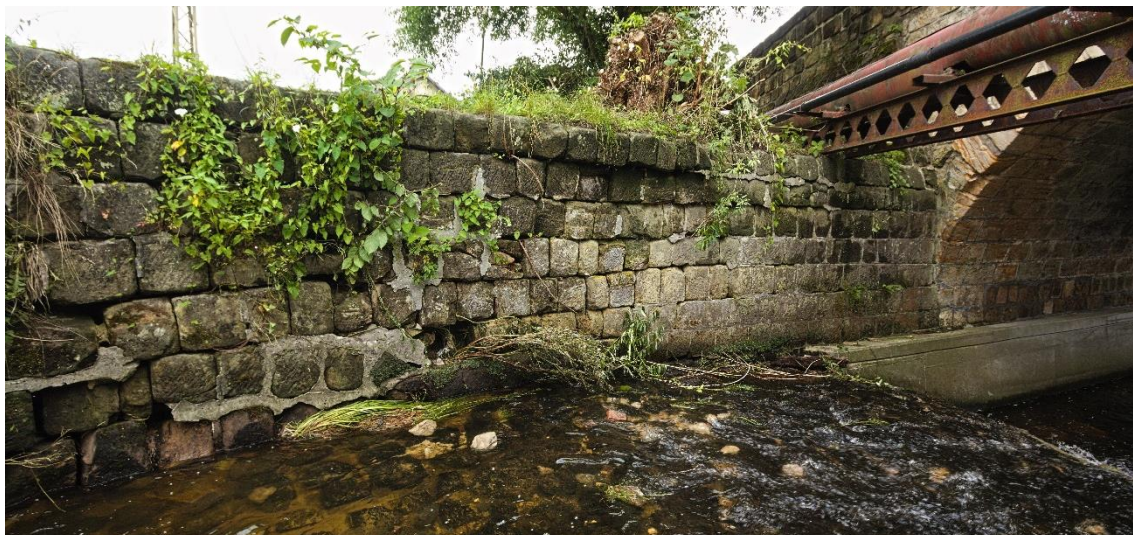
Pokračování zdi z řádkového zdiva je v havarijním stavu. Jde o nárazový břeh proudění vody vlivem oblouku koryta. Došlo ke stříhu zdiva a posunutí horní části zdi až o 50 mm do koryta. V levé zdi v blízkosti horního stupně jsou vypadlé a odplavené 3-4 kamenné kvádry. Spárování není zachovalé, pouze lokálně na ca 10 % plochy jsou patrné jeho pozůstatky.

Obrázek 3 Levý břeh mezi horním a dolním stupněm

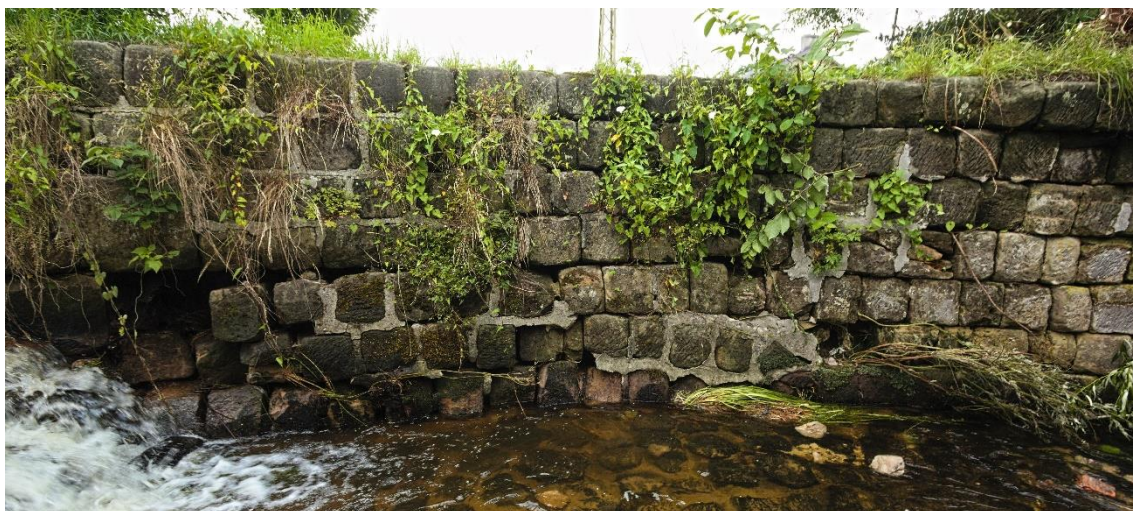
Obrázek 4 Levý břeh mezi horním a dolním stupněm

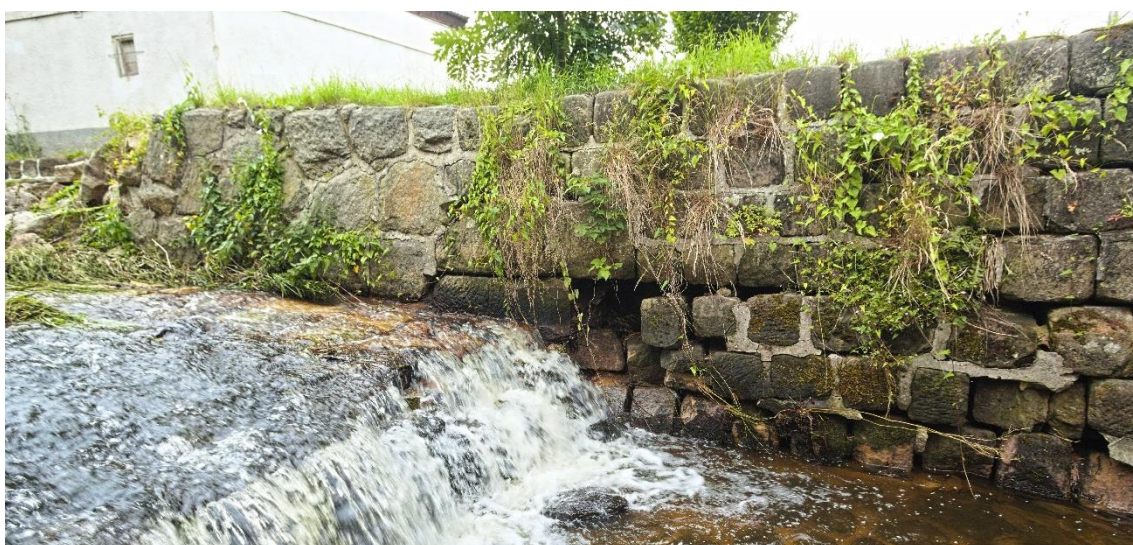
Obrázek 5 Horní stupeň a konec levobřežní zdi u původní odběru vody do náhonu

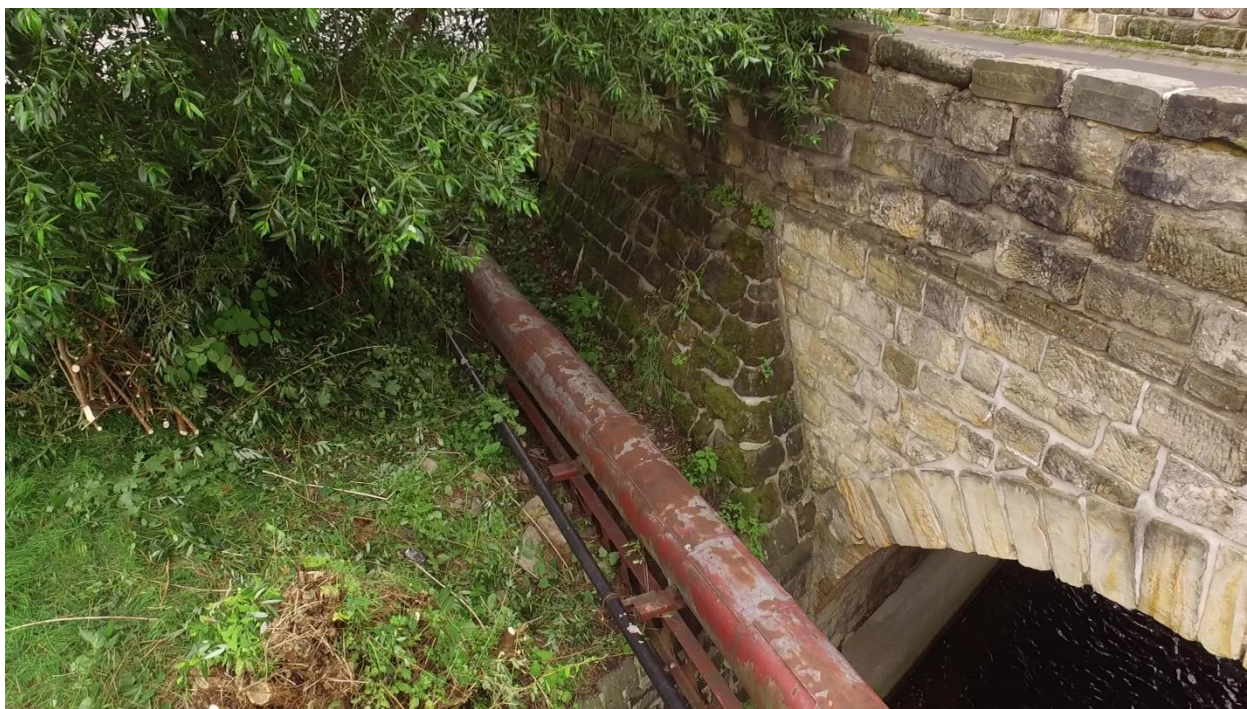
Obrázek 6 Levobřežní křídlo mostu

Křídla mostu jsou shodně u celého mostu zpevněna šikmými vzpěrami. Postup zdění a způsob provázání konstrukcí nelze s jistotou určit. Jisté je, že šikmá vzpěra křídla stojí na opěrné zdi do koryta. Založení kolmé strany vzpěry není možné ověřit z důvodu umístění potrubí.

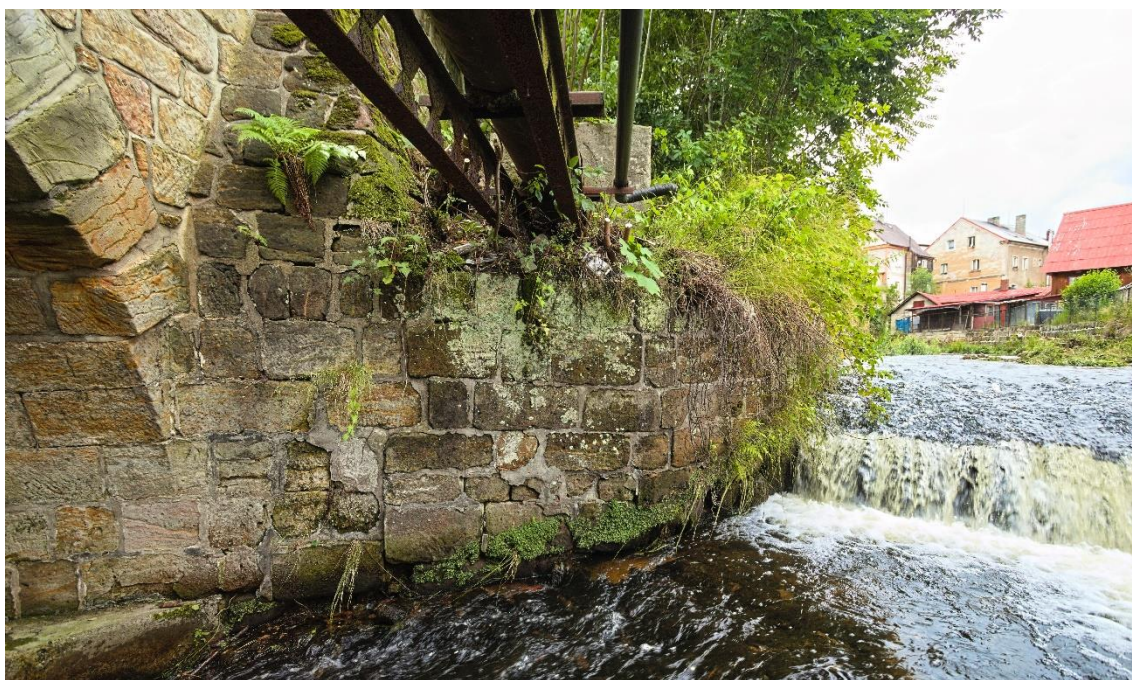
Na most na pravém břehu navazuje opěrná pobřežní zeď z pískovcových kvádrů. Na rozdíl od levého břehu zde není patrné rozhraní mezi klenbou a opěrnou zdí. Několik kamenů je jasně provázaných. Stejně tak je patrné provázání mezi opěrou křídla mostu a čelní zdí mostu.

Obrázek 7 Navázání mostu na pobřežní zeď na pravém břehu

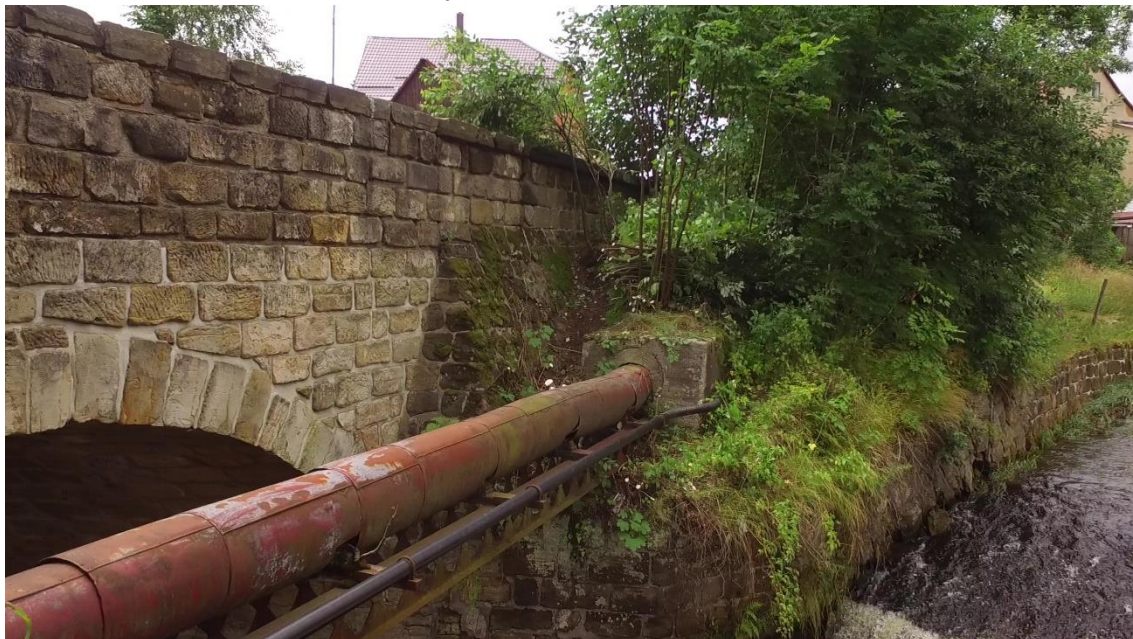
Na pravém břehu stoupá terén za nad zdí ve sklonu cca 1:2. Přibližně metr od horní hrany zdi se nachází betonový blok, který slouží jako opěra nosníku potrubí a vstupuje do něj potrubí teplovodu. Potrubí vodovodu betonový blok obchází.

Obrázek 8 Pravé křídlo mostu a vedení potrubí

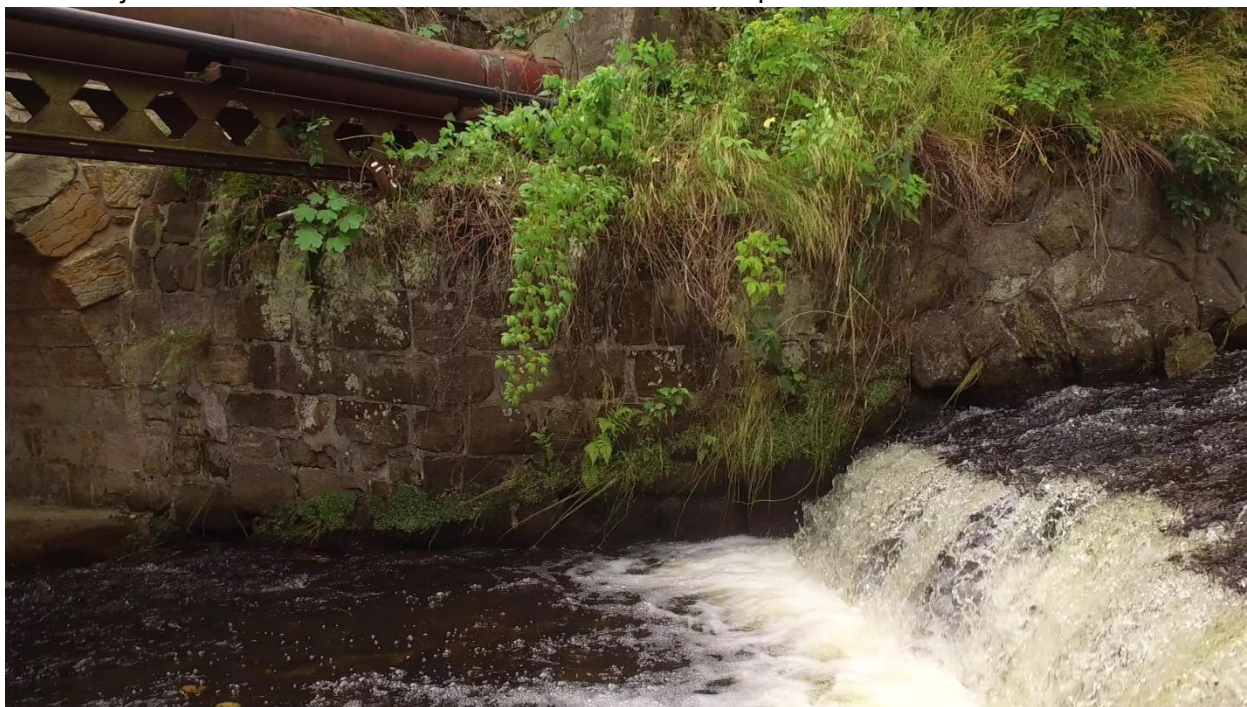
Na úrovni horní stupně, tj. cca 5 m od kraje mostu dochází ke změně druhu zdiva z řádkového pískovcového na nepravidelné ze znělce. V patě je zdivo poškozeno. Skladba zdiva je v pořádku bez známek trhlin a pohybu. Nad horním stupněm je v pravém břehu a ve dně patrný pozůstatek hradičícího objektu – drážka ve zdivu a ve dně rovná dosedací plocha.

Obrázek 9: Pravobřežní zeď u horního stupně

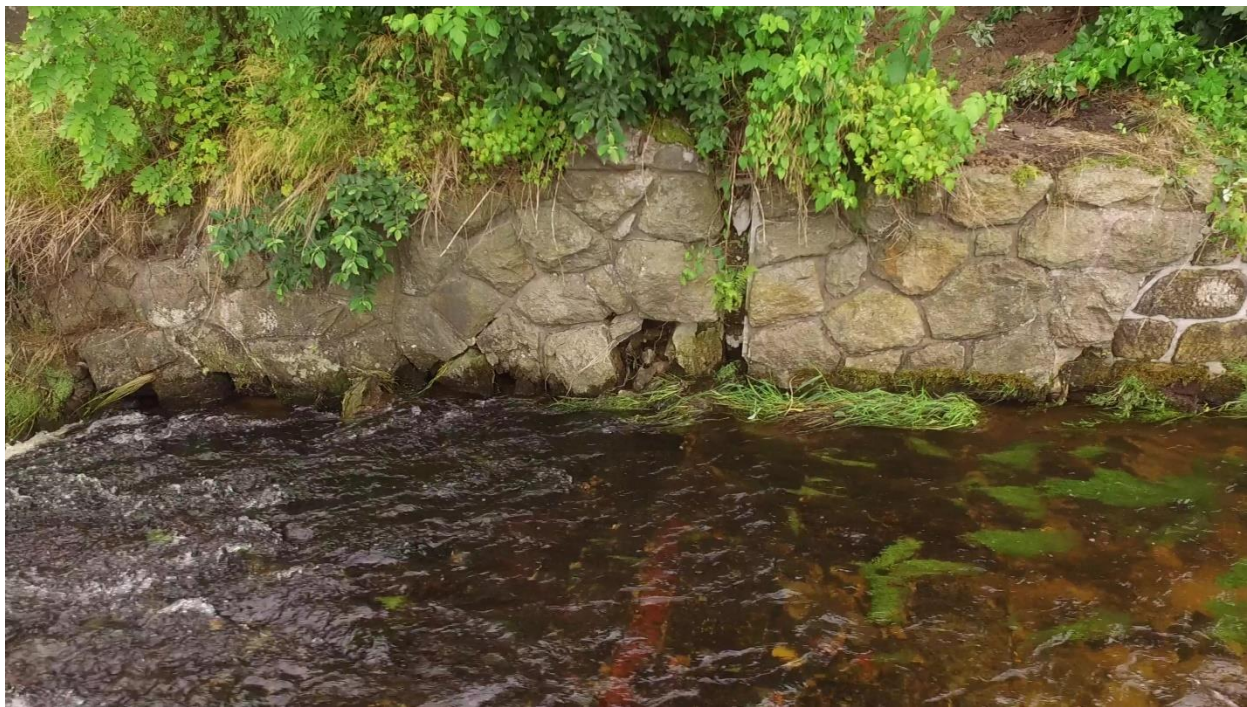
Obrázek 10 Pravobřežní zeď, na pravém okraji viditelné napojení na již opravenou zeď z pískovcového řádkového zdiva. Uprostřed fotky hradící profil.

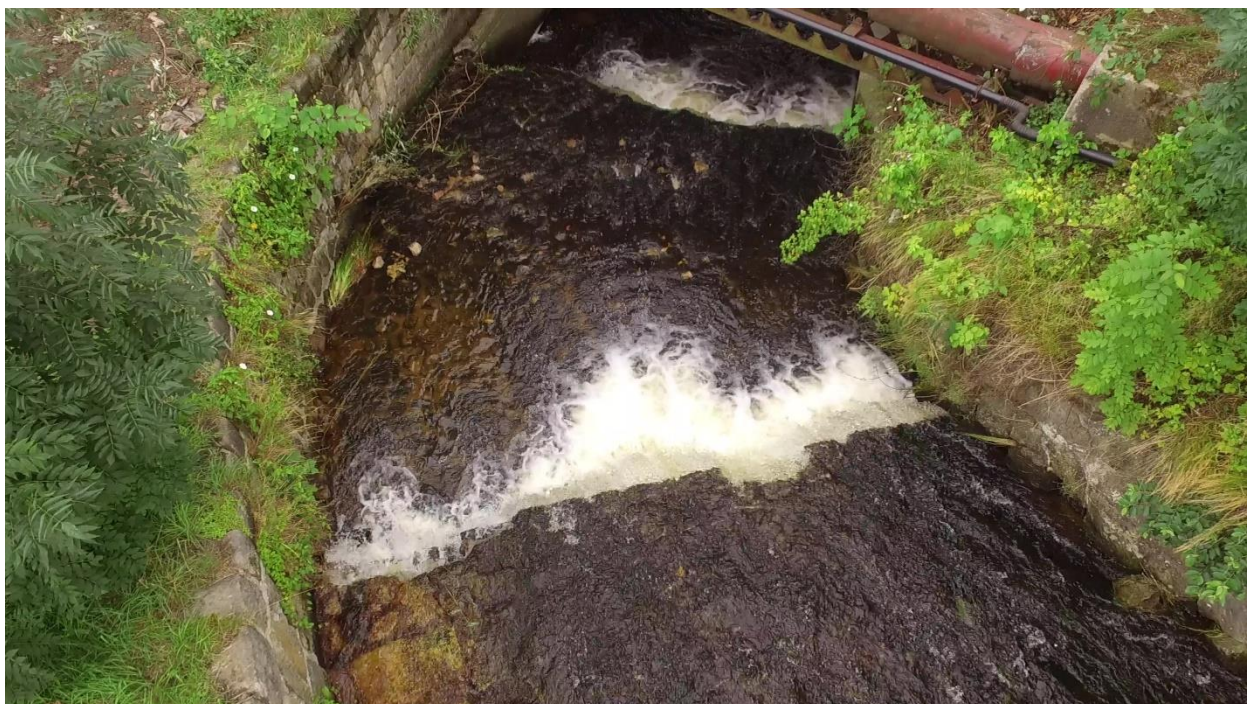
V řešeném úseku se nachází dva stupně. Horní stupeň se spádem 0,8 m je tvořen kamenným zdivem ve směru kolmém na osu koryta. Z přelivné hrany je uvolněno v levé a střední části několik kamenů. Dopadiště je bez vývaru a je tvořeno kamennou dlažbou navazujícího úseku ve sklonu cca 2 %. Dlažba pod stupněm není poškozena.

Obrázek 11 Celkový pohled na oba stupně. Na horním stupni je viditelné poškození přelivné hrany.

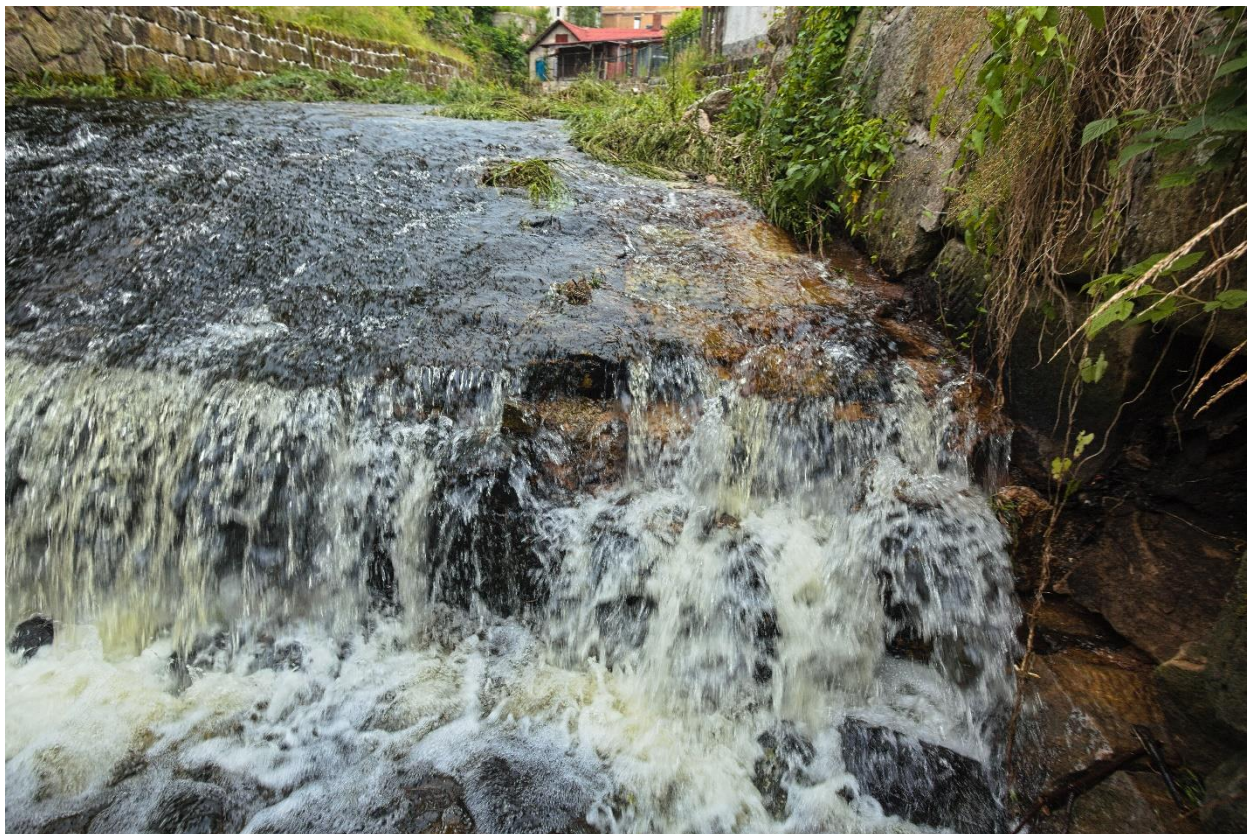
Obrázek 12 Poškození horního stupně v levobřežní části a poškození přilehlé zdi

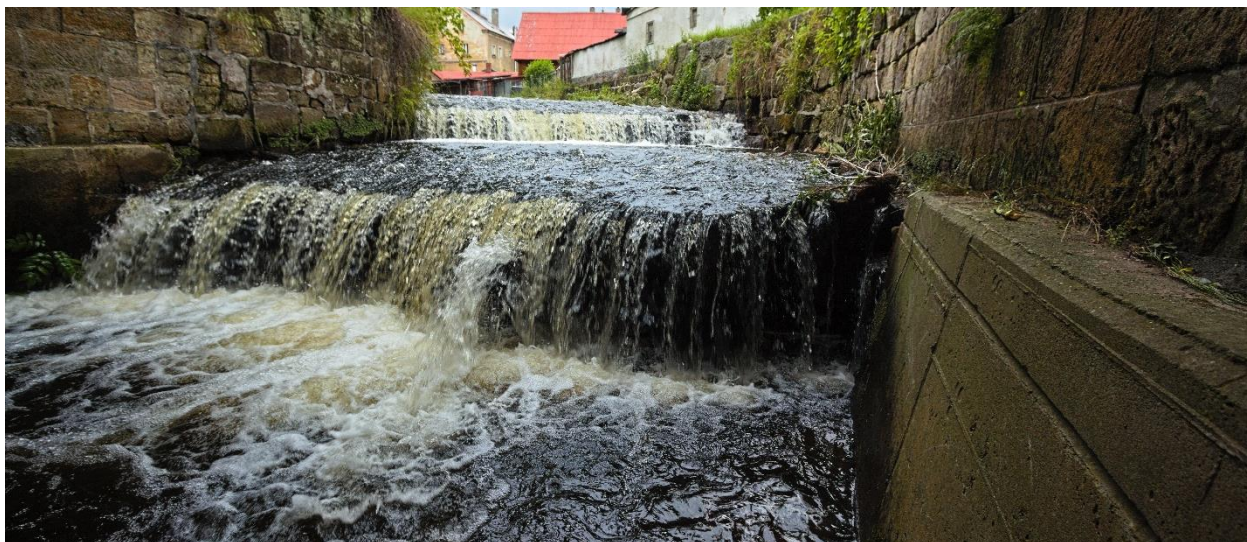
Dolní stupeň je tvořen přesahem kamenné dlažby tl. cca 0,30 m do volného prostoru délky 0,75-1,25 m. Přelivná hrana je nepravidelná, tvořená olámanou hranou dlažby. Stav se zdá stabilní – přibetoávky paty opěr mostu jsou dotaženy k přelivné hraně před cca 10 roky a není patrný vývoj eroze. Pod stupně je hloubka vody 0,6-0,8 m. Dno je kamenité, nelze vyloučit dno skalnaté.

Obrázek 13 Pohled na dolní stupeň proti vodě

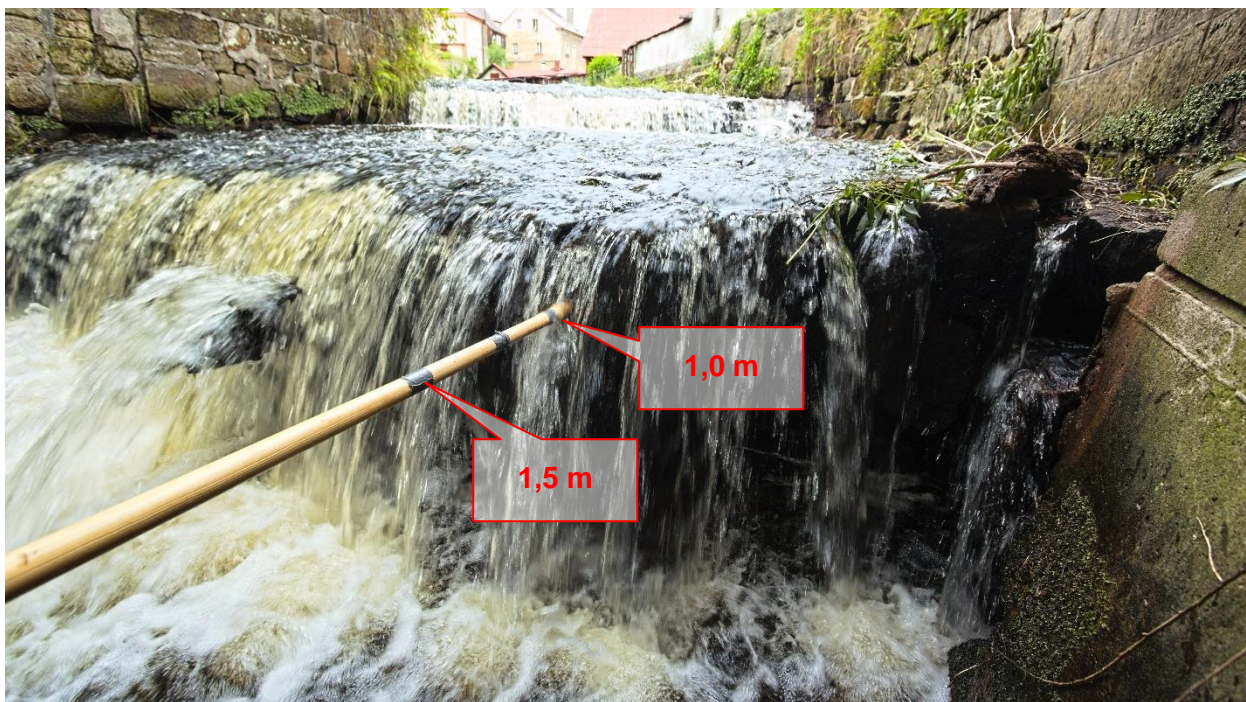
Obrázek 14 Zastrčená tyč pod přelivnou hranu dolního stupně vodorovně do hloubky 1,0 m.

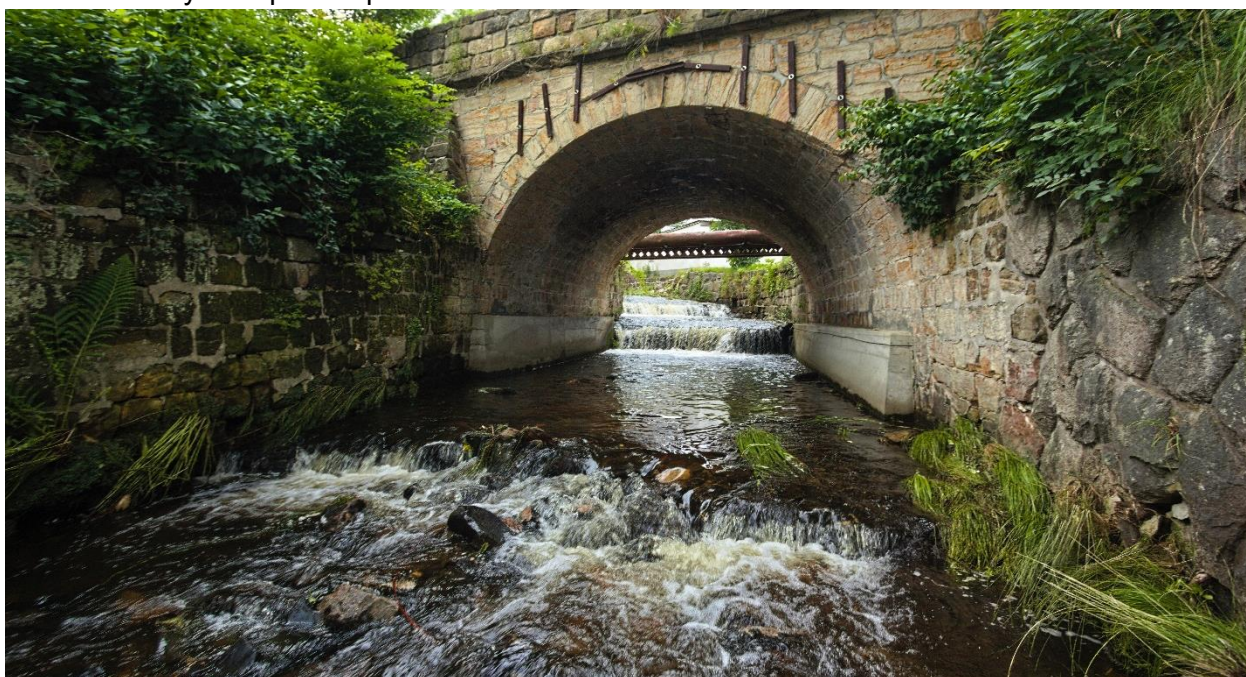
Cca 3 m pod mostem jsou ve dně patrné pozůstatky dlažby, které jsou silně erodované a tvoří přelivnou hranu výmolu pod stupněm.

Obrázek 15 V popředí patrné pozůstatky dlažby ve dně tvořící přelivnou hranu odtékající vody z výmolu pod mostem

Existuje důvodná domněnka, že dolní stupeň v místě vůbec původně nebyl. Pokud by dlažba pokračovala pod horním stupněm ve stávajícím sklonu dále, tak by navazovala právě na pozůstatky dlažby 3 m pod mostem. Vzhledem k absenci jakéhokoli základu a příčného zdiva u dolního stupně považují tuto možnost za pravděpodobnou.

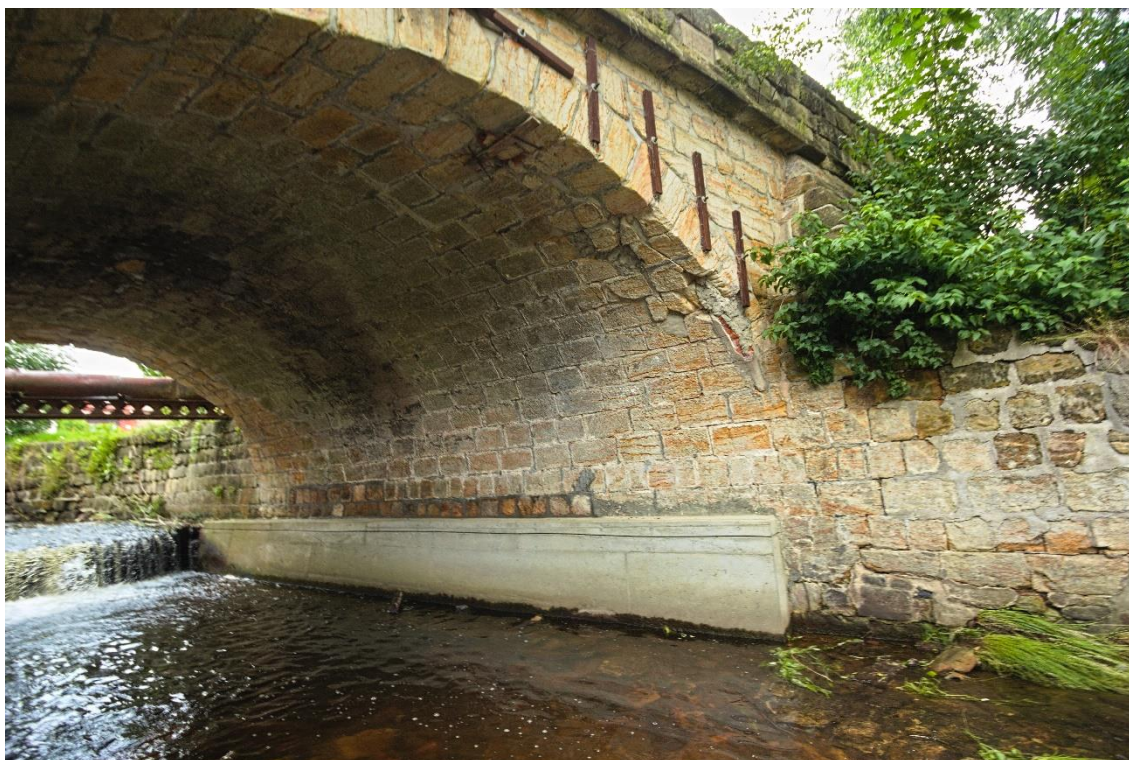
Most je postaven z pískovcových kvádrů a je v dobrém technickém stavu vyjma problému popsaném dále. Most prošel v nedávné minulosti opravou, kdy byly doplňovány kameny, byl vyspárován. Povodní líc klenby je stažen proti vyklonění. Údajně cca před 10 roky byly doplněny betonové předpatky opěr. Založení předpatek je cca 0,3-0,5 m pod hladinou vody a bylo provedeno vylitím betonu do výkopu. Na takto zhotovený základ byla postavena předpatka do bednění. Šířka v koruně předpatky je 0,25-0,50 m, výška cca 1,6 m. Základ přesahuje líc předpatky o 0,3-0,5 m. Kvalita betonu je dobrá, bez známek povrchového poškození. Kvalita provedení nadzákladové části je dobrá, v betonu nejsou viditelná hnízda kamene. Důvodem bylo pravděpodobně poškození a podemletí opěr mostu.

Obrázek 16 Pohled na levobřežní opěru mostu s betonovou předpatkou

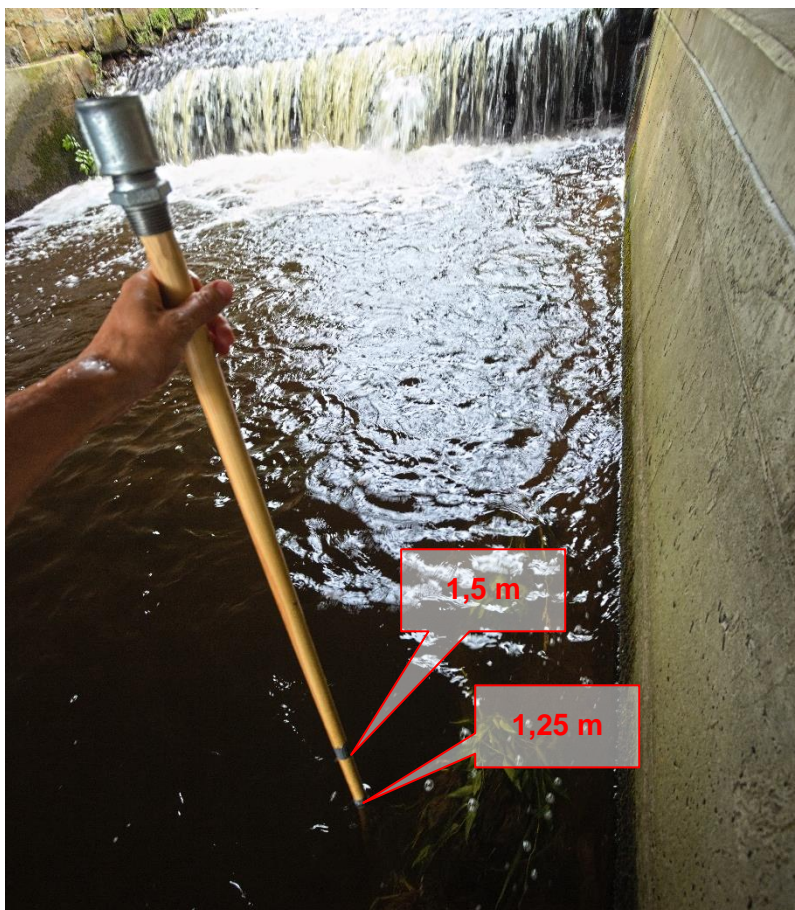
Vlivem umístění mostu v oblouku došlo k vytvoření výmolu při levobřežní opěře do hloubky až 1,5 m svisle (od hladiny vody) a kaverny vodorovné hloubky až 2,0 m pod betonový základ předpatky a celého mostu. Délka levobřežního výmolu je přes cca polovinu šířky mostu. Při pravobřežní opěře je výmol hloubky 0,5 m bez podemletí základu. Předpatky byly nepochybně zhotoveny v době, kdy dlažba pod mostem již neexistovala.

Obrázek 17 Hloubka výmolu při levém břehu pod mostem
