SANACE BETONOVÝCH KONSTRUKCÍ

HG partner s.r.o. Smetanova 200, 250 82 Úvaly www.hgpartner.cz		Telefon: 246 082 015 e-mail: hgp@hgpartner.cz	Paré č.:
Investor: Povodí Ohře, státní podnik, Bezručova 4219, 430 03 Chomutov	Počet A4:	-	
Odpovědný projektant: Ing. Jaroslav Vrzák	Datum:	07/2022	
Vypracoval: Ing. Martin Hladík	Změna:	-	
Akce: VD Zaječice, sružený objekt - celková rekonstrukce SV, sanace bezpečnostního přelivu a odpadní chodby SV	Stupeň:	DSP+DPS	
	Č. zakázky:	H-21-062	
Název část:	Část:	D	
Příloha: SANACE BETONOVÝCH KONSTRUKCÍ - Řezy	Měřítko:	1:50	Č. přílohy: D.2.1

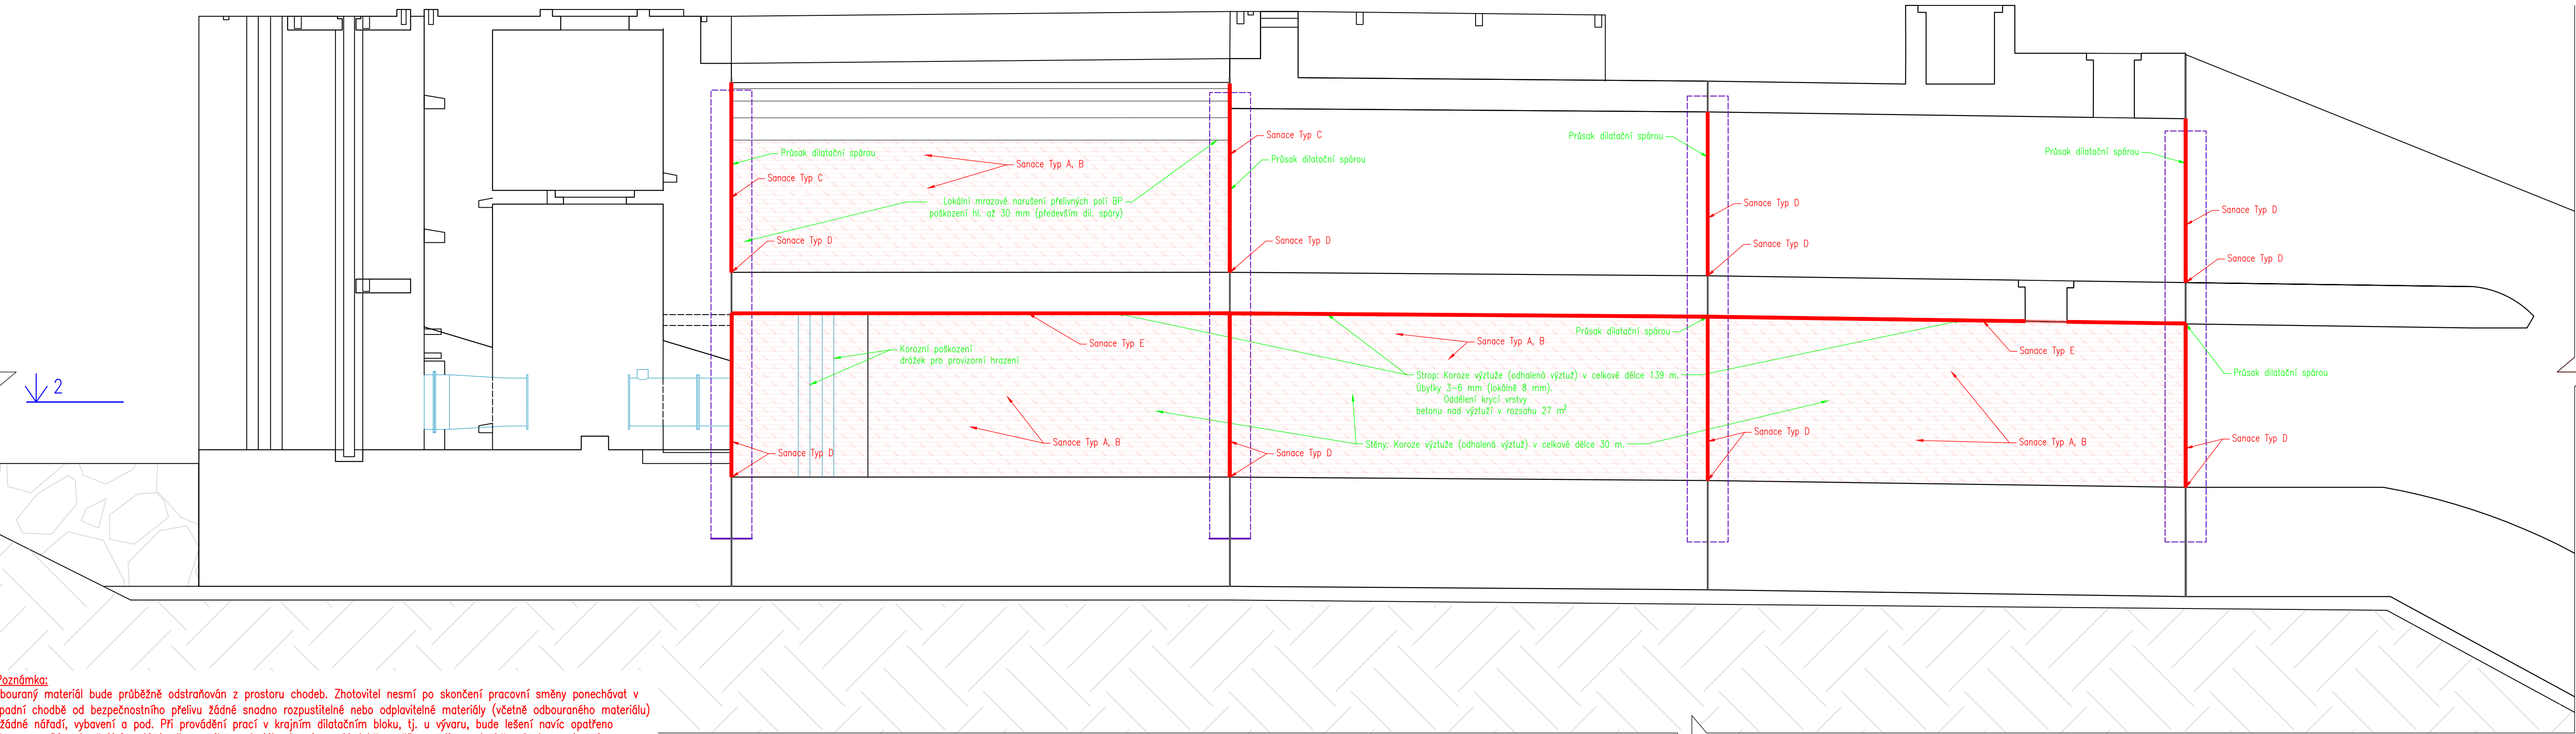
PODÉLNÝ PROFIL OBJEKTEM (ŘEZ 1) M1:50

Konstrukce - povrch	Veličina	min [mm]	max [mm]	Průměr [mm]	Stav ochrany výztuže alkalitou betonu
Obvodové stěny odpadních chodeb	krytí	13	52	37.5	Výztuž není chráněna
	karbonatace	22	30	25.6	
Spodní líc stropních desek (odpadní chodby)	krytí	5	30	16.6	Výztuž není chráněna
	karbonatace	24	37	30.2

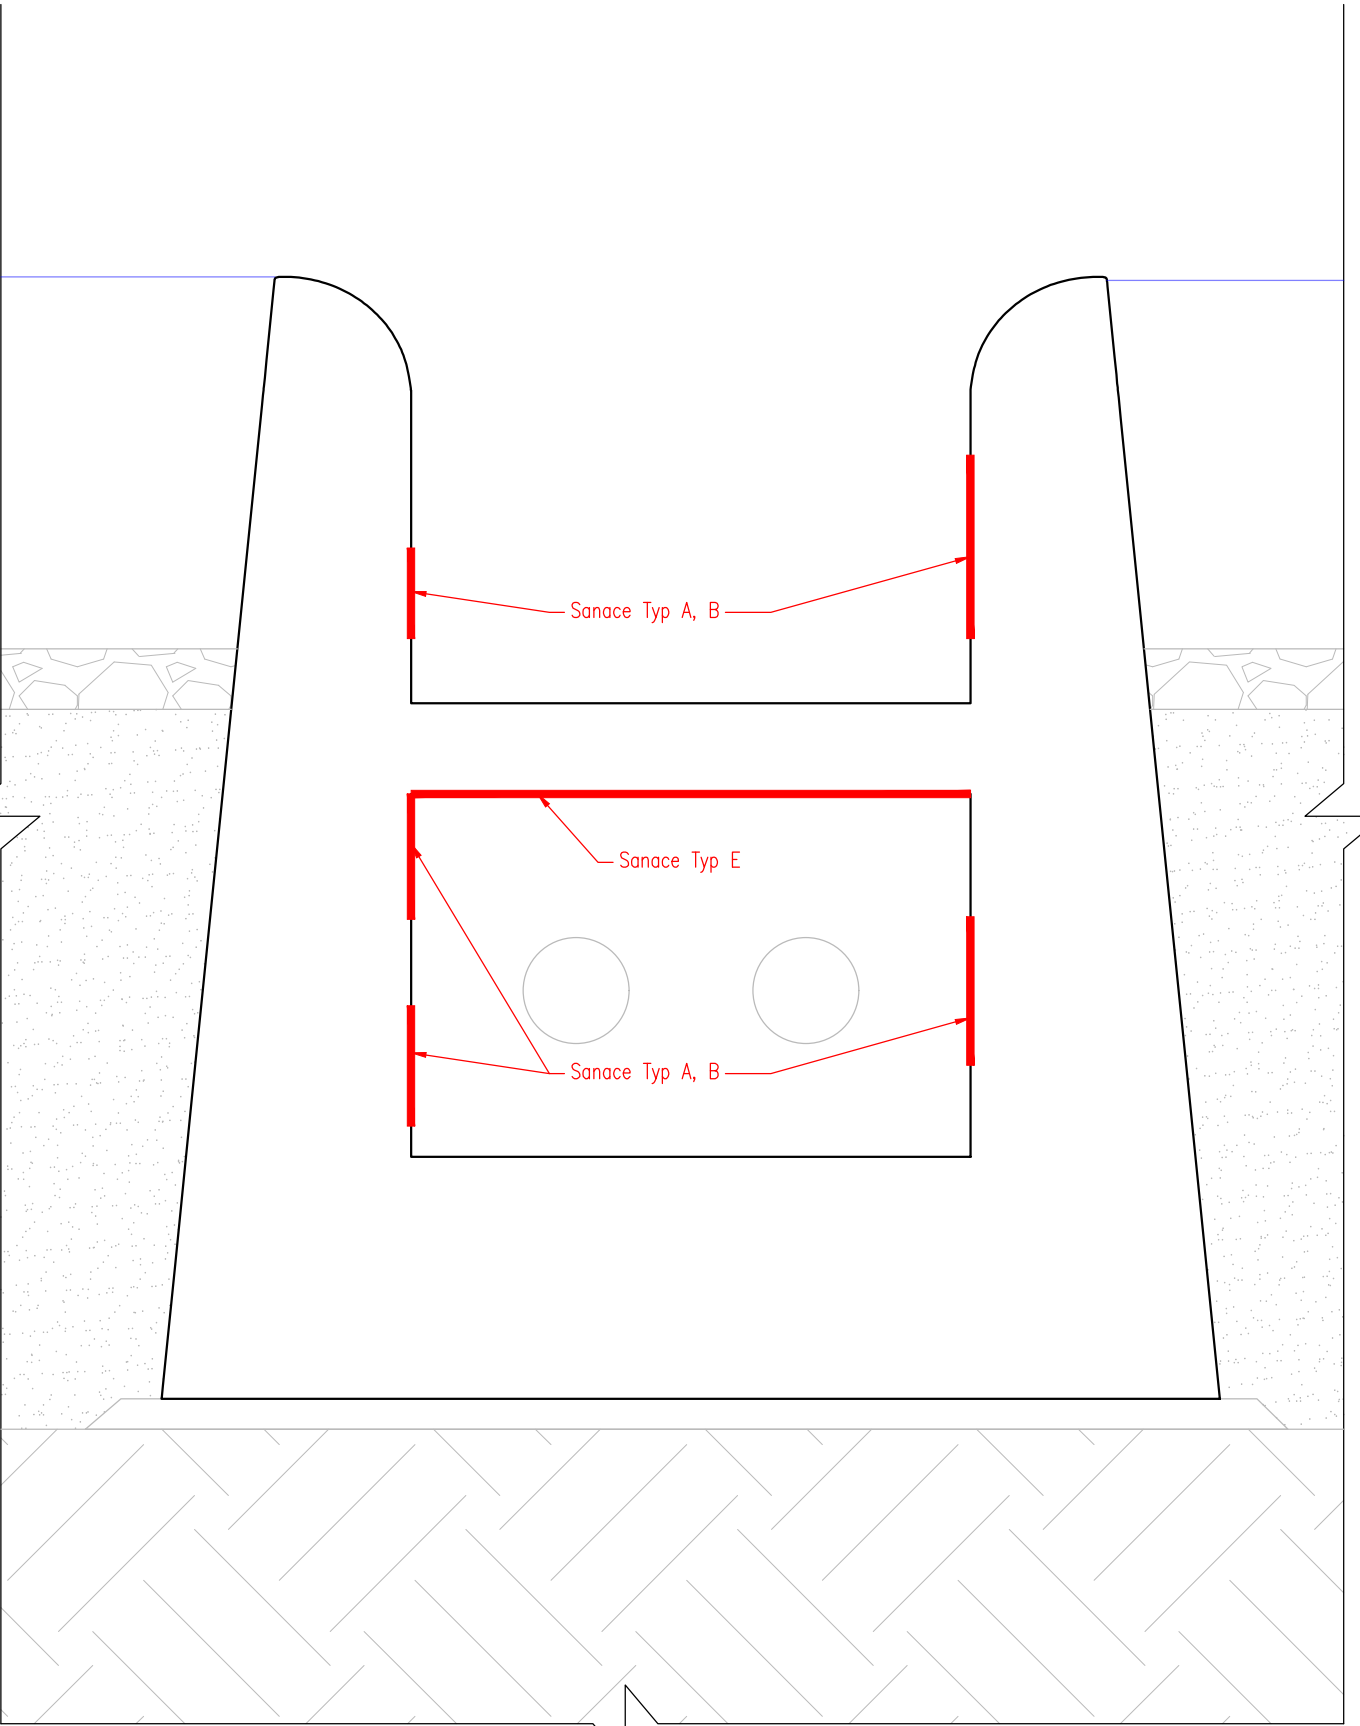
ŘEZ A M1:50

Odpadní chodba od bezpečnostního přelivu			
Konstrukce		stěny	strop
Rozsah porušení betonu (m²)	0 - 5 mm	18	20
	5 - 30 mm	10	15
Hůře probetonováno	nad 30 mm	4	4
Trhliny	(m)	16	-
Šířka trhlin	(mm)	0.1 - 0.4	-
Rozsah koroze výztuže	odhalená výztuž (m)	15 bodová	80
Úbytek materiálu	(mm)	2	3 - 6
Dutiny	(m²)	5	18
Průsaky	Aktivní/Neaktivní	A/4 přeliv	A/2 dilatace
Výluhy	(m²)	8	3
Úsada mechu		40%	-

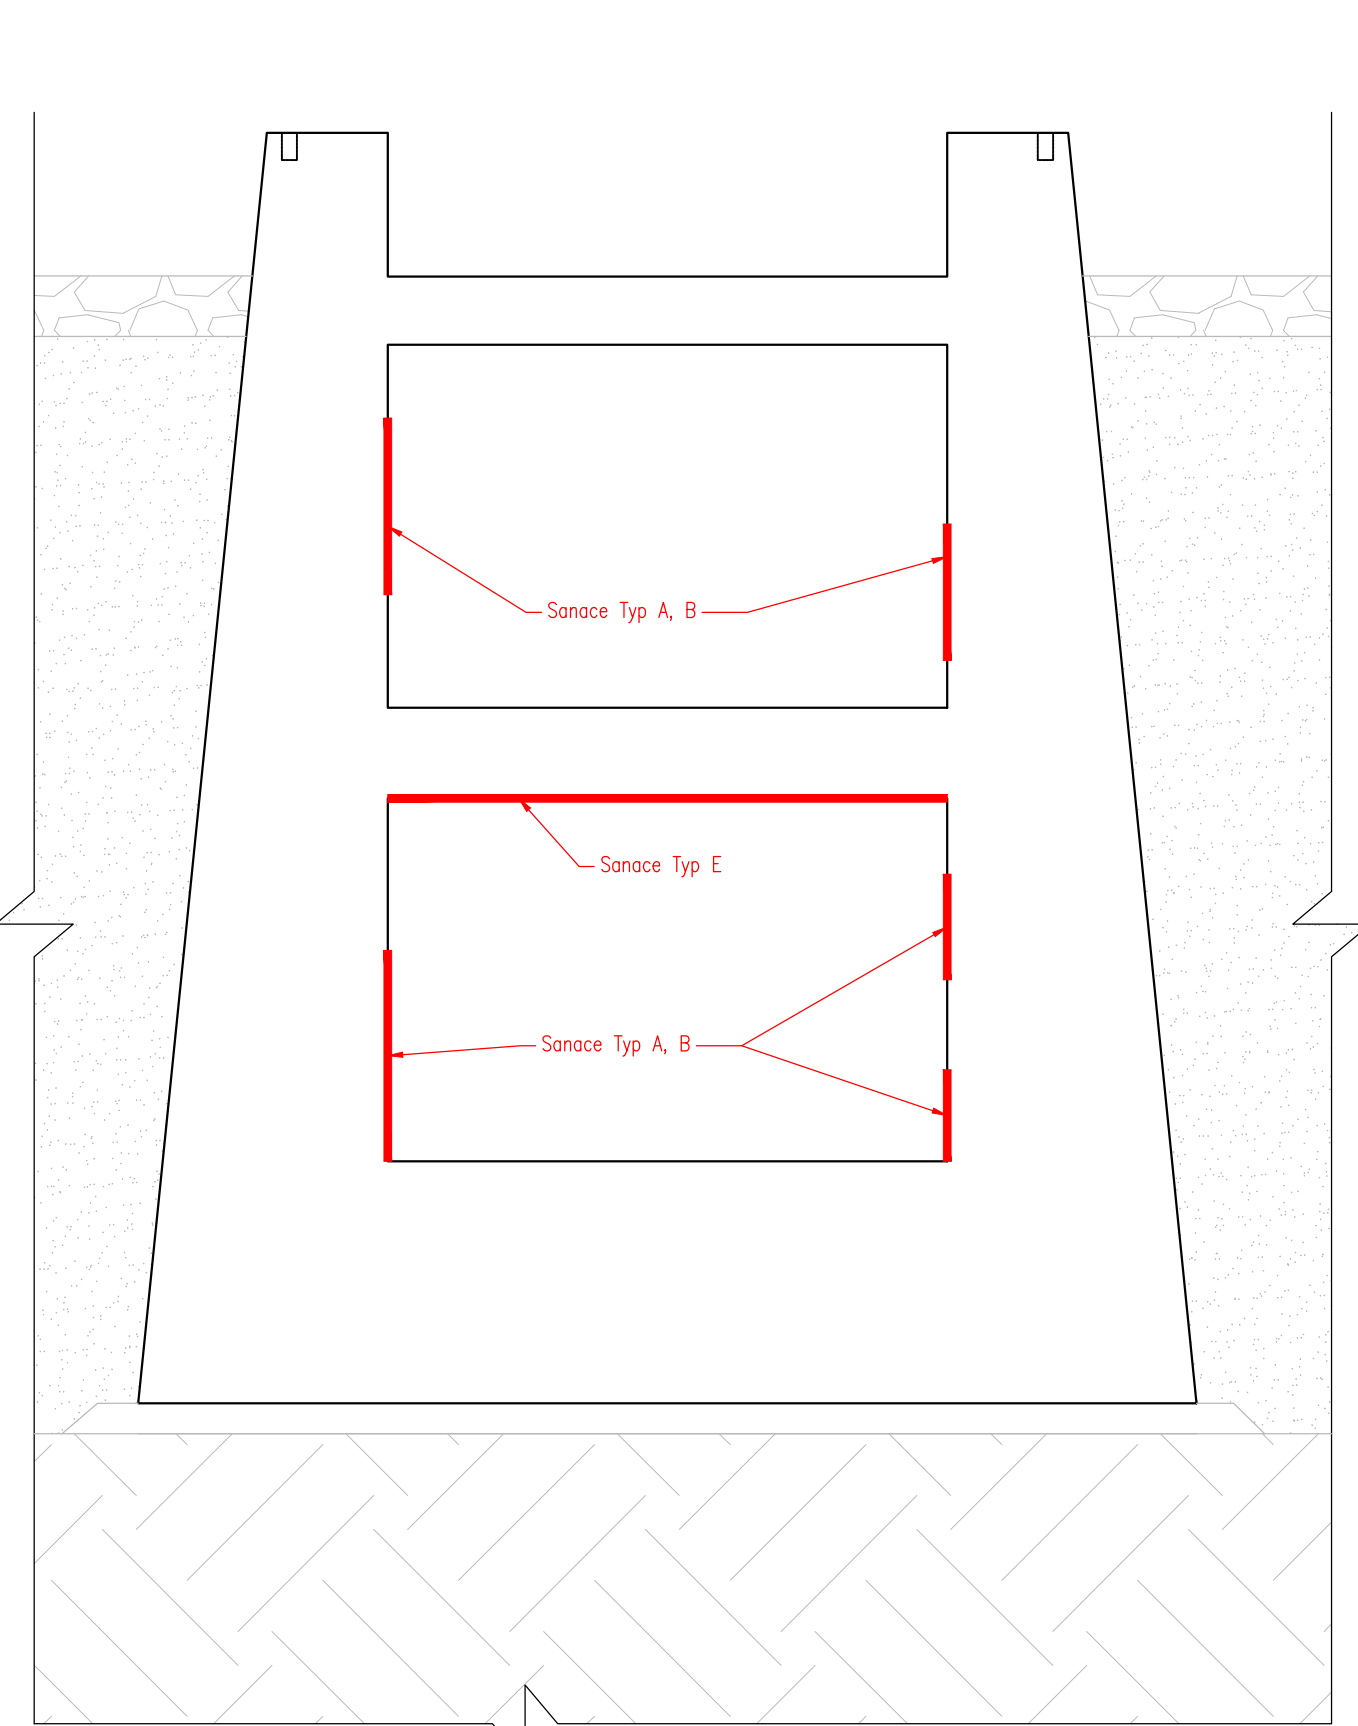
ŘEZ B M1:50

Odpadní chodba od spodních výpustí			
Konstrukce		stěny	strop
Rozsah porušení betonu (m²)	0 - 5 mm	17	30
	5 - 30 mm	16	25
Hůře probetonováno	nad 30 mm	6.5	6
Trhliny	(m)	12.5	-
Šířka trhlin	(mm)	0.1 - 0.4	-
Rozsah koroze výztuže	odhalená výztuž (m)	30	139
Úbytek materiálu	(mm)	2 - 3	3 - 6
Dutiny	(m²)	7	27
Průsaky	Aktivní/Neaktivní	-	A - dilatace 2x
Výluhy	(m²)	4.5	7
Úsada mechu		65%	-
