akce : LABE, Valtířov, oprava břehového opevnění,  
ř.km 759,50 – 761,10 PB

Stavba č. : 133170060

stupeň dokumentace : PD  
datum : 10/2021

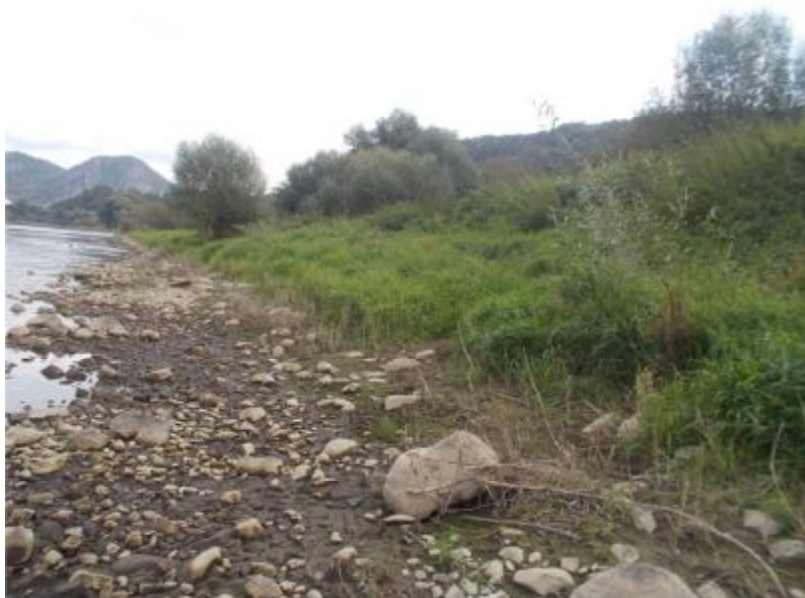
Chybějící pata břehu v horní části (Z6 – u přívozu)

Stávající narušené záhozy budou z vody upraveny a doplněny o chybějící kámen v rozsahu vymezených úseků. Navázání opravených záhozů na stávající musí být plynulé tak, aby nezpůsobovalo lokální podmínky pro tvorbu nátrží v záhozu, resp. břehu.

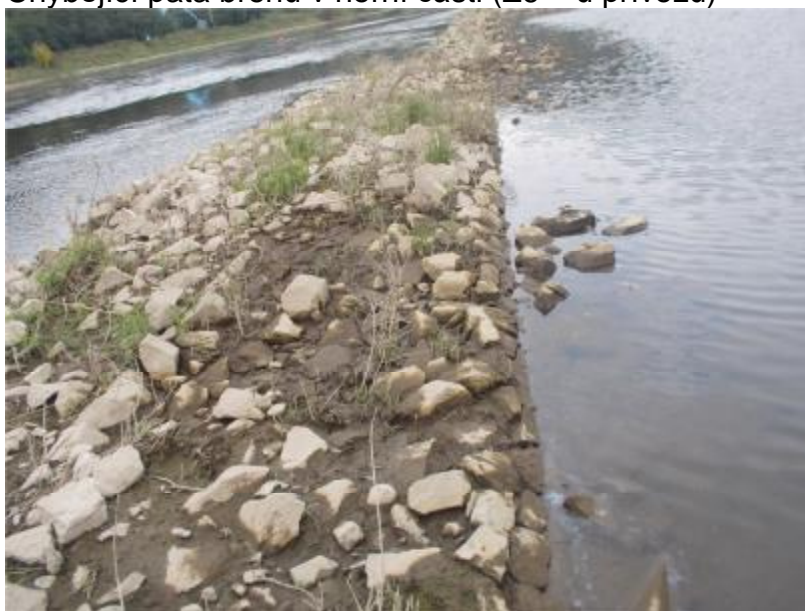
Poškození koruny hráze na dolním konci (D7, Z1, Z2)

| VB | popis | ř.km | Y | X |
|---|--|---|---|---|
| D7 | koruna koncentrační hráze v celé šíři (dl. 30 m) | 759.688 | 755134.77 | 975498.01 |

Stavba bude realizována ve vhodném hydrologickém období (hladina vody v korytě na úrovni 170-190 cm – Ústí nad Labem. Pouze oprava úseku koncentrační hráze (D7 a Z1, Z2) bude nutné realizovat za nižšího stavu cca 150 cm (Ústí n/L) s ohledem na přístup a výšku opevnění. Při vyšších stavech vody nelze stavbu opravu realizovat. Předpokládaná doba realizace je 10-12 týdnů.
