POVODÍ LABE, státní podnik

ZÁMĚR OPRAVY

VD Les Království, oprava koruny hráze

VD Les Království, rekonstrukce koruny hráze

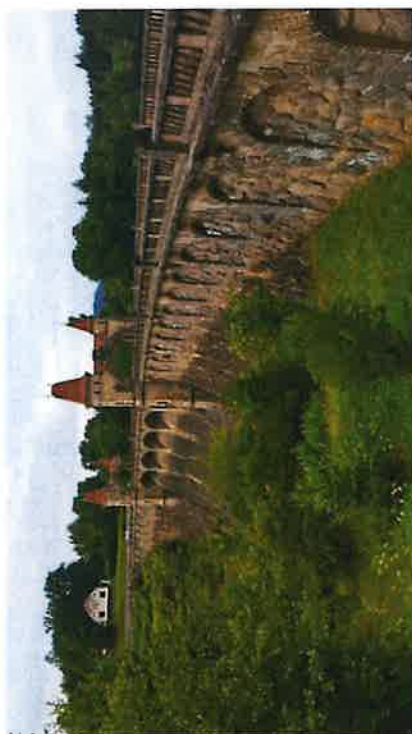
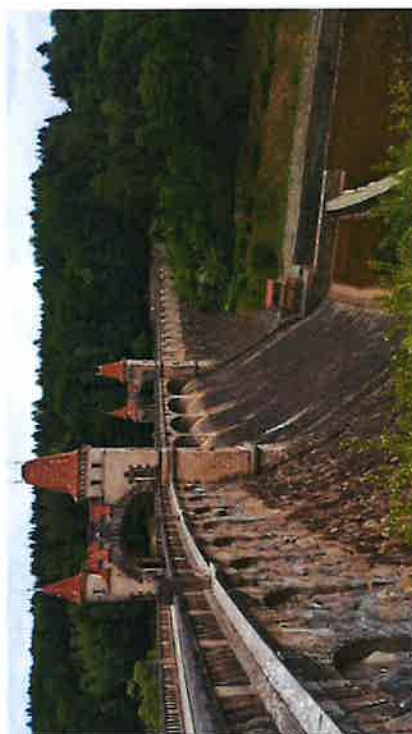
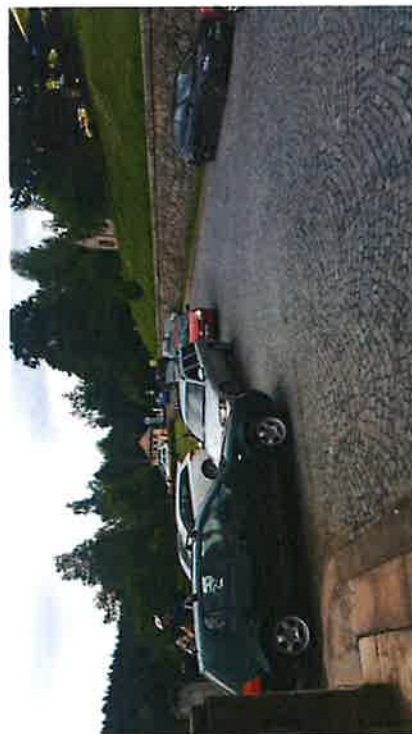
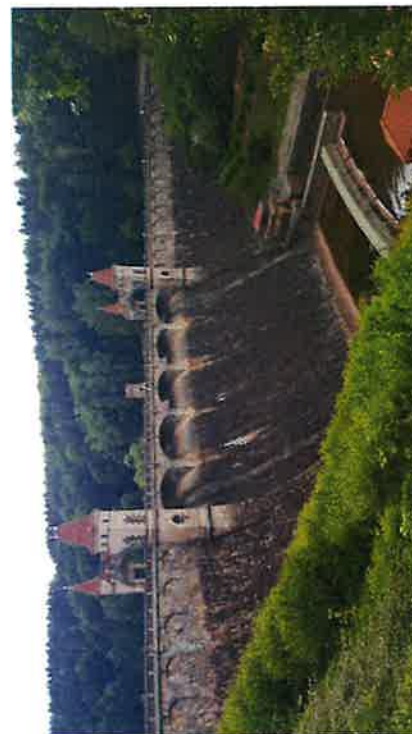
Z prohlídek TBD vyplývají oprávněné požadavky na vyloučení nadměrného zatížení dopravou přes korunu hráze, kde se projevují poruchy na kamenných klenbách přemostění vlivem zatékající vody z koruny hráze. Zásadní je však rekonstrukce koruny hráze s realizací úplné hydroizolace, novým dostatečným a účinným odvodněním a obnovou povrchu vozovky a chodníků. Dalším požadavkem je obměnit osvětlení hráze, zajistit bezbariérový přístup a pohyb po koruně hráze, odstranit náletovou vegetaci na tělese hráze a opravit spárování jak návodního tak i vzdušného líce hráze. V rámci rekonstrukce koruny hráze dále osadit a doplnit měřicí zařízení TBD a vyřešit dopravní situaci na hrázi.

Celkový pohled na vodní dílo a zatížení dopravou

Stavebně technické řešení pohybu vozidel po koruně hráze: šířku vozovky na koruně hráze není možno rozšířit a tak je jedinou možností zavedení jednosměrného kyvadlového provozu za pomoci inteligentní světelné signalizace, která bude včas reagovat na příjezd vozidel a hustotu provozu z obou směrů. Osazení světelné signalizace je nutno provést v dostatečné vzdálenosti od nájezdu na korunu hráze, aby nenarušila historický ráz díla a zároveň umožnila včasné dobrzdění vozidel i při námraze a náledí. K ochraně proti vjezdu vozidel větší tonáže bude sloužit kamerový systém se záznamem umístěný na světelné signalizaci na obou předmostích hráze (s možností napojení na systém Policie ČR). O tomto budou řidiči informováni informační tabulí již na vjezdu na místní komunikaci III/32544 z obou směrů. Součástí SO 03 bude i související kabeláž pro světelnou signalizaci a výše popsany kamerový systém.

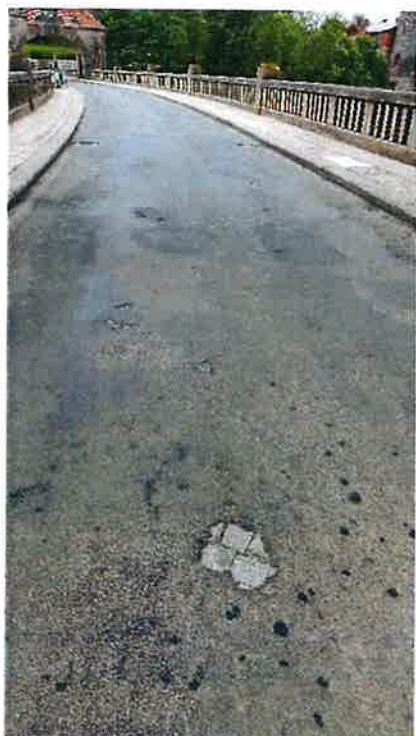
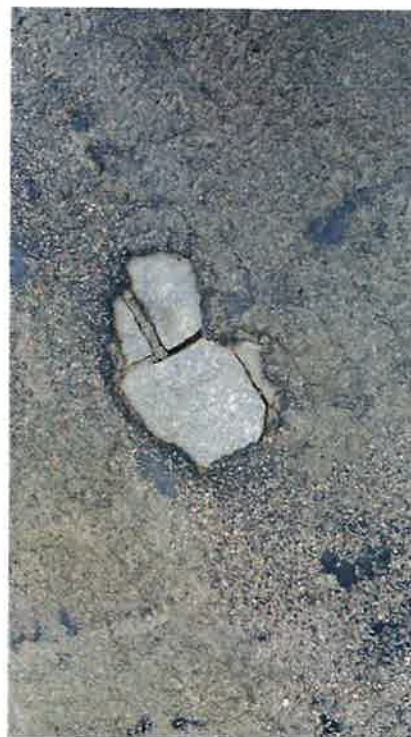
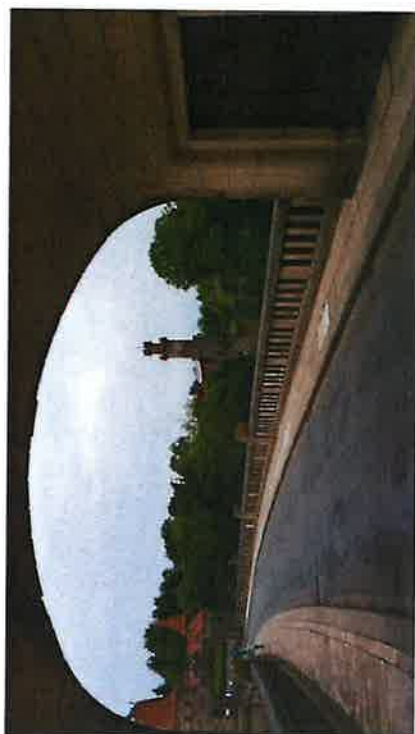
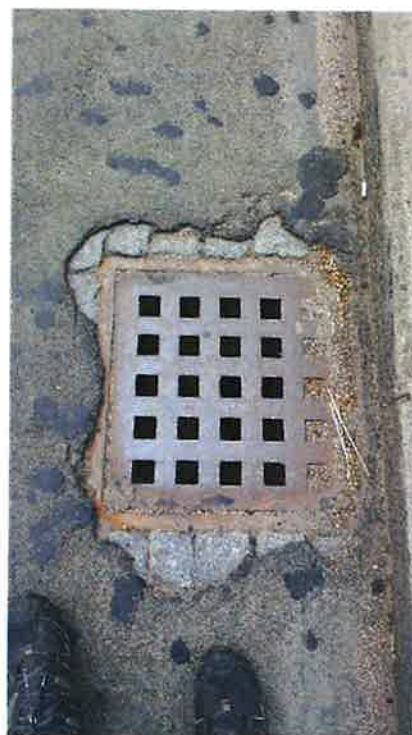
Příčný sklon koruny hráze je 3% od středu vozovky k chodníkům, podélný sklon potom po rekonstrukci z roku 1958 min 0,51% směrem k odvodnění. Asfaltobetonový kryt vozovky i betonový kryt chodníků je popraskaný a neplní již zcela svoji funkci.

Vozovka na koruně hráze

Po osazení obrubníků bude provedena konstrukce vozovky z kamenné dlažby odolné na obrus od projíždějících vozidel. O materiálu bude rozhodnuto v rámci zpracování projektové dokumentace po domluvě s památkovou péčí. Navržená konstrukce bude respektovat historický ráz památky, ale musí splňovat i náročné požadavky na materiálové vlastnosti kladené na plochy vystavené povětrnosti a provozu vozidel. Původní pískovcová dlažba byla v roce 1958 nahrazena žulovou z důvodu velkého obrusu již od tehdejší dopravy. Dnes je zatížení dopravou násobně oproti stavu z té doby. Byl dotázán dodavatel pískovcové dlažby Kamenolom Vyhnanov. Dlažbu je možné dodat a má potřebné atesty. Nicméně odolnost proti obrusu je nižší než u dlažby žulové. Položení dlažby bude technologicky přizpůsobeno použitému materiálu a povolenému zatížení vozovky. Příčný sklon vozovky je navrhován 2% k návodní straně hráze a podélný sklon 1% směrem k odvodňovačům. Vozovka bude řešena jako jednosměrná. Při zpracování PD bude projednána případná výměna stávající žulové dlažby za pískovcovou na koruně hráze a případně i v plochách předpolí.

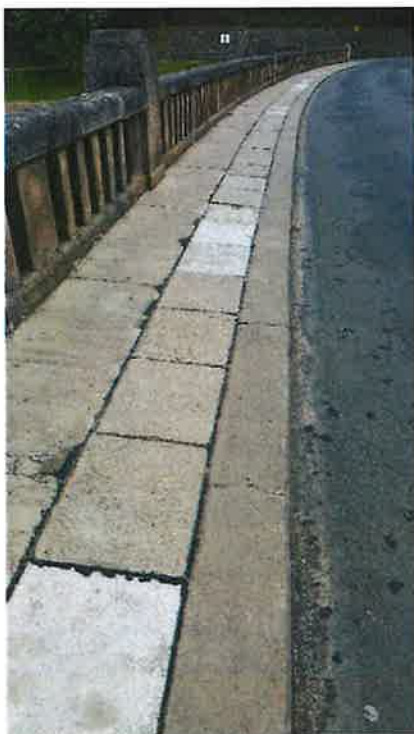
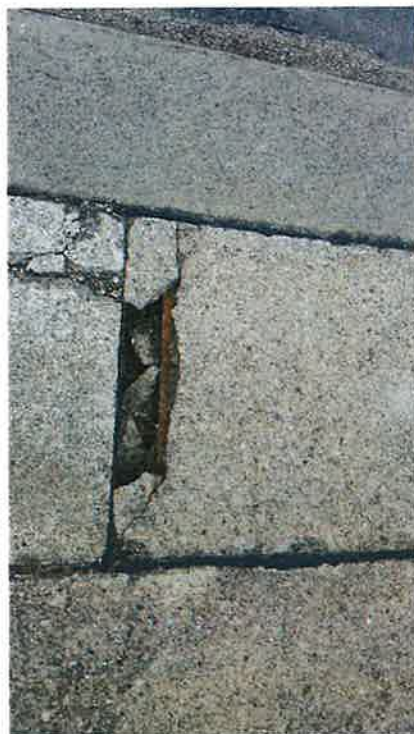
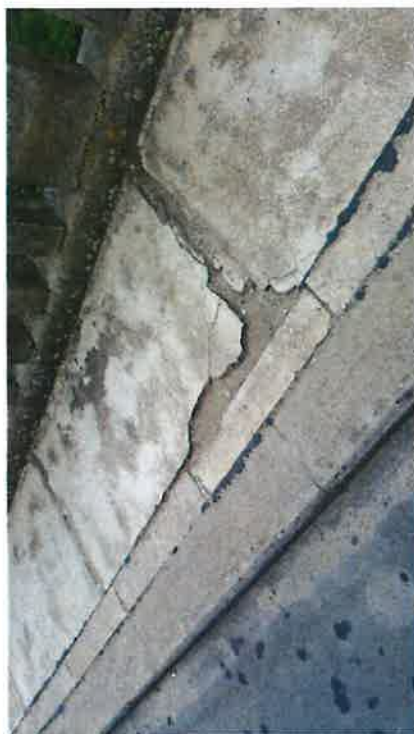
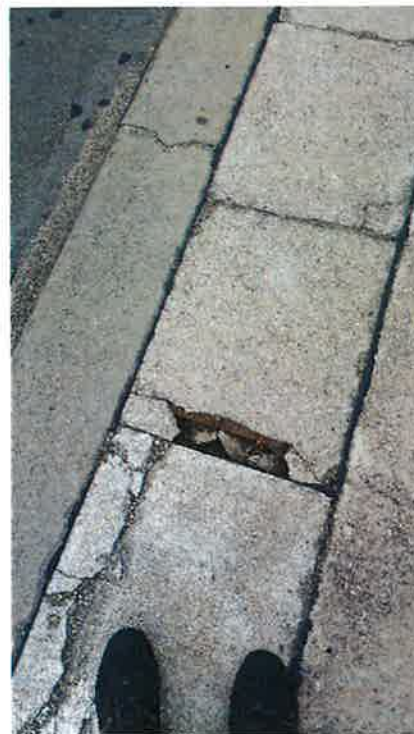
Stav chodníků a kabelového vedení

Konstrukce chodníků bude provedena z dlažebních desek rozměrů a materiálu podle ikonografického průzkumu, který provede NPÚ. Doporučuje se využít pískovec z lomu uvedeného u možné dodávky dlažby na vozovku a rozměry uzpůsobit výsledkům průzkumu NPÚ. Technologie pokládky bude opět upřesněna v projektové dokumentaci stavby po rozhodnutí o použitém materiálu a rozměrech. V rámci zpracování projektové dokumentace musí být řešen také bezbariérový přístup a pohyb osob po hrázi. Trvalou úpravou chodníků (nájezdové rampy, snížení obrubníků) v místech zavázání hráze na rozhraní chodníků a ploch určených ke krátkodobému parkování u nájezdů na hráz bude vyřešen bezpečný přístup na hráz pro osoby s omezenou schopností pohybu.

Vedení potřebných kabeláží: elektroinstalace s rezervou (nyní 4x silový kabel á 30 mm, mezi branami 5 ks, od věže pravé brány další kabely ČEZ pro ovládání uzávěru MVE) bude umístěno zpět pod povrch chodníku na návodní straně hráze v samostatných chráničkách z flexibilních plastových trubek průměru 100 mm. V místech odbočení a prostupů budou provedeny typizované kabelové šachtíčky. Je uvažováno s výměnou stávající kabeláže za novou.

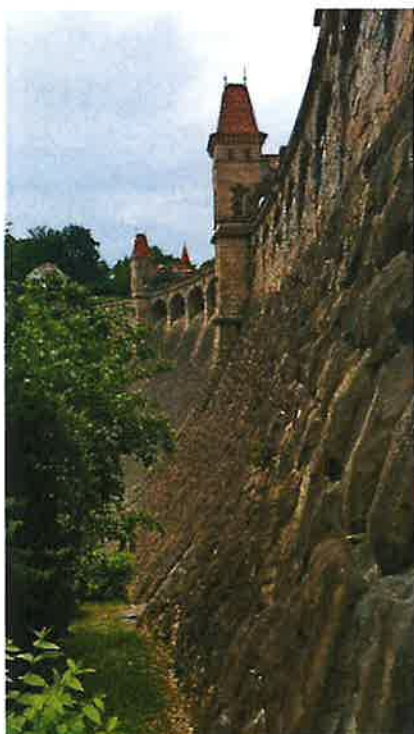
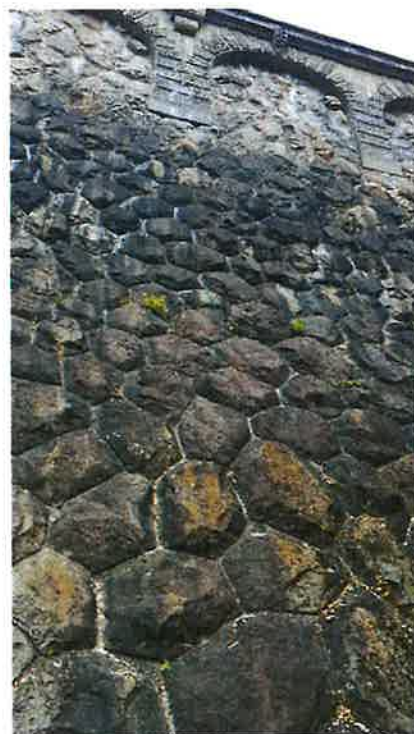
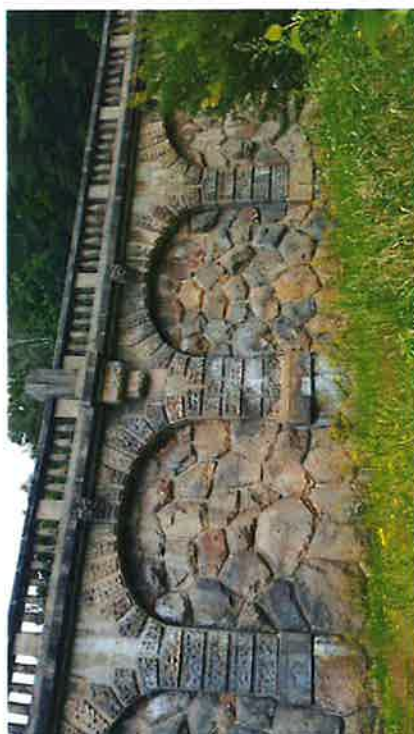
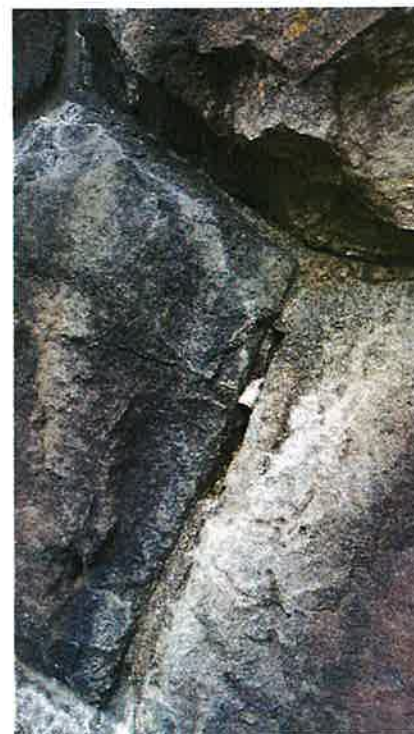
Vzdušný líc hráze je vyzděn z lomového kamene (místní královédvorský pískovec z lomů otevřených přímo v lokalitě stavby přehrady, dodnes zachován pouze lom Vyhnanov) v podobě opracovaného kyklopského zdiva za použití cemento-trasové malty. Současný stav vzdušného líce je neuspokojivý. Spárování je porušeno ve značném rozsahu, ve volných spárách se uchycuje náletová vegetace, která stav dále zhoršuje. Do hrázového zdiva tak vniká vzdušným lícem srážková voda a především v zimě působí negativně na zdivo. Podle minulého provedeného průzkumu bylo poškozeno spárování v pravé a levé části hráze ze 100% a ve střední části ze 75%. Směrem nahoru ke koruně hráze poškození ubývalo, ale i tak bylo značné. Z tohoto důvodu doporučuji úplné přespárování vzdušného líce. Celková plocha vzdušného líce je cca 5000 m².

Stav vzdušného líce hráze a jeho spárování

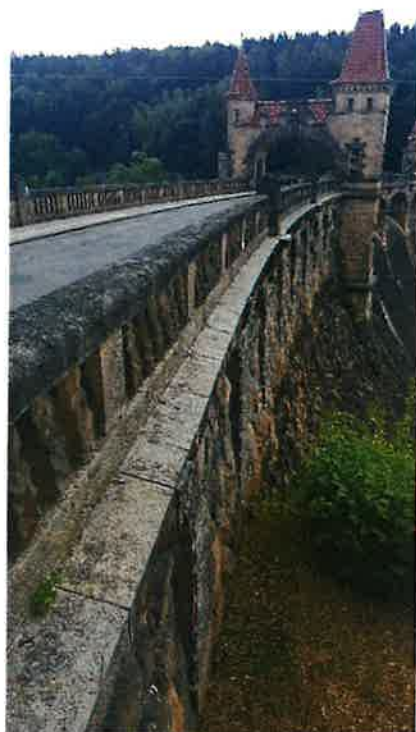
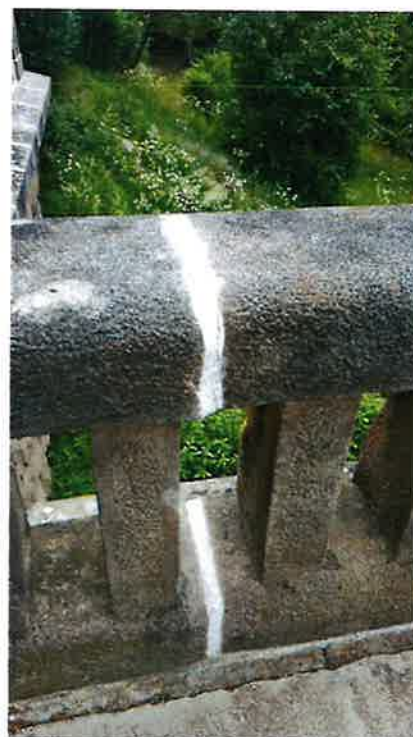
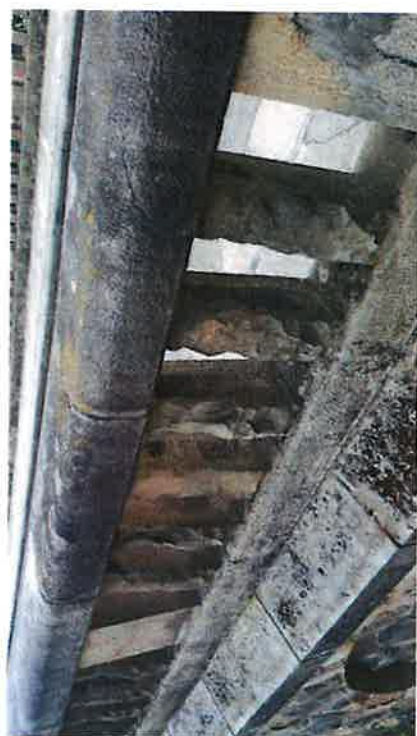
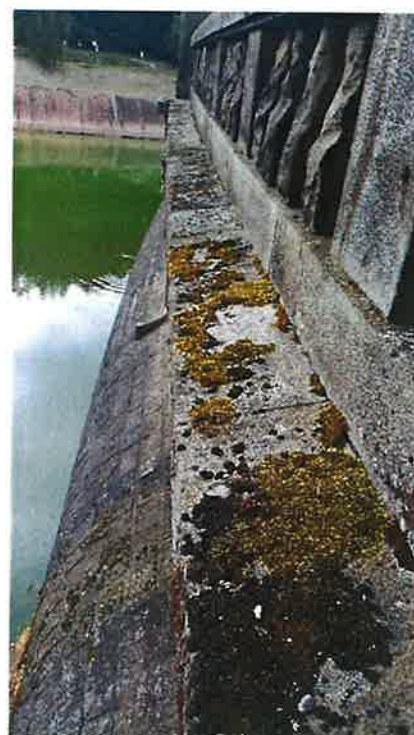
Zábradlí a římsa na koruně hráze

- horní plochy říms z pískovcových kvádrů jsou omšelé a místy s povlakem lišejníků.
- ve sparách pravé římsy místy chybí spárový materiál a je v nich uchycena začínající vzrostlá vegetace.

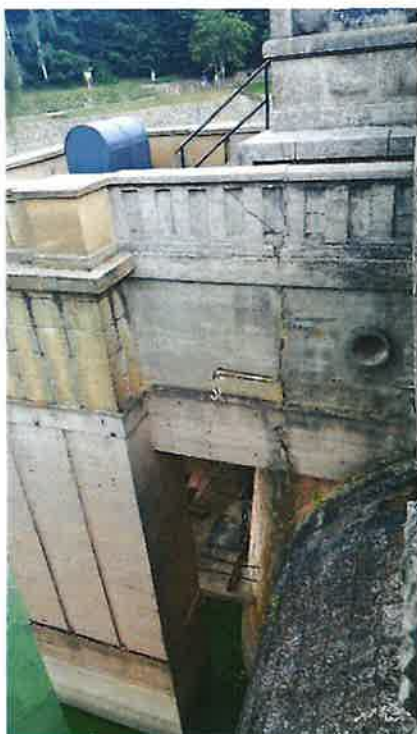
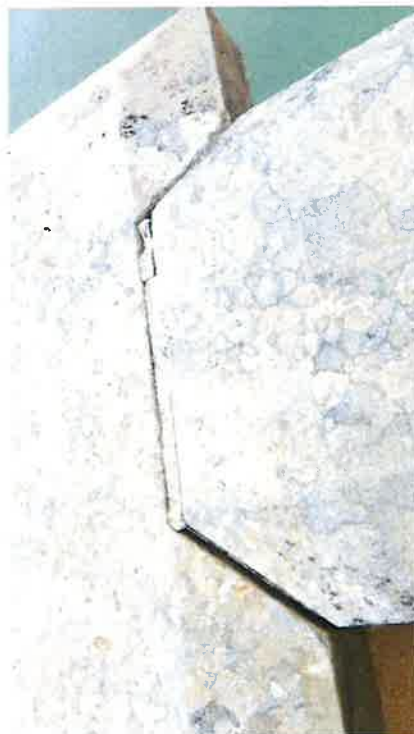
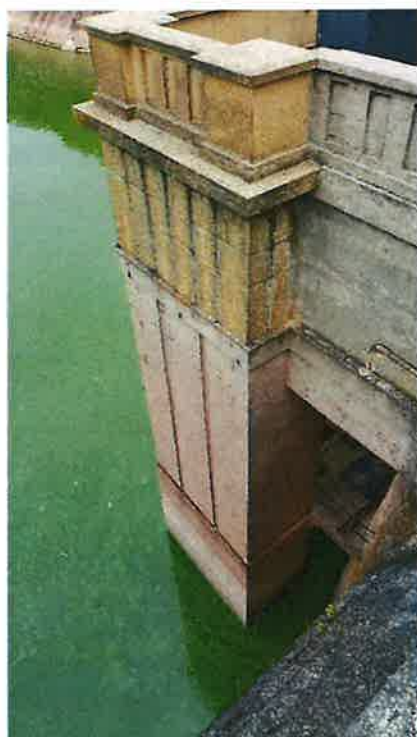
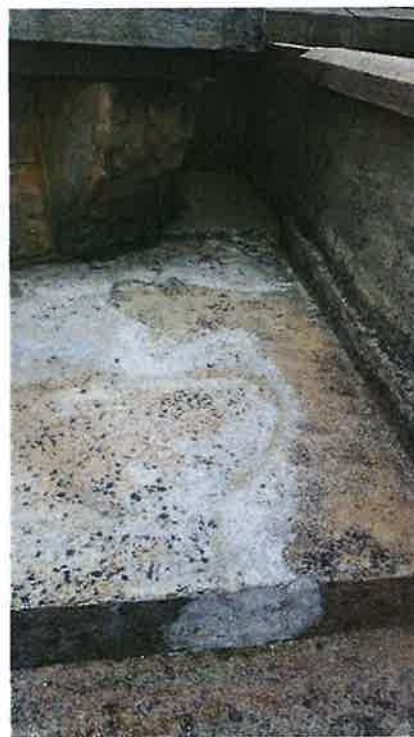
Levá návodní věž tabulového uzávěru byla vybudována dodatečně v rámci velké rekonstrukce vodního díla probíhající v letech 1952 až 1959, kdy byla v rámci jedné z etap osazena nová spodní výpust průměru 2000 mm a vybudován nový vývar této výpusti a navazující opěrné nábrežní zdi. Železobetonová konstrukce návodní věže tabulového uzávěru byla předsazena před původní věž levé spodní výpusti a napojena na ni krátkou železobetonovou lávkou. Celá železobetonová konstrukce věže je značně poškozena probíhající degradací betonů jak jejich postupnou karbonatací, tak i působením vody v nádrži a povětrnostními vlivy. Nejvíce poškozeny jsou vodorovné konstrukce a především spáry jak konstrukční, tak i technologické.

Levá návodní věž tabulového uzávěru

Stavebně technické řešení opravy betonových konstrukcí levé návodní věže tabulového uzávěru: Pro stanovení stupně poškození betonových částí bude proveden podrobný stavebně technický průzkum a diagnostika betonových konstrukcí. Na základě této diagnostiky bude navržen postup a technologie sanace těchto konstrukcí a ten bude zapracován do projektové dokumentace opravy. Předběžně je možno odhadnout, že bude provedeno otryskání konstrukcí vysokotlakým vodním paprskem, očištění a ošetření vyčnívající ocelové výztuže, provedení spojovacího můstku, hrubá reprofilace betonů a pokud bude odsouhlaseno správcem VD, tak i jemná reprofilace a uzavírací, případně sjednocující nátěr. Vodorovné konstrukce doporučuji upravit proti smykání, např. nátěrem nebo potěrem se vsypem písku.

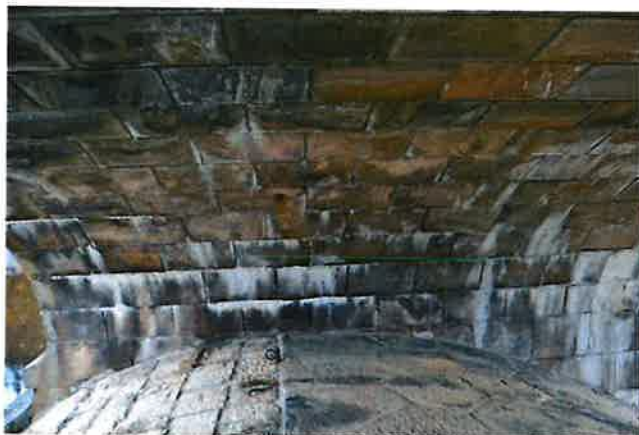
-Pohled na opěru OP1, výluhy

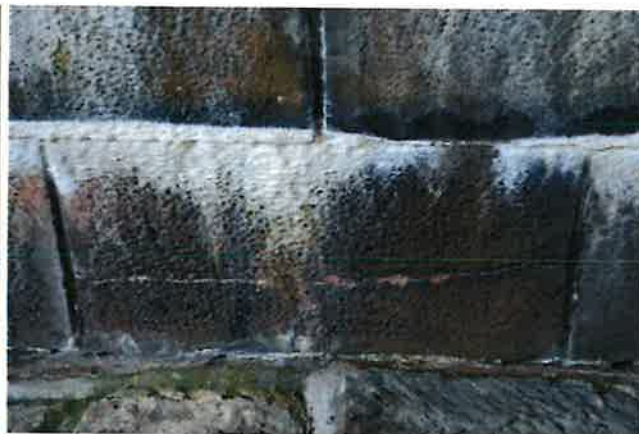
-Prasklý kámen na OP1

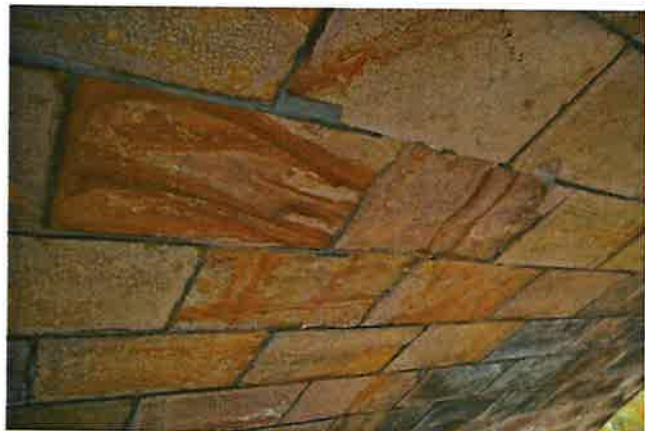
-Podhled klenby v poli1, lokálně vypadané spárování

Opravit poškozené kvádry na podhledu nosné konstrukce v 1., 2. a 5. mostním poli.

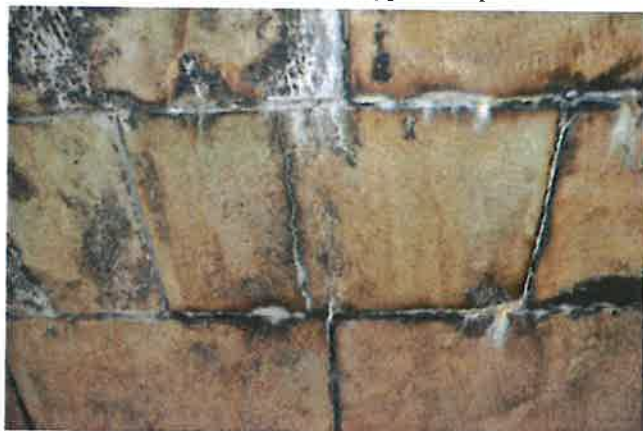
- lokálně odtržené pískovcové kvádry paty pilířů na levé boční ploše mostu, degradace povrchových vrstev pískovcových kvádrů
- zatékání s výluhy ve všech polích
- vodorovná trhлина v patním pískovcovém kvádru v 1. mostní podpěře zleva
- lokální poškození boku opracovaného pískovcového kvádru 3. mostní podpěry v místě nasazení na přelivnou hranu přehradního tělesa
- vodorovná trhлина v patním pískovcovém kvádru ve 4. mostní podpěře zleva

-Trhlina v kameni P2

V rámci zpracování PD bude provedena diagnostika uložení klenbové nosné konstrukce přemostění přelivů na přelivnou plochu hráze, zaměřenou především na zjištění příčin poškození středních pilířů i vodorovné trhliny v patním kvádru. Po provedené diagnostice navrhne PD technologii i způsob opravy těchto poškozených míst.

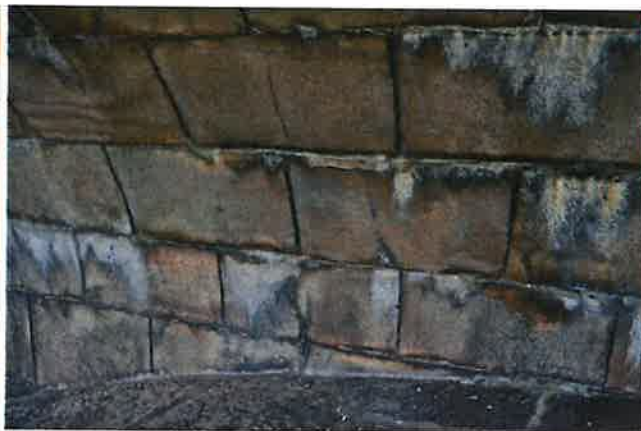
-Trhlina v kameni P2

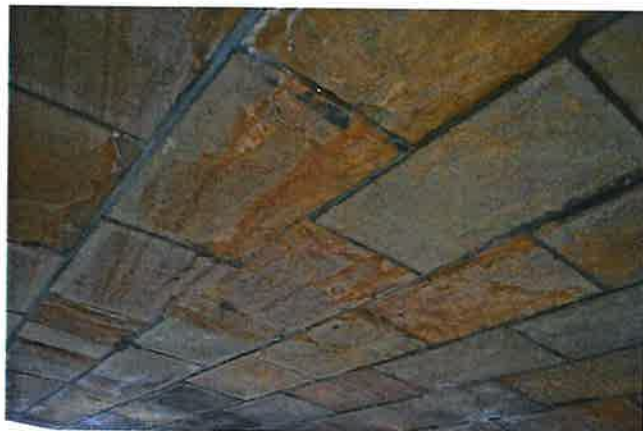
-Podhled klenby v poli 3, degradace povrchu kamenů

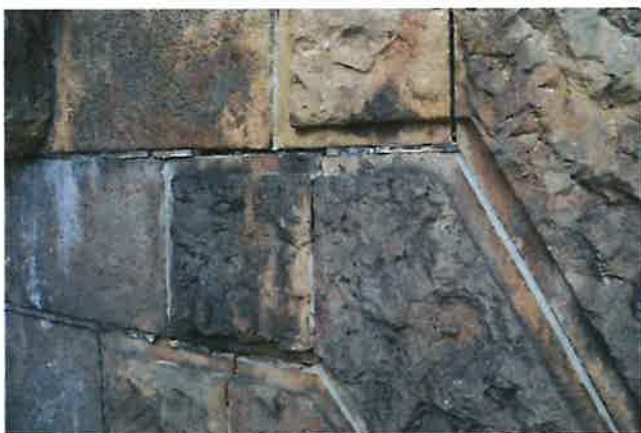
-Lokálně vypadané spárování

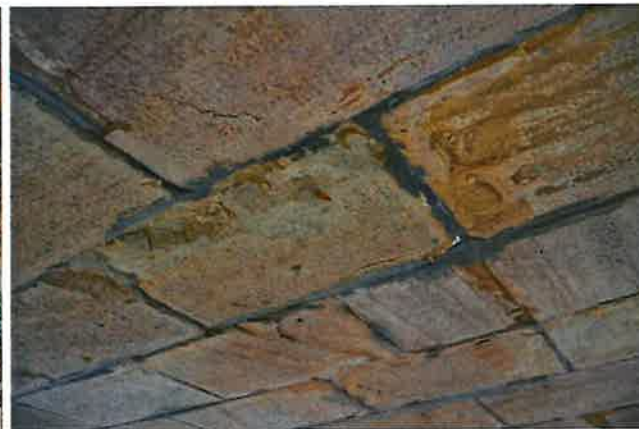
-Degradace povrchu kamenů na podhledu klenby

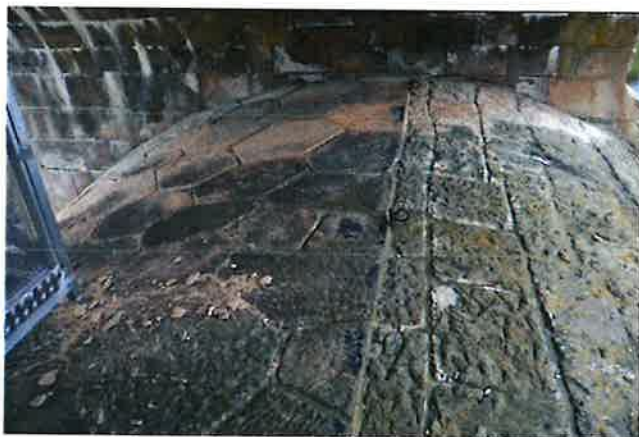
-Zbytky odpalých kusů pískovce na přelivu

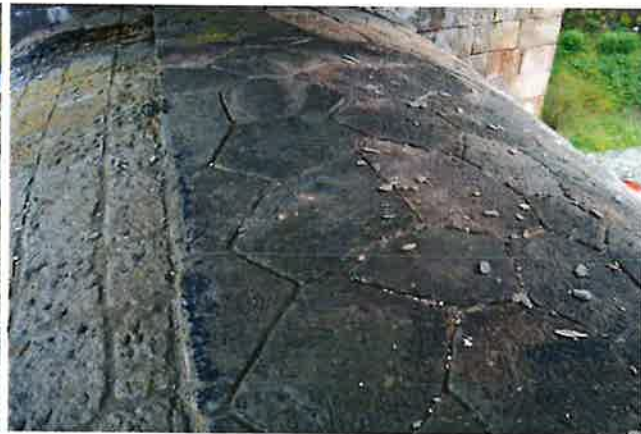
-Zbytky odpalých kusů pískovce na přelivu

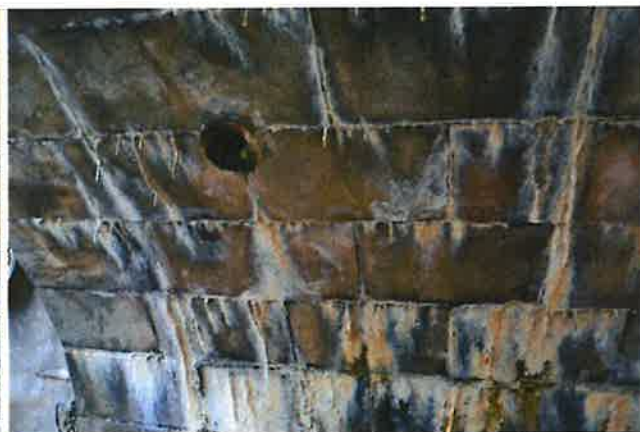
- protékající klenba (vápenité inkrustace a krápníky) v 5. mostním poli
- v okolí trubky pravého odvodňovače (u vrcholu klenby) jsou kvádry poškozené do hloubky cca až 10cm.
- silné výluhy s inkrustacemi
- na přelivové hraně zakořeněná vegetace

-Vyústění odvodňovací trubičky, inkrustace

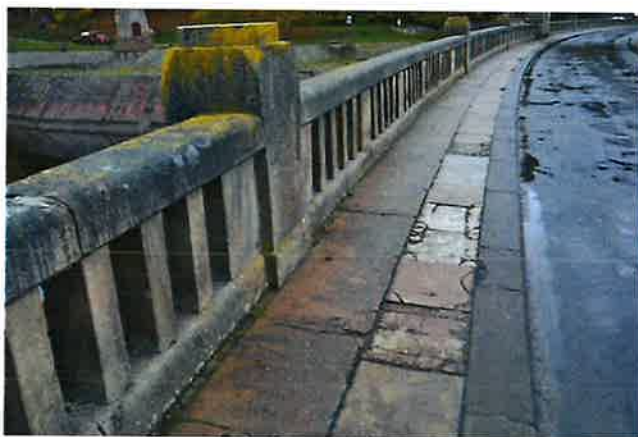
- trhliny v betonovém chodníku a vylomená část betonového obrubníku vpravo
- lokálně poškozený (prasklý) roh přesazeného kvádru pod vyloženou částí chodníku nad 3.pilířem
- huminózní zemina a zakořeněná vegetace mezi betonovou dlažbou chodníku a kamenným zábradlím
- betonové desky na obou chodnících mají lokální trhliny, převážně příčné. Některé desky mají na svém povrchu hustou síť trhlín, popř. jsou poškozené.
- spáry mezi jednotlivými deskami, mezi deskami a obrubníky, mezi deskami a spodní částí zábradlí i spáry mezi jednotlivými díly obrubníků jsou místy i přes provedenou živičnou zálivku otevřené, zanesené nečistotami s uchycenou drobnou vegetací.

-Chodník vlevo s instalačním kanálem

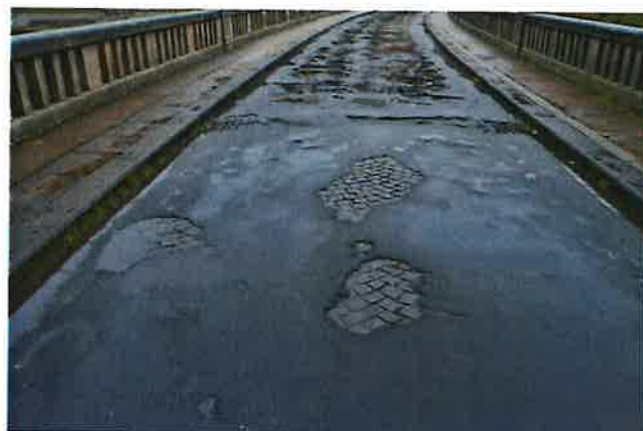
-Pohled na vozovku na mostě - žulové kostky přebaleny vrstvou AB

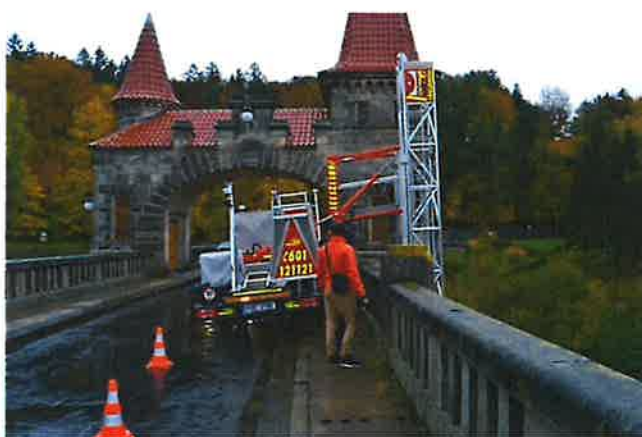
-Prohlížečka MOOG
