Most 1027-1

VD Slapy, most na hrázi

HLAVNÍ PROHLÍDKA

Datum provedení prohlídky: 17.6.2022

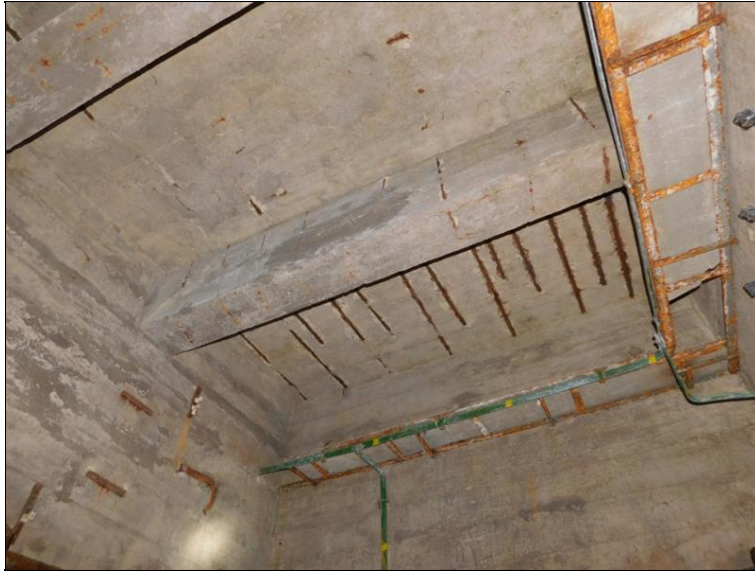
Prokreslená korodující výztuž zjištěna rovněž u stropní konstrukce uvnitř místnosti v opěře OP1. Lokálně zde byly zjištěny průsaky s výluhy a koroze ocelového příčného nosníku.

Opěra OP1 - vnitřní prostor, degradace betonu, koroze výztuže

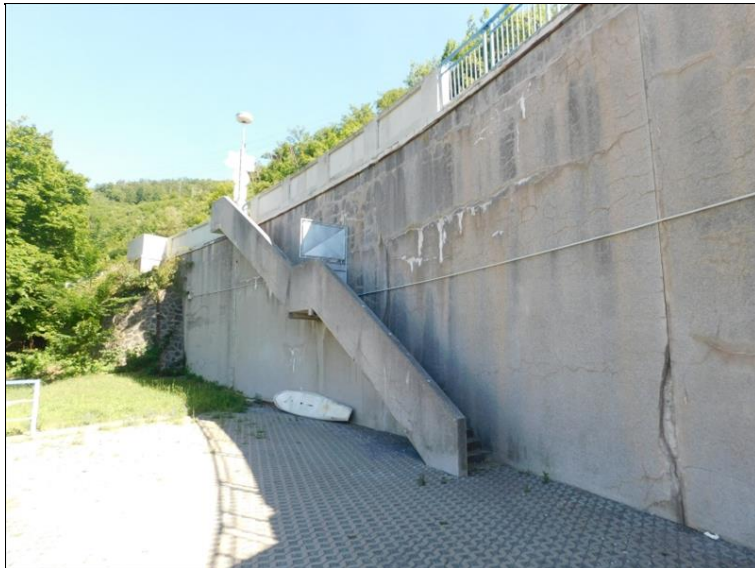
V omítce na boku křídel na pravé straně byly zjištěny vodorovné trhliny s velmi silnými výluhy. V omítce patrné síťové trhliny a na několika místech (zejména na styku s dilatačními sparami) se omítka do hloubky 50 mm rozpadá. Stav pravého křídla opěry OP1 se pomalu zhoršuje. V omítce na lici křídel na levé straně byly zjištěny rovněž síťové trhliny, největší poškození bylo zjištěno na konci křídla u horního líce.

Opěra OP1 - pravé křídlo, plošné síťové trhliny, silný výluh ve vodorovné trhlíně

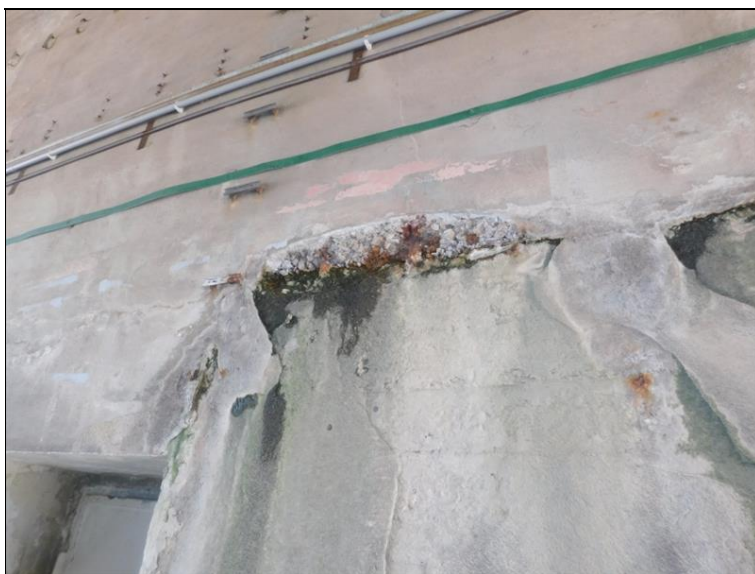
Opěra OP1 - silný průsaky v pracovní spáře opěry, degradace betonu, koroze betonářské výztuže

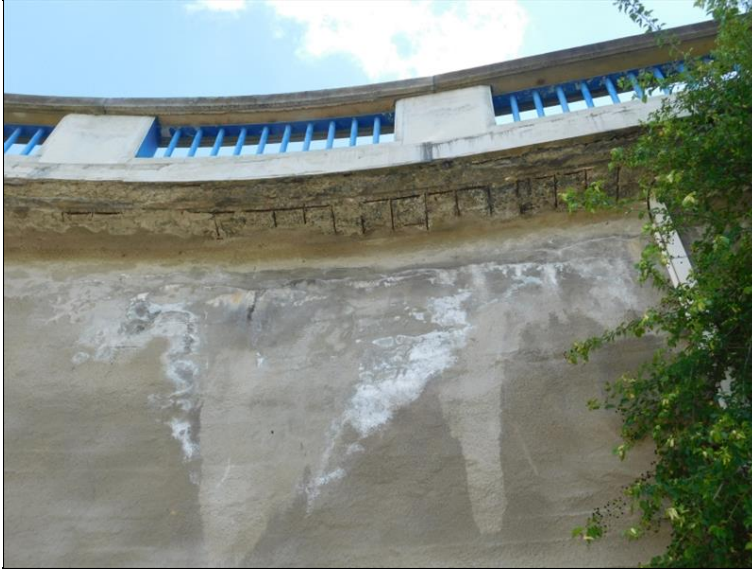
Opěra OP1, levé křídlo - výkvěty výluhů na líci křídla, na spodním líci plošně separovaná krycí vrstva, koroze betonářské výztuže

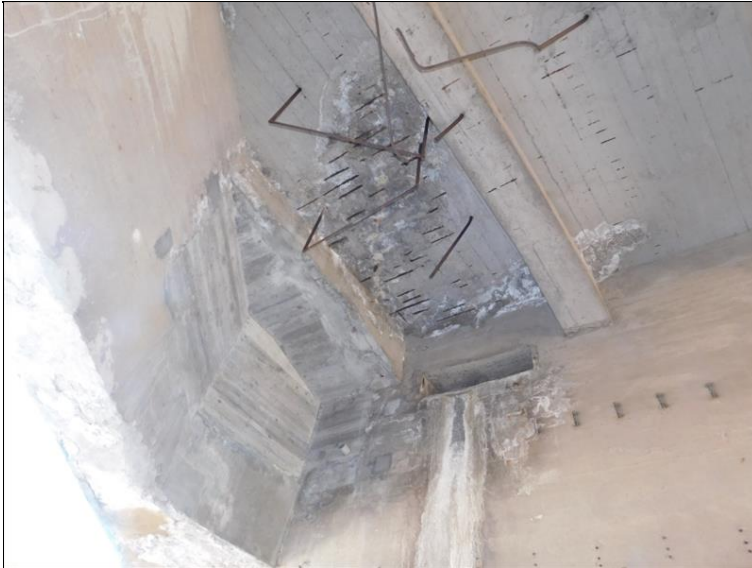
Pole 1: Nejvýznamnější závady 1. pole jsou zejména u pravého krajního trámu (mimo oblast zatěžované vozidly) a to silné zatékání. Odhalená korodující výztuž krajního pravého nosníku byla provizorně opravena. K zatékání dochází pod nosníkem jeřábové dráhy. Do kapsy, kde je nosník uložen silně prosakuje voda z dilatační spáry. Stopy po silnějších průsacích byly rovněž zjištěny na spodním líci desky mostovky na pravé straně s větším množstvím zcela odhalených korodujících profilů betonářské výztuže. Oslabení průřezové plochy výztuže je cca 5 - 10% průřezové plochy. Tloušťka krycí vrstvy betonu na spodním líci je plošně nedostatečná. Na spodním líci nosné konstrukce jsou ponechané kusy želez.

Pole 1 - silné průsaky na pravé straně nosné konstrukce, silná koroze betonářské výztuže

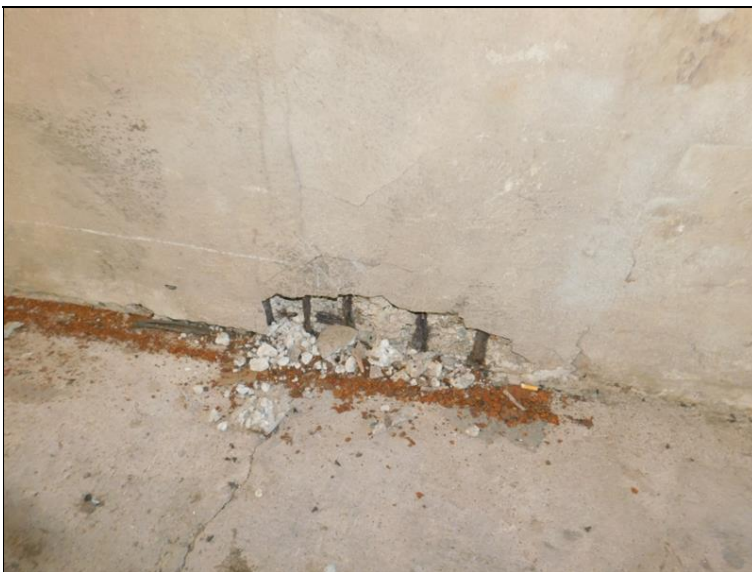
Pilíř P2 - koroze betonářské výztuže v patě

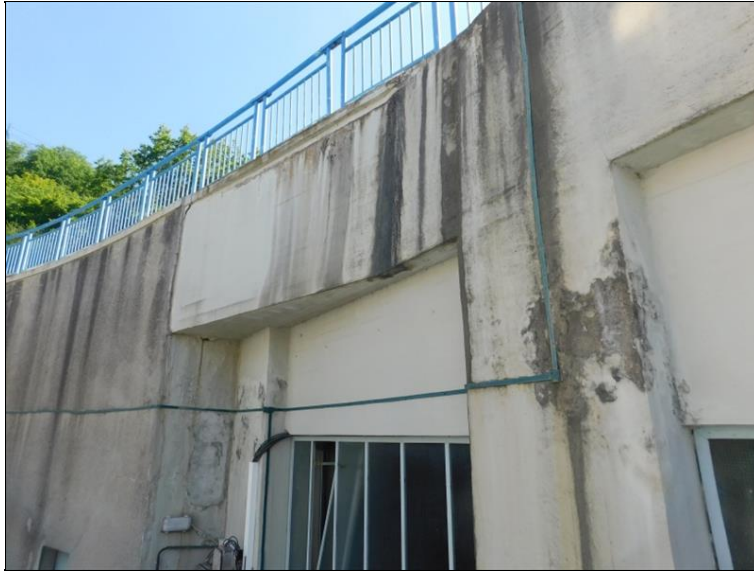
Pole 2 - silné zatékání na vnějším líci pole 2 na pravé straně

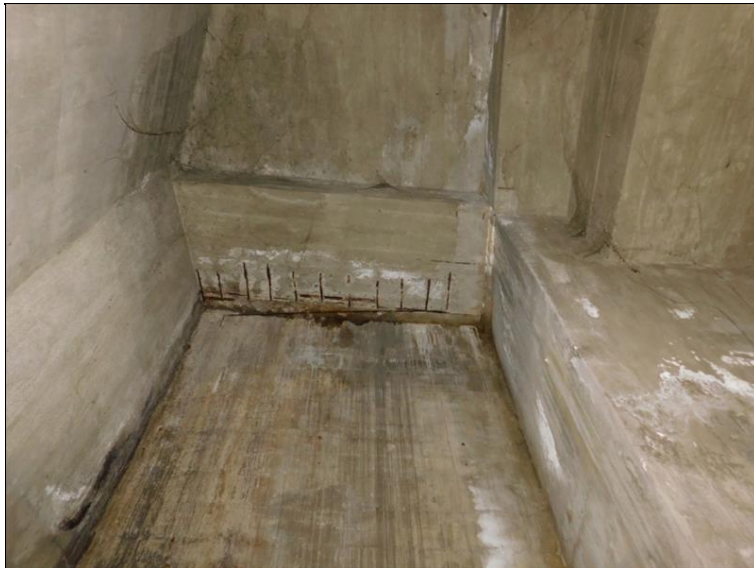
Pole 2 - silné průsaky dilatační spárou, koroze betonářské výztuže

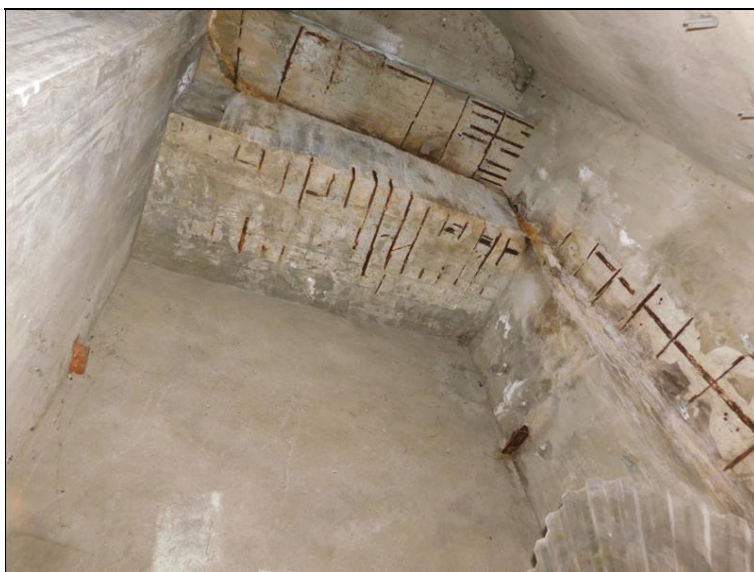
Pole 2 - silné průsaky dilatační spárou, koroze betonářské výztuže

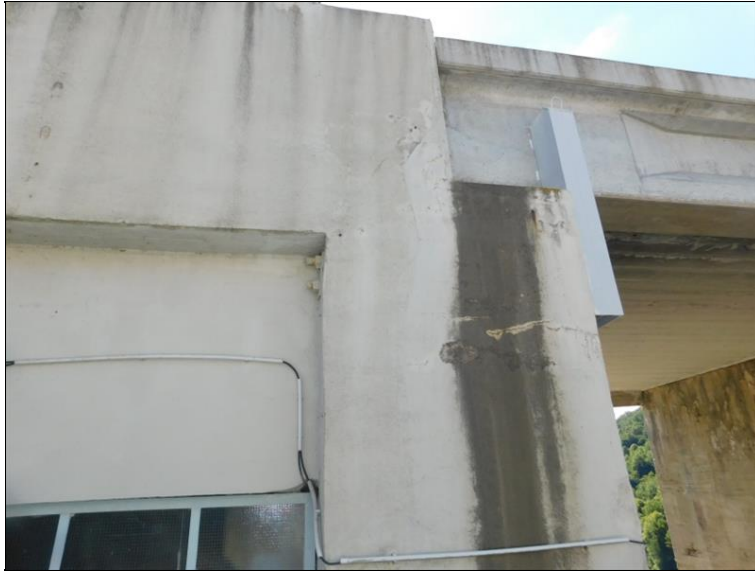
Pilíř P3 - stopy po silném zatékání na pravém boku pilíře

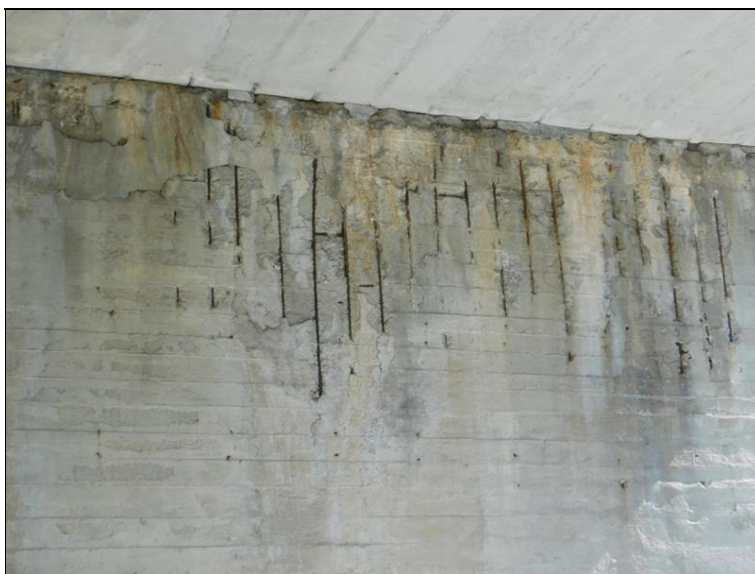
Na lici stěnových pilířů zjištěna lokální separace krycí vrstvy a koroze obnažené betonářské výztuže (např. pole 3 - stěnový pilíř P4, pole 4 - pilíř P4 (největší poškození), pole 11- pilíř P11 apod.). V hlavě úložného prahu na levé (povodní) straně zjištěny šikmé trhliny.

Pilíř P4 - plošná separace krycí vrstvy výztuže úložného prahu, silná koroze betonářské výztuže

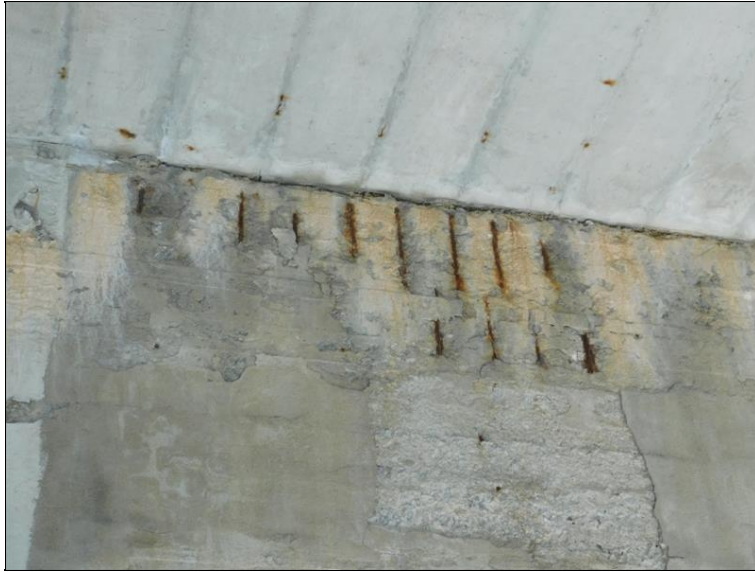
Pilíř P4 - plošná separace krycí vrstvy výztuže
úložného prahu, silná koroze betonářské výztuže

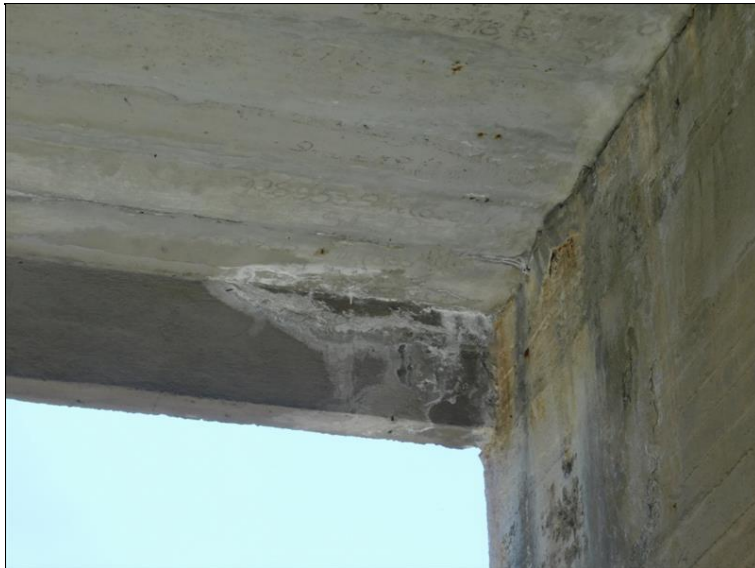
Pole 4 - silné průsaky s výluhy u plentovacího
nosníku na levé straně

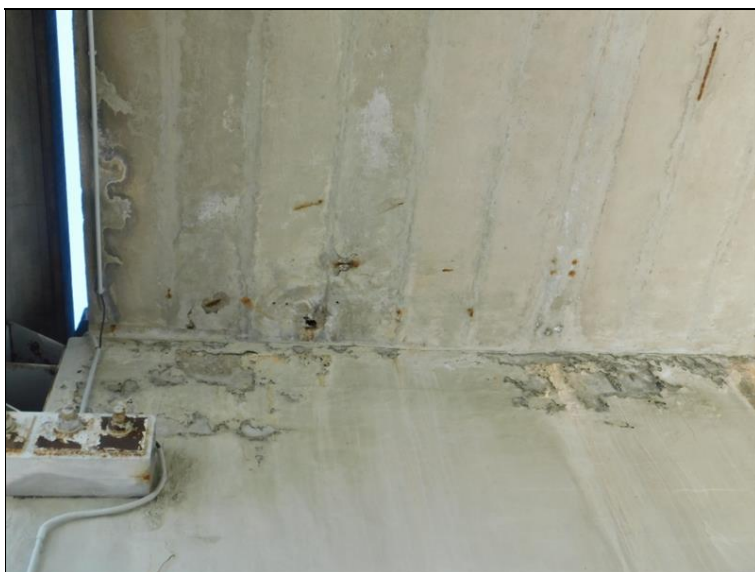
Pole 5 - průsaky na spodním líci nosné
konstrukce, bodová koroze výztuže

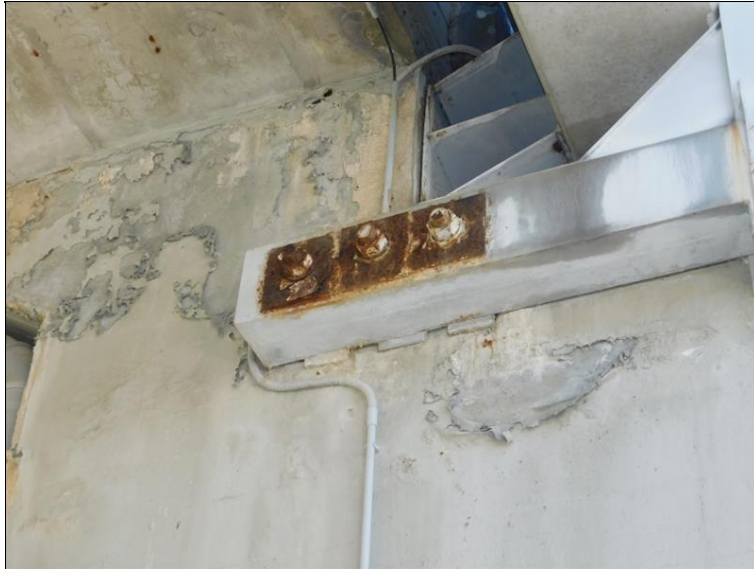
Pole 5 - silná koroze ocelového přípravku zajišťující stabilitu jeřábové dráhy

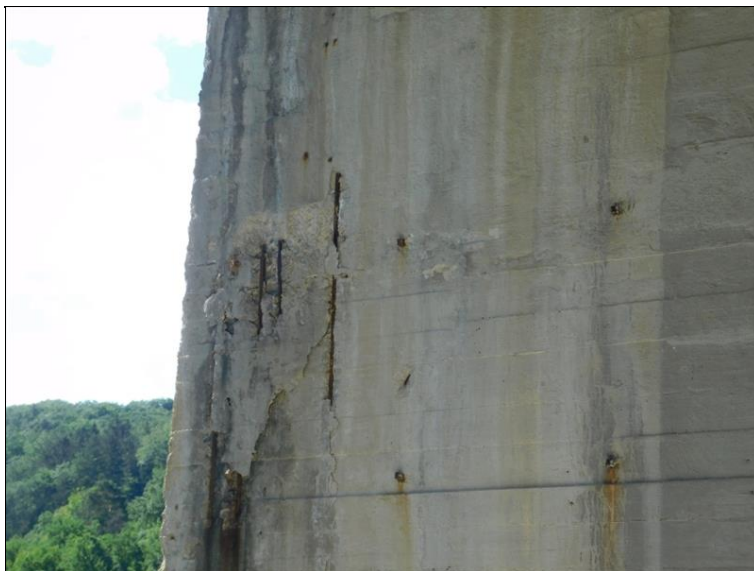
Pilíř P7 - líc do pole 6, na dvou místech plošná separace krycí vrstvy, koroze betonářské výztuže

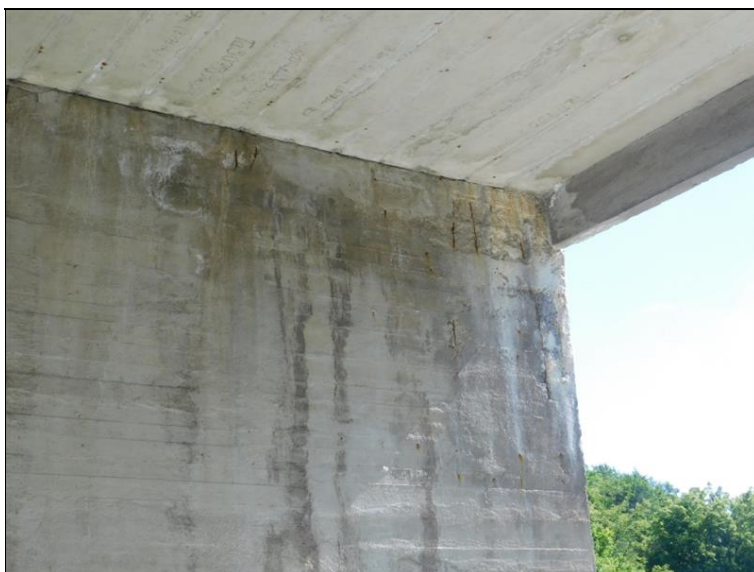
Pole 6 - silné průsaky s výluhy v místě úložné spáry

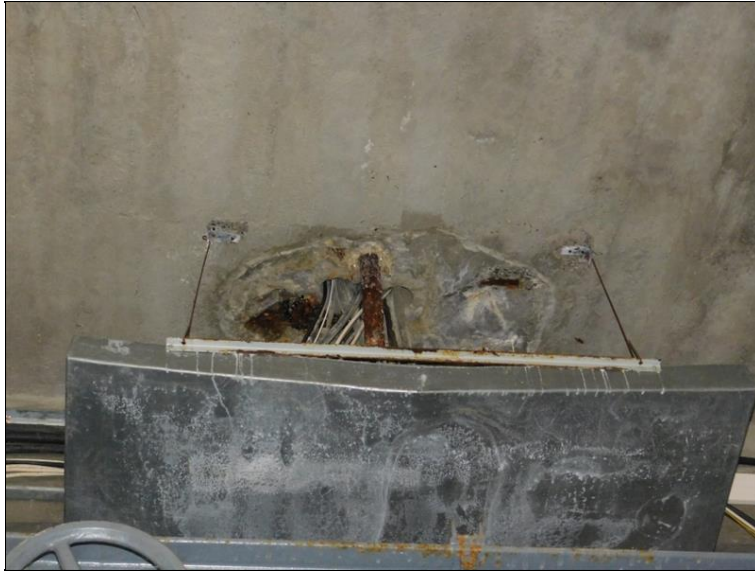
Strojovna 7b - průsaky v místě prostupu inženýrských sítí

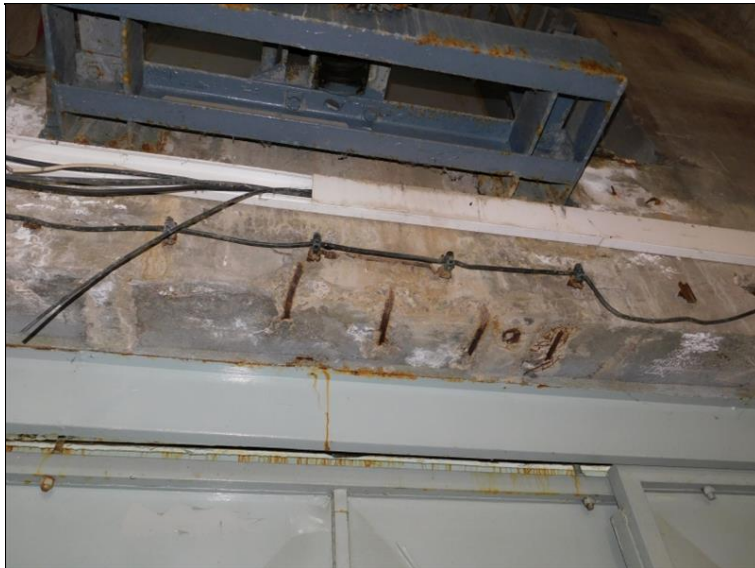
Strojovna 7b - degradace betonu a koroze výztuže v místě vstupního otvoru

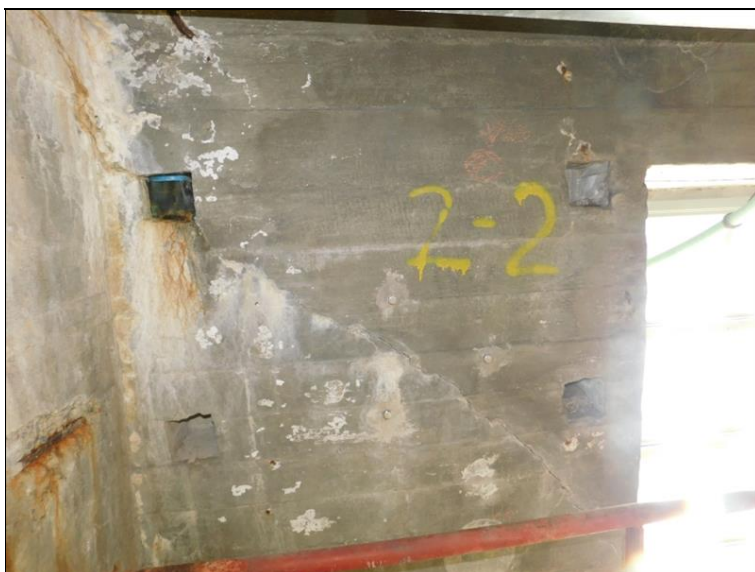
V levé stěně strojoven P7a a P11a byly zjištěny šikmé smykové trhliny, u kterých zajišťuje PVL trvalý monitoring. Trhliny dosahují šířky až 8 mm a jsou prokresleny na vnitřní i vnější líc stěny strojovny. V trhlíně patrný smykový posun v řádu jednotek mm. Na trhliny navazující další už méně otevřené trhliny svislým směrem. Oproti minulému HPM zjištěno větší rozevření trhliny ve strojovně P11a.

Strojovna 7b - šikmá trhliny na líci povodní stěny

- [1] 2.1 Nosná konstrukce Do doby rekonstrukce zajišťovat trvalý periodický monitoring pohybu na trhlinách strojoven P7a a P10a. Mezi sledované veličiny zařadit i teplotu betonu hráze, která zjevně ovlivňuje pohyb na trhlinách.
- [2] 3.3.1 římsa Pravidelně odstraňovat uvolněné / separované kusy římsy v částech, kde hrozí případné ohrožení osob pod mostem (např. pole 1).
- [3] 4.8 Odvodnění Pravidelně čistit mostní odvodňovače a to včetně svodů.
- [4] 4.2 Zábradlí Odstraňovat vegetaci v patě betonových zábradlí.

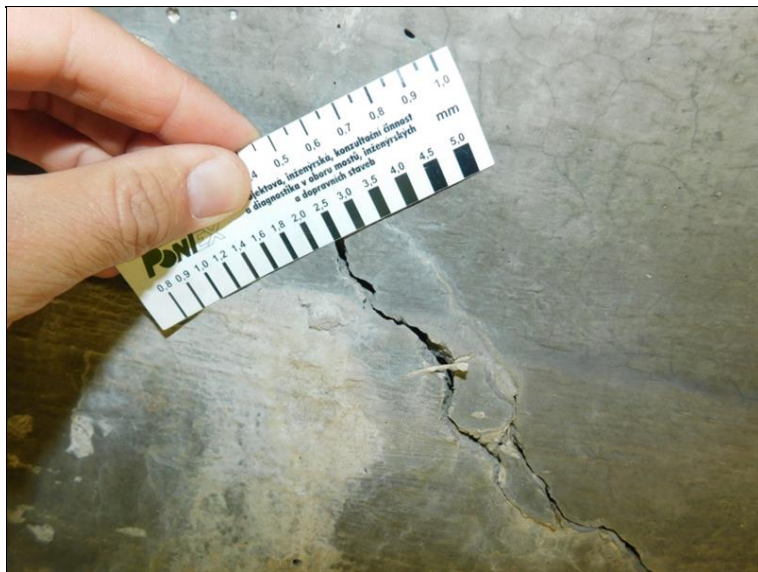
Strojovna 7b - šikmá trhliny na líci povodní stěny, detail šířky trhliny 2,5 mm

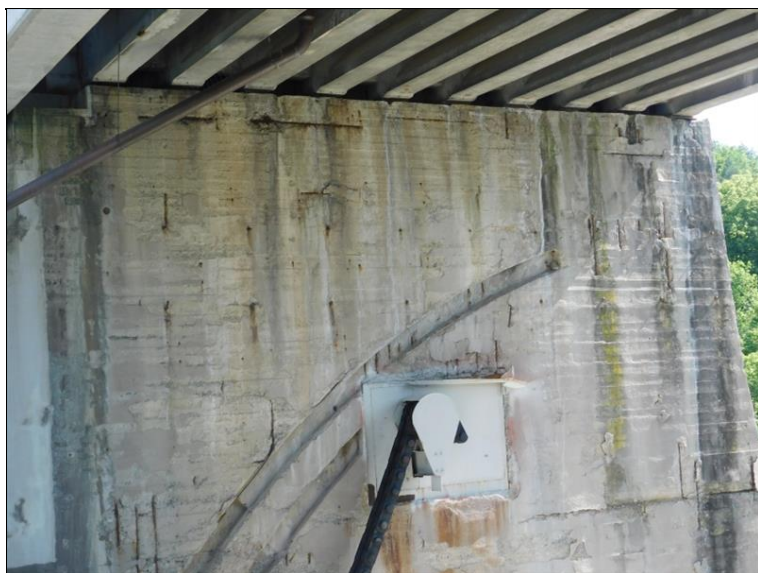
Pilíř P7 - líc do pole 7, plošná degradace betonu, na řadě ploch prokreslená korodující výztuž

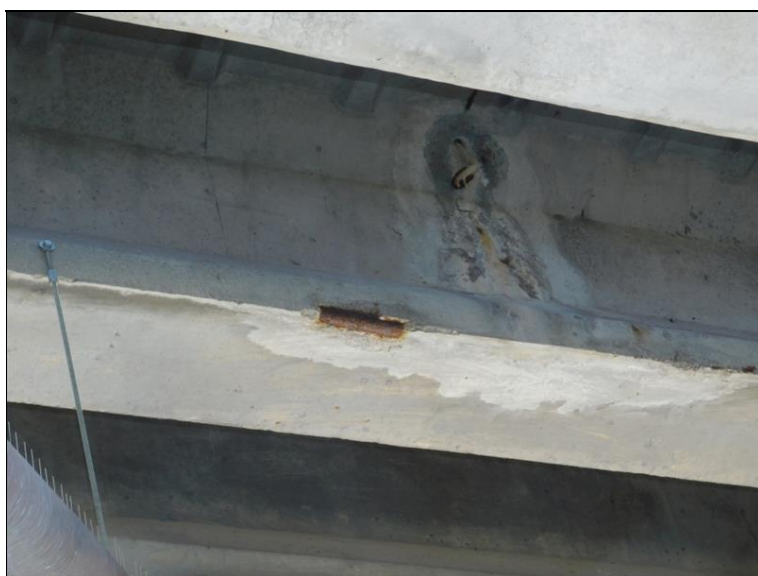
Pole 7 - pravý bok krajního nosníku, silný průsak v místě odvodňovacího otvoru, v hraně trámu korodující výztuž

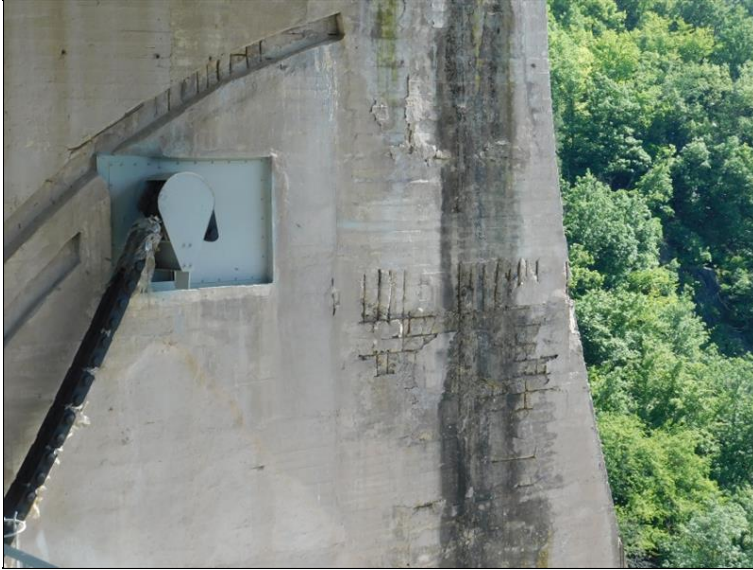
Pilíř P8 - silné průsaky na levou část pilíře přes úložné prahy, plošně odpadá krycí vrstva, plošná koroze betonářské výztuže

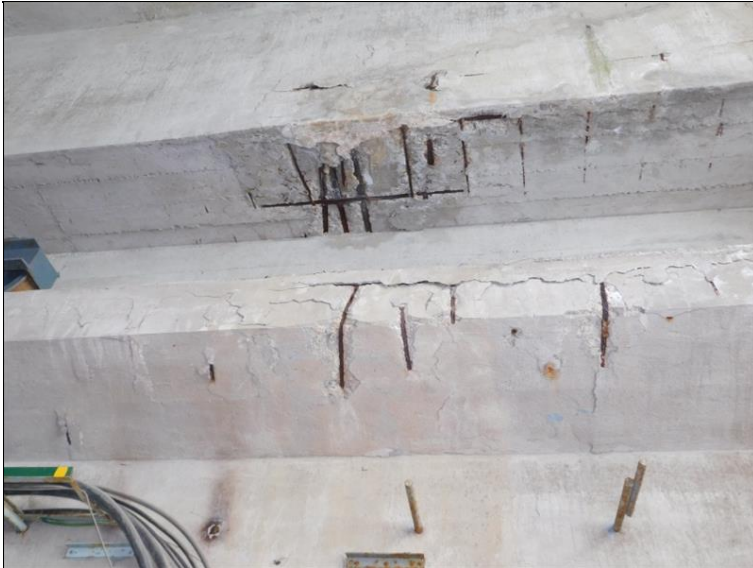
Strojovna 8b - degradace betonu a silná koroze betonářské výztuže stěny a jeřábové dráhy

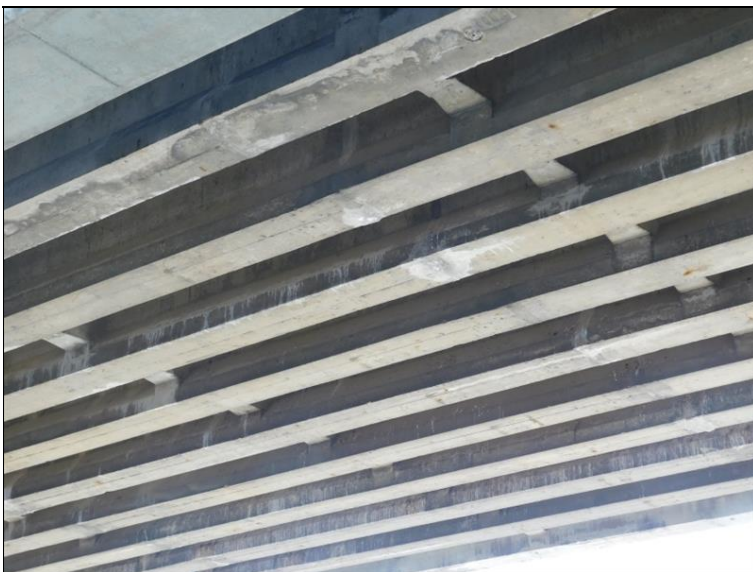
Pole 9 - stopy po průsacích v místě trhlín nosné konstrukce, trhliny kopírují vedení předpínací výztuže

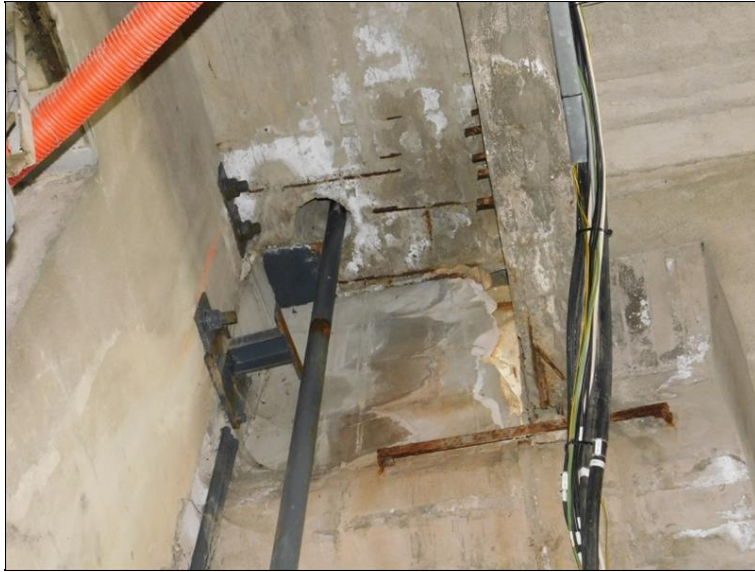
Strojovna 9b - silné průsaky a degradace betonu v místě průchodu pro transmisní tyče

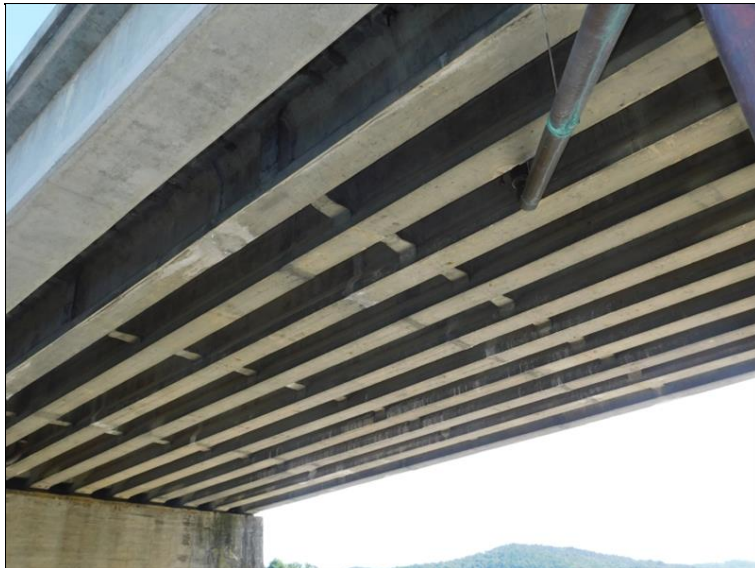
Pole 10 - stopy po průsacích v místě trhlin nosné konstrukce, trhliny kopírují vedení předpínací výztuže

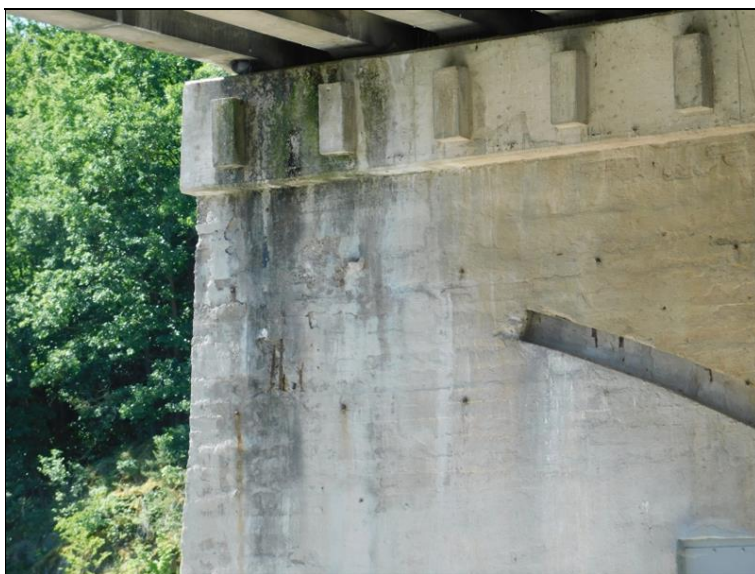
Pilíř P11 - silné zatékání na líci pilíře do pole 10, degradace betonu

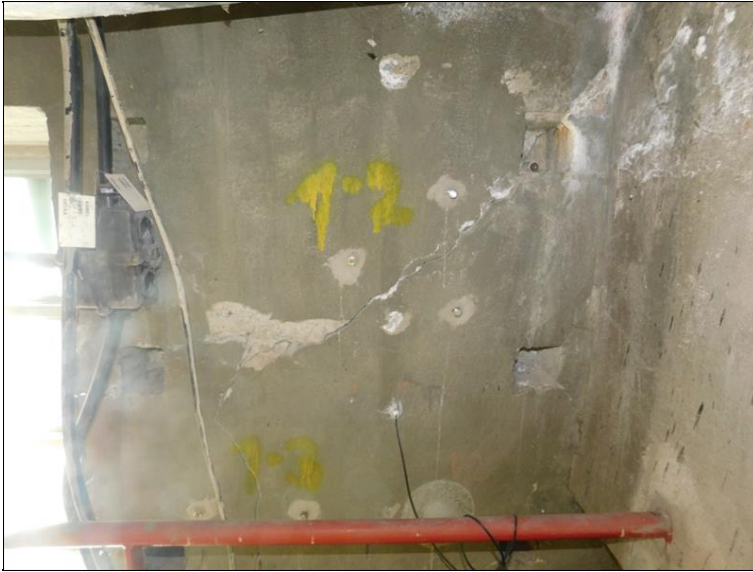
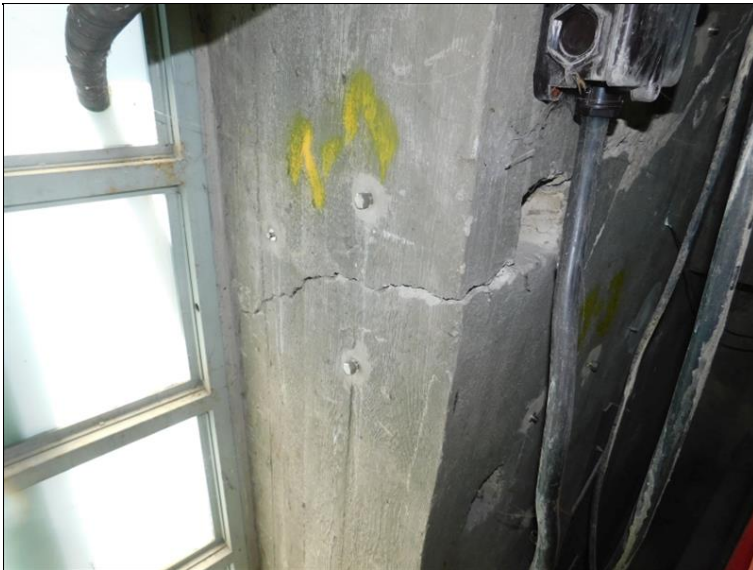
Strojovna 11b - šikmá trhlina na líci povodní stěny

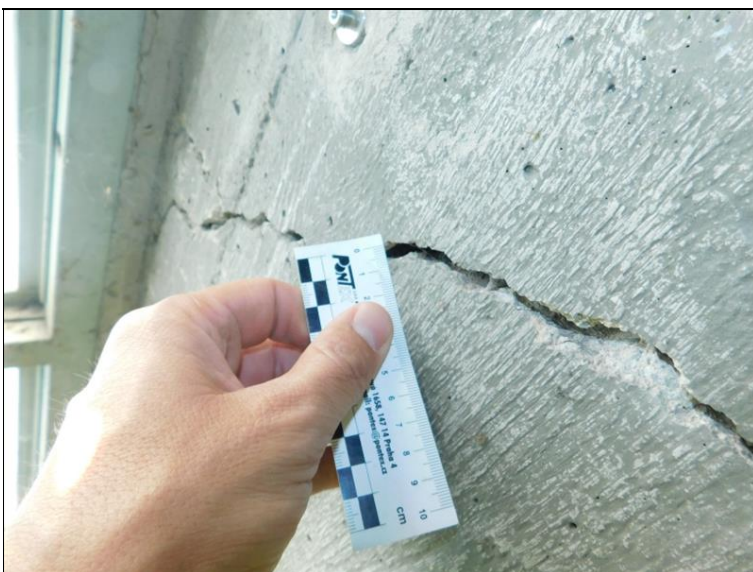
Strojovna 11b - šikmá trhlina na líci povodní stěny, detail šířky trhliny 7 mm

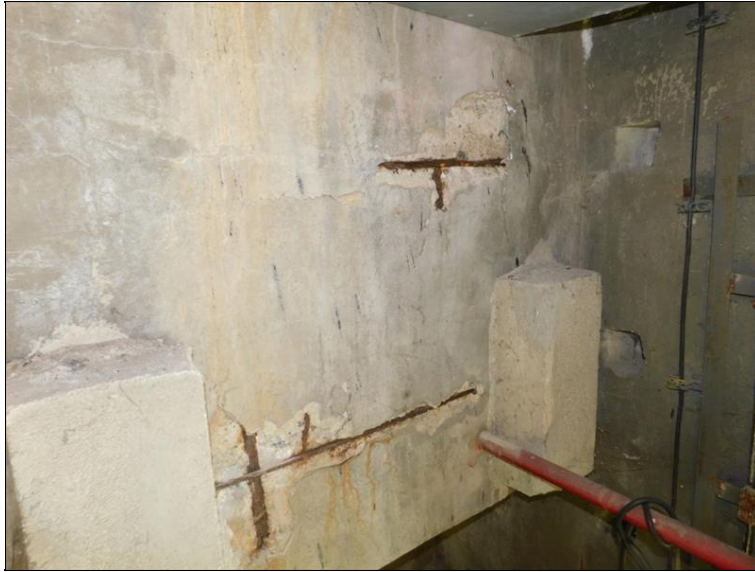
Strojovna 11b - degradace betonu, koroze betonářské výztuže

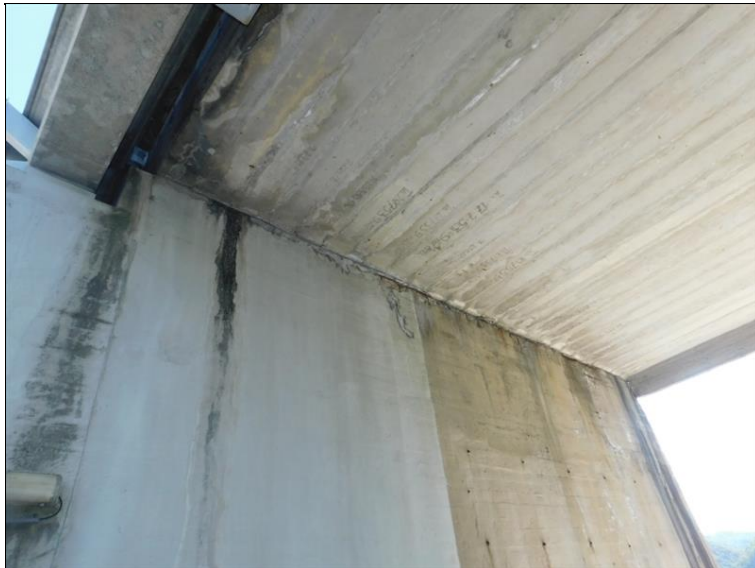
Piliř P11 - aktivní průsak do pole 11 na pravé straně úložného prahu

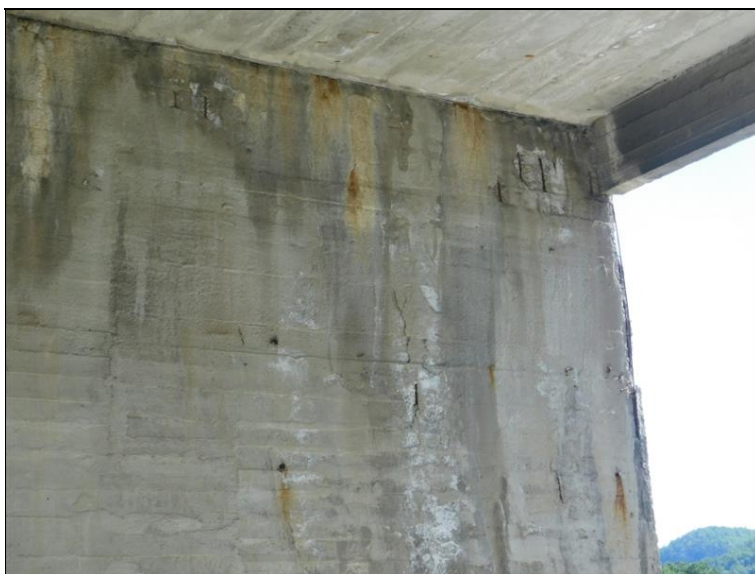
Piliř P12 - silné průsaky v místě úložné spáry, místy koroze obnažené betonářské výztuže

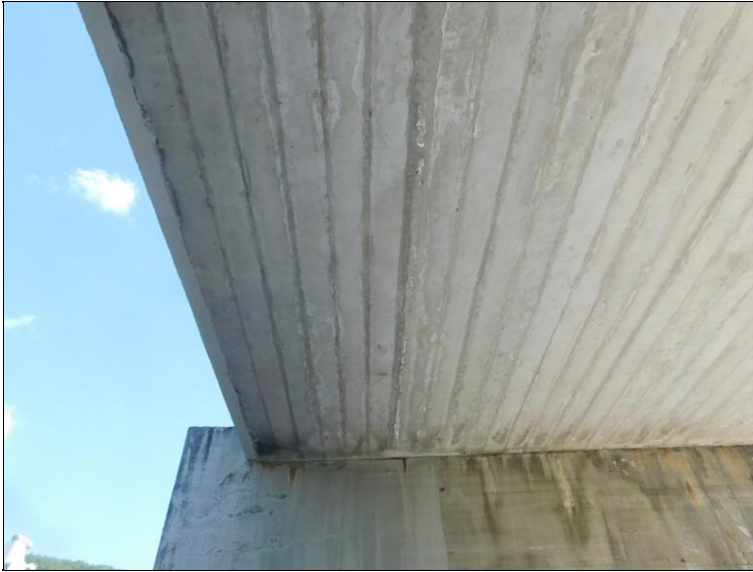
Pole 12 - spodní líc, místy slabé výluhy ve sparách mezi nosníky

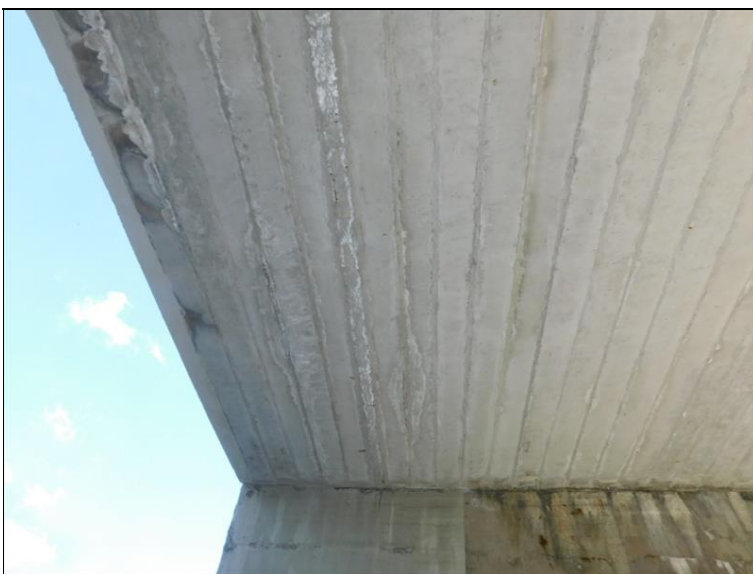
Pole 13 - spodní líc, silnější průsaky s výluhy na pravé části nosné konstrukce

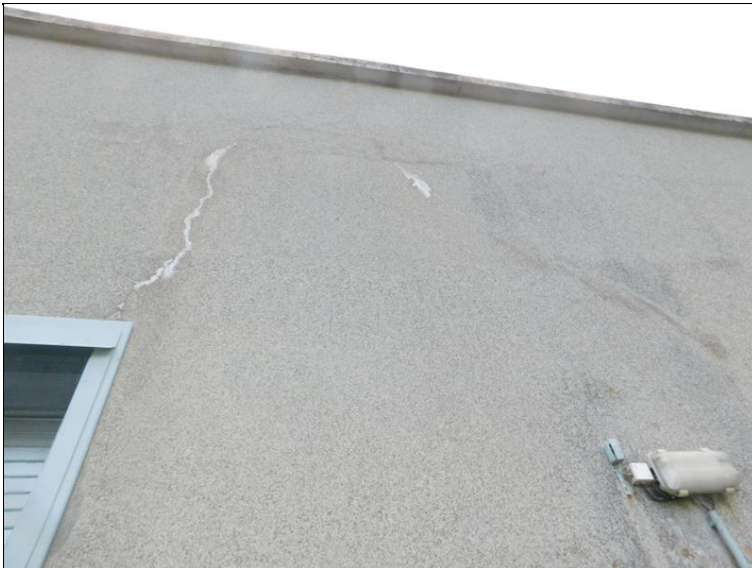
Pole 14 - šikmé trhliny se slabými výluhy na líci pravé vnější stěny

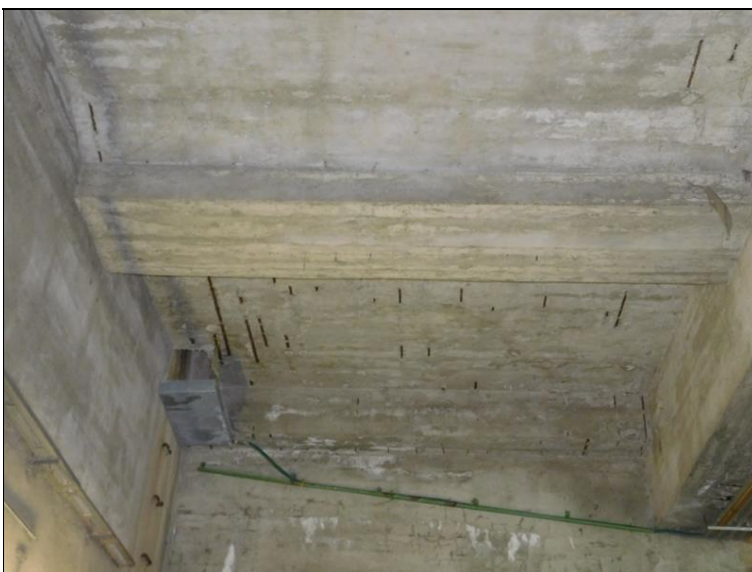
Pole 16 - plošně prokreslená betonářská výztuž na spodním líci horní desky

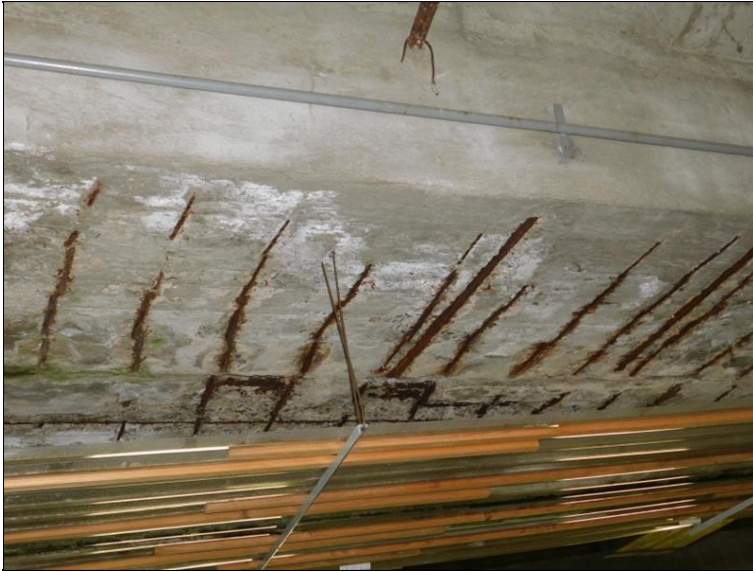
Pole 16 - silné prúsaky, plošně odpadá krycí vrstva a silná koroze betonářské výztuže na spodním líci příčného trámu nosné konstrukce

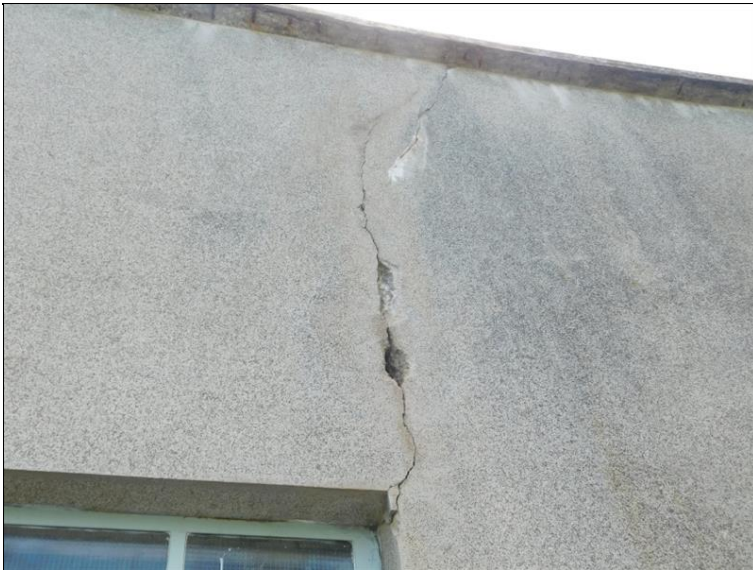
Pole 16 - svislá trhлина nad okenním otvorem na vnějším líci pravé stěny

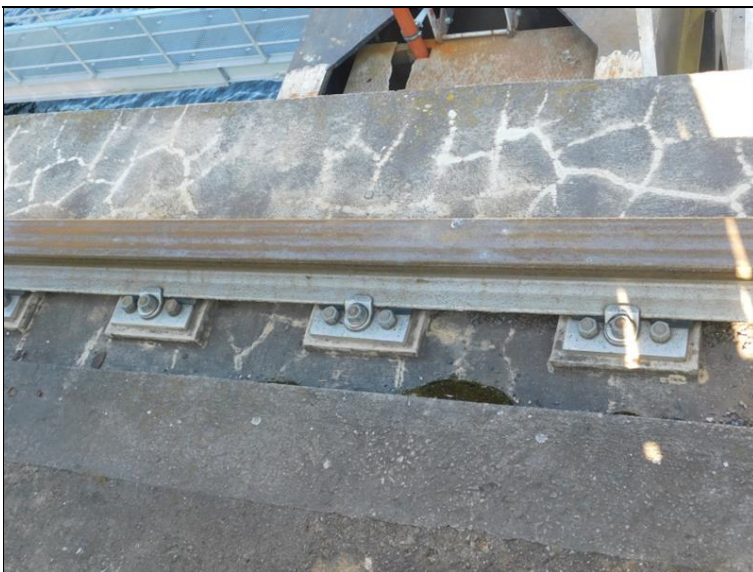
Na horním líci strojoven u sanovaných ploch pod jeřábovou dráhou byly zjištěny síťové trhliny ve vrstvě sanace.

Sítové trhliny na horním líci sanací horního líce strojoven

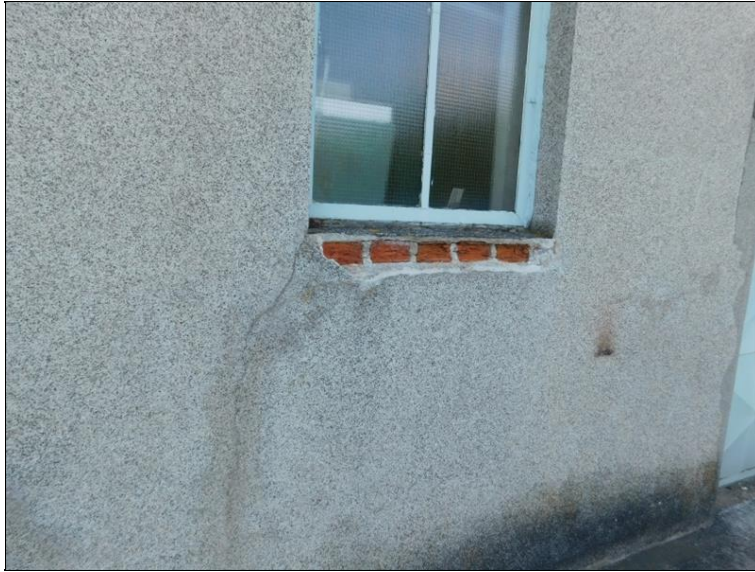
Pole 16 - uražená hrana omítky u okenního otvoru

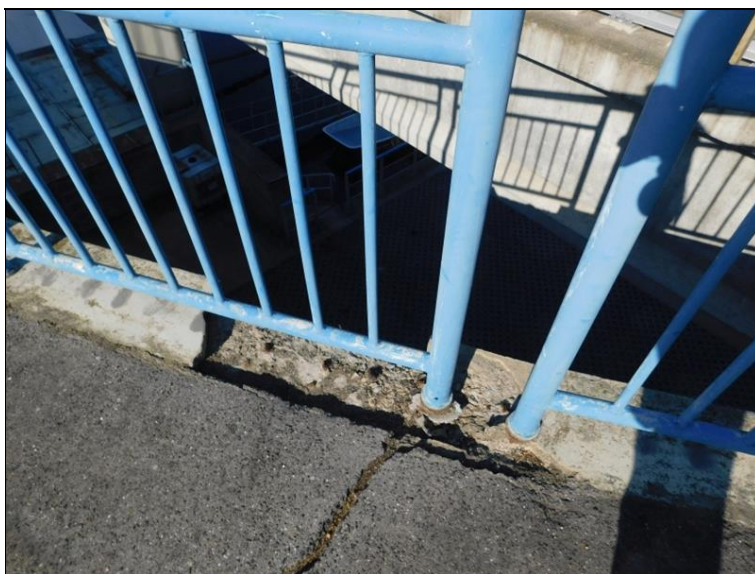
- [3.3] 3.3.1 římsa
- Beton říms hloubkově degraduje, výztuž koroduje se zjevným úbytkem průřezové plochy. V rozsáhlých úsecích dochází k separaci a následnému odpadávání krycí vrstvy nebo sanačních hmot. Hrozí spad uvolněných kusů římsy pod most - zejména pole 1 na levé straně.

Rozpad betonové římsy na pravé straně v poli 1

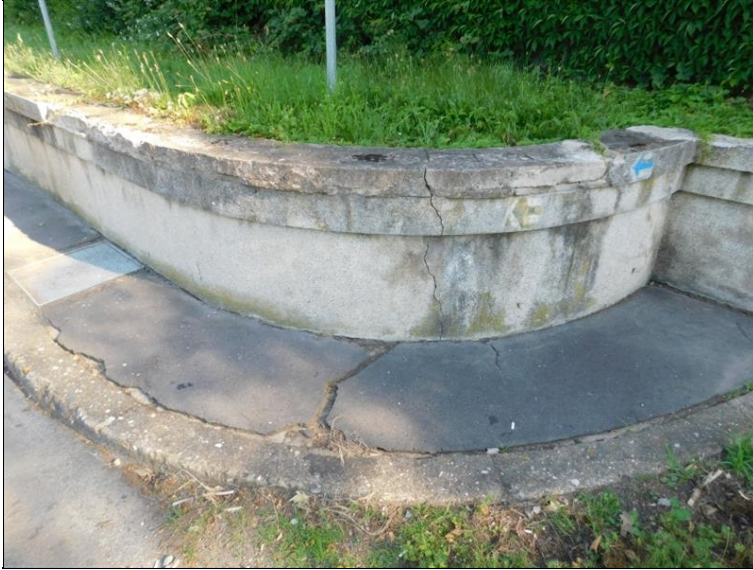
- U železobetonové zídky na předmostí u opěry OP1 byly zjištěny svislé trhliny, největší trhlina šířky 5,00 mm. Horní madlo zídky silně degraduje - rozpadá.

Trhlina ve zdi na předmostí u opěry OP1 š. 5 mm

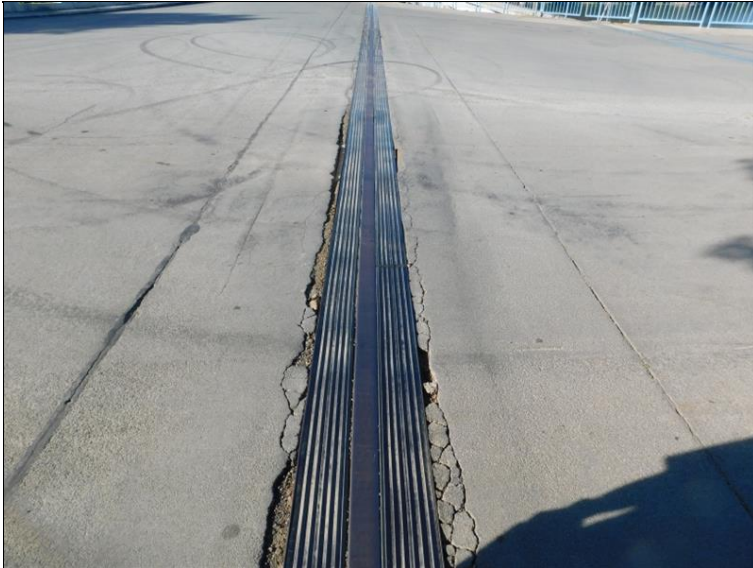
Rozpad živičného krytu vozovky u kolejové dráhy na předmostí u opěry OP1

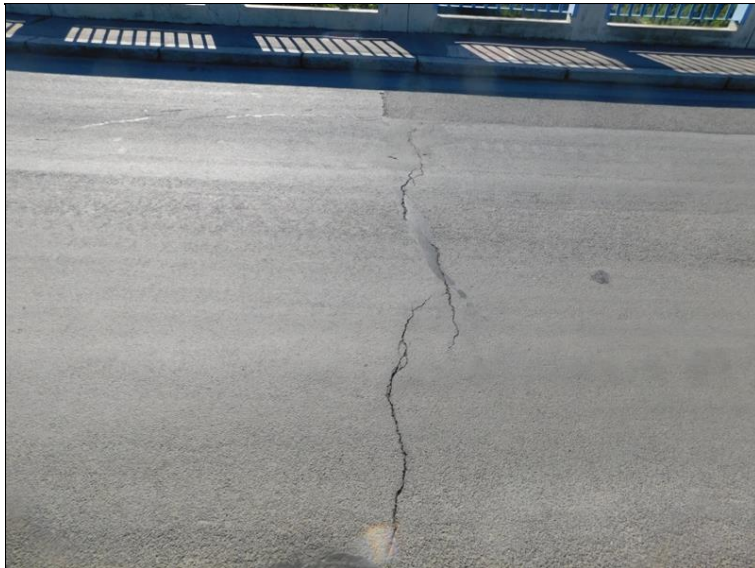
Příčné trhliny v živičném krytu vozovky

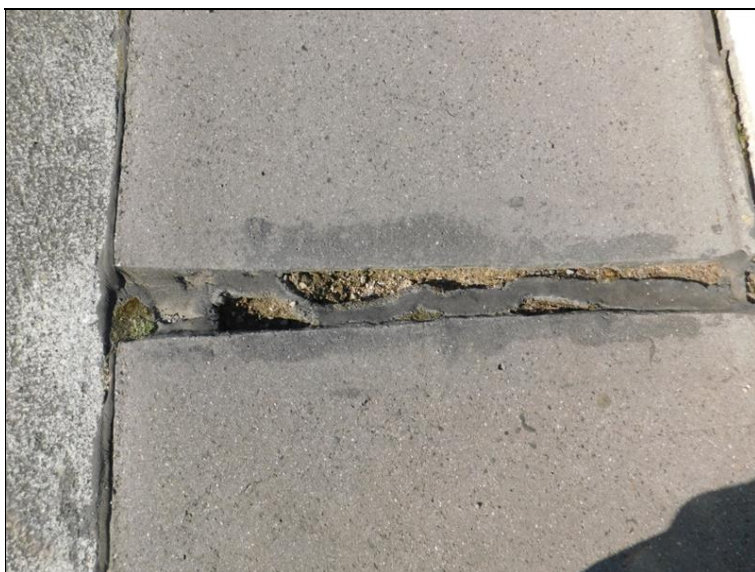
Široká trhlina v chodníku.

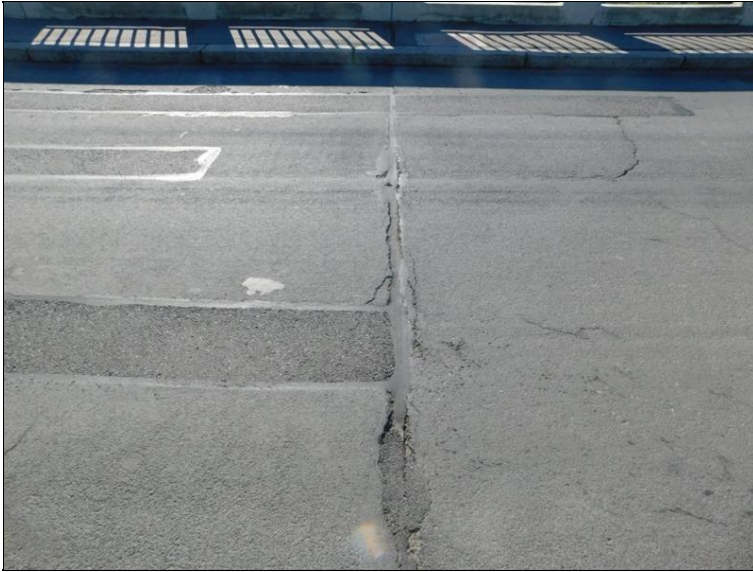
Příčné trhliny v živičném krytu vozovky
