Most 1027-1

VD Slapy, most na hrázi

HLAVNÍ PROHLÍDKA

Datum provedení prohlídky: 17.6.2022

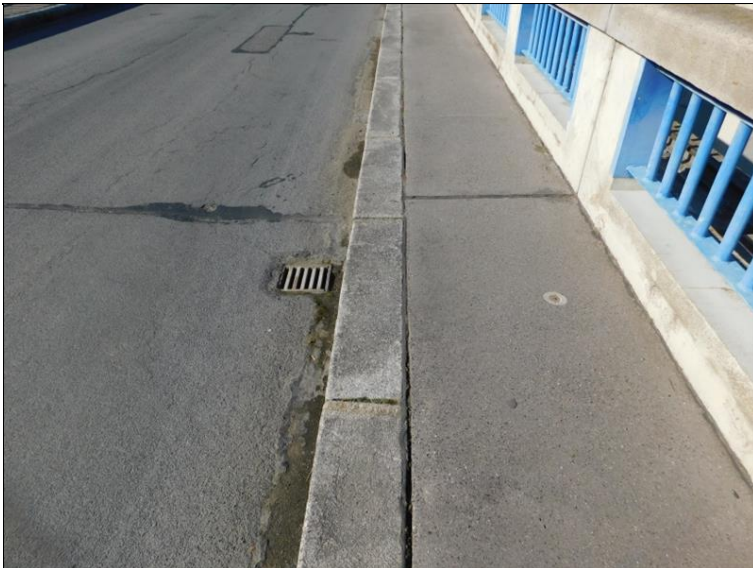
Otevřená podélná spára mezi obrubníkem a živičným krytem chodníku

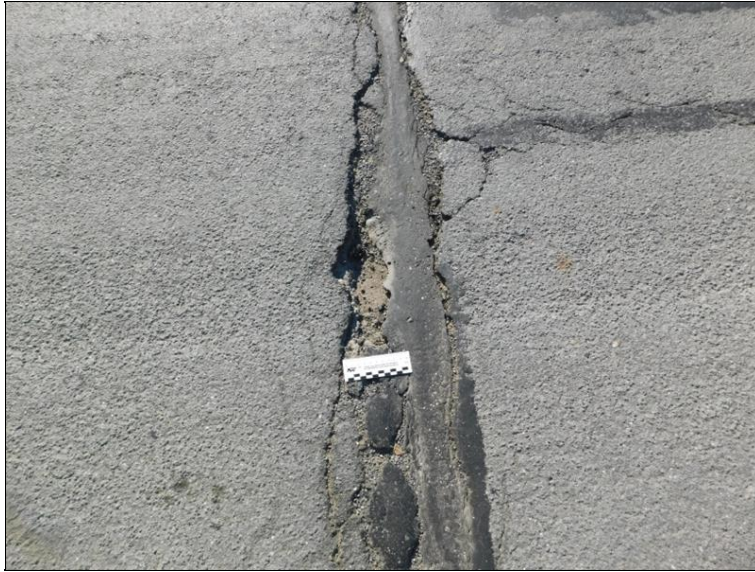
Výtluk ve vozovce, poškozené těsnění dilatační spáry

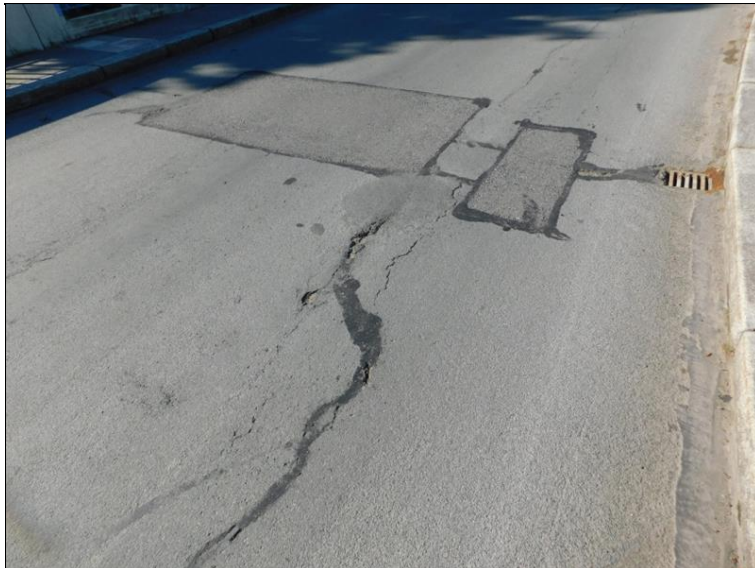
Podélné trhliny ve vozovce

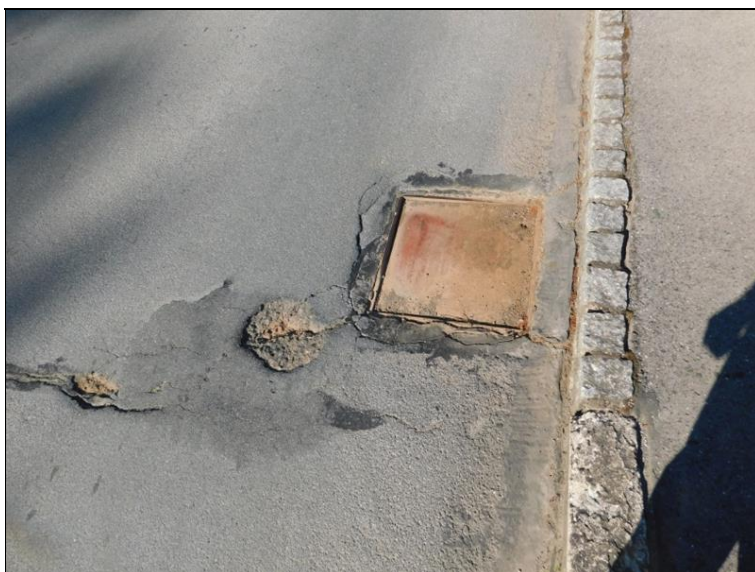
V poli 17 je ve vozovce ocelový poklop, jehož únosnost se jeví jako nedostatečná.

Pojížděný poklop neznámé únosnosti ve vozovce v poli 17, pravá strana

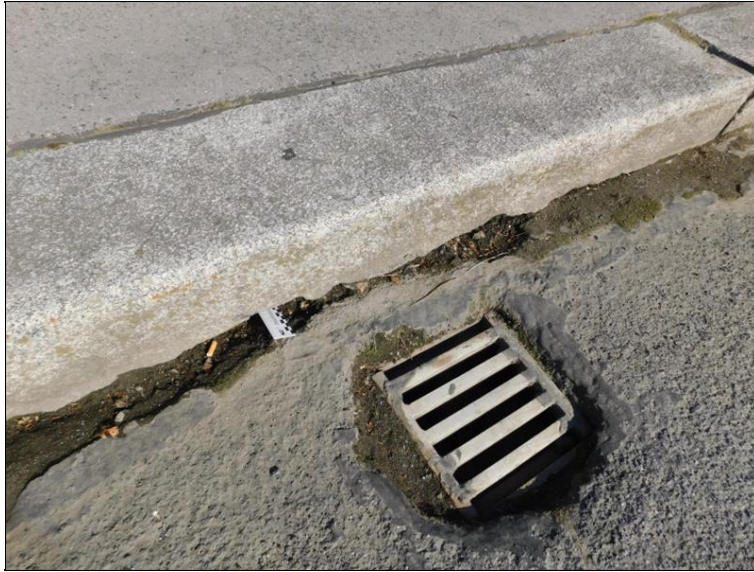
Lokální degradace pod kamenným obrubníkem chodníku, pravá strana

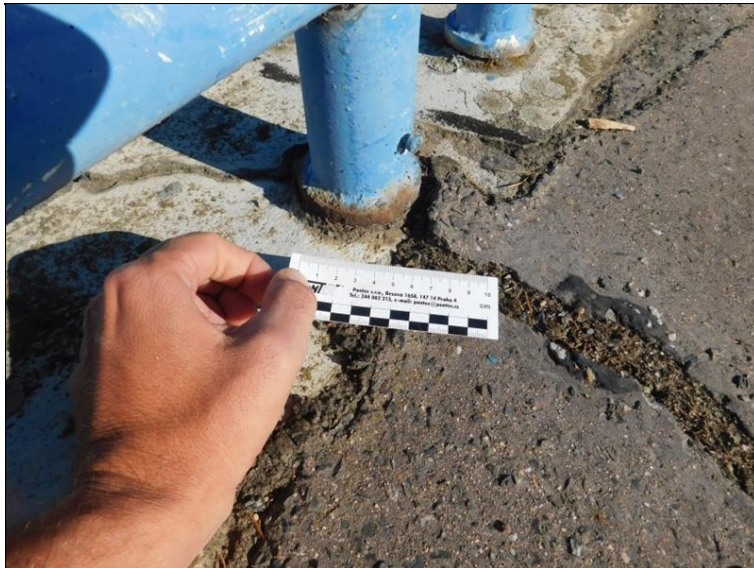
Koroze ocelového sloupku zábradlí v patě, pole 1, pravá strana

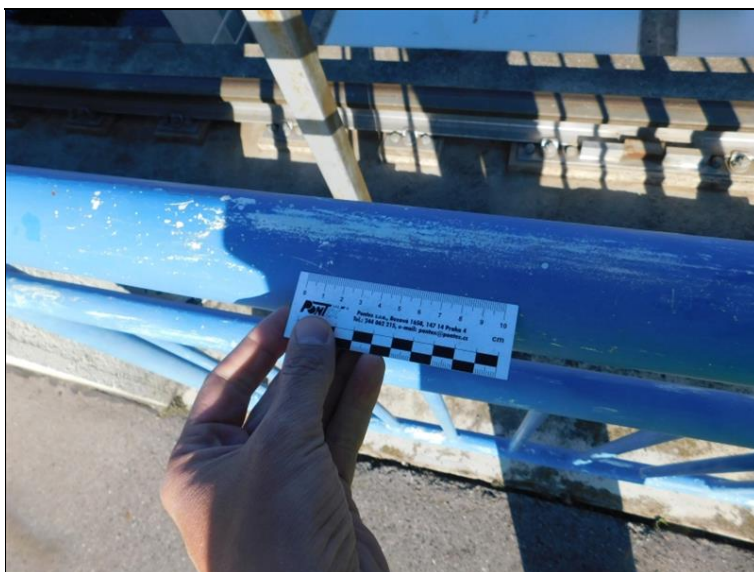
Poškozená protikoroze ochrana na horním madle zábradlí, pole 1, pravá strana

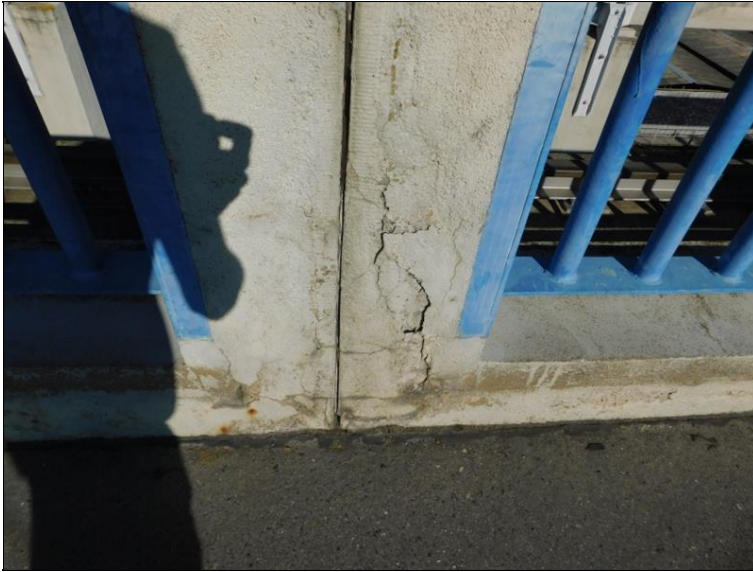
Povrchová degradace betonu stěn zábradlí

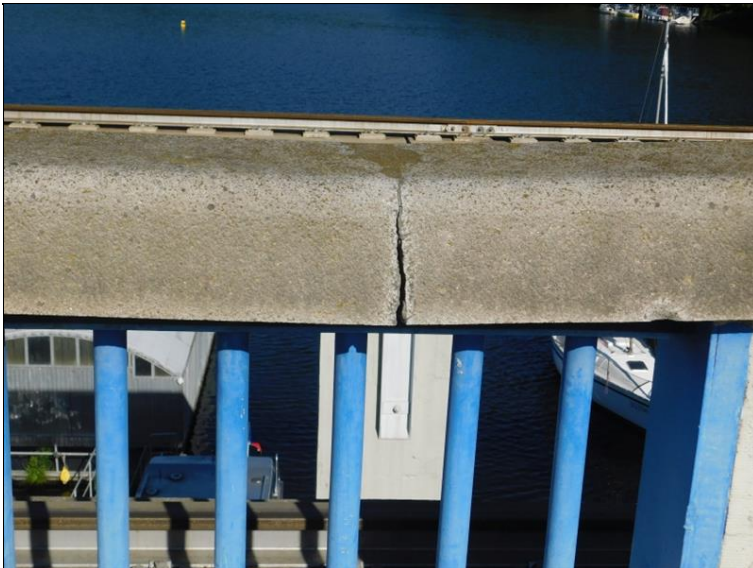
Rozlomené kamenné madlo zábradlí, pravá strana

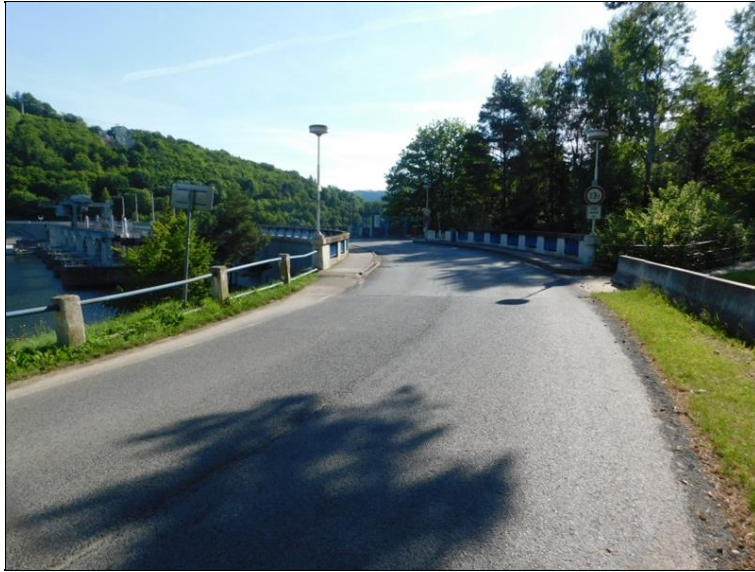
- Navazující záchytný systém na pravé straně mostu za opěrou OP17 se rozpadá - betonové sloupky jsou deformované, separují se krycí vrstva betonářské výztuže, výztuž koroduje. Ocelová madla zábradlí korodují, upevnění do betonových sloupků je nedostatečné, jedno ocelové madlo je rozlomené.

Záchytný systém na předmostí za opěrou OP18 je rozpadlý - sloupky se vyklání, některé hloubkově degradují

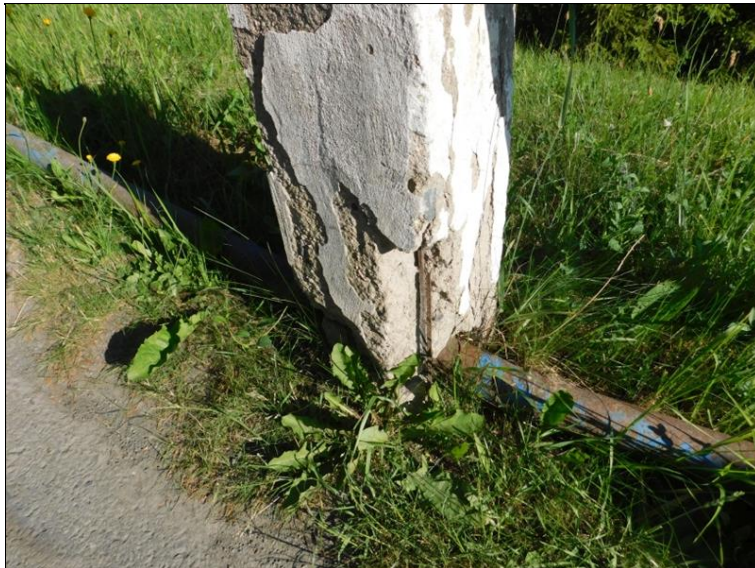
Detail hloubkové degradace sloupku na předmostí za opěrou OP18, koroze přerušena betonářská výztuž

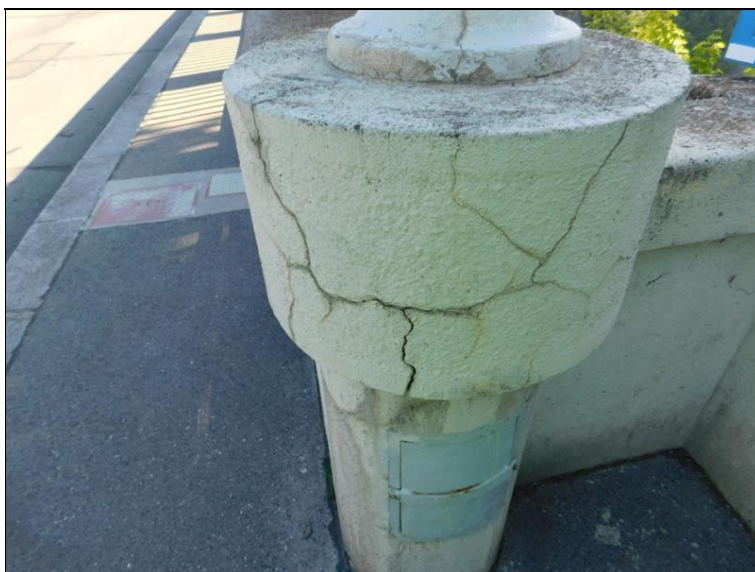
Síťové trhliny v sanaci madla zábradlí

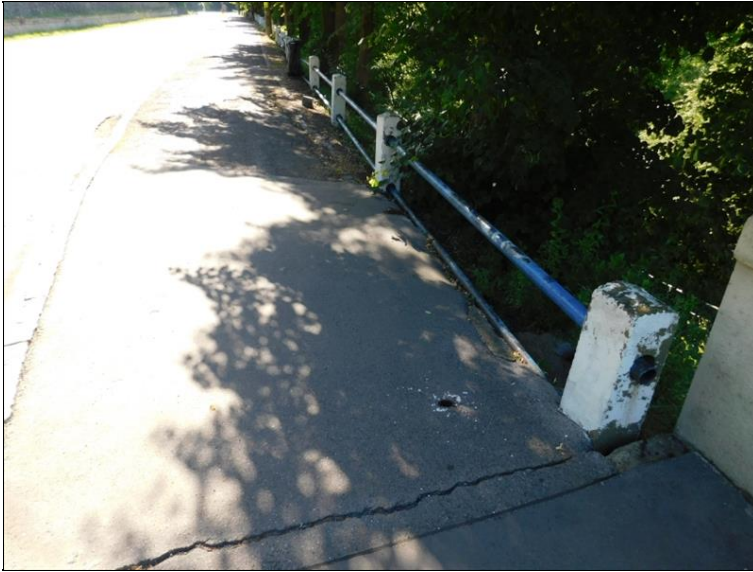
Nevhodně napojené zábradlí na levobřežním předmostí, záchytná funkce je omezená

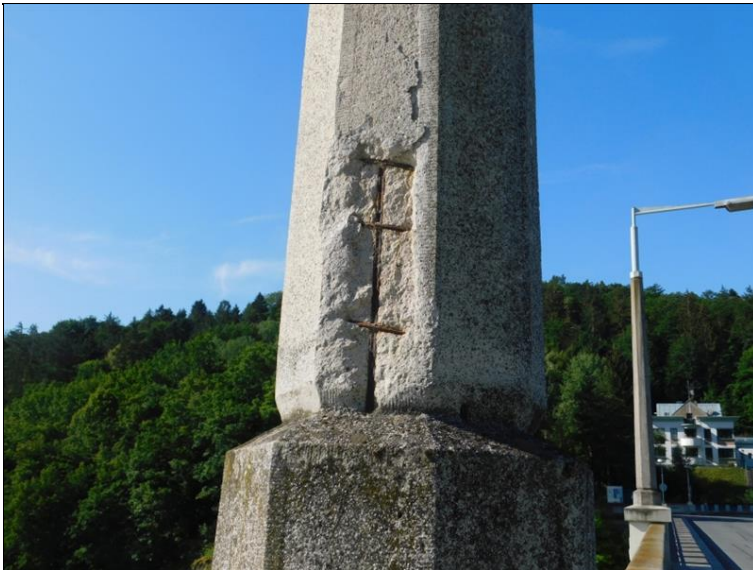
- [5.1] 5 Další části U stožárů veřejného osvětlení je patrna degradace betonových sloupů s lokálně obnaženou korodující výztuží v oblastech odražené krycí vrstvy.

Lokálně odpadá krycí vrstva stožáru osvětlení, koroze odhalené betonářské výztuže

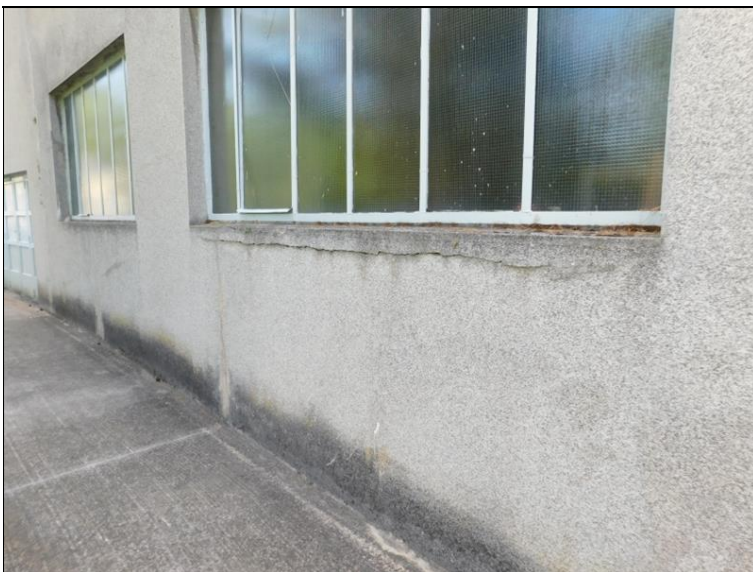
Degradace omítky v místě okenního otvoru

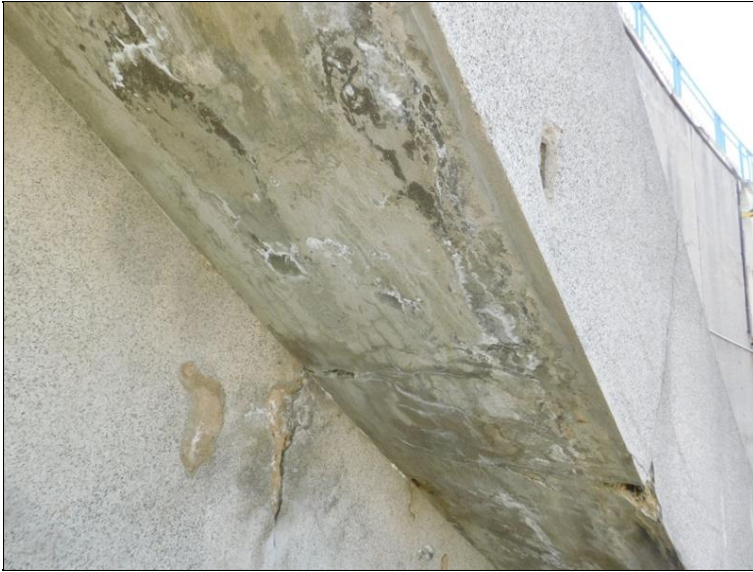
Stav schodiště u pravého křídla je velmi špatný až havarijní. U schodiště byly zjištěny trhliny s průsaky, výluhy, rozpad madla zábradlí a degradace schodišťových stupňů. Ve stěně pod schodištěm vodorovná trhlina s velmi silnými výluhy.

Degradace spodního líce schodiště u pravého křídla opěry OP1

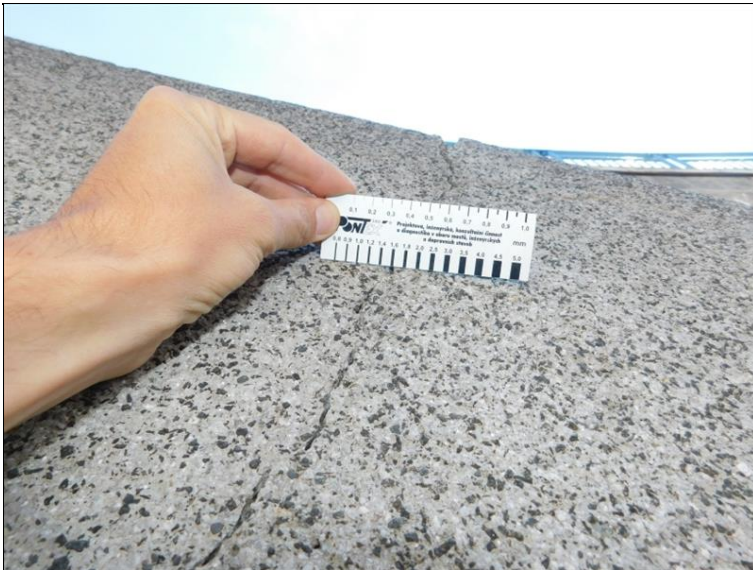
Svislá trhлина na líci schodiště u pravého křídla opěry OP1 šířky 1,6 mm

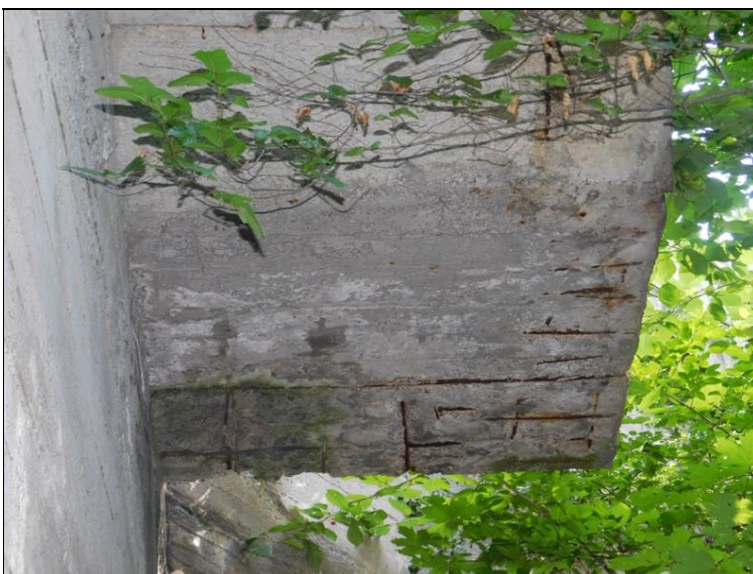
U spodního líce přístupového schodiště na levé straně opěry OP17 byla zjištěna prokreslená a korodující betonářská výztuž schodiště s oslabením průřezové plochy výztuže lokálně až 20% v místě vyústění odvodňovacího prostupu. Betonové schodiště povrchově degraduje.

Degradace spodního schodiště na levé straně opěry OP17, silná koroze výztuže
