Povodí Ohře, státní podnik

Celkové shrnutí závěrů průzkumu konstrukcí opevnění krytého profilu Bystřice (v ř.km 6,458 – 7,318, Masarykova – Nábřežní v Teplicích)

Číslo zprávy: 31/22

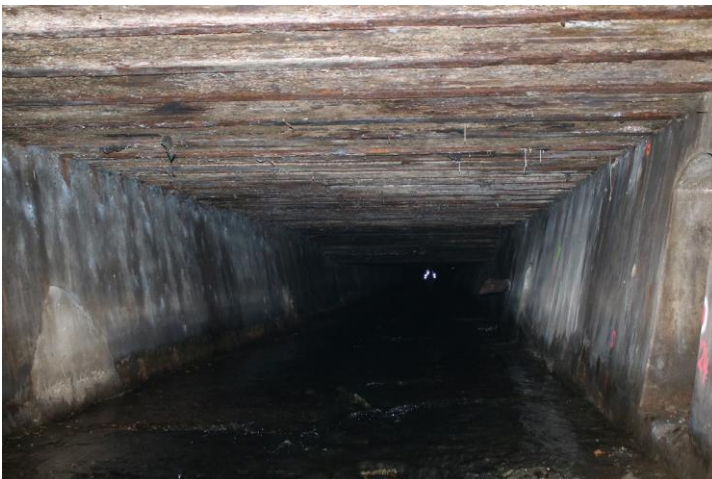
Z provedených terénních i laboratorních zkoušek vyplývá, že aktuální mechanické vlastnosti betonu jsou z dlouhodobého hlediska nepříznivé. Zpracování betonu především u opěr je nekvalitní a jedná se o mezerovitý, hůře zpracovaný – ztuhlý beton. V některých oblastech je zřejmá absence maltového tmelu, který neobaluje spolehlivě veškerá zrna kameniva.

Podobná situace je i v případě stropní desky, kde beton je hůře ztuhlý a zpracován.

Aktuální kvalita pevnosti betonu v tlaku, zjištěná na válcových tělesech, odpovídá pevnostní třídě C 8/10 u opěr a třídě C 12/15 u spodního líce stropní desky.

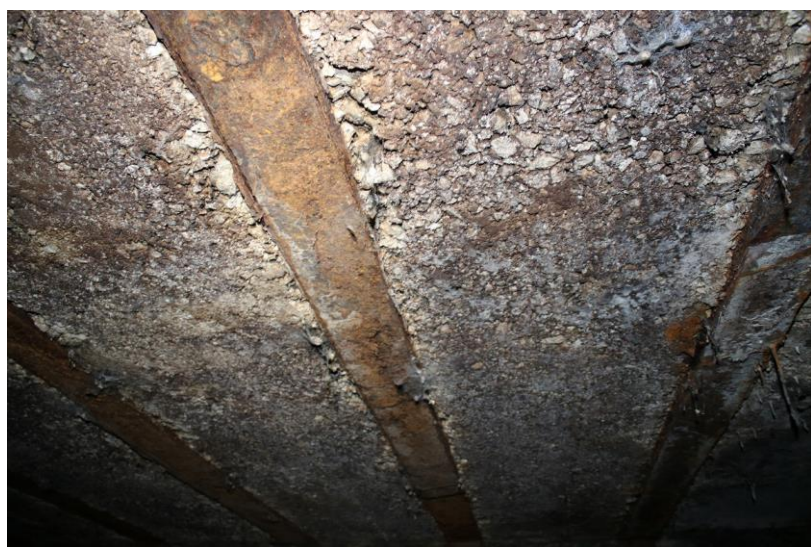
Ve všech zkoumaných úsecích jsou betonové opěry opatřeny silnou vrstvou cementové omítky, avšak v místě kolísání vodní hladiny její abrazivní účinky povrchové vrstvy poškozují do poměrně velkých hloubek.

Na spodním líci stropní konstrukce je pak v daném úseku zřejmé poškození ocelových válcových nosníků rozsáhlou korozí.

Stále platí špatné probetonování konstrukce a problematická kvalita samotného betonu opěr.

U stropní konstrukce je největší slabinou výrazná celoplošná koroze spodního líce pásnic ocelových nosníků. Současne nelze opomenout i poměrně výraznou degradaci spodních partií výplňového prostého betonu mezi válcovanými nosníky.

Pokud má být konstrukce zachována, je nezbytné uvažovat s razantním zásahem, kterým veškeré degradační procesy jak na povrchu opěr, tak i stropní konstrukce bude stabilizovat. U

opěr jsou podstatné abrazivní účinky proudící vody, které ji poškozují. V dané oblasti lze u opěr uvažovat s přibetonováním konstrukce v celkové tloušťce 150 mm, ovšem s možnými problémy prokotvení obou stávajících konstrukcí jak nově zbudované, tak té stávající.

Důležitá je celoplošná kvalitní předprava povrchů vysokotlakým vodním paprskem, kde zejména ocelové nosníky je nezbytné citlivě mechanicky obourat tak, aby bylo možné z jejich povrchu odstranit korozní zplodiny, především na spodním líci pásnice a provést tak jejich účinnou antikorozní ochranu trojnásobným epoxidovým nátěrovým systémem, do kterého by se v čerstvém stavu aplikoval křemičitý písek. Tím by byl vytvořen adhezní můstek pro celoplošnou zednickou reprofilaci stropu. Vzhledem k přijatelné relativní masivnosti stropní desky na úrovni cca 450 mm by mohla být docílena poměrně přijatelná životnost stropní desky. Je však nezbytné předpokládat, že se v tomto případě jedná o sanační krok, který bude poměrně nákladný a současně bude mít omezenou životnost. Prodloužení životnosti konstrukce tak lze předpokládat v maximálním horizontu 20 let.

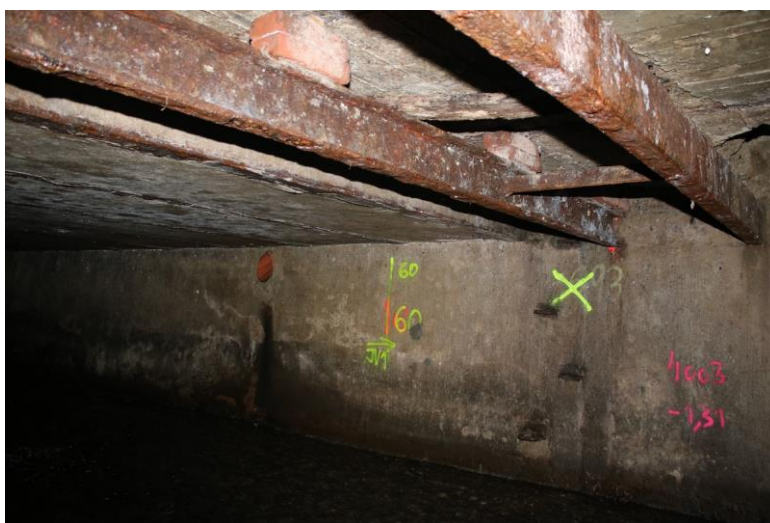
Z hlediska mechanických vlastností betonu i v tomto případě platí, že konstrukce stropů a opěr je tvořena mezerovitým, poměrně problematicky zpracovaným betonem, jehož kvalita odpovídá pevnostní třídě C 8/10, resp. C 12/15 podle platné ČSN EN 206. Spodní líc stropní desky je po celém úseku celoplošně opatřen cementovou stěrkou, která je však ve velkých plochách delaminována.

Z hlediska pevnosti betonu v tlaku lze tedy celkově konstatovat, že zkoumané konstrukce jsou nevyhovující a prakticky nelze příliš uvažovat o výraznějším prodloužení jejich životnosti.

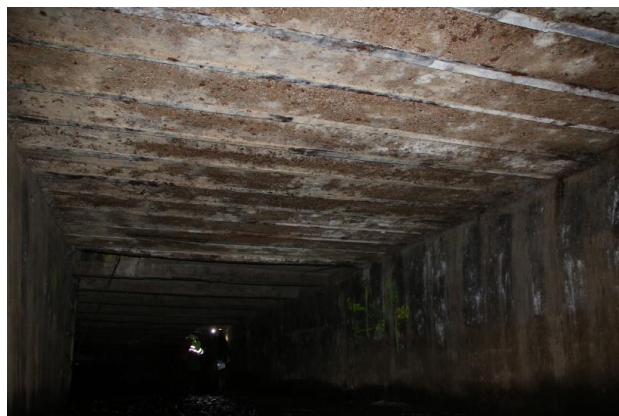
I v tomto případě tvoří stropní desku válcované ocelové nosníky, uložení na zhlaví opěr, které byly následně zmonolitněny. Spodní líc pásnic

válcovaných nosníků dosahuje v daném úseku šířky od 70 až do 100 mm. Proměnlivá je také osová vzdálenost dílčích ocelových nosníků, která se pohybuje v intervalu od 500 mm až do 540 mm. Mechanické vlastnosti betonu jsou prakticky totožné jako v předchozích úsecích, neboť opěry i stropní desky jsou vybetonovány z mezerovitého, velmi problematicky

zhutněného betonu. V daném úseku není spodní líc konstrukce opatřen žádnou cementovou omítkou.

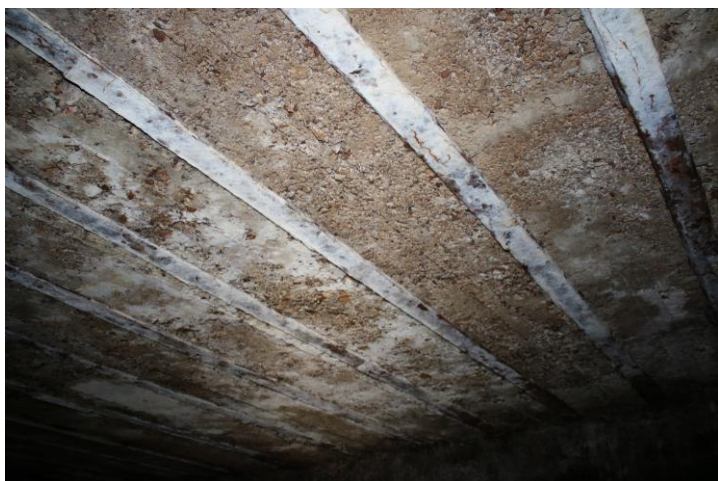
Abrazivní účinky vody v dané oblasti poškozují opěry do poměrně velkých hloubek.

Doporučení sanačního zásahu pro úsek 6/3 je prakticky totožné jako v předchozím případě. V rámci sanačního zásahu mohlo být postupováno shodným způsobem jako v úseku č. 6/1. Celoplošná zednická reprofilace spodního líce stropní desky i přibetonávka opěr jsou v tomto případě možné i s výše

uvedenými problematickými aspekty, které souvisí s kvalitou stávajících konstrukčních prvků.

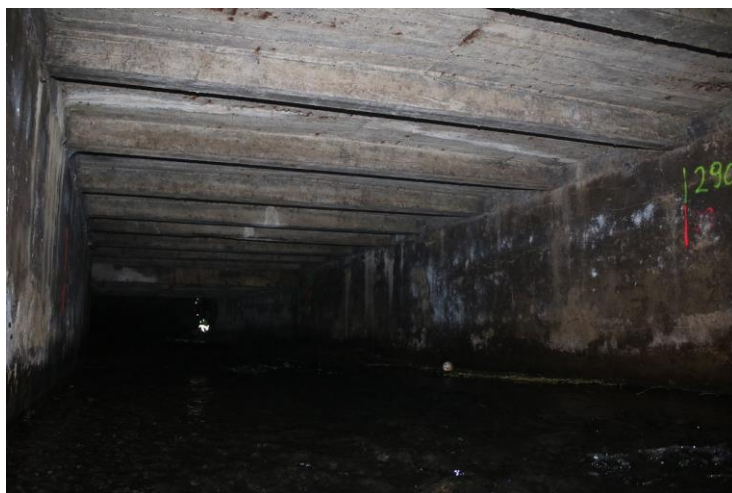
Mechanické vlastnosti betonu, které byly ověřovány jak terénními zkouškami, tak i laboratorními testy, dokládají aktuální kvalitu opěr na úrovni třídy C 8/10 a v případě stropní trémové desky pak na úrovni třídy C 20/25 podle platné ČSN EN 206. Lze tedy předpokládat, že stávající stropní trémová konstrukce je z hlediska pevnosti v lepším stavu než opěry, které jsou vybetonovány z velmi problematického mezerovitého betonu, který je špatně zpracován. Z hlediska pevnosti betonu v tlaku jsou tedy stropní konstrukce nadále spolehlivě využitelné, avšak jejich životnost ovlivňují jiné degradační procesy. **U opěr je stav betonu nevyhovující a jejich funkčnost i další využitelnost je výrazně omezena.**

Dalším důležitým parametrem je zjištění, že stropní konstrukce již od prvopočátku trpí poměrně mělkým uložením výztuže na spodním líci, což vede k poměrně rozsáhlé korozi výztuže. **Zmiňované poškození stropní trémové monolitické konstrukce je rozsáhlé a bude nutné přistoupit k razantnímu sanačnímu zásahu, aby byla zajištěna potřebná životnost konstrukce.**

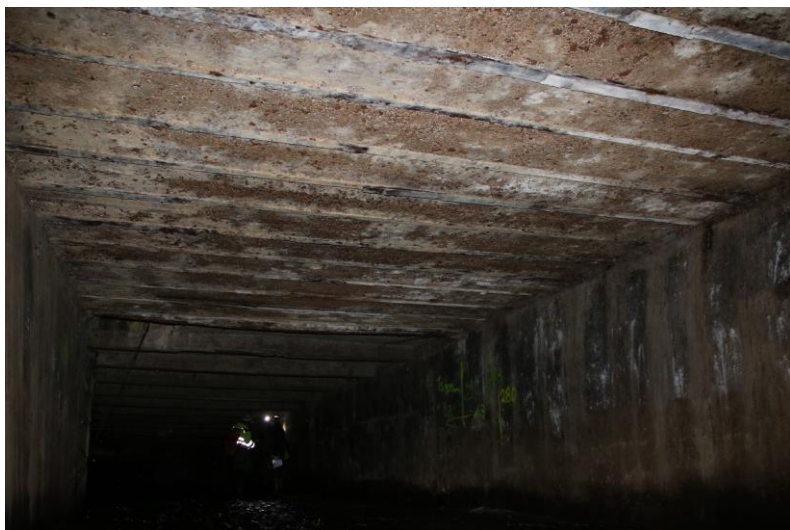
Povrchové vrstvy opěr jsou zasaženy sítěmi trhlin a dochází tak postupně k oddělování povrchové vrstvy. V dané oblasti jsou také zřejmé stopy po abrazivních účincích proudící vody na stěnách opěr, kde dochází k poměrně hlubokým defektům.

V tomto směru je tedy možné v rámci sanačního zásahu u opěr uvažovat pouze

s přibetonávkou konstrukce v minimální tloušťce 150 mm, avšak s možností problematického prokotvení dodatečně zbudované konstrukce se stávajícími prvky.

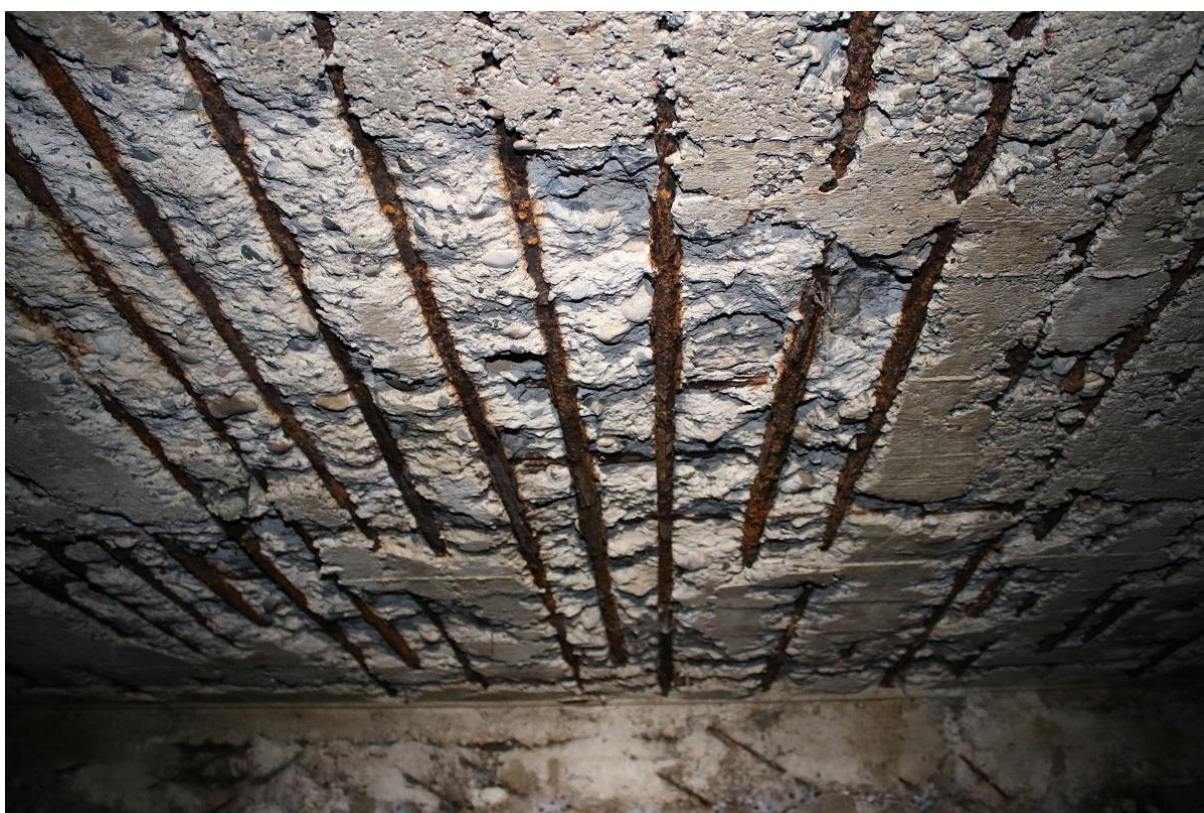
Další ověřené mechanické vlastnosti betonu prokázaly jeho nízkou tahovou pevnost, která je vzhledem k poškození konstrukce především korozí výztuže zcela odpovídající. V nepoškozených oblastech naopak konstrukce dosahuje přijatelných hodnot.

Korozní napadení výztuže je zcela zřejmé a z hlediska predikce koroze na spodním líci stropní konstrukce je tento stav z dlouhodobého hlediska velmi nepříznivý. Realkalizace prostředí výztuže a zajištění její stability by mělo být docíleno sanačním zásahem.

Chemické rozborů dokládají zvýšené hodnoty volných chloridových iontů v betonu, neboť nad úrovní krytého profilu v dané oblasti se nachází komunikace, kde dochází k transportu rozmrazovacích prostředků. Tento stav ovlivňuje i aktuální kvalitu a

poškození výztuže. Dlouhodobá životnost konstrukce je prakticky nemožná. Zkoumané konstrukční prvky opěr a mostovky v daném úseku lze považovat za zcela dožitě.

Pokud má být stropní deska sanována, je nezbytné vnímat jako nepříznivý aspekt nejspíše poškození či absenci hydroizolační vrstvy ve skladbě vozovky. Případný sanační zásah po obnově horního souvrství by mohl být proveden standardním způsobem s cílem omezit jakýkoliv další vývoj koroze výztuže uvnitř konstrukce. Předcházela by tomu citlivá předúprava povrchu vysokotlakým vodním paprskem minimálně na úrovni 1.000 barů. Veškerá výztuž musí být mechanicky obourána a odrezena a současně očištěna od korozních zplodin. Očištěnou výztuž je třeba opatřit vhodným adhezním můstkem s inhibitory koroze nebo ochranným antikorozním nátěrem. Současně se doporučuje dvojnásobná aplikace migrujících inhibitorů koroze na spodním líci konstrukce. Tyto podpůrné prvky mohou výrazně zpomalit korozní procesy na výztuži. Teprve poté je možné provést zednický celoplošnou aplikaci správkové malty, jejíž tloušťka by měla být minimálně 30 mm. S ohledem na výšku profilu je použití aplikace reprofilační malty stříkáním problematické. Tato varianta by však nevedla k zesílení stropní desky.

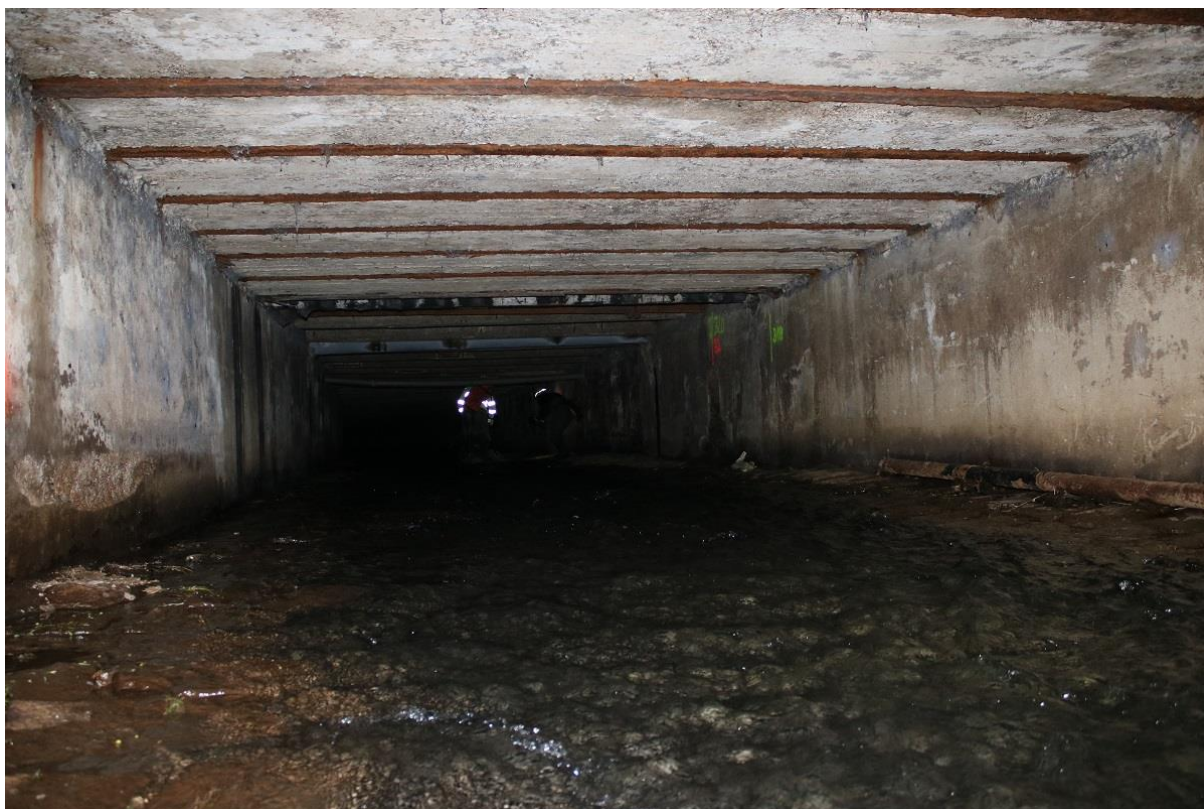
Z provedených terénních i laboratorních zkoušek vyplývá, že stěny (opěry) jsou provedeny z velmi nekvalitního, mezerovitého, hůře prohutněného betonu, kde téměř absentuje maltový tmel. Aktuální pevnost povrchových vrstev je na nejnižší možné úrovni, resp. nelze ji zařadit ani do nejnižší kvalitové třídy betonu C 8/10 podle platné ČSN EN 206. Její stabilitu tak zajišťuje pouze její poměrně velká mocnost a prostorová tuhost.

V rámci vizuálního hodnocení konstrukce je nezbytné zmínit problematickou korozi spodního líce pásnic ocelových válcovaných nosníků, kde je zřejmá laminární koroze s úbytky materiálu od 3 do 5 mm.

Prakticky toto znamená, že pokud by měla být konstrukce zachována, je nezbytné uvažovat s poměrně razantním sanačním zásahem, který veškeré degradační procesy na povrchu jak opěr, tak i spodního líce stropní desky bude stabilizovat.

V případě opěr, které jsou poškozeny abrazivními účinky vody a jejich zpracování je poměrně nepříznivé, lze uvažovat pouze s přibetonávkou konstrukce v minimální tloušťce 150 mm ovšem s možnými problémy prokotvení obou stávajících konstrukcí, jak nově zbudované, tak té stávající.

Na spodním líci stropní desky je její největší slabinou poměrně výrazná koroze ocelových pásnic na spodním líci nosníků. Konstrukce stropu by tak musela být celoplošně

vypreparována vysokotlakým vodním paprskem, ocelové nosníky na spodním líci citlivě mechanicky obourány tak, aby bylo možné odstranit veškeré korozní zplodiny z celého povrchu spodní pásnice a provést její účinnou antikorozi ochranu trojnásobným epoxidovým nátěrovým systémem, do kterého by se v čerstvém stavu aplikoval posyp křemičitým pískem. Tím by byl současně vytvořen adhezní můstek pro celoplošnou zednickou reprofilaci stropu.

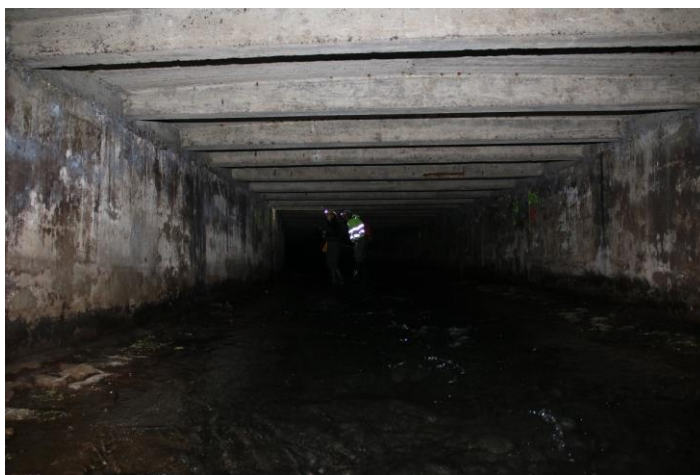
Z provedených zkoušek vyplývá, že opěry jak u jádrového betonu, tak i povrchových vrstev, jsou z hlediska pevnosti betonu v tlaku v nevyhovujícím stavu a

nelze je tedy zařadit ani do nejnižší kvalitové třídy C 8/10 podle platné ČSN EN 206. Jejich funkčnost a další využitelnost jsou poměrně omezené.

Výrazně lepší situace je v případě stropní monolitické konstrukce, kde prozatím nedochází k výraznějšímu snižování mechanických vlastností betonu uvnitř zkoumaného prvku. **Nedestruktivně stanovená pevnost na spodním líci konstrukce dosahuje hodnoty na úrovni třídy C 25/30 podle platné ČSN EN 206. Z hlediska pevnosti betonu v tlaku je tak zkoumaná stropní konstrukce nadále využitelná, avšak její životnost ovlivňují i jiné degradační procesy.**

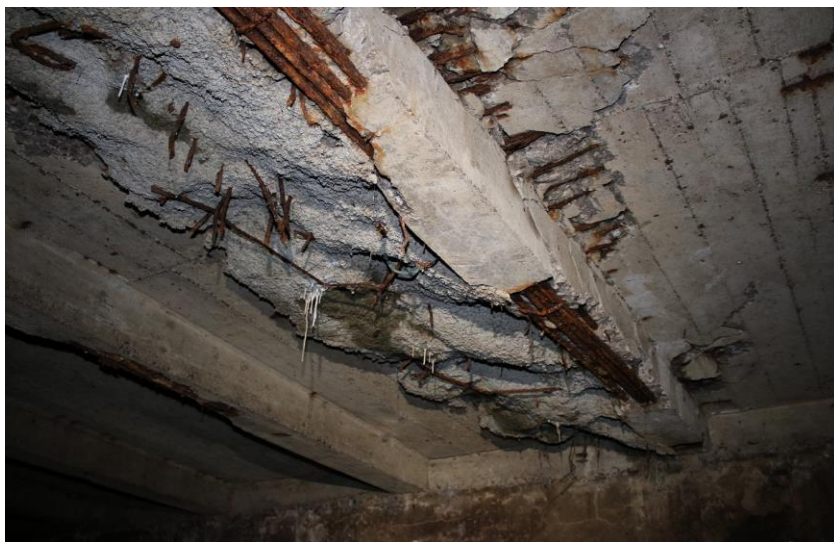
Z hlediska predikce koroze výztuže bylo zaznamenáno, že výztuž uvnitř betonu je pouze částečně chráněna před rozběhem koroze, což v praxi znamená, že stávající konstrukce je z hlediska životnosti či její další využitelnosti vyhovující a lze na ni provést standardní

sanační zásah. Je však nezbytné uvažovat i s podporou např. migrujících inhibitorů koroze.

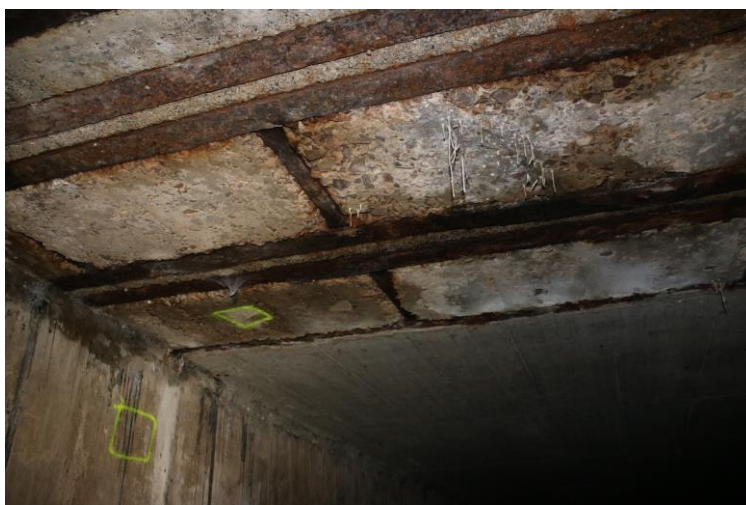
V rámci konstrukčního uspořádání dílčí části krytého profilu se jedná o prosté betony a nebylo zde hodnoceno korozní napadení výztuže. **Korozně napadeny jsou však spodní líce pásnic ocelových válcovaných nosníků, a to s výraznými úbytky materiálu až 5 mm.**

V rámci vizuálního hodnocení stavu dílčích částí úseku nebyly na spodním líci stropní konstrukce zaznamenány žádné povrchové úpravy. Zřejmé z toho je, že při ukládce betonu do bednění u stropní desky byly některé partie hůře zhutněny a probetonovány. V některých oblastech došlo k úplnému rozpadu maltového tmelu, který obaluje zrna výplňového kameniva.

Pokud by měla být stropní deska přeci jen sanována, největší její slabinou jsou rozsáhlé koroze spodního líce pásnic ocelových nosníků. Lze tedy postupovat shodným způsobem jako v předešlých úsecích, kde lze provést citlivou preparaci povrchu, zbavení korozních zplodin ocelových prvků válcovaných nosníků na spodním líci, aplikace trojnásobné vrstvy epoxidových nátěrů a současně do čerstvě natřených povrchů aplikovat křemičitý písek jako adhezni můstek. Teprve poté je možné provést celoplošnou zednickou reprofilaci spodního líce konstrukce. Jediným dobrým zjištěním v dané oblasti je masivní tloušťka desky na úrovni až 510 mm.

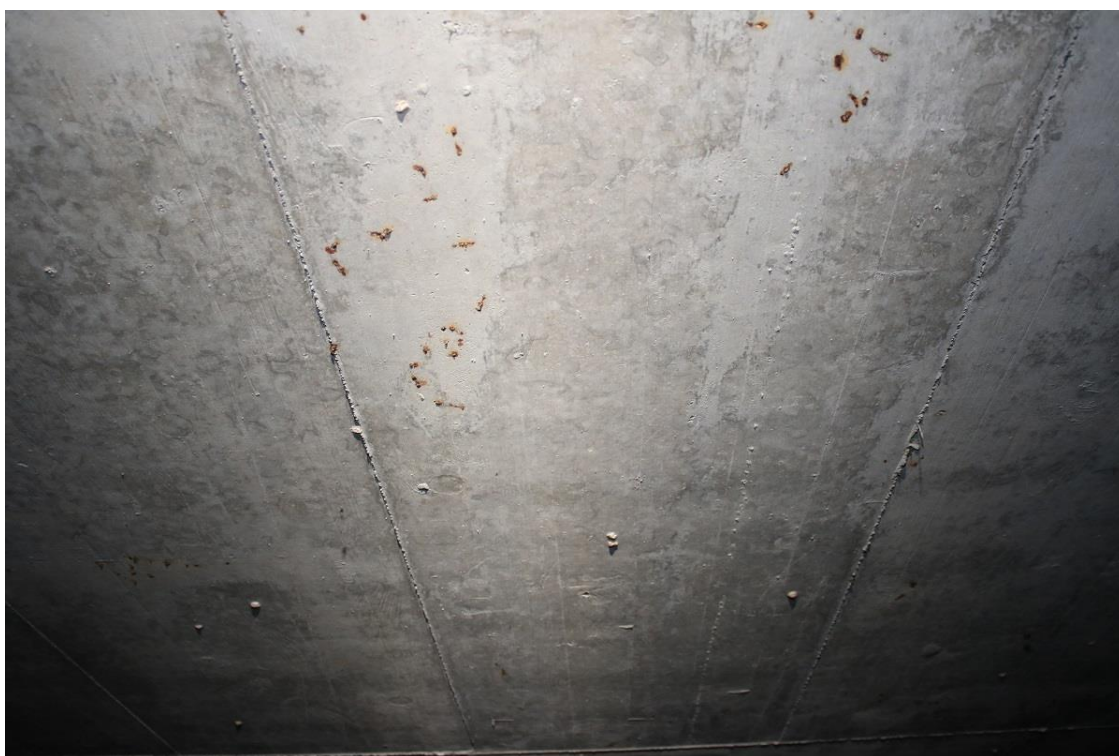
Na spodním líci stropní desky byly zaznamenána lokálně se propisující korozní zplodiny. Prozatím není výztuž zcela zřejmá a nedošlo k žádnému oddělení krycích vrstev.

Z dlouhodobého hlediska je tedy predikce koroze výztuže nepříznivá, avšak hutnost povrchové vrstvy má dostatečnou tendenci proces karbonatace prozatím výrazněji zpomalovat. Je však nezbytné předpokládat, že k dalšímu rozvoji koroze bude uvnitř konstrukce nadále docházet.

Chemické rozbory potvrdily, že volný obsah chloridových iontů v betonu je podlimitní. Přesto z hlediska korozní stability je z dlouhodobého hlediska uložení výztuže nepříznivé, neboť zmiňované tloušťky zkarbonatované vrstvy dramaticky narůstají. **Predikce koroze výztuže je v delším časovém horizontu nepříznivá i u takto zánovní konstrukce.**

Doporučení sanačního zásahu ve zkoumaném úseku je z hlediska stropní konstrukce poměrně jednoznačné a soustředí se především na dotěsnění lokálních průsaků v místech pracovních spár. Tyto oblasti se doporučuje opatřit těsnicími prostředky, kde po proříznutí a vysekání spáry mechanicky pomocí sekáče se daná oblast vyplní těsnicím materiálem s krystalizační přísadou v konzistenci tmelu. V místě kotvení ocelových prvků nebo v místě nebezpečí pohybu spáry/trhliny je nezbytné provést převrstvení opravené pozice pomocí materiálu na bázi MS polymeru, a to v tloušťce cca 1 mm. V rámci opravené pozice se doporučuje aplikace těsnicího polymerového tmelu cca 20 cm na každou stranu v místě opravy.

Současně doporučujeme s ohledem na lokální průsaky korozních zplodin na spodním líci stropní konstrukce do budoucna plánovat aplikaci plošného migrujícího inhibitoru, který vytvoří na povrchu výztuže uvnitř konstrukce izolant, který výrazně zpomalí jakékoliv degradační procesy, tedy i korozi výztuže. Aplikace migrujících inhibitorů koroze by výrazně tyto procesy zpomalila a umožnila konstrukci dlouhodobě stabilizovat.

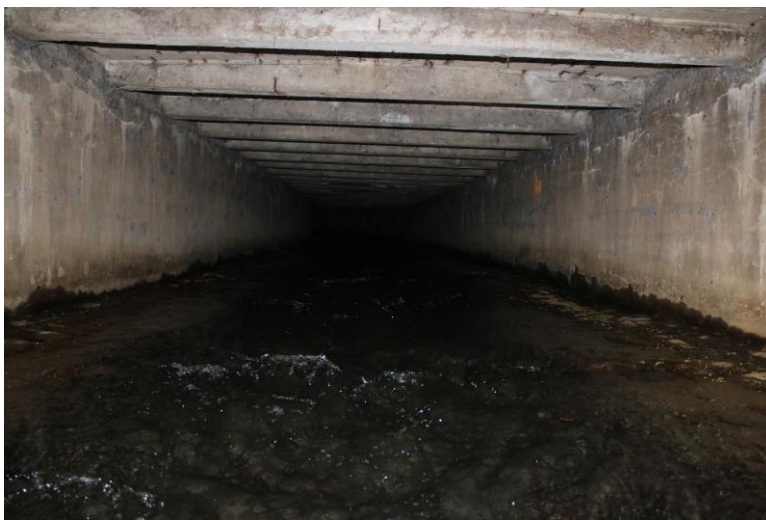
Zkoušky tahových pevností povrchové vrstvy lze u stěn i stropní desky považovat za vyhovující. U opěr je však problematická skutečnost, že hutnost povrchových vrstev je prezentována pouze dodatečně aplikovanou cementovou vrstvou, která byla na stěny aplikována ihned po odbednění při výstavbě konstrukce, neboť bylo zřejmé poměrně rozsáhlé špatné probetonování stávajících opěr.

Trémová stropní konstrukce je korozně napadena a v lokálních oblastech došlo i k přerušení smykové výztuže. Sanační zásah by tak měl být cílem na stabilizaci stěn, ale současně i na realkalizaci prostředí výztuže u stropní desky, což lze považovat prakticky za nemožné. **Nelze předpokládat prodloužení životnosti opakovanými rekonstrukčními zásahy, neboť v současnosti lze stávající konstrukce stropní trémové desky, ale i opěr považovat za zcela dožitě.**

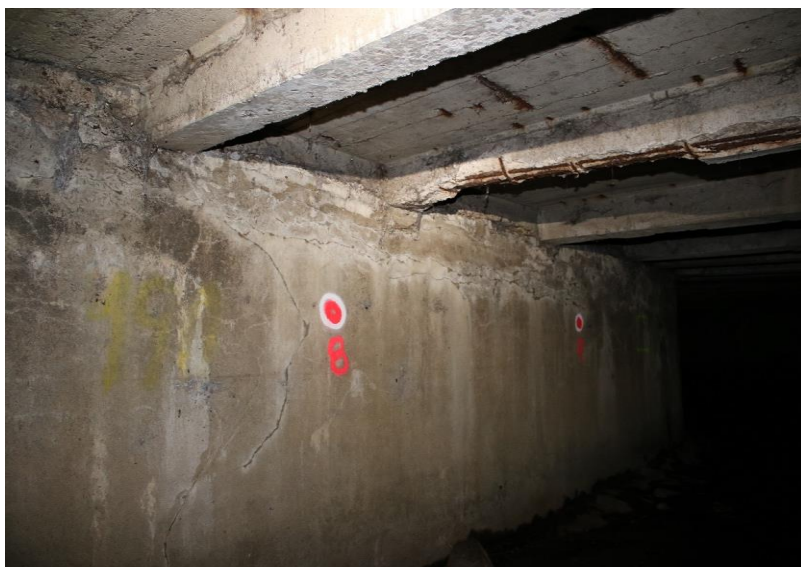
Stropní konstrukce je v podstatě způsobilá pro sanační zásah na jejím spodním líci, avšak problém může spočívat v zjištěné nízké hloubce uložení výztuže, která se v mnoha oblastech propisuje. Pokud by stropní konstrukce měla být zachována a současně sanována, je nezbytné si uvědomit, že zajištění stropního prvku musí být provedeno především z horního

líce, a to vytvořením dostatečně spolehlivé pečetící vrstvy a hydroizolační vrstvy s následnou dobetonávkou pod novou vrstvou asfaltobetonového krytu.

tloušťky krycích vrstev by nově zbudované povrchové vrstvy na spodním líci stropní trémové konstrukce musely mít minimální tloušťku 20 mm. Odřezání výztuže a zbavení povrchu výztužných prutů korozních zplodin bude velmi problematické a náročné. Realkalizace prostředí výztuže prakticky není možná bez podpůrných prostředků např. inhibitorů koroze. Poškozené oblasti přerušení výztuže nebo rozsáhlé trhliny na spodním líci stropní konstrukce je možné stabilizovat buď náhradou výztuže či zesílením konstrukce, nebo sešitím trhlin v daných oblastech. Ty by pak z hlediska statické bezpečnosti byly spolehlivě zajištěny.

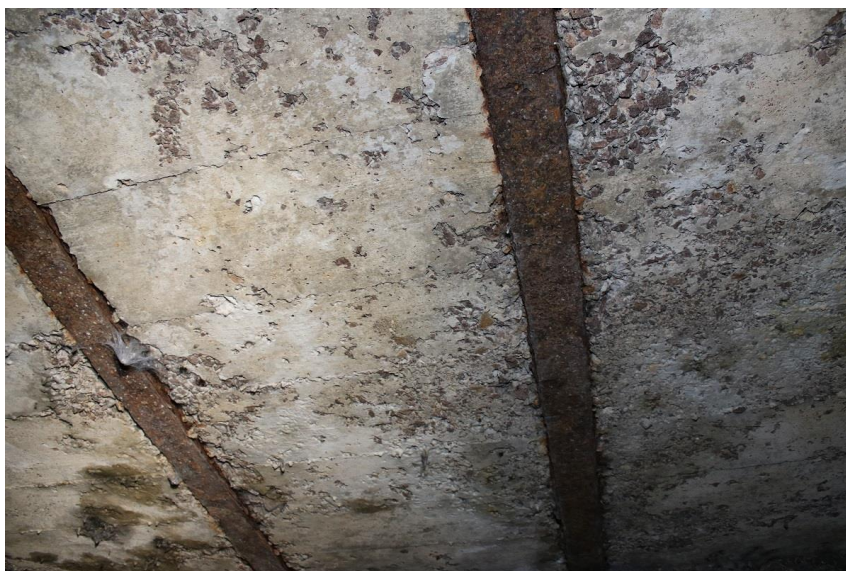
S ohledem na skutečnost, že konstrukce jsou vystavěny z prostého betonu, nebyly zde zkoumány korozní úbytky na výztuži. **Naopak korozní napadení vykazují spodní líce pásnic ocelových válcovaných nosníků. Jedná se o rozsáhlé poškození s korozními úbytky do hloubky až 5 mm.**

Chemické rozbory betonu u stropní desky prokázaly mírně zvýšené hodnoty volných chloridových iontů, které se nadále nachází pod limitní hranicí. Lze tedy předpokládat, že k vývoji koroze především ocelových prvků dochází vlivem těchto degradačních procesů.

Problémem je však velmi špatné probetonování konstrukce a zpracování maltového tmelu. Prakticky dochází k jeho dalšímu poškození. Zkoumané konstrukční prvky opěr a mostovky v daném úseku lze považovat za zcela dožitě.

U stropní konstrukce je největší slabinou výrazná celoplošná koroze spodního líce pásnic ocelových nosníků. Současně nelze opomenout výraznou degradaci výplňového betonu, který je velmi špatně zpracován. Jediným příznivým aspektem je relativní masivnost stropní desky na úrovni cca 410 mm, což by pro případný sanační zásah mohlo být vyhovující, avšak i sanované oblasti budou mít omezenou životnost. Sanační zásah v případě spodního líce stropní konstrukce by probíhal jako v ostatních případech, kde podstatné je odřezení spodních pásnic, jejich obourání tak, aby to bylo možné provést pokud možno důsledně a současně jejich povrch opatřit vhodným epoxidovým nátěrovým systémem, do jehož poslední vrstvy bude aplikován křemičitý písek jako adhezní můstek. Teprve poté je možné přistoupit k celoplošné sanaci spodního líce stropní konstrukce, avšak jak již bylo uvedeno, její životnost bude výrazně omezena a dosáhne prodloužení životnosti v řádu několika let.

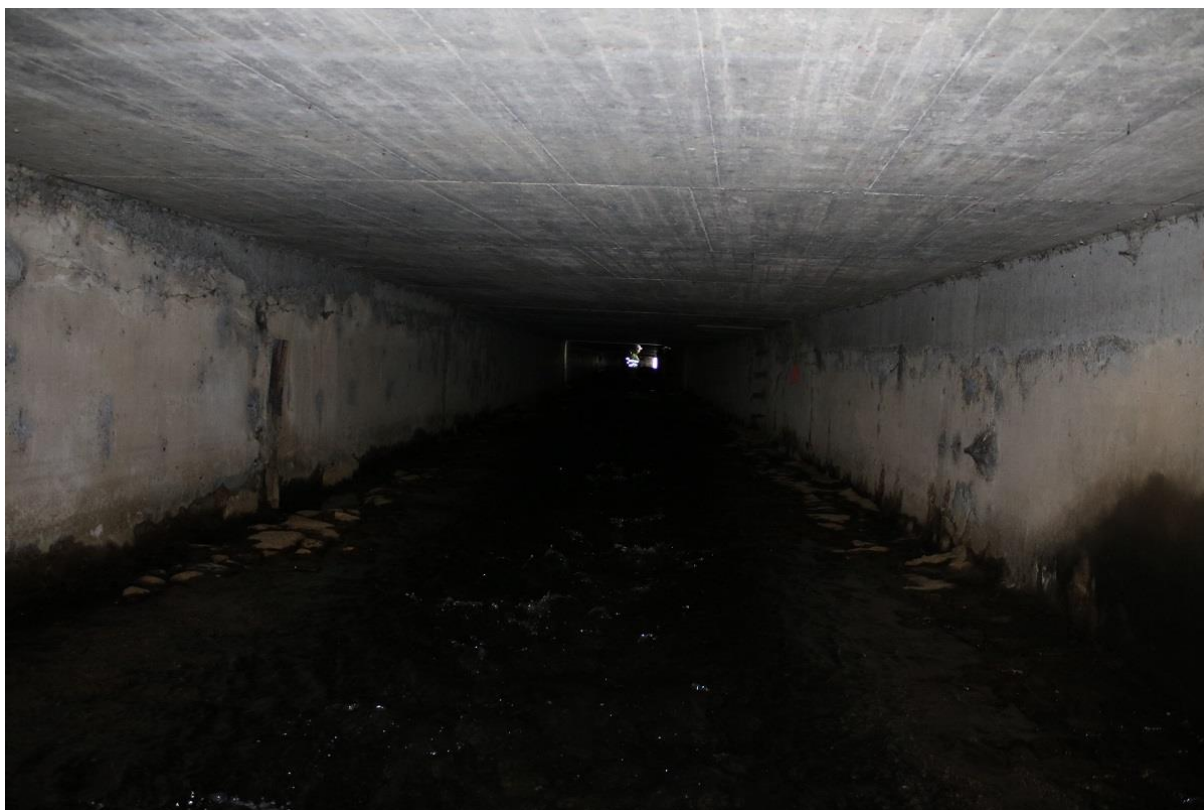
betonu v tlaku na povrchu opěr odpovídá úrovni třídy C 8/10. To je dáno skutečností, že povrchové vrstvy jsou opatřeny cementovou omítkou. Těsné podpovrchové partie se však zcela rozpadají.

Za zcela vyhovující a bezproblémovou lze považovat stropní monolitickou desku, kde prozatím nedochází k žádnému snižování mechanických vlastností betonu. Zjištěná pevnost betonu v tlaku nedestruktivně na spodním líci stropní konstrukce je na úrovni třídy C 25/30 podle platné ČSN EN 206. Z hlediska pevnosti betonu v tlaku je tak zkoumaná stropní deska nadále spolehlivě využitelná.

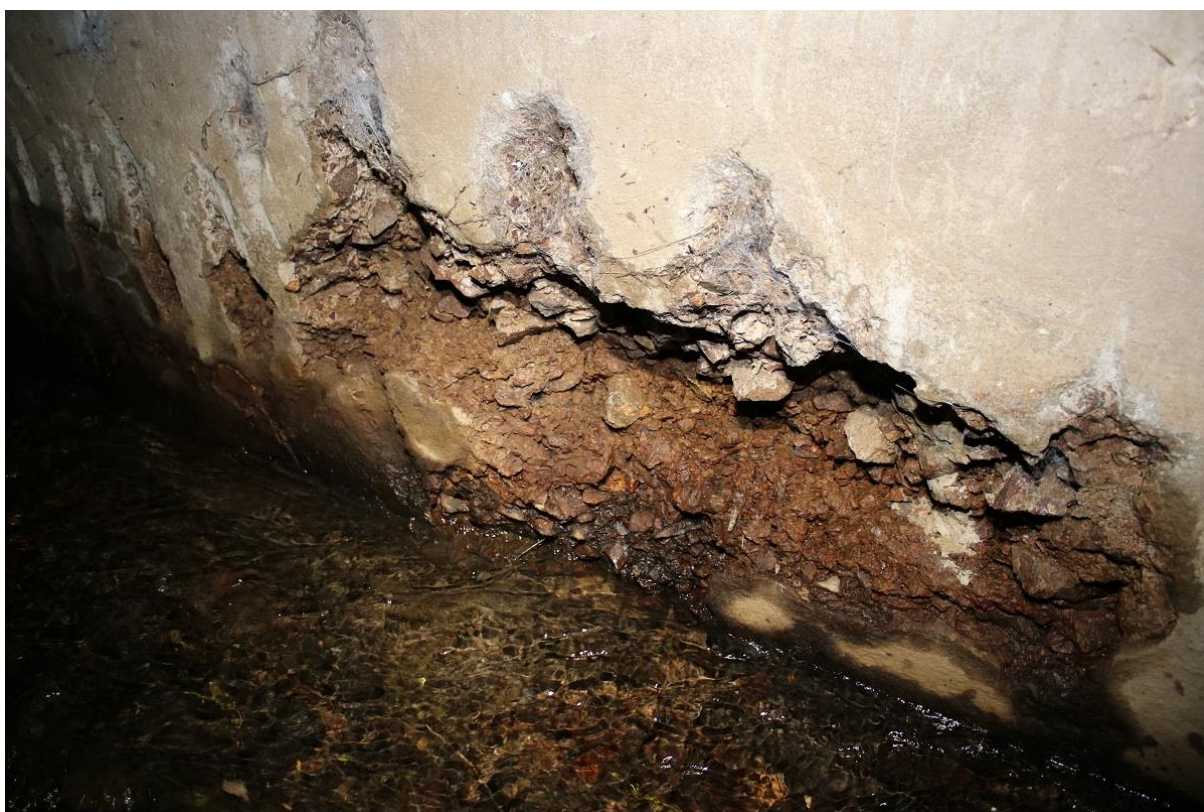
Za podstatné však považujeme propisování výztuže na spodním líci stropní desky, resp. jejích korozních zplodin, což bude do budoucna poměrně velkým problémem. Prozatím nejsou expanzní účinky korozních zplodin natolik výrazné, aby došlo k oddělení krycích vrstev betonu nad výztuží.

U opěr lze za zásadní považovat hloubkové porušení povrchu konstrukce, které zasahuje do hloubky až 15 cm, a to na ploše 79 m².

Z hlediska chemických rozborů je možné konstatovat, že obsah volných chloridových iontů v betonu je stále podlimitní. V tomto případě nemá žádnou tendenci jakkoliv poškozovat výztuž hlubšími defekty vlivem koroze.

Z hlediska korozní stability se tyto výsledky jeví jako příznivé, avšak hloubka uložení výztuže je z dlouhodobého hlediska nepříznivá.

Na spodním líci stropní desky nejsou zjevné žádné defekty, a tudíž je možné uvažovat o ponechání konstrukce bez jakéhokoli sanačního zásahu. Nezbytné je však upozornit, že tloušťka zkarbonatované vrstvy postupuje poměrně razantně a dosahuje v některých oblastech již spodní osnova výztuže. To se na spodním líci stropní desky projevuje viditelnými lokálními průsaky korozních zplodin.

Aplikací migrujících inhibitorů koroze dojde k vytvoření izolantu na povrchu výztuže, který omezí vznik korozních procesů uvnitř konstrukčního prvku.

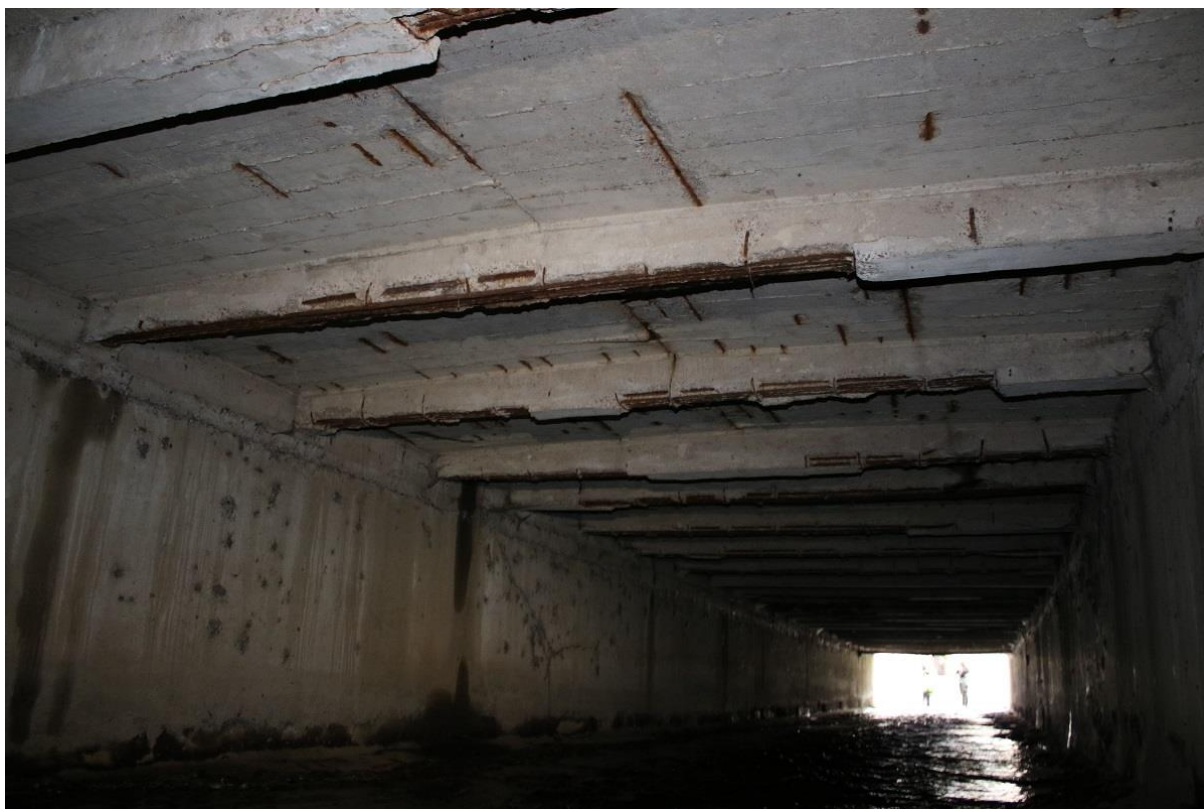
V místě vyústění krytého profilu před česly je konstrukce stropu doplněna válcovanými ocelovými nosníky, které jsou zality betonem. Spodní líc pásnic v daném úseku trpí poměrně rozsáhlou korozi.

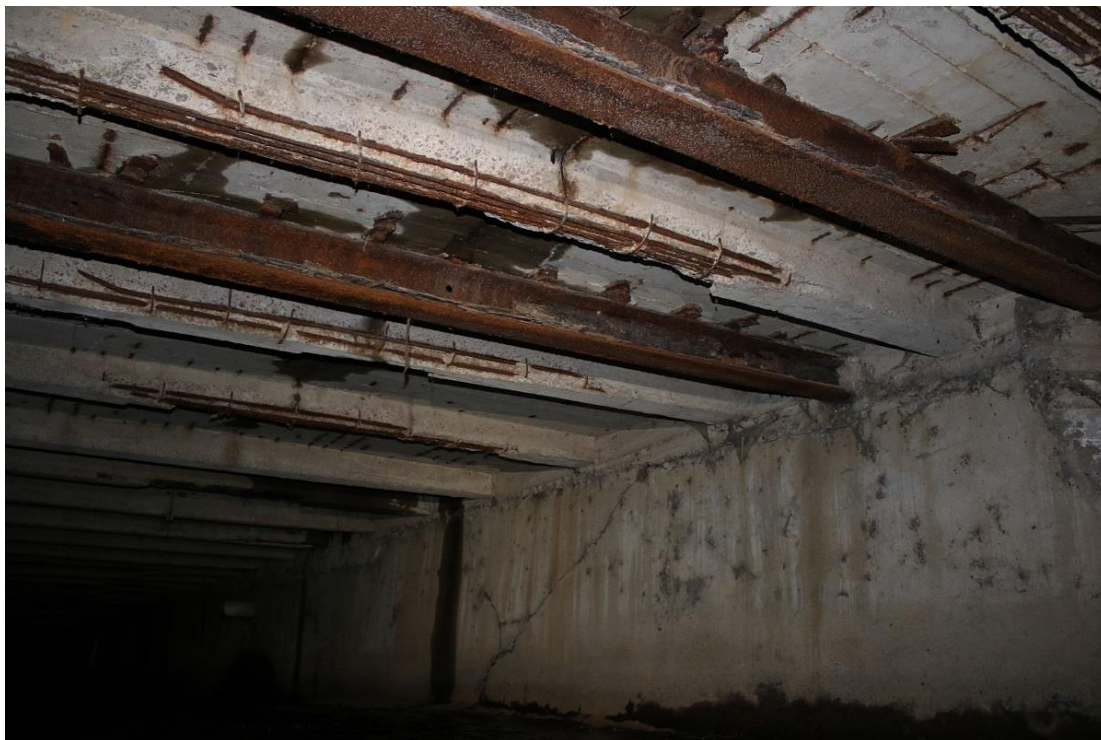
přerušení jsou z hlediska další funkčnosti či využitelnosti nevyhovující. **Prakticky nelze počítat s jakoukoliv nápravou či dalším využitím stávající stropní desky. Její stav je havarijní a je nevyhnutelná její demolice.**

V případě opěr je problematická jejich zdánlivá kompaktnost a vizuální přijatelnost vnitřního líce zkoumaného úseku, který je opatřen celoplošně cementovou omítkou. Ve skutečnosti jsou opěry tvořeny zcela nezhuťnutým porézním betonem s kvalitovými charakteristikami, které neodpovídají ani nejnižší platné třídě konstrukčního betonu podle ČSN EN 206. Další využitelnost opěr však nelze v dlouhodobém horizontu předpokládat.
