# NÁLEZOVÁ ZPRÁVA

## Malá vodní elektrárna – RUDOLFOV II

Název akce: Nálezová zpráva o stavu MVE Rudolfov II.

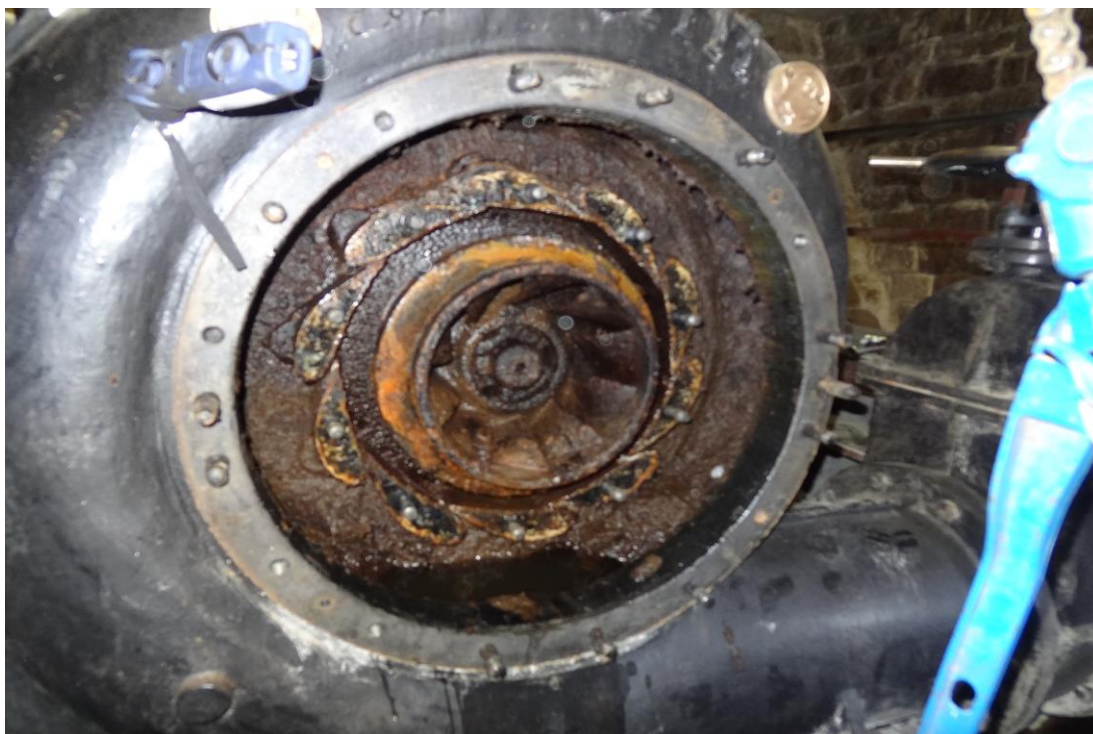
Obrázek č.2

Spirála turbíny a víko turbíny jsou napadeny povrchovou rží, jsou zaneseny nečistotami, ale povrch je zachovalý.

**Návrh opatření:** Z vnitřních povrchů odstranit nečistoty a povrch otryskat. Případné porušení povrchu vytmelit, vybrousit a opatřit povrch epoxidovým nátěrem. Vymezovací plochu víka přebrousit. (dosedací plocha lopatek).

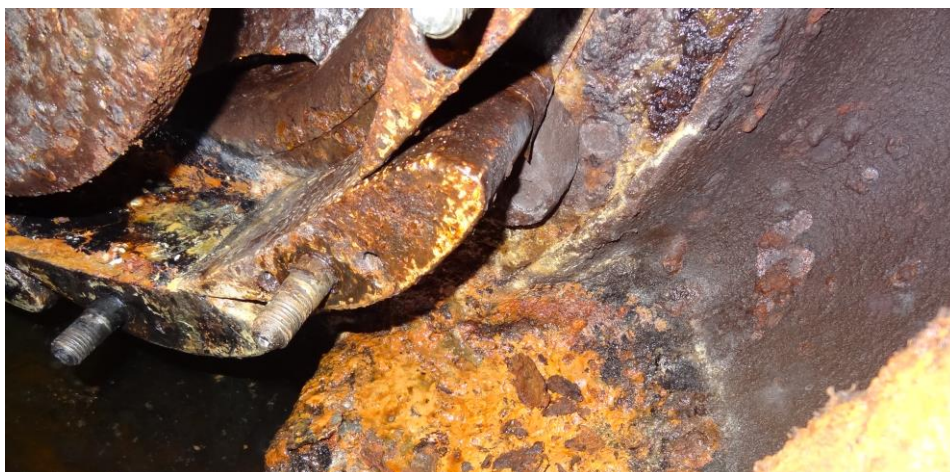
Obrázek č.3

Rozváděcí lopatky jsou zkorodované. Technologické závitové otvory sloužící pro demontáž lopatek jsou vyrezlé. Náběhové hrany jsou poškozené.

**Návrh opatření:** Nahrazení stávajících lopatek novými. Tloušťku lopatek upravit podle rozměru, který se změní v důsledku přebroušení dosedací plochy víka.

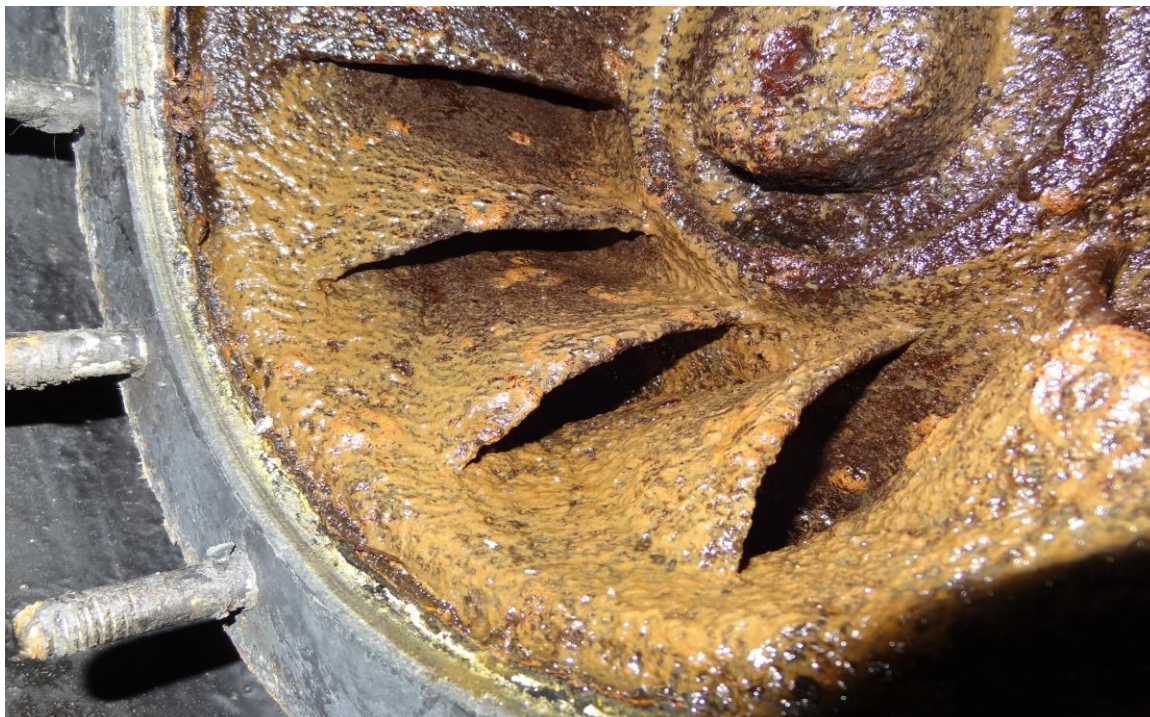
Obrázek č.4

Oběžné kolo malé turbíny vykazuje vysokou míru koroze. Na náběhových hranách lopatek Na mnoha místech úplně chybí materiál. Tloušťka lopatek je v několika místech pouze 3 mm.

**Návrh opatření:** Oběžné kolo malé turbíny je neopravitelné. Nutná výroba nového kola.

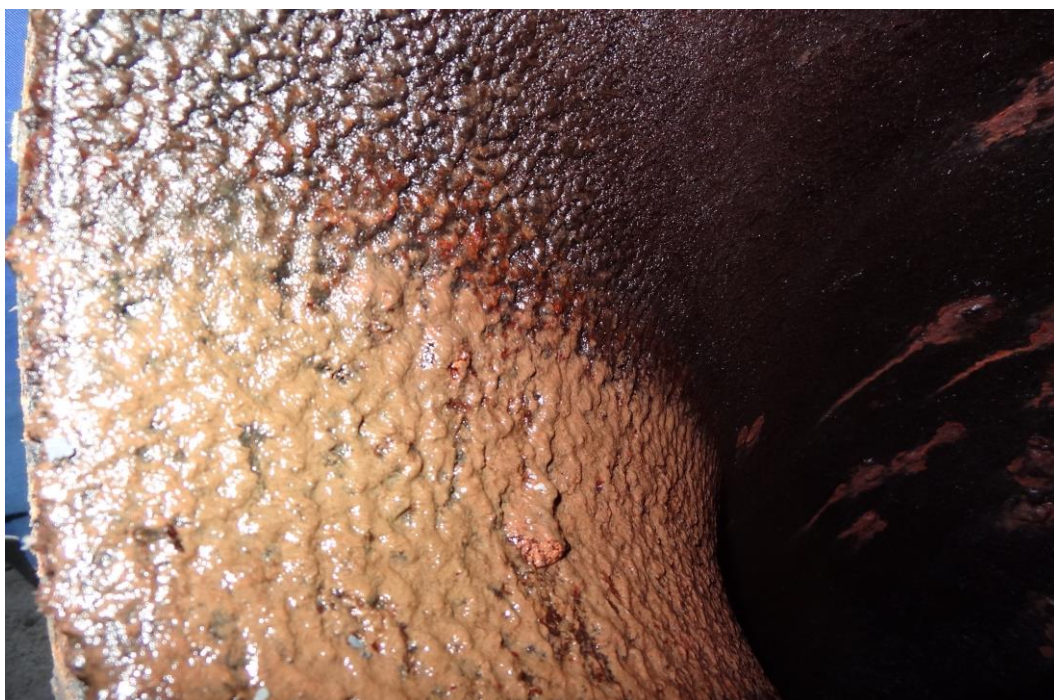
Obrázek č.5

Vnitřní povrch potrubí je zkorodovaný a jsou na něm uchyceny nečistoty.

**Návrh opatření:** Z vnitřního povrchu potrubí odstranit rez, nejlépe tryskáním a opatřit povrch epoxidovým nátěrem.

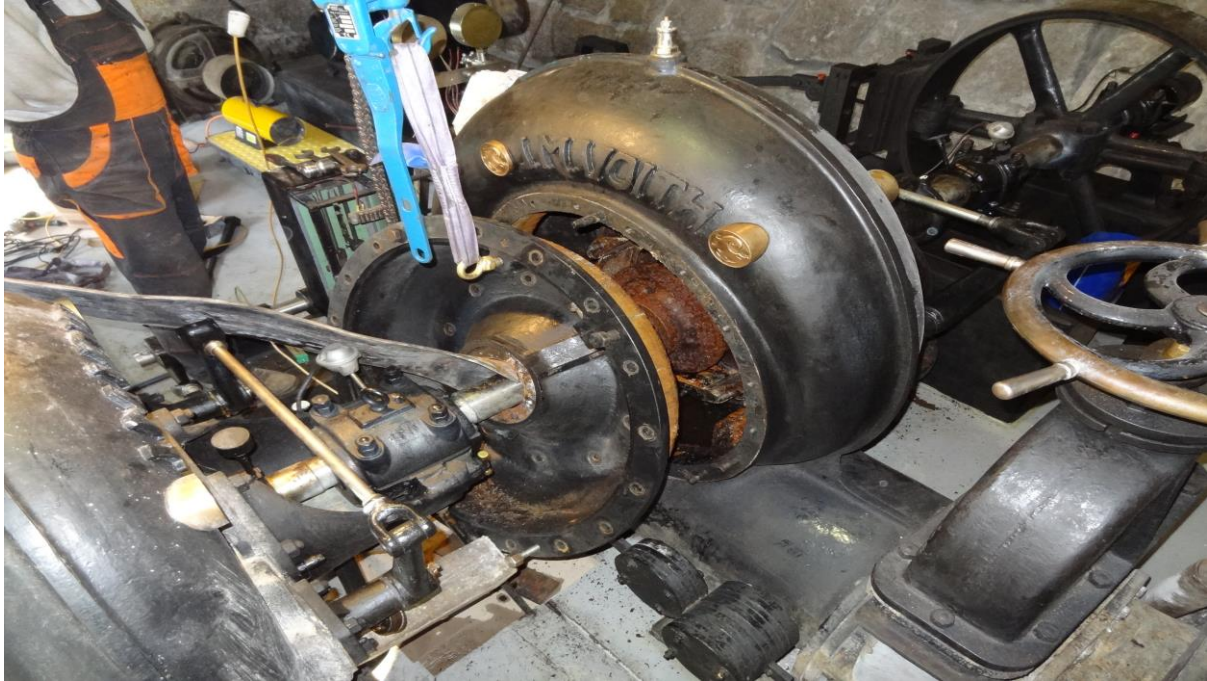
Obrázek č.6

Spirála turbíny a víko turbíny jsou napadeny povrchovou rží, jsou zaneseny nečistotami, ale povrch je zachovalý.

**Návrh opatření:** Z vnitřních povrchů odstranit nečistoty a povrch otryskat. Případné porušení povrchu vytmelit, vybrousit a opatřit povrch epoxidovým nátěrem. Vymezovací plochu víka přebrousit. (dosedací plocha lopatek ).

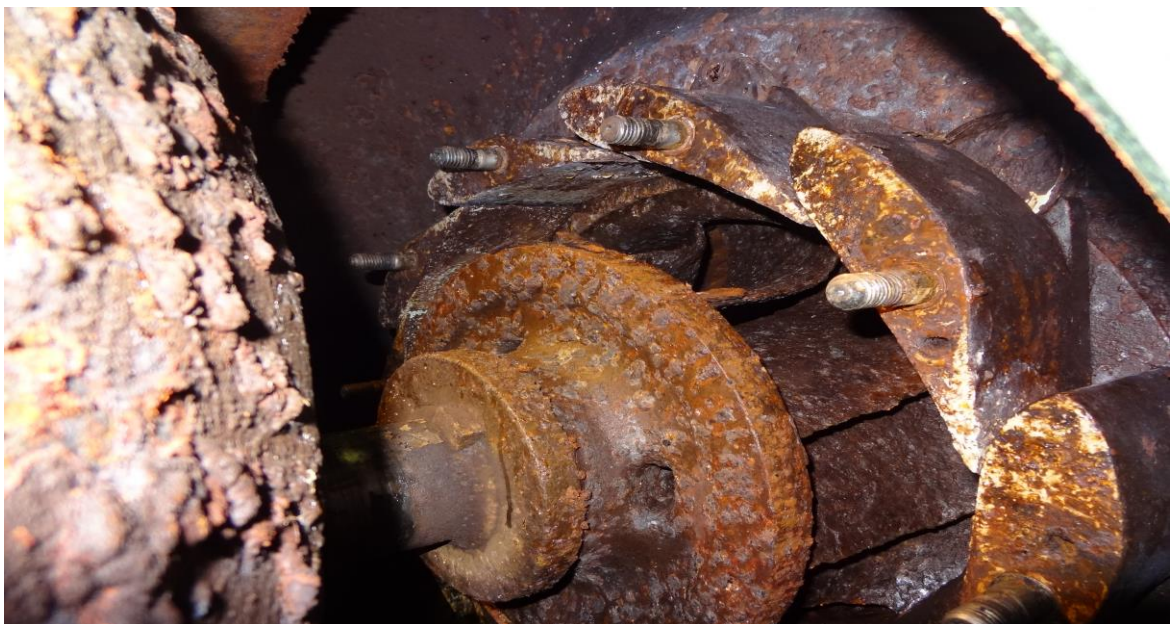
Obrázek č.7

Rozváděcí lopatky jsou zkorodované. Technologické závitové otvory sloužící pro demontáž lopatek jsou vyrezlé. Náběhové hrany jsou poškozené.

**Návrh opatření:** Nahrazení stávajících lopatek novými. Tloušťku lopatek upravit podle rozměru, který se změní v důsledku přebroušení dosedací plochy víka.

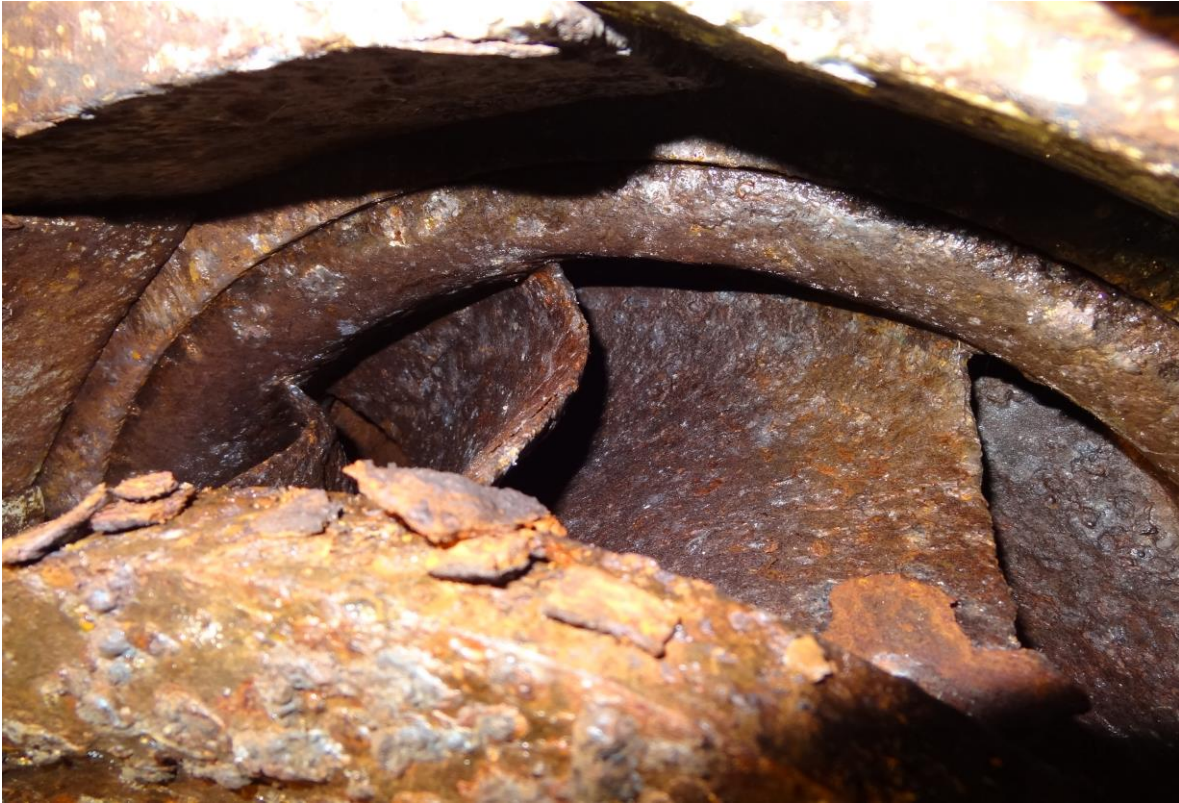
Obrázek č.8

Oběžné kolo velké turbíny vykazuje vysokou míru koroze. Na náběhových hranách lopatek na mnoha místech úplně chybí materiál. Tloušťka lopatek je v několika místech pouze 2 mm.

**Návrh opatření:** Oběžné kolo velké turbíny je neopravitelné. Nutná výroba nového kola.

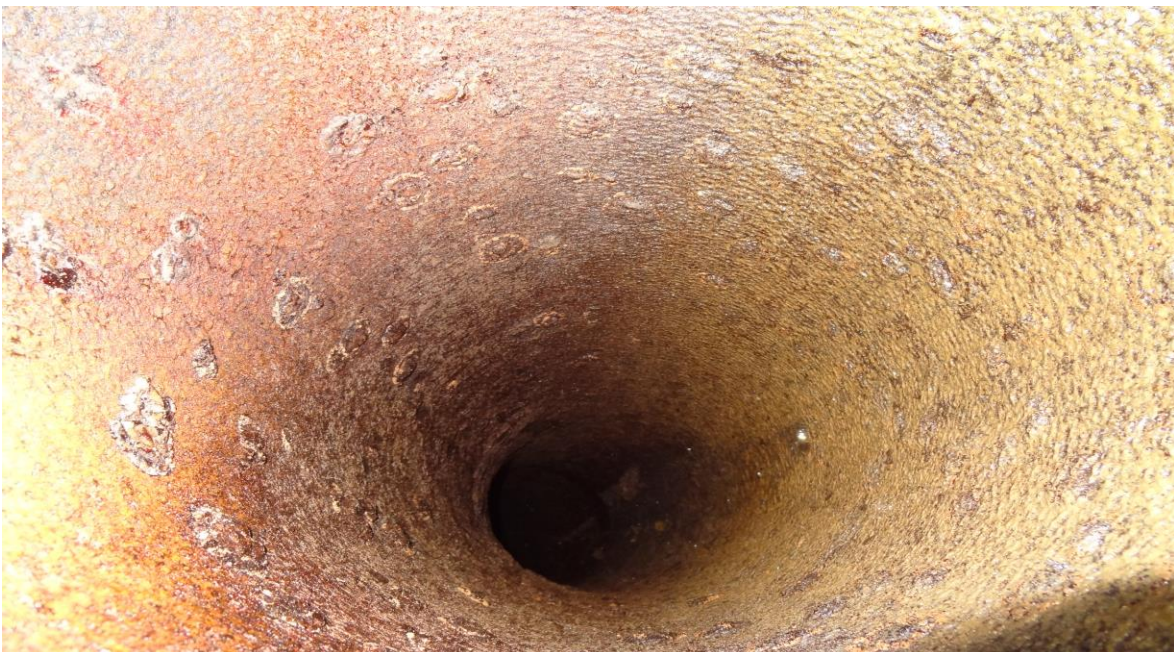
Obrázek č.9

Vnitřní povrch potrubí je zkorodovaný a jsou na něm uchyceny nečistoty.

**Návrh opatření:** Z vnitřního povrchu potrubí odstranit rez, nejlépe tryskáním a opatřit povrch epoxidovým nátěrem.

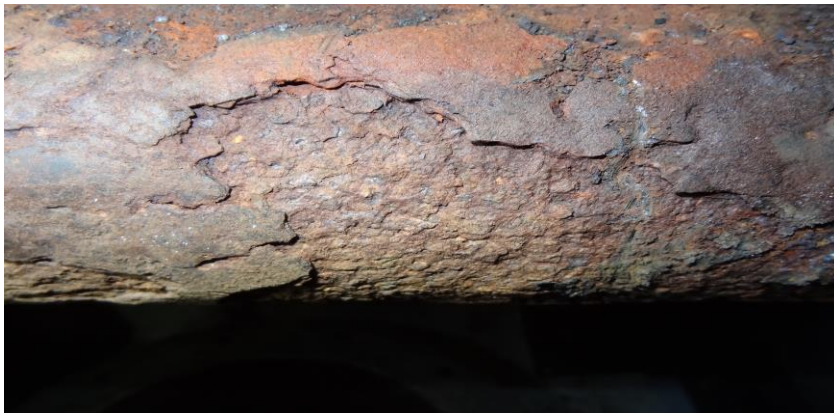
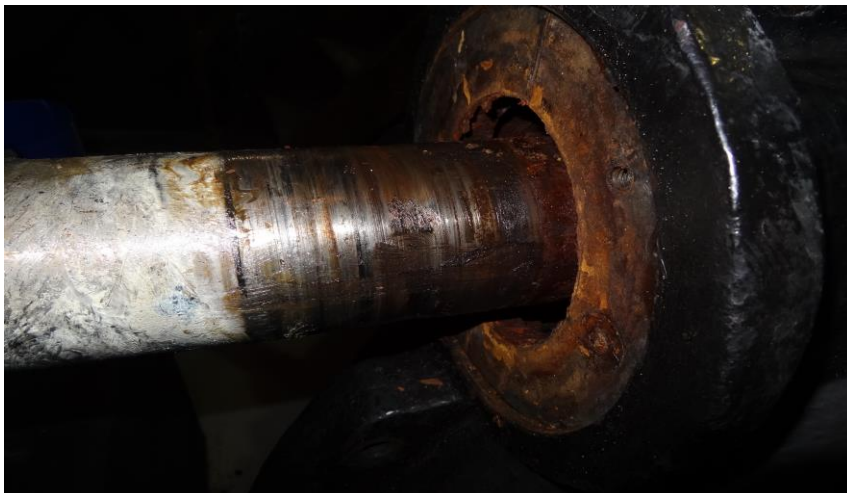
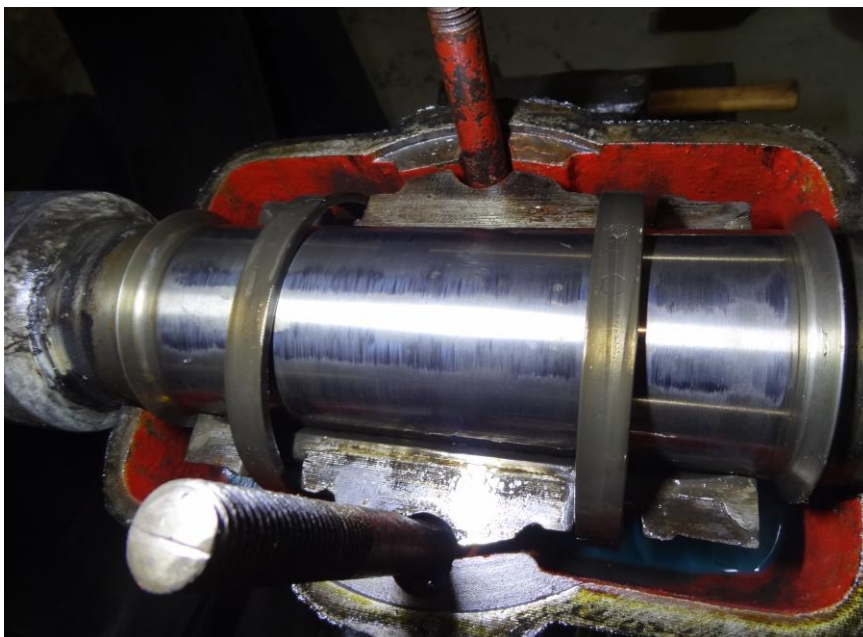
V místech, kde je k hřídeli přímý přístup vody, je hloubková koroze. V místech ložiskových uložení je hřídel poškozena minimálně. V místech ucpávek je hřídel poškozena až do hloubky 2,5 mm.

**Návrh opatření:** Doporučuji výrobu nové hřídele. Poškození je vysoké a možná oprava hřídele nástřikem a následným broušením je ekonomicky nevýhodná.

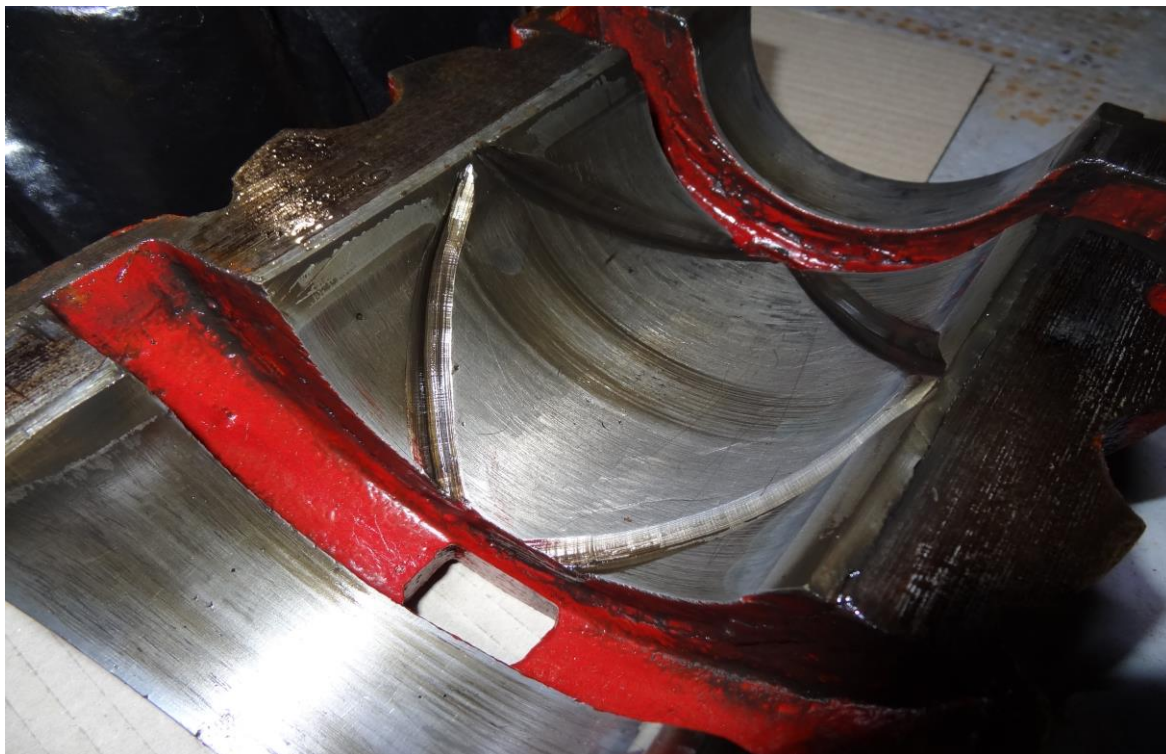
Obrázek č.13

Kompozitová výstelka ložiskových uložení je značně vydřená.

**Návrh opatření:** Odstranění staré kompozitní výstelky, ložiskové domečky opatřit novou kompozitní výstelkou a následné přebroušení.

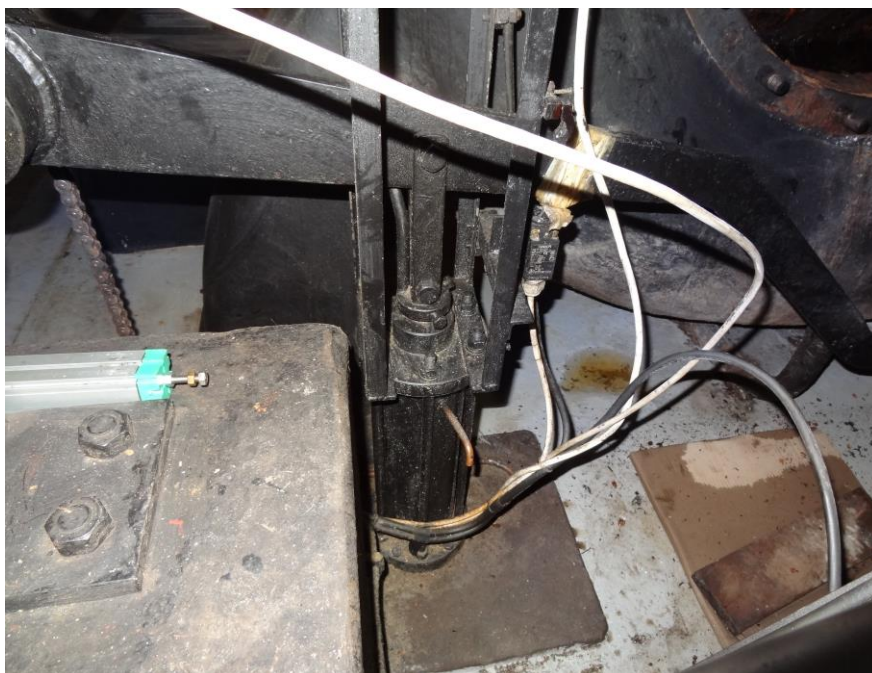
Obrázek č.14

Hydraulický regulátor je v havarijním stavu. Propouští olej do vody.

Hydraulický zvedák brzdy je součástí okruhu s hydraulickým regulátorem a je také v havarijním stavu.

**Návrh opatření:** Hydraulický regulátor i hydraulický zvedák brzdy instalovat nový.

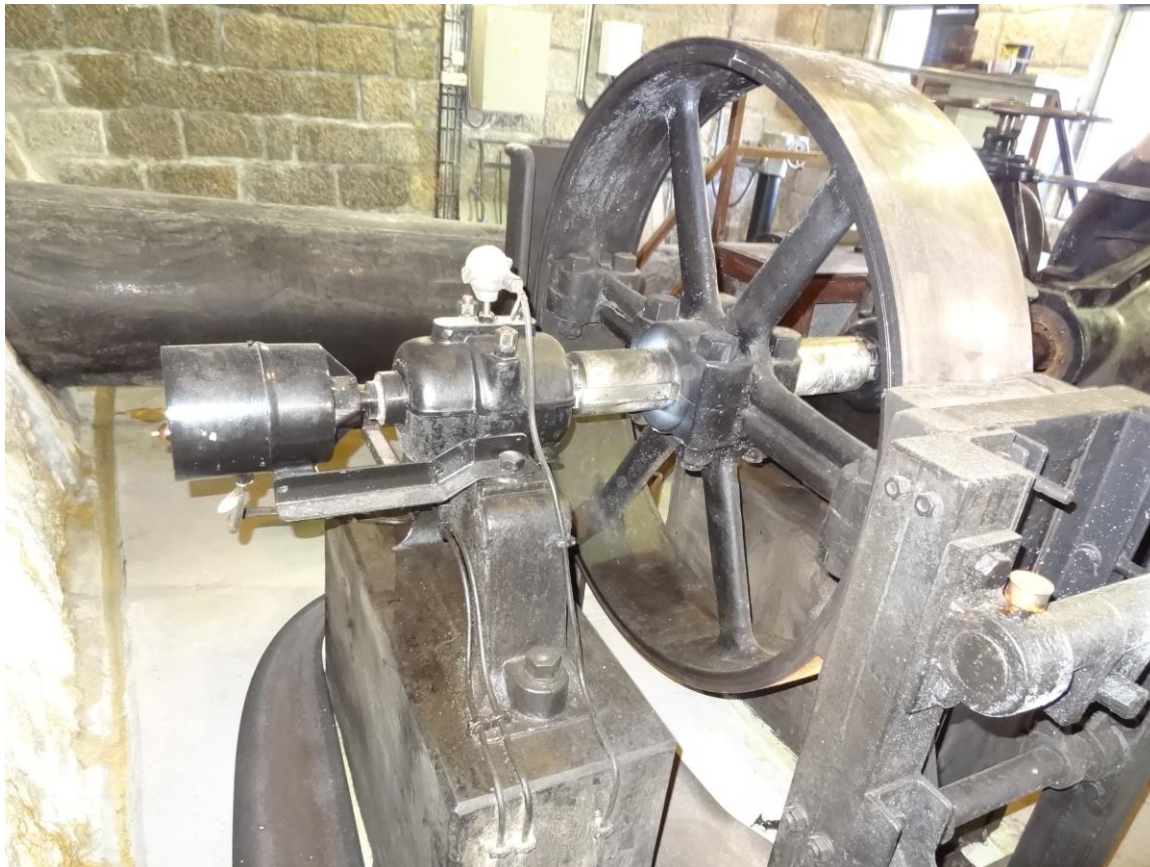
Obrázek č.15

Řemenice, která zároveň plní funkci setrvačníku, nejeví stopy většího opotřebení.

Přezový řemen je popraskaný.

**Návrh opatření:** Styčnou plochu řemenice přebrousit. Řemen instalovat nový.

Původní řemen byl kožený. V rámci technické památky“ doporučuji zvážit možnost použít řemen kožený.

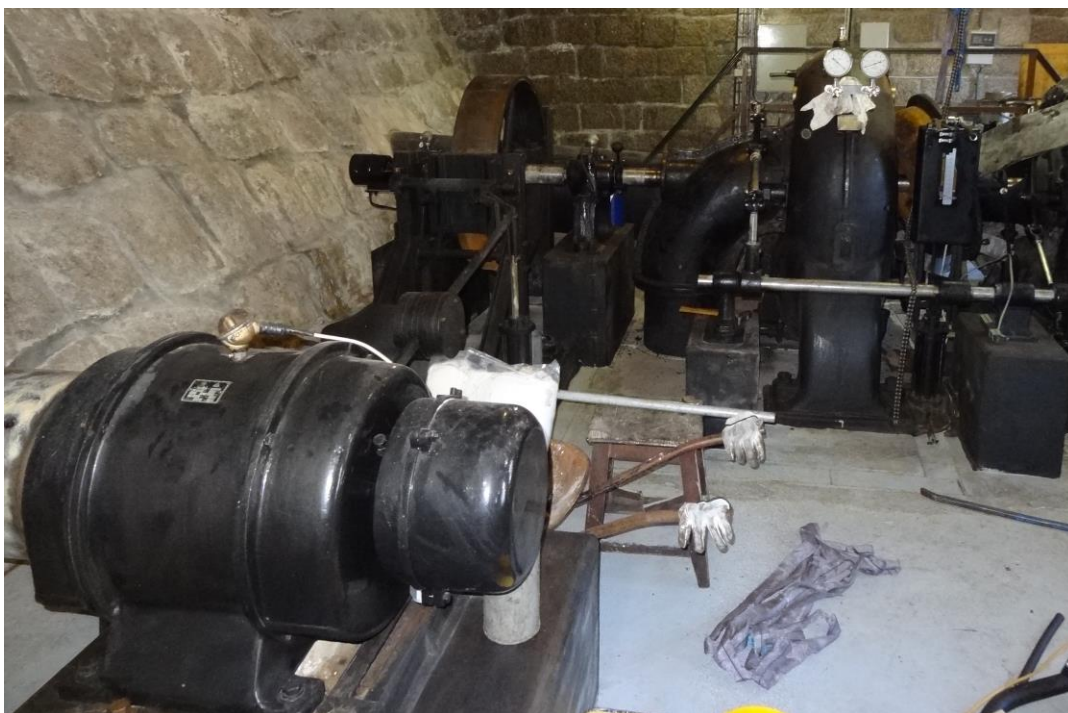
Obrázek č.16

Instalovaný generátor ELIN je funkční, ale je neúčinný. Dle informací dosahoval za provozu výkonu 46 kW. Navíc není původní.
