Akce: OPŠ 07/2021 - Jílovský potok
Děčín – Jílové – 3. etapa

Název části: PRŮZKUMNÉ PRÁCE

Průzkumné práce

V rámci projekčních prací byly provedeny podrobné průzkumy stávajících konstrukcí zahrnující ověření tvaru výmolů, hloubky výmolů a kaveren, stav konstrukcí a tvar konstrukcí. Průzkumné práce byly provedeny 04/2023.

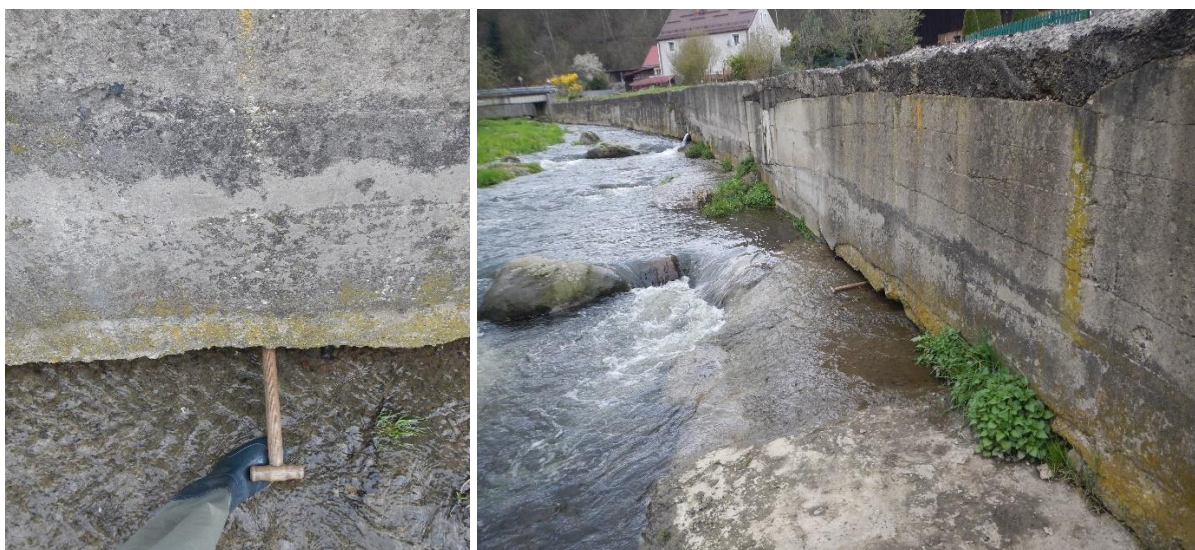
V rámci průzkumů bylo provedeno zjištění rozsahu poškození konstrukce. Betonová konstrukce je poškozena především v patní spáře, kde kaverna místy dosahuje až 80 cm. Nejvýraznější poškození bylo na 2 místech. Jistá míra poškození je ovšem v rámci celého úseku této betonové zdi. V rámci průzkumů byla dále ověřena přítomnost výmolů pod bet. základem konstrukce. Dle rozsahu poškození byla řešená část zdi rozdělena na 6 úseků A-F. Znázornění úseků včetně vykreslení stavu poškození odpovídá příloha 1 a příloha 2.

Fotografie LB betonové zdi u ul. Příkrá

V průběhu 05/2023 budou doplněny sondy jádrovými vrty pro zajištění mocnosti a stavu konstrukce.

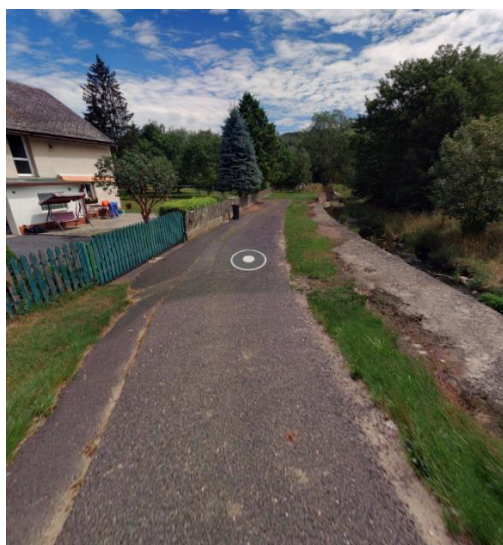
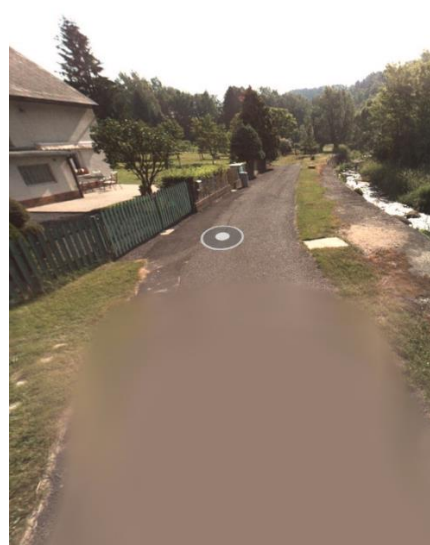
Součástí průzkumů bylo ověření průběhu kanalizačního vedení za rubem zdi. Hloubka kanalizace pod povrchem terénu za rubem zdi je 1,6 – 1,7m. Na místě bylo zjištěno, že revizní šachta u č.p. 51 byla zabetonována po průchodu poslední povodně. Kanalizace byla budována v 80. letech 20. století za účelem odkanalizování sídliště v Jílovém.

Porovnání panoramatického snímku mapy.cz. Napravo původní poklop šachty (2014). Nalevo zabetonovaná a překrytá šachta (2022).

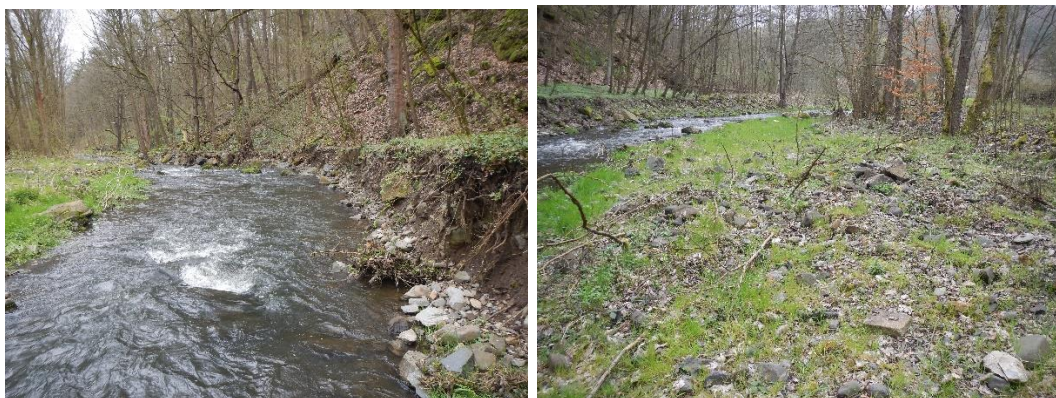
b) Průzkum 2

Průzkum byl proveden v přírodní části řešeného úseku, kde se nachází náplav při vnitřní části oblouku. V náporové části PB vznikl svislý svah, který poskytuje vhodné podmínky pro hnízdění vodního ptactva. Náplav vykazuje již přirozenou stabilizaci.

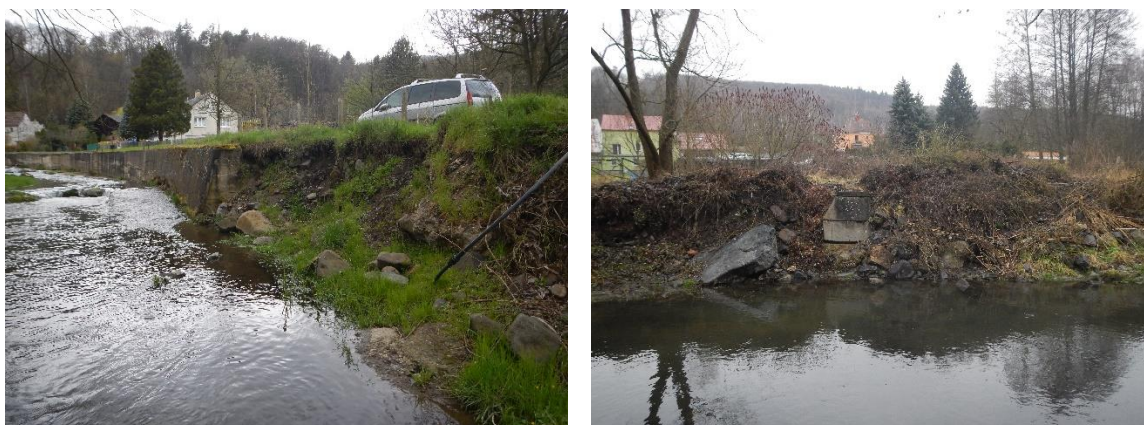
**c) Průzkum 3**

Sonda znázorňuje průběh LB betonové konstrukce ve spodní části úseku s kanalizací za rubem zdi. Zároveň bylo provedeno ověření parametrů šachty v korytě toku.

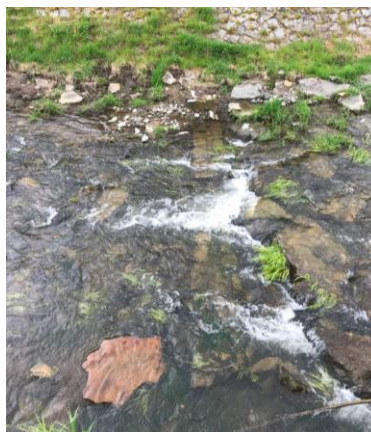
**d) Průzkum 4**

V rámci průzkumu byl ověřen rozsah poškození stávajícího příčného prahu zděného z kamene na MC. Šířka prahu je 0,5 m. Poškození bylo zaznamenáno v březích v délce cca 1,5 m na každé straně. Jedná se o chybějící kámen a poškozené spárování.

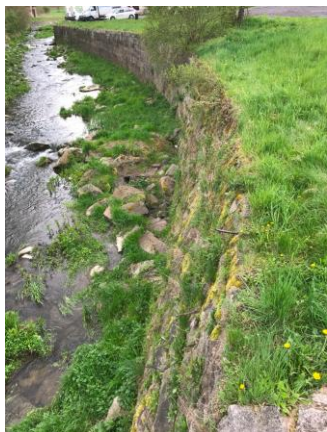
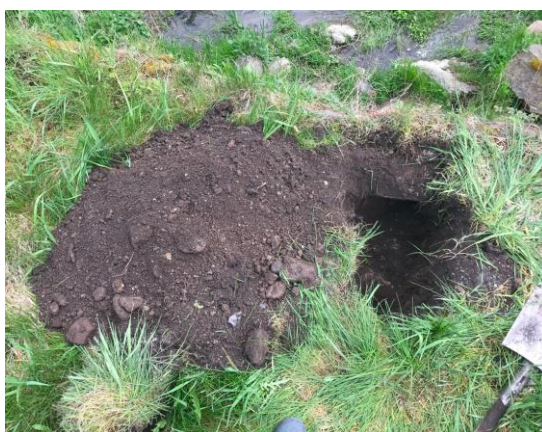
e) Průzkum 5

V rámci průzkumu byly ověřeny parametry koruny konstrukce určené bourání a výstavbě nové.

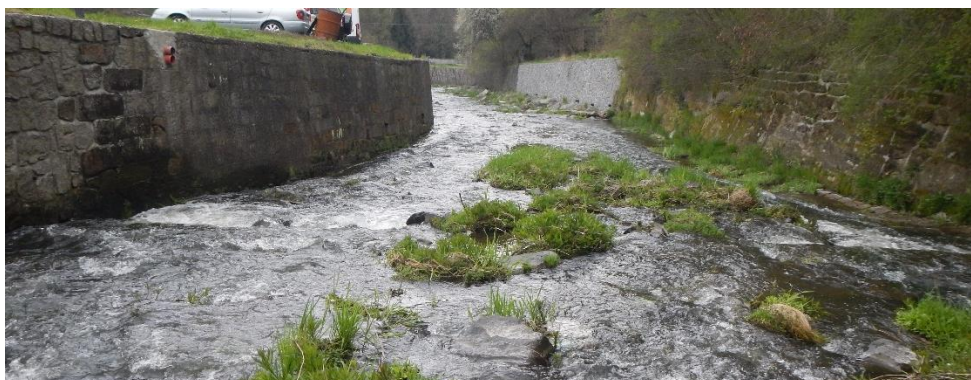
**f) Průzkum 6**

V rámci průzkumu byl ověřen rozsah poškození koruny stupně. Nejvýraznější poškození je při LB, dále lokálně v prostřední části přelivné hrany. Šířka prahu stupně je 1 m, stupeň je zděný z kamene na MC.

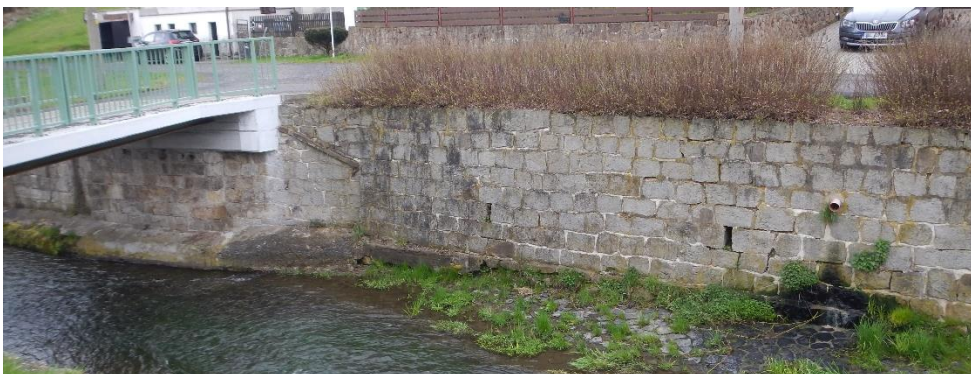
**g) Průzkum 7**

Jedná se o ověření parametrů poškozené části konstrukce, která je tvořena betonovou předpatou a dále zděnou předpatou. Ve větší míře je zároveň poškozené spárování.
