Investor: Povodí Ohře, státní podnik, Bezručova 4219, 430 03 Chomutov		Datum:	01/2023
Odpovědný projektant:	Ing. Jaroslav Vrzák	Č. zakázky:	-
Vypracoval:	Ing. Štěpán Krátký	Změna:	-
Akce: OPŠ 07/2021 - Jílovský potok Děčín – Jílové – 8. etapa		Stupeň: DSP	
Název části: PRŮZKUMNÉ PRÁCE		Část:	-
Příloha: PRŮZKUMNÉ PRÁCE		Měřítko: -	Č. přílohy: -

Průzkumné práce

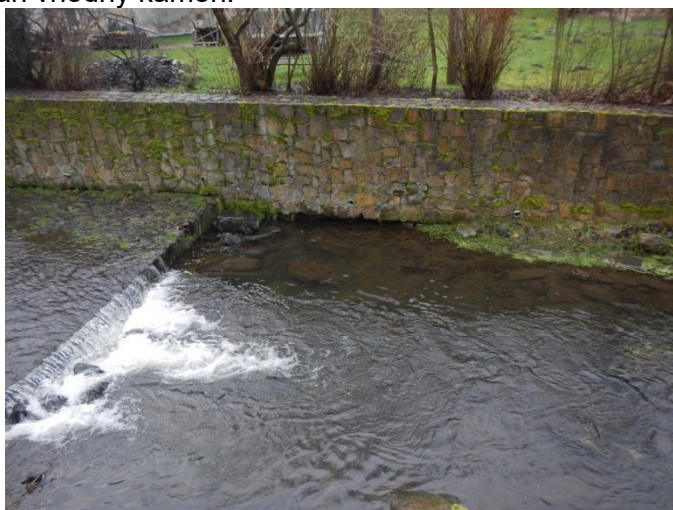
a) *Sonda 1*

Sondou bylo provedeno ověření stavu konstrukce a hloubka kaverny v její patě. Jedná se o pravobřežní konstrukci v dopadišti stupně. Dno pod stupněm není výrazně zahloubené, k poškození paty došlo zřejmě v důsledku zvýšeného namáhání. Protibřežní pata je také částečně poškozená, nebyl ovšem zjištěn rozsah kaverny k řešení betonovou předpatou. Dno nad stupněm je opevněné kamennou dlažbou do betonu. Dno pod stupněm je přírodní, kamenné a štěrkové.

Kaverna byla zaznamenána v délce cca 1,1 m. Hloubka kaverny byla zjištěna cca 100-300 mm.

V rámci zajištění bude provedena betonová předpata a přihnut kamenný zához z místních zdrojů, vybrán vhodný kámen.

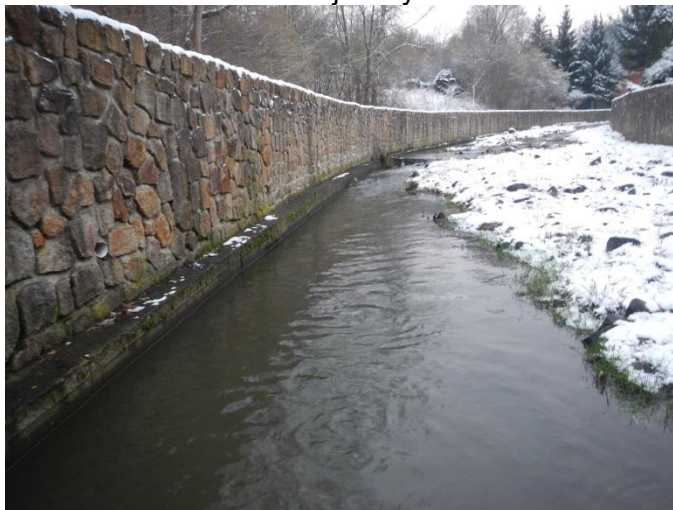
b) Sonda 2

Cílem sondy bylo ověřit přítomnost kaverny pod založením PB zdi.

Při průzkumu byla zjištěna kaverna zasahující pod konstrukci zdi. Hloubka výmolů oproti předpatě byla zjištěna 0,7 až 1,3 m. Hloubka kaverny pod zdí dosahuje max 0,5 m. Podélně se jedná o úsek s náporovým břehem mezi dvěma stávajícími prahy v délce 45 m.

Kaverna a výmol budou v rámci PD zajištěny.

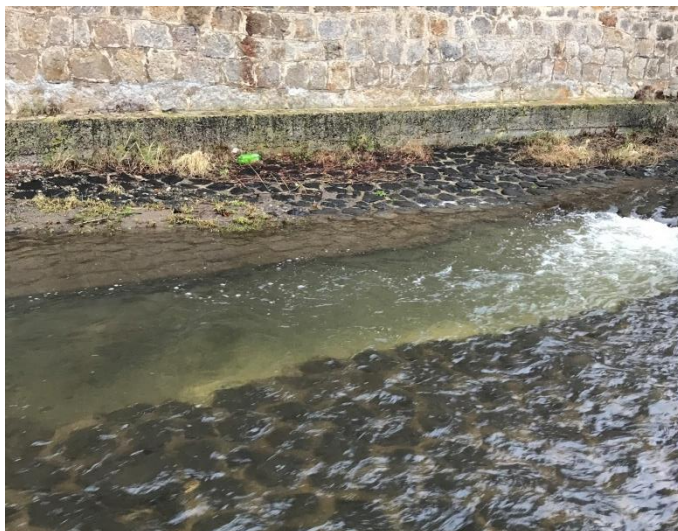
c) Sonda 3

Sondou byla ověřena hloubka výmolů v rámci poškozeného opevnění dna. Okolní dno je opevněno kamennou dlažbou do betonu.

Sondou byla zjištěna hloubka cca 0,5 m, dno ve výmolu bylo zhruba 5 cm tvořeno jemnozrnným materiálem.

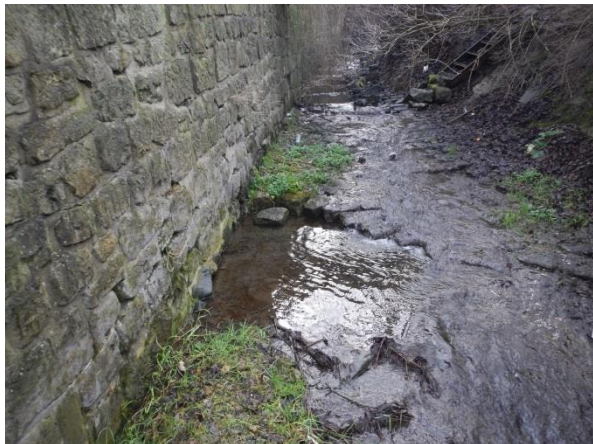
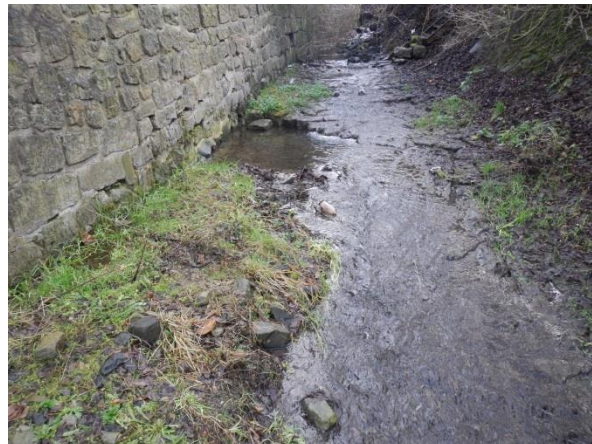
d) Sonda 4

Jedná se o výmol v místě PB přítoku bezejmenného toku v městě Jílové. Sondou bylo ověřen objem výmolu pro zarovnání naplaveným materiálem.

Hloubka výmolu dosahuje od 0,4 do 0,6 m. Půdorysné rozměry výmolu jsou 1,1 x 1,3 m.

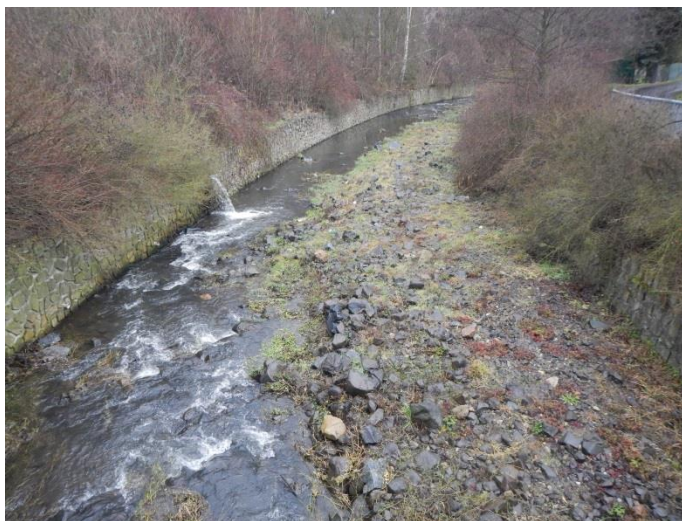
e) Náplav k odstranění 1

Náplav je tvořený hrubozrným materiálem, velikost zrna místy dosahuje 300 mm. Náplav pochází z PB přítoku v místě mostu ul. Za stadionem. Náplav je navržen k odstranění a tím zprůtočnění koryta.

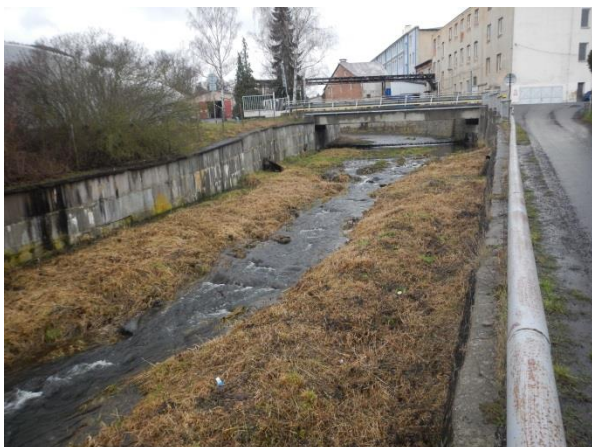
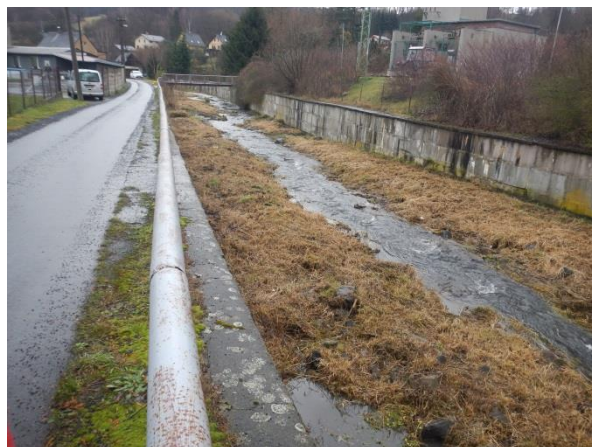
f) Náplav k odstranění 2

Jedná se o jemnozrnný náplav místy doplněný kamenem. Poměr jemnozrnné částice a kámen 70/30%. Objem náplavu 450 m³. Náplav je navržen k odstranění a tím zprůtočnění koryta.
