Investor: Povodí Ohře, státní podnik, Bezručova 4219, 430 03 Chomutov	
Odpovědný projektant:	Ing. Jaroslav Vrzák
Vypracoval:	Ing. Oldřich Stiller
Akce: Jílovský potok ř.km 0,810 - 1,015 v Děčíně, úprava - Bezručova ulice	
Název části: PRŮZKUMNÉ PRÁCE	
Příloha: PRŮZKUMNÉ PRÁCE

Průzkumné práce

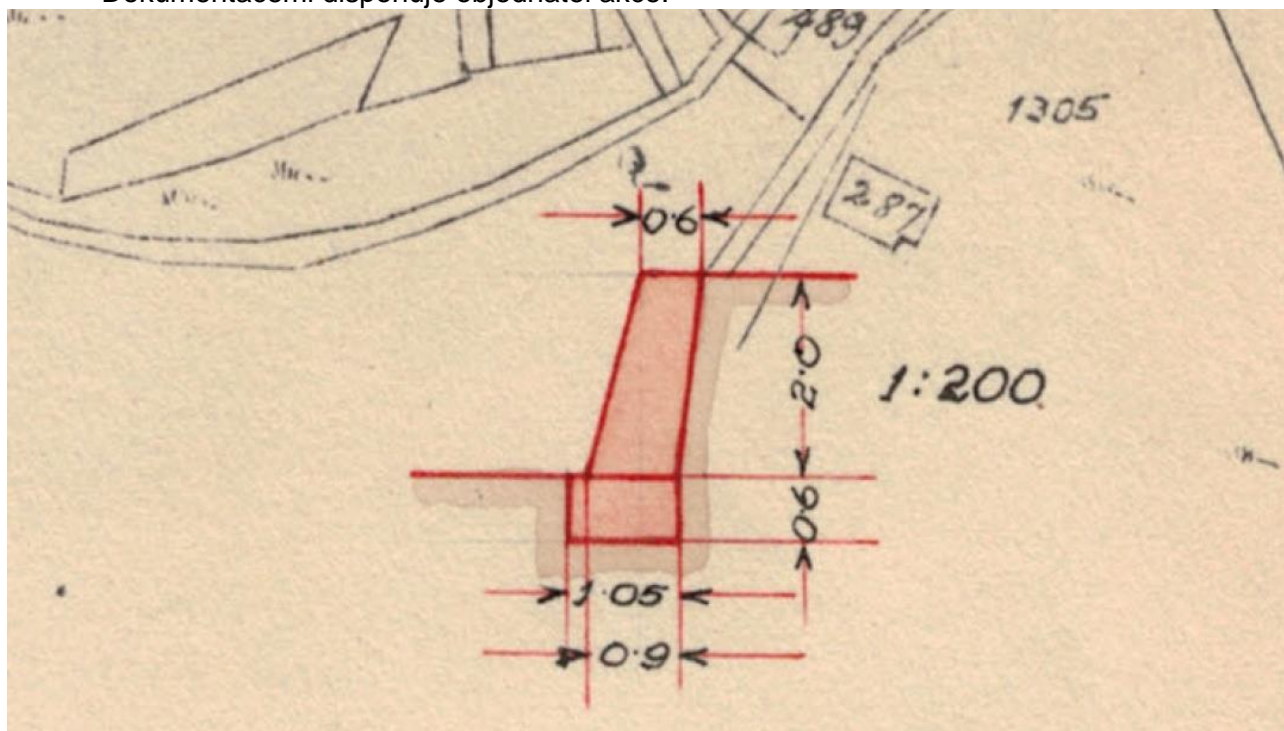
Archivní dokumentace vztahující se k Jílovskému potoku je dostupná pouze pro úseky v Dolním Oldřichově. V materiálech je uváděna zeď se základem hloubky 0,60-0,70 m, šířkou základu 1,00-1,25 m, svislých rubem a korunou šířky 0,60 m, případně s ukloněným rubem zdi a šířkou koruny 0,50 m.

Podle tvaru předpaty základu zdi jsou v Jílovském potoce v předmětném úseku uvažovány podobné tvary konstrukcí.

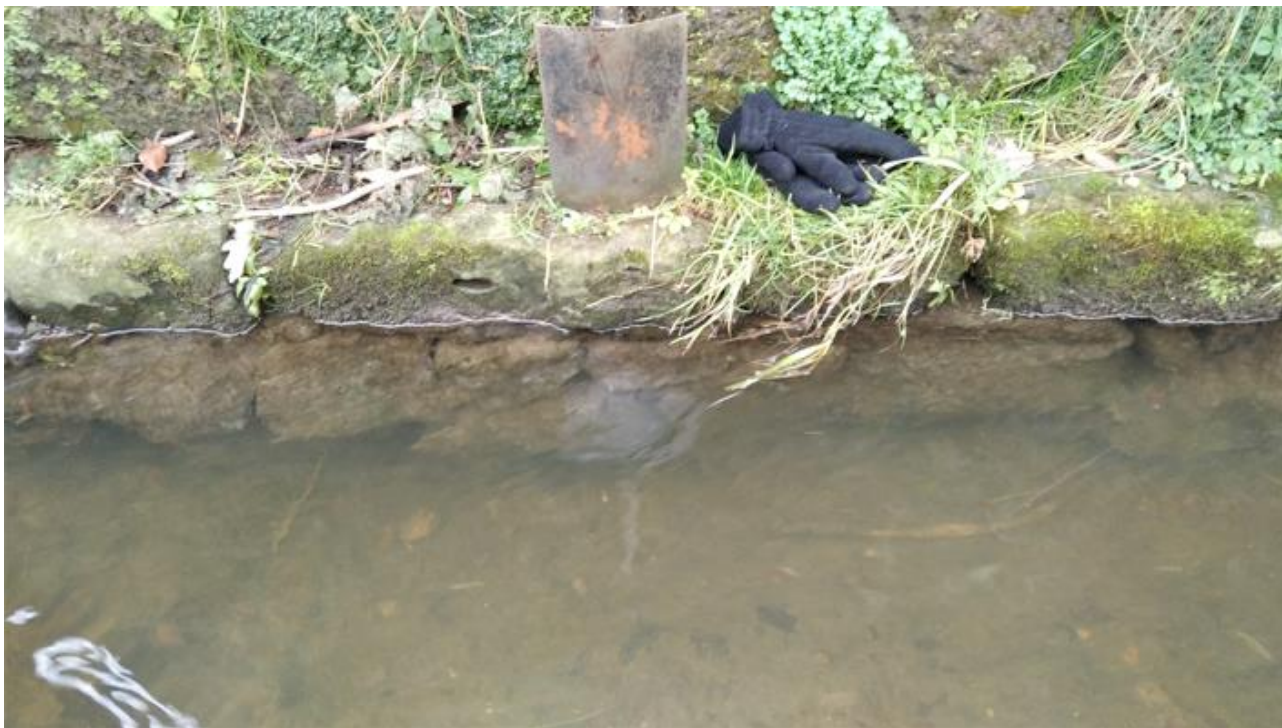
V rámci přípravy projekčních prací proběhl zjednodušený stavebně-technický průzkum, čítající kopané sondy, prověření tvaru nabetonávek/bet. panelů ve dně, a jejich stavu. V místě výmolu bylo prověřeno založení zdi na PB. Základová spára byla zjištěna v hloubce 0,40 m pod niveletou dna (tzn. výška předpaty základu 0,40 m).

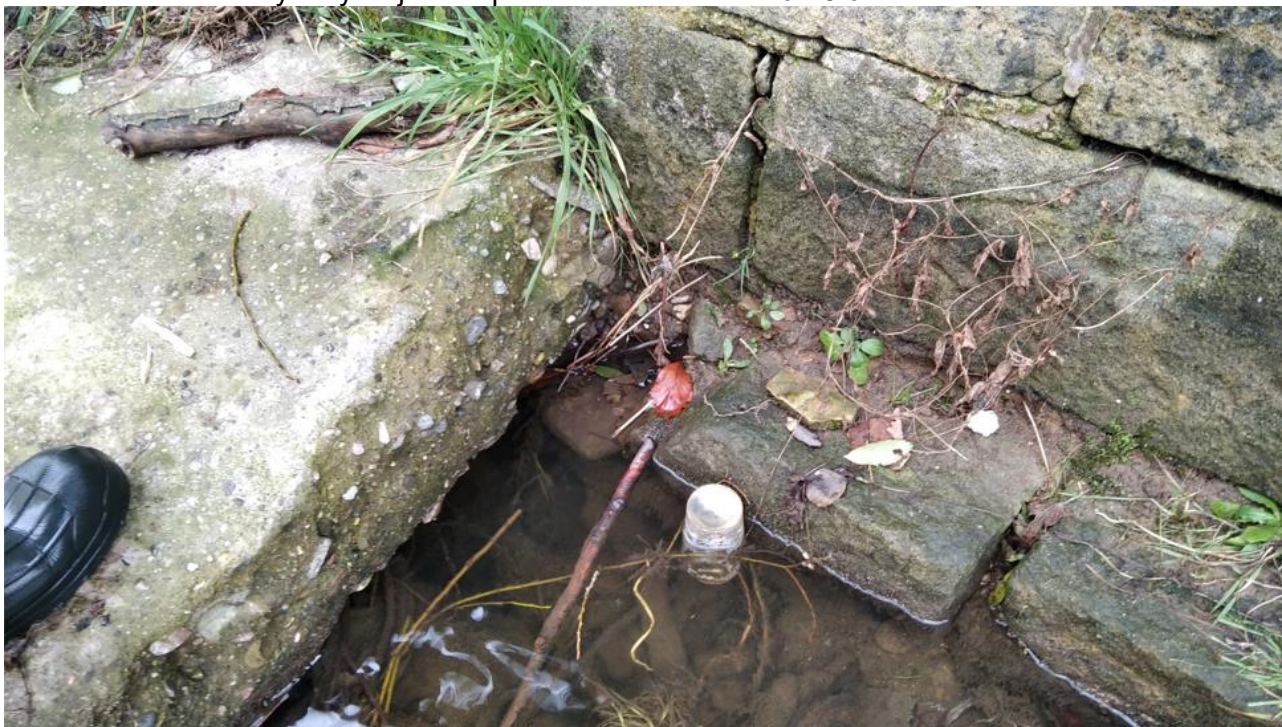
Dále byly prověřeny nabetonávky ve dně. Stav nabetonávek je proměnlivý. Místa jsou zcela degradované a duté, místa relativně zachovalé, kdy i přes diskutabilní vhodnost a správnost řešení plní min. částečně funkci ochrany základu. V místech, kde situace dovozovala, byla prověřena mocnost nabetonávky – byla zjištěna proměnlivá mocnost 10-20 cm.
