1. TECHNICKÁ ZPRÁVA

**Dobšice p., ř. km 7,930÷8,177, Přímětice, úprava koryta, k.ú.
Příměřice**

Objekt Potoční 9/14, Znojmo-Přímětice, 669 04

Dle objednávky č. 086/2022 zpracovala společnost PROXIMA projekt, s.r.o. zhodnocení
porušení a statického stavu výše uvedeném objektu v souvislosti s navrhovanou úpravou
koryta Dobšického potoku, který je veden podél nemovitosti.

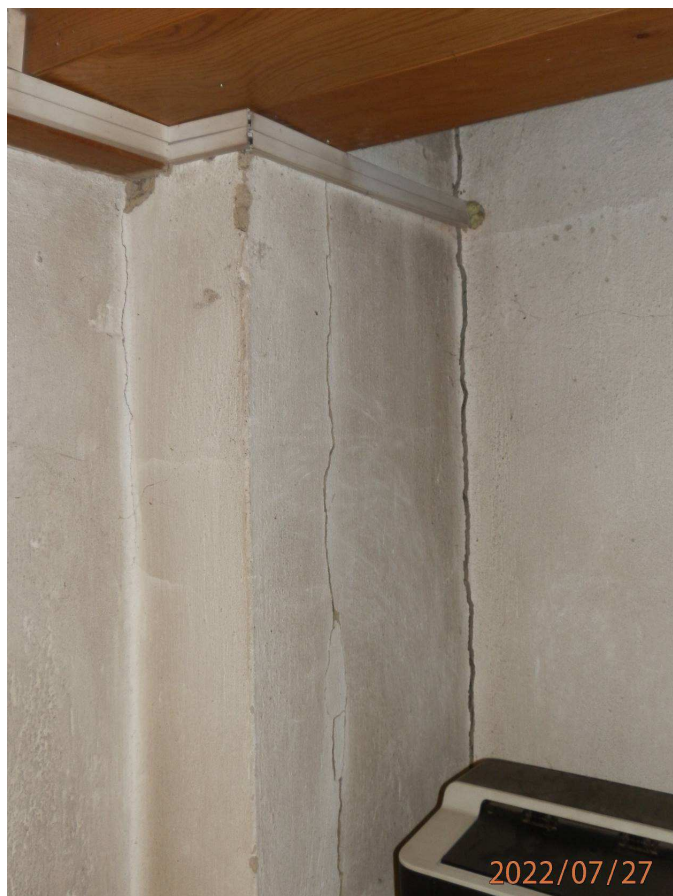
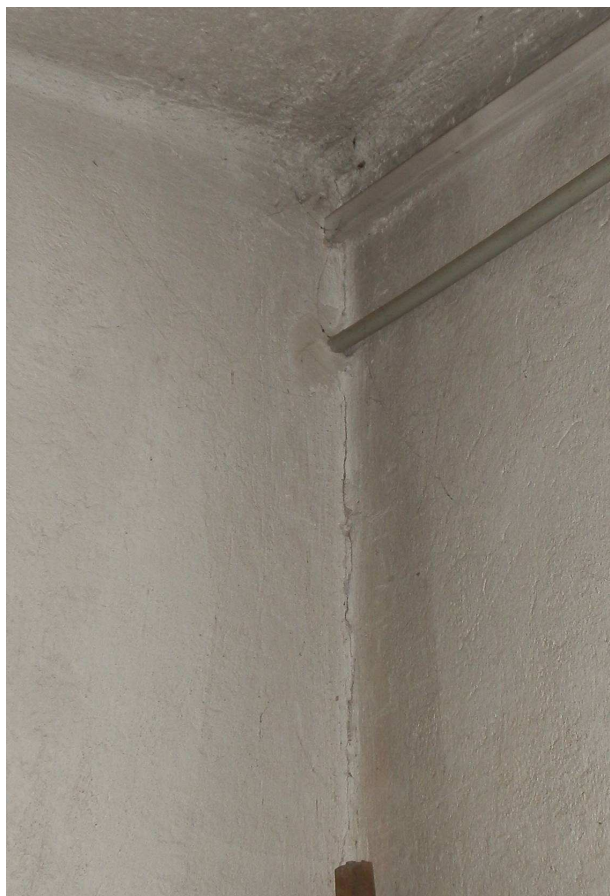
Jediná trhlina kategorie 3.

V jednom případě byla u pilířku nalezena trhlina kategorie 3, která souvisí se změnou výšek jednotlivých částí objektů, dozdívkou na vyšší výšku a pravděpodobně také s uložením konstrukce krovu na zdivu s nižší tuhostí. Jedná se opět o trhliny starého data, které v současné době neohrožují stabilitu.

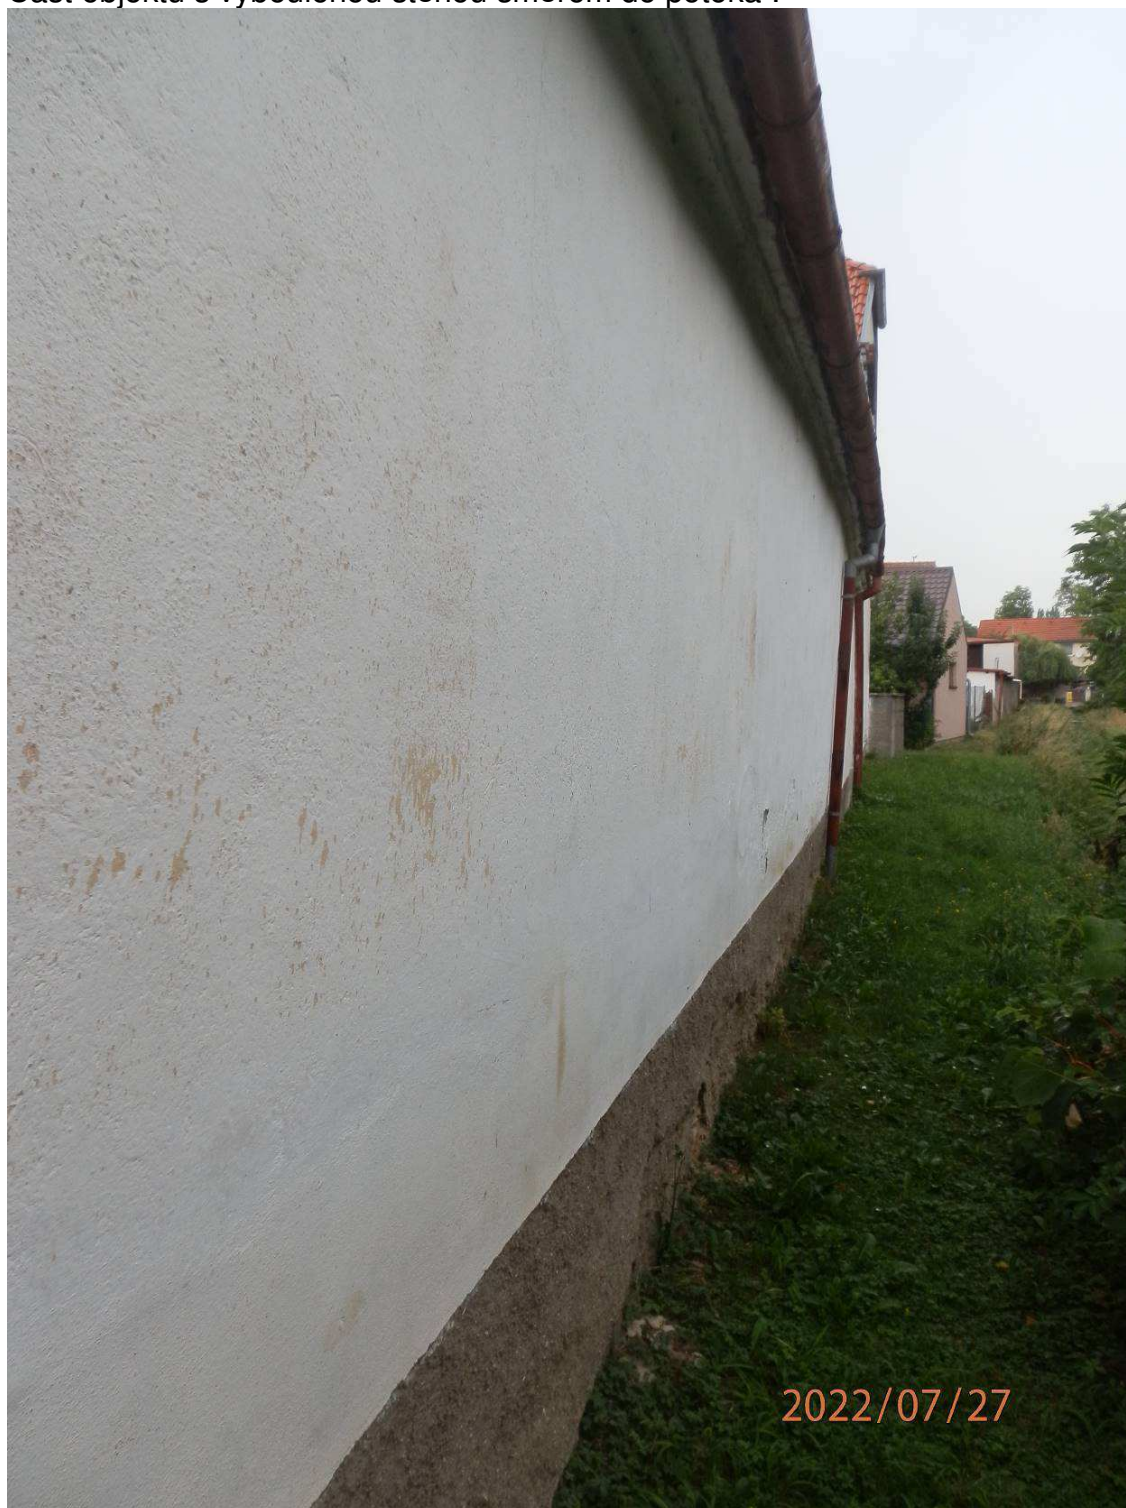
Část objektu s vyboulenou stěnou směrem do potoka :

I přes vyboulení stěny, zjištěné při průzkumech, je tato v současné době stabilní a nejsou na ní patrné žádné výrazné trhliny.

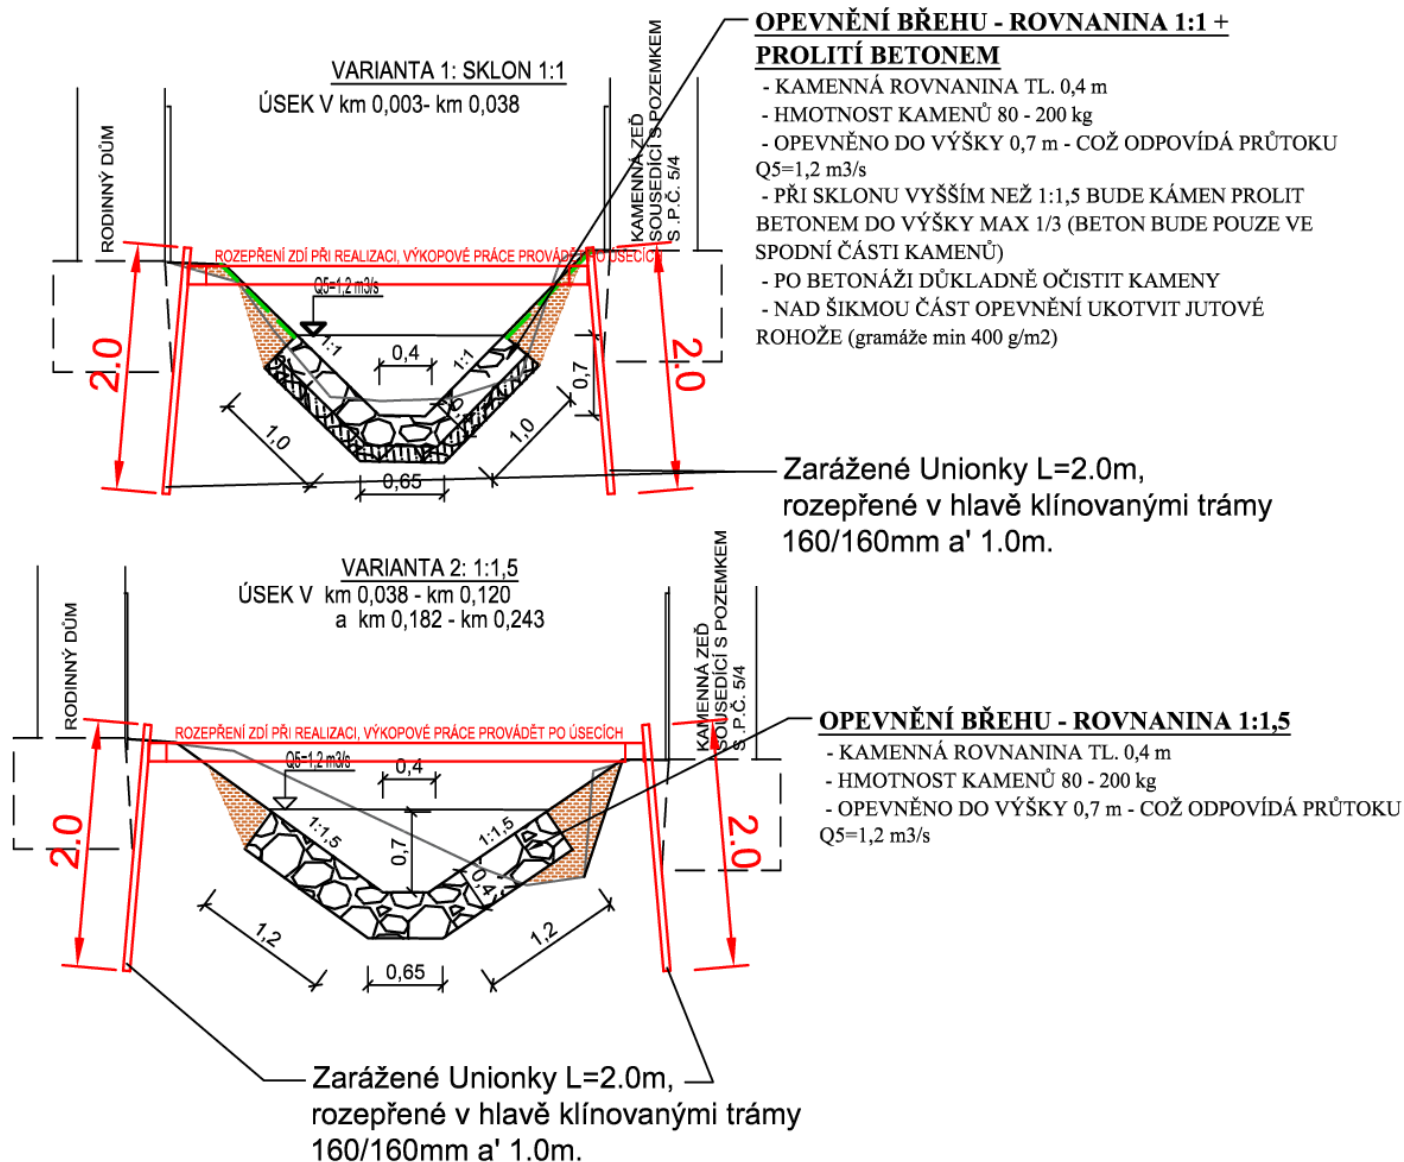
Schéma rozepření objektů :

- Pracovní postup bude rozdělen na liché a sudé záběry v délce maximálně do 2.0m.
- Nejprve budou provedeny navržené práce v lichých záběrech a nové opevnění bude ponecháno k dostatečnému vytvrzení, tedy minimálně 14 dní po jeho dokončení.
- Následně budou prováděny práce v sudých záběrech s navázáním na záběry liché.
- V jednotlivých záběrech budou podél základových konstrukcí natlučeny pažnice Union s přeložením vždy minimálně na dvě plné vlny. Tyto pažnice budou rozepřeny cca 200mm pod terénem dřevěnými řádně vyklínovanými trámy 160/160mm a' 1.0 (tedy vždy tři trámy na jeden záběr) přes vodorovné roznášecí trámy umístěné podél Uninek.
