Restaurátorský záměr

**„Restaurování kočáru typu Mylord, výrobce Hynek Krpata-
Pardubice“**

Datum vyhotovení:07/2022

Vypracoval: za Ateliéry Bárta s.r.o.
Tomáš Bárta

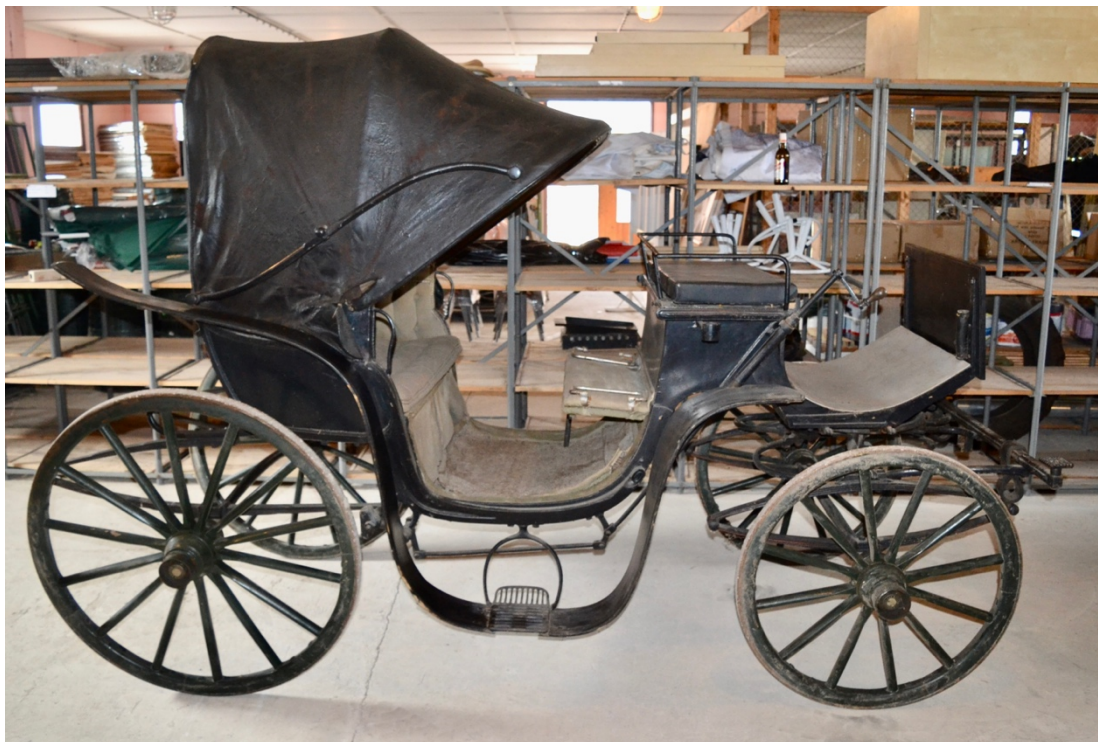
Obr.č.1. Celkový pohled na kočár stav před restaurováním s napnutou střechou.

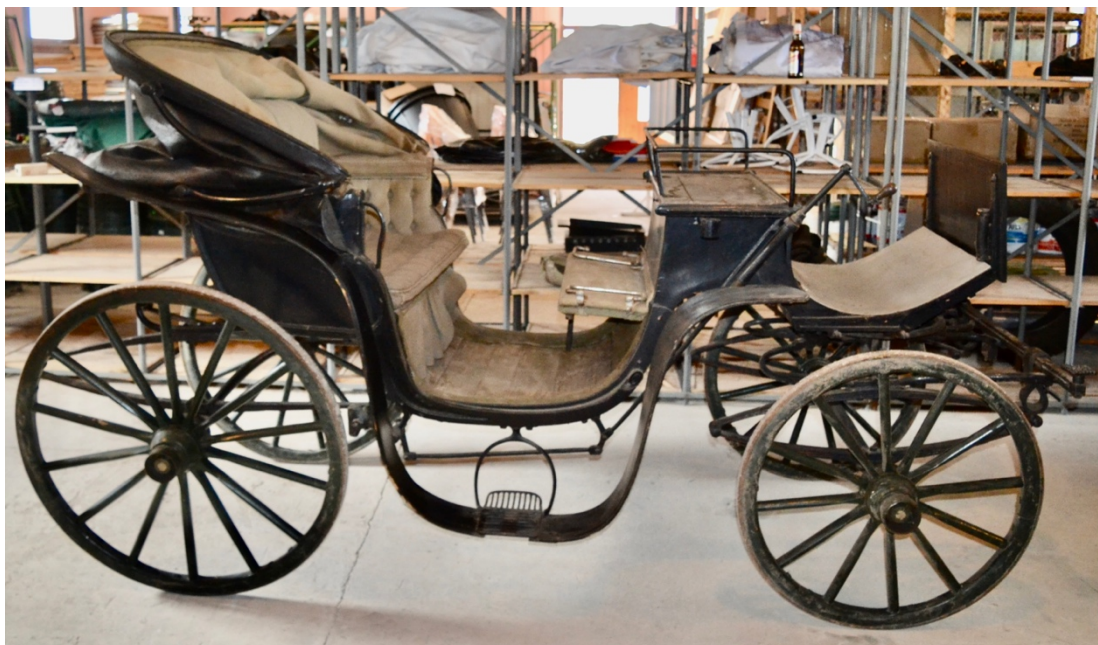
Obr.č.2 Celkový pohled na kočár stav před restaurováním se složenou střechou.

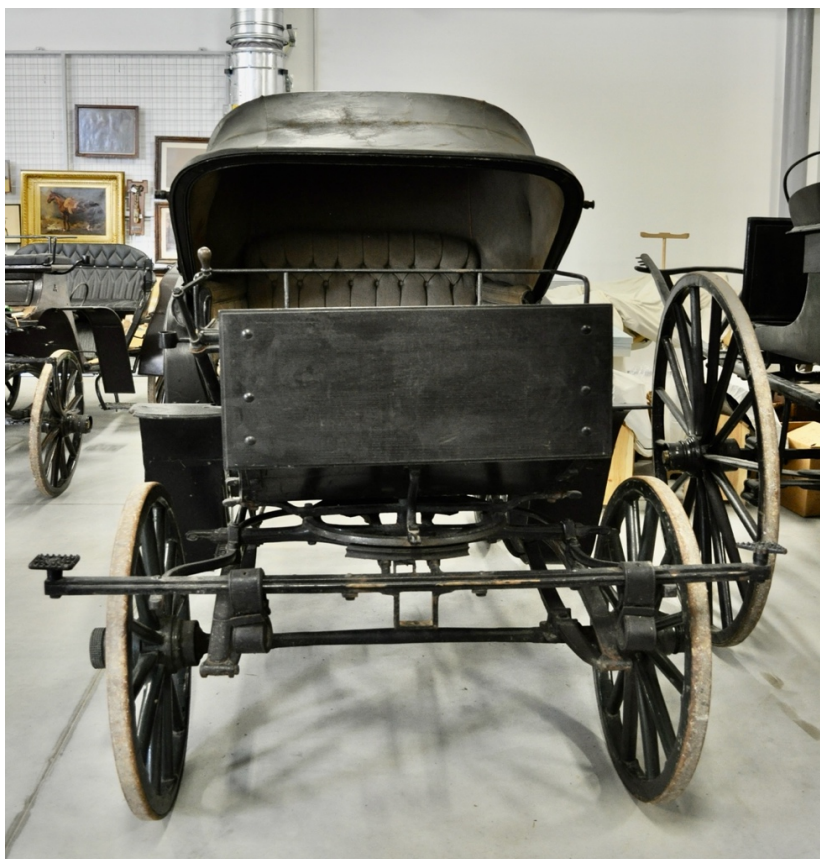
Obr.č.3. Na snímku celkový pohled na kočár – přední část, patrné chybějící váhy.

Chybějící váhy budou vyrobeny nové dle návrhu, který bude odsouhlasen investorem. Nové váhy budou vyrobeny z dubového dřeva původní technologií, a to včetně řemenu. Po obroušení budou obě přední váhy přetřeny barvou a bude na nich provedeno případné linkování.

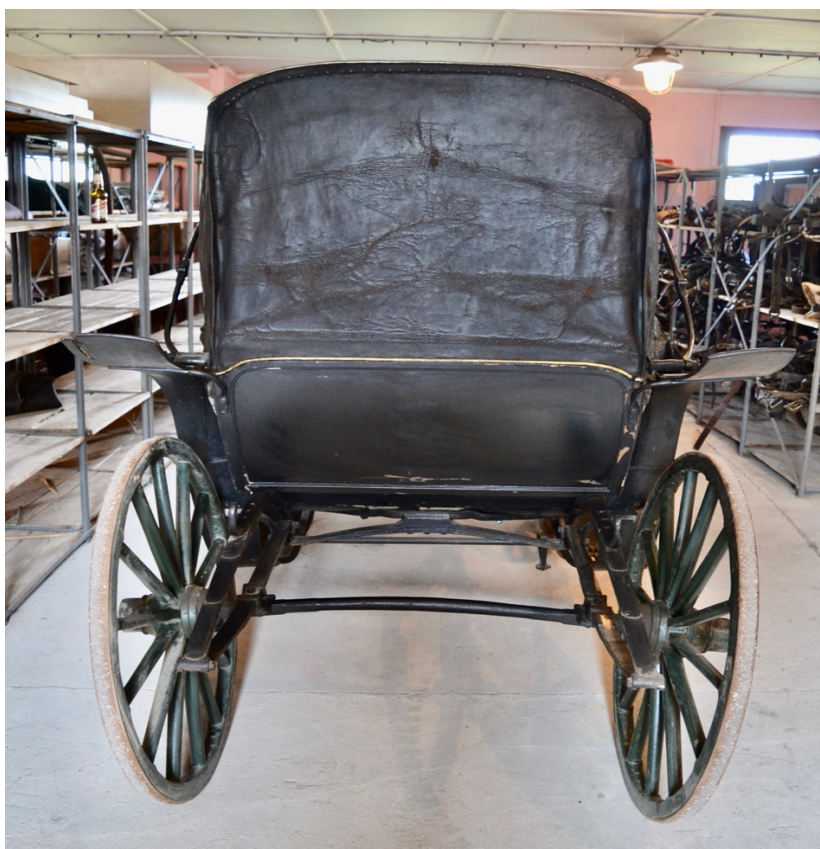
Kožená střecha je ve velmi vážném stavu, na mnoha místech má četná mechanická poškození (roztržení, trhliny) a dále je tu velmi vážné masivní rozlámání vnější usňové vrstvy způsobené dlouhodobým složením střechy a jejím vysycháním. Nejvážnější poškození má střecha v místě připevnění ke korbě a v místech kloubového mechanismu. V těchto partiích je střecha v havarijním stavu, jedná se o dvě masivní trhliny a dále velmi vážné vytržení usně z konstrukce.

Obr.č.4 Na snímku celkový pohled na kočár – zadní část, patrné rozsáhlé poškození kožené střechy.

V místě roztržení kožené střechy bude provedeno opětovné přibití střechy ke konstrukci. Před přibitím je nutné kraje podložit novou usní a tu sedlářsky slepit s původní usní. Roztržená místa budou podložena novou usní a scelena. Následně je nutné roztržení citlivě sešít černým sedlářským motouzem. Opravená a vyčištěná střecha bude ošetřena černou barvou na kůži a následně bude opakovaně napouštěna vhodným tukovým prostředkem na kůži. Nutné je původní koženou střechu dostatečně natukovat.

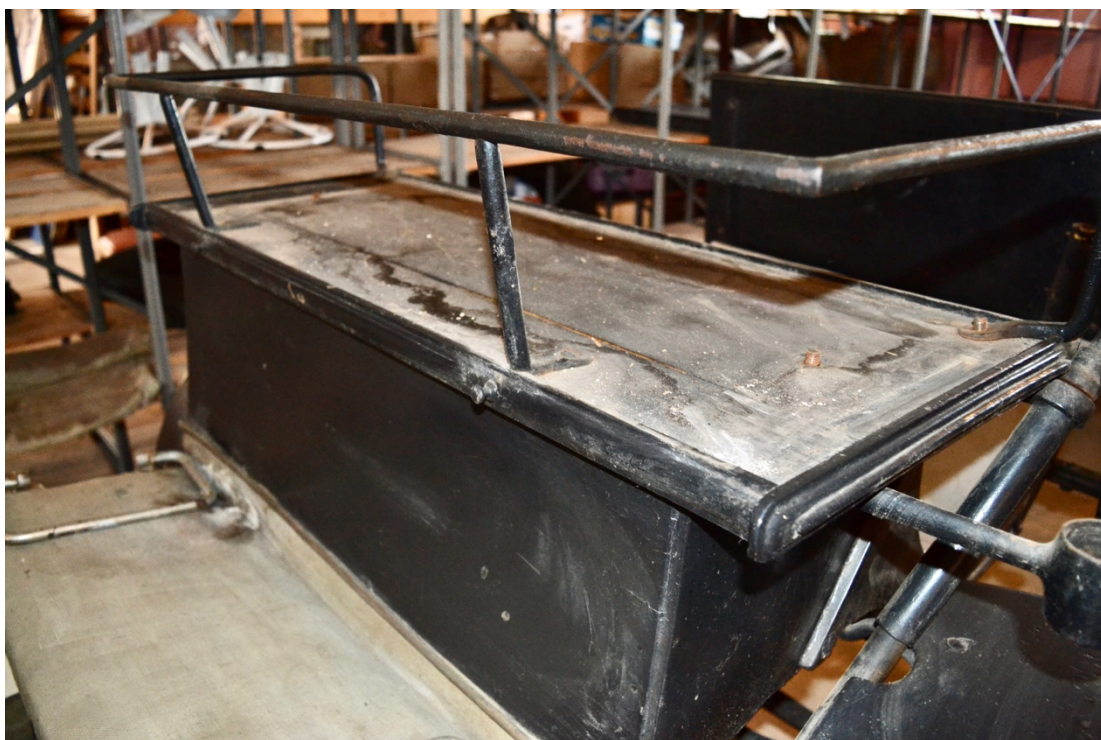
Obr.č.5. Na detailním snímku kozlík kočího s chybějícím podsedákem.

Kozlík bude nově vyroben a očalouněn - novým materiálem-obarvenou vlněnou textilií. Nově bude vyrobena dřevěná konstrukce kozlíku a chybějící podsedák kočího bude vyroben dle návrhu, jenž bude před výrobou odsouhlasen investorem. Nový podsedák bude vyroben původní technologií z jedlového dřeva. Následně budou obě nové části očalouněny pomocí koňských žíní tvořících jádro čalounění.

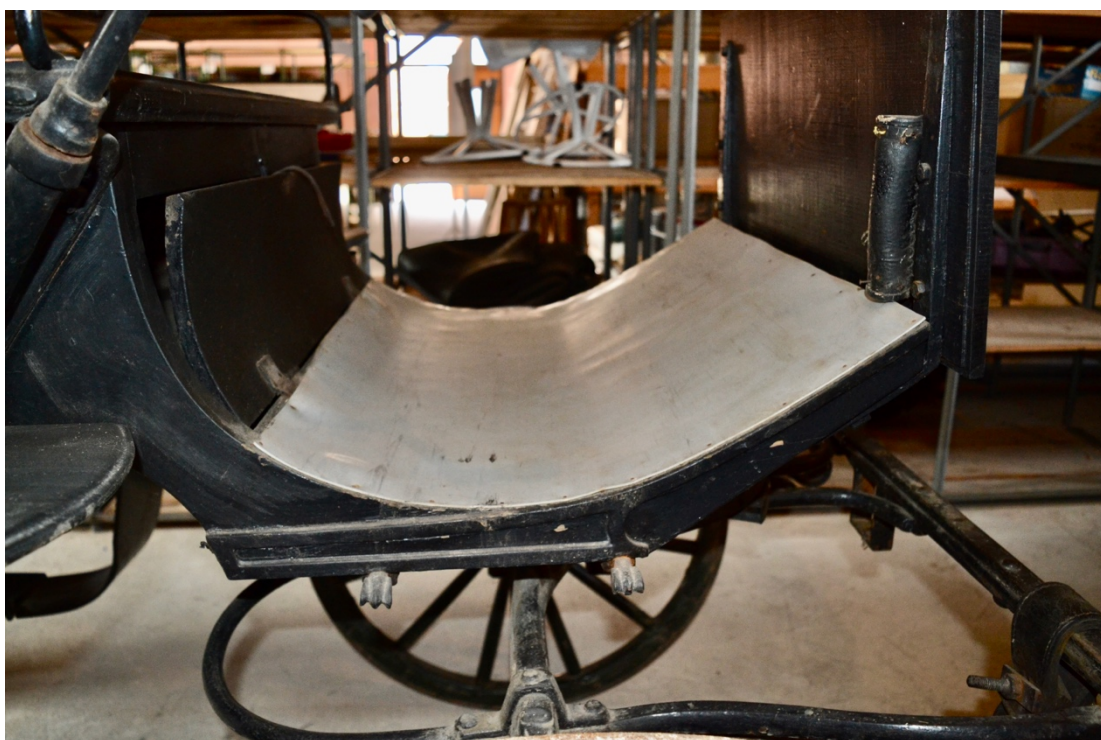
Původní kočárová linolea se nedochovala. Před kočím se nachází novodobé linoleum světle šedého odstínu. Pod tímto linoleem se nachází po obou stranách původní kožené lemy, které mechanicky chránily lem původního linolea. V rámci doplňujícího průzkumu bude nutné zjistit, zdali se pod těmito lemy nenachází fragmenty původního linolea.

Obr.č.6. Na detailním snímku pohled na podlahu prostoru kočího, nepůvodní novodobé linoleum.

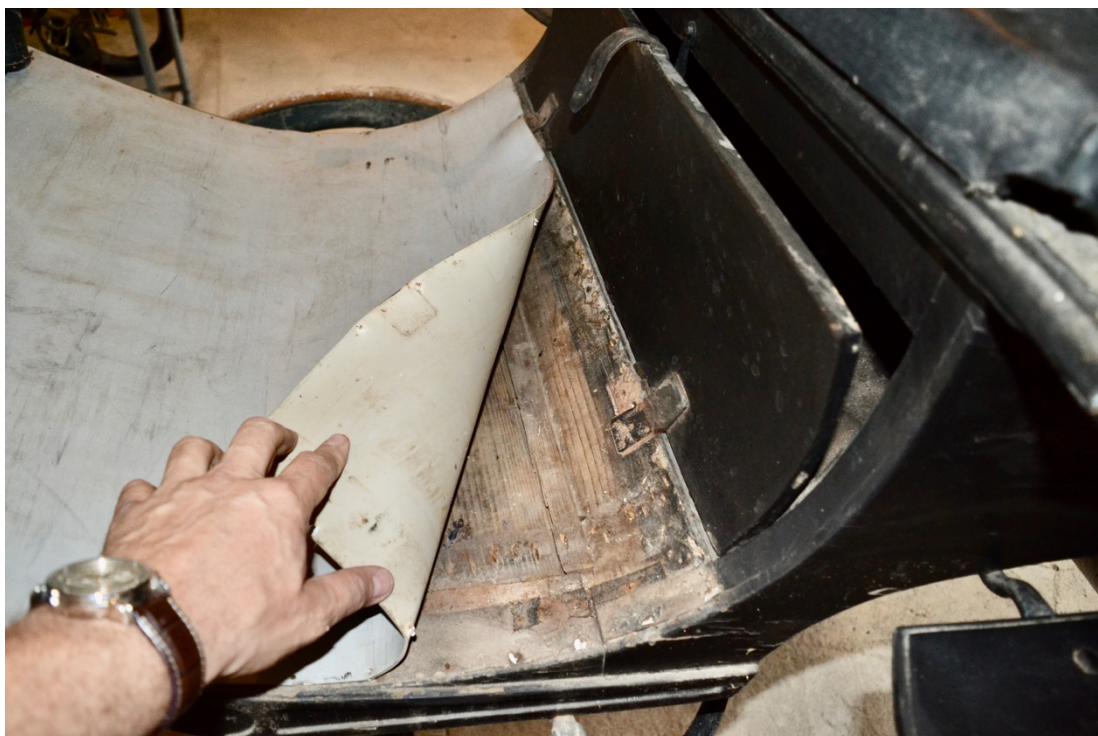
Jak již bylo předesláno dřevěná konstrukce kočáru má především na spodní části patrné výsušné praskliny, taktéž má lokální uvolněné lepené spáry a spoje. V rámci průzkumu bylo zjištěno, že dvířka pod kočím mají druhotné panty, avšak původní poškozené zůstaly na dvířkách a bude nutné jejich zrestaurování. Dále bude nutné zjistit, zdali není konstrukčně poškozená část před kočím, kde je parné nalomení a dále část pod sedákem cestujících ze spodní části, kde je patrné nalomení konstrukční částí. Při průzkumu bylo zjištěno, že je možné označit stav dalších částí konstrukce a dalších konstrukčních spojů za dobrý a stabilní.

Obr.č.7. Na detailním snímku pohled na původní podlahu prostoru kočího, patrné nepůvodní panty dvířek pod kočím. Pod linoleem původní kožené lemy.

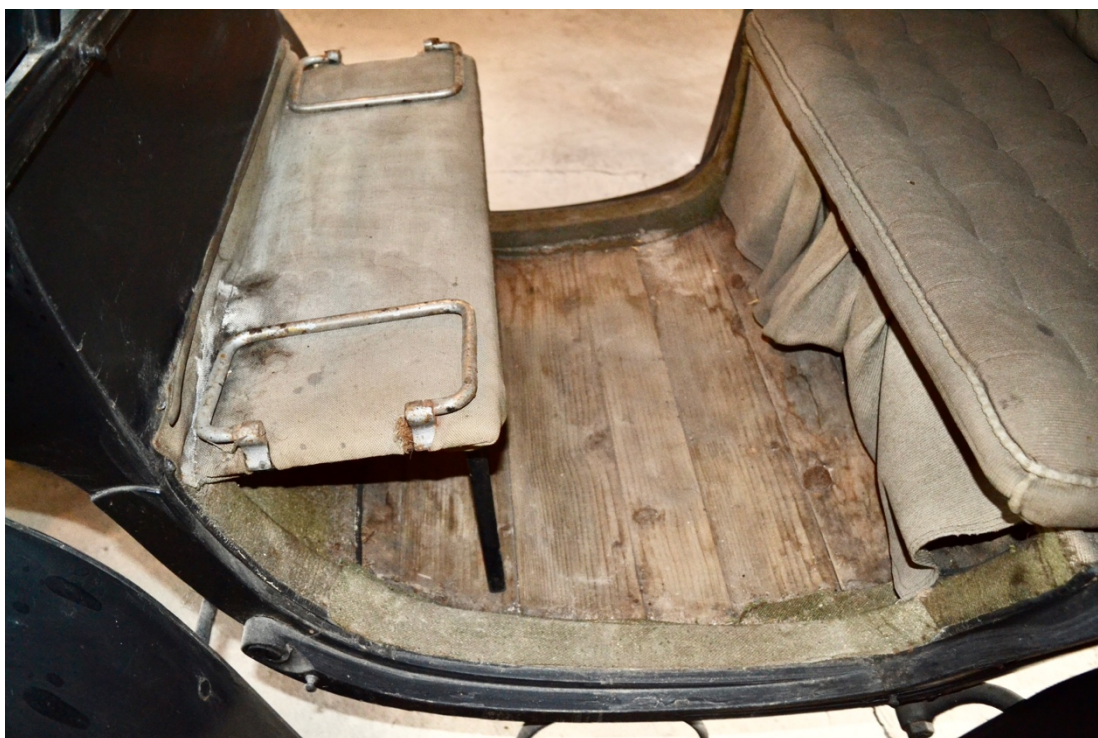
Další kočárové linoleum se nacházelo před cestujícími, zde se taktéž nedochovalo, je však možné že se lokálně pod kobercem budou nacházet zbytky původního linolea.

Obr.č.8. Na detailním snímku pohled na prostor před cestujícími, chybějící kočárové linoleum a vkládací koberce. Patrný rozsah poškození dřevěné podlahy a patrné nepůvodní čalounění pomocného sedátka, v levém a pravém rohu snímku jsou patrné fragmenty původních koberců.

Vkládací koberce před cestujícími a kočím budou nově vyrobeny dle šablon a napasovány na původní mosazné čepy. Poté budou nové koberce olemovány černou usní. Pokud mosazné čepy pro uchycení koberců a tabliéru schází budou provedeny odlitky dle originálů a kování bude v celém rozsahu doplněno.

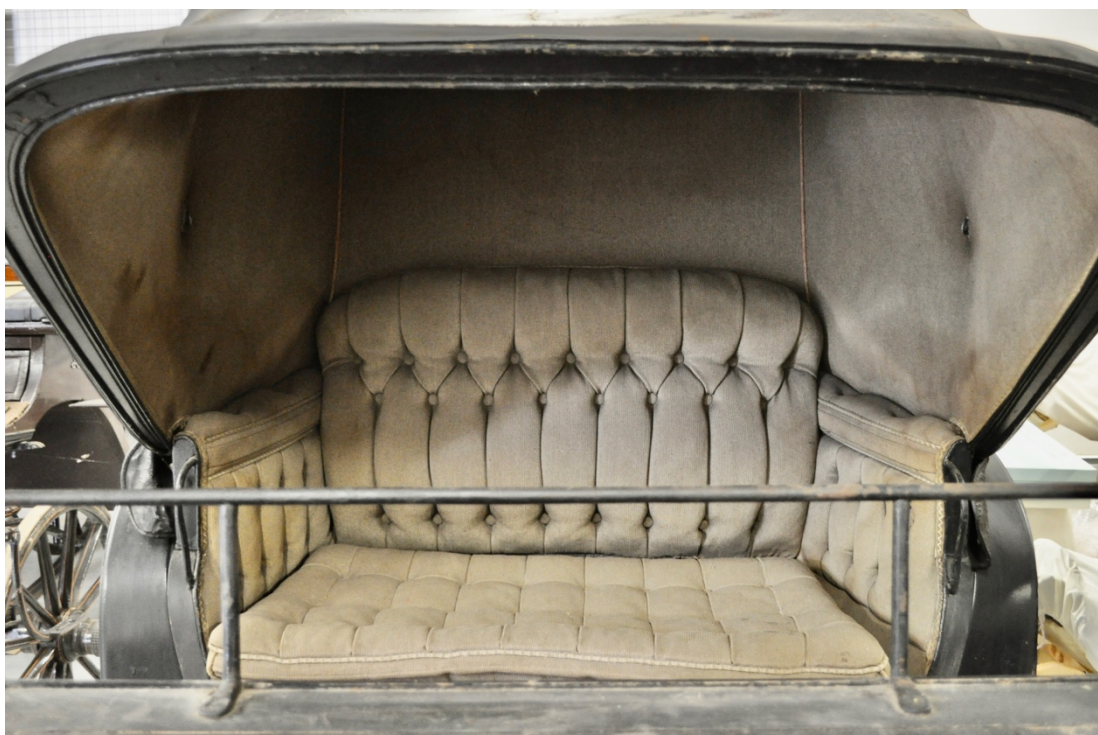
Obr.č.9. Na detailním snímku pohled na prostor pro cestující s původním čalouněním.

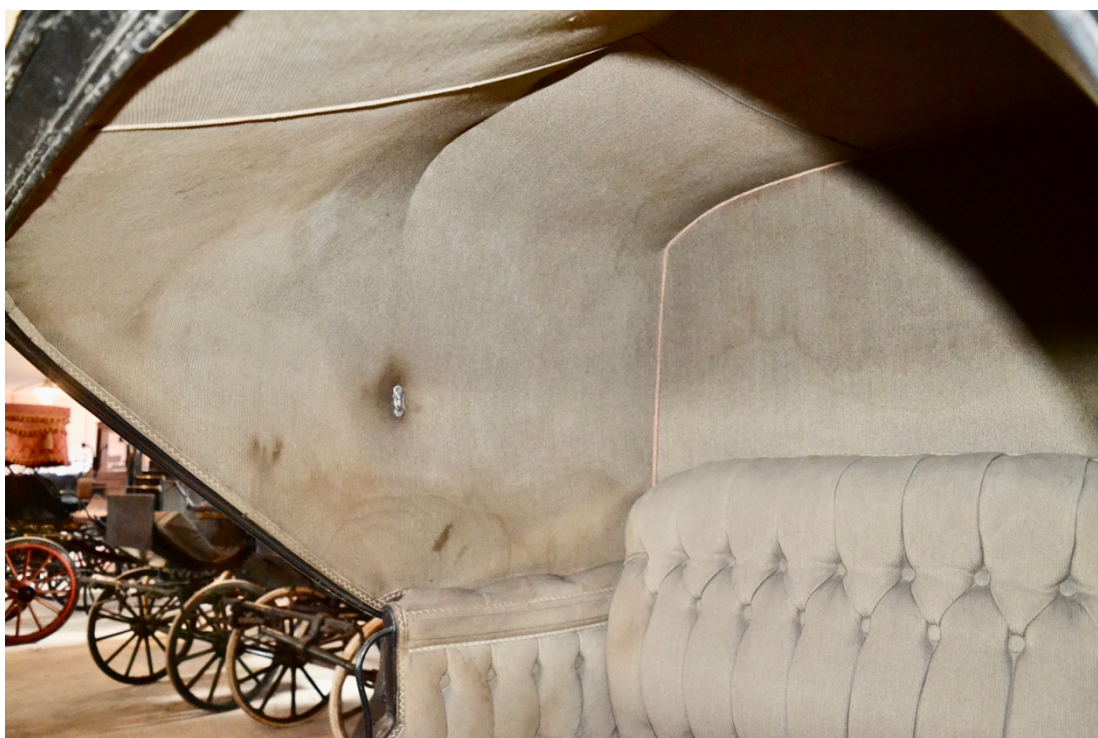
Obr.č.10. Na detailním snímku pohled na původní čalounění kožené střechy. Viditelné poškození od zatečení vodou a masivní znečištění prachovým depotem. Ve střední části snímku je patrný háček pro uchycení koženého tabliéru.

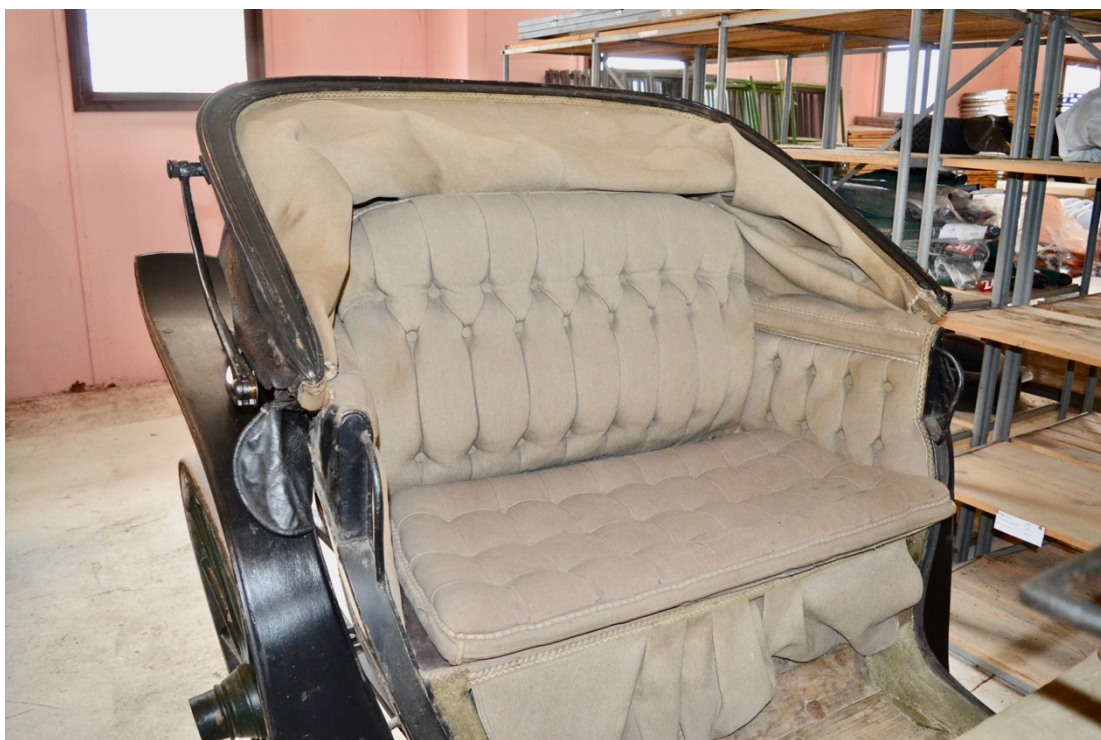
Obr.č.11. Na snímku pohled na prostor pro cestující s původním čalouněním, stav se složenou střechou.

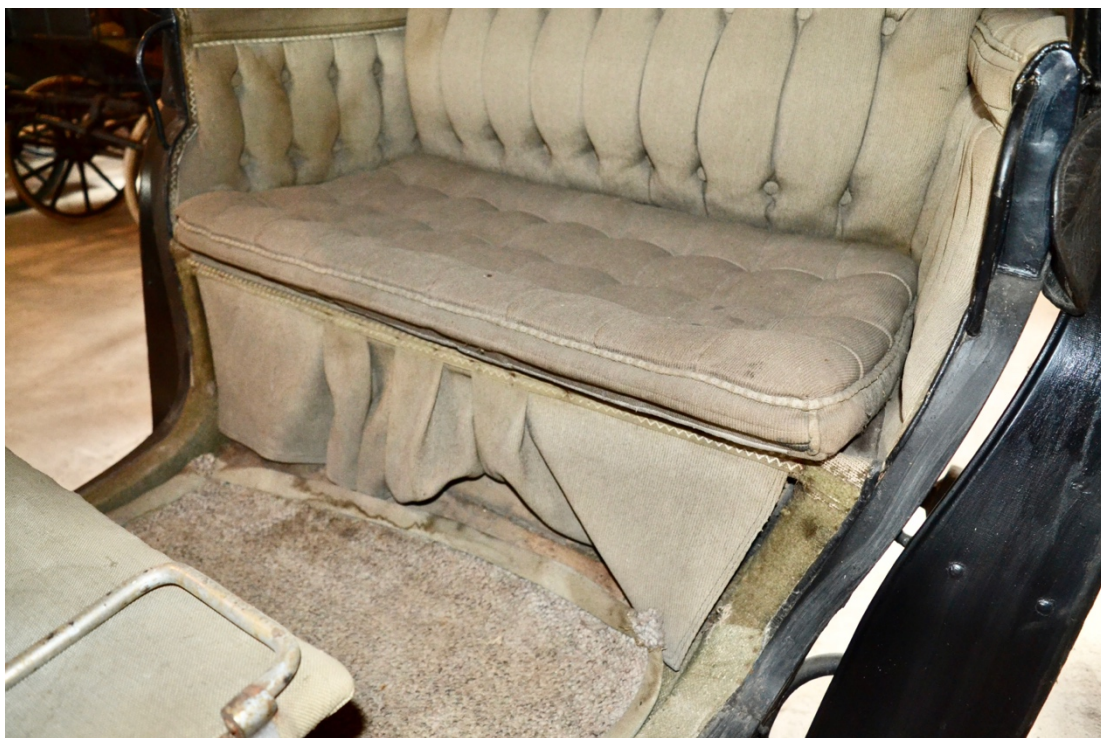
Obr.č.12. Na detailním snímku pohled do prostoru pro cestující, pod sedákem pro cestující je patrný původní koberec.

Koberce na podlaze budou nově vyrobeny a stejným materiálem doplněna poškozená místa. Chybějící koberce budou doplněny dle dochované části pod sedákem pro cestující a pod pomocným sedátkem. V rámci tohoto záměru se předpokládá jednoznačné zachování koberce pod cestujícími a koberce pod pomocným sedátkem. Fragmenty, které se dochovaly na prazích budou šetrně vyjmuty a budou zadeponovány. Oba prahy po odstranění nepůvodního očalounění a fragmentů původních koberců budou nově potažena novým kobercem a olemována koženou lemovkou. Vzorky nového koberce musí být předloženy investorovi k odsouhlasení. Jednotlivé nové kobercové díly musí rozměrově odpovídat originálům. Obšití koberců bude provedeno shodně jako originály. Pokud se pod koberci nachází železné konstrukční prvky je nutné je pasivovat a případné korozní produkty odstranit. Poté bude použit chemický roztok na odstranění koroze. Následně budou očištěné prvky přetřeny základovou antikoroziční barvou.

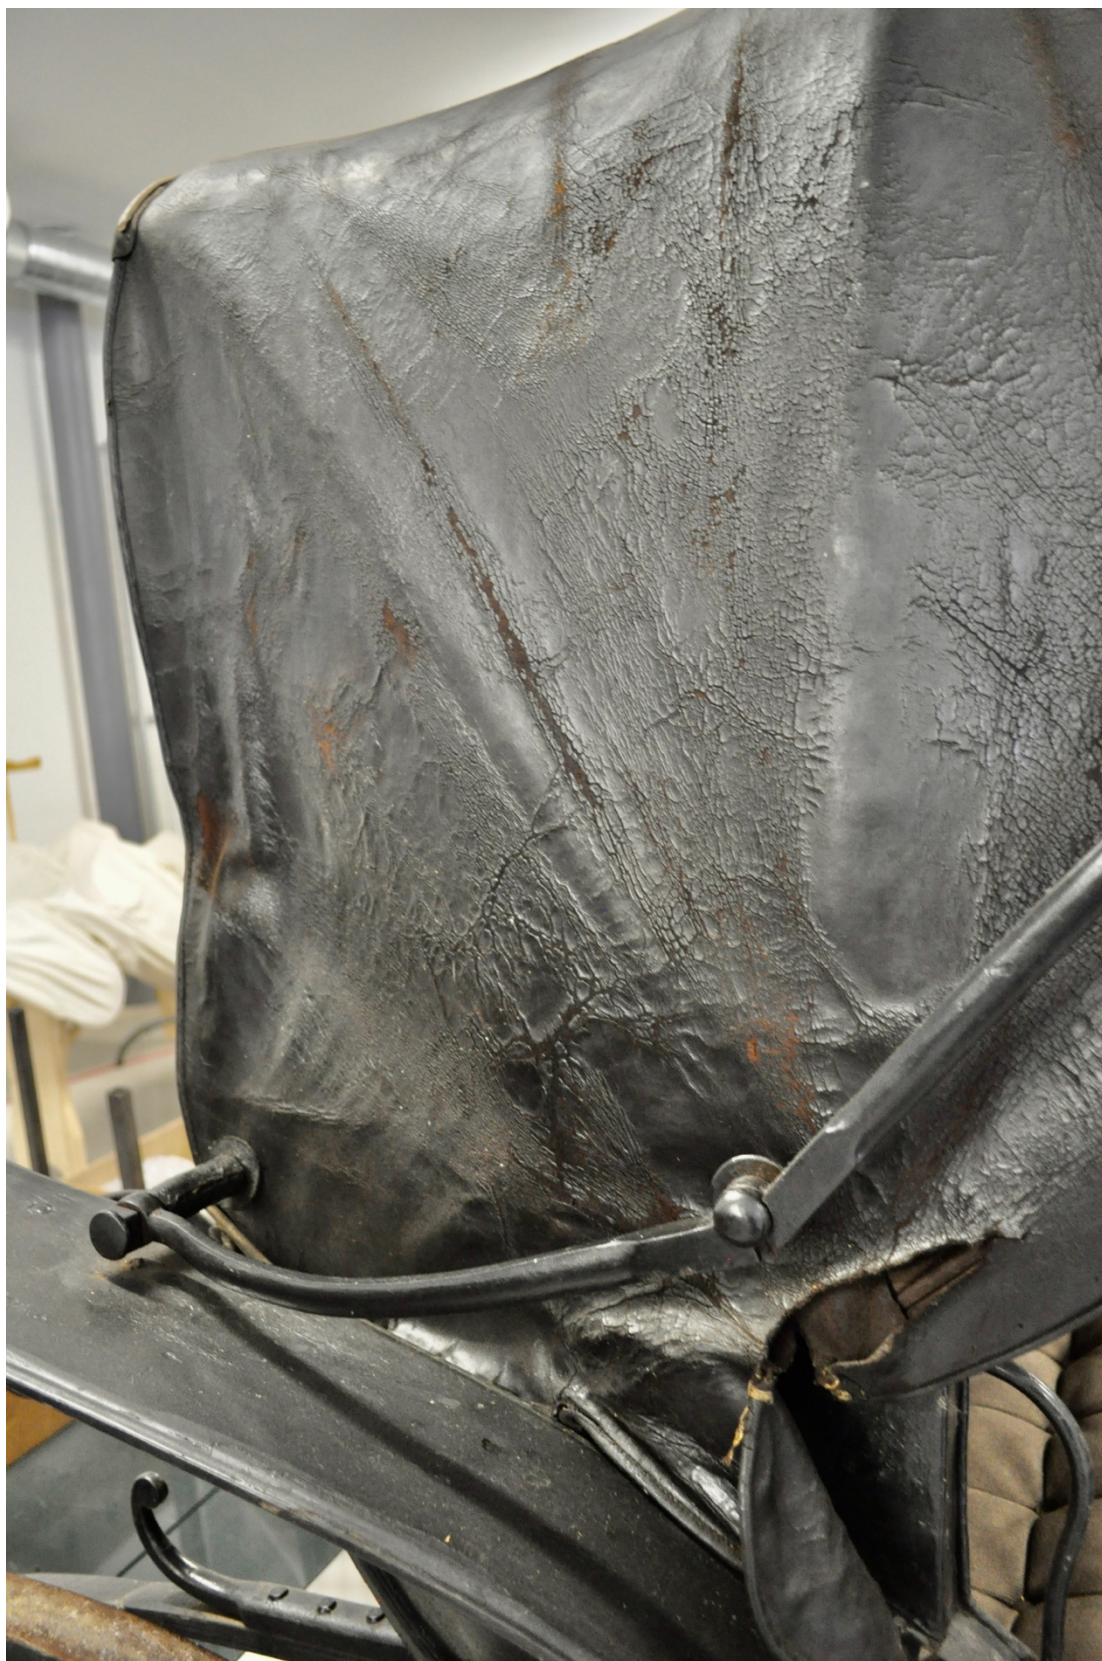
Obr.č.13. Na snímku celkový pohled na koženou střechu a její masivní poškození.

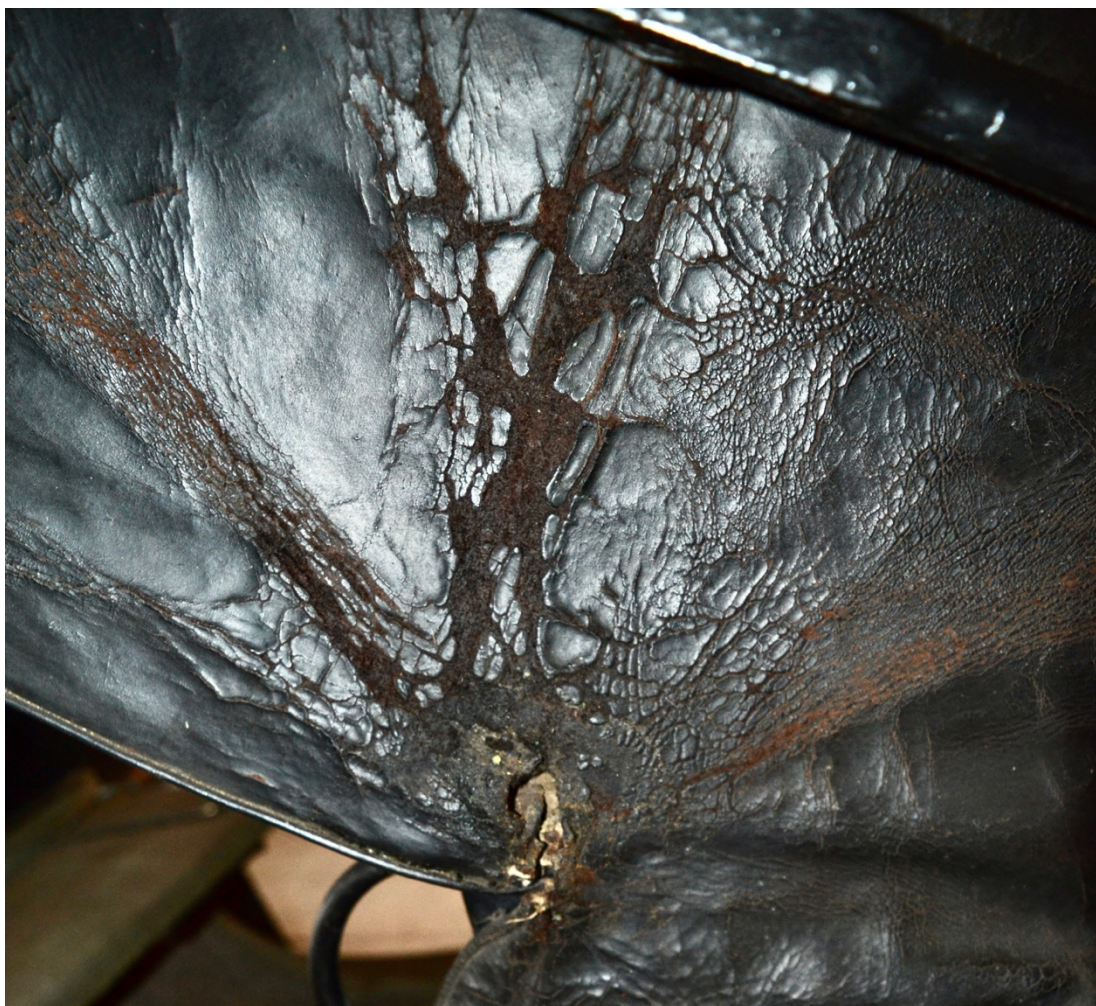
Obr.č.14. Detailní snímek zachycující poškození kožené střechy, odlupující se vrchní část usně, Viditelné poškození v místě kloubu.

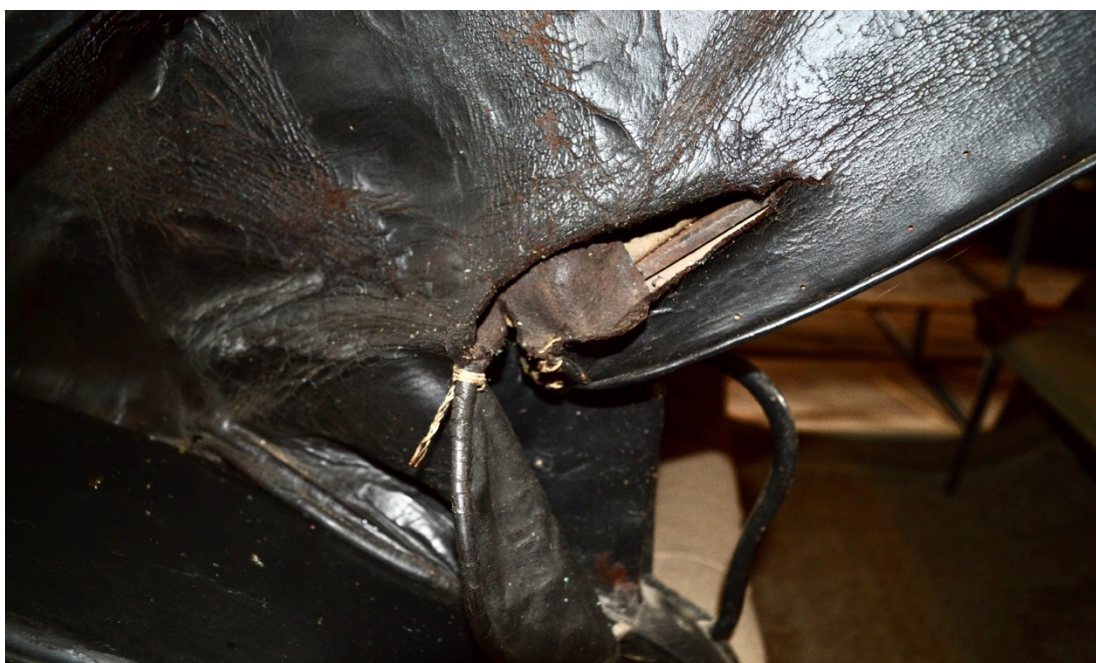
Obr.č.15. Detailní snímek zachycující další poškození kožené střechy, odlupující se vrchní část usně, Viditelné poškození v místě sklápějícího mechanismu.

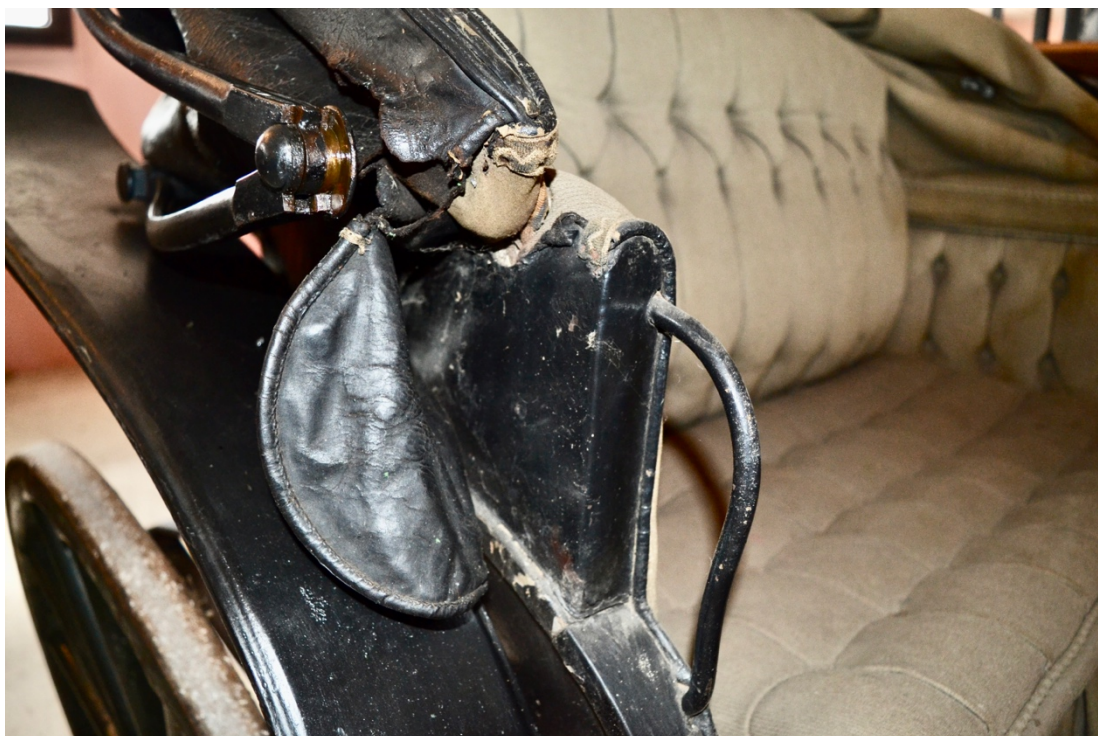
Obr.č.16. Na detailním snímku pohled na poškození kožené střechy, střecha ve složeném stavu odhalující poškození.

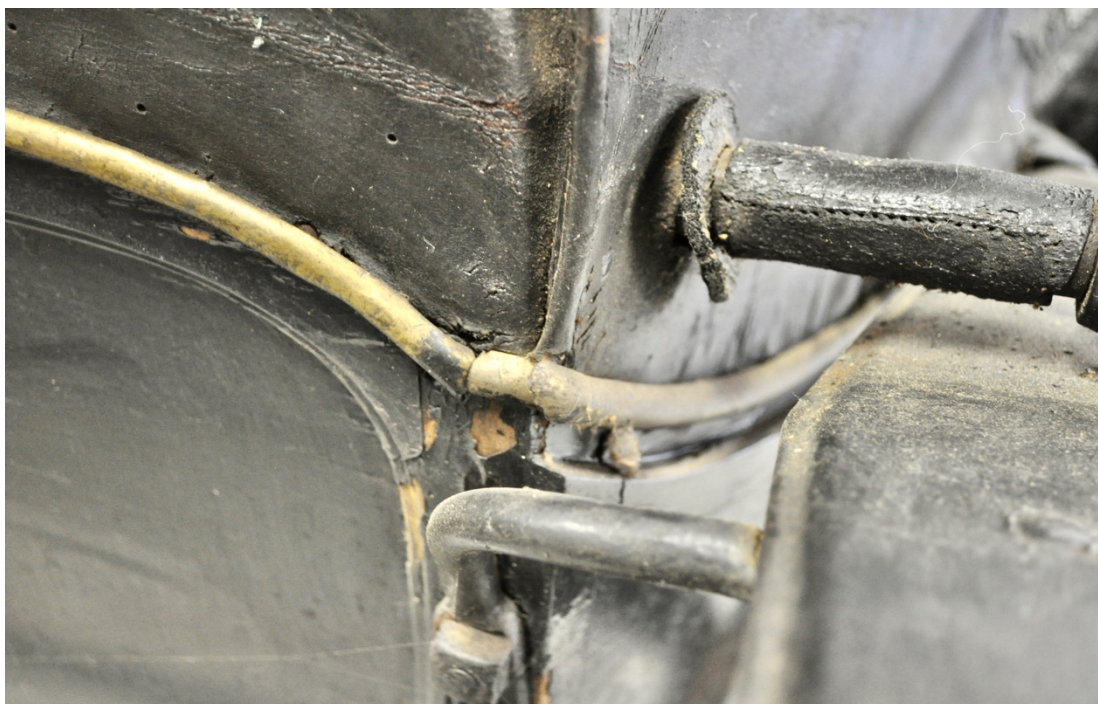
Na kočáře se nachází množství zdobných lemovacích lišt. Lišty jsou mosazné. Ve středu dutých lišt jsou do olova zalité hřebíky, kterými jsou lišty přitlučeny. Lokálně jsou tyto lišty druhotně přetřeny černou barvou.

Obr.č.17. Na snímku detailní pohled na ozdobné mosazné lišty, snímek dále zachycuje poškození lakové vrstvy na zadní straně kočáru.

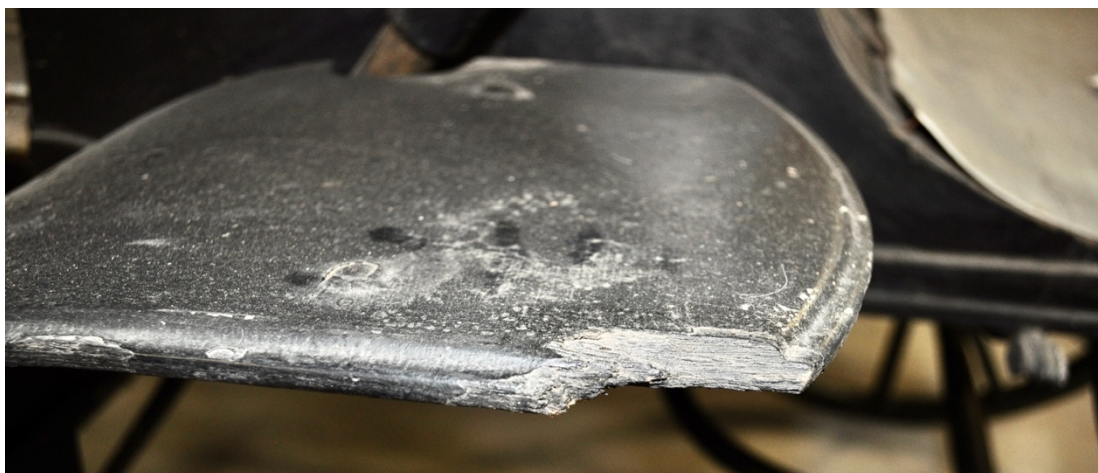
Dále bylo zjištěno mechanické poškození ohýbaných dřevěných blatníků. Jedná o lokální odlomené části především na zadní části blatníků a na středu v místě stupaček cestujících. Dále jsou na blatnicích patrné lokální praskliny, které jsou způsobené klimatickými změnami, kterým byl kočár vystaven.

Obr.č.18. Na detailním snímku je zachyceno poškození hrany zadního blatníku - mechanické poškození způsobené odlomením.

Ohýbané dřevěné blatníky budou v místech odlomení a poškození vysazeny novým dřevem, a to ve shodném druhu jako originál -zde se bude jednat pravděpodobně o jasan. Nově vysazená místa budou následně ručně doopracována do požadovaného tvaru a poté začištěna. Podélné výsušné trhliny budou posouzeny a bude provedeno jejich případné spleení, pokud to míra rozevření praskliny neumožní bude provedeno její vyšpánování. Veškeré lepení bude provedeno teplým kožním klihem.

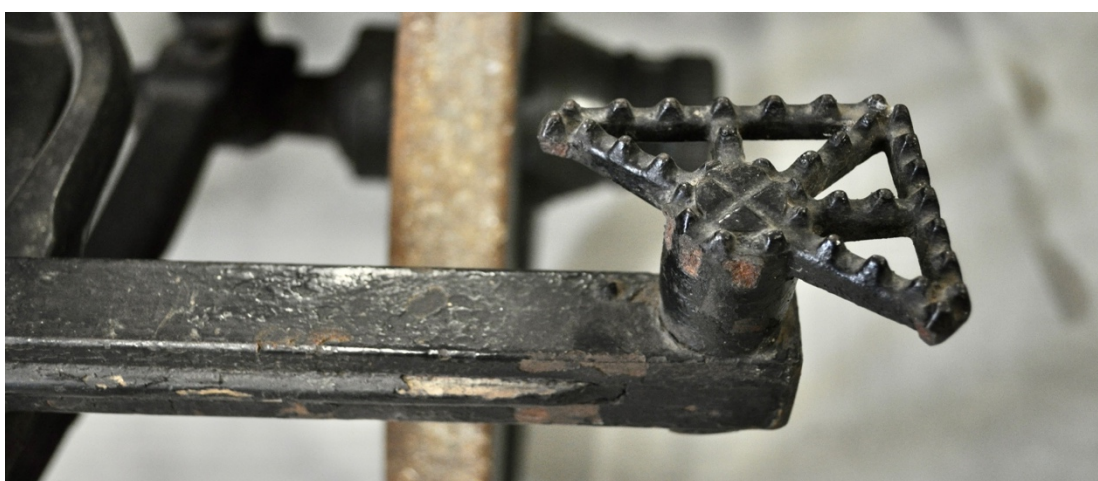
Obr.č.19. Na snímku detail poškození odlomené stupačky.

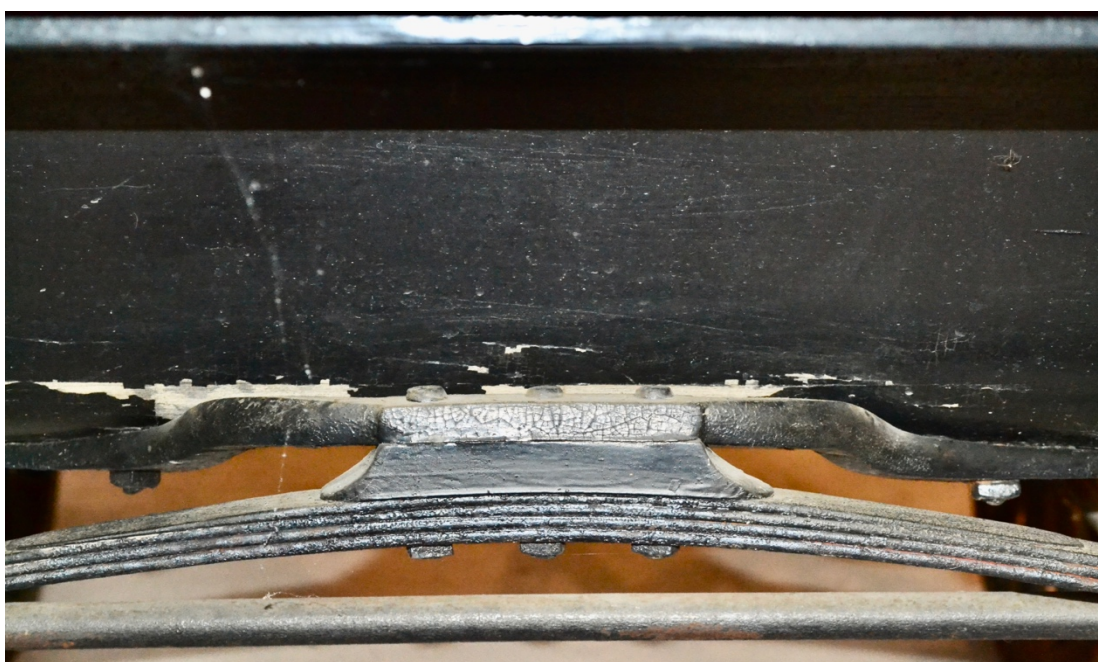
Lakování kočáru je vlivem působení vzdušné vlhkosti zcela zdegradováno. Především na dřevěných částech podvozku a blatnicích dochází k lokálnímu odlupování barevného nátěru od podkladu, na mnoha místech jsou železné části zasaženy korozi. Dřevěná konstrukce kočáru má především na spodní části patrné výsušné praskliny, taktéž má lokálně uvolněné lepené spáry a spoje. Lakování dřevěné korby kočáru především na spodní části korby, je výrazně zdegradováno a jednotlivé fragmenty lakové vrstvy se odlupují od konstrukce a odpadávají.

Obr.č.20. Na detailním snímku pohled na poškozenou lakovou vrstvu - odlupování od podkladu.

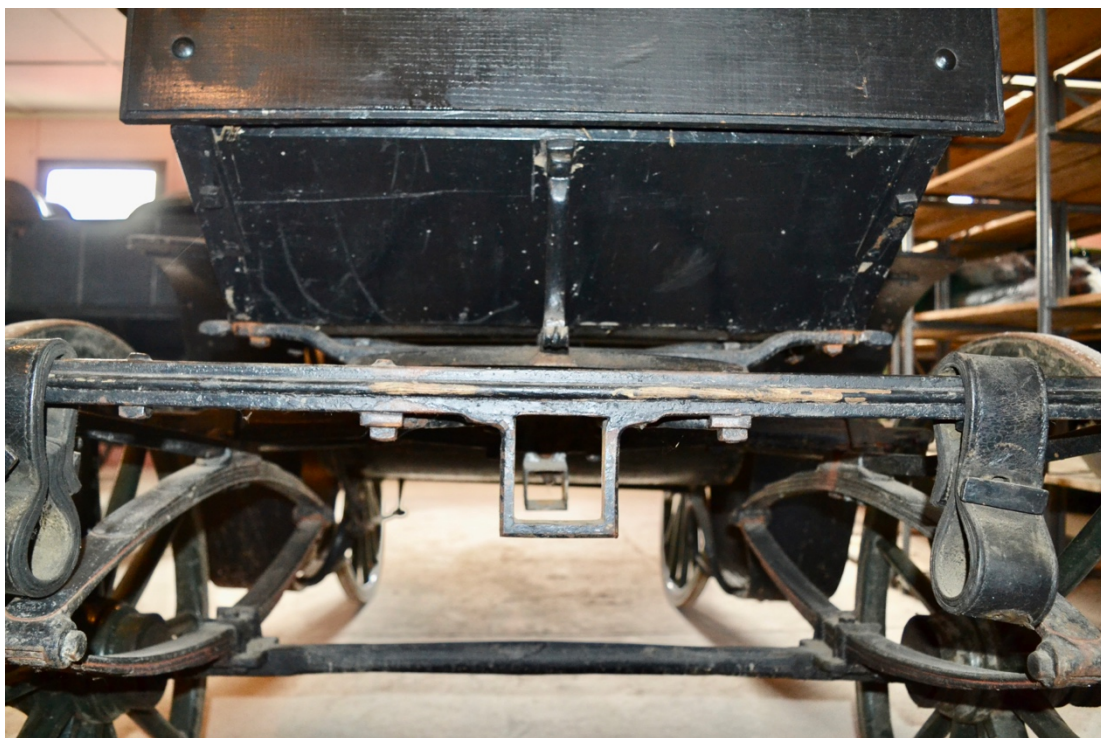
Obr.č.21. Na detailním snímku je zachyceno přední část kočáru a jeho poškození. Na snímku viditelné původní kožené řemeny držící váhy.

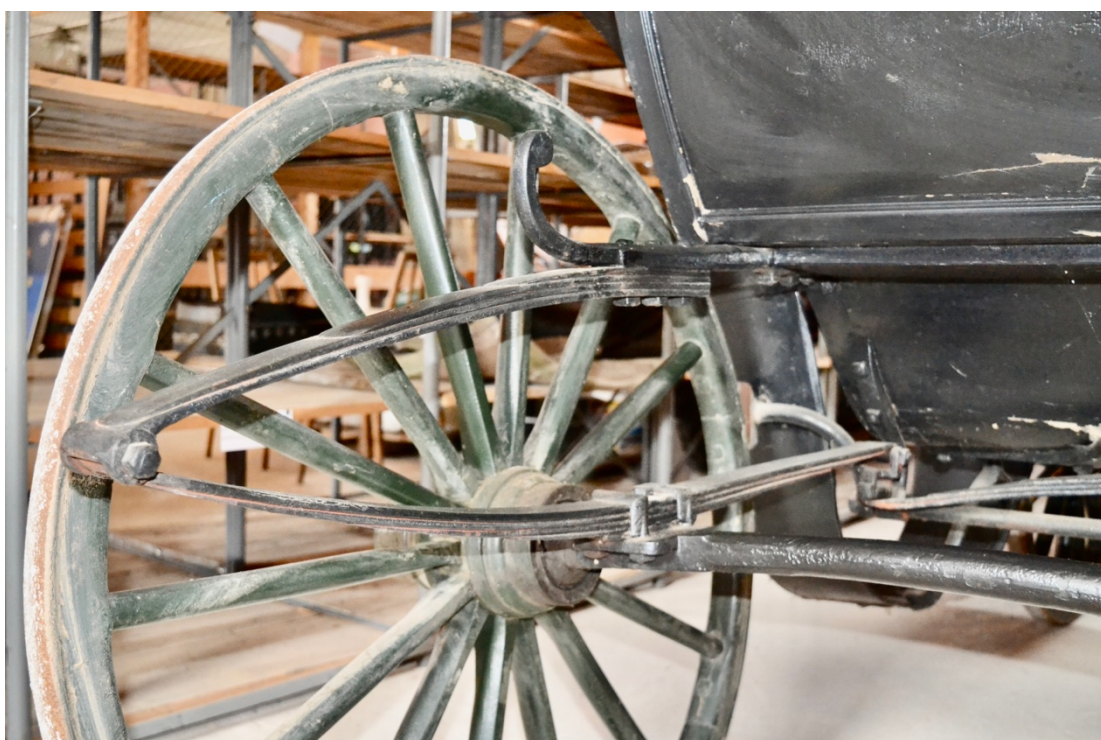
Železné prvky konstrukce mají v místech mechanických poškození počínající rozsáhlou korozi. Jedná se např. o stupačky kočáru, kovové prvky středu kol, listová péra a centrální středovou točnu. Dále bude nutné provést pravděpodobně vyhamrování zadních pér. Z prvotního prohlédnutí se zdá stav předních pér v pořádku, u zadních je však patrné mírné prověšení. Tuto skutečnost bude nutné proměřit, jedná se únavu listových pér a proto je nutné jejich přehamrování do původního zdvihu.

Obr.č.22. Na snímku jsou zachycen detail zadního pérování, viditelné pravděpodobné prověšení zadních pér.

U kočárových pér bude provedeno odstranění koroze mezi péry a povrch bude ošetřen chemickým antikorozičním roztokem. Následně bude provedeno případné přehamrování prověšených zadních pér. Péra budou přesně vyhamrována na požadovanou hodnotu předepnutí. Následně budou plochy mezi jednotlivými listy ošetřeny grafitovou vazelinou. Poté budou provedeny barevné retuše původním barevným odstínem barvou.

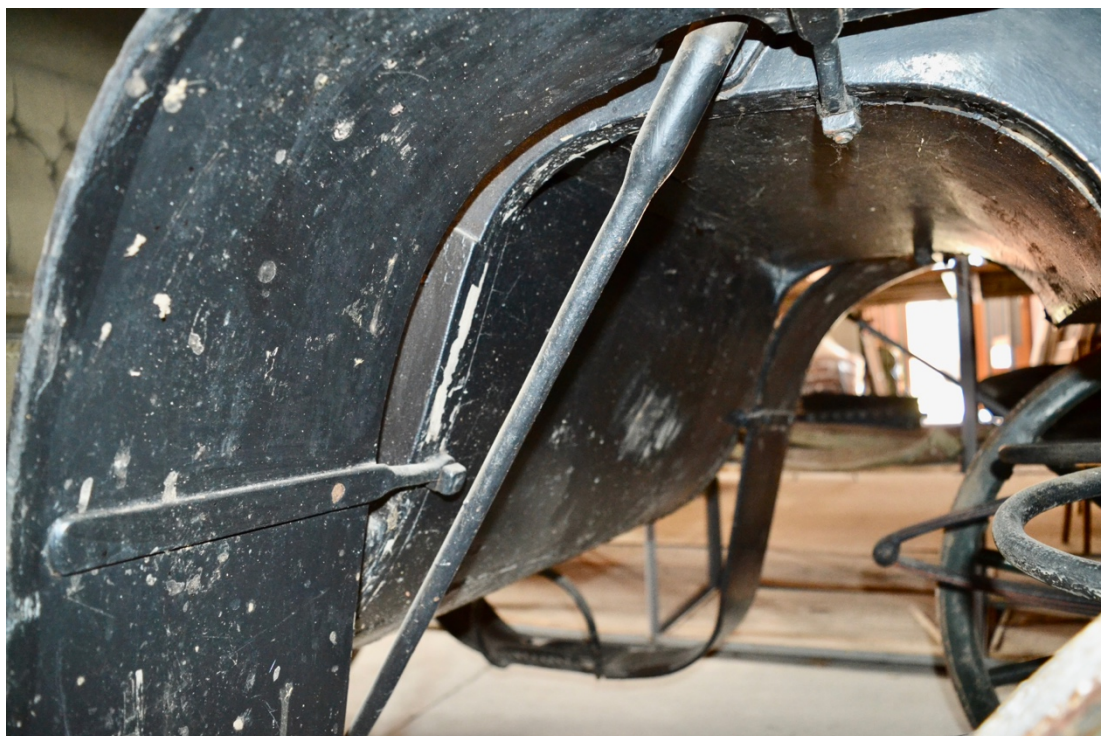
Kočár je opatřen 4 dřevěnými ohýbanými blatníky. Dřevěné blatníky mají četná mechanická poškození a lokálně mají blatníky podlouhlé výsušné praskliny. Na nosné ocelové konstrukci je v poškozených místech patrná koroze. Lakovaný povrch blatníku má rozsáhlé krakely, které vznikly navrstvením laku na povrch a vytvoření silné nepružné vrstvy. Tyto vrstvy v současné odpadávají od základového nátěru.

Obr.č.23. Na snímku detail dřevěného ohýbaného blatníku, na kterém jsou viditelné četné mechanické poškození, odlupování lakové vrstvy.

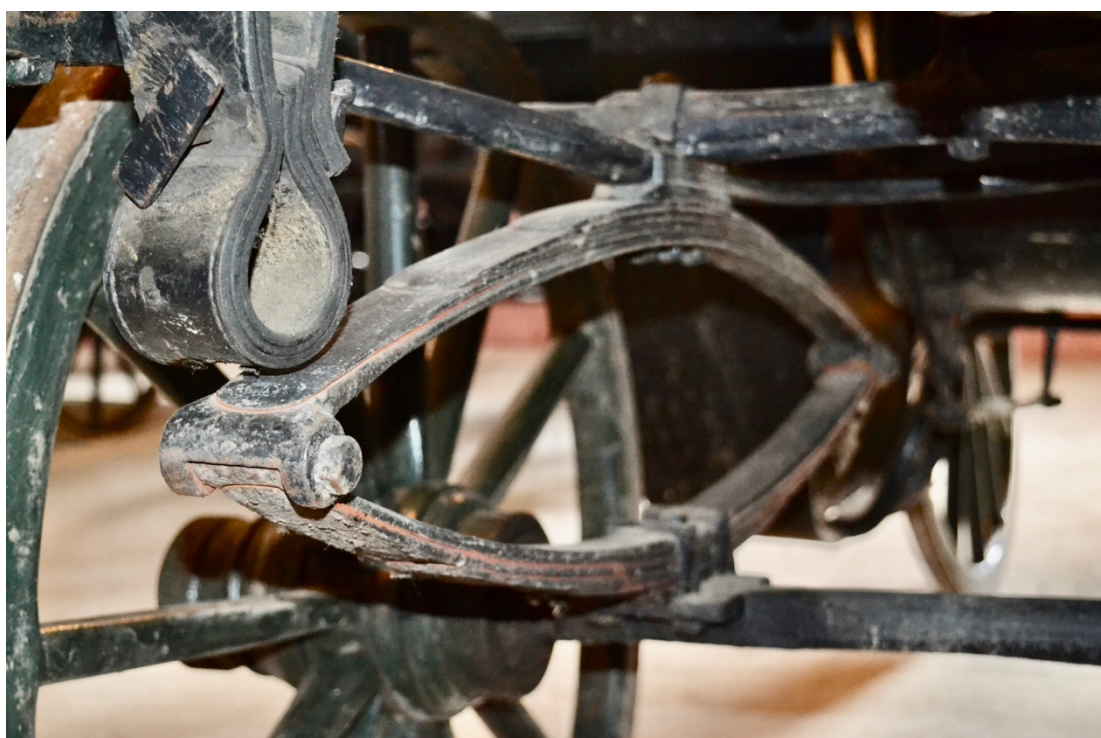
Obr.č.24. Na detailním snímku zachyceno poškození předních listových pér kočáru, snímek zachycuje rozsah poškození těchto podvozkových částí.
