Restaurátorský záměr

**„Restaurování kočáru typu Mylord, výrobce Hynek Krpata-
Pardubice“**

Datum vyhotovení:07/2022

Vypracoval: za Ateliéry Bárta s.r.o.
Tomáš Bárta

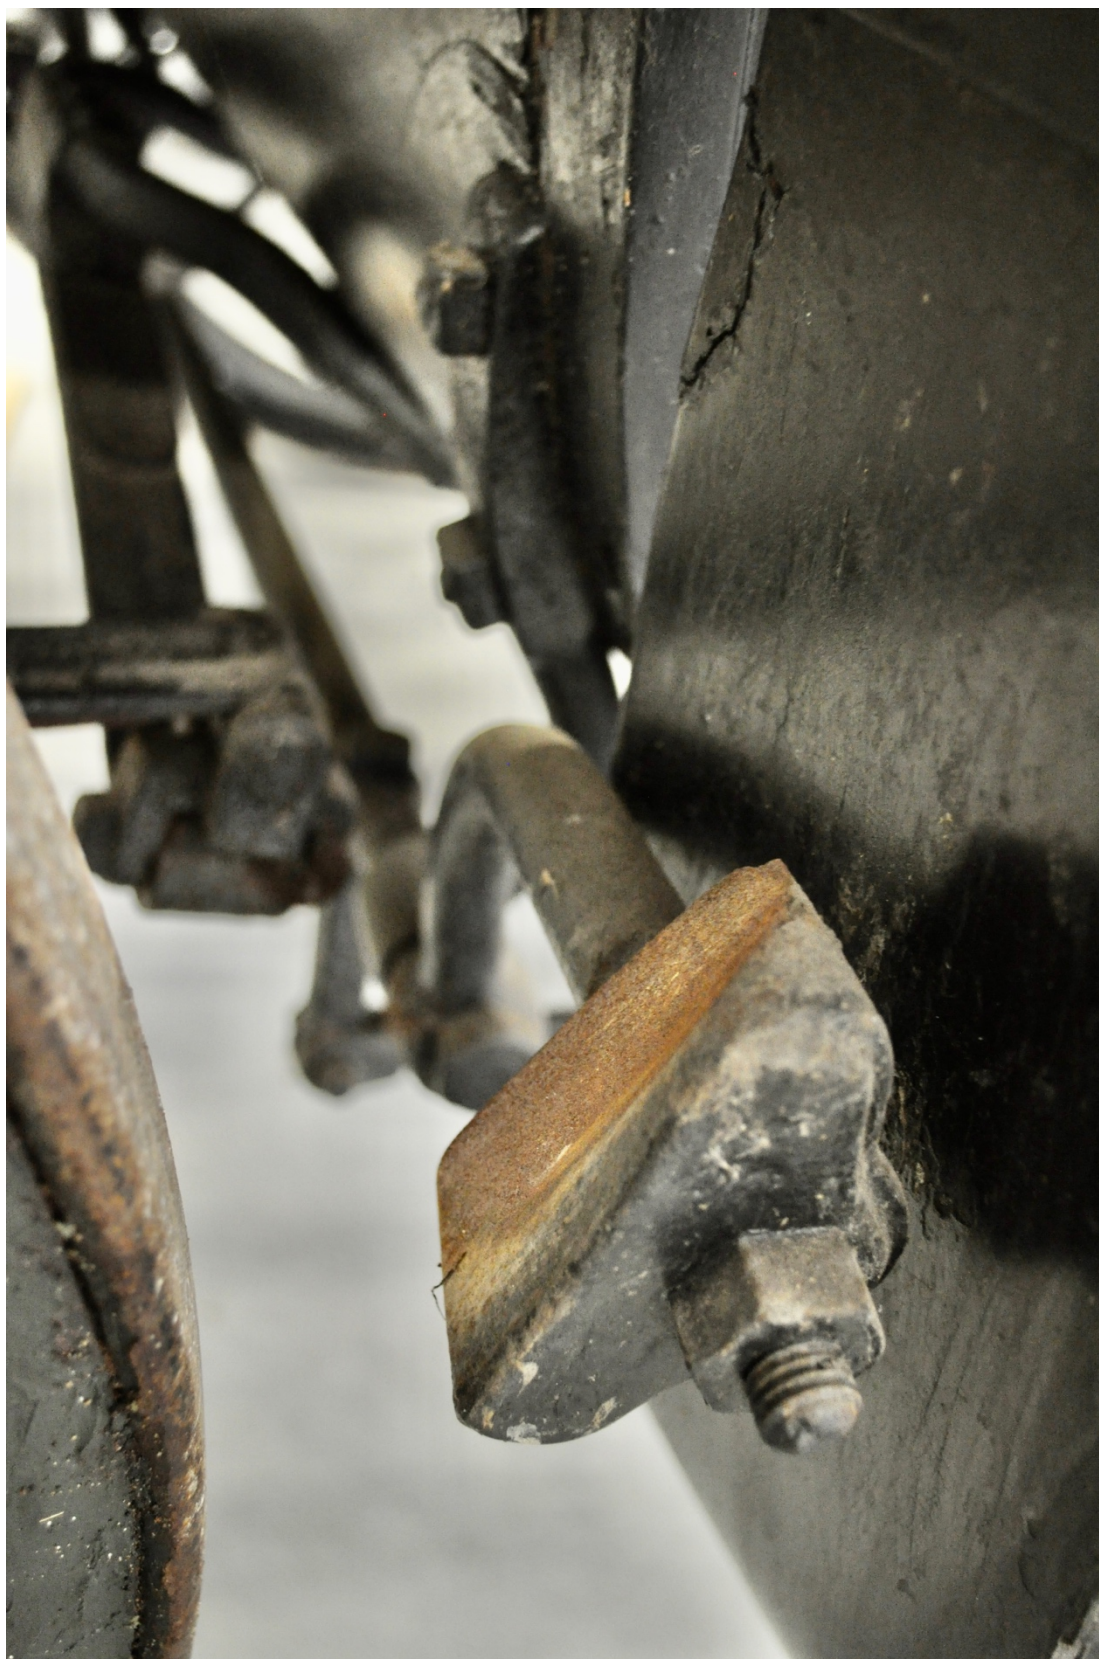
Kovové části podvozku nemají v namáhaných částech výrazné vřely narušující funkčnost. Na brzdách došlo k vybroušení původních železných brzdových špalků. Během restaurování je nutné provést doplňující průzkum stavu kočárových náprav, kočárových pér, a především olejových nábojů kol.

Obr.č.25. Na snímku detailní pohled na poškození železných brzdových špalků.

Vybroušené brzdové špalky budou kovářsky doplněny a vyvařeny. Před novým lakováním bude celý podvozek sestaven a připevněn ke kočáru. Následně bude provedena kontrola povrchu a po ní bude nanesen nový kopálový olejoprskyřičný lak. Lak bude nanesen minimálně ve 4 vrstvách.

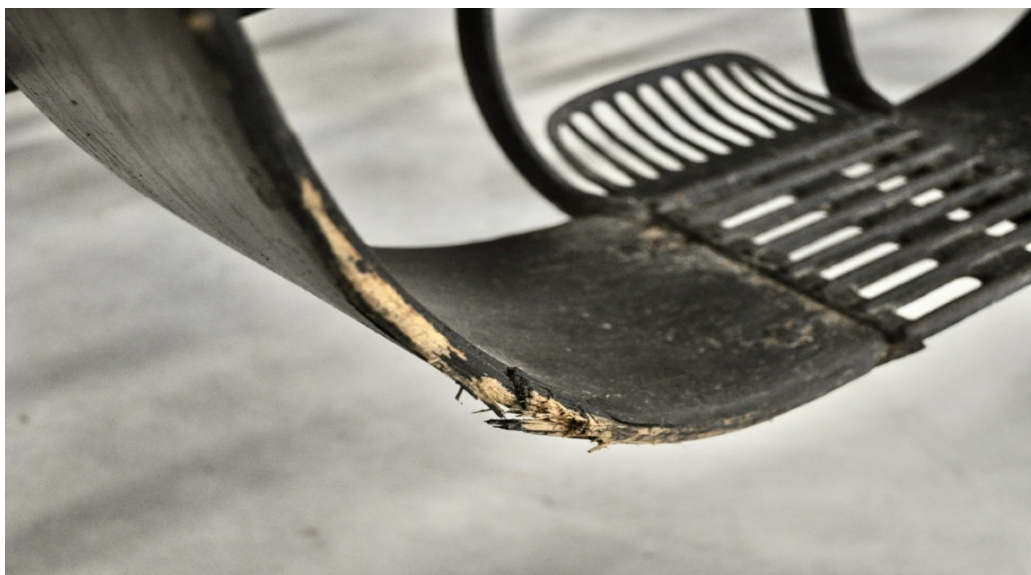
Dále bylo zjištěno mechanické poškození ohýbaných dřevěných blatníků. Jedná o lokální odlomené části především na zadní části blatníků a na středu v místě stupaček cestujících. Dále jsou na blatnicích patrné lokální praskliny, které jsou způsobené klimatickými změnami, kterým byl kočár vystaven.

Obr.č.26. Na snímku detailní pohled na mechanická poškození ohýbaných blatníků.

Ohýbané dřevěné blatníky budou v místech odlomení a poškození vysazeny novým dřevem, a to ve shodném druhu jako originál -zde se bude jednat pravděpodobně o jasan. Nově vysazená místa budou následně ručně doopracována do požadovaného tvaru a poté začištěna. Podélné výsušné trhliny budou posouzeny a bude provedeno jejich případné spleení, pokud to míra rozevření praskliny neumožní bude provedeno její vyšpánování. Veškeré lepení bude provedeno teplým kožním klihem.

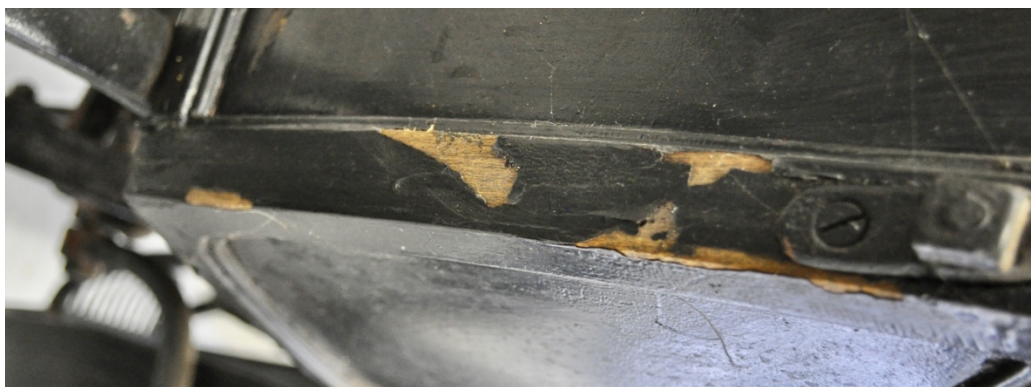
Obr.č.27. Na detailním snímku pohled na poškození zadní části kočáru, odlupování lakové vrstvy.

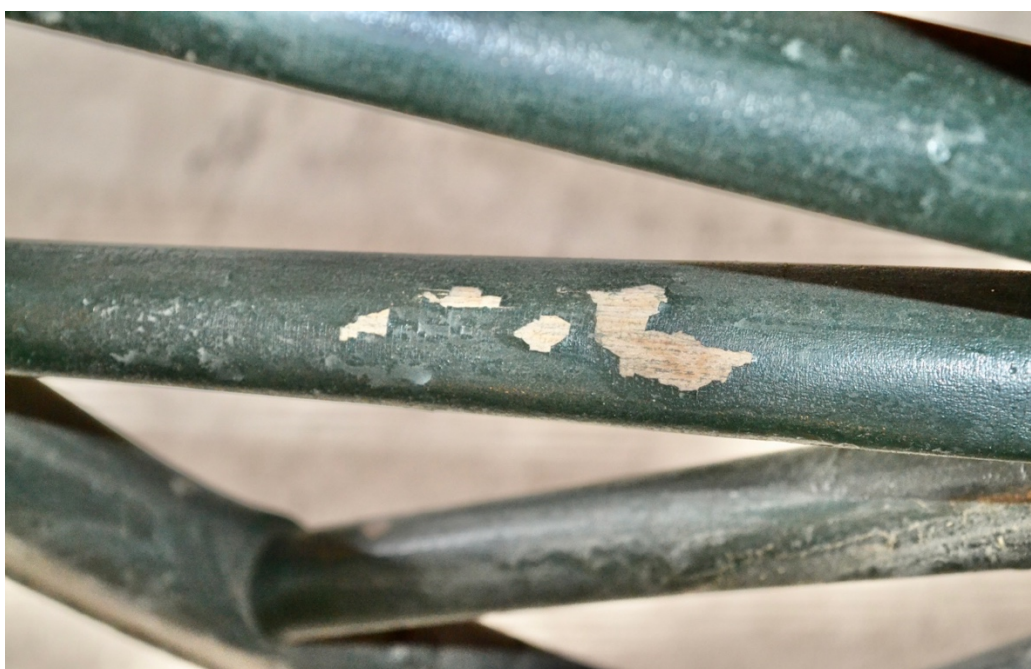
Tmavě zelená loukoťová kola jsou jednoznačně druhotně přelakována a bude nutný další restaurátorský průzkum.

Obr.č.28. Na snímku detailní pohled na poškození lakové vrstvy na špicích kol.

Kočárová kola mají rozsáhlá mechanická poškození, takže budou vybroušena až na podklad. Broušením budou poškození odstraněna. Následně bude nanесena 2 x základová barva světle hnědého odstínu. Základová barva bude na bázi suříkové základové barvy. Následně bude povrch přebroušen a bude nanесena barva shodného odstínu. Následně bude provedena kontrola povrchu a po ní bude nanесen nový kopálový olejoprskyřičný lak. Lak bude nanесen minimálně ve 4 vrstvách. Kola nesmí být lakován jiným než původním olejoprskyřičným kočárovým lakem.

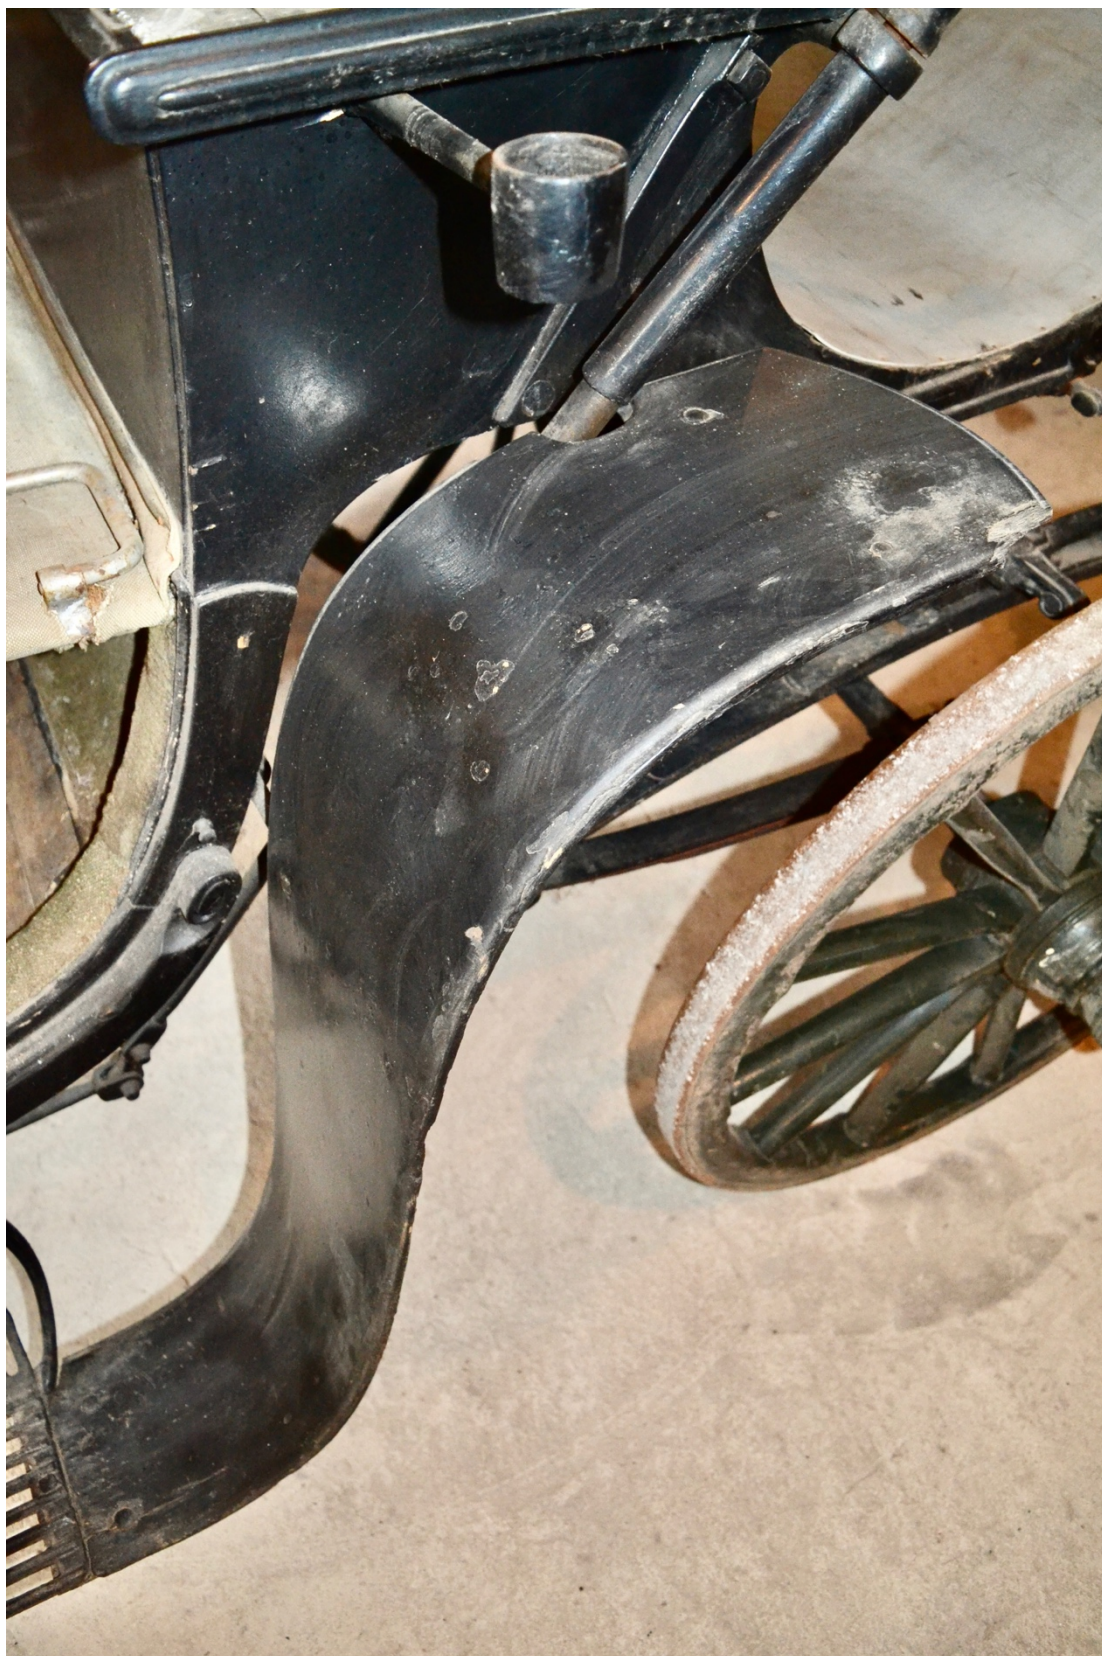
Obr.č.29. Na snímku celkový pohled na ohýbaný dřevěný blatník, na němž jsou patrná četná mechanická poškození. V horní části snímku držák nesoucí chybějící kočárové lampy.
