Most přes Jihlavu

OBJ. 224 – přemostění Jihlavy

MIMOŘÁDNÁ HLAVNÍ PROHLÍDKA

Objekt: Most přes Jihlavu (obj. 224) - Ivaň
Okres: Břeclav

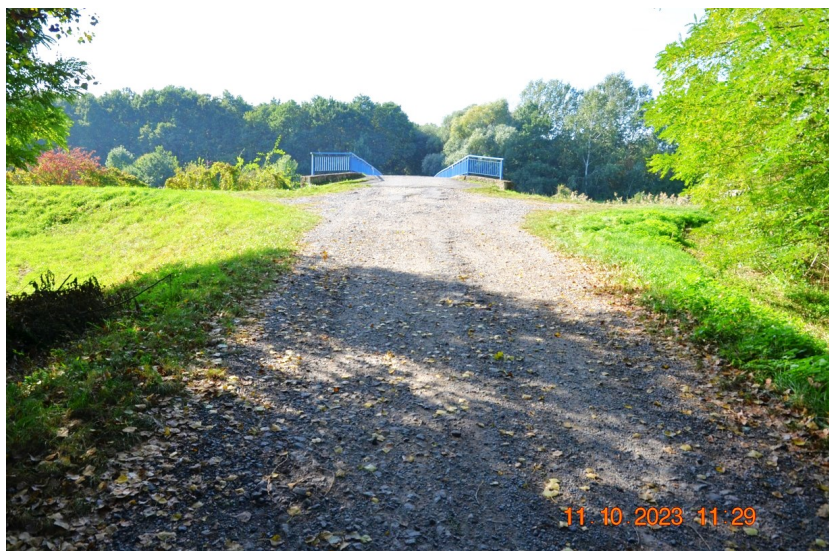
Nájezd na most – levý břeh.

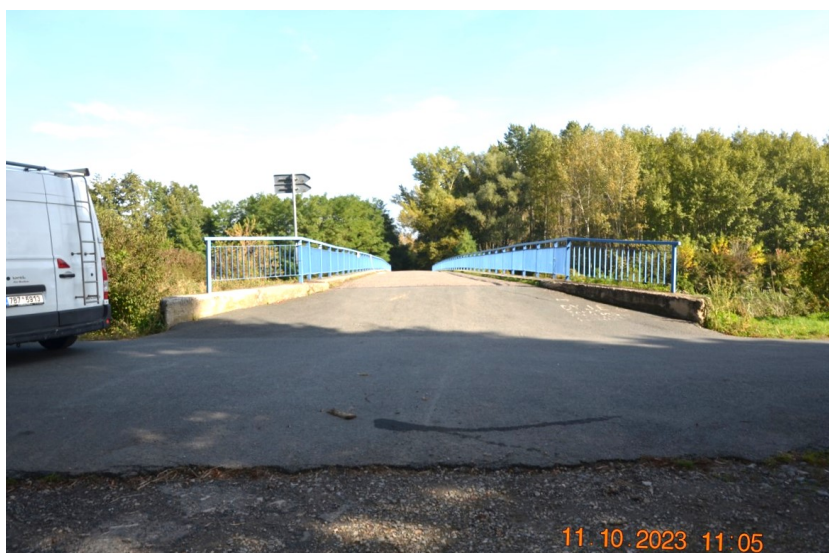
Nájezd na most – pravý břeh.

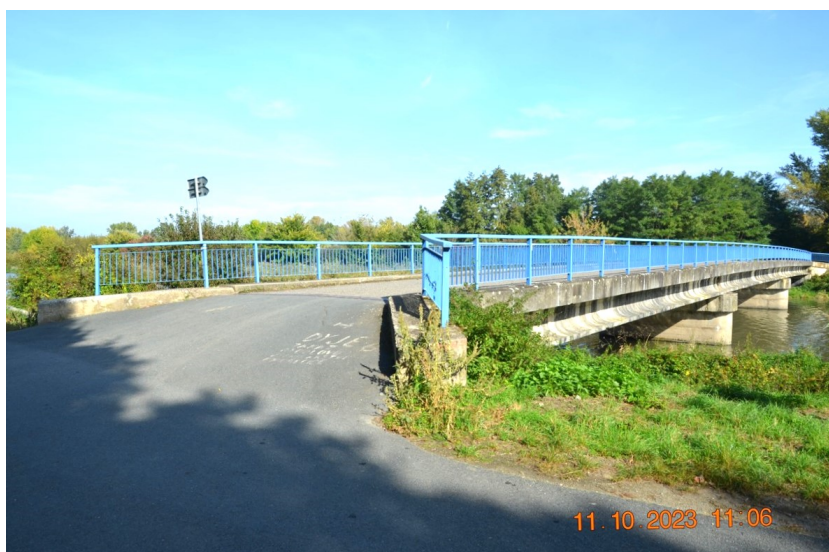
Fasádní nosníky jsou potečeny vodou, která se k nosné konstrukci dostává spárami mezi římsovými dílci.

Významně zatéká na nosnou konstrukci spárami mezi římsovými dílci – prakticky pod každou ze spár na návodní i povodní straně vidíme černé pruhy od pravidelného potékání krajních nosníků.

Povodní strana mostu – krajní nosníky jsou potečeny vodou ze spár mezi římsovými nosníky.

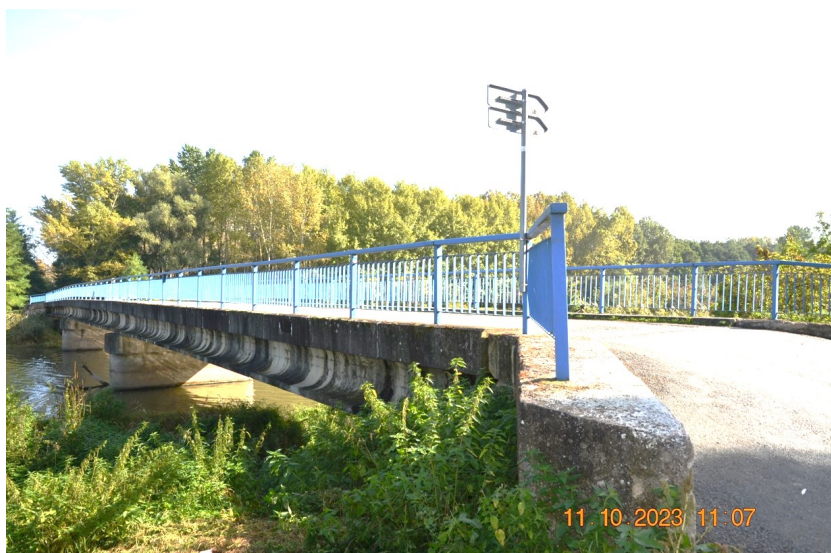
Návodní strana mostu – krajní nosníky jsou potečené vodou ze spár mezi římsovými nosníky.

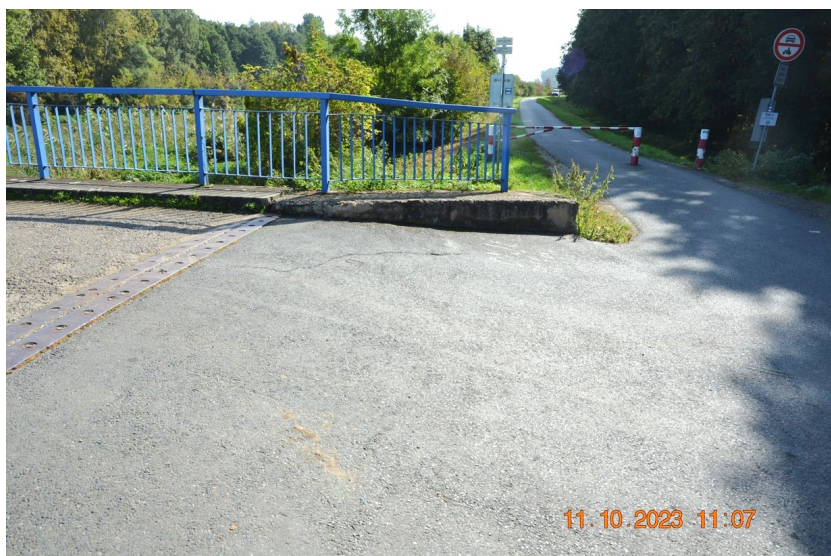
Povodní křídlo na pravém břehu.

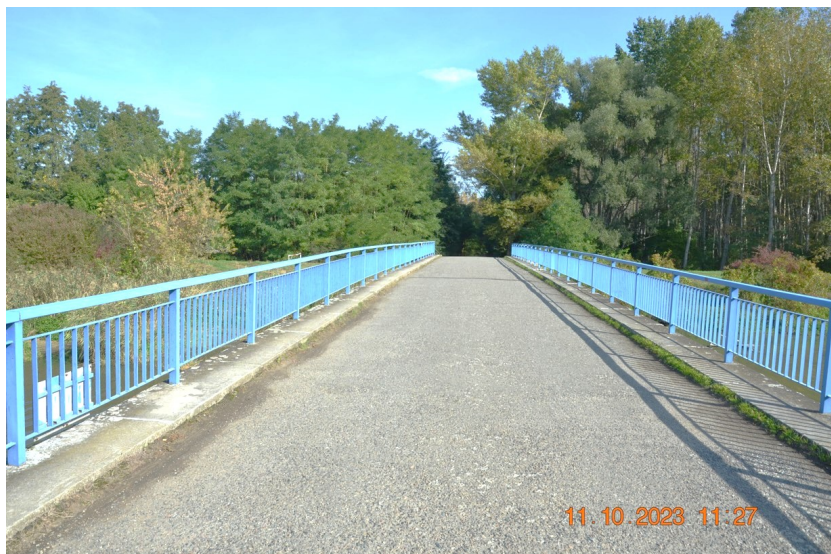
Vozovka je opotřebovaná, ohrusná vrstva je původní z roku 1976, ale funkční. Poruchy ohrusné vrstvy (trhliny) byly zjištěny jen na prudkých nájezdech na most z obou břehů.

Vozovka na mostě je značně opotřebovaná, je původní a jemné kamenivo je vyježděné. Pohled od pravého břehu.

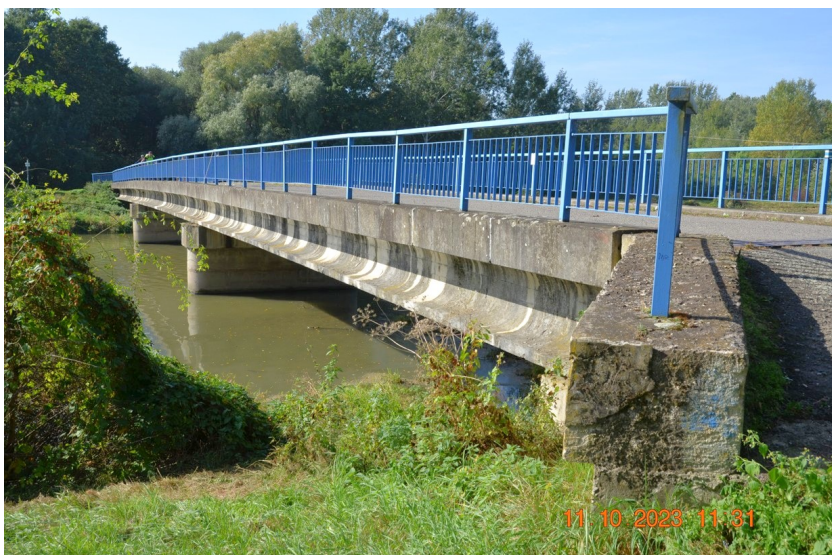
Povodní strana mostu – krajní nosníky jsou potečené vodou ze spár mezi římsovými nosníky.

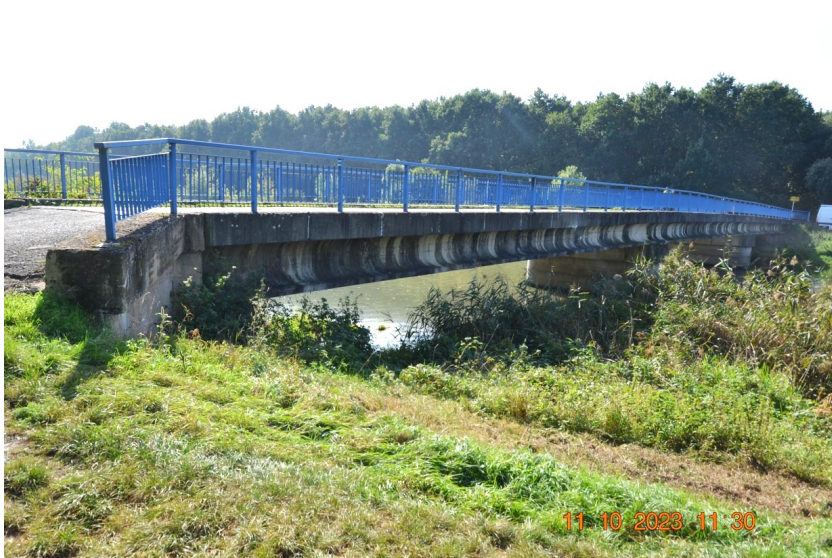
Návodní strana mostu – krajní nosníky jsou potečené vodou ze spár mezi římsovými nosníky.

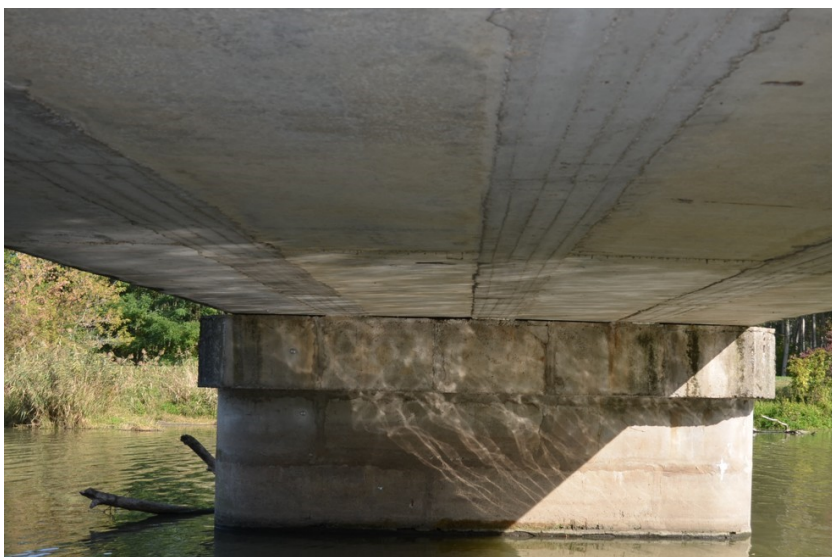
Voda pronikající přes závěry se dostává i do nosné konstrukce. Jedna z dutin v pravobřežním krajním poli byla plná vody, během prohlídky byla při jádrovém vrtání vypuštěna. Voda pronikající přes závěry je tedy příčinou i lokálních poruch na podhledu nosné konstrukce (degradace krycí vrstvy a výztuže pod ní).

První pole – podhled nosné konstrukce z pravého břehu.

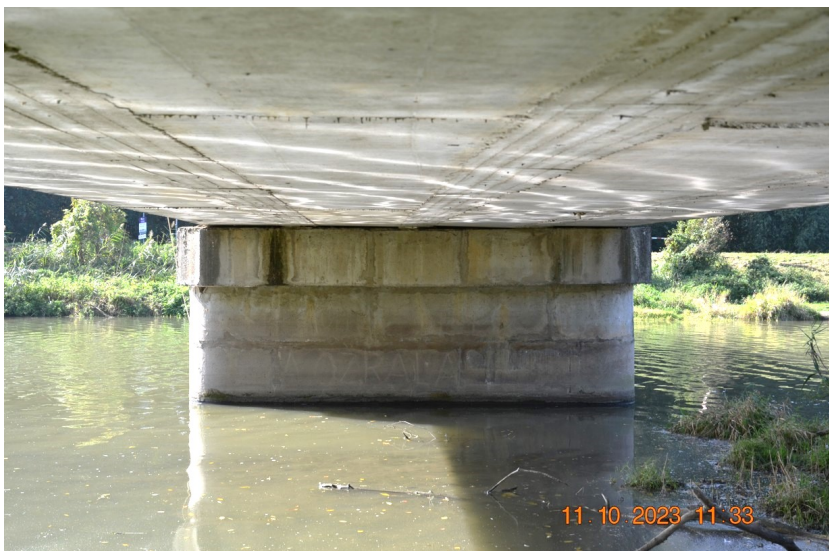
Třetí pole – pilíř 3 proti staničení.

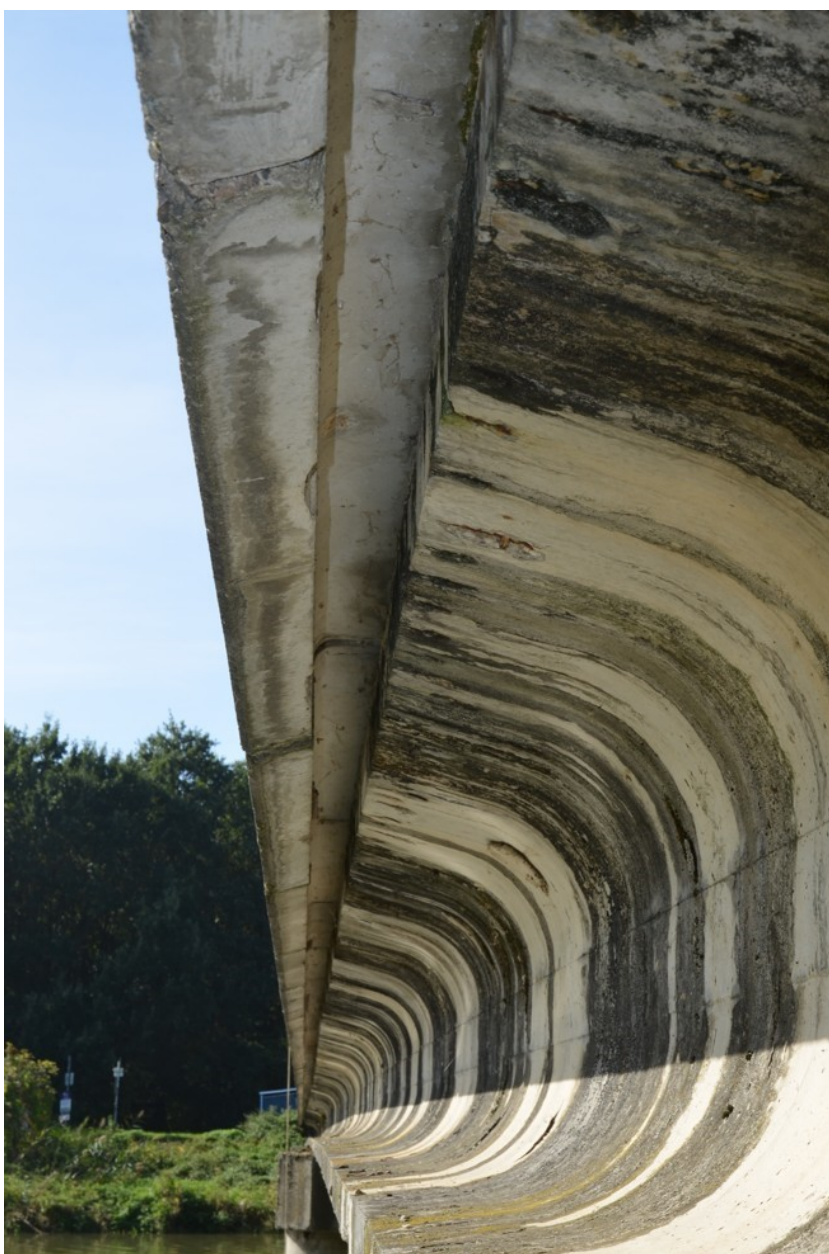
První ze tří odvodňovačů vlevo.

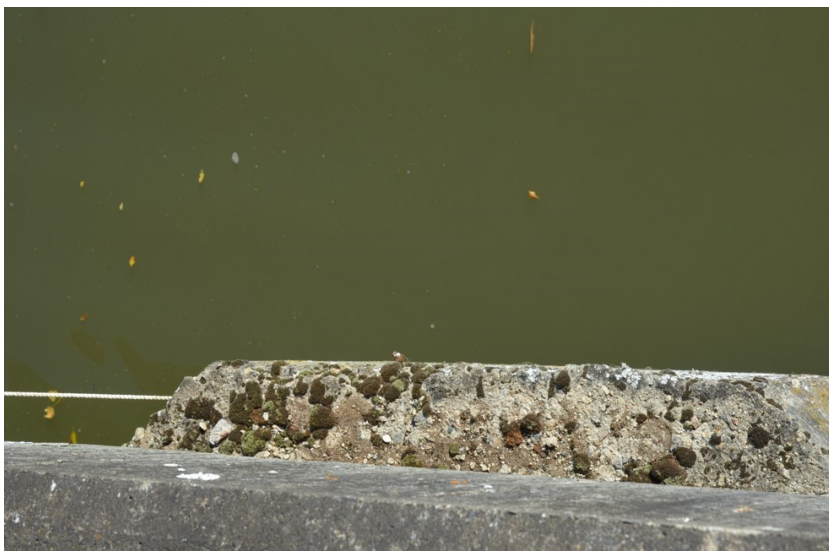
Úložný práh na pilíři 3 shora na návodní straně.

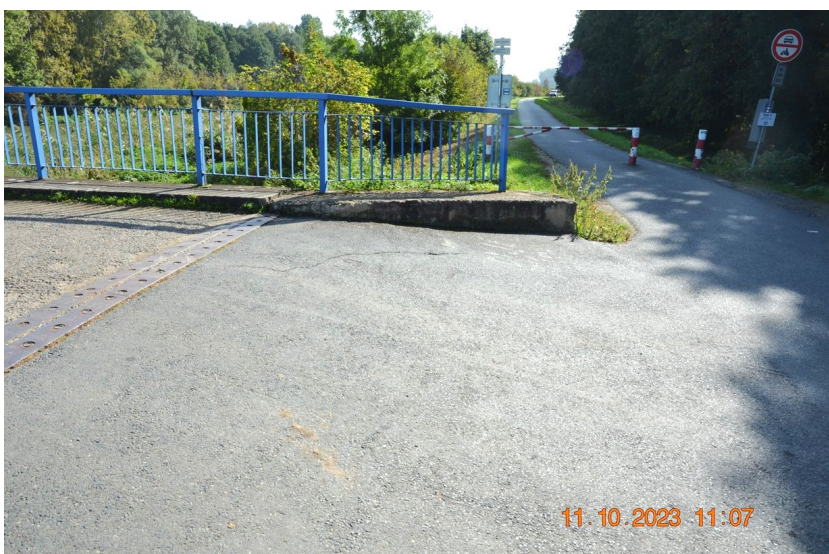
Trhlina ve vozovce při nájezdu z pravého břehu.

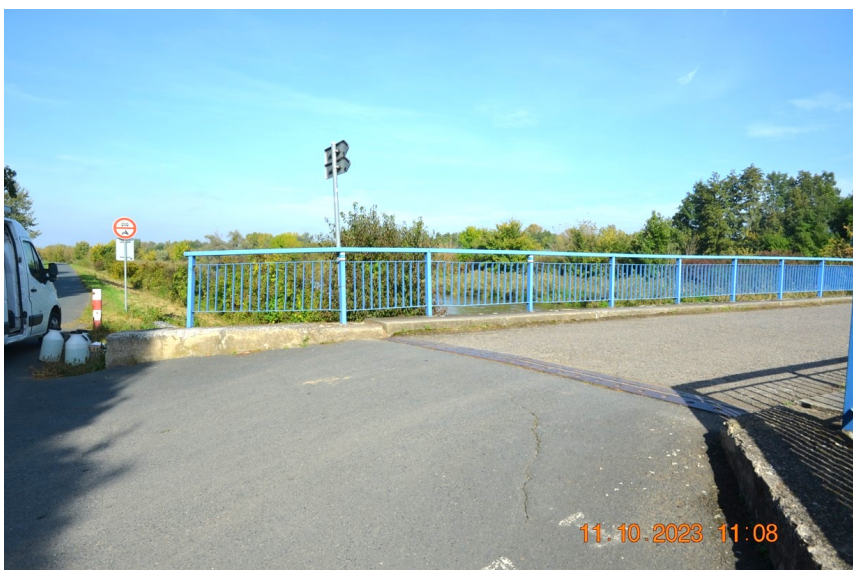
Trhlina ve vozovce při nájezdu z pravého břehu.

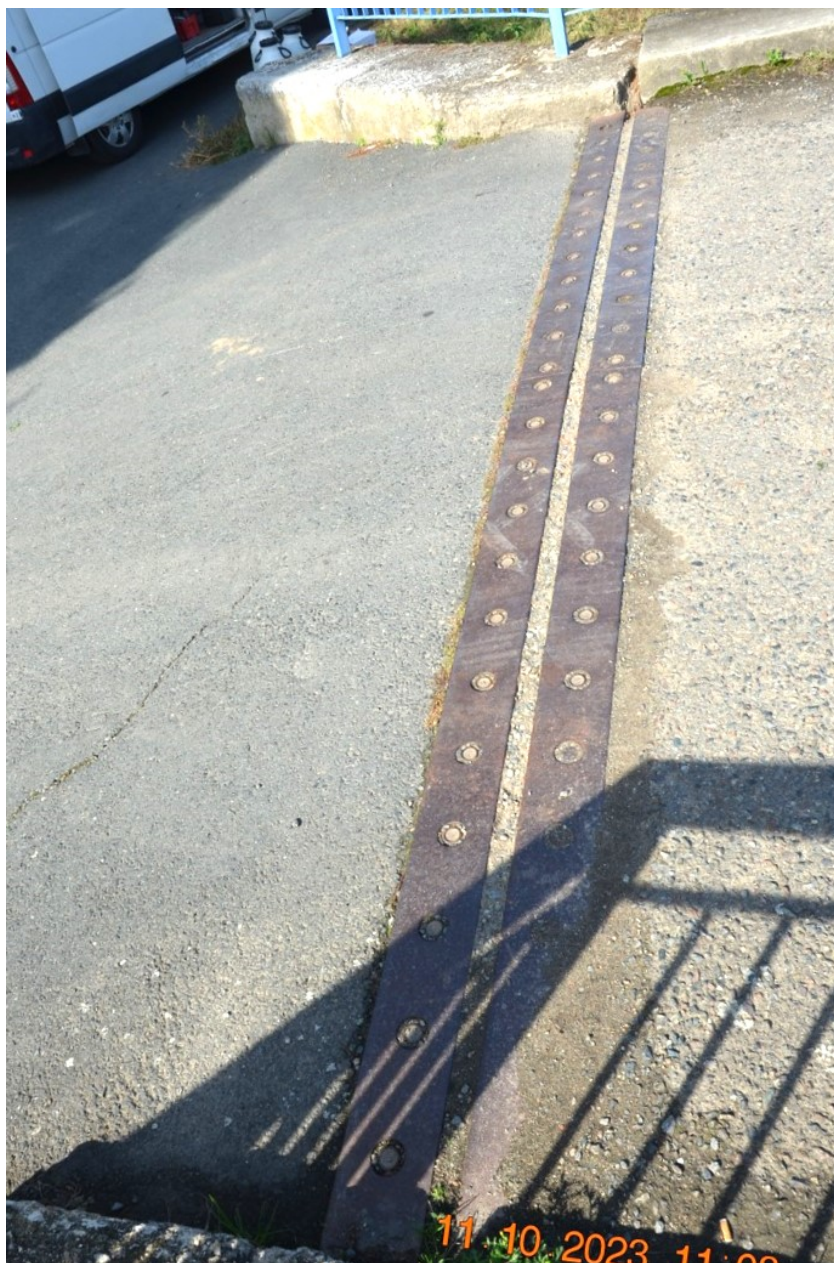
Dilatační závěr nad opěrou 1 – na pravém břehu.

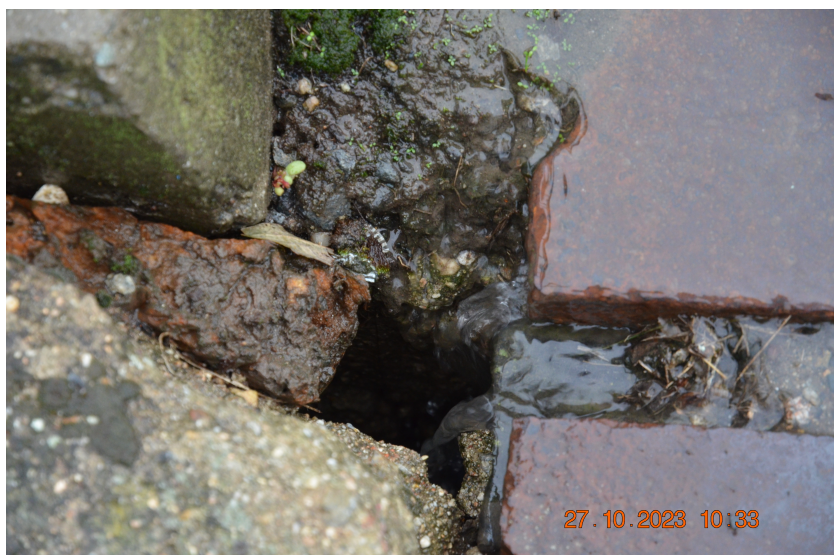
- 2.1 Opěry jsou potečené vodou z dilatačních závěrů a stejně tak i dříky mezilehlých pilířů.

Izolace v ploše jednotlivých polí je funkční, avšak voda se do dutin v nosné konstrukce dostává, bohužel, přes všechny 4 dilatace.

Detail dilatace z předchozí fotky při dešti. Voda teče přímo na opěru 1.

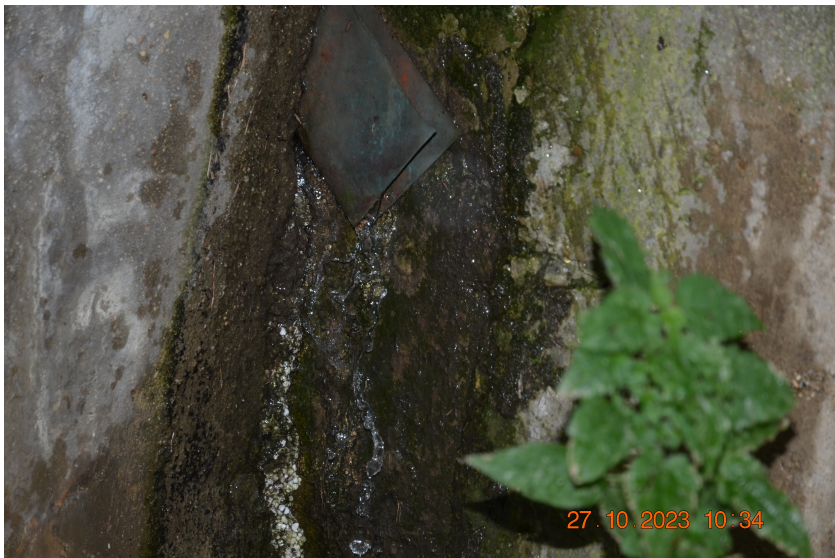
Stékání vody z předchozí fotky po lici opěry 1.

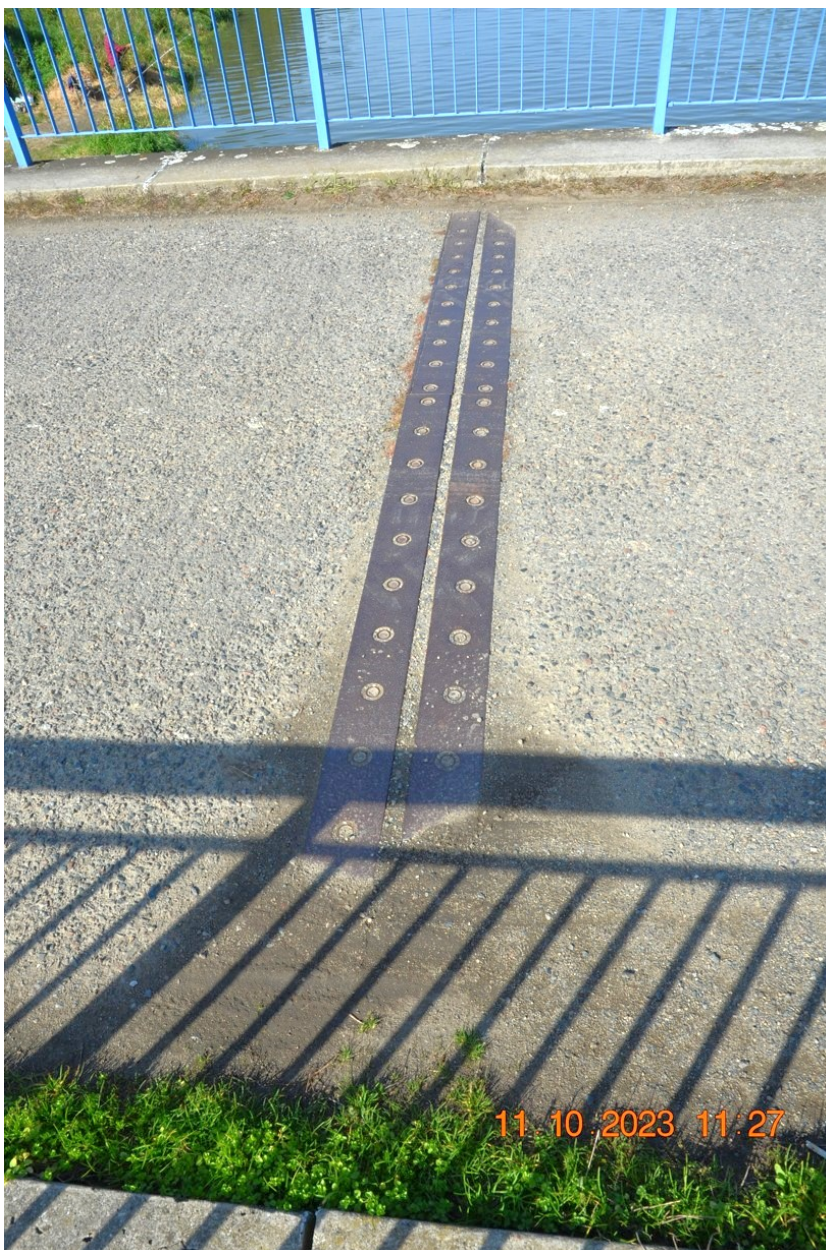
Závěr nad pilířem P2.

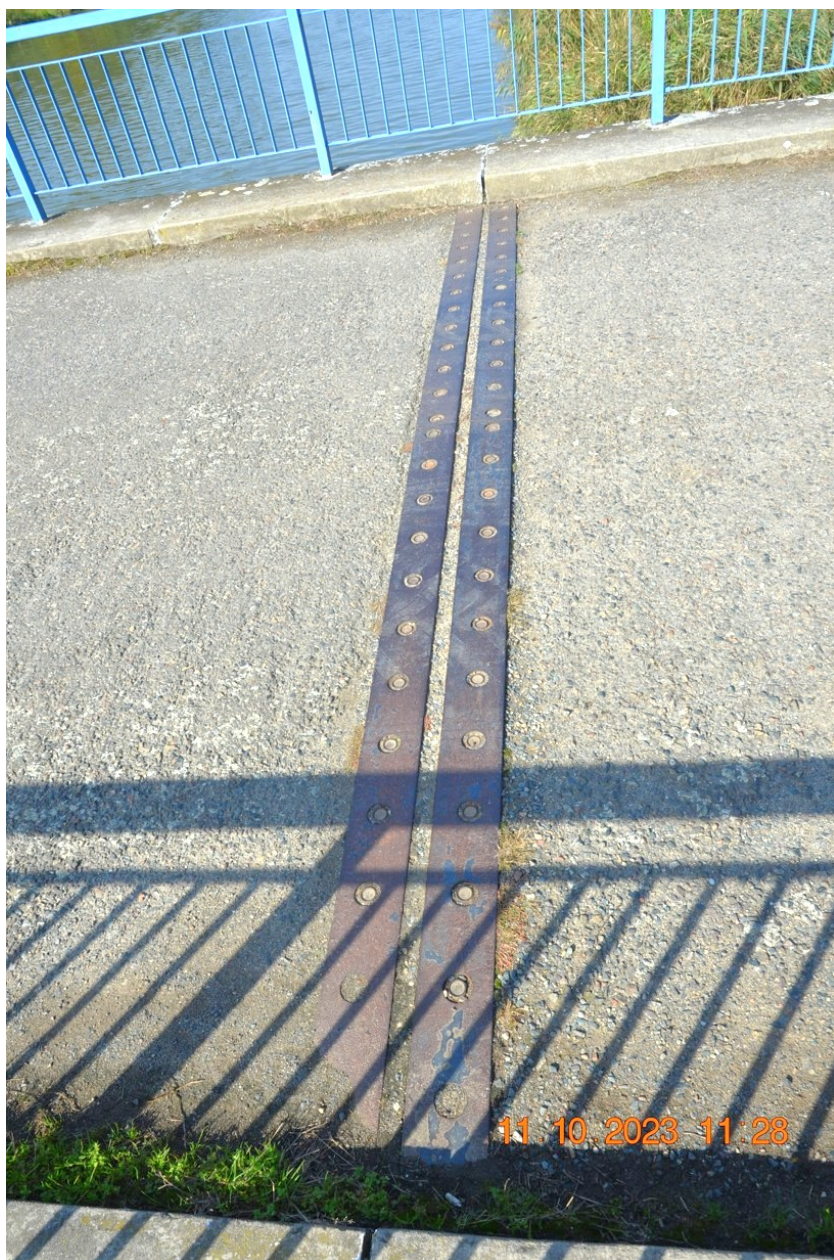
Závěr nad pilířem P3 – u levého břehu.

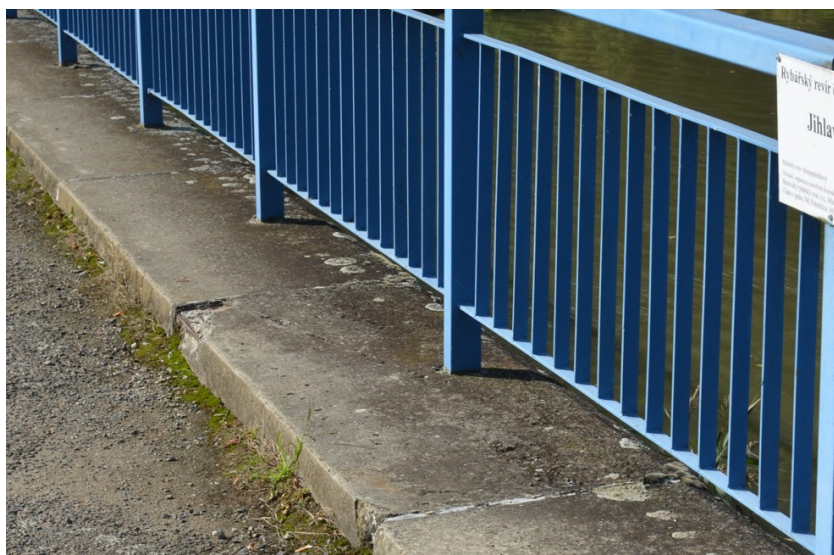
Římsy jsou vyskládány z prefabrikovaných dílců.

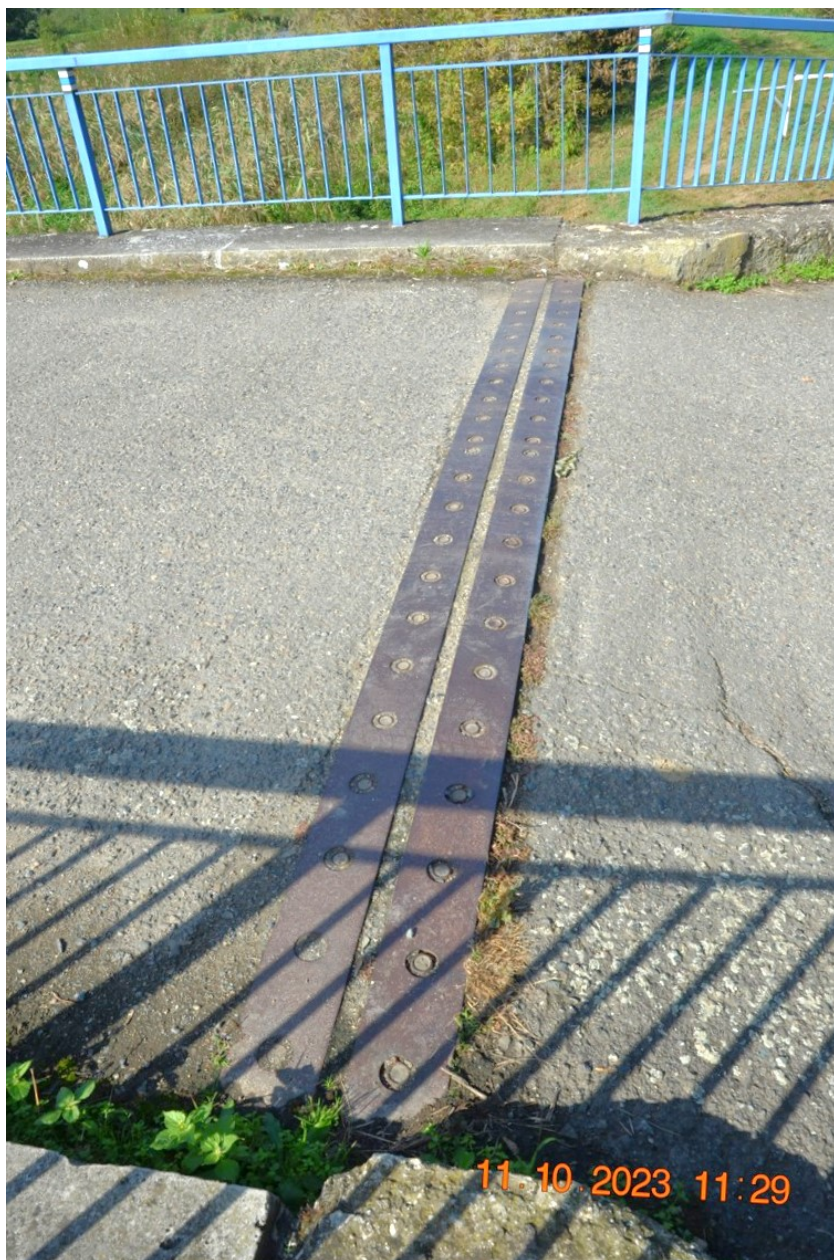
Závěr nad opěrou 4 – levý břeh.

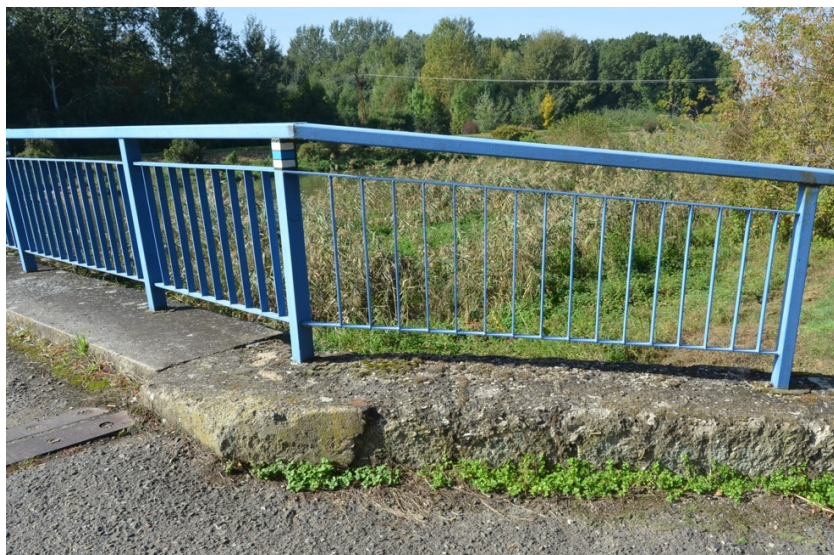
Křídlo u opěry 4 na návodní straně – levý břeh.

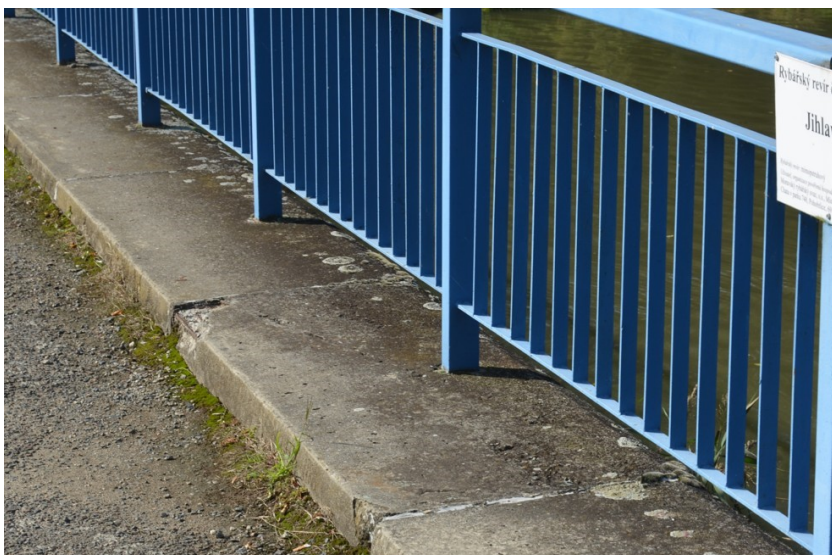
Římky jsou vyskládány z prefabrikovaných dílců.

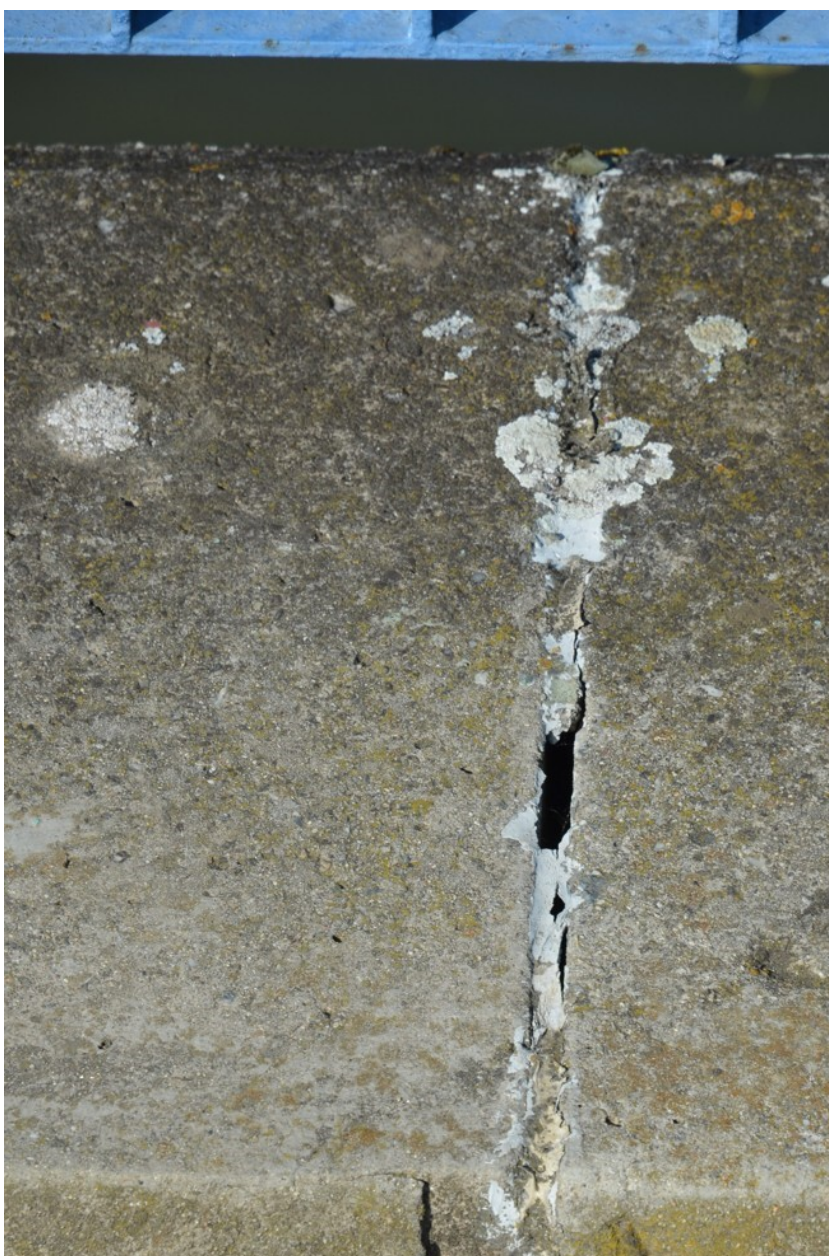
Spáry na římse mezi dílci mají zatmelení původní, úplně špatné. Voda protéká na krajní nosníky.

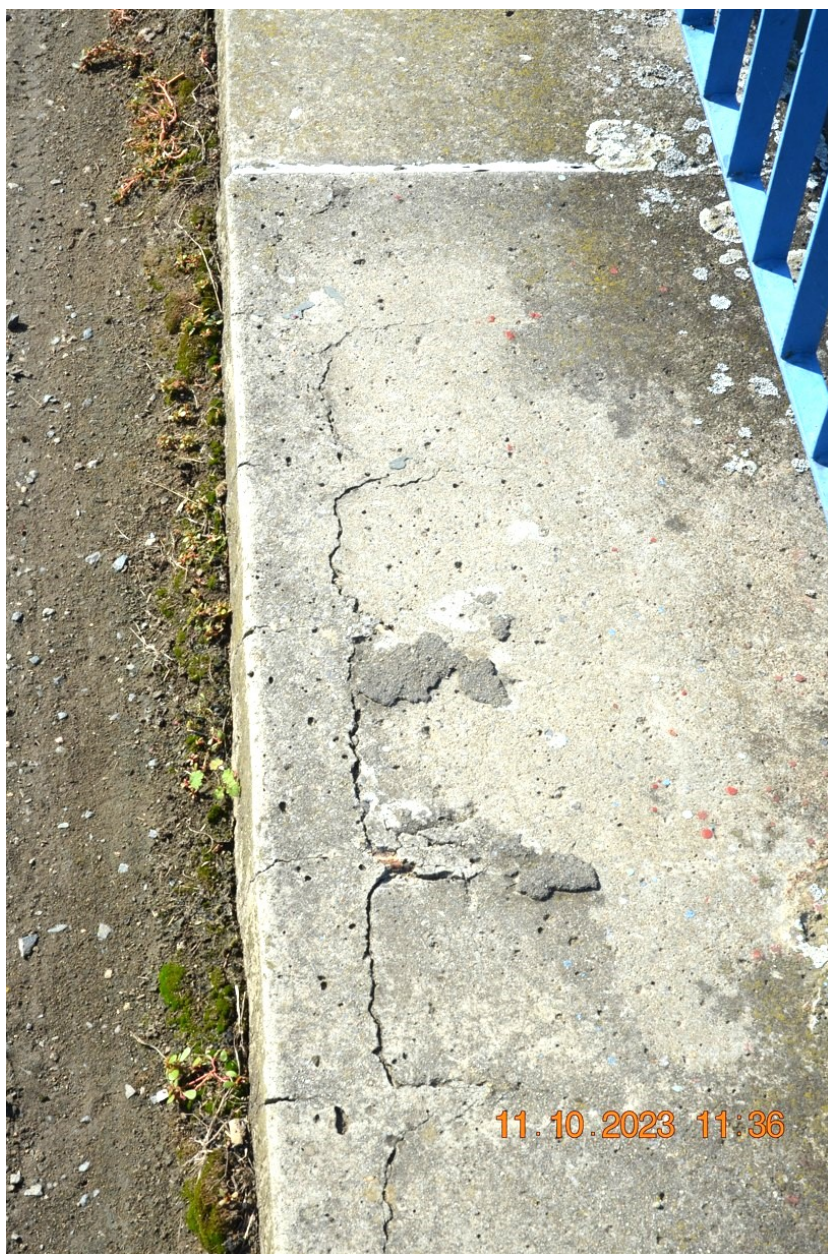
Na římsách byly zjištěny významnější závady na návodní straně – korodující výztuž začíná odrážet krycí vrstvu na odrazném proužku.

Koroze výztuže římsových dílců – návodní strana.

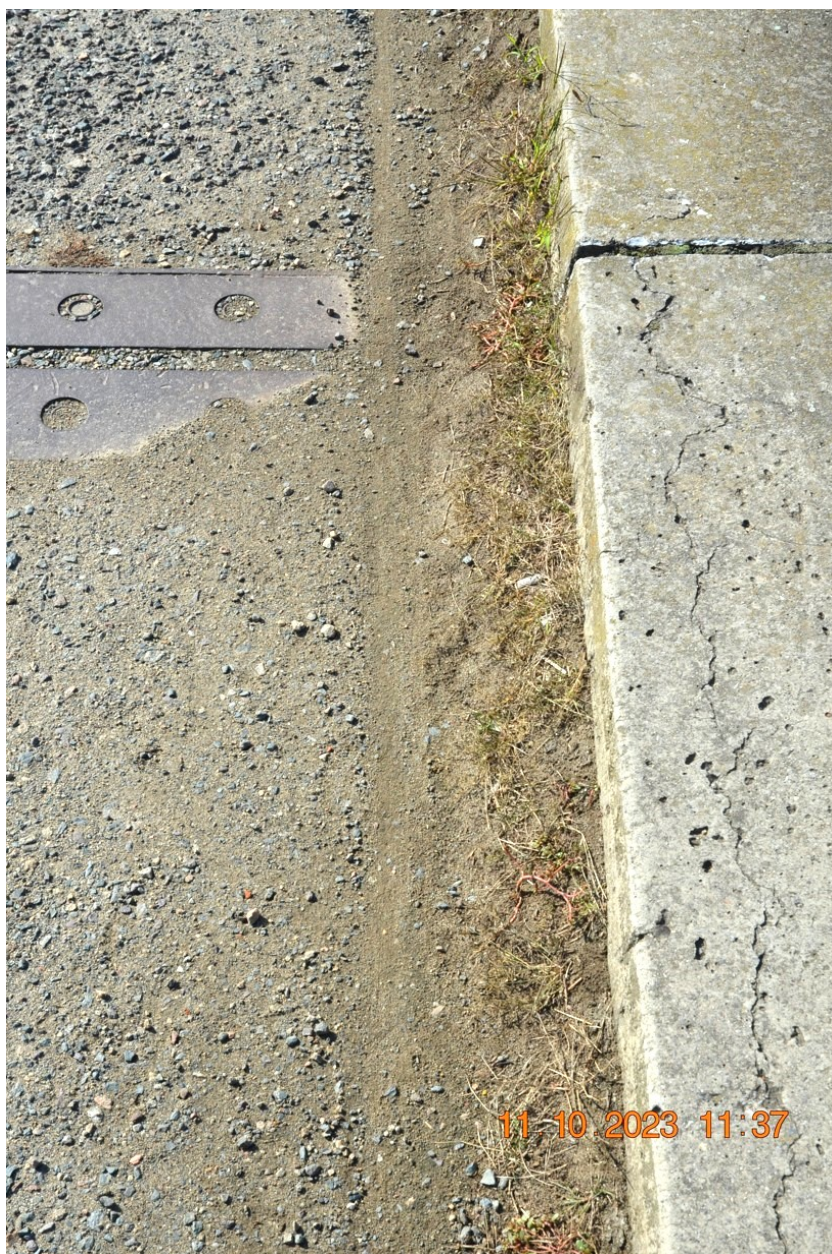
Koroze výztuže římsových dílců – návodní strana.
