**RYBÁK – PROJEKTOVÁNÍ STAVEB, spol. s r.o.**

**DIAGNOSTIKA MOSTU EV. Č. 223 PŘES JIHLAVU**

**DIAGNOSTICKÝ PRŮZKUM A PŘEPOČET ZATÍŽITELNOSTI**

DATUM : 12/2023

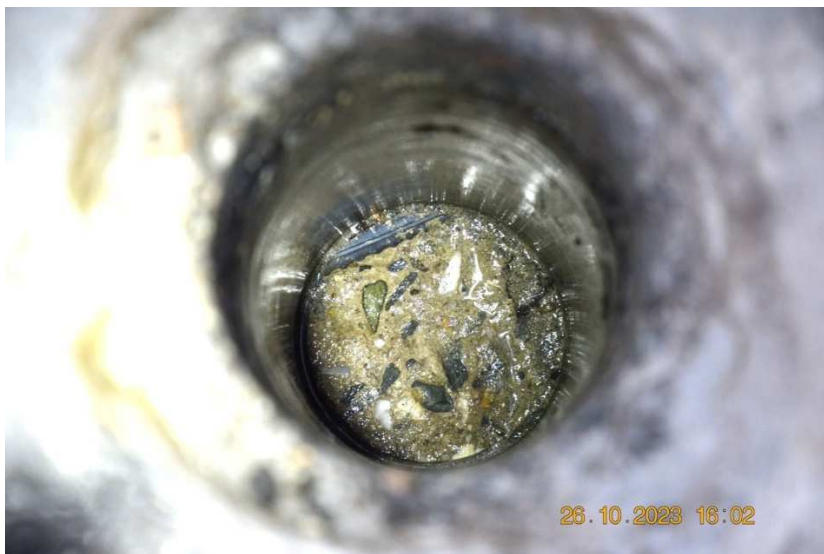
Vývrt H1 ve středu rozpětí středního pole na návodní straně, betonářská výztuž zcela bez koroze.

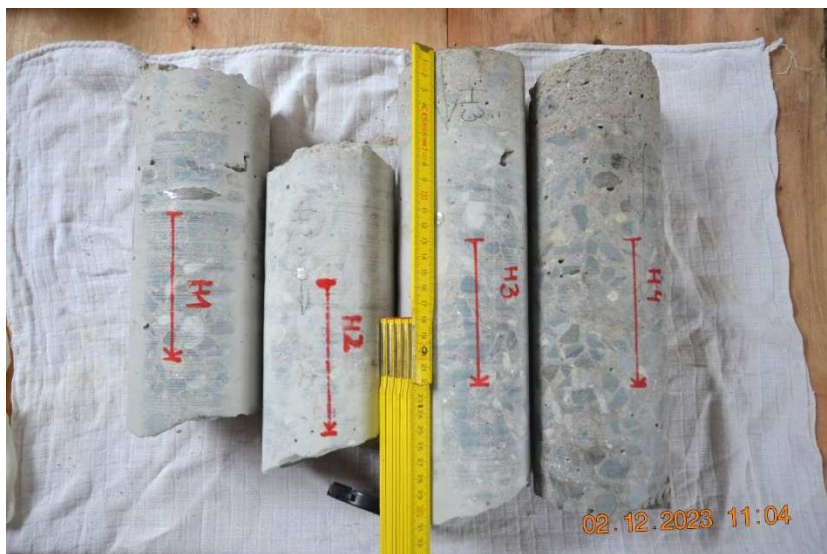
Vývrt H1 až H4 provedené svisle přes vozovku do horních přírub nosníků, na barvě betonu se výrazně odlišuje mazanina spádové vrstvy. Betonářská výztuž je zcela zdravá, bez koroze.

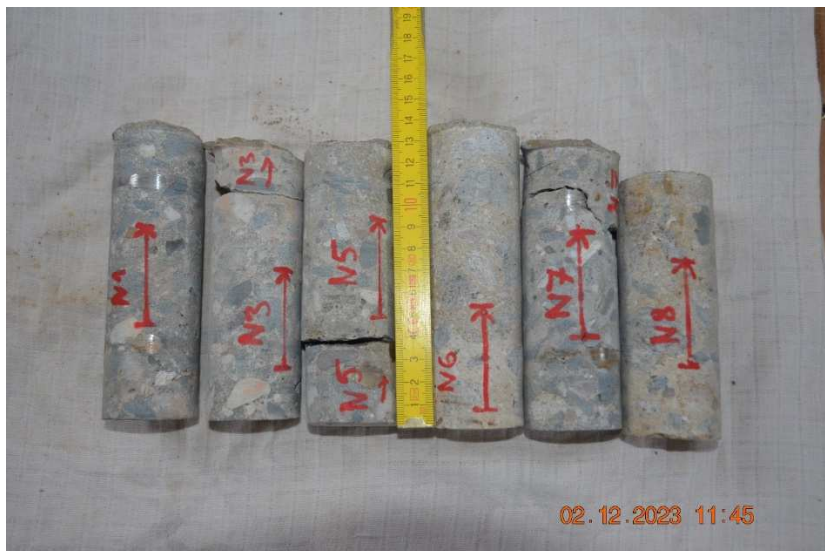
Vývrty D= 50 mm do podhledu vzhůru nohama, vývrty N6 a N8 jsou odebrány z dobetonávky spár, vývrty N1, N3, N5 a N7 jsou z dolních přírub nosníků.

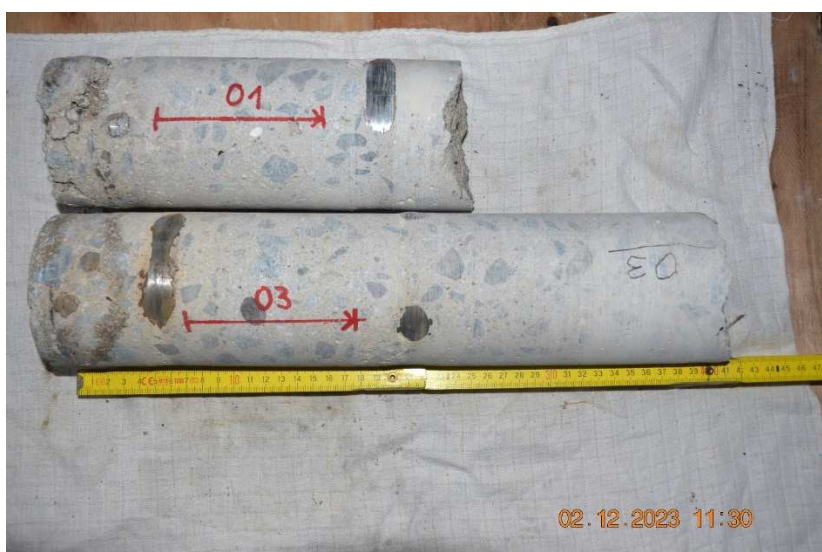
Jádra D = 100 mm z vývrtů O1 a O3 do úložných prahů krajních opěr.

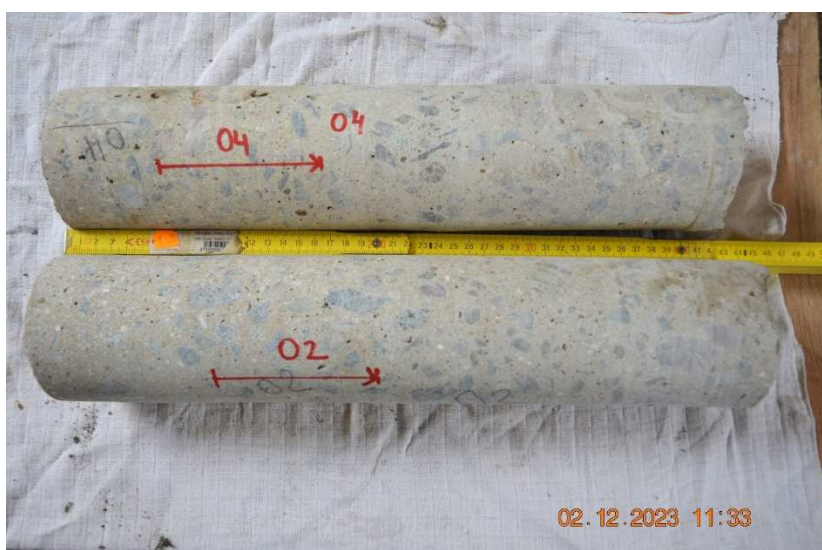
Jádra D = 100 mm z vývrtů O2 a O4 do dřívků krajních opěr z prostého betonu.

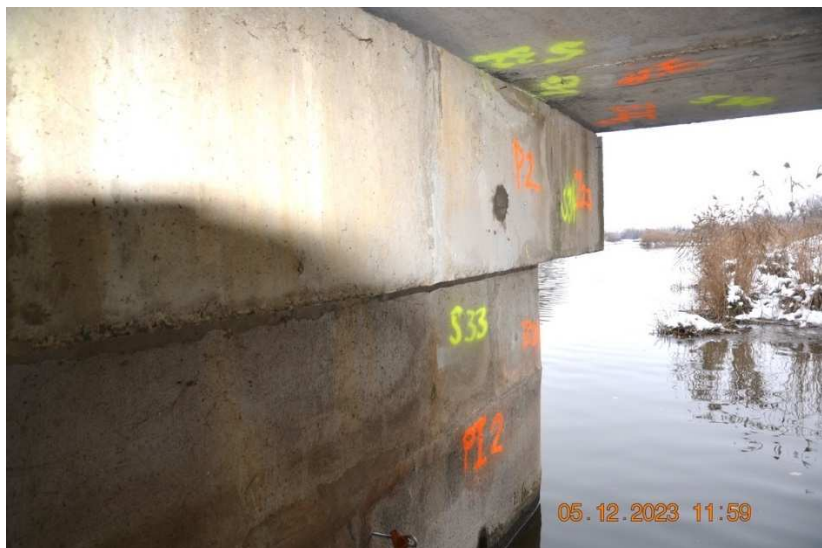
Sondování středních pilířů: P2 vodorovný vývrt do úložného prahu (již zapravený), PI 2 šikmý vývrt dolů do prefabrikovaného dřívku přes vodorovnou spáru pod hladinu vody.

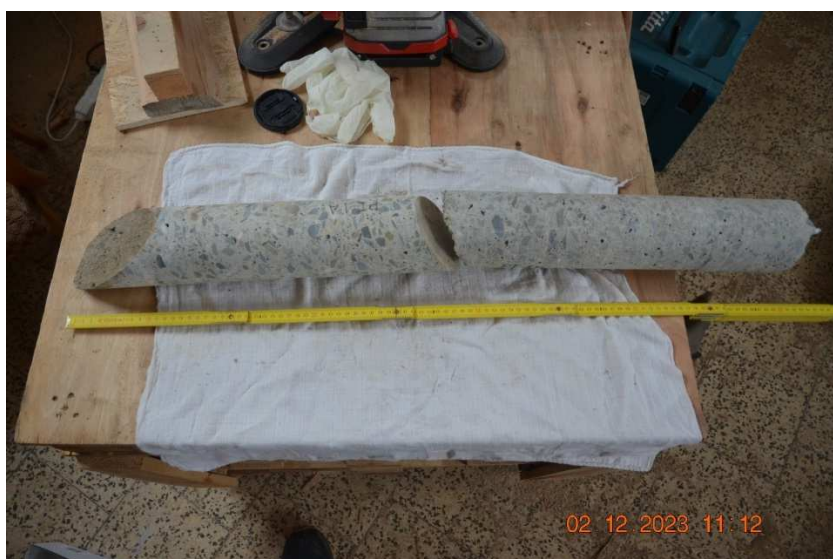
Jádro z vývrtu PI 1, beton dílců pilíře je jen slabě vyztužen, póry do 5 mm.

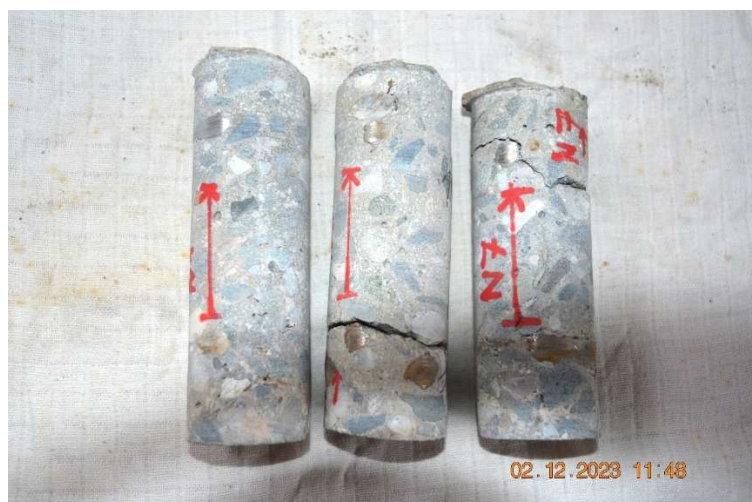
Nepoškozená krycí vrstva měkké výztuže v dolních přírubách nosníků – vývrtý DN = 50 mm.

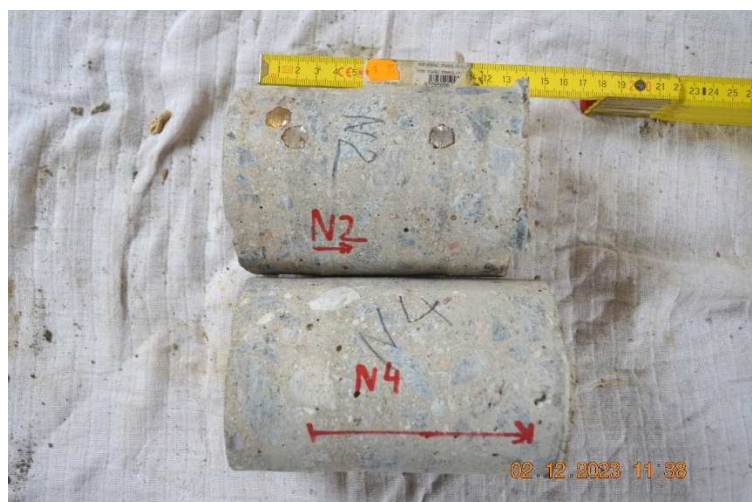
Nepoškozená krycí vrstva měkké výztuže v dolních dobetonávkách mezi nosníky – vývrtý DN = 100 mm.

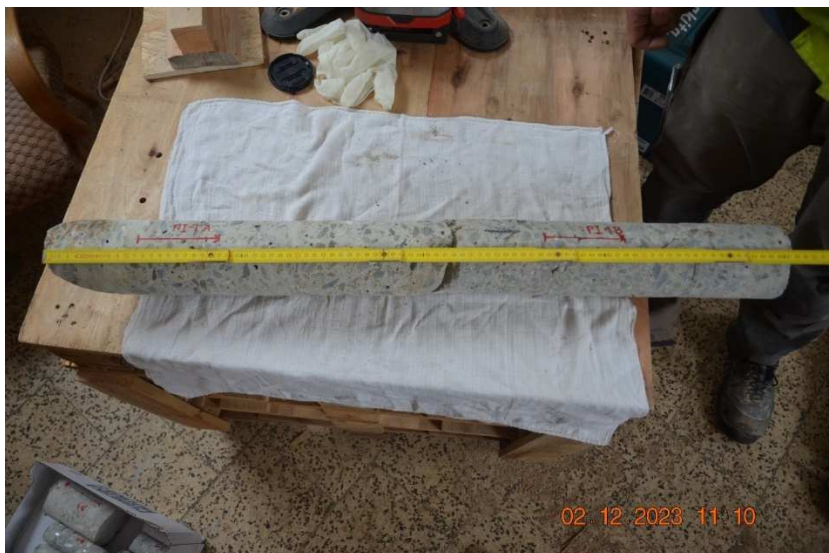
Beton ze šikmého vývrtu PI 1 do dílců dříku pilíře blíže k pravému břehu dolů pod hladinu obsahuje výztuž zcela sporadicky. Výztuž nekoroduje.

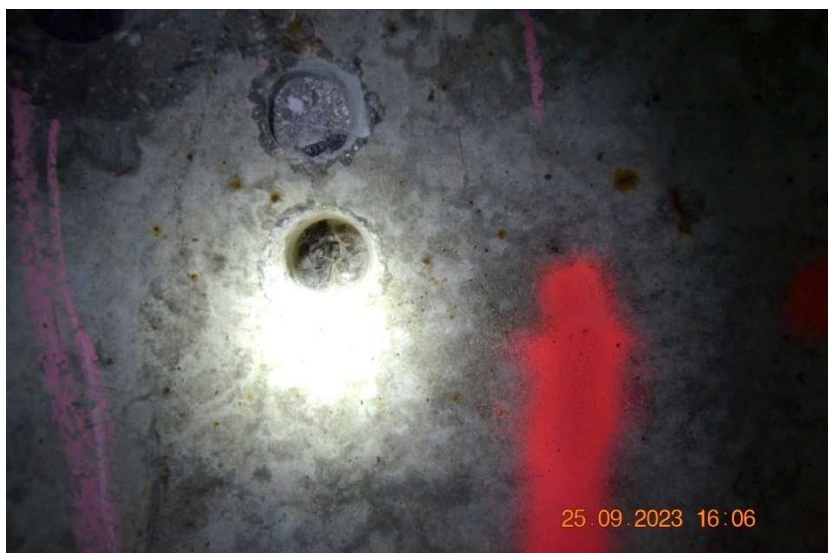
Sonda L2 do podhledu návodního nosníku v 1. poli – kabelový kanálek zainjektován, patentované dráty bez koroze.

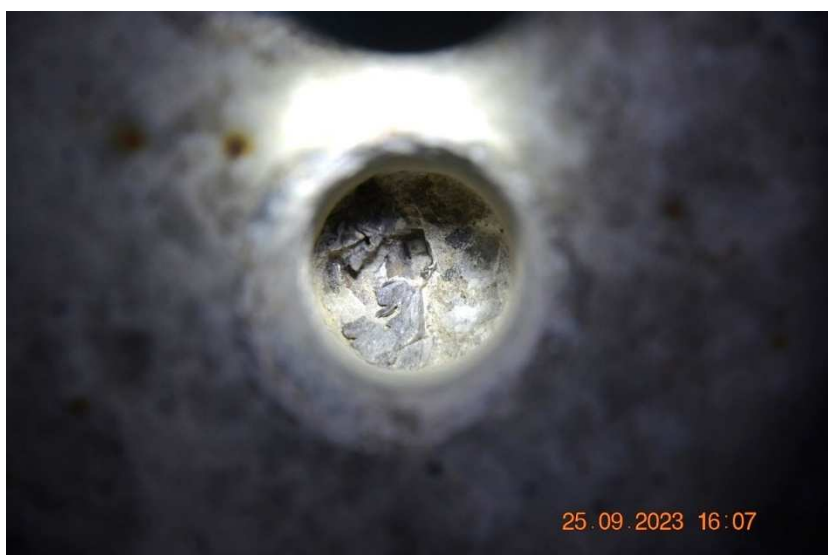
Sonda L2 do podhledu návodního nosníku v 1. poli – kabelový kanálek zainjektován, patentované dráty bez koroze.

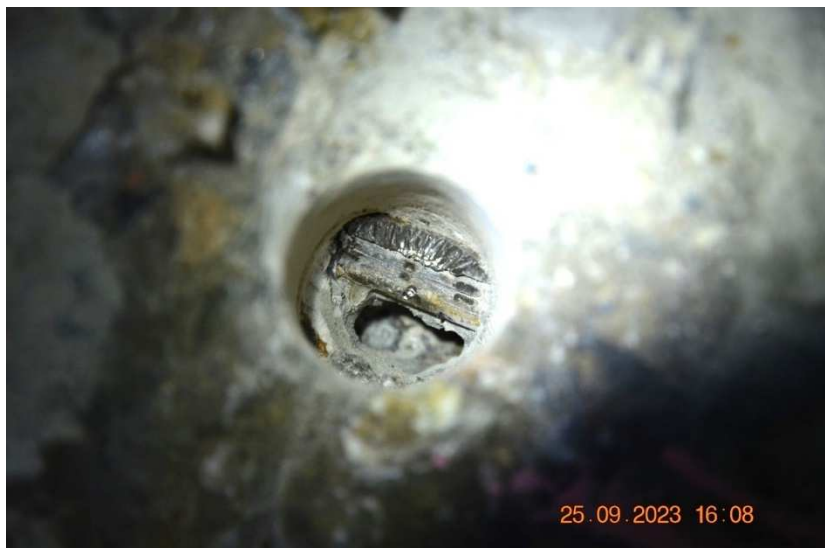
Sonda L3 do podhledu návodního nosníku v 1. poli přímo ve spáře mezi segmenty nosníku I – kabelový kanálek zainjektován, patentované dráty bez koroze.

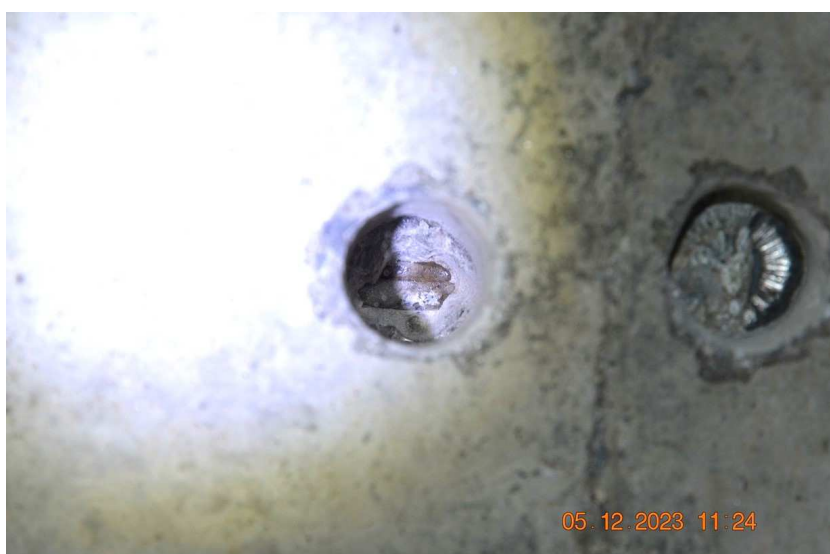
Sondy k předpínací výztuži ve středním poli – kanálky bez koroze a zainjektované.

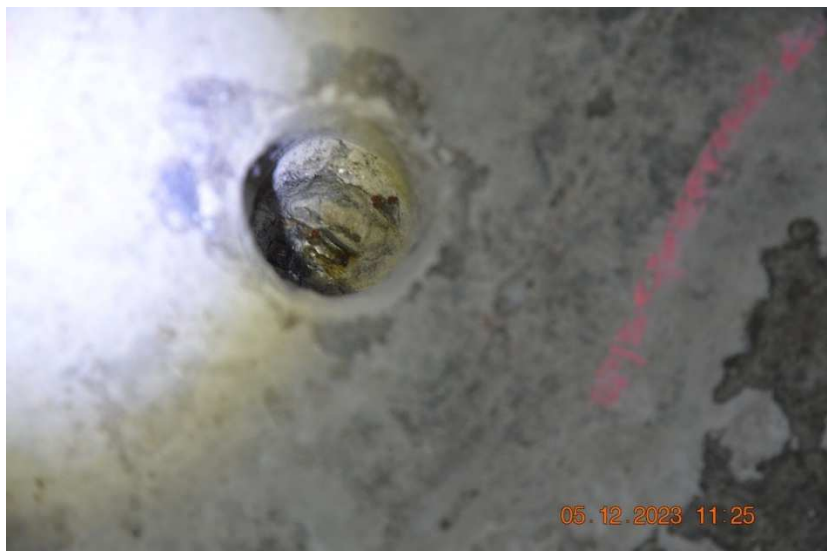
Sondy k předpínací výztuži ve středním poli – kanálky bez koroze a zainjektované.

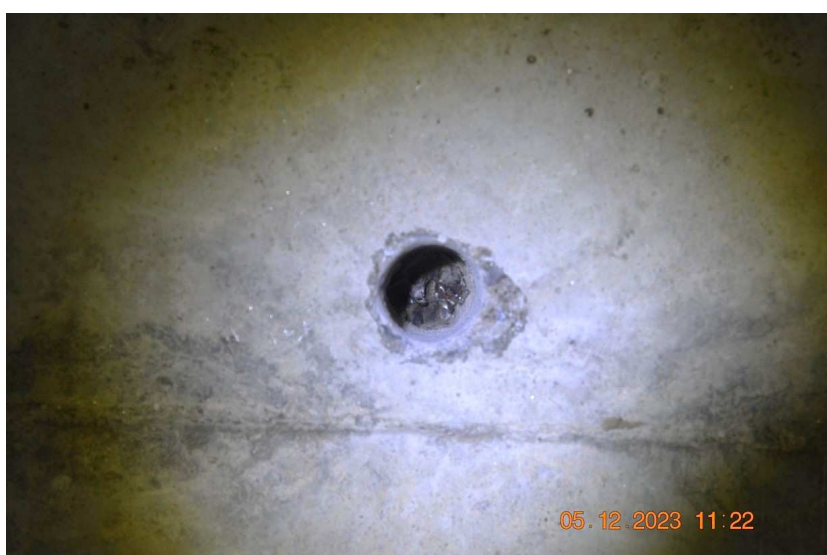
Sondy k předpínací výztuži ve středním poli – kanálky bez koroze a zainjektované.

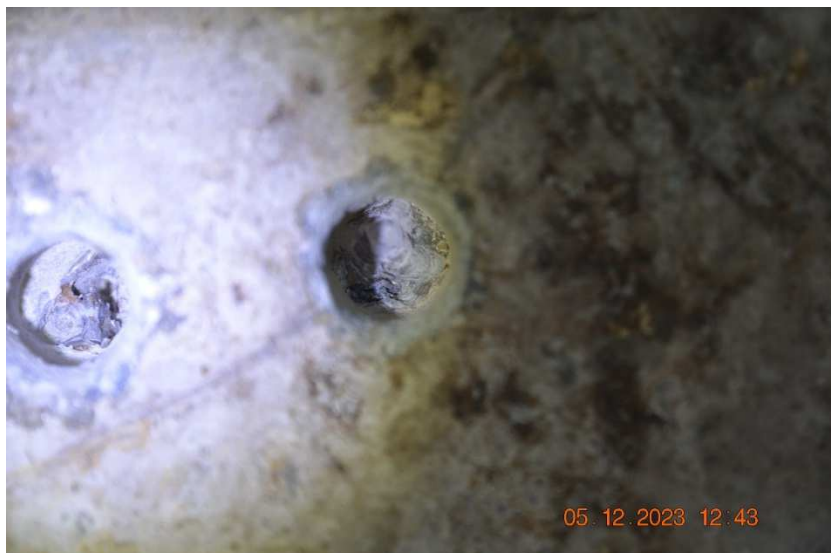
Sondy k předpínací výztuži ve 3. poli (u levého břehu) – kanálky bez koroze a zainjektované.

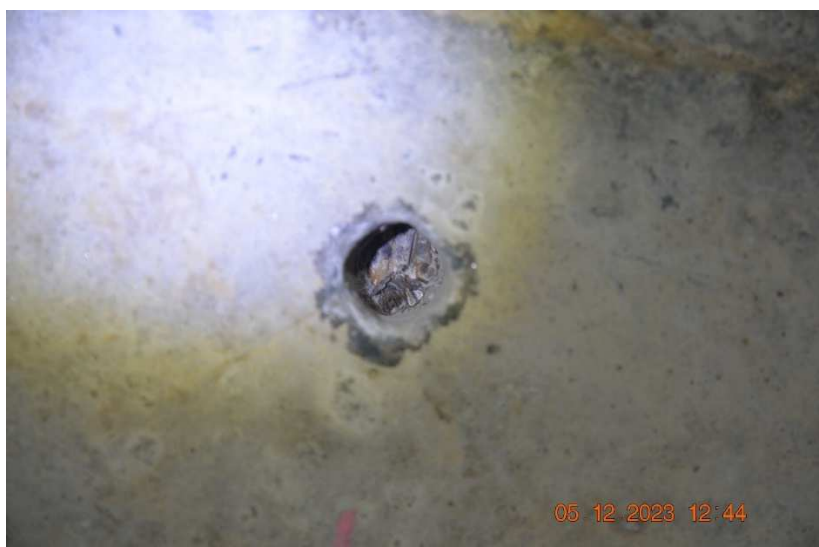
Sonda k předpínací výztuži ve 3. poli (u levého břehu) – kanálky bez koroze a zainjektované.

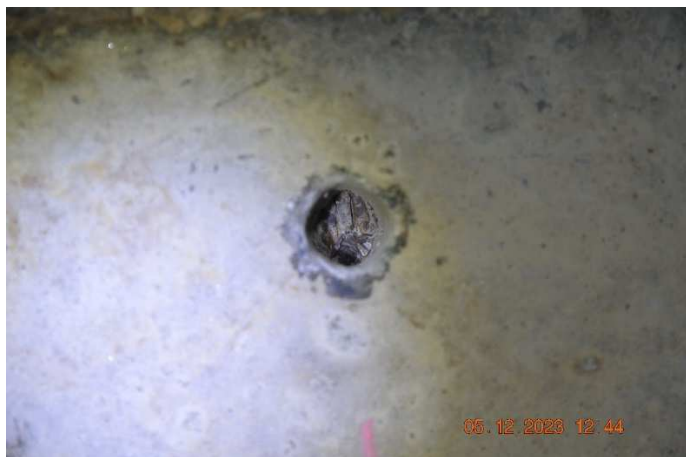
Sonda k předpínací výztuži ve 3. poli (u levého břehu) – kanálky bez koroze a zainjektované.

Předpínací výztuž je v naprosto zdravém stavu v jednotlivých kabelových trasách. Otázkou zůstává stav kotev a jejich koroze, to bude zodpovězeno po obnažení nosníků.

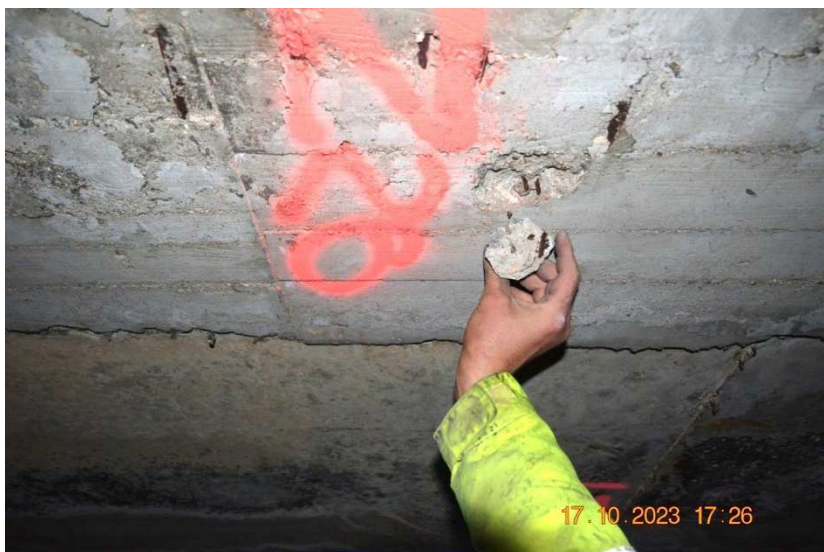
Poškozená spára mezi nosníky v 1. poli

A/Y 100 %.

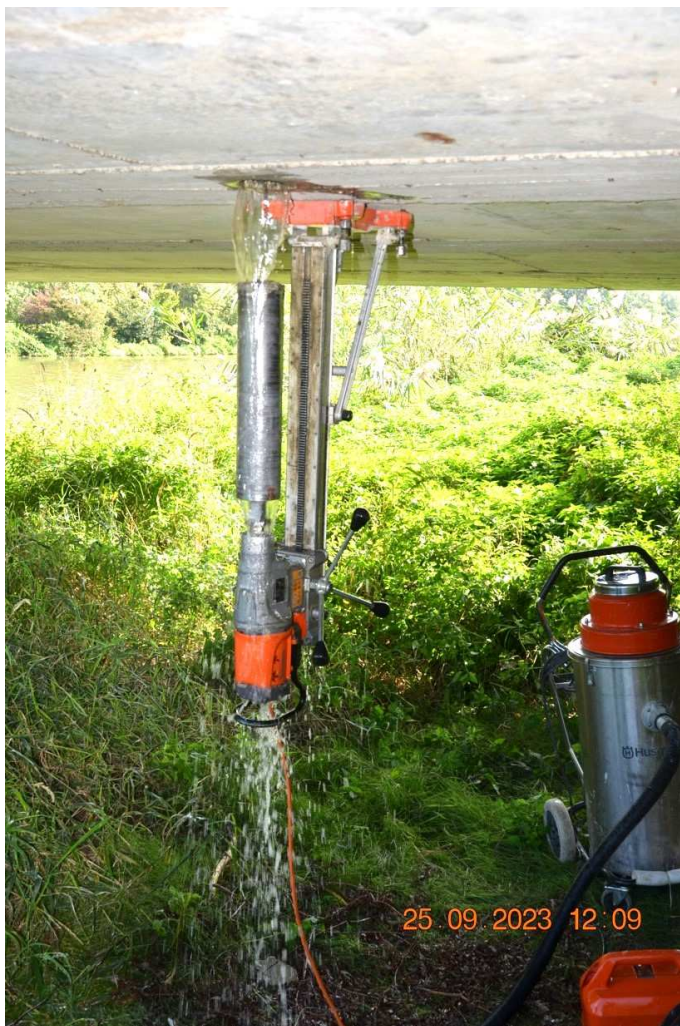
Mohutný proud vody z povodní dutiny v 1. poli po navrtání korunkou  $D = 100\text{ mm}$ .

Voda v jedné z dutin v 1. poli (blíže k pravému břehu), která v konstrukci byla jistě mnoho let, nezpůsobila žádnou degradaci betonu ani výztuže, což je potvrzeno hodnotami jednotlivých zkoušek.

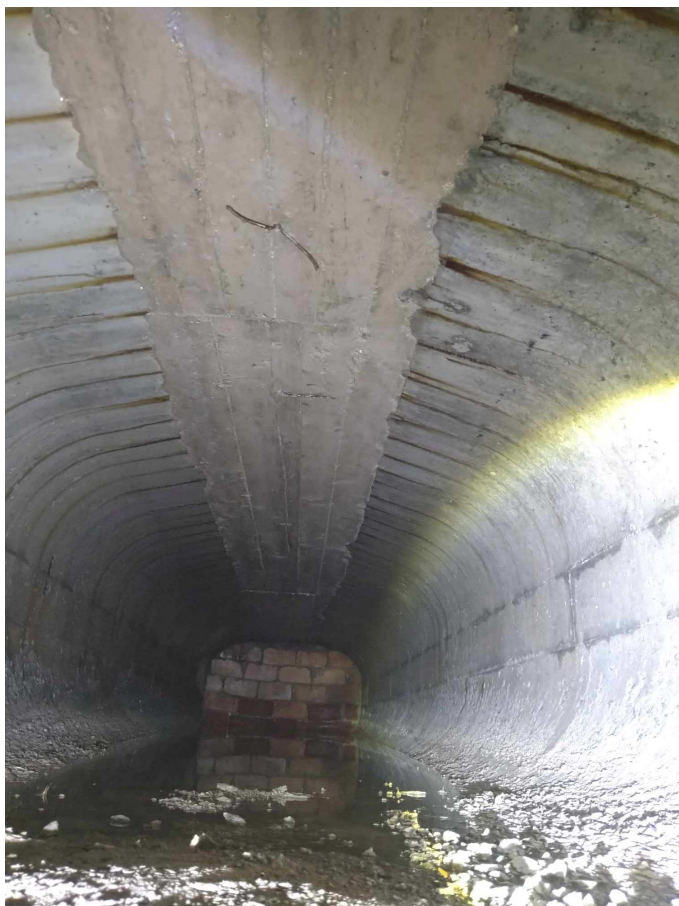
Zbytek vody v povodní dutině v 1. poli – pohled směrem k opěře 1.

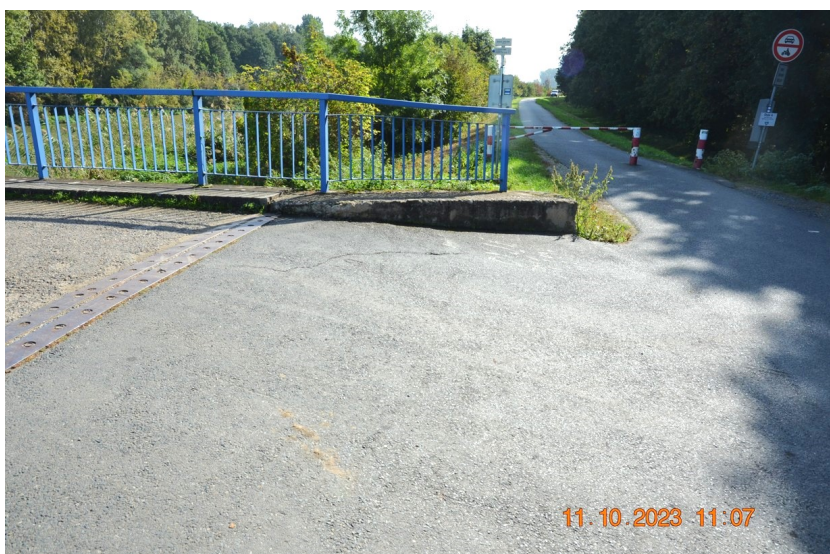
Vozovka je opotřebovaná, ohrusná vrstva je původní z roku 1976, ale funkční. Poruchy ohrusné vrstvy (trhliny) byly zjištěny jen na prudkých nájezdech na most z obou břehů.

Trhlina ve vozovce při nájezdu z pravého břehu.

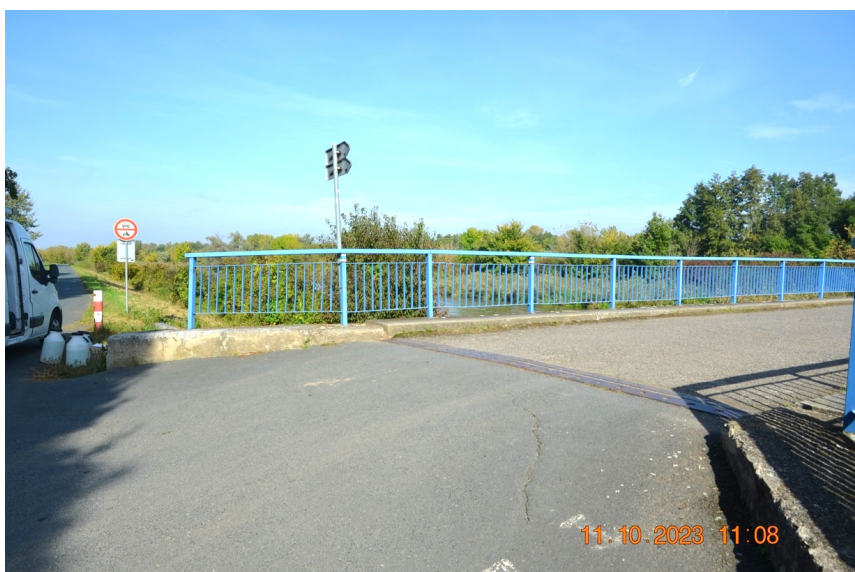
Trhlina ve vozovce při nájezdu z pravého břehu.

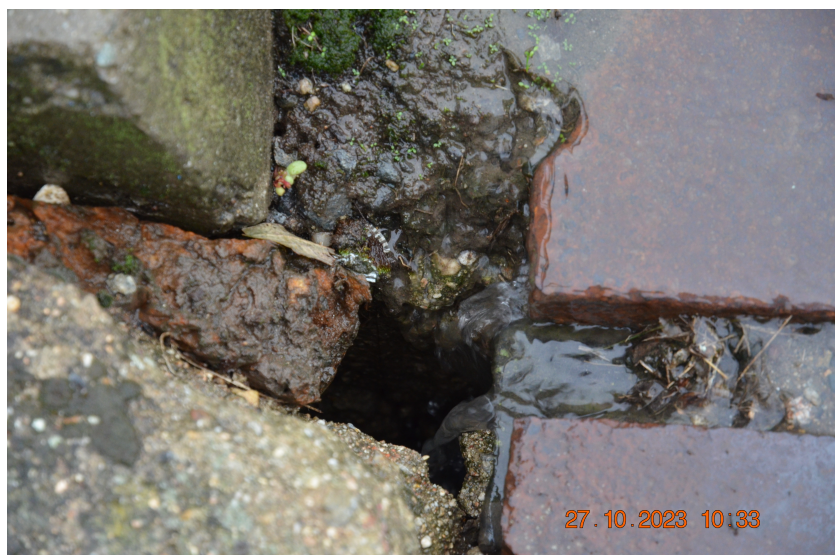
Systém odvodnění, založený jen na rozvodí uprostřed mostu je zcela nedostatečný. Ke krajním opěrám přitéká při velkých deštích přitéká voda ve velkých proudech, mezerami pod římsami pak se dostává do uložení nosné konstrukce a na líce opěr.

Detail dilatace z předchozí fotky při dešti. Voda teče přímo na opěru 1.

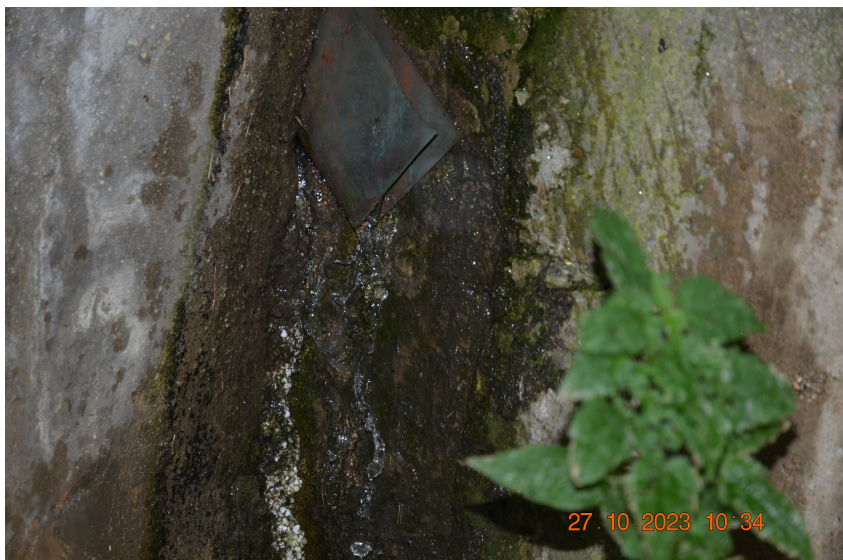
Stékání vody z předchozí fotky po líci opěry 1.

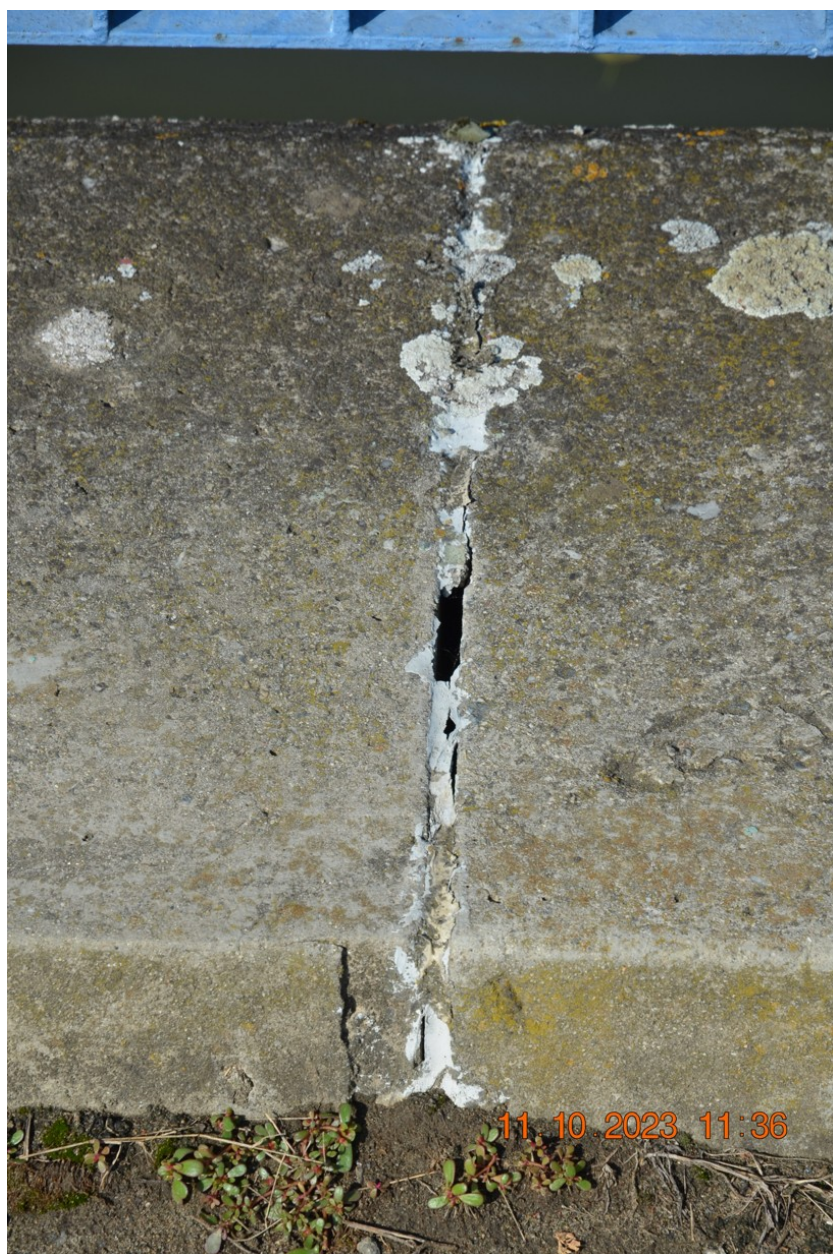
Spáry na římse mezi dílci mají zatmelení původní, úplně špatné. Voda protéká na krajní nosníky.

**Opravu doporučuji provést co nejdříve, poškození stávající konstrukce je způsobeno jen nevyplněnými spárami mezi římsovými prefabrikáty a netěsnými povrchovými závěry.**

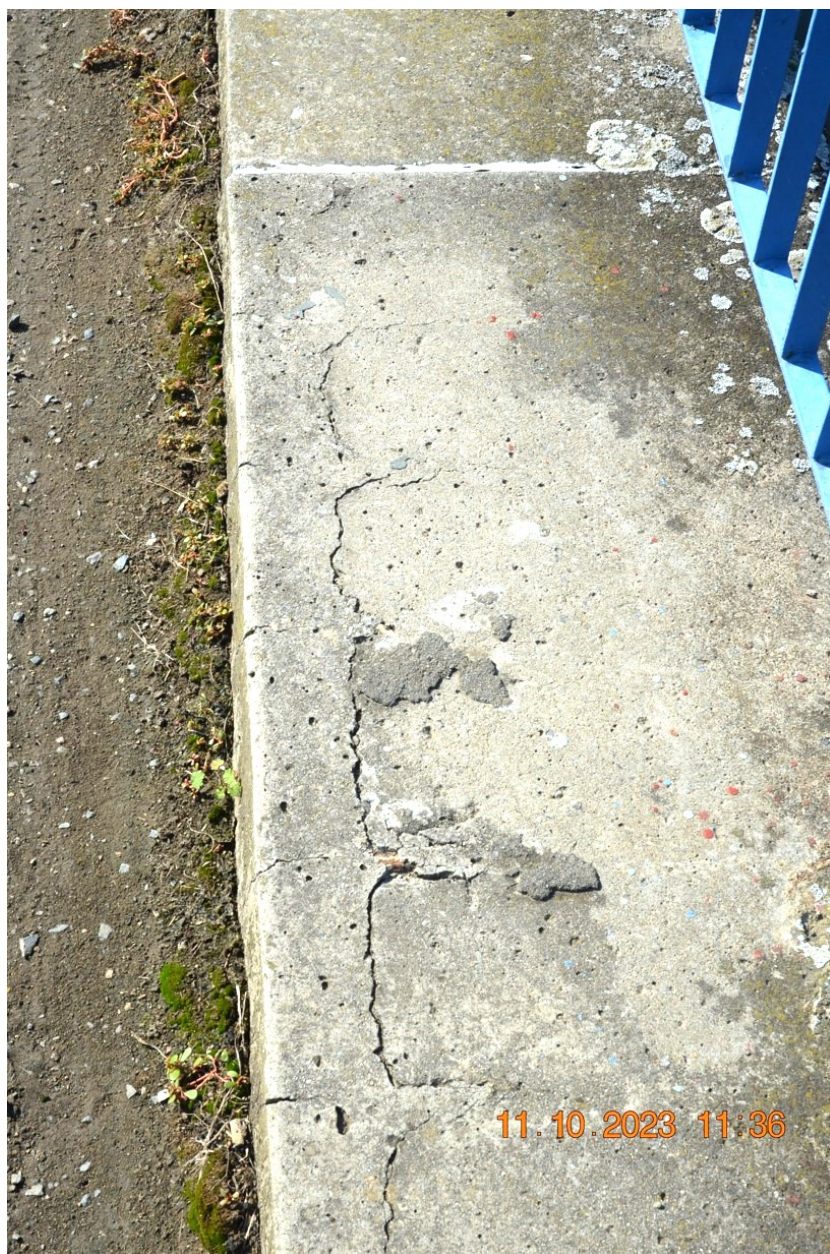
Koroze výztuže římsových dílců – návodní strana.

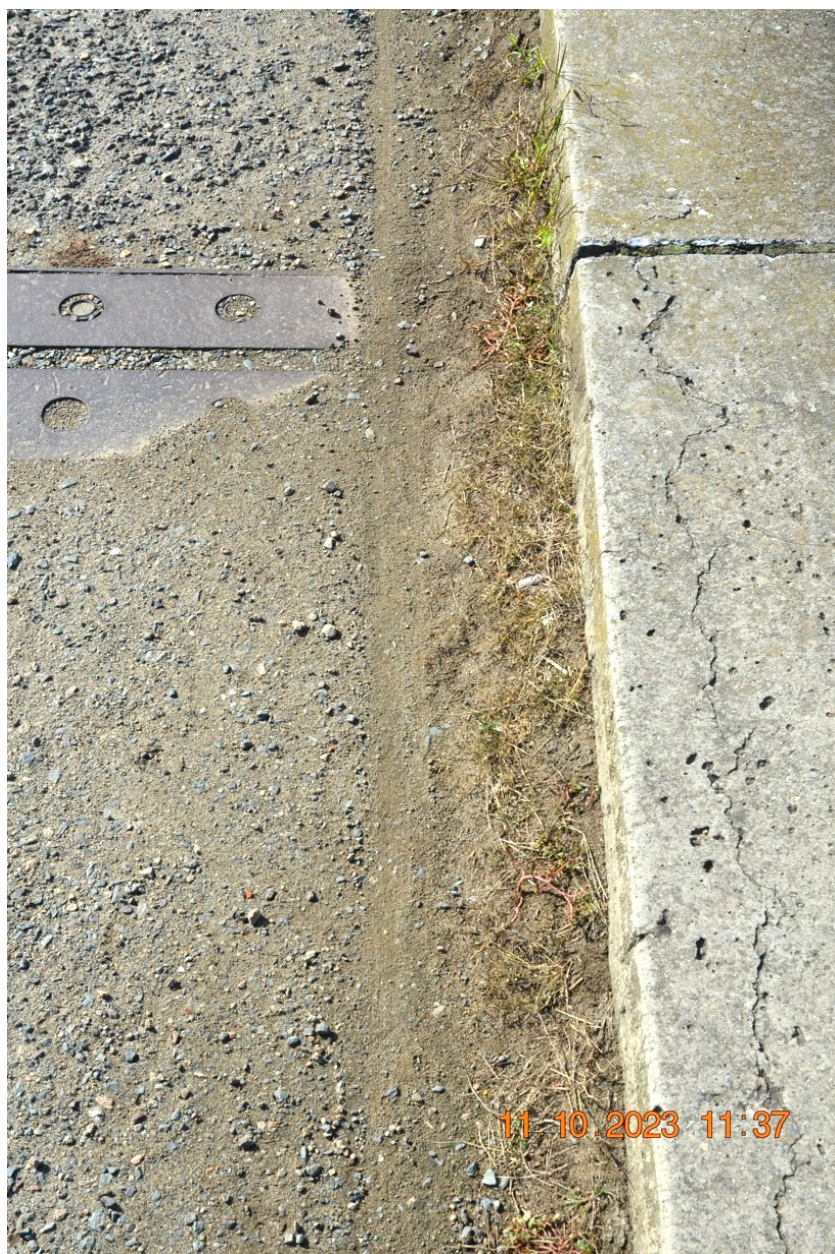
Koroze výztuže římsových dílců je příčinou odražení celé hrany obrubníku – návodní strana.
