Povodí Ohře, státní podnik  
Bezručova 4219  
Chomutov

**Stavebně technický průzkum objektu měření průsaků na  
vodním díle Stanovice**

Praha, říjen 2019

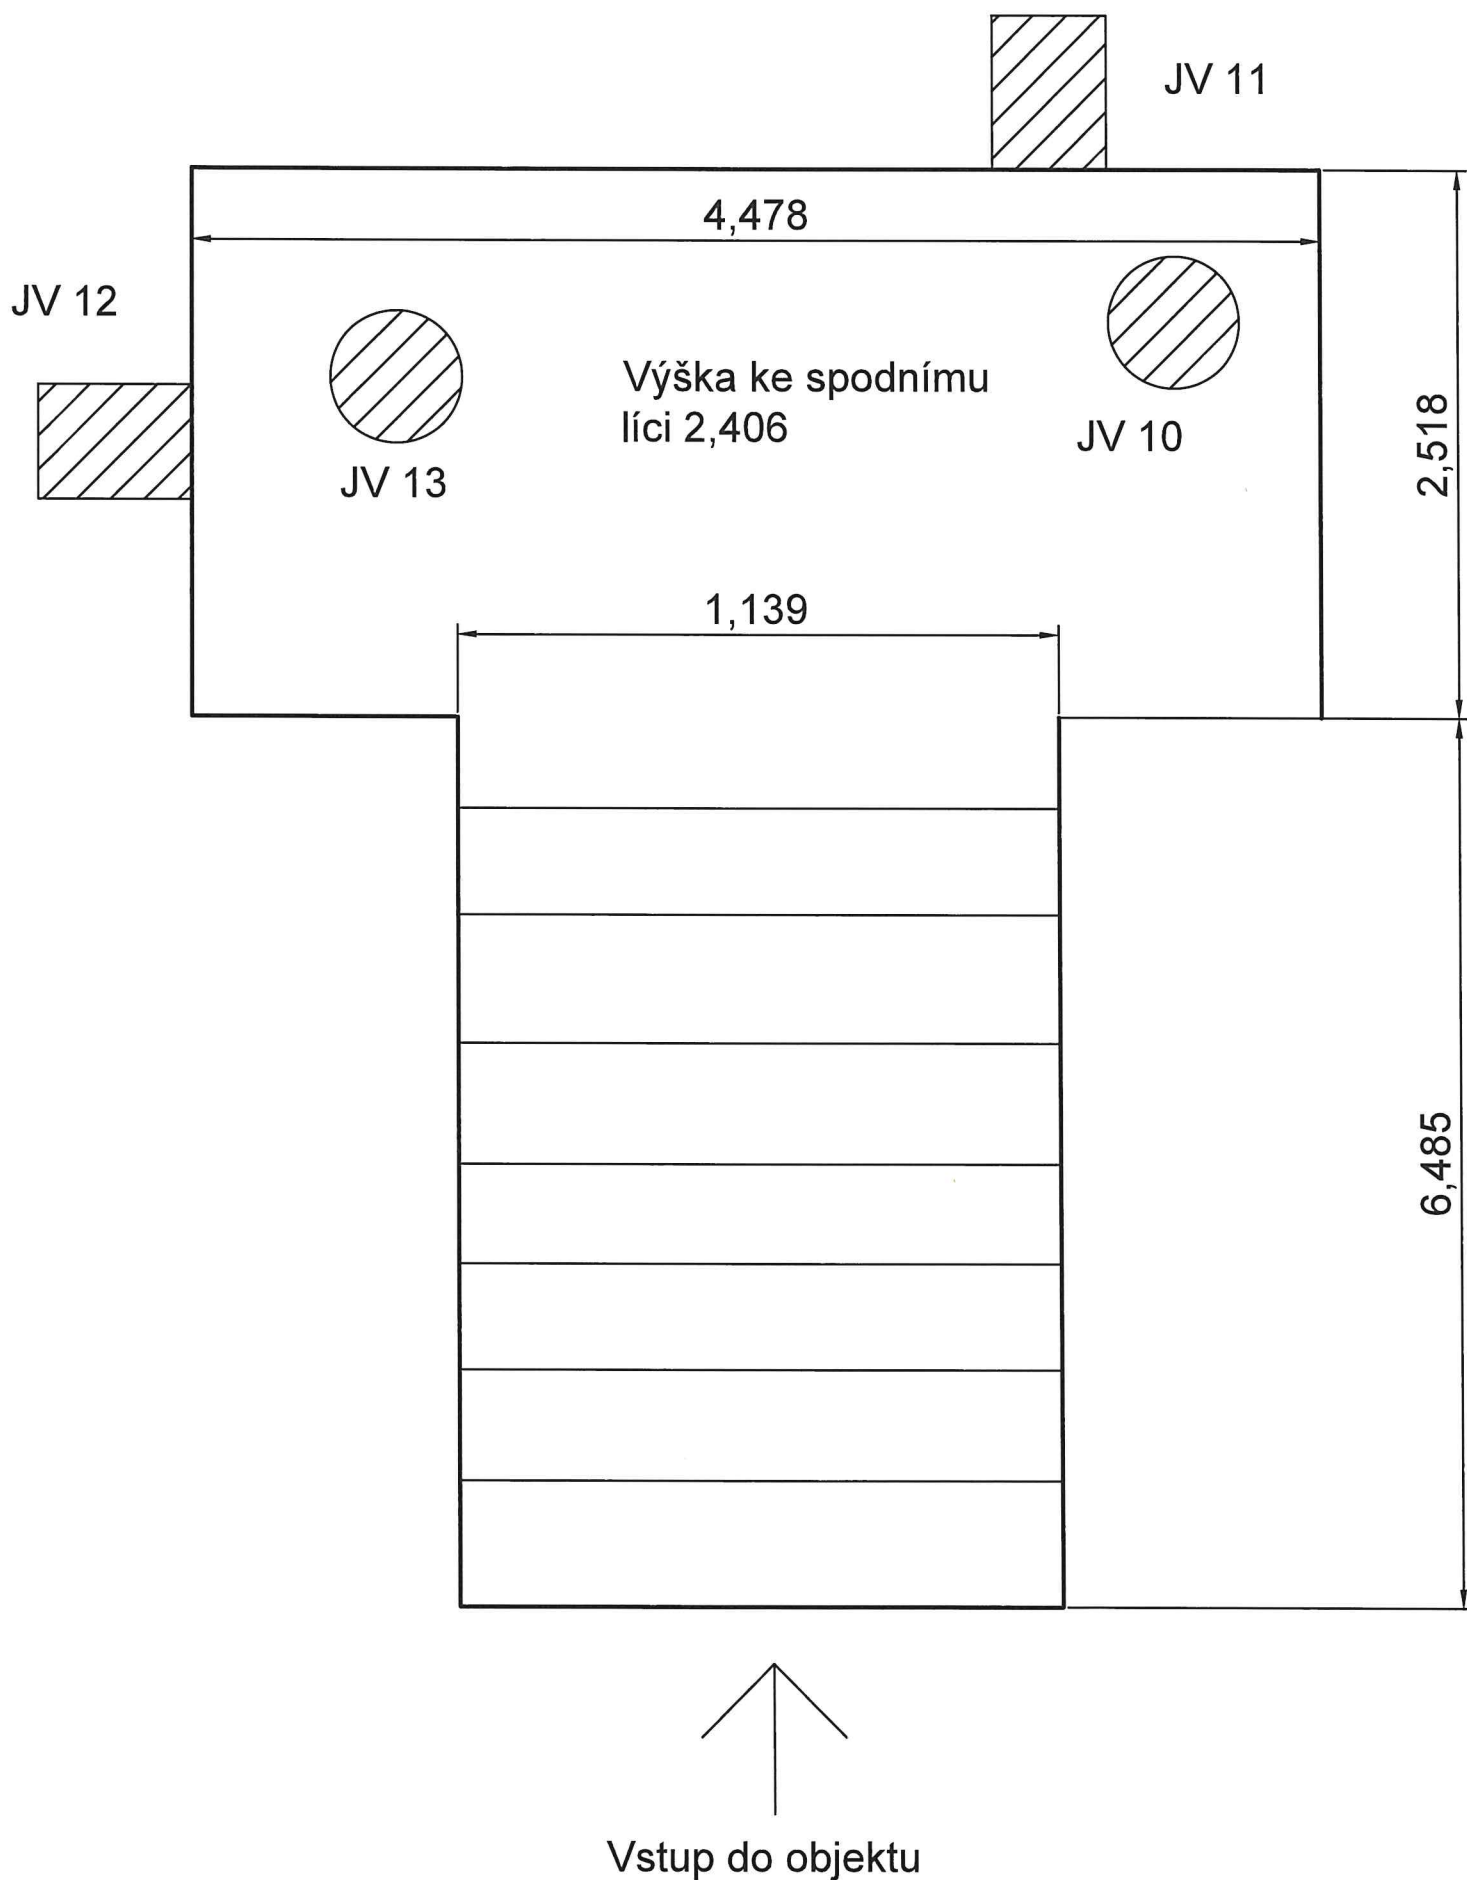
**Situační nákres se zakreslením pozice odběru  
jádrových vývrtů**

V rámci objektu měření průsaků byly odebrány celkem čtyři jádrové vývrty o průměru 70 mm. Jádrové vývrty nevykazují žádné významnější defekty. Struktura odebraného betonu je ve všech čtyřech případech totožná. Jádrové vývrty jsou převážně tvořeny lomovým drceným kamenivem frakce 4/8, 8/16. Ve struktuře jádrových vývrtů se nachází i podíly těžného říčního kameniva. Maltový tmel je u všech odebraných jádrových vývrtů hutný a spolehlivě obaluje veškerá zrna kameniva. Na jádrovém vývrtu č. 12 (vnitřní líc obvodových stěn) byla zachycena výztuž. Výztuž jeví známky korozního napadení, přesto bez výrazných korozních úbytků.
