Název akce: **VD Stanovice – sanace betonů vnitřních prostor VD - STP**

Č. zak.: 22/220

**STAVEBNĚ TECHNICKÝ PRŮZKUM  
STROP ODPADNÍ CHODBY**

## Diagnostický průzkum stropní konstrukce odpadní chodby VD Stanovice

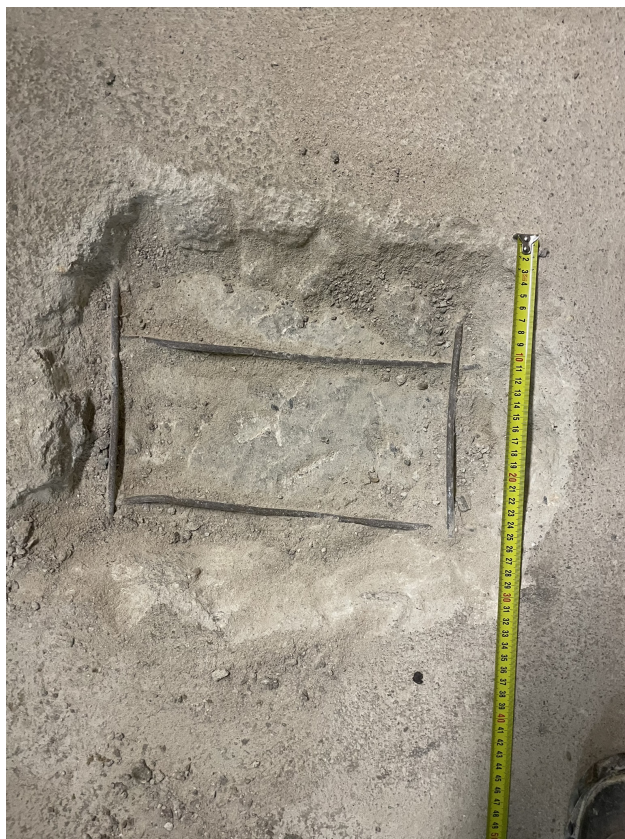
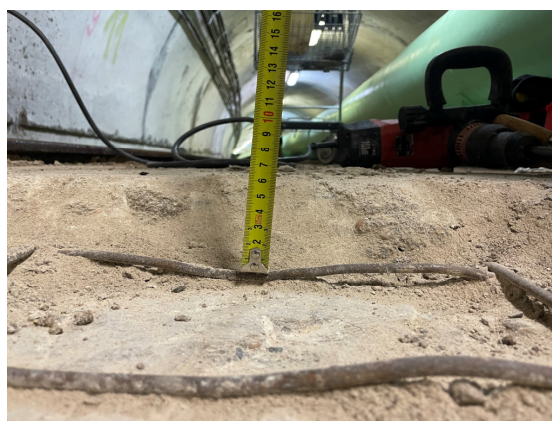
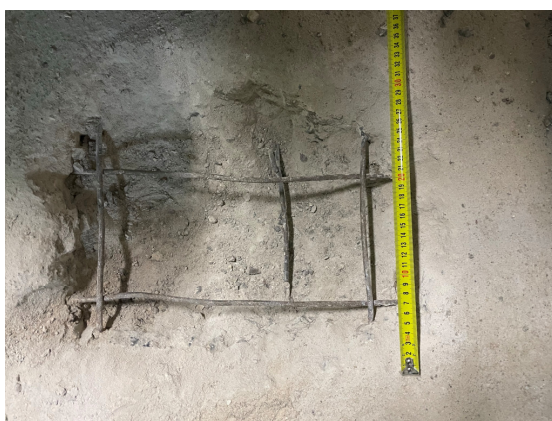
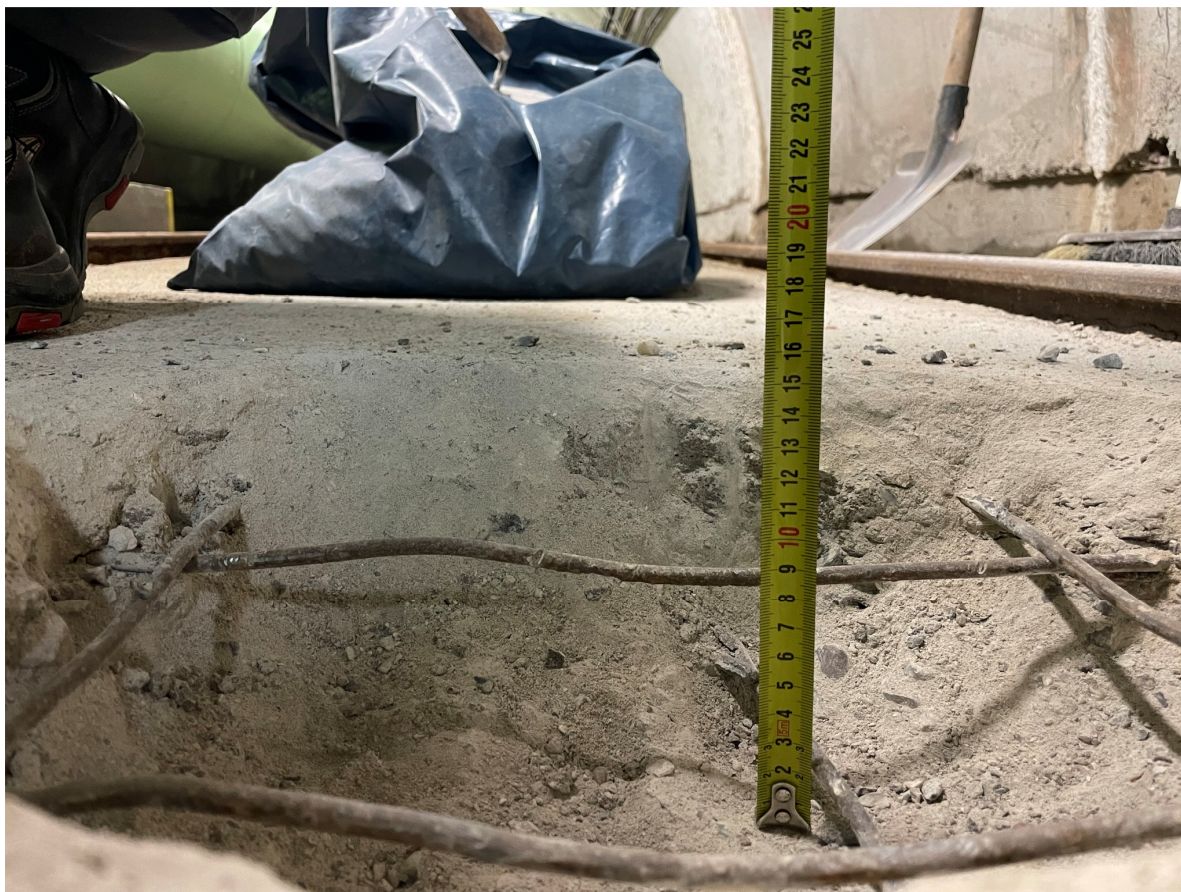
Horní sonda byla provedena do celkové hloubky cca 15 cm. V hloubce cca 50 mm byla Sondou odhalena hladká betonářská výztuž o průměru 6 mm v rastru cca 300 x 150 mm. V hloubce cca 80 mm bylo naraženo na kvalitativně odlišný beton (horní povrch panelu). Bourání pokračovalo až do finální hloubky 150 mm. V hloubce 130 mm byla nalezena výztuž stropních panelů, jedná se o třmínek průměru 6 mm z hladké betonářské výztuže.

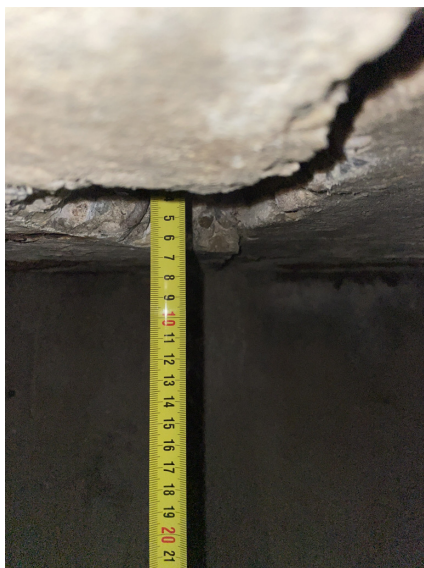
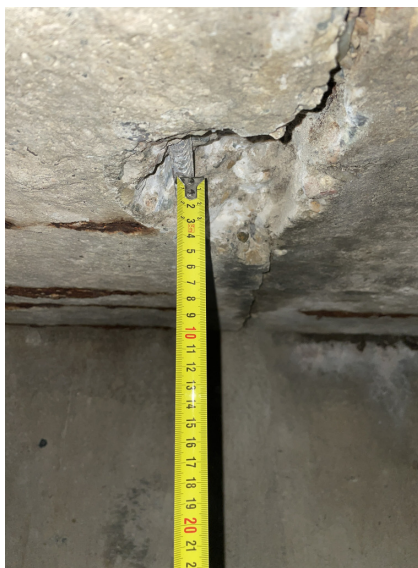
Dolní sonda byla provedena za účelem ověření polohy a stavu výztuže při spodním líci stropních prefabrikovaných panelů. Sonda byla provedena ve spáře mezi dvěma sousedními panely. Sondou byla odhalena výztuž z žebříkové oceli průměru 12 mm. Krytí výztuže zdola je cca 20 mm (z boku cca 30 mm). V rámci sondy byl odhalen i třmínek průměru 6 mm z hladké výztuže (odpovídá s nálezem v horní sondě). Sonda byla ukončena v hloubce cca 60 mm.

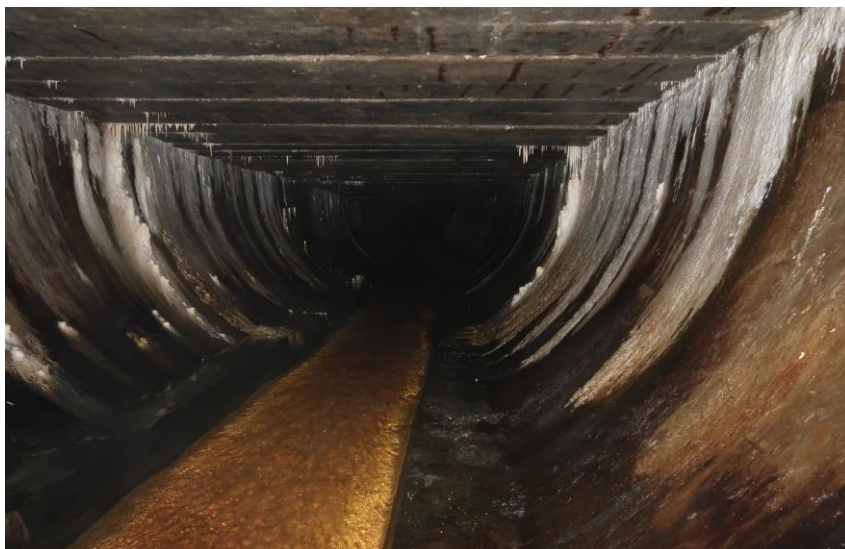
*Obr. 4 Interiér odpadní chodby, viditelné jsou jednotlivé stropní panely, vápenné výluhy a prorýsování třmínků.*

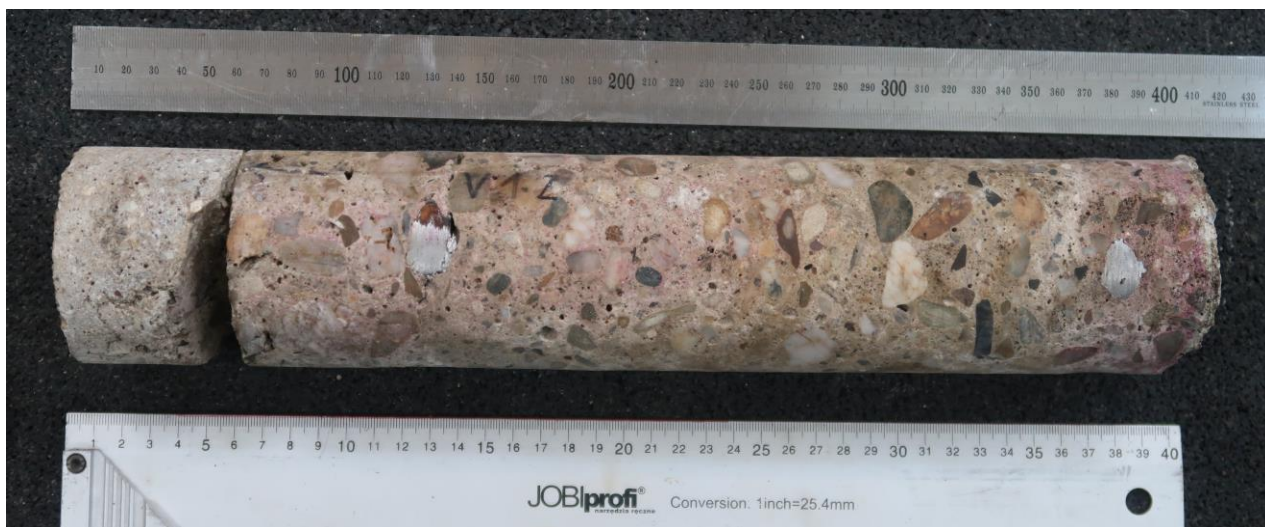
*Obr. 6 Vzorek z vrtu č. 1.*

V betonu panelu u vzorku V1 je užito těžené kamenivo různých horninových typů do maximální velikosti zrna asi 22 mm. Cementový tmel je světle šedý s převážně kulovými póry do velikosti cca 3 mm. Podlahová mazanina je z betonu s jemnějším zrnem, maximální zrna kameniva do velikosti cca 10 mm.

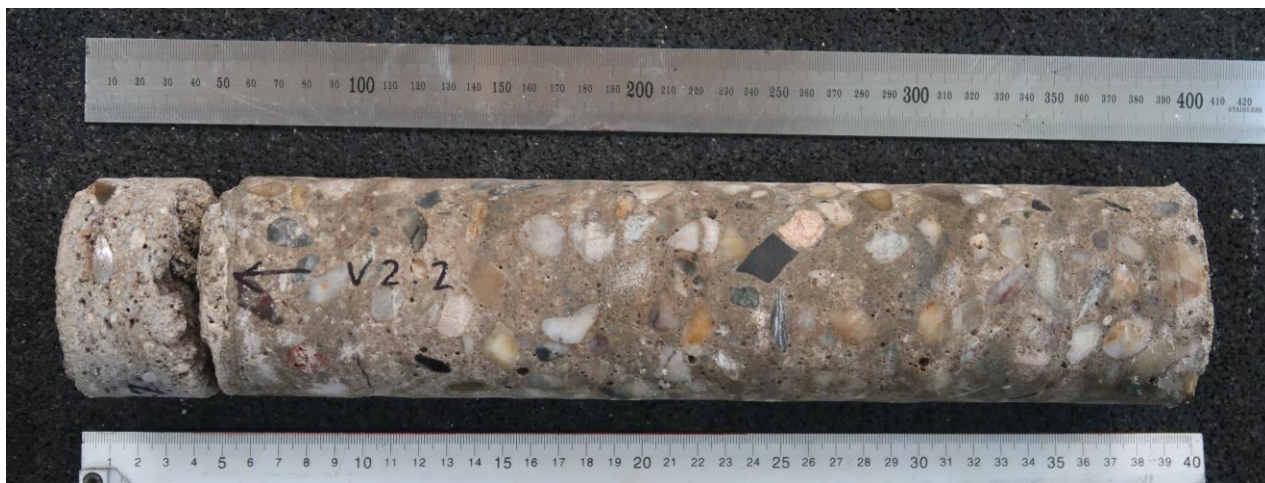
*Obr. 7 Vzorek z vrtu č. 2*

Podobně jako u vzorku V1 je v betonu panelu u vzorku V2 užito těžené kamenivo různých horninových typů do maximální velikosti zrna asi 22 mm. Cementový tmel je světle šedý s převážně kulovými póry do velikosti cca 3 mm. Podlahová mazanina je z betonu s jemnějším zrnem, maximální zrna kameniva do velikosti cca 10 mm. Patrná je oblast horší kvality, kde se oddělila vrchní část podlahové mazaniny při odvrtu.

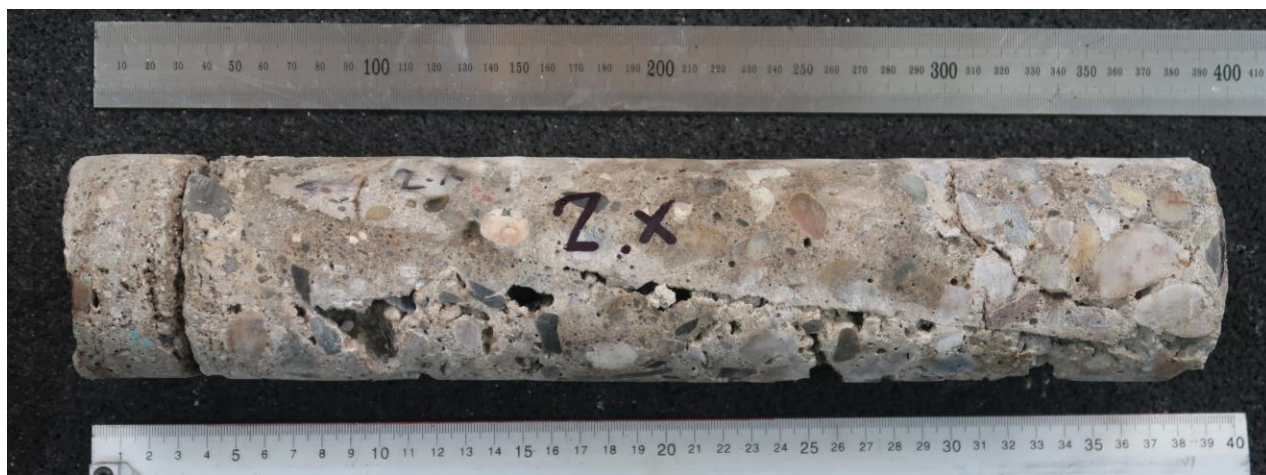
*Obr. 8 Nepoužitelný vzorek z vrtu č. 2*

Než byl odvrtán vzorek V2, byl v místě vrtu č. 2 proveden první neúspěšný pokus o odebrání vzorku, při kterém však byla zasažena oblast styku panelů. Na jádře je tak možné pozorovat zálivkový beton mezi panely, který je v daném místě velmi špatné kvality. Beton pravděpodobně nebyl zhuštěn, a tak je možné pozorovat kaverny nepravidelného tvaru velikosti až 20-30 mm. Tato vada však nemá vliv na únosnost konstrukce stropu.

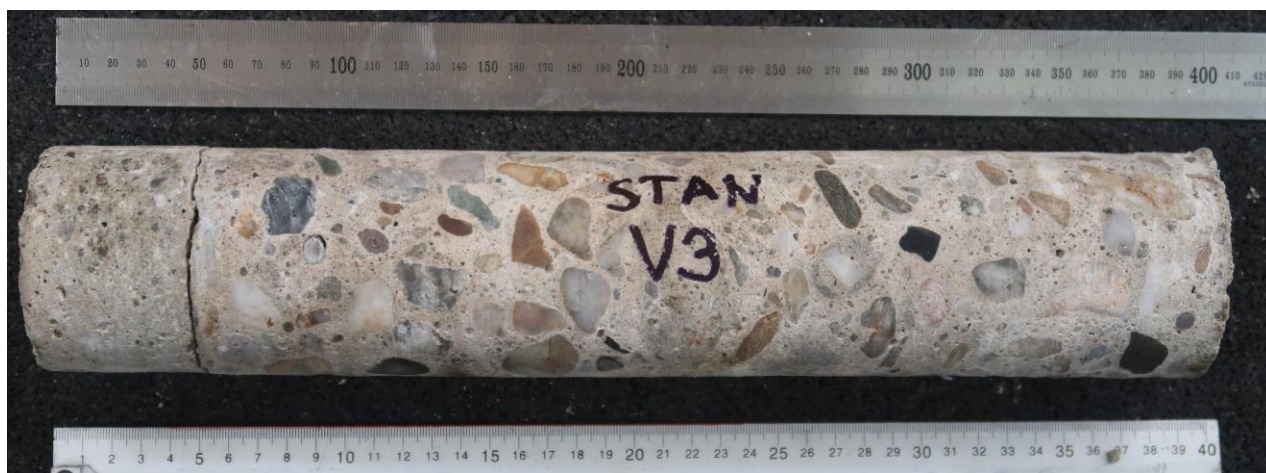
*Obr. 9 Vzorek z vrtu č. 3*

U vzorku V3 jsou použité materiály identických vlastností jako u vzorků V1 a V2. V betonu panelu je použito těžené kamenivo různých horninových typů do maximální velikosti zrna asi 22 mm. Cementový tmel je světle šedý s převážně kulovými póry do velikosti cca 3 mm. Podlahová mazanina je z betonu s jemnějším zrnem, maximální zrna kameniva do velikosti cca 10 mm.

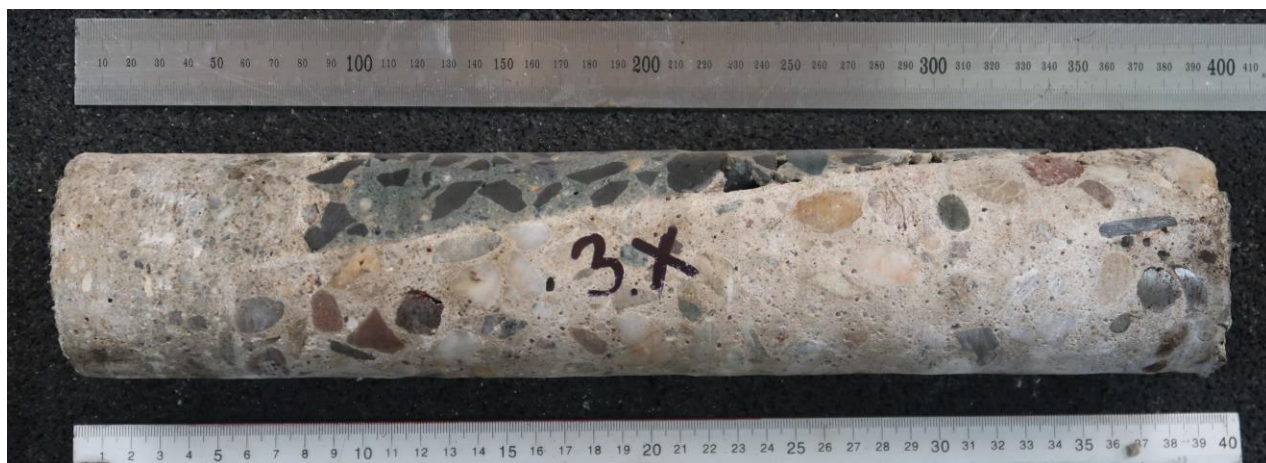
Obr. 10 Nepoužitelný vzorek z vrtu č. 3

U vrtu č. 3 nastala stejná situace, jako u vrtu č. 2. Na první pokus byla trefena spára mezi panely. U vrtu č. 3 však je kvalita betonu zálivky ve spáře mnohem lepší. Beton je lépe zhutněn, užito je i lepší kamenivo, cementový tmel zálivkového betonu je modrošedý.

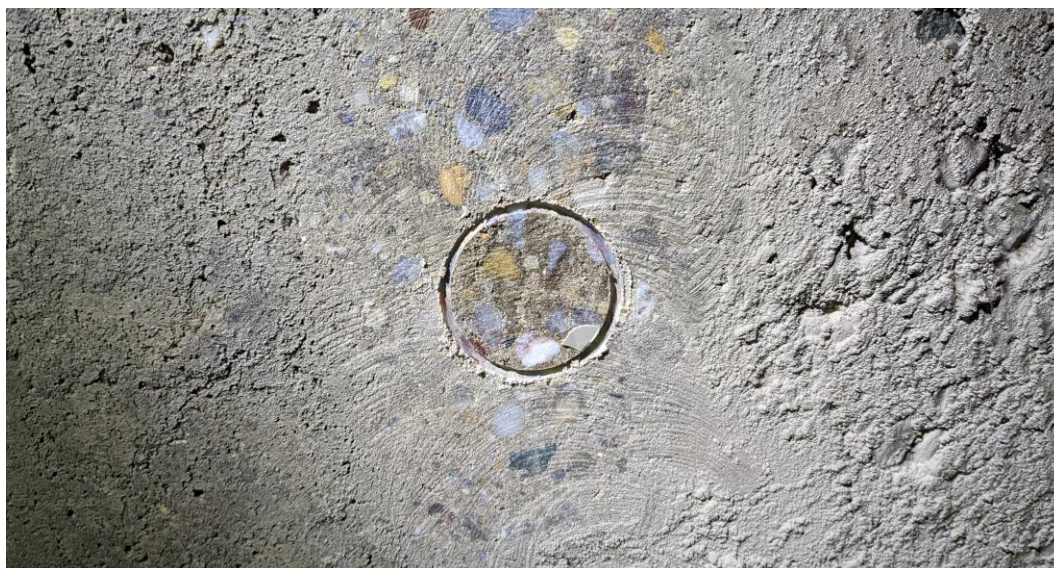
Tahová pevnost betonu byla stanovena pomocí odtrhové soupravy Controls na dolním líci ŽB stropních panelů. V odpadní chodbě byla na panelech, z kterých byly odebrány jádrové vzorky, vybrána vhodná místa pro zkoušku tahové pevnosti. Tato místa byla povrchově upravena (obroušena a očištěna) a pomocí vinylesterové chemické kotvy byl nalepen odtrhový terč. Z důvodu nízké teploty ve štole bylo rozhodnuto o provedení zkoušky v jiném termínu než v den lepení. Ani plné vytvrzení kotvy (při teplotě kolem 4 °C ve štole je doba vytvrzení několik hodin) nepomohlo k realizaci průkazných zkoušek. Z důvodu nasycení povrchových vrstev betonu vodou nebyl zabezpečen dostatečný kontakt mezi chemickou kotvou a betonem, terče se odtrhly prakticky okamžitě po malém tahovém zatížení.

Nicméně, díky ostatním zkouškám betonu je možné předpokládat tahovou pevnost odpovídající příslušné třídě betonu, tj. alespoň 1,3 MPa. Je však nutné uvážit reálné podmínky ve štole (vlhkost, teplota, nasycení betonu) při návrhu a projektování technologie sanací.

Obr. 11 Místo odtrhové zkoušky. Na tmavší barvě betonu v místě odtrhu je patrné nasycení vodou.

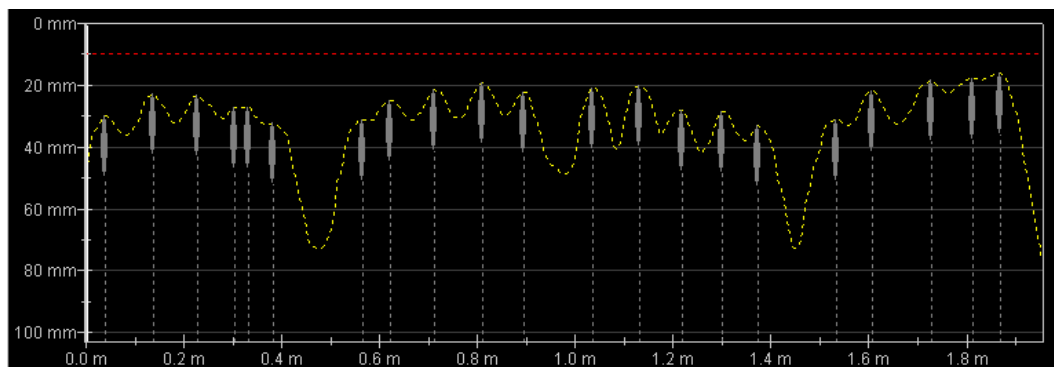
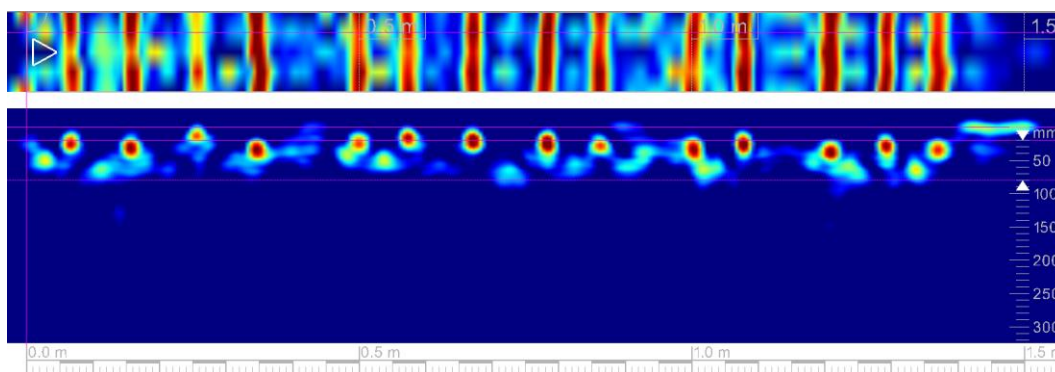
Na scanech je dobře vidět podélné vyztužení 5 pruty na panel. Krajní pruty panelů mohou být zobrazeny chybně nebo vůbec kvůli nerovnostem při přechodu přístroje přes nerovnou spáru mezi panely. Krytí výztuže kolem 20 mm.

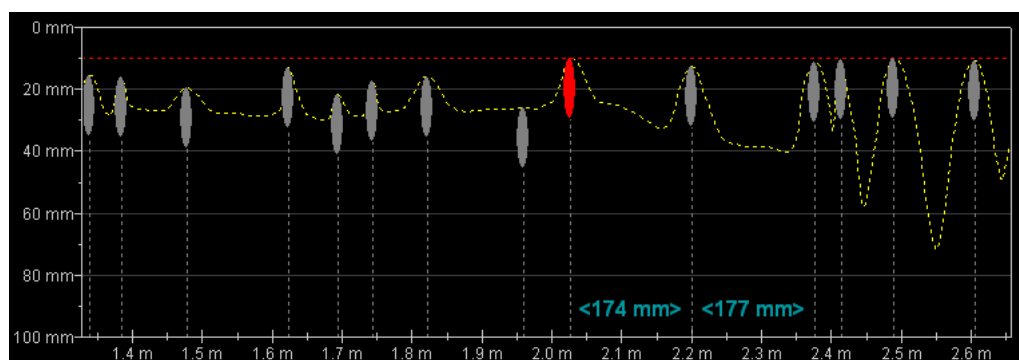
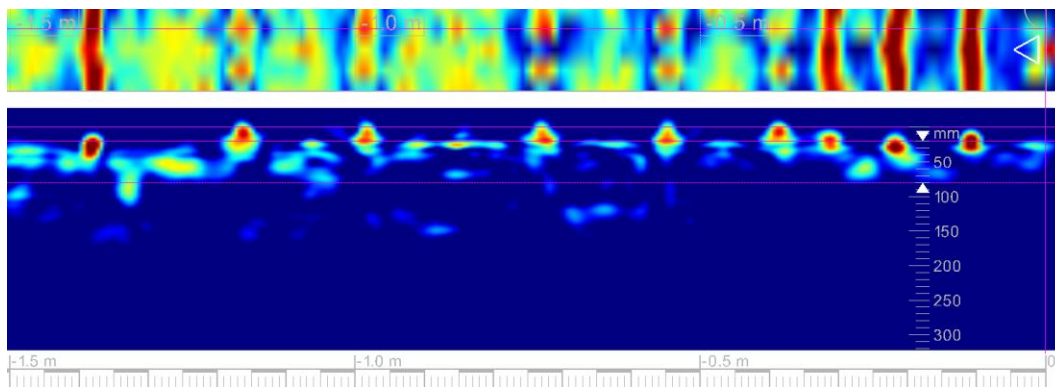
U podélných scanů je vidět zhuštění výztuže vpravo, tj. u podpory. První 4 třmínky jsou rozmístěny cca @100 mm, dále jsou @150-200 mm, na metr záznamu připadá 5 prutů. Krytí výztuže kolem 10 mm. V záznamu je vidět další nedobře detekované objekty, jedná se o pruty podélného vyztužení.

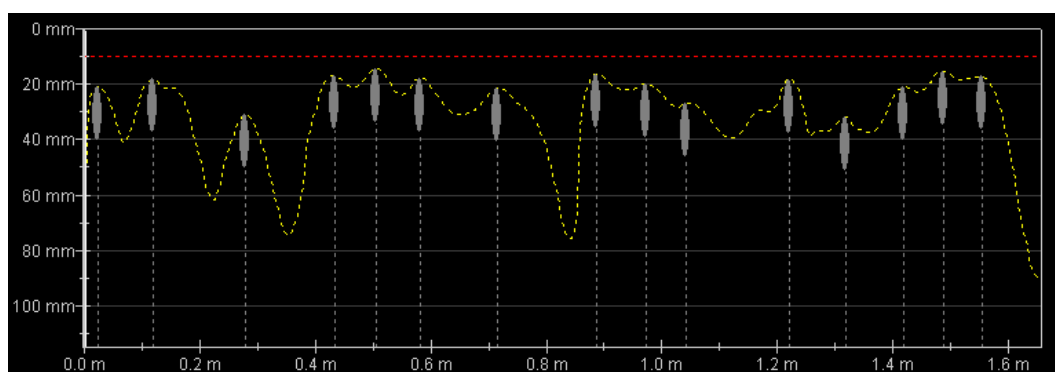
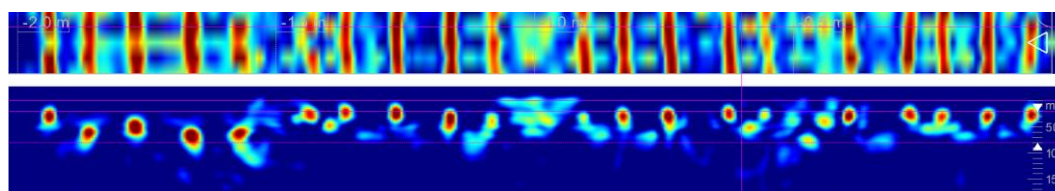
U příčných scanů opět možno vidět vyztužení 5 pruty na panel, chybějící prut v záznamu z Profometru nepředstavuje jeho reálnou absenci, pouze nejasnost ve vyhodnocených datech. V scanu z PS 1000 vidno dobře všechny pruty. Krytí výztuže kolem 15-20 mm.

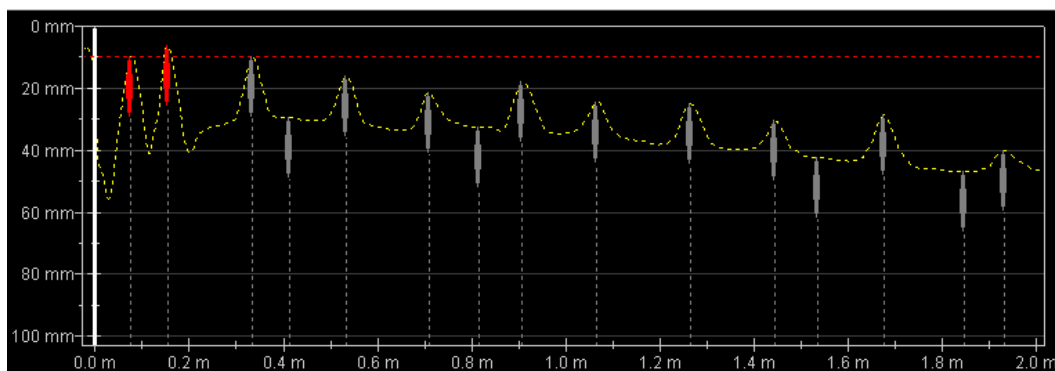
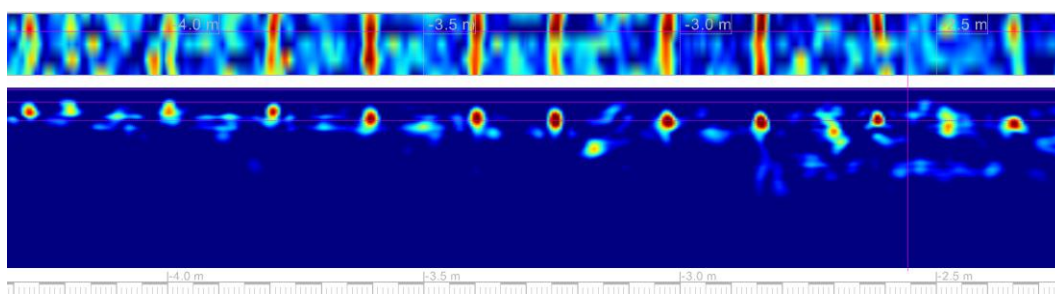
U podélných scanů je špatně vidět zhuštění výztuže vlevo, tj. u podpory. První 4 třmínky jsou rozmístěny cca @100 mm, třetí třmínek téměř není vidět. Dále jsou třmínky @150-200 mm, na metr záznamu připadá 5 prutů. Krytí výztuže kolem 10 mm.

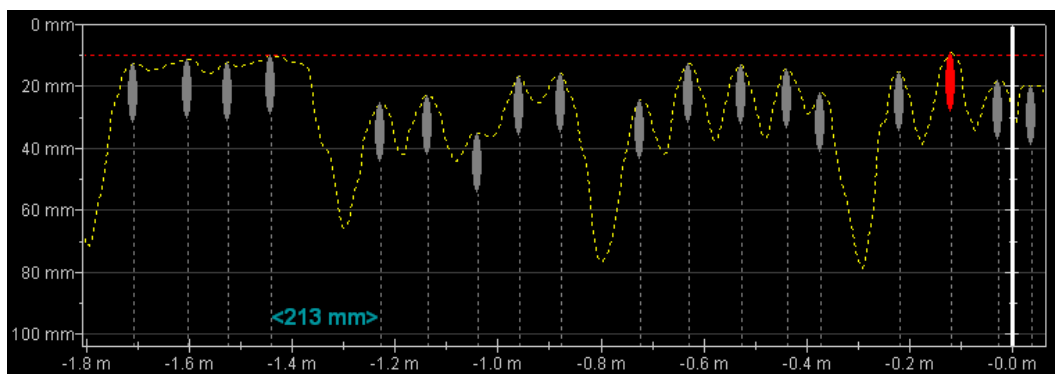
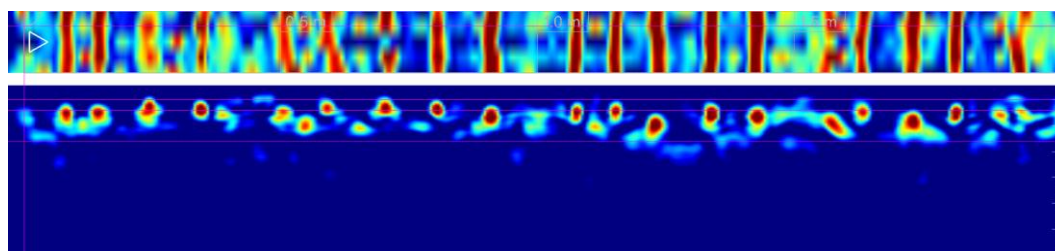
U příčných scanů opět možno vidět vyztužení 5 pruty na panel, chybějící prut v záznamu z Profometru nepředstavuje jeho reálnou absenci, pouze nejasnost ve vyhodnocených datech, nebo chybu záznamu při začátku/konci záznamu nebo přechodu přes spáru. V scanu z PS 1000 vidno dobře všechny pruty, kromě prvního. Krytí výztuže kolem 10-15 mm.

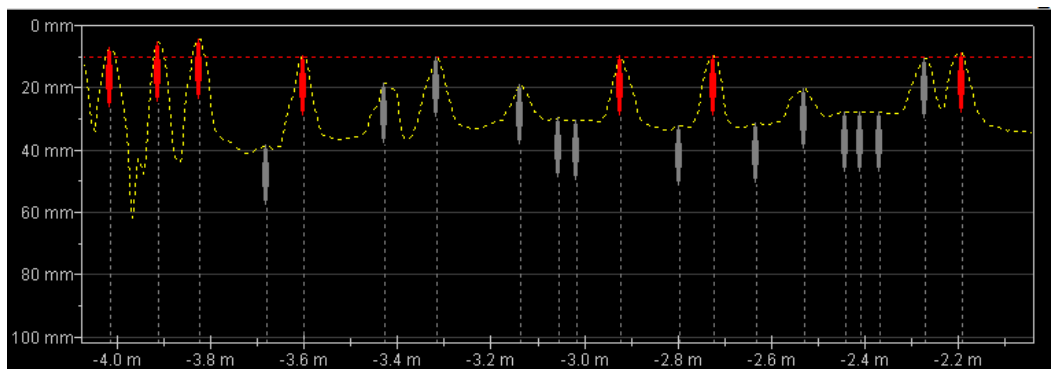
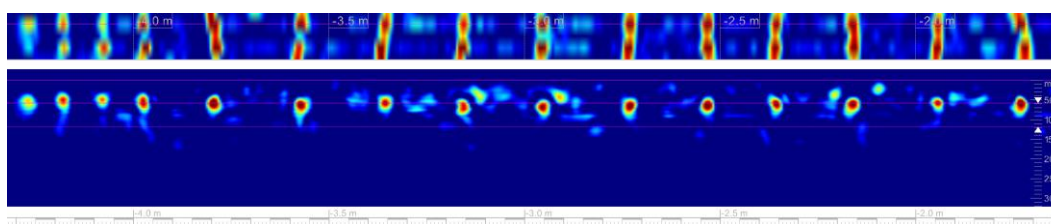
U podélných scanů je dobře vidět zhuštění výztuže vlevo, tj. u podpory. První 4 třmínky jsou rozmístěny cca @100 mm. Dále jsou třmínky @150-200 mm, na metr záznamu připadá 5 prutů. Krytí výztuže kolem 10 mm.

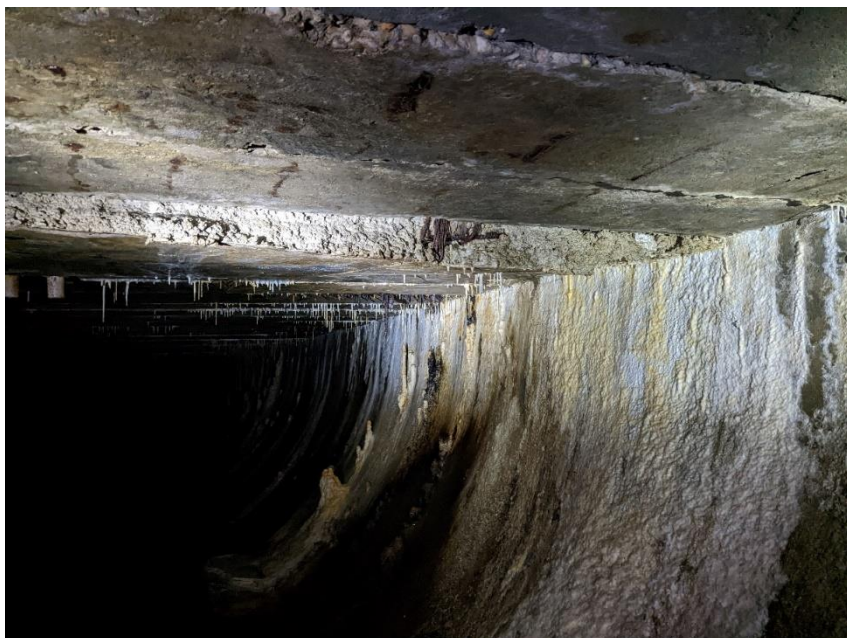
V místě diafragmat komunikační chodby je strop tvořen monolitickou ŽB konstrukcí místo panelů. U diafragmy u segmentu v odpadní chodbě, staničení přibližně 180 m v komunikační chodbě, je možné pozorovat zásadní vadu konstrukce. Při betonáži pravděpodobně přišlo k provalení bednění a strop je tak snížen až o 140 mm oproti správné poloze. Tato vada nepředstavuje bezprostřední riziko kolapsu, ale je nutné počítat s vyšší zatížením průřezu stálým zatížením a s degradací bočně obnažené výztuže.

*Obr. 24 Pohled na poklesnuté diafragma*

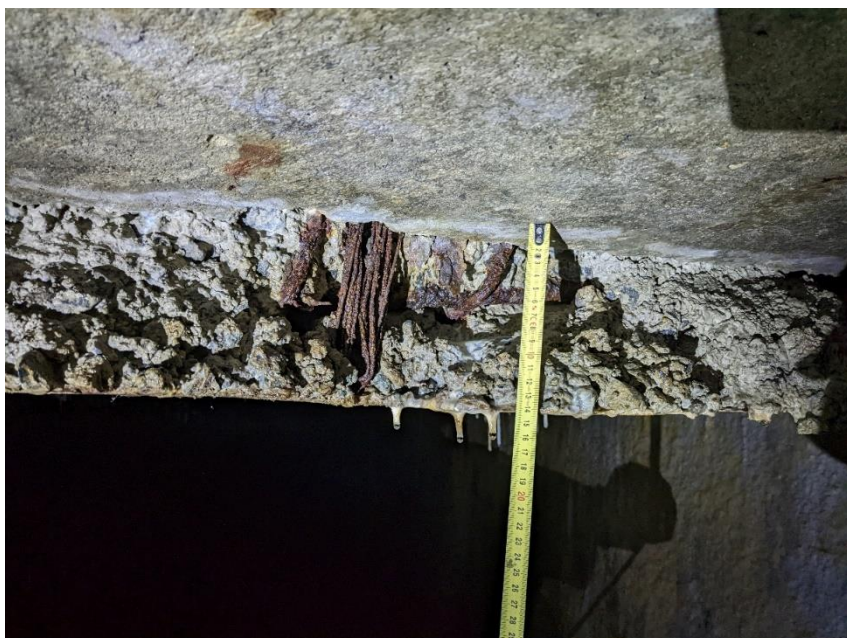
*Obr. 25 Detail obnažené výztuže a rozsahu poklesu*
