Název akce : **VD Brandýs nad Labem, oprava jezových věží, manipulačních budek a lávky**

## L. STAVEBNĚ TECHNICKÝ PRŮZKUM

## **Stavebně technický průzkum vybraných částí vodního díla Brandýs nad Labem**

Číslo zprávy: 07/22

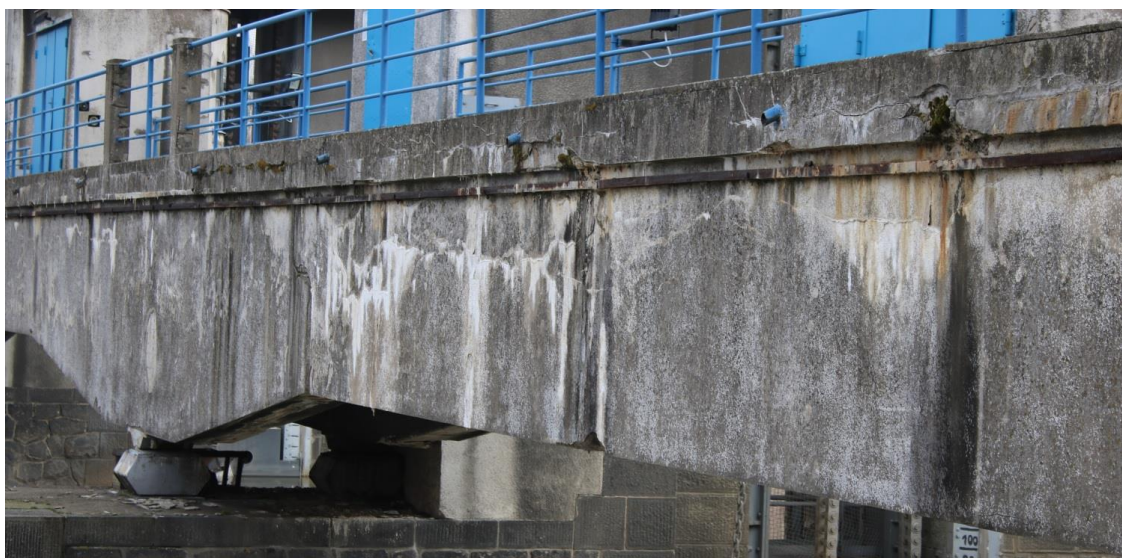
Na základě místního šetření je zřejmé, že vzdušný líc oproti návodnímu je velmi rozdílný co do viditelných defektů. Prakticky je zřejmé, že dochází k zásadní korozi výztuže, která je velmi mělce uložena v konstrukci. Dosavadní povrchové vrstvy, vybavené omítkami, však prozatím sloužily jako bariéra, která výrazně zpomalila vývoj koroze výztuže uvnitř konstrukčních prvků. I když na výztužích nejsou zřejmé výraznější korozní úbytky, je expanzní účinek korozních zplodin zřetelný především v místě oddělování krycích vrstev. S tím také souvisí, že konstrukce nejspíše není vystavěna z mrazuvzdorného betonu a povrchové vrstvy se tak dodatečně rozpadají v inkriminovaných oblastech.

Podstatnou informací jsou viditelné trhliny jak horizontálního, tak i vertikálního směru, které jsou doprovázené uhličitánovými výluhy. Do konstrukce tak v některých oblastech dlouhodobě zatéká. Prakticky je pak zřejmé rozsáhlejší poškození vlivem koroze výztuže či viditelné hlubší degradace.

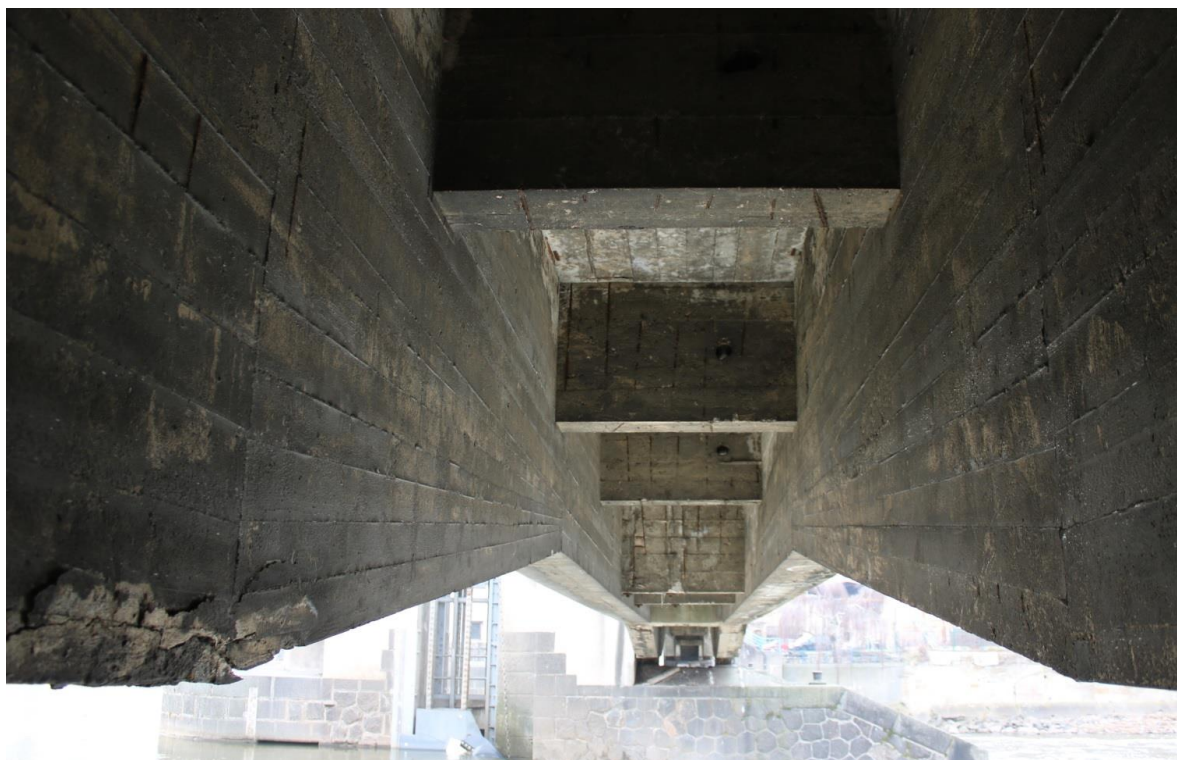
Konstrukce mostovky je uložena na masivní opěrné stěně protilehlého břehu, a to vedle rybího přechodu, jejíž šíře je cca 1 m. Zde je vytvořeno přístupové schodišťová na mostní konstrukci - lávku. Současně protilehle je konstrukce mostu uložena na úložném prahu, který je součástí železobetonových masivních stěn vodní elektrárny. Kloubové uložení nosníků je vyjma fixace v místě úložného prahu po celé délce konstrukce.

Stěna u rybího přechodu vykazuje síť všesměrných vlasových trhlin, doprovázených výluhy. Současně s tím jsou povrchové vrstvy narušeny degradací a dochází k rozpadu cementové omítky, jejíž celková tloušťka je cca 6 mm.

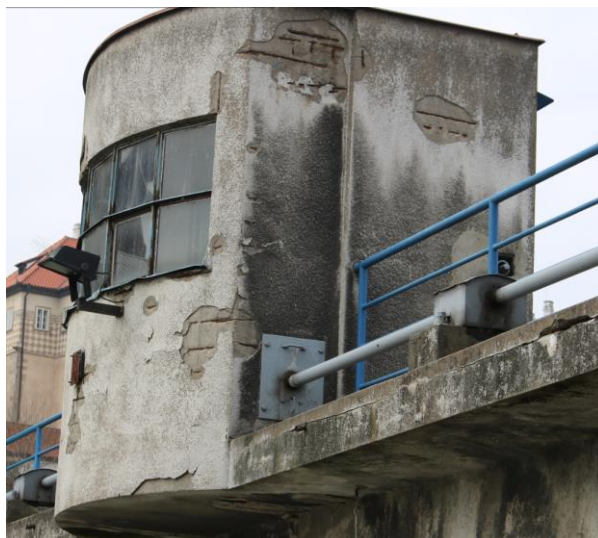
U všech tří zkoumaných buněk je zřejmé, že k oddělení krycích vrstev betonu nad výztuží dochází na ploše minimálně 35 % povrchu. Delaminovány jsou především oblasti, vyskytující se na návodním líci konstrukce. Zde se jedná o cca 60 % oddělených povrchových vrstev omítek. Současně s tím je zřejmá koroze výztuže, kterou lze odhadnout na cca 40 % povrchu. Úbytky materiálu vlivem koroze nepřesahují 3 mm.

Celkově lze tedy konstatovat, že stávající obslužné buňky jsou poškozeny korozí výztuže, kde dochází v některých oblastech k jejímu výraznějšímu oslabení. Současně však degradace povrchových vrstev nedosahuje větší hloubky než cca 30 mm. Poškození

Sanační zásah však v tomto směru může být řešen výše uvedeným postupem v lokálních oblastech. Jedná se tedy o citlivé mechanické obourání dané oblasti s viditelnou korozi výztuže, kde je nezbytné výztuž odhalit a zbavit korozních zplodin. I v tomto případě se doporučuje využít adhezní můstky s inhibitory koroze a současně reprofilační malty v dané oblasti, které mají v sobě inhibitory již zabudovány. Zreprofilováním konstrukce v poškozených oblastech do původního tvaru tak umožní dodatečně aplikovat celoplošně na povrch konstrukce plánované omítky.

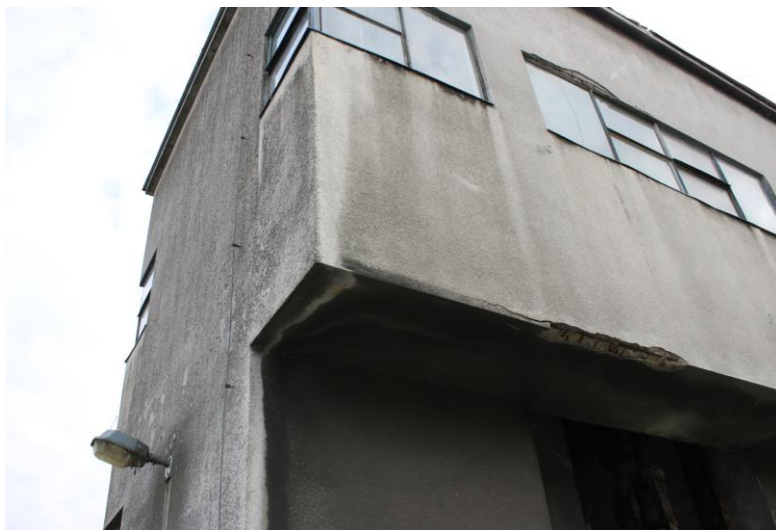
Vodní dílo je vybaveno na každém pilíři jednou obslužnou věží hradidel, s návodním železobetonovým vlnolamem, který je v místě kolísání vodní hladiny opatřen kamenným obkladem z kyklopského zdiva. Železobetonové konstrukce hradidel, včetně strojovny jsou opatřeny omítkami v tloušťce, pohybující se v intervalu od 15 do 30 mm. Problematické jsou partie přesahující přes samotný půdorys stávajících věží, vytvářející konzolu, rozšířenou pro strojovnu věže. V těchto oblastech je zřejmé mělké uložení výztuže již z doby výstavby. Současně jsou tyto povrchové vrstvy namáhány klimatickými podmínkami, kde postupně dochází k odpadávání části hran a spodního líce konstrukce v rámci degradačních procesů a koroze výztuže. Současně s tím je degradace betonu v těchto oblastech podporována jeho nemrazuvzdorností. V kapilárním pórovém systému betonu u nemrazuvzdorných konstrukcí pak dochází v zimním období k zamrznutí vody, která svými expanzními účinky negativně dopadá na stabilitu konstrukce a dochází k úplnému rozdrčení a rozpadu povrchové vrstvy.

Odhadovat tak lze poškození konstrukce ve zmiňovaných oblastech na ploše cca 35 % povrchu. Viditelná koroze výztuže je zastoupena v intervalu 20 až 30 % povrchu. Jedná se především o spodní líc konzoly a současně hranu objektu.

Zpřístupnění těchto oblastí bude problematické, avšak velmi důležité. V daných oblastech bude nezbytné provést mechanické obourání poškozených partií s korodující výztuží, na jejímž povrchu je třeba zbavit výztuž korozních zplodin. Na očištěnou výztuž se doporučuje aplikovat vhodný adhezní můstek s inhibitory koroze nebo ochranný antikorozní nátěr. Teprve poté je možné provést lokální opravu v dané oblasti do původního tvaru konstrukce. V tomto případě se však doporučuje využít malty, které v době mají zabudovány inhibitory koroze. Tloušťky reprofilovaných oblastí především na spodním líci předsazené části konstrukce (konzoly) by měly dosahovat minimálně 15 mm za předpokladu, že konstrukce bude dodatečně opatřena ochrannými omítkami. Pokud tomu tak nebude, ne nezbytné uvažovat o mnohem vyšší tloušťce reprofilované vrstvy.

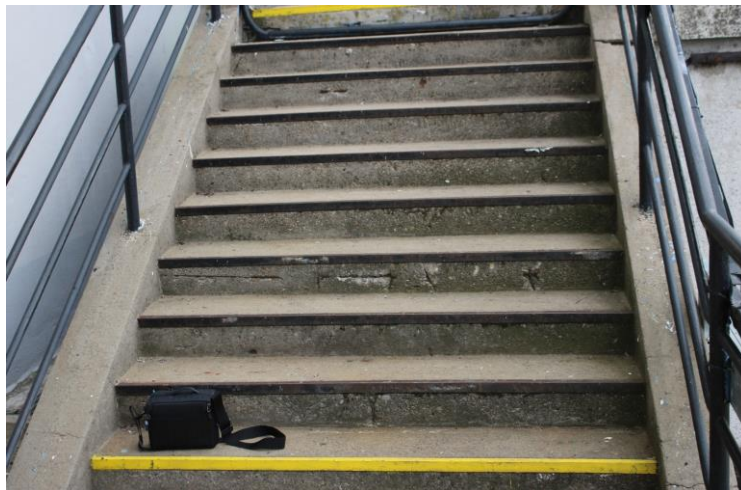
Na konstrukci je zřejmé, že povrchové vrstvy nosných stěn jsou poškozeny degradací a trhlinami, které příčně konstrukci přetínají. Současně tyto oblasti jsou doprovázeny uhličitánovými výluhy. Opět se může jednat o poškození konstrukce vlivem nemrazuvzdornosti betonu, což postupně vede k jeho rozpadu.

Dále na stupních a podstupních samotného schodiště jsou zřejmé odhalené výztužné pruty a jejich koroze. Některé oblasti jsou hůře probetonovány. Celkový rozsah koroze lze odhadnout na cca 4 m s úbytky materiálu od 1 do 3 mm. Degradace betonu v okolí výztuže je zachycena na ploše 2 m<sup>2</sup> s hloubkou poškození od 5 do 30 mm. **Povrchové vrstvy schodiště jsou do hloubky 5 mm celoplošně narušeny degradací. Ta je způsobena již zmiňovanými mrazovými cykly a sníženou odolností konstrukce těmito klimatickým jevům vzdorovat.**

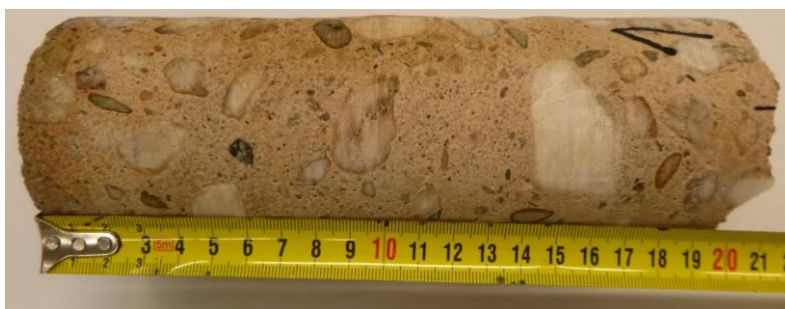
Z nosné konstrukce lávky byly odebrány celkem tři jádrové vývrty, označené JV1, JV2 a JV4. Struktura pláště vnesených jádrových vývrtů je poměrně rozdílná a

vykazuje jemnozrnné podíly kameniva frakce 4/8, 8/16 s lokálně dislokovánými zrny frakce až 32. Současně však jsou některé oblasti doplněny hrubšími podíly písku. V případě jádrového vývrtu č. 2 jsou tyto podpovrchové partie zcela jednoznačně vyplněny jemnozrnnými podíly kameniva a současně hrubšími podíly písku, a to celoplošně. Na plášti vývrtu tak absentují jakákoliv větší zrna kameniva, a to i za předpokladu, že maltový tmel je velmi kvalitně zpracován a spolehlivě obaluje veškerá zrna kameniva. Z hlediska skladby a struktury betonu se jedná o vyhovující konstrukci, odpovídající danému stavebnímu období. Ovšem je nezbytné podotknout, že betonová konstrukce je velice kvalitně zpracována a zhutněna. Maltový tmel je tak mimořádně hutný a nevykazuje na svém povrchu známky významnějších vzduchových pórů.

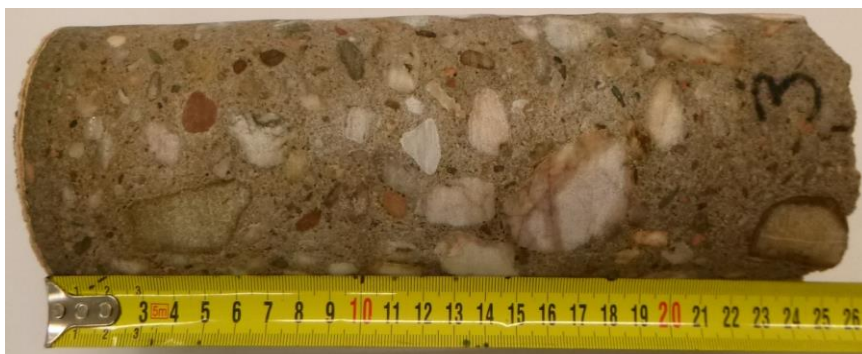
Jádrový vývrt č. 3, odebraný z obslužné věže hradidel, je výrazně poréznější a je zřejmé, že maltový tmel v této oblasti nebyl dostatečně zhutněn. Výplň betonu tvoří kamenivo frakce 4/8 a 8/16 s lokálně dislokovánými zrny frakce 16/32 mm. Jedná se však v tomto směru spíše

o dílčí oblasti. Kamenivo na plášti není tak rovnoměrně rozloženo, neboť se zde nachází místa, kde kamenivo hrubších frakcí zcela absentuje. Zřejmé však

jsou podíly hrubších písků uvnitř struktury betonu. Přesto maltový tmel je plošně na povrchu mírně porézní. I v tomto směru je nezbytné připomenout, že aktuální možnosti hutnění konstrukce v daném stavebním období byly omezené a kvalita zpracování betonu odpovídá daným možnostem.

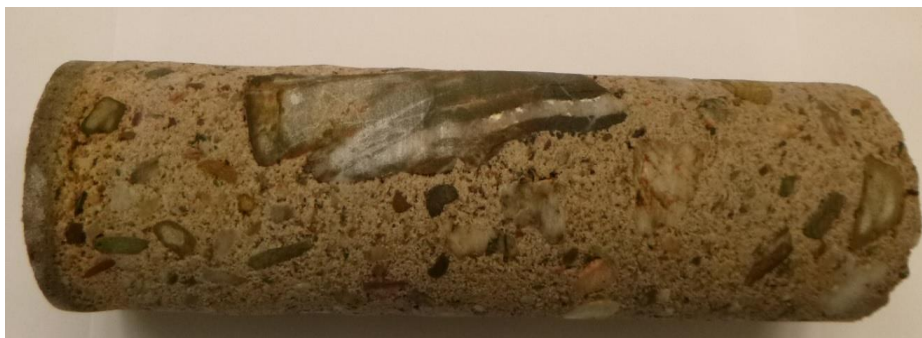
Jádrový vývrt č. 5 byl odebrán ze schodišťové stěny u rybího přechodu na protilehlém

břehu Labe. Struktura betonu je zcela odlišná od dalších konstrukčních prvků, neboť je převážně tvořena podíly kameniva 4/8.

Prakticky frakce 8/16 zcela absentuje a nacházejí se zde dislokováná větší zrna kameniva

frakce 16/32 mm, ovšem v poměrně řídkém rastru. Na plášti vývrtu se také vyskytuje jedno lokální zrno o maximálním rozměru 35 x 115 mm. Maltový tmel v dané oblasti konstrukce je hůře zpracován a beton je výrazně porézní. Povrchové vrstvy jsou dodatečně opatřeny cementovou stěrkou v tloušťce cca 8 mm.

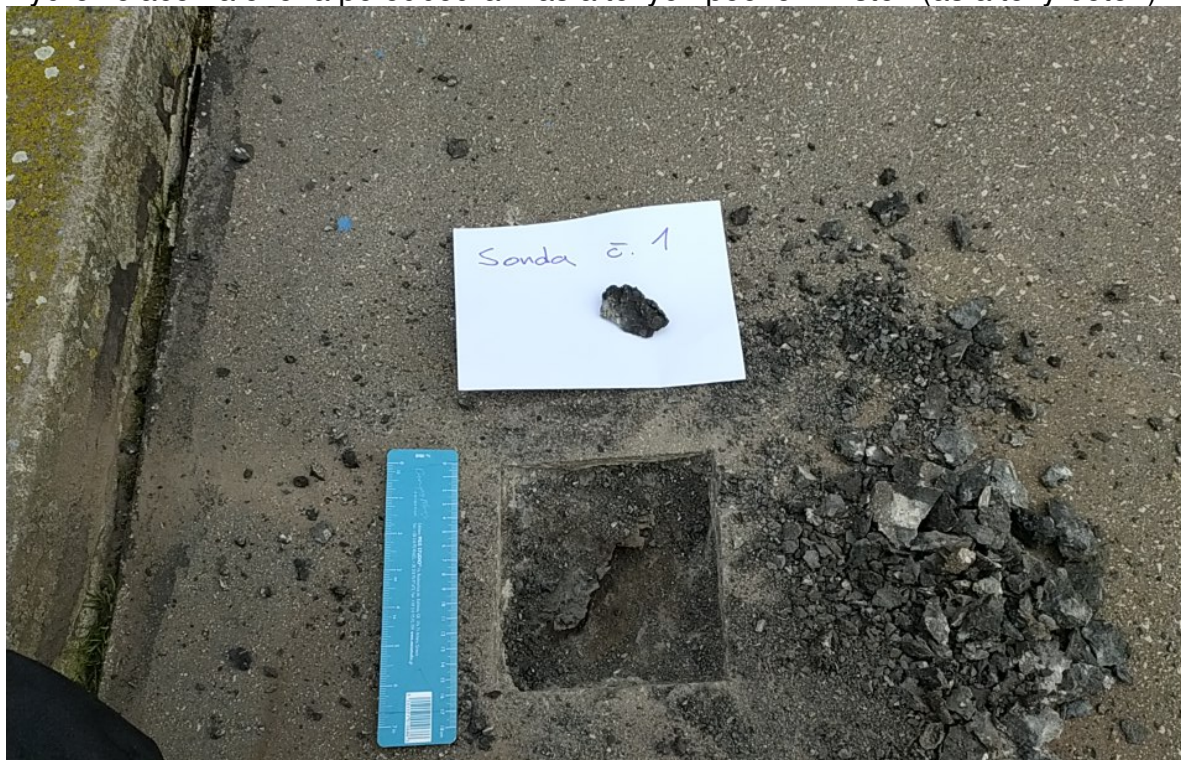
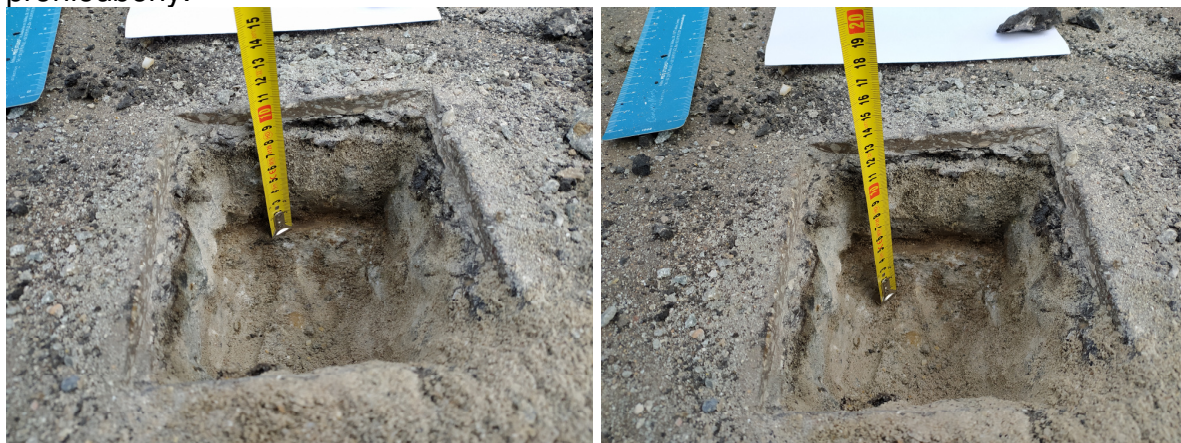
### 3.1 Sonda č. 1

Hydroizolace nalezena po odbourání asfaltových pochozí vrstev (asfaltový beton).

Hydroizolace uložena v hloubce cca 20 mm. Při kontaktu se zcela rozpadala. Tloušťka hydroizolace max. 1 mm, nosná vložka z tkaniny, případně papíru. Obecně lze popsat spíše jako tér papír, než hydroizolační pás. Vzhledem

V hloubce 105 mm je rozhraní konstrukčního betonu lávky a vyrovnávacích a spádových betonů. Rozhraní je jednoznačně definované kvalitou betonu, kdy spádové vrstvy jsou velmi snadno rozpojitelné.

Na rozhraní konstrukčního betonu lávky nebyla další vrstva hydroizolace nalezena.

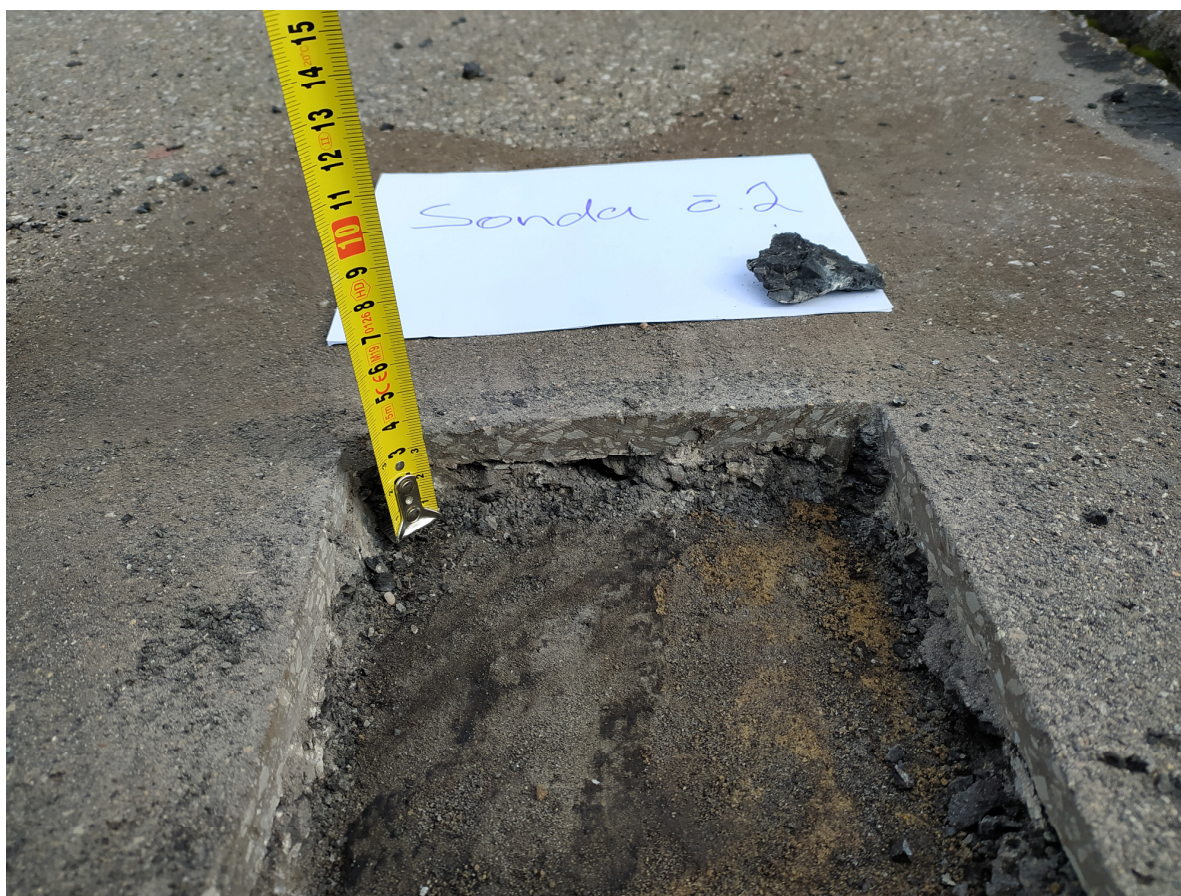
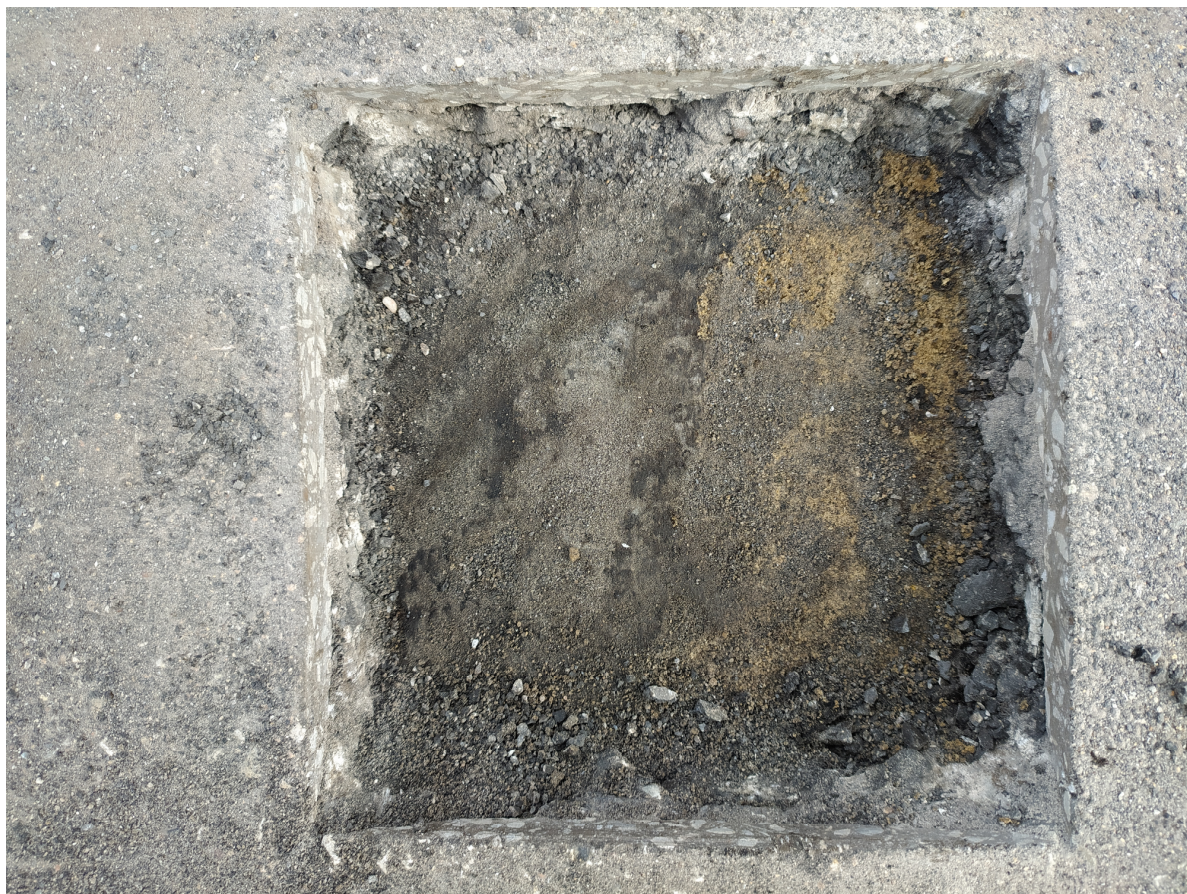
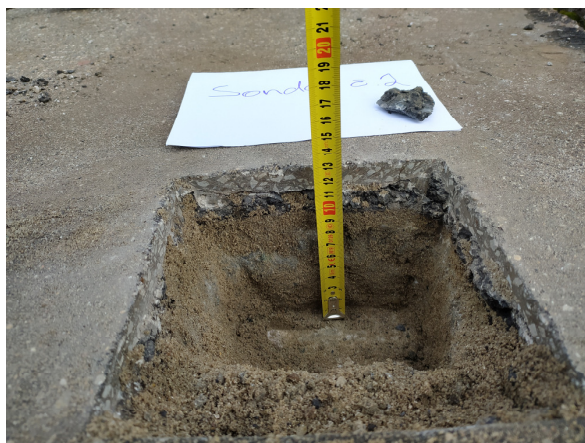
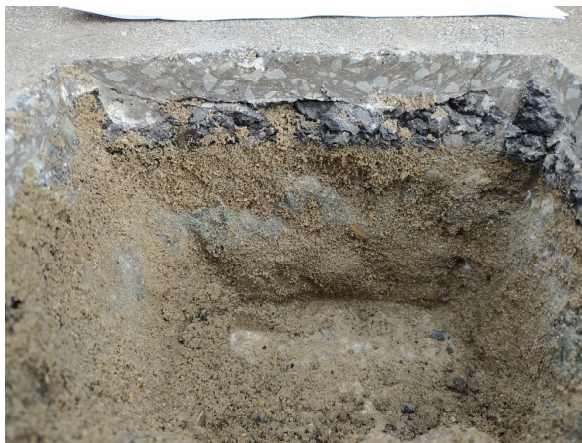
### 3.2 Sonda č. 2

Hydroizolace nalezena v hloubce cca 30 mm. V levé polovině sondy kompletně odhalena. V pravé polovině sondy je patry pískový podsyp pod hydroizolací.

Vlastnosti samotné hydroizolace dtto sonda č. 1.

Sonda ukončena v hloubce cca 130 mm na rozhraní konstrukčního betonu lávky – bez nálezu další hydroizolační vrstvy.

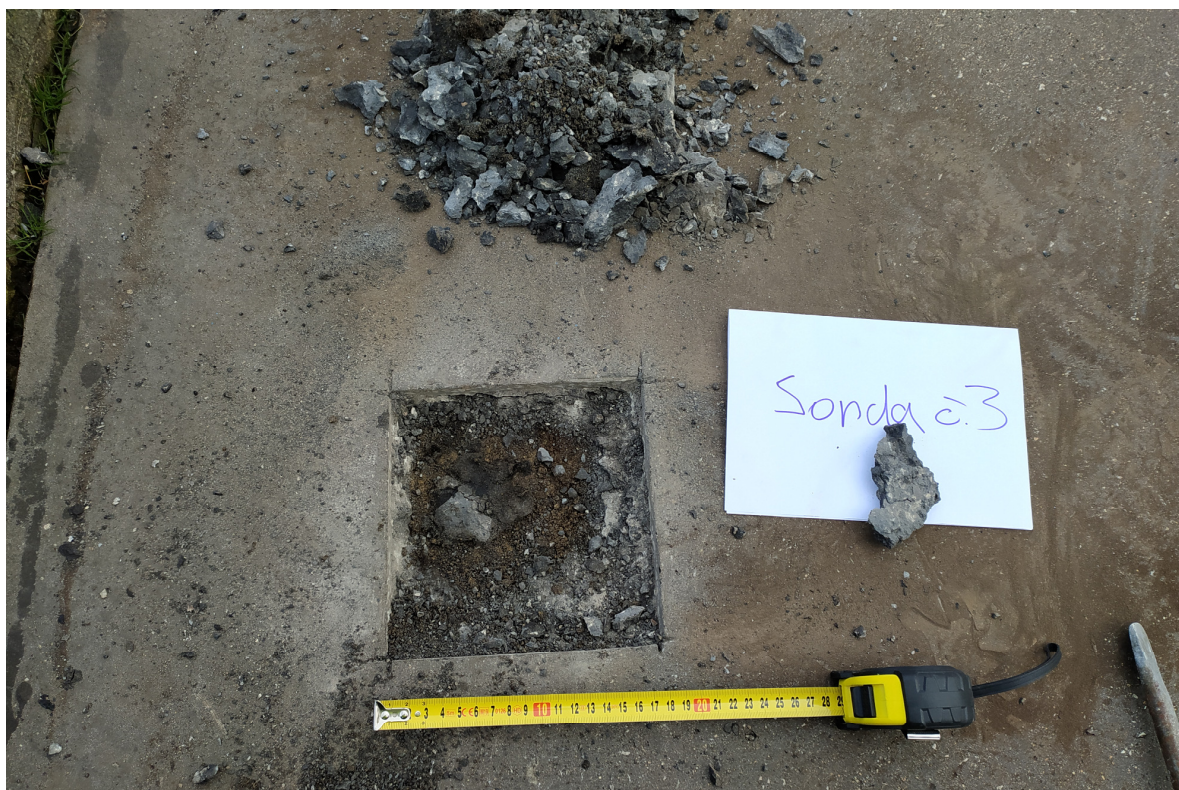
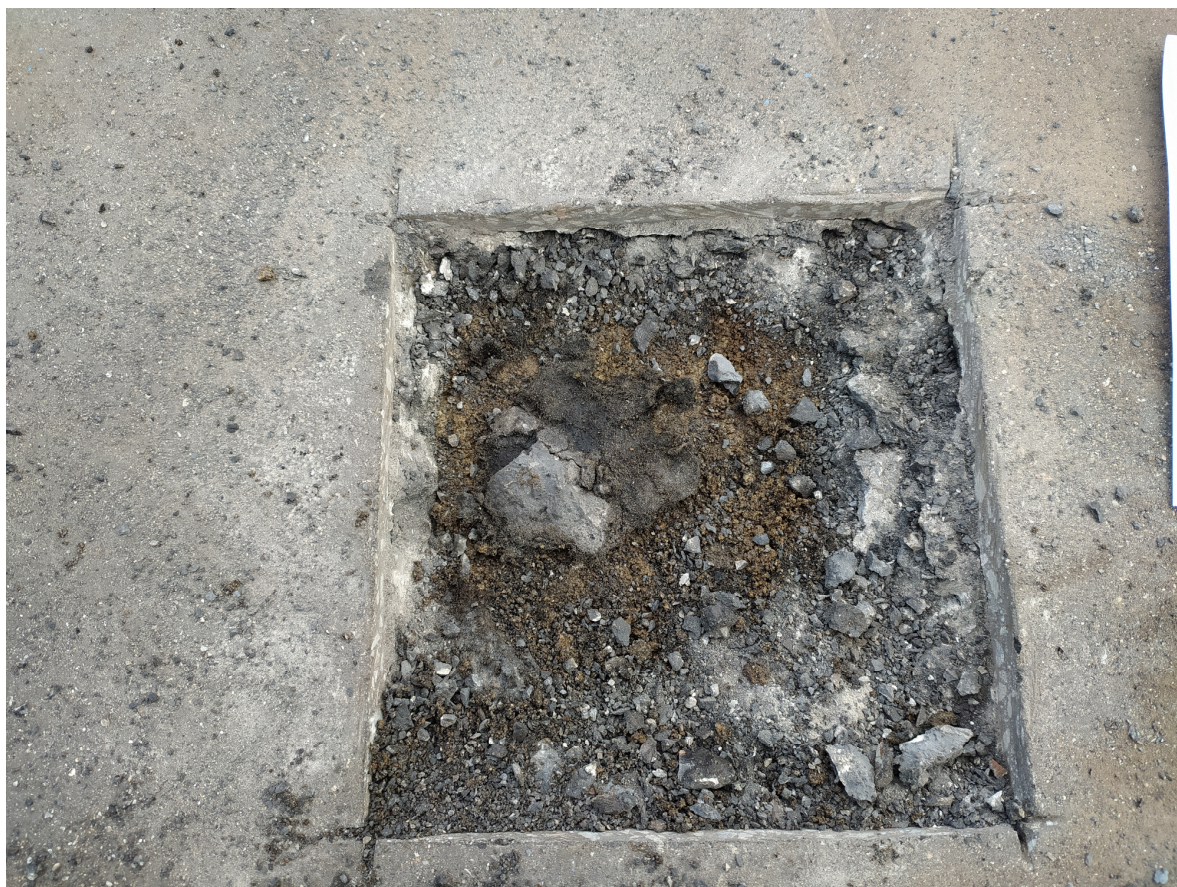
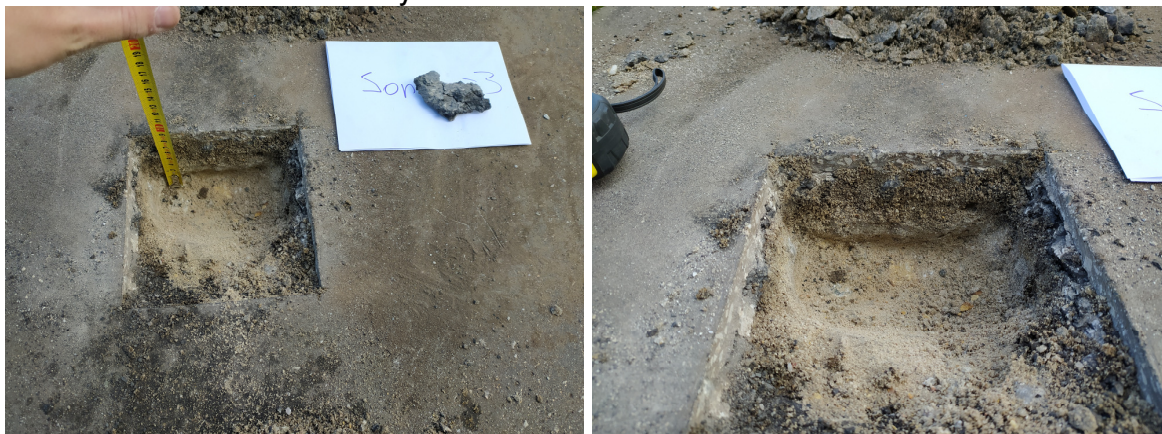
### 3.3 Sonda č. 3

Hydroizolace nalezena v hloubce cca 25 mm. V horním levém rohu sondy hydroizolace odhalena. Ve zbylých částech patrný pískový podsyp.

Vlastnosti samotné hydroizolace dtto sonda č. 1.

Sonda ukončena v hloubce cca 95 mm na rozhraní konstrukčního betonu lávky – bez nálezu další hydroizolační vrstvy.
