## Hlavní prohlídka 22.04.2022

## VD Brno-nad přelivy

**A. IDENTIFIKAČNÍ ÚDAJE****Název objektu** Bystrc, VD Brno nad přelivy

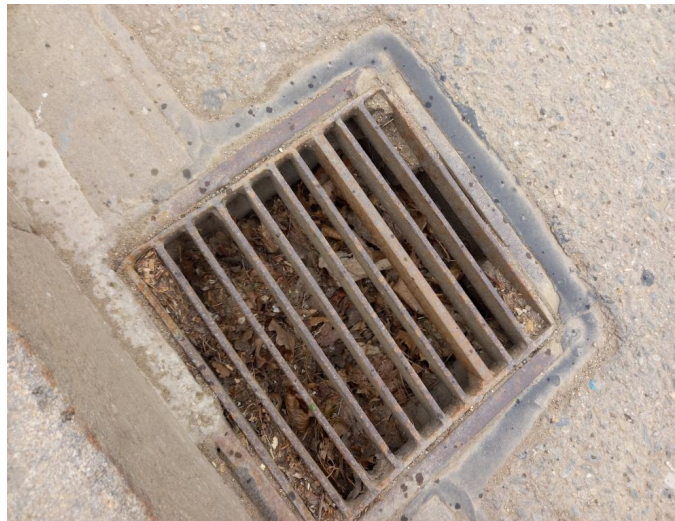
- vpustě jsou částečně zanešené
- obecně trubky odvodňovačů korodují
- některé svody odvodňovačů jsou krátké, nepřesahují spodní líc trámů

\_144539 - vpustě jsou zanešené nečistotami

- vyčistit vpustě od listí a nečistot

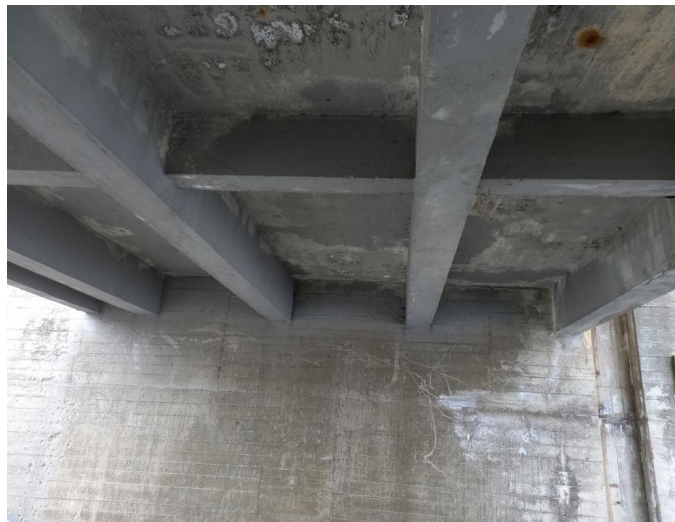
\_153950 - stav zatékání na NK pole 1

Vzhledem ke skutečnosti, že jsou na mostě patrné stopy po zatékání (ovšem nosná konstrukce ještě není tímto pravděpodobně výrazně poškozená), doporučuji do budoucna naplánovat opravu hydroizolace mostu (a s tím spojené zhotovení nových mostních závěrů a vozovky). Dále budou osazeny nové odvodňovače (včetně prostupů skrze nosnou konstrukci).

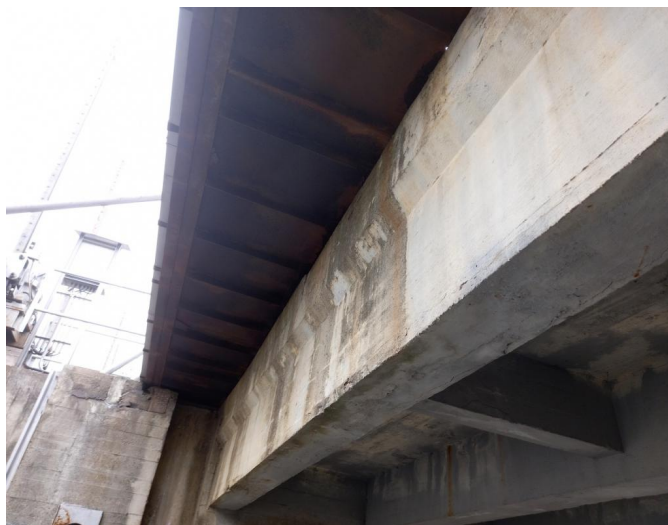
\_153700 - stav zatékání na NK pole 1

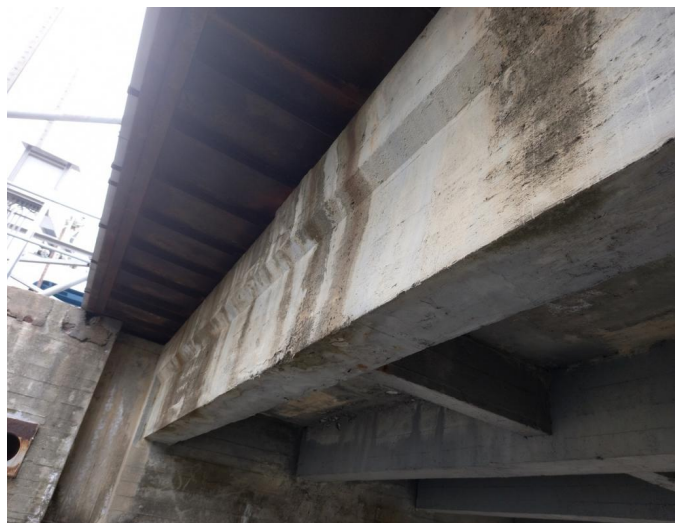
\_154438 - stav zatékání na NK pole 2

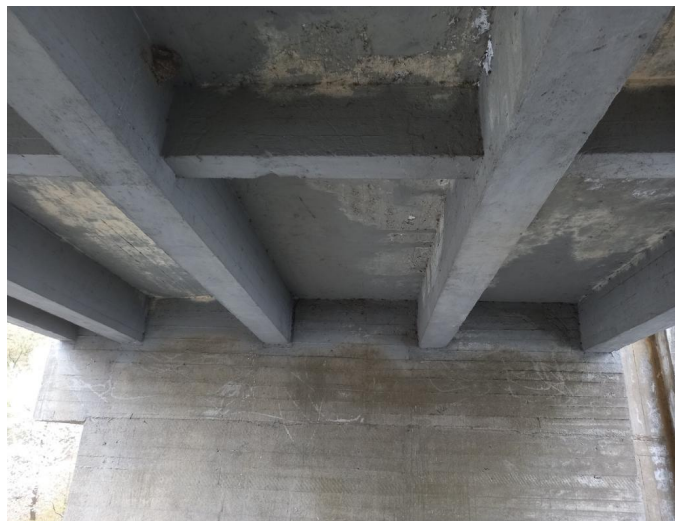
\_154520 - stav zatékání do podhledu pole 2

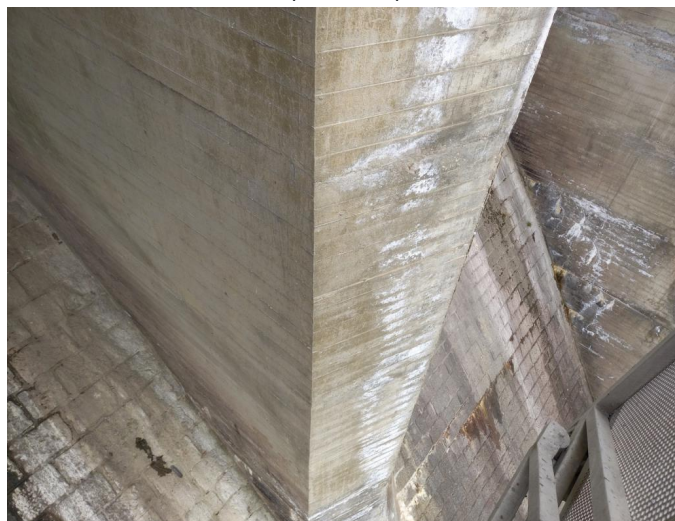
\_154641 - stav zatékání na pilíři P3

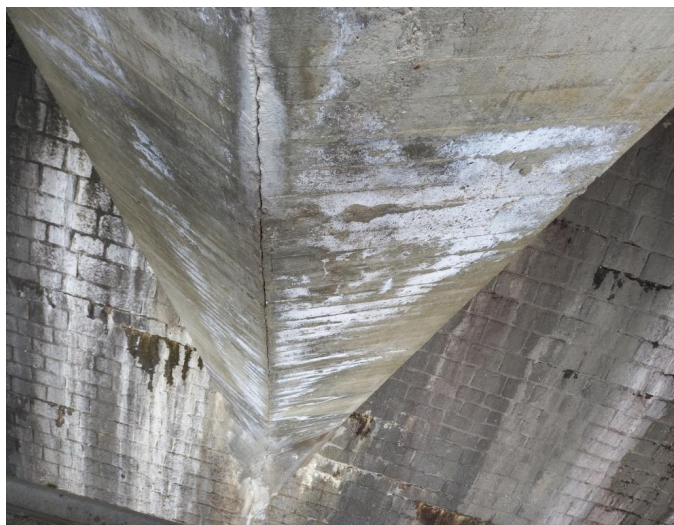
\_154722 - stav zatékání na pilíři P3

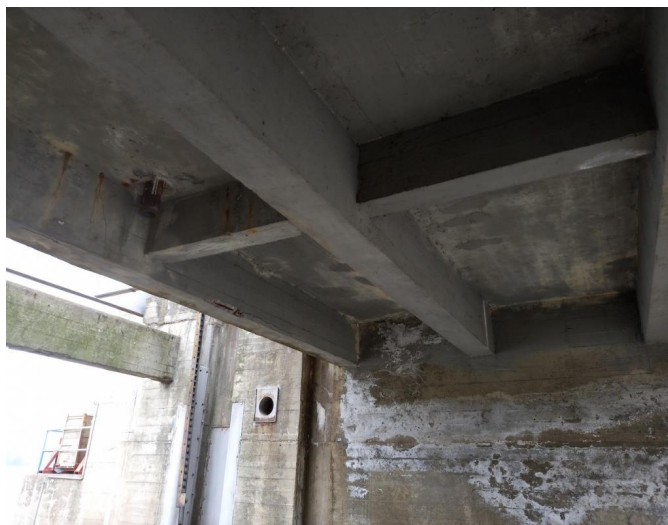
\_154923 - stav zatékání do podhledu pole 3"

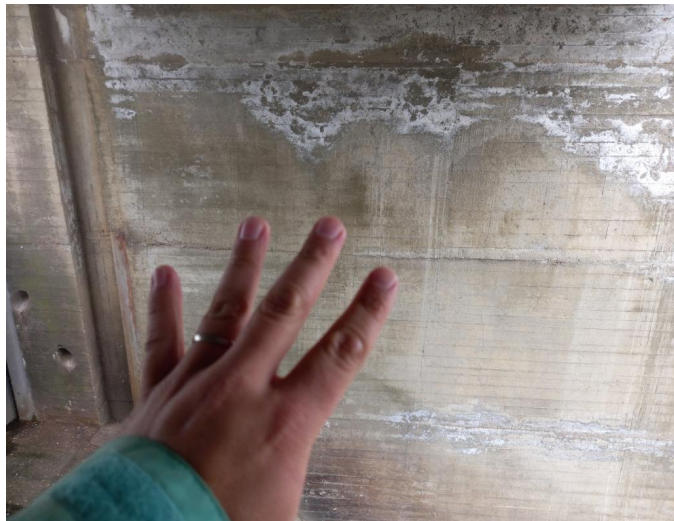
\_154927 - stav zatékání na opěře O4

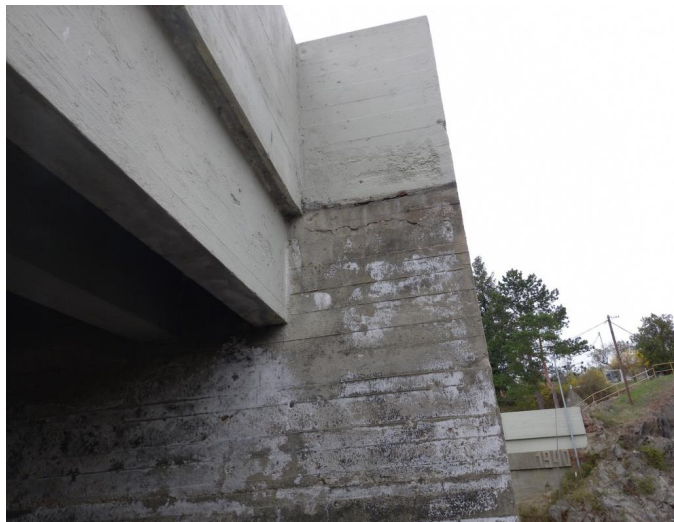
\_155154 - stav zatékání na pilíři P3

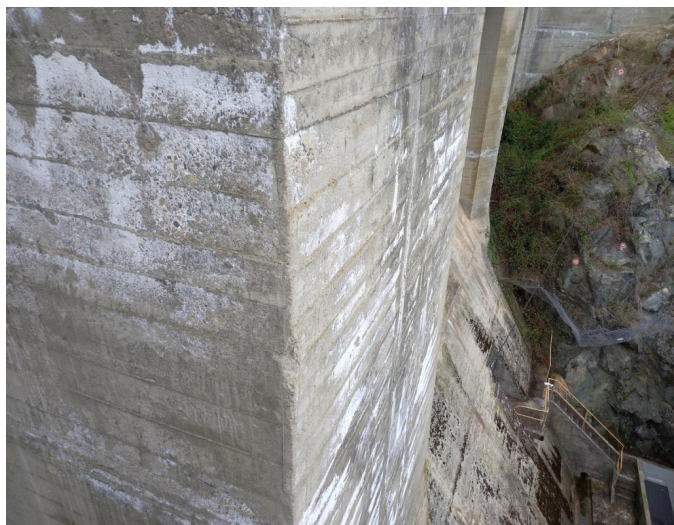
\_155212 - stav zatékání na pilíři P3

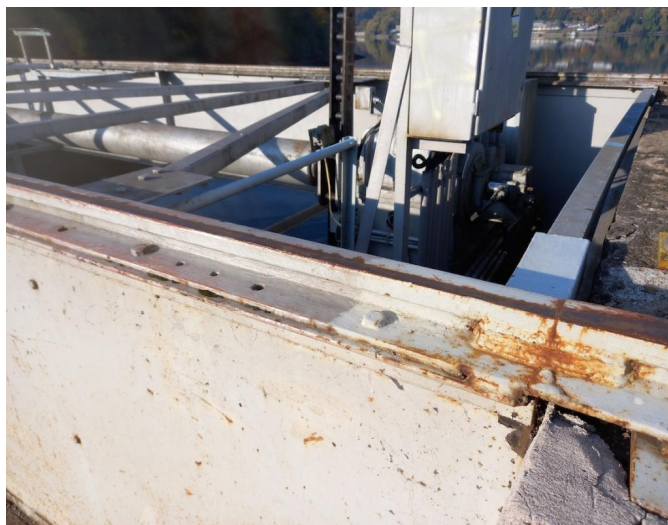
\_091424 - místy drobně prorýsovaná koroze příslušenství mostu

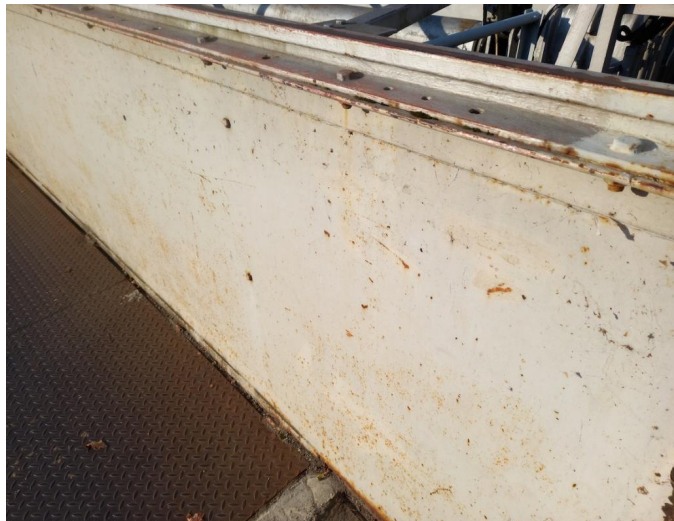
\_091429 - místy drobně prorýsovaná koroze příslušenství mostu

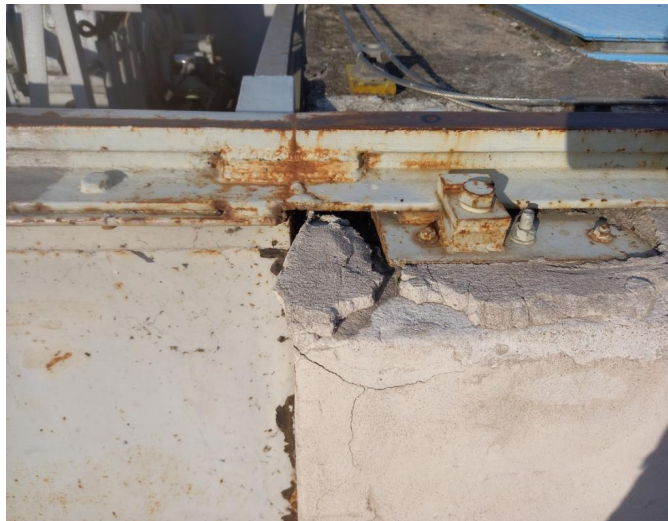
\_091724 - místy drobně prorýsovaná koroze příslušenství mostu

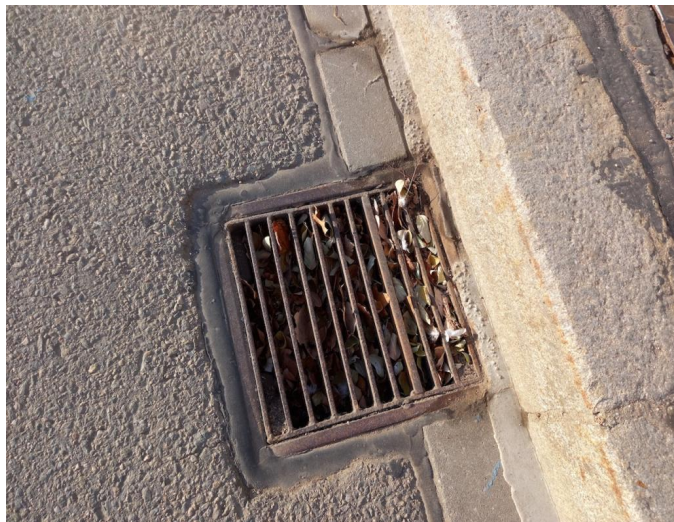
\_091807 - vpustě jsou částečně zanešené

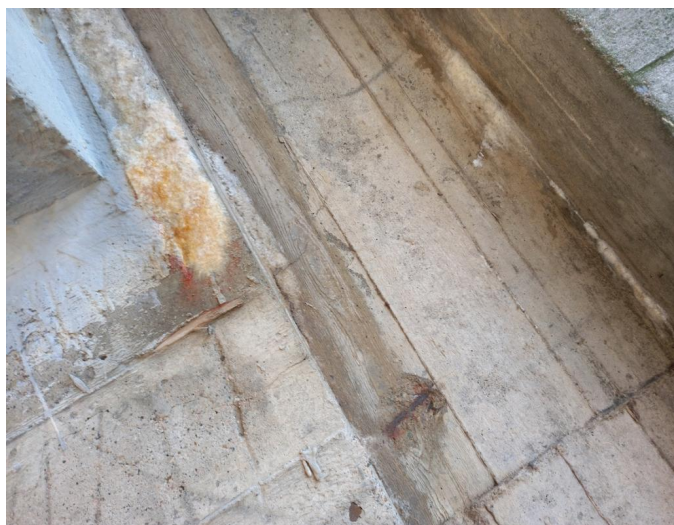
\_094233 - stav zatékání, pole 1

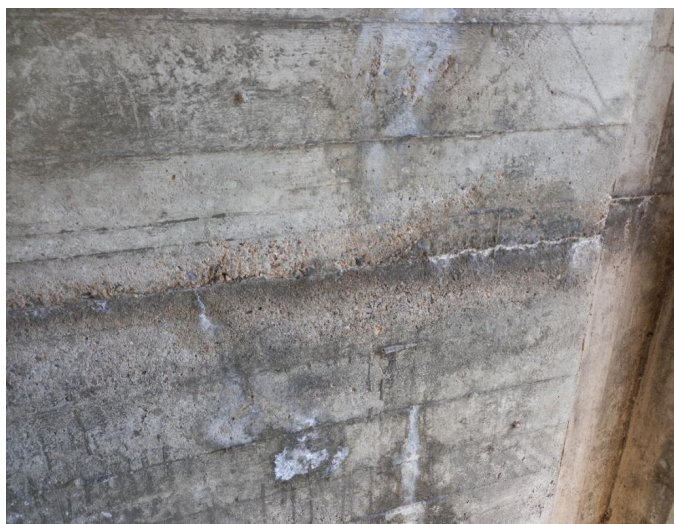
\_094331 - stopy po zatékání a výluhy na pilíři P2

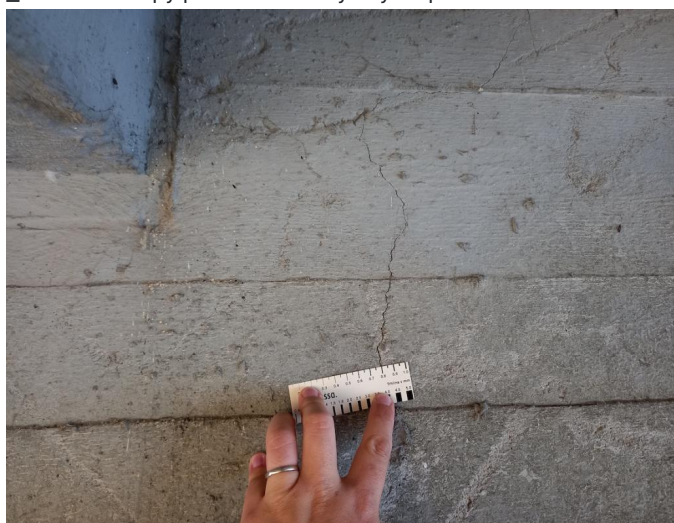
\_094409 - svislá trhlina na pilíři P2, šíře až 0,8mm

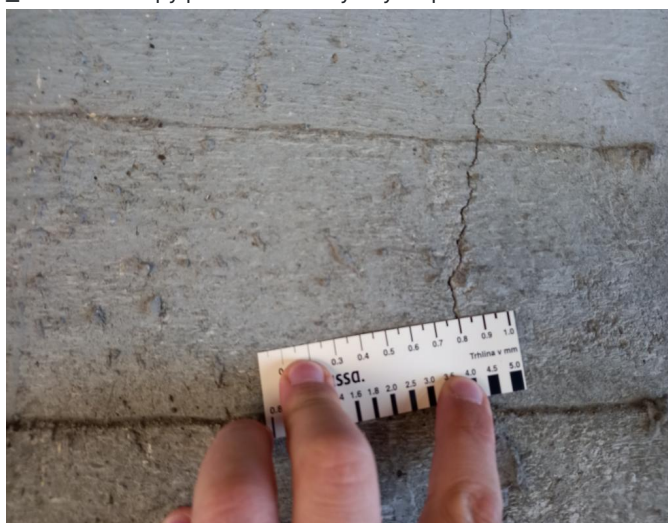
\_094411 - svislá trhlina na pilíři P2, šíře až 0,8mm

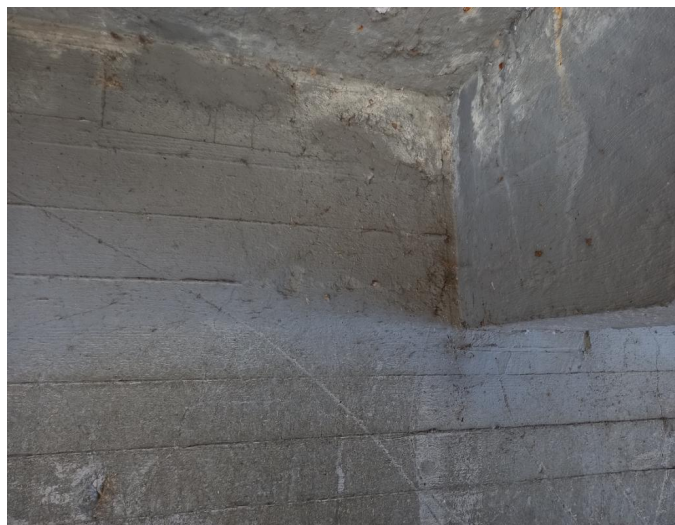
\_094515 - stopy po zatékání a výluhy na podledu na začátku pole 3

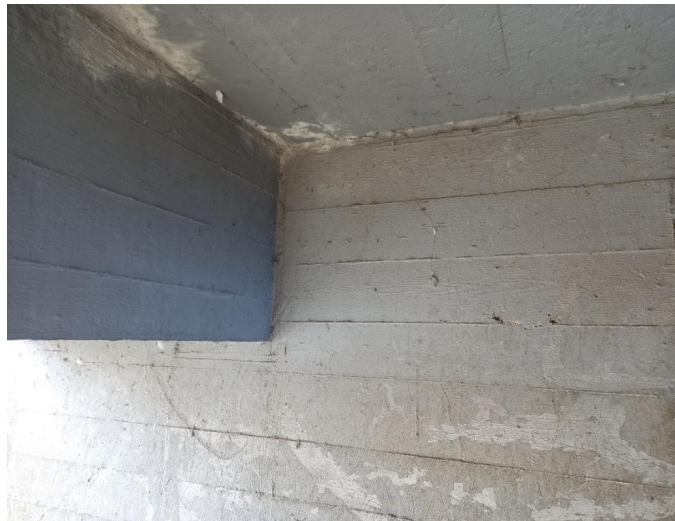
\_094550 - stopy po zatékání a výluhy na podledu na konci pole 3

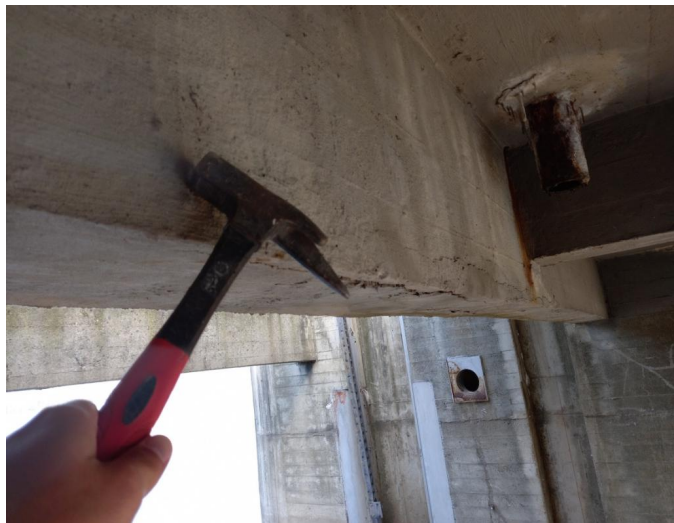
\_094800 - stopy po zatékání a výluhy na podledu pole 3, zejména v okolí odvodňovače na konci pole

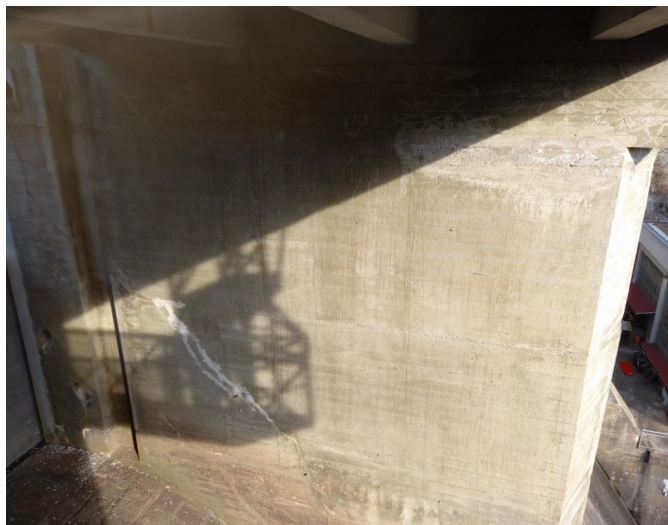
\_095222 - trhlina s výluhem na ploše pilíře P2

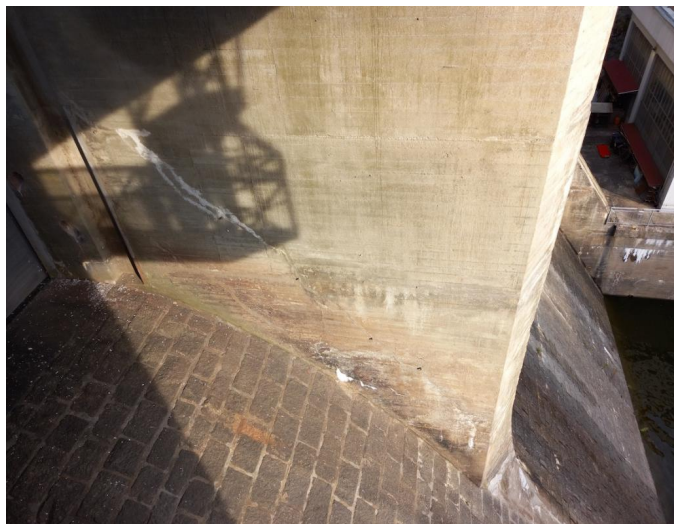
\_095227 - trhlina s výluhem na ploše pilíře P2

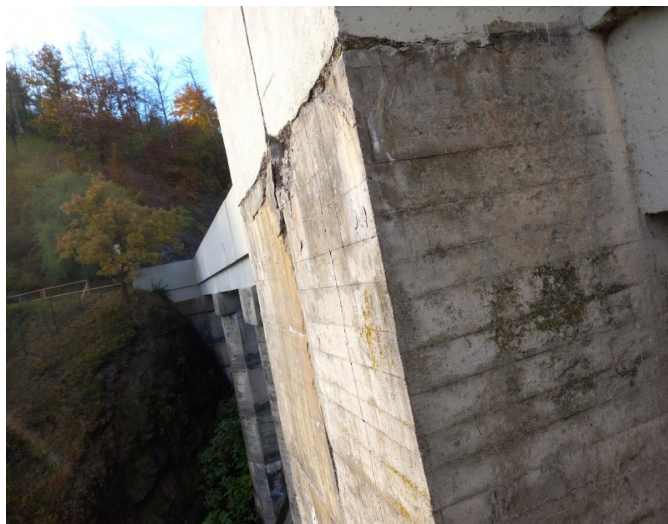
\_095347 - lokálně degradovaný povrch mezi dobetonávkou a pilířem P2

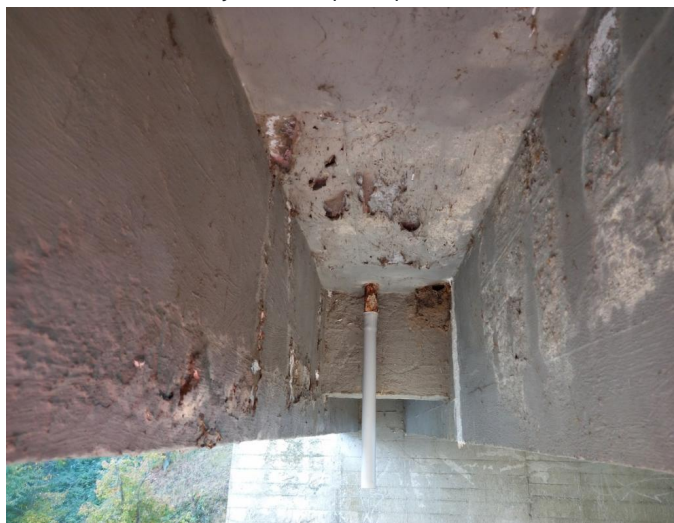
\_095450 - stav zatékání, pole 1

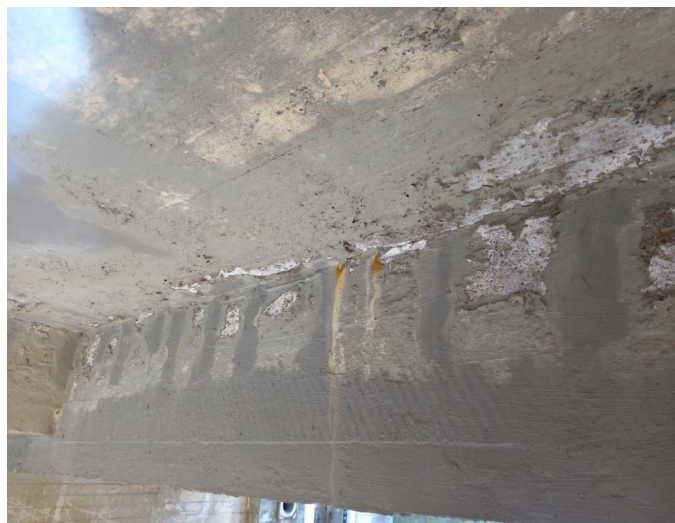
\_095610 - stav zatékání, pole 1

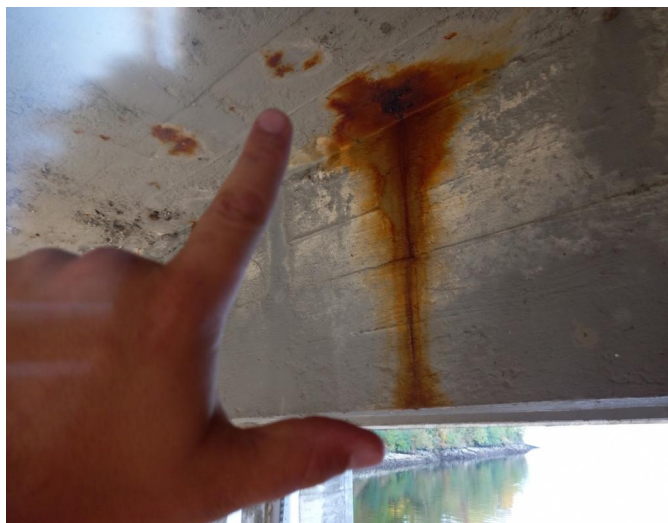
\_095700 - pole 1, 2. trám zleva - korozivní výtok

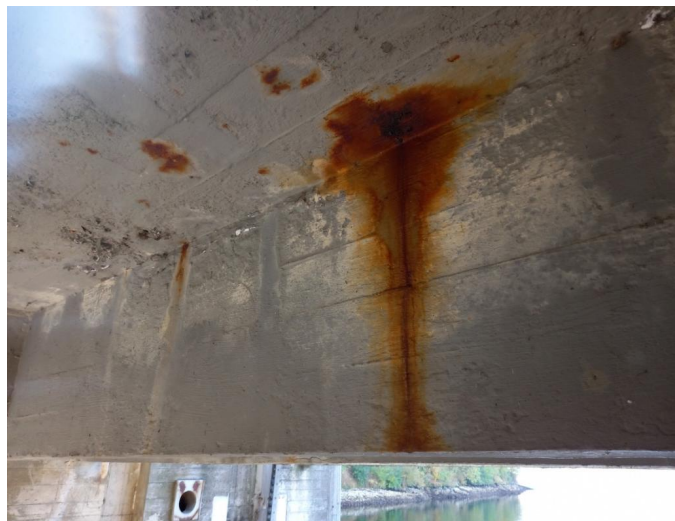
\_095705 - stopy po zatékání a výluhy na podledu pole 3, zejména v okolí odvodňovače na konci pole

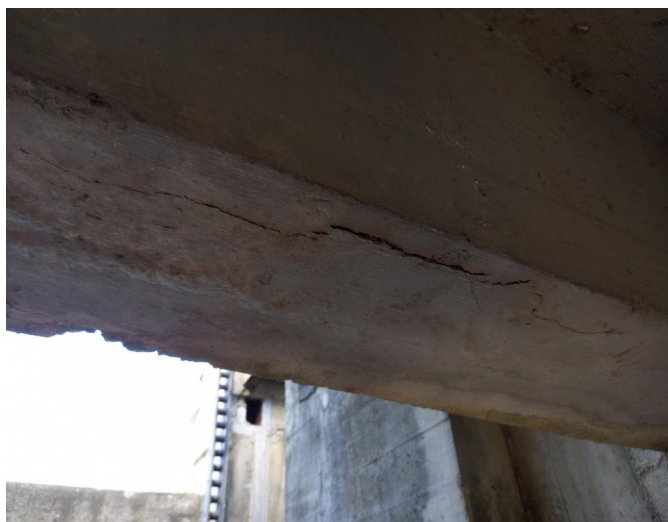
\_095911 - trhlina na podhledu levého trámu pole 1

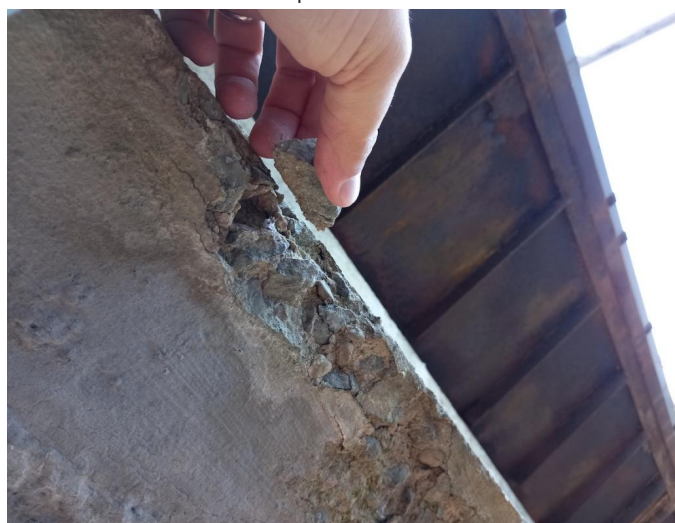
\_095933 - trhlina na podhledu levého trámu pole 1

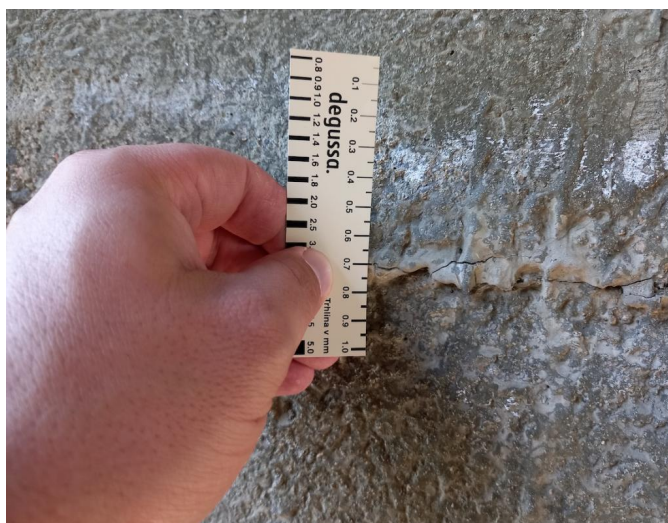
\_100056 - místy na pilíři P2 svislé i horizontální trhliny, šíře do 0,2mm

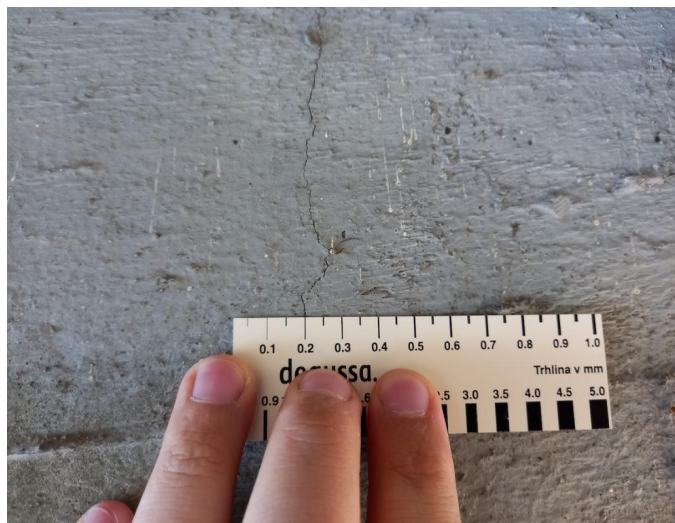
\_100129 - místy na pilíři P2 svislé i horizontální trhliny, šíře do 0,2mm

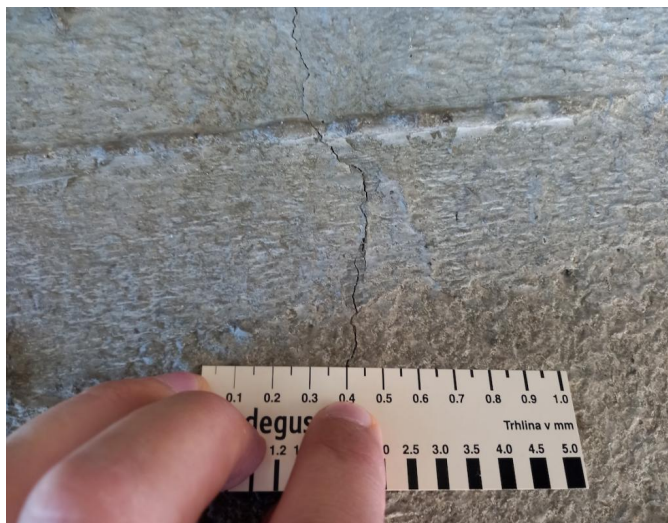
\_100208 - místy na pilíři P2 svislé i horizontální trhliny, šíře do 0,2mm

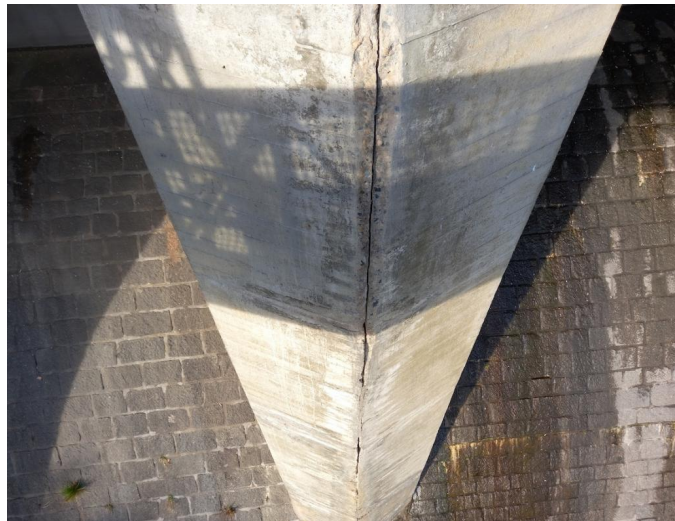
\_100822 - otevřená svislá pravděpodobně pracovní spára pilířů zleva

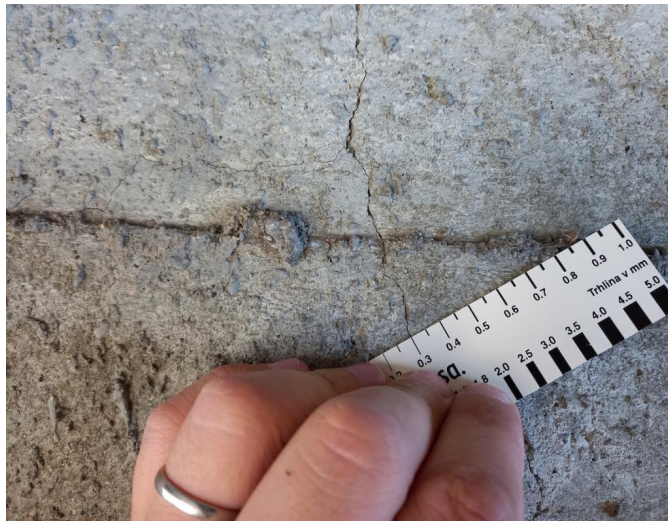
\_101300 - místy na pilíři P2 svislé i horizontální trhliny, šíře do 0,2mm

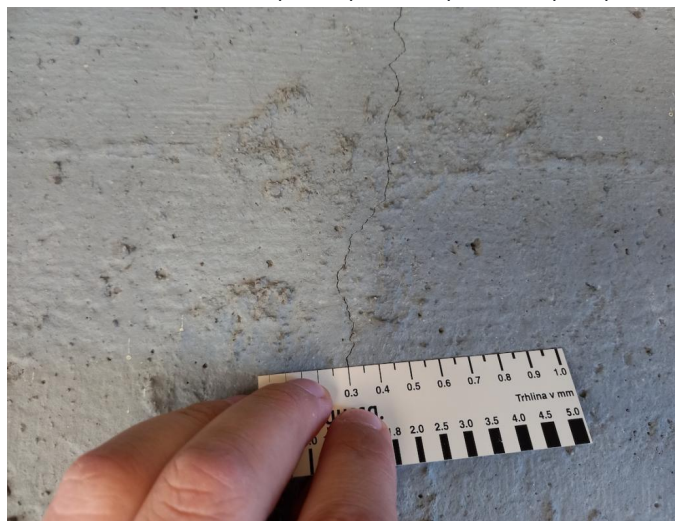
\_101351 - místy na pilíři P2 svislé i horizontální trhliny, šíře do 0,3mm

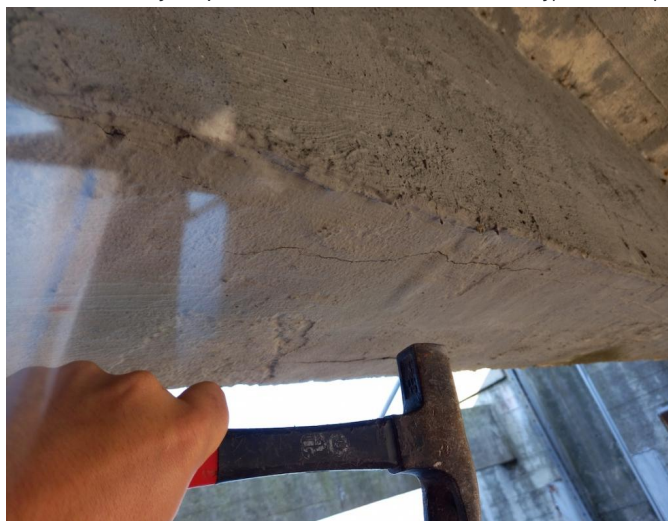
\_101834 - drobná trhlina na podledu levého trámu pole 2

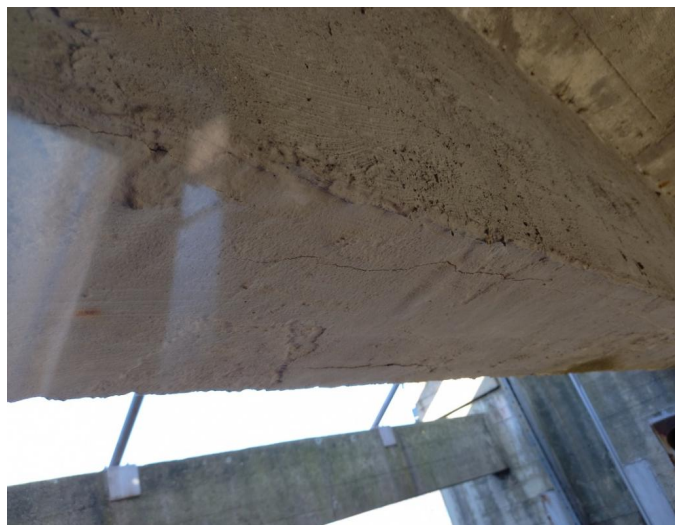
\_101839 - drobná trhlinka na podledu levého trámu pole 2

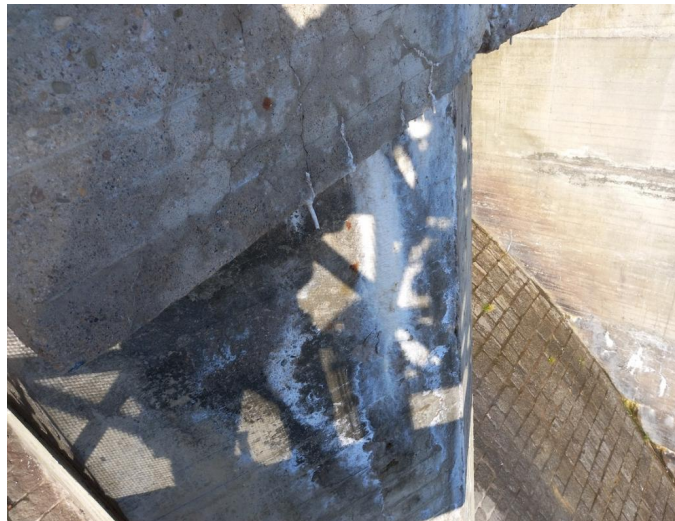
\_102145 - lokálně výluhy na povrchu pilíře P2

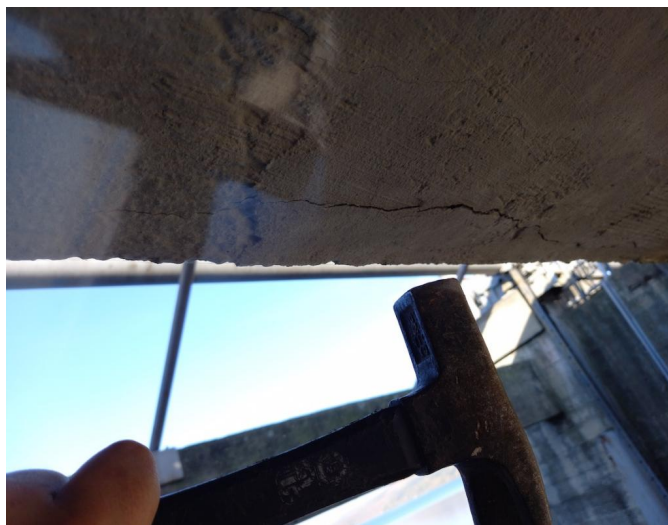
\_101848 - drobná trhlinka na podledu levého trámu pole 2

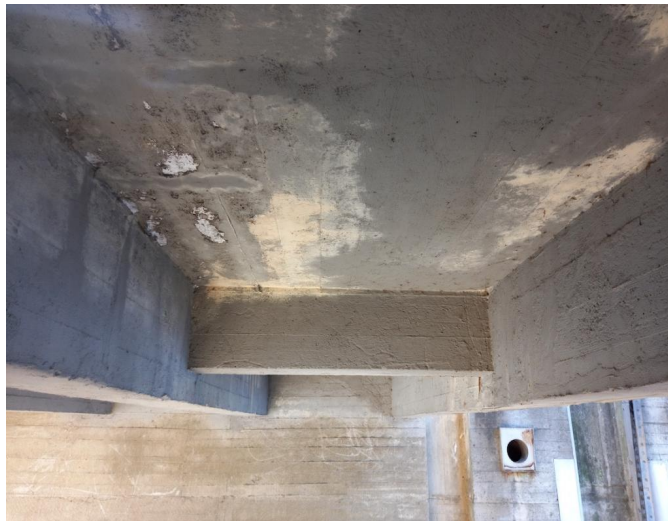
\_102357 - stav zatékání, pole 2

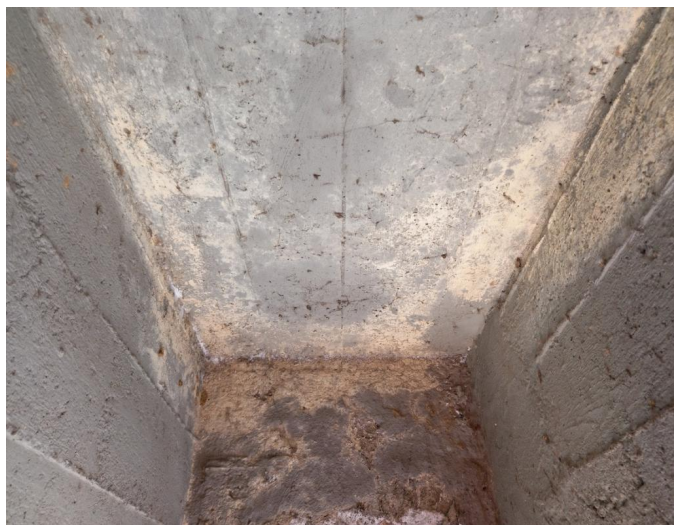
\_102926 - stav zatékání, pole 2

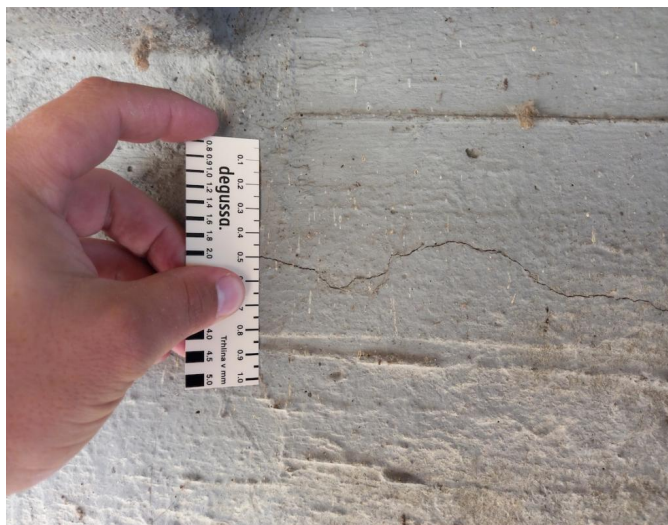
\_103730 - místy na pilíři P3 svislé i horizontální trhliny, šíře do 0,5mm

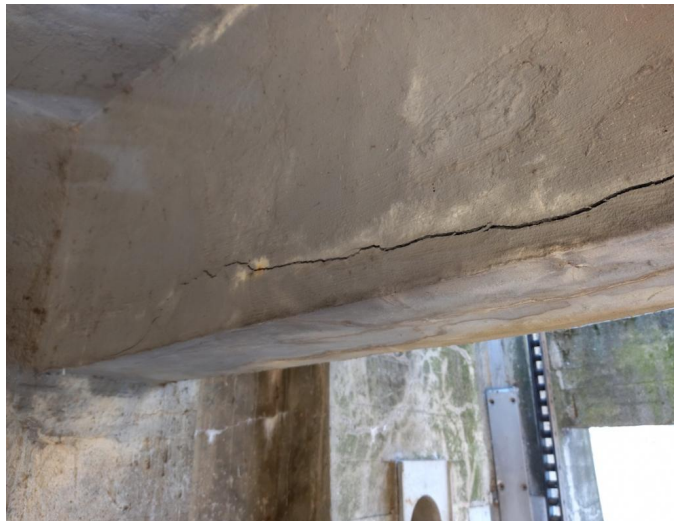
\_103840 - horizontální trhlina podhledu levého támu pole 3, dutý povrch

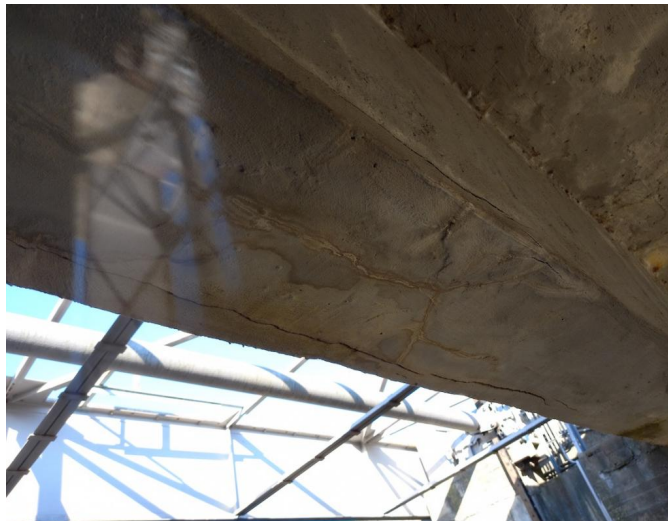
\_103920 - horizontální trhlina podhledu levého támu pole 3, dutý povrch

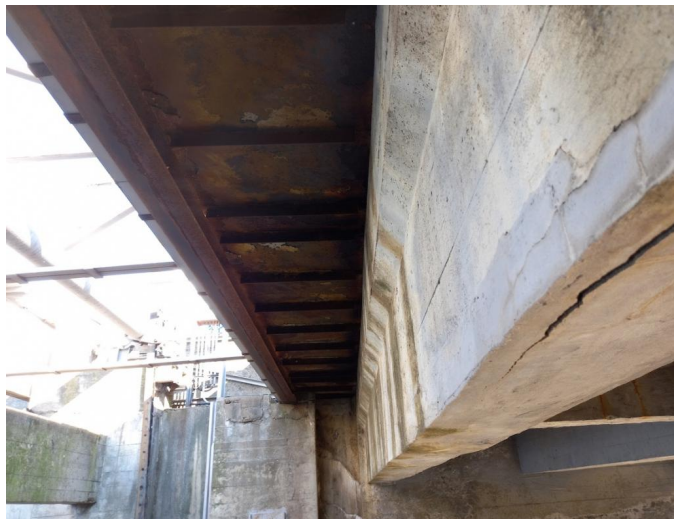
\_103958 - horizontální trhlina podhledu pravého támu pole 3, dutý povrch

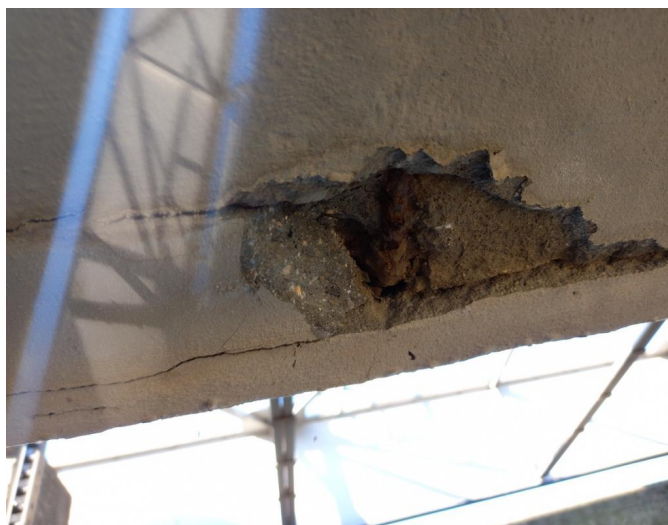
\_104033 - lokálně obanžená výztuž nosné konstrukce pole 3

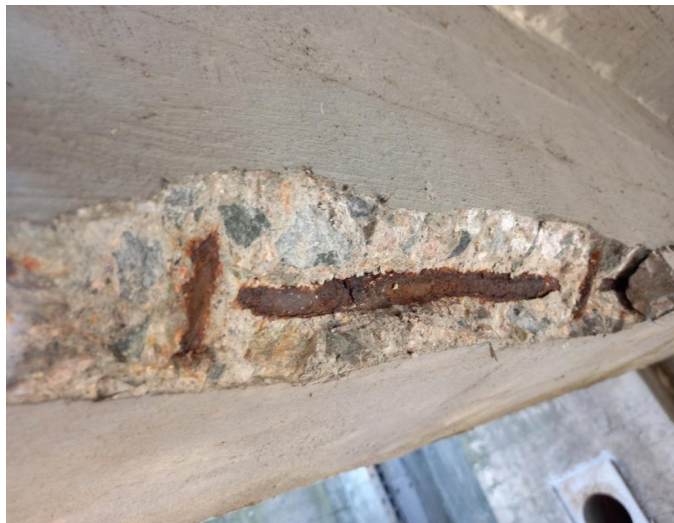
\_104627 - lokálně obnažená nosná výztuž 3. pole, levý trám

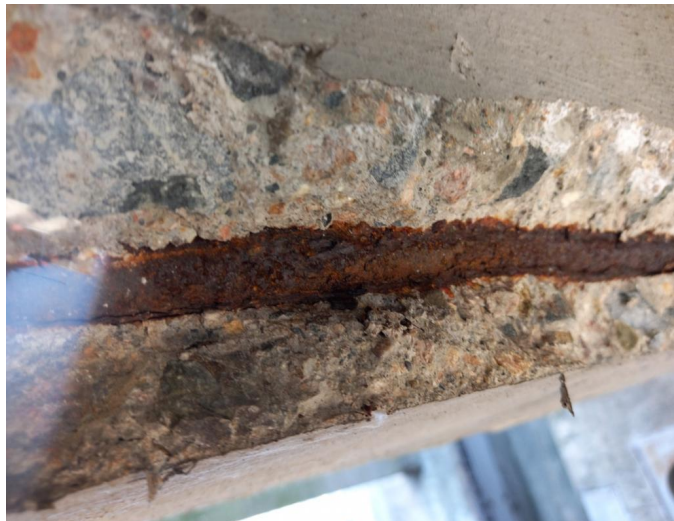
\_104647 - lokálně obnažená nosná výztuž 3. pole, levý trám

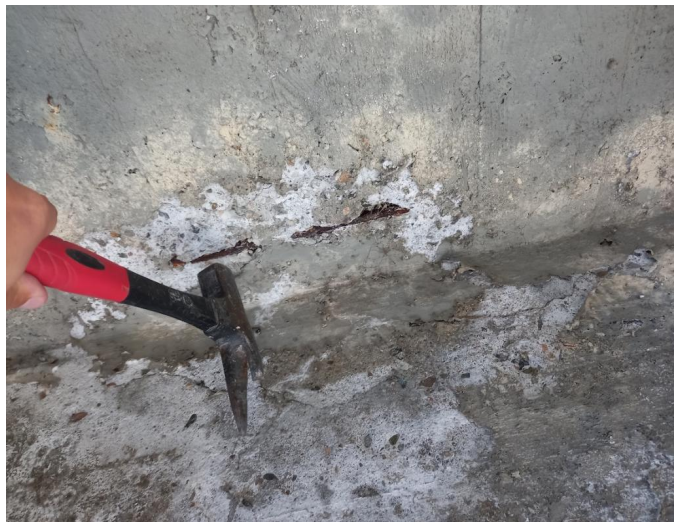
\_105152 - místy obnažená výztuž desky pole 3

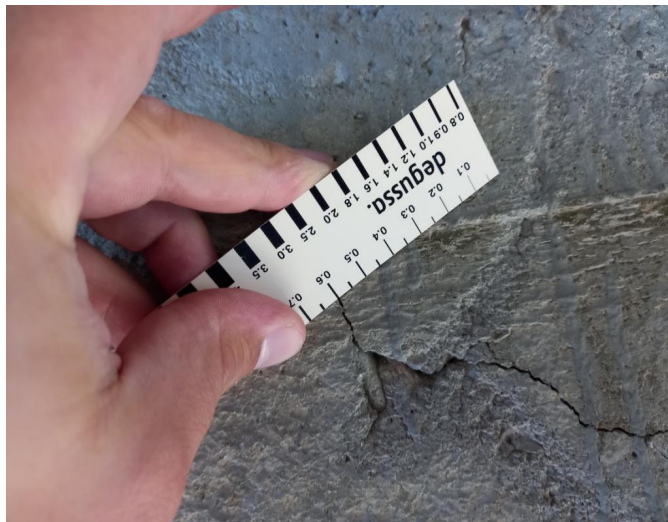
\_105232 - místy na opěře O10 svislé i horizontální trhliny, šíře do 0,6mm

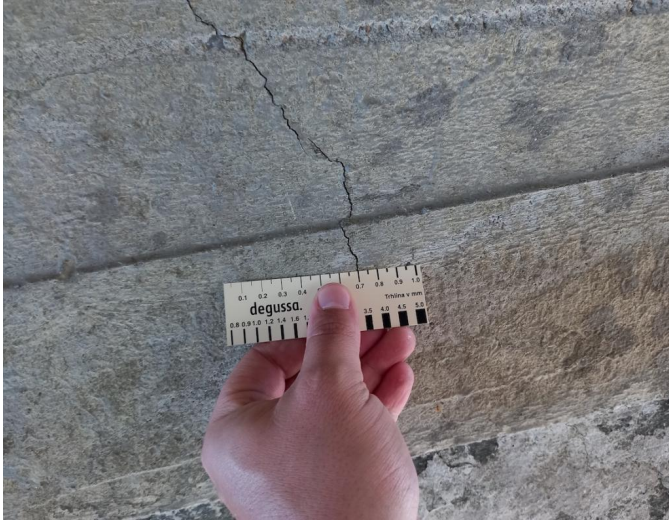
\_105334 - místy na opěře O10 svislé i horizontální trhliny, šíře do 0,6mm
