VD SEČ - REKONSTRUKCE DOMU HRÁZNÉHO Č.P.166

STUDIE VYUŽITÍ OBJEKTU

zak.č.: HM2022-03-050

10/2022

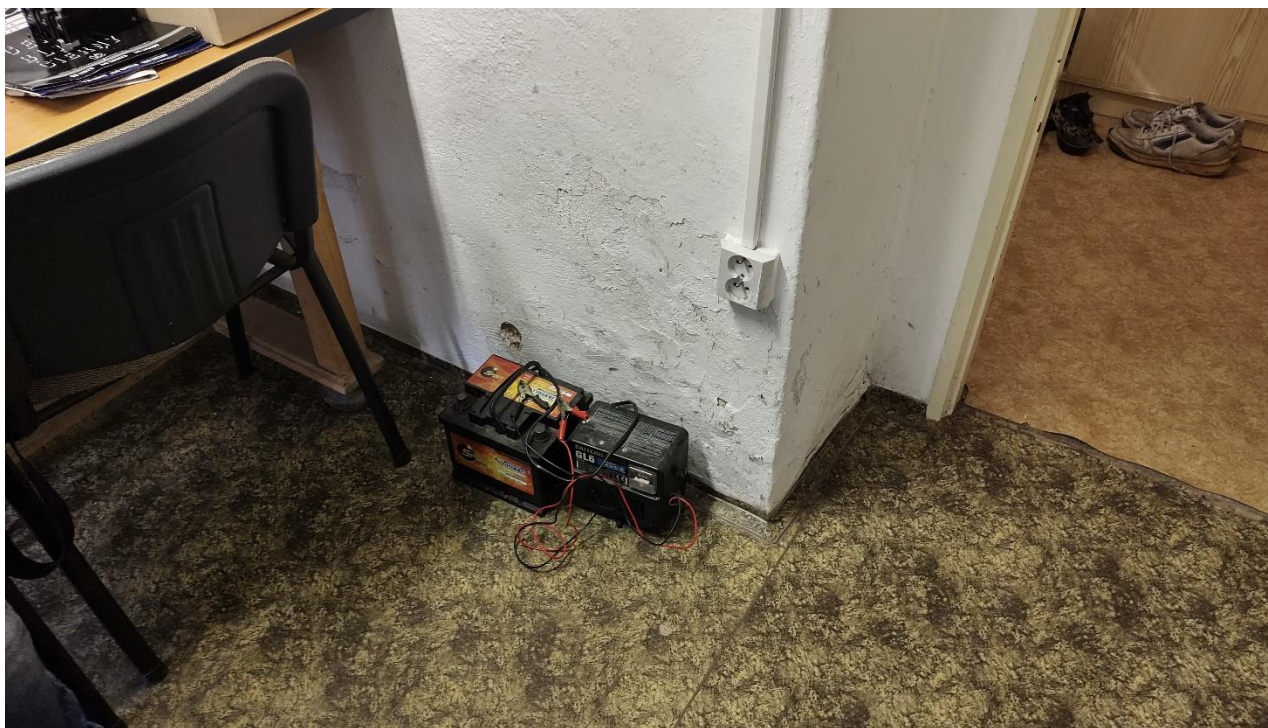
V prostoru 1.PP se u nosné střední zdi vyskytují projevy vlhkosti do výšky cca 0,6m – solné výkvěty, odpadávající omítka

Při prohlídce objektu byl zjištěn pouze lokální průnik vlhkosti do objektu. Tyto části je možno při menších úpravách opatřit lokálně hydroizolační clonou aplikovanou metodou gravitační injektáže.

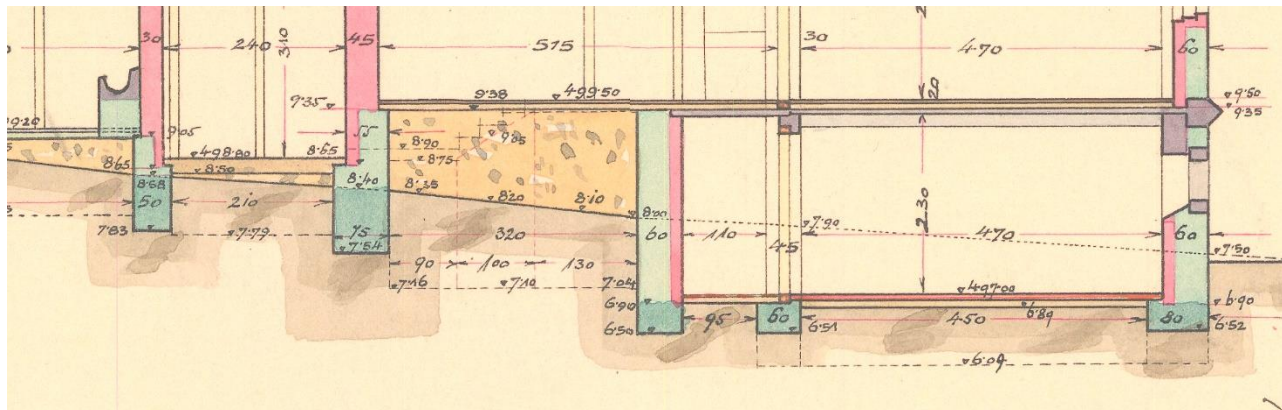
Obrázek č.10: Řez – původní návrh z roku 1926, výsek základové části

Soklové části zdiva a vnější části stěn k násypu jsou dle původní projektové dokumentace provedeny z kamenného zdiva, které nebylo izolováno proti zemní vlhkosti. Tyto stěny jsou provedeny s vnitřní přízdívkou, z dokumentace však není jasné, jestli svislý styk cihelného a kamenného zdiva byl proveden s vloženou hydroizolací.

Pokud však přestavba objektu bude zásadního charakteru a dojde také k aplikaci ETICS, je nezbytné provést také komplexní hydroizolační opatření. Hydroizolační clony by tak byly provedeny v celém rozsahu objektu a to i v celé ploše vnitřních stěn přilehlých k násypu. Hydroizolační clony by tak byly provedeny jako náhrada obtížně proveditelného podřezání zdiva (vodorovná spára) a jako náhrada svislé hydroizolace v místech, kde není možno provést odkop terénu a provedení povlakové hydroizolace (uvnitř dispozice domu). Ostatní plochy obvodových stěn, kde bude možné udělat odkopy, budou opatřeny standardní povlakovou hydroizolací (hydroizolační stěrky, asfaltové pásy). Jako ochrana hydroizolace budou použity desky XPS tl.100mm, které budou zároveň sloužit jako tepelná izolace vytápěných prostor. Mezi desky XPS a zeminu bude vložena separační a drenážní geotextilie 300 g/m².
