# Běžná prohlídka 04.12.2021

M.na Stř.Moravě-Hynkov

Datum prohlídky 04.12.2021

Název objektu Hynkov, Most na Stř. Moravě Hynkov

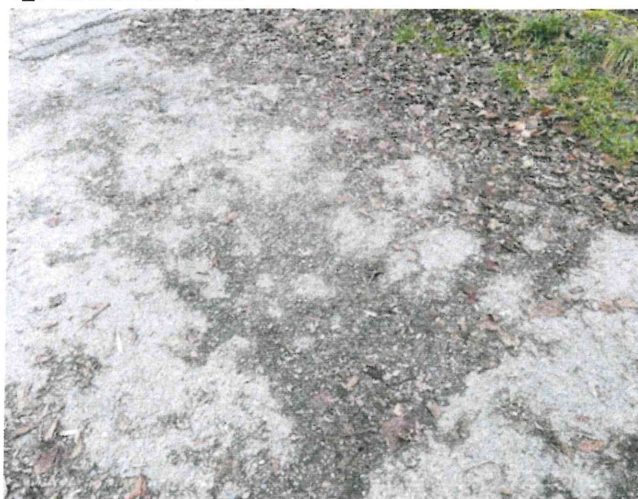
- otevřený povrch živičného krytu na předpolí na začátku mostu
- otevřené příčné trhliny ve vozovce v přechodu na začátku mostu
- prosedlá vozovka v přechodu na most na začátku mostu až o cca 80mm
- prosedlá vozovka na nosné konstrukci, ve 2/3 délky mostu vlevo
- otevřené příčné trhliny ve vozovce v přechodu na konci mostu
- prosedlá vozovka v přechodu na most na konci mostu až o cca 100mm
- podél říms jsou usazené nečistoty a v nich je uchycená vegetace

IMG\_5326 - otevřený povrch živíčního krytu na předpolí na začátku mostu

Vzhledem ke skutečnosti, že jsou na mostě patrné stopy po zatékání (ovšem nosná konstrukce ještě není tímto pravděpodobně výrazně poškozená), doporučuji do budoucna naplánovat opravu hydroizolace mostu (a s tím spojené zhotovení nových mostních říms, záchytného zařízení, mostních závěrů a vozovky). Dále bude třeba sanovat povrchy spodní stavby a nosné konstrukce !

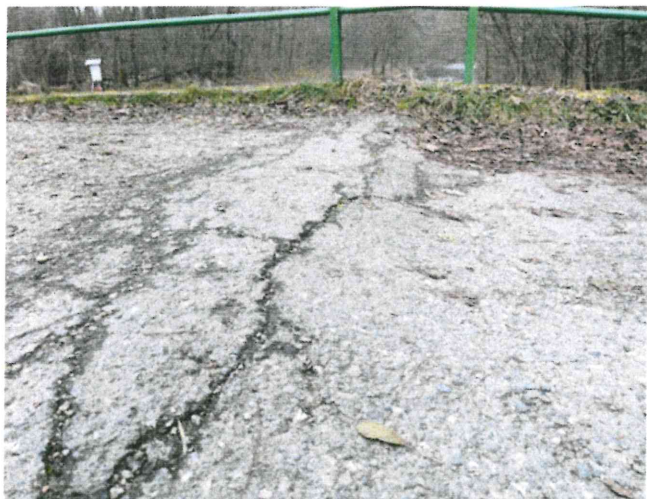
IMG\_5328 - otevřené příčné trhliny ve vozovce v přechodu na začátku mostu

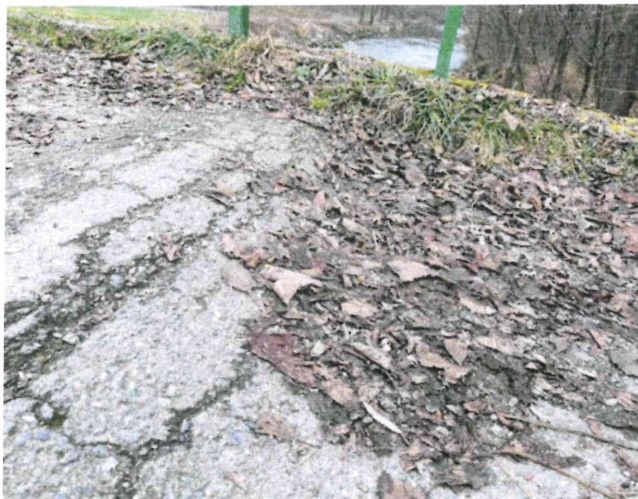
IMG\_5330 - prosedlá vozovka v přechodu na most na začátku mostu až o cca 80mm

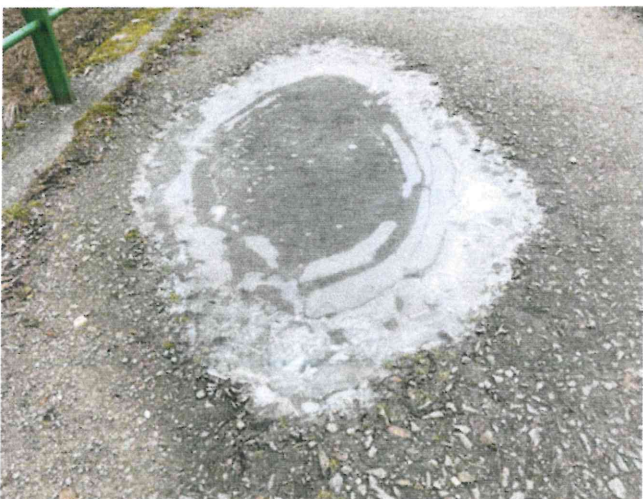
IMG\_5332 - prosedlá vozovka na nosné konstrukci, ve 2:3 délky mostu vlevo

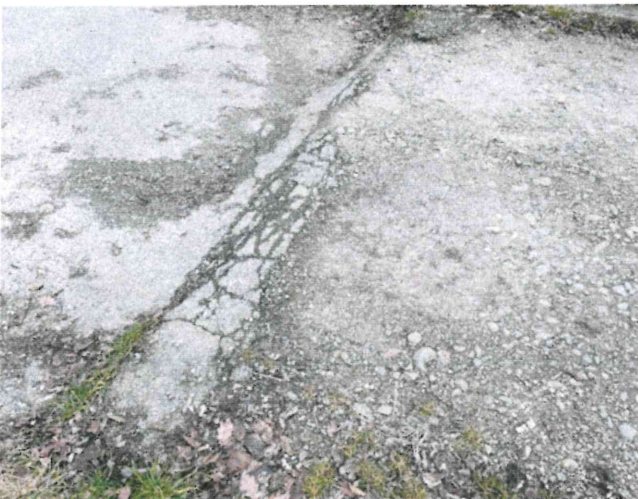
IMG\_5333 - otevřené příčné trhliny ve vozovce v přechodu na konci mostu

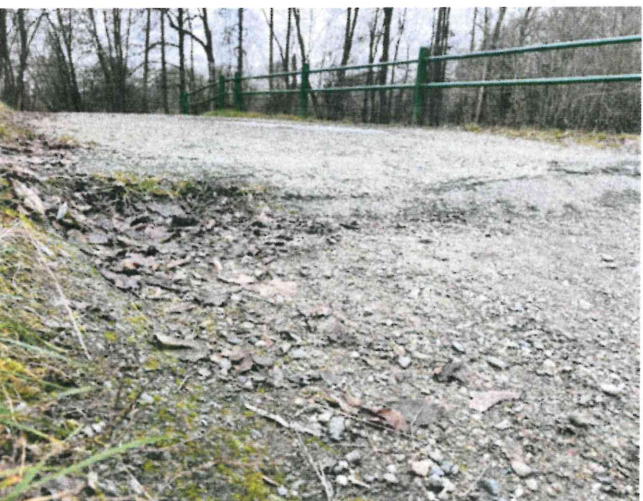
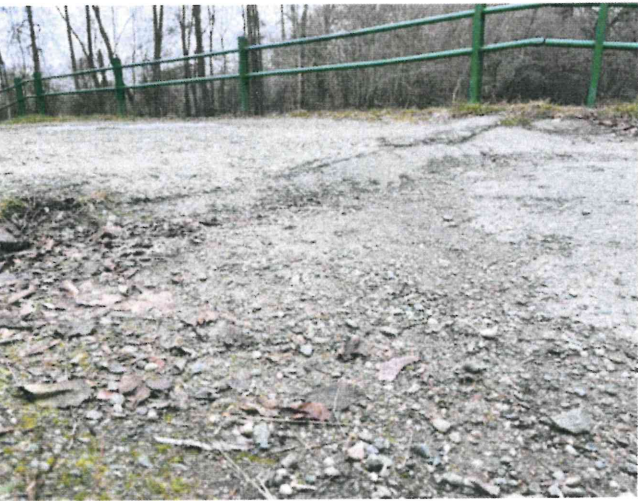
IMG\_5335 - prosedlá vozovka v přechodu na most na konci mostu až o cca 100mm

IMG\_5336 - prosedlá vozovka v přechodu na most na konci mostu až o cca 100mm

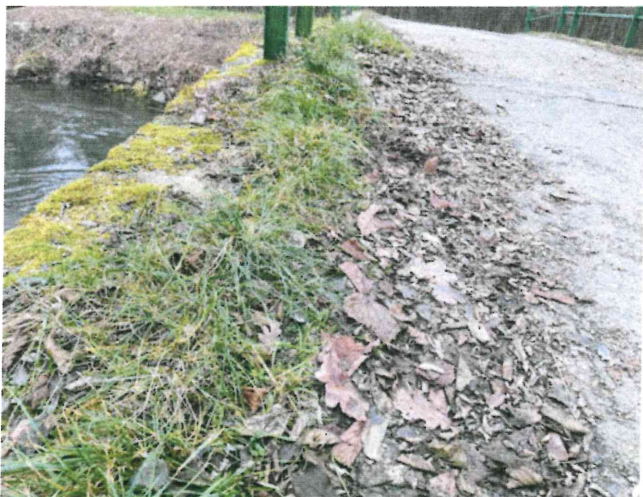
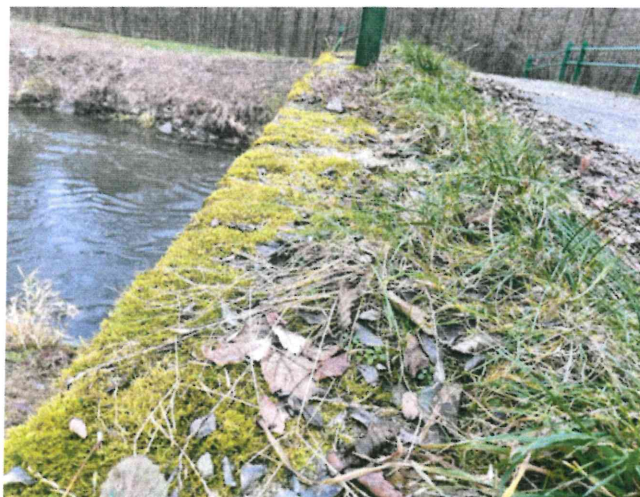
IMG\_5342 - podél říms jsou usazené nečistoty a v nich je uchycená vegetace

IMG\_5343 - podél říms jsou usazené nečistoty a v nich je uchycená vegetace

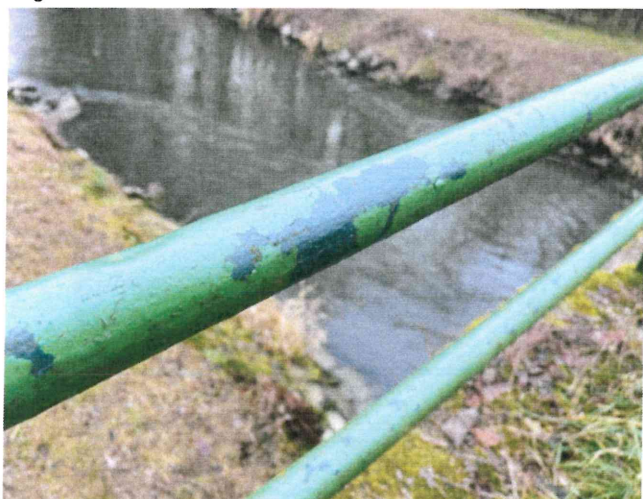
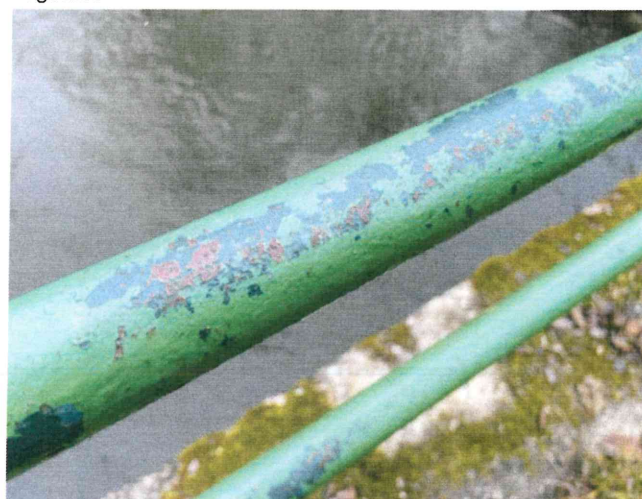
- PKO zábradlí je dožilý, prozatím bez větší koroze
- výška zábradlí je 820mm, nesplňuje současné normové požadavky

IMG\_5344 - PKO zábradlí je dožilá, prozatím bez větší koroze

IMG\_5345 - PKO zábradlí je dožilá, prozatím bez větší koroze

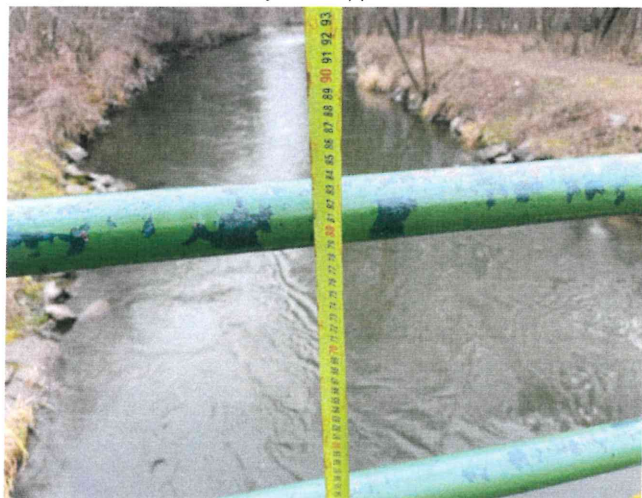
IMG\_5346 - výška zábradlí je 820mm, nesplňuje současné normové požadavky

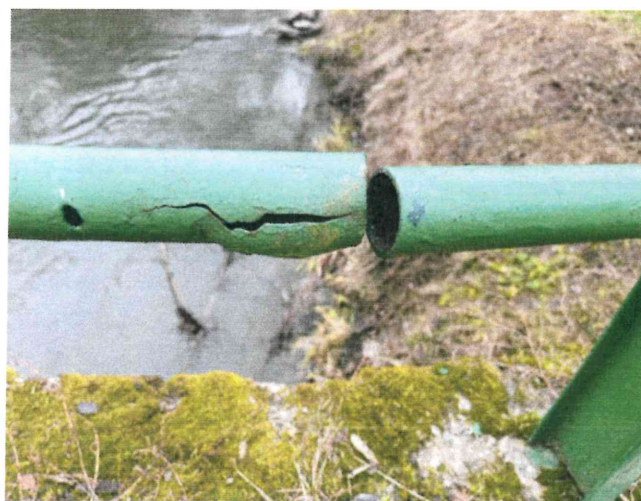
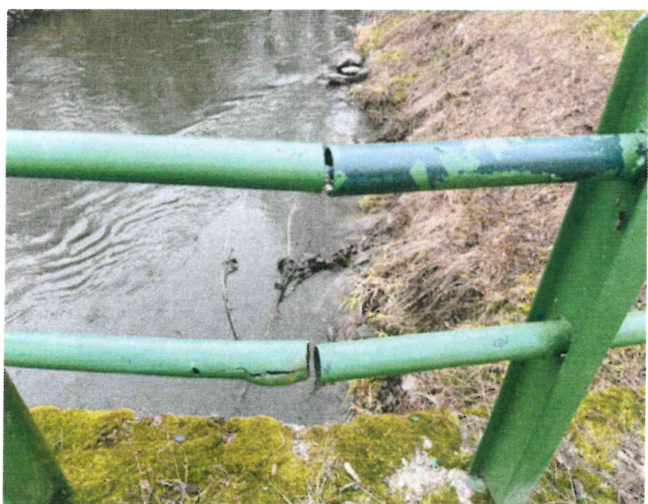
- prasklý profil spodní výplně zábradlí na konci mostu vlevo
- mírná deformace pravého zábradlí

IMG\_5347 - prasklý profil spodní výplně zábradlí na konci mostu vlevo

IMG\_5348 - prasklý profil spodní výplně zábradlí na konci mostu vlevo

- opravit porušenou část zábradlí na konci mostu vlevo

Termín splnění: ihned

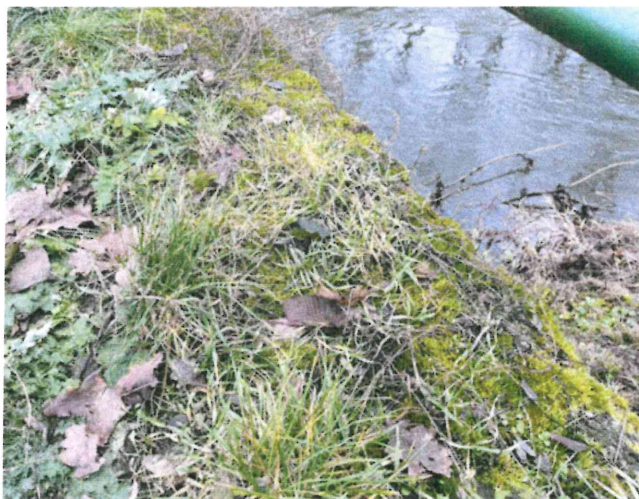
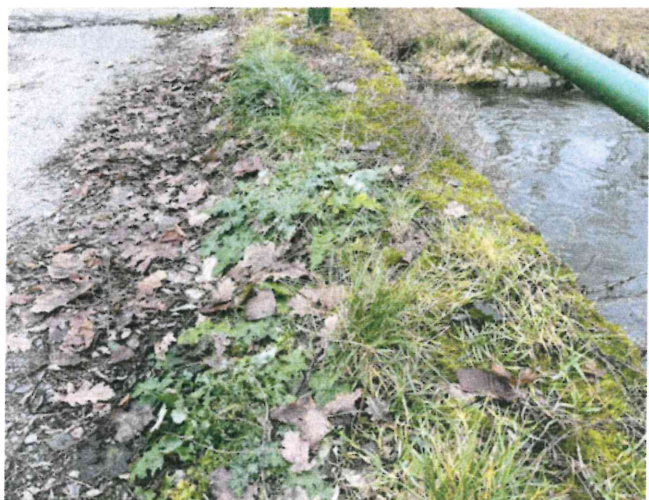
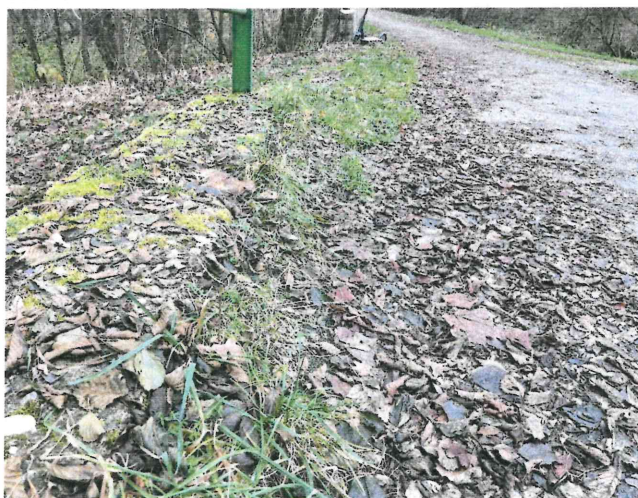
- římsy jsou místy porostlé mechem a jsou na nich uchycené nečistoty
- povrchová degradace horních ploch říms
- na římsách jsou neutěsněné příčné pracovní spáry

IMG\_5349 - římsy jsou místy porostlé mechem a jsou na nich uchycené nečistoty

IMG\_5350 - římsy jsou místy porostlé mechem a jsou na nich uchycené nečistoty

IMG\_5357 - římsy jsou místy porostlé mechem a jsou na nich uchycené nečistoty

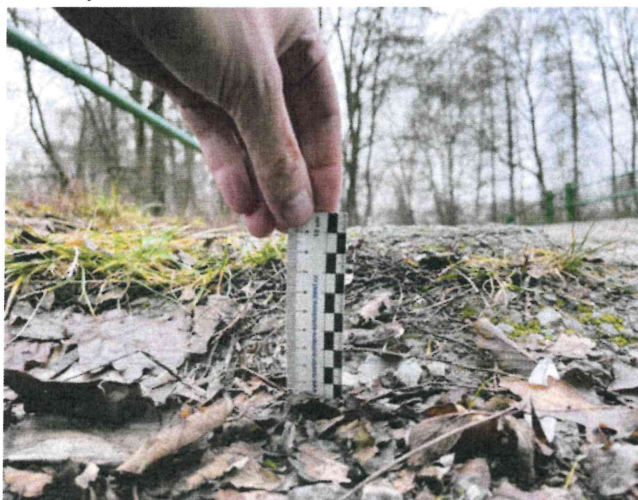
IMG\_5353 - prosedlá vozovka v přechodu na most na konci mostu až o cca 100mm

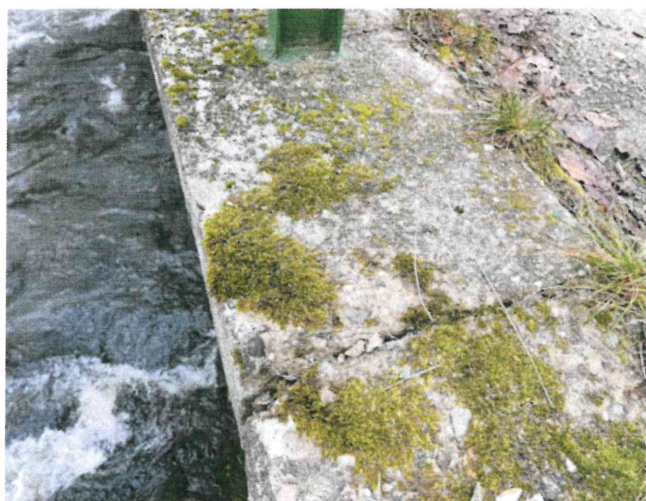
IMG\_5354 - na římsách jsou neutěsněné příčné pracovní spáry

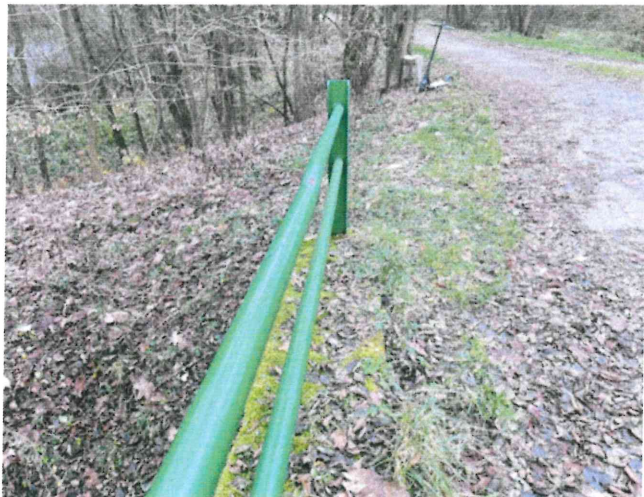
IMG\_5358 - mírná deformace pravého zábradlí

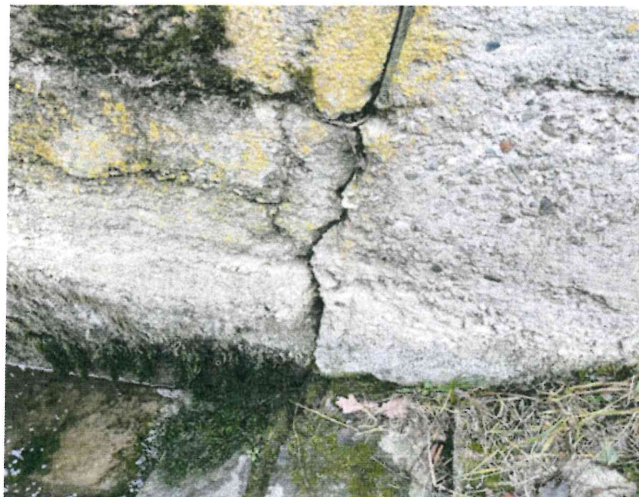
- svislá trhlina mezi opěrou O1 a křídlem K1
- povrch opěry O1 povrchově degraduje, více patrné v místě styku s vodní hladinou
- povrch opěry O2 povrchově degraduje, více patrné v místě styku s vodní hladinou

IMG\_5363 - svislá trhlina mezi opěrou O1 a křídlem K1

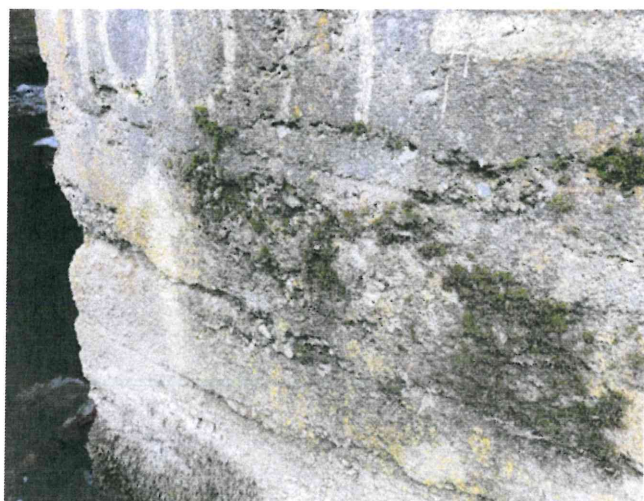
- na povrchích obou opěr jsou stopy po zatékání z úložného prahu

IMG\_5364 - povrch opěry O1 povrchově degraduje

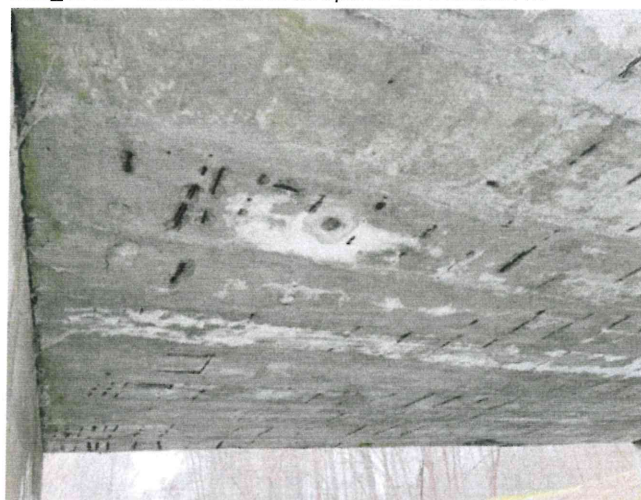
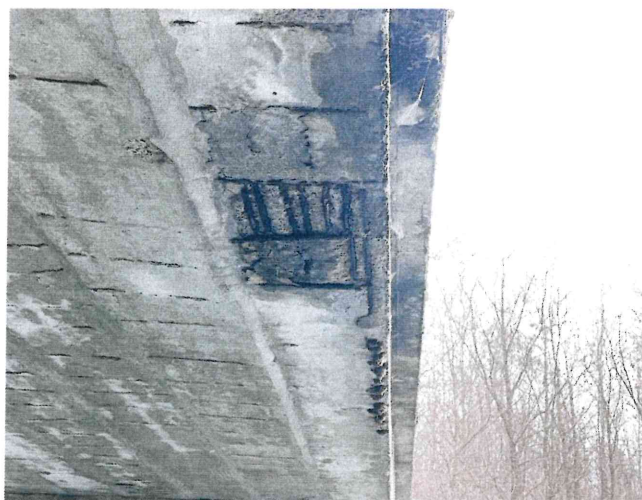
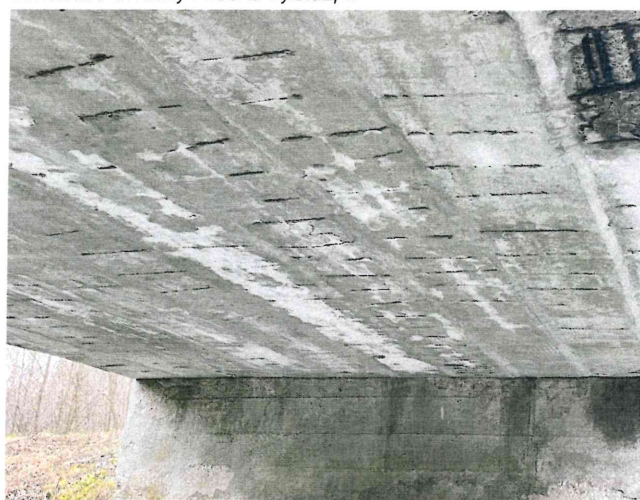
- na podhledu NK se lokálně vyskytují stopy po zatékání, obnažené třmínky i nosná výztuž, napadená korozí !!

IMG\_5372 - na podhledu NK se lokálně vyskytují stopy po zatékání, obnažené třmínky i nosná výztuž, n

IMG\_5375 - na podhledu NK se lokálně vyskytují stopy po zatékání, obnažené třmínky i nosná výztuž, n

IMG\_5376 - na podhledu NK se lokálně vyskytují stopy po zatékání, obnažené třmínky i nosná výztuž, n
