**POVODÍ LABE**, státní podnik

## **ZÁMĚR OPRAVY**

**MVE Mladá Boleslav, oprava střechy**

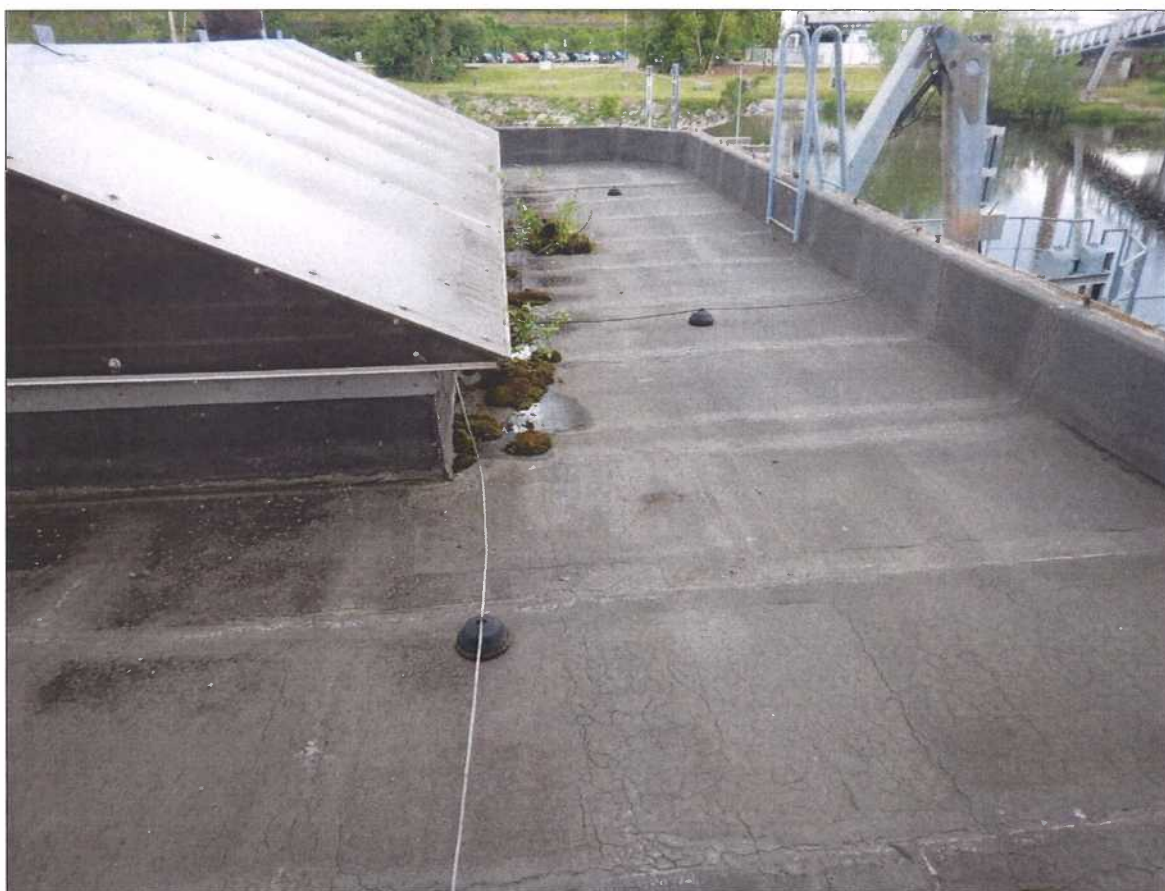
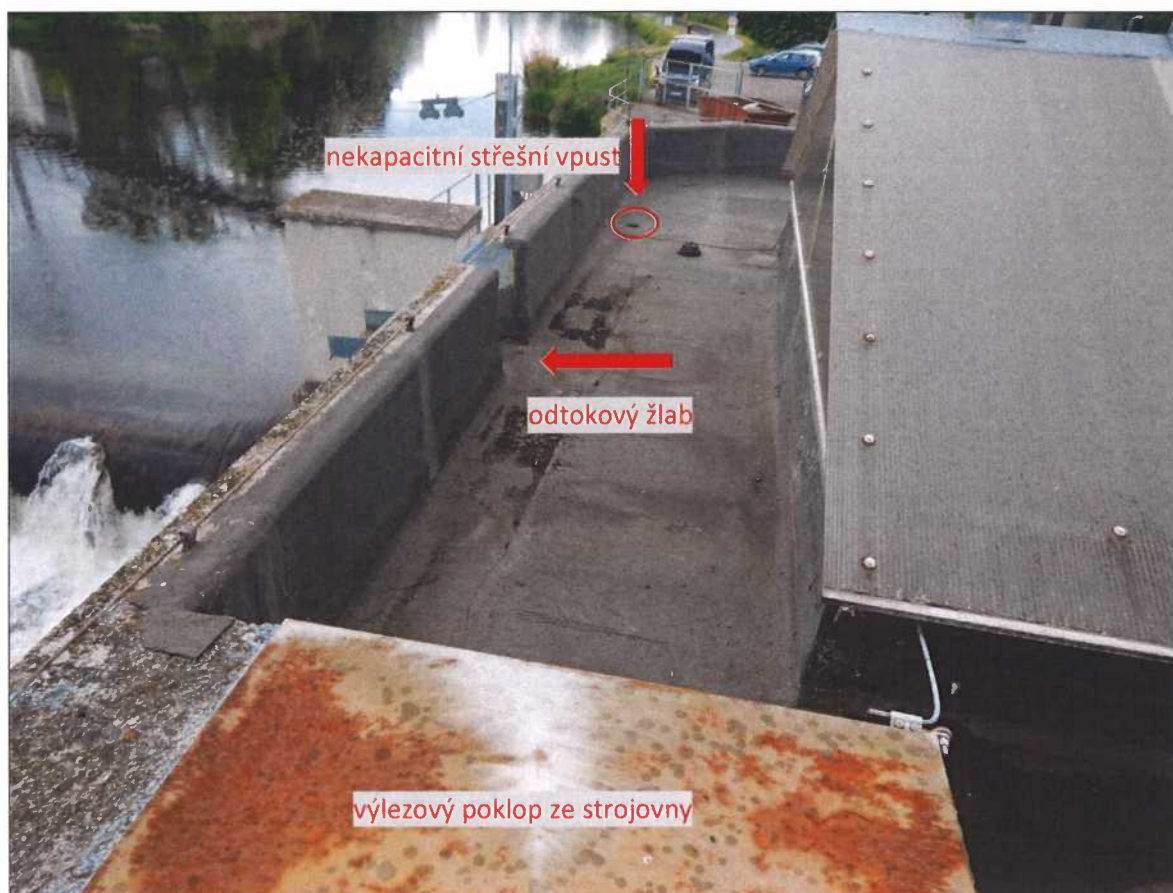
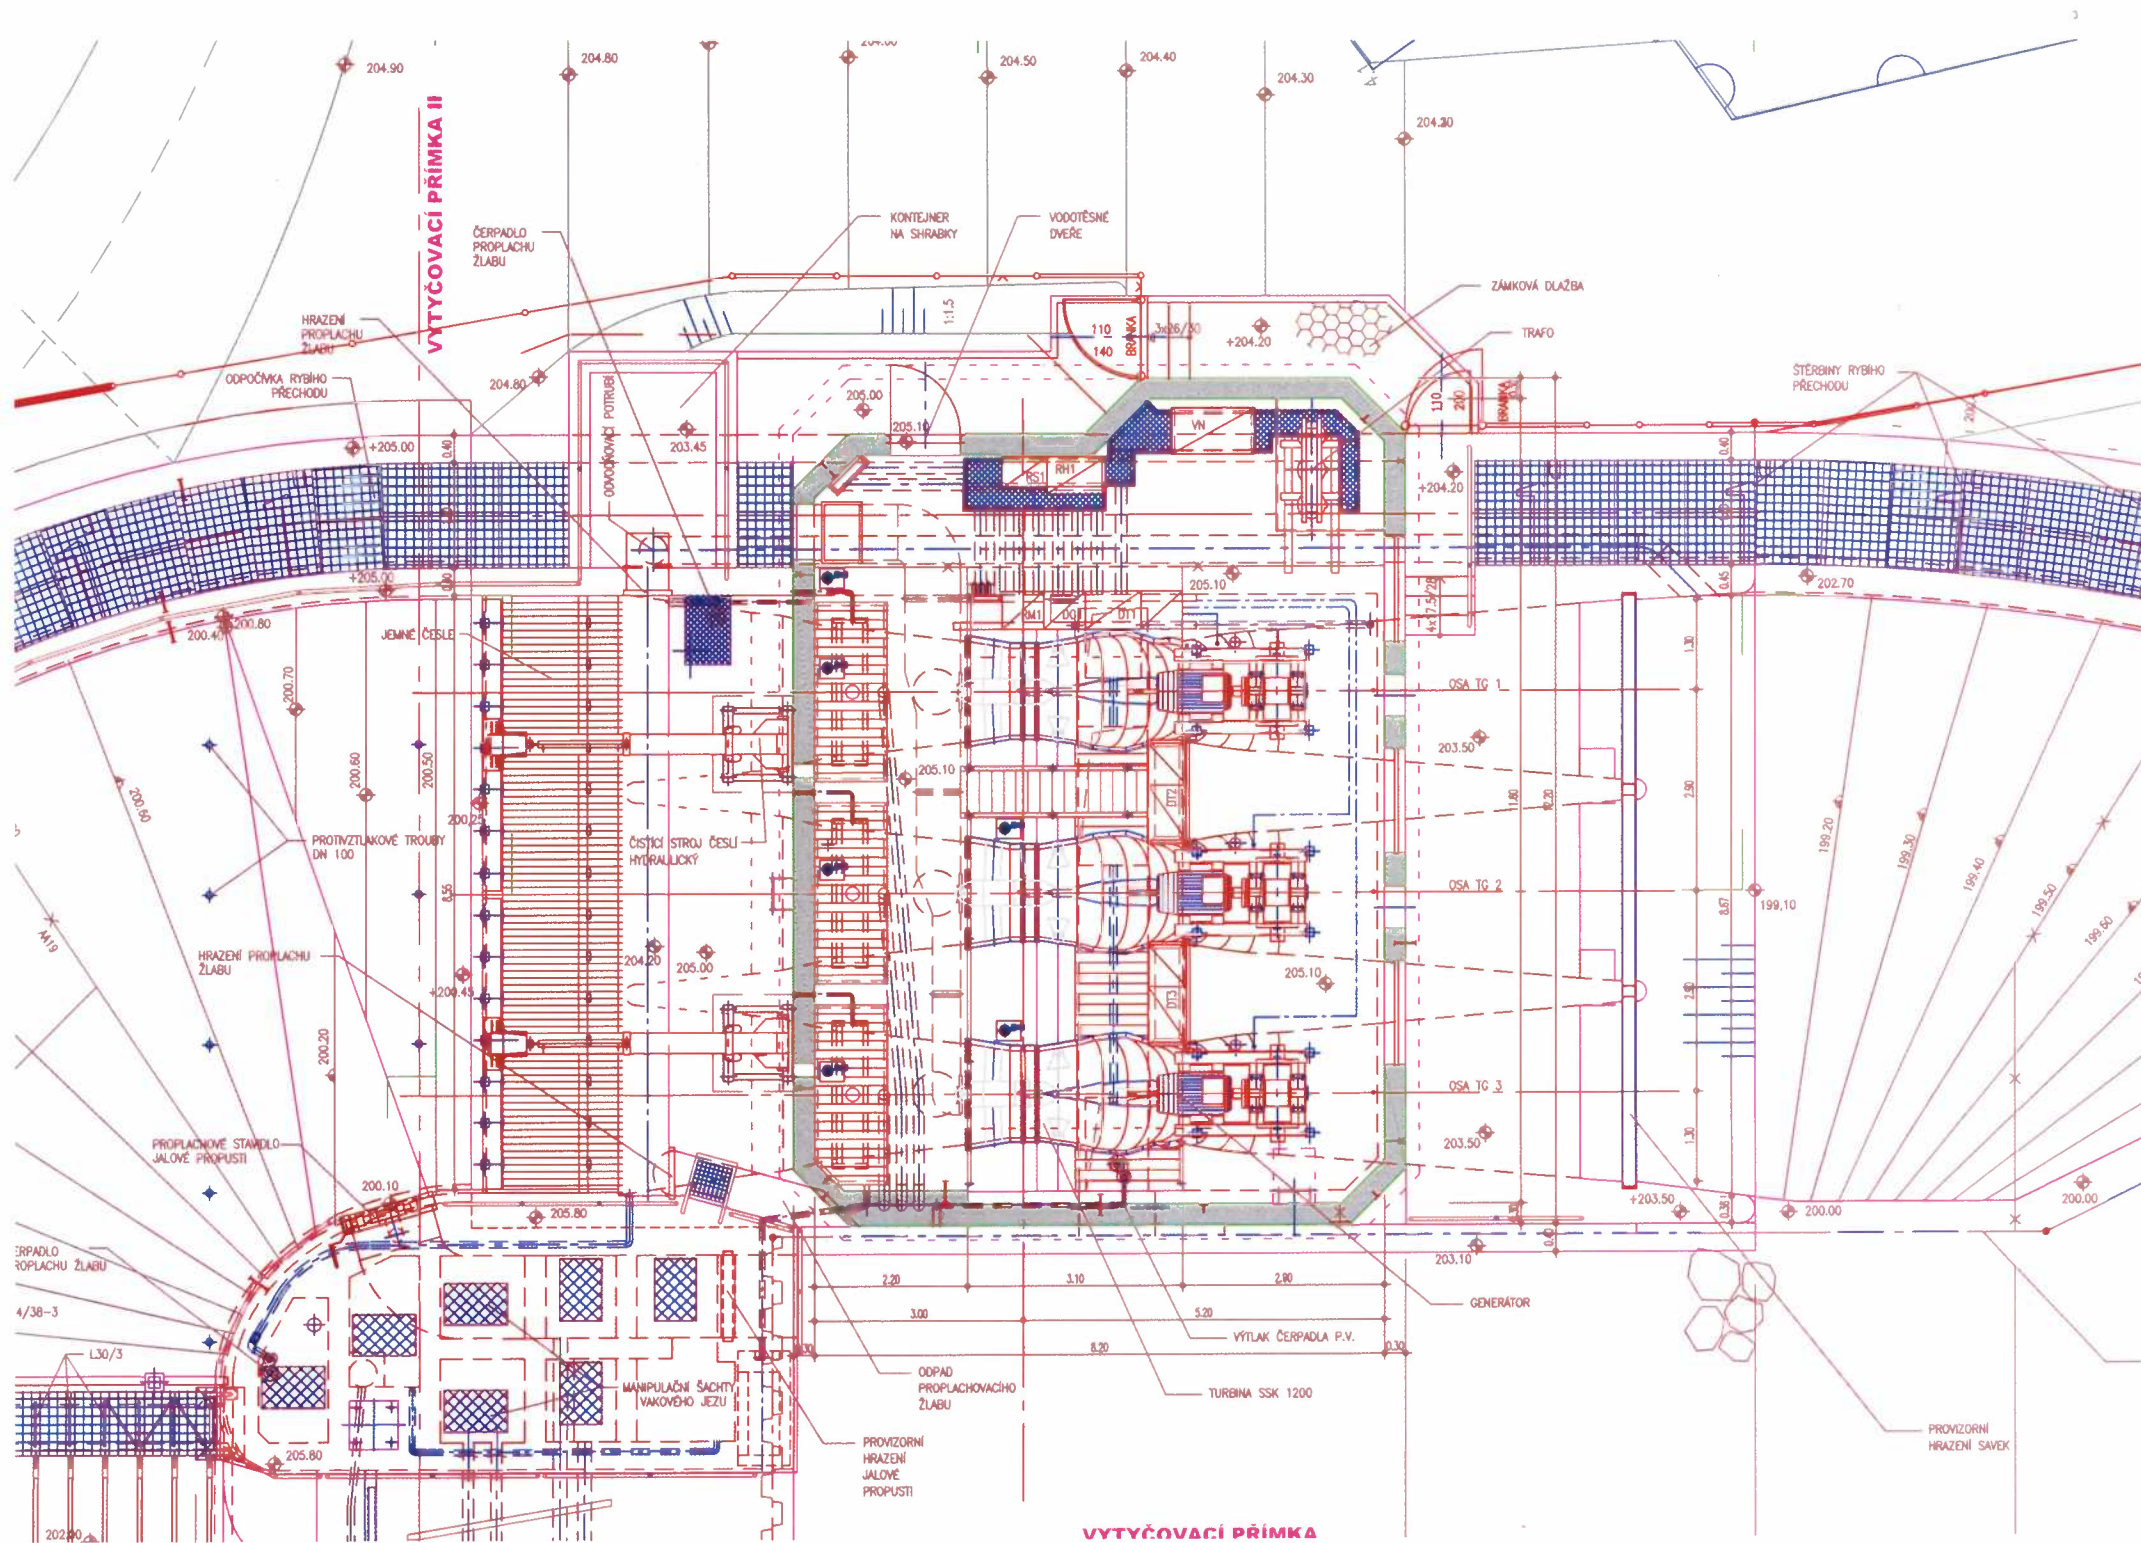
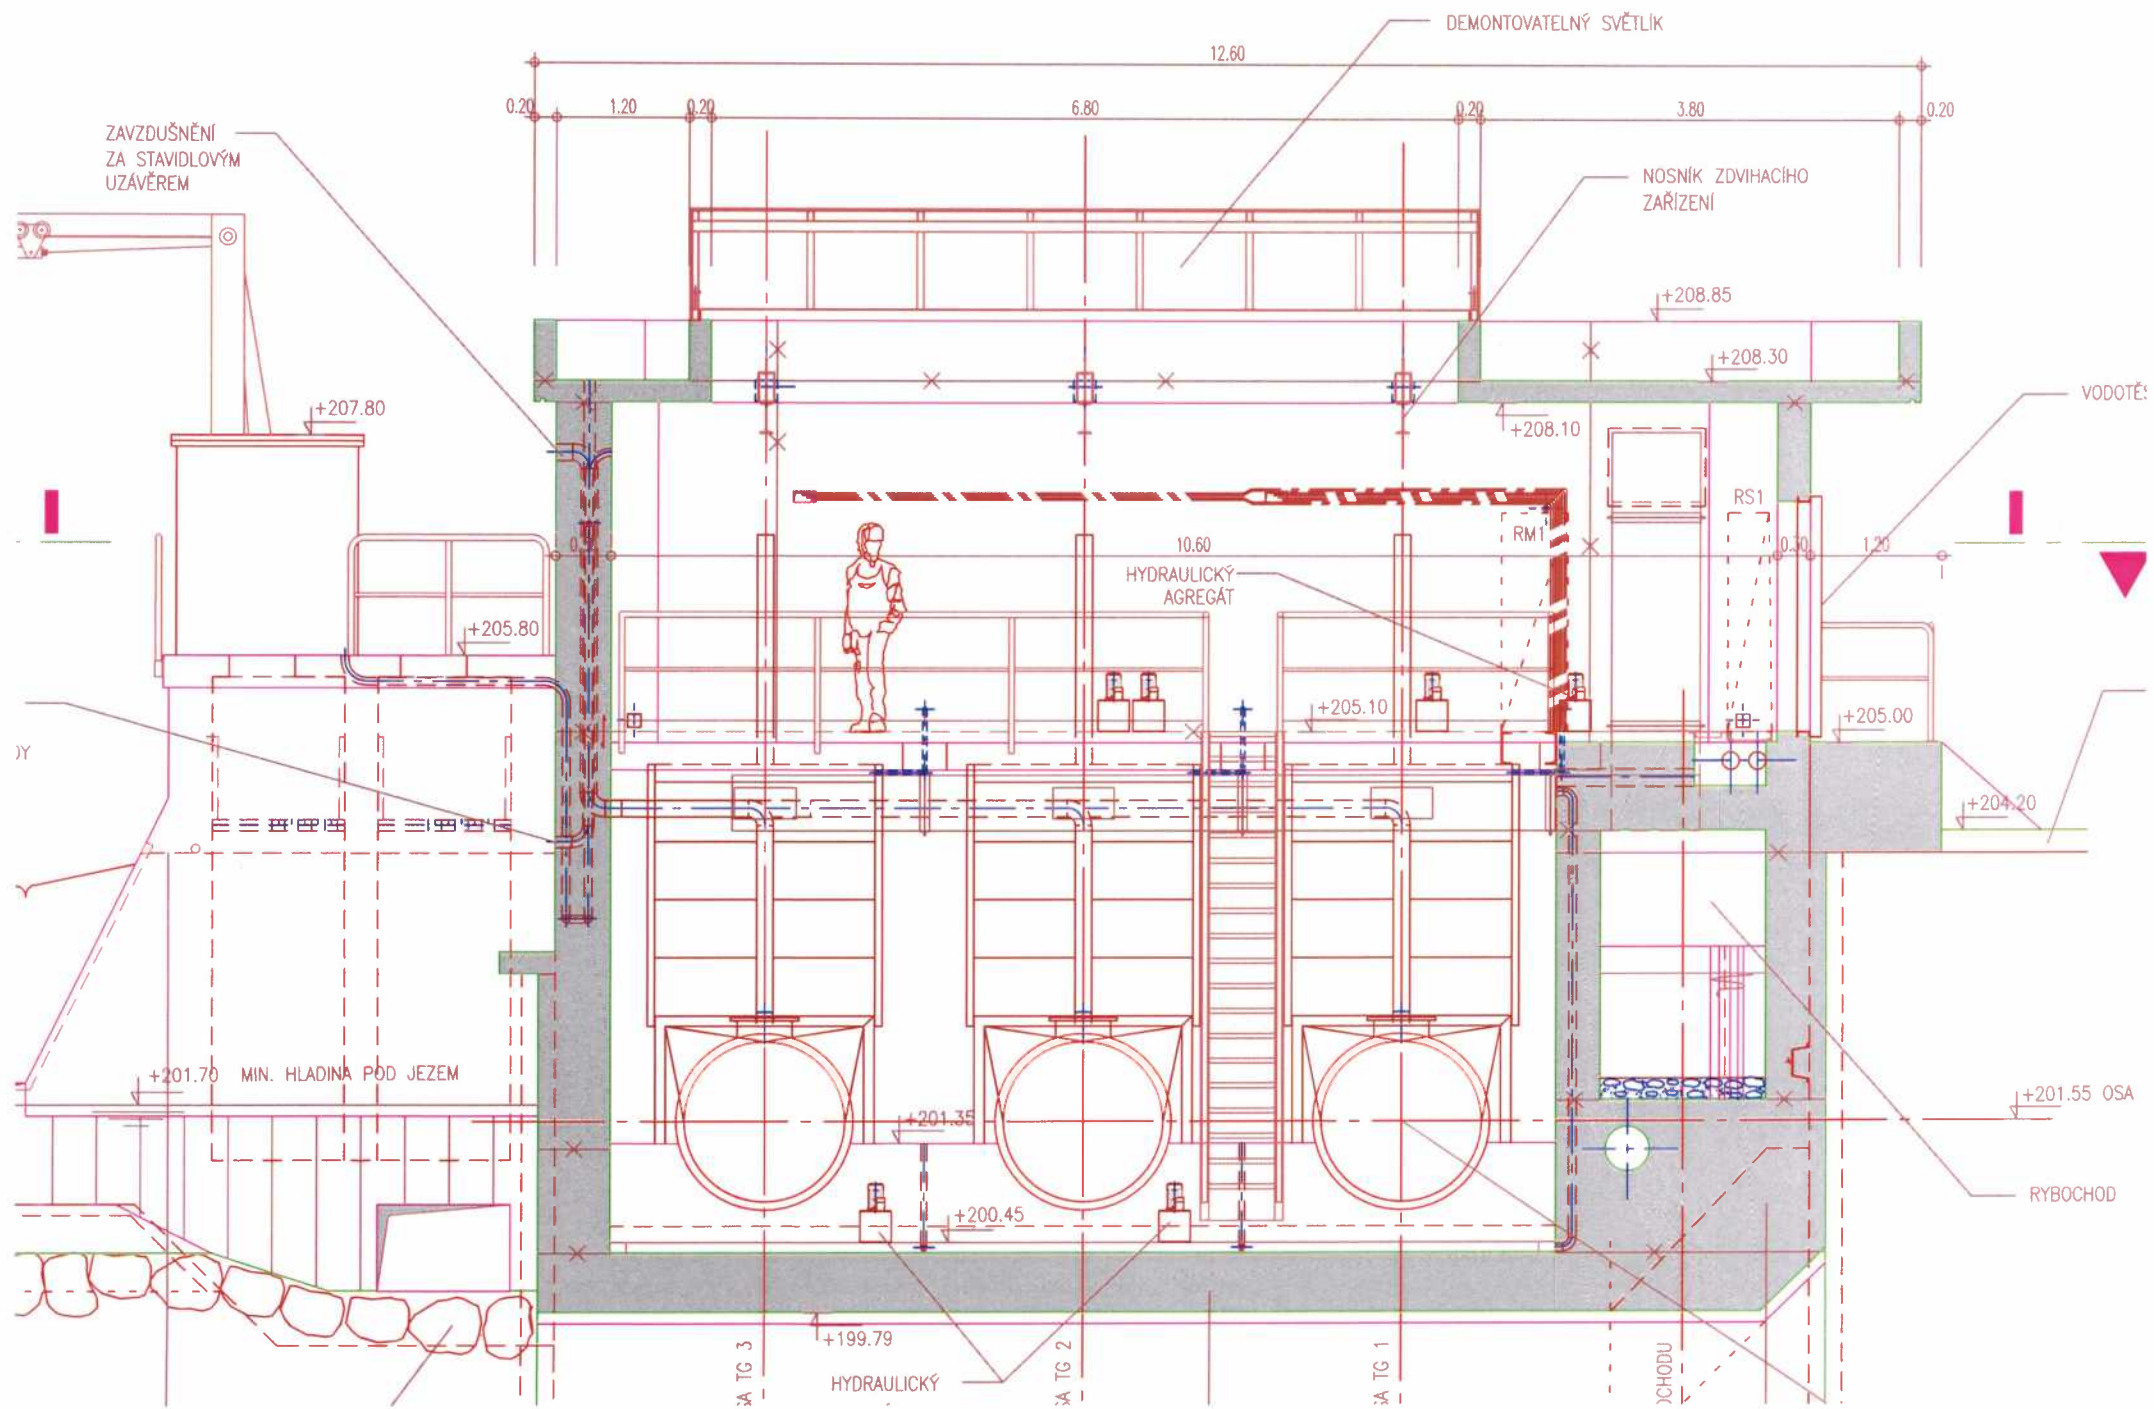
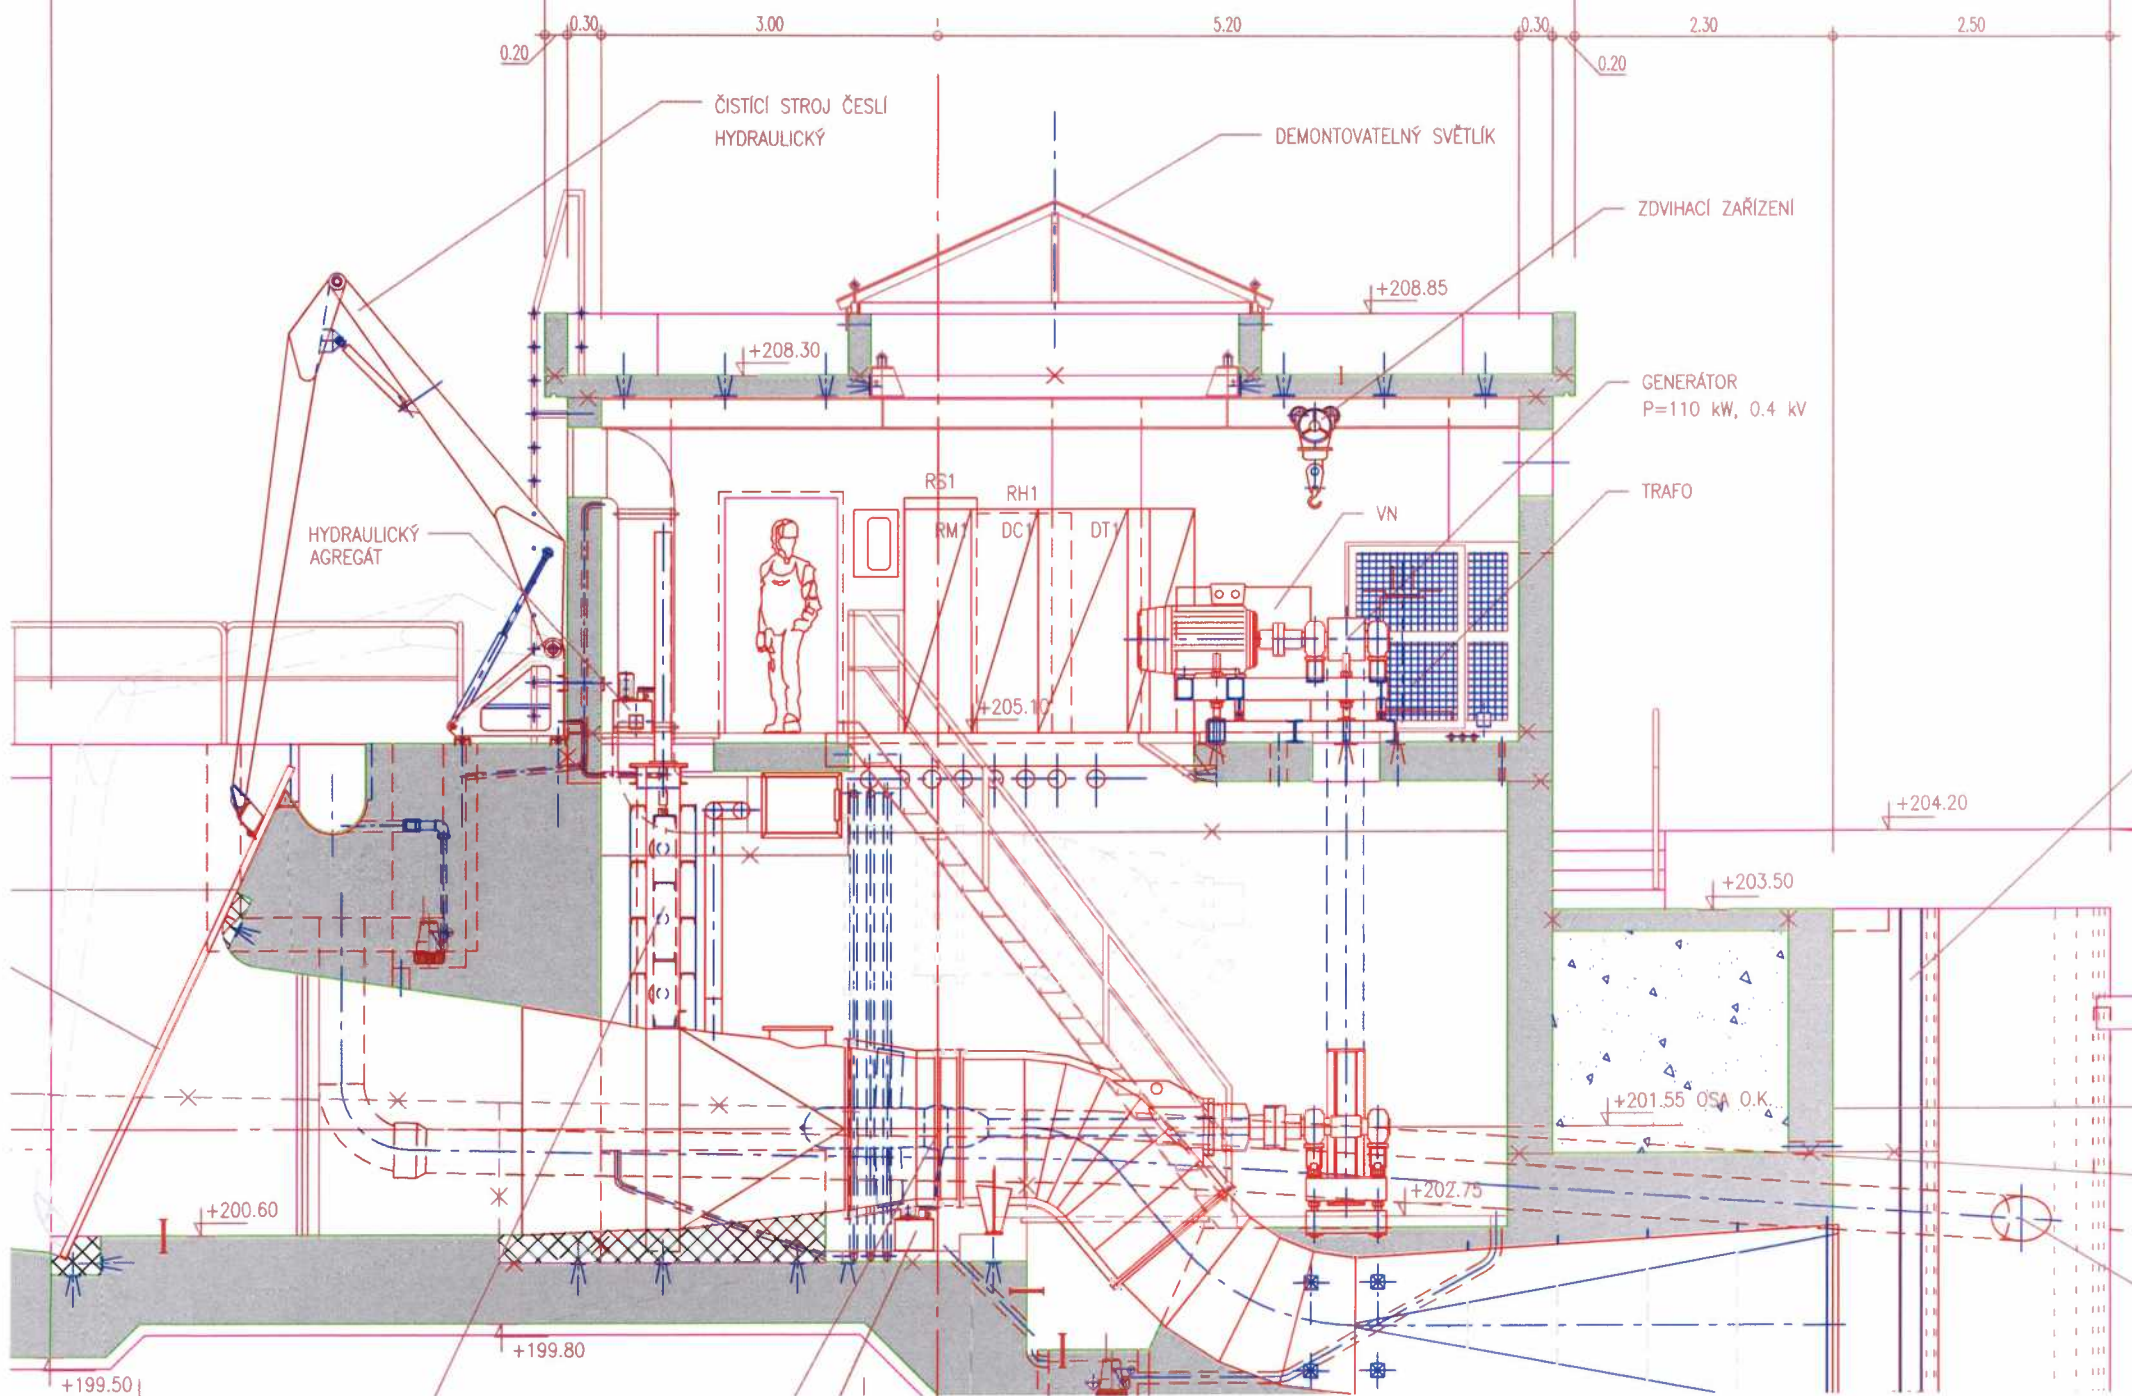
## Fotodokumentace

Stávající stav střešní krytiny vykazuje povrchovou degradaci, viditelné jsou vlasové trhliny v celé ploše, místy vystupuje ztužující tkanina živičných pásů. V některých svislých částech napojení na atiku je krytina nesoudržná s podkladem, nedostatečné spádové poměry plochy způsobují nedokonalý odtok srážkových vod a tvorbu kaluží. Nevhodně je také proveden odvod vody do jedné nekapacitní vpusti. Atiky střechy nejsou oplechovány, krytina je překrývá pouze částečně a v místech, kde je odlepena dochází k podtékání. V ploše střechy se nachází výlezový poklop a světlík strojovny MVE.

Stávající živičná krytina bude po očištění využita jako podkladní pojistná hydroizolace nové krytiny. Nesoudržné části krytiny kolem atiky budou odstraněny nebo přitaveny k podkladu. Demontován bude hromosvod v ploše střechy i atiky. Následně bude provedeno vyspádování plochy střechy spádovými klíny z EPS polystyrenu lepeného na stávající krytinu. Vzhledem k nekapacitní stávající střešní vpusti bude provedeno přespádování do stávajícího kapacitního odtokového žlabu a vpust bude zaslepena.

Nová střešní krytina bude provedena ze dvou vrstev kvalitní asfaltové krytiny (podkladní SBS -30, např. Vedatop a vrchní s posypem SBS PVS5 -25, např. Euroflex) lepené k podkladu, včetně všech systémových prvků potřebných pro napojení na atiku, výlezový otvor a světlík.

Atika bude opatřena oplechováním s dostatečným oboustranným přesahem. Výlezový poklop bude odříznut a opatřen několikanásobným antikorozním nátěrem.
