### PPO Mělník – průzkum zatopených částí protipovodňových vrat

## **Závěrečná zpráva o průzkumu trvale zatopených částí objektu protipovodňových vrat**

**PPO Mělník - 2023**

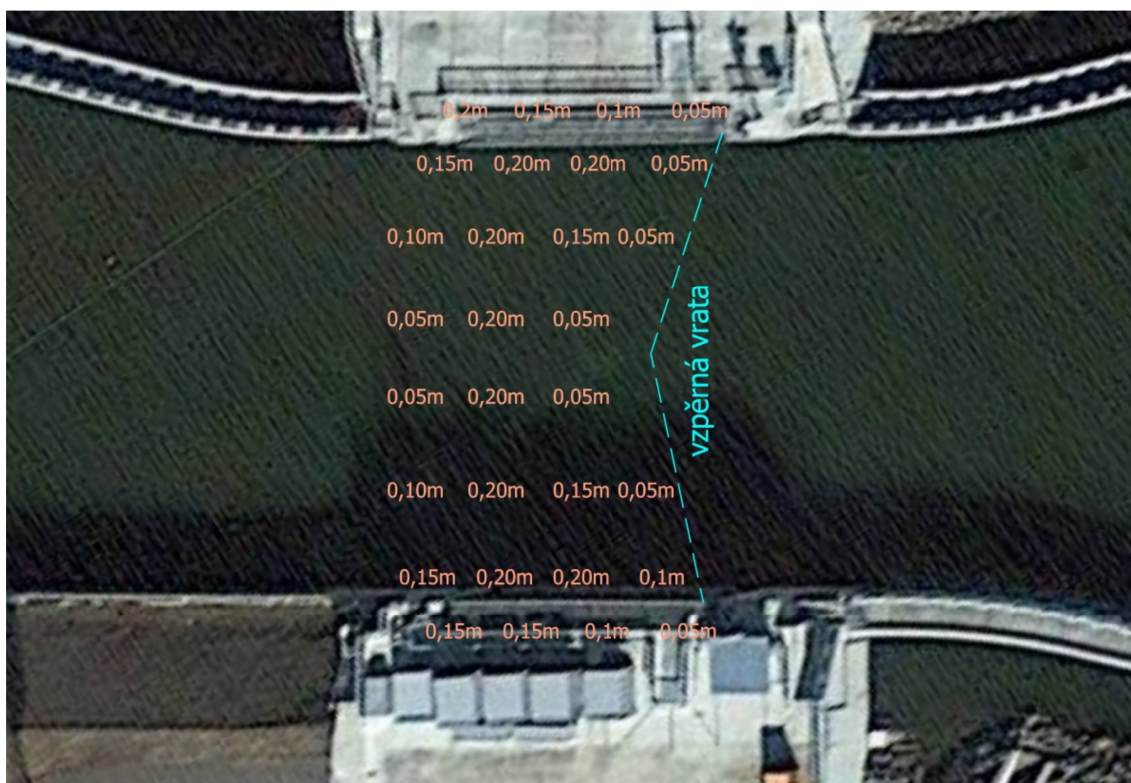
Mocnost sedimentu se zde pohybovala mezi v rozmezí 5-20 cm (viz obrázek přílohou). A ve výše popsaném prostoru se nenalézali žádné potopené předměty, např. klády, železné konstrukce.

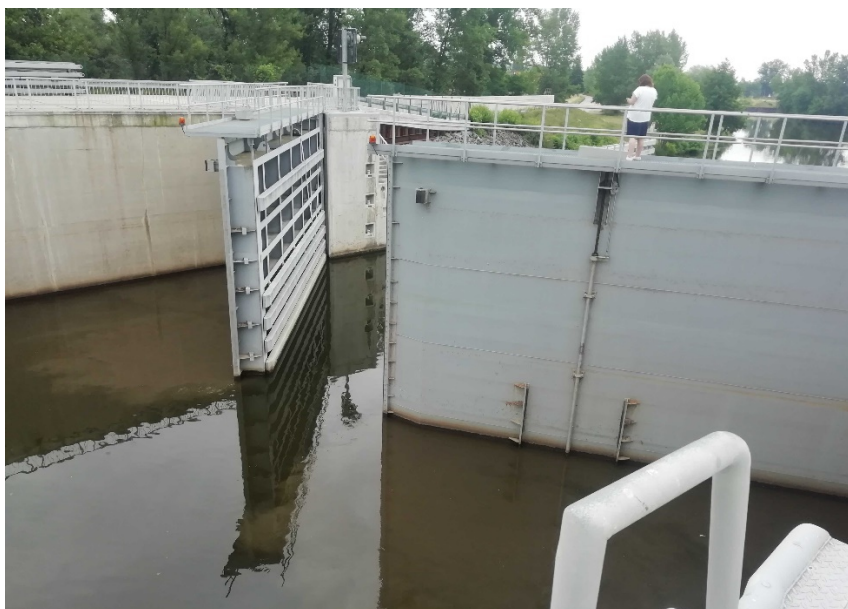
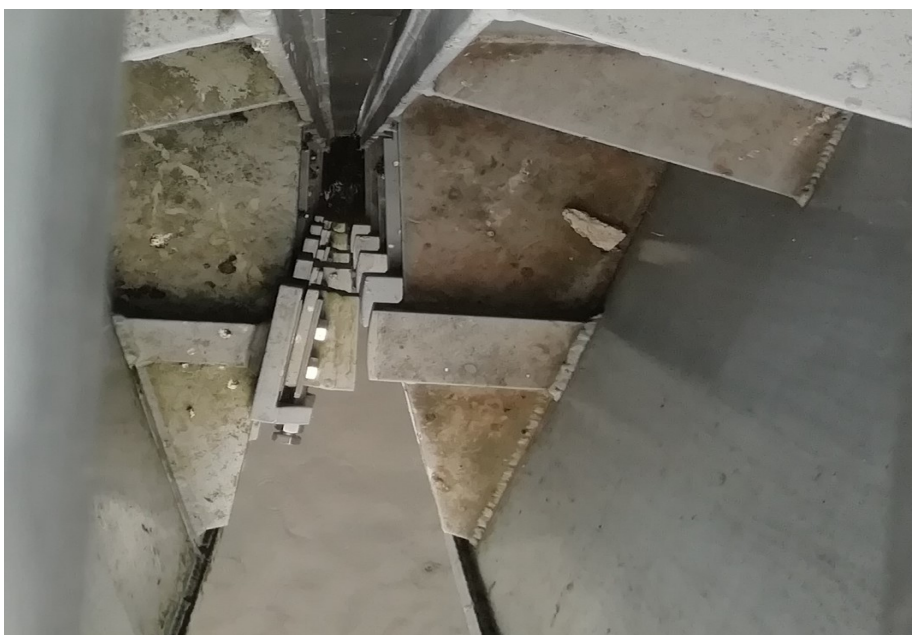
Mocnost sedimentu se zde pohybovala mezi v rozmezí 5-20 cm (viz obrázek přílohou). A ve výše popsaném prostoru se nenalezali žádné potopené předměty, např. klády, železné konstrukce.

Během průzkumu nebyly nalezeny žádné závady či viditelné poškození. Mocnost sedimentů na betonovém dně se pohybovala mezi vzpěrnými vraty v rozmezí 5-20 cm (viz obrázek přílohou) .
