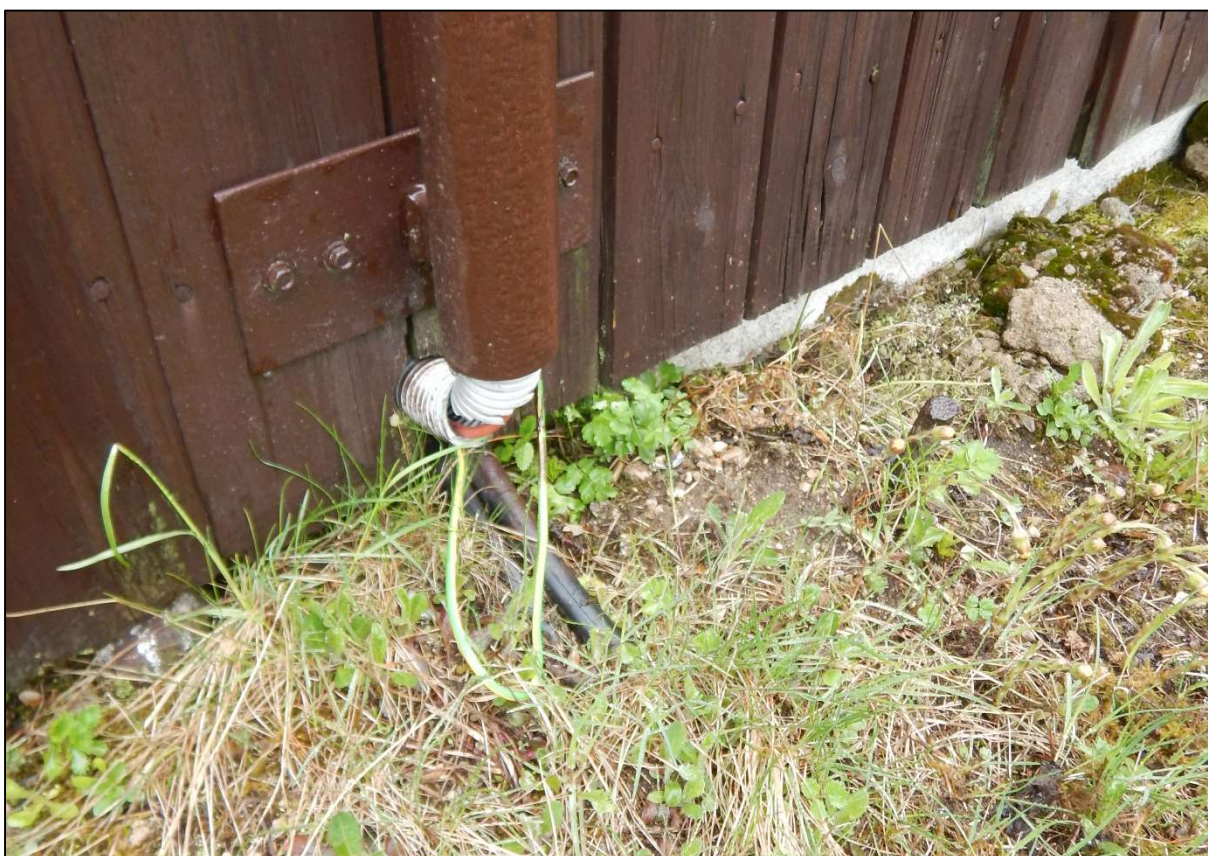
Obr. 2: Vnější vstup el. NN a sděl. kabelu – nezabezpečený, nově bude osazen do nerezové chráničky

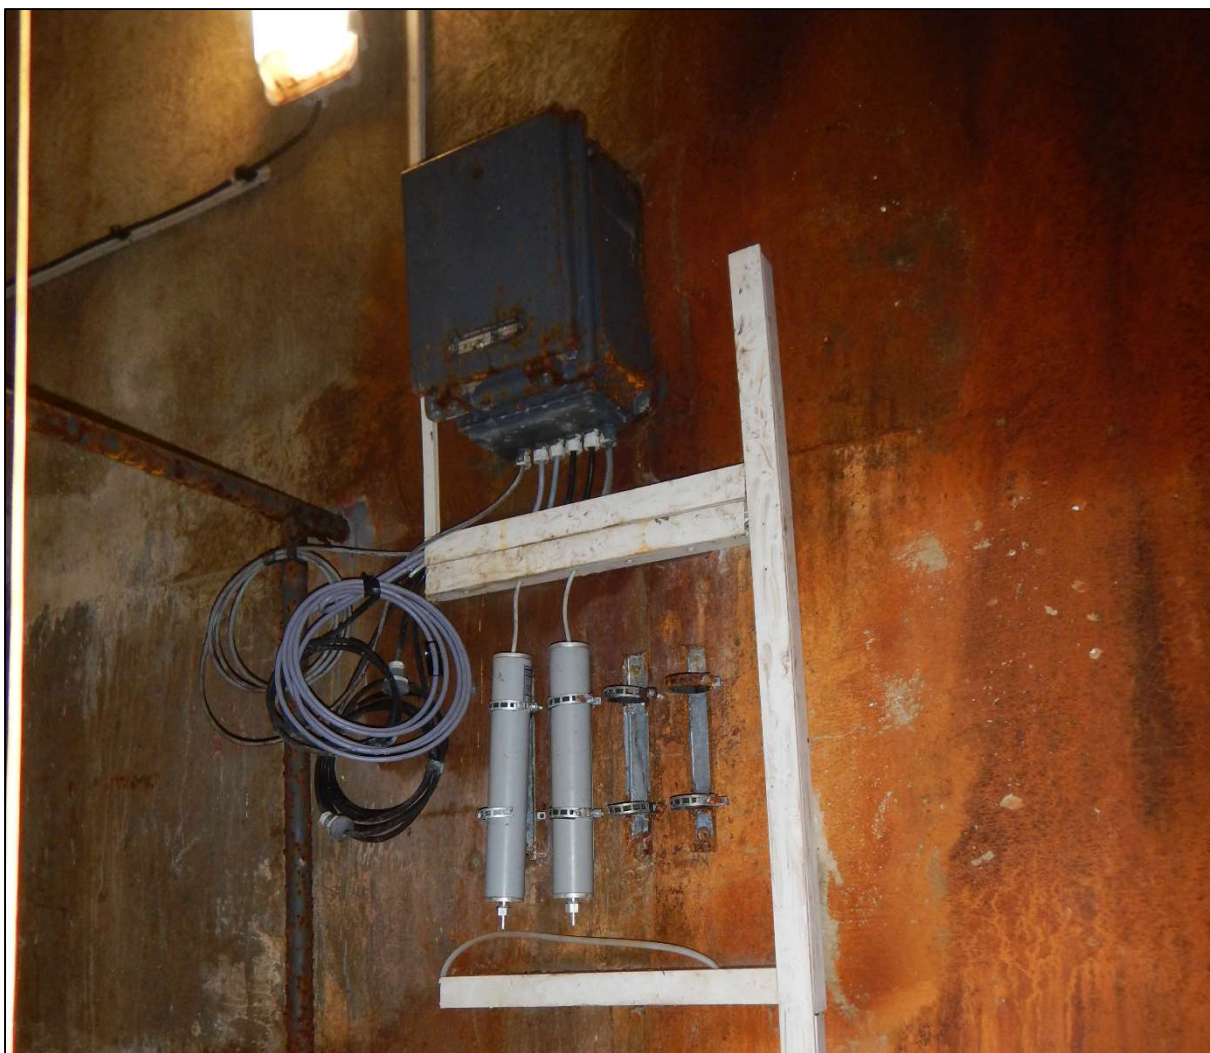
Obr. 5: Stávající rozváděč a přepětová ochrana čiděl hladinoměrů v 1PP

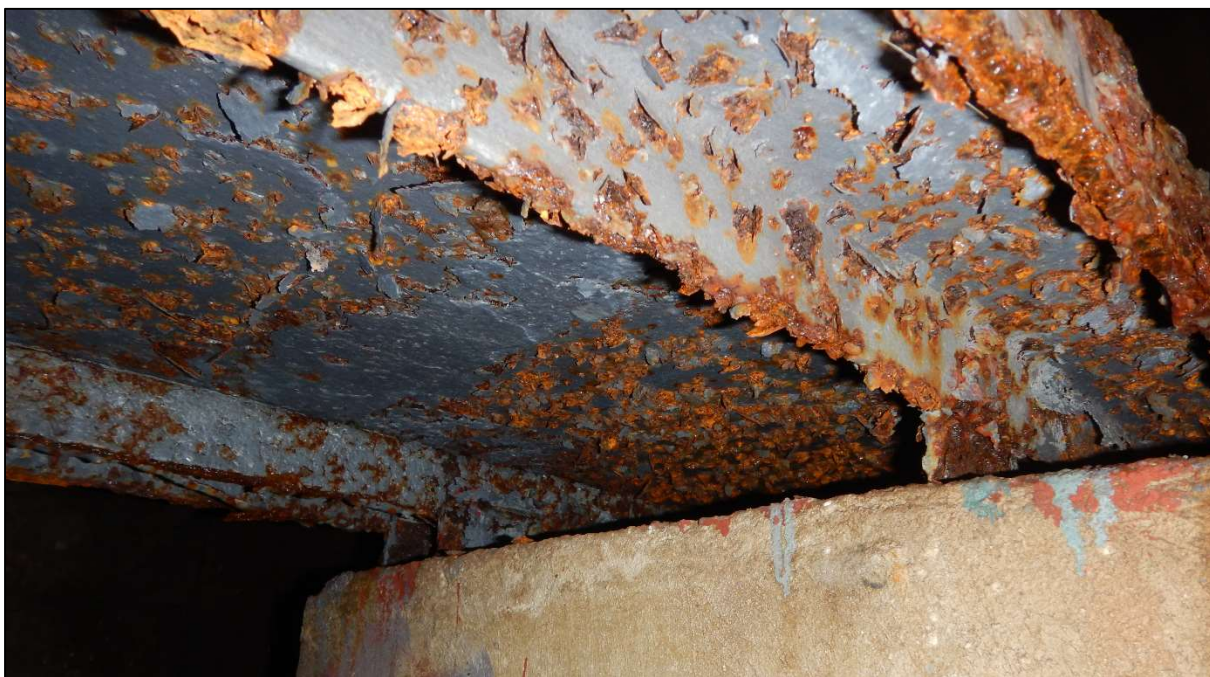
Obr. 6: Hlubková koroze ke lávky v 1PP (detail stáv. uložení lávky)

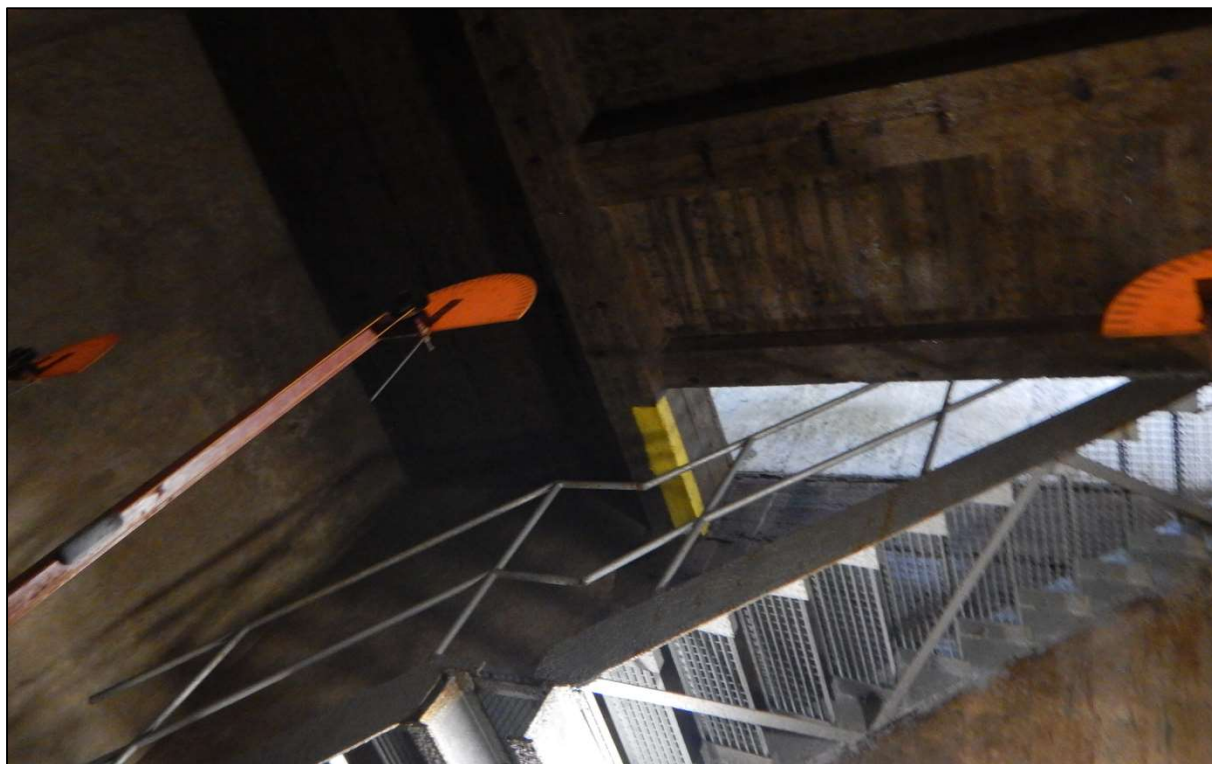
Obr. 7: Snížená podchodná výška stáv. schodiště – závada bude rekonstrukcí odstraněna

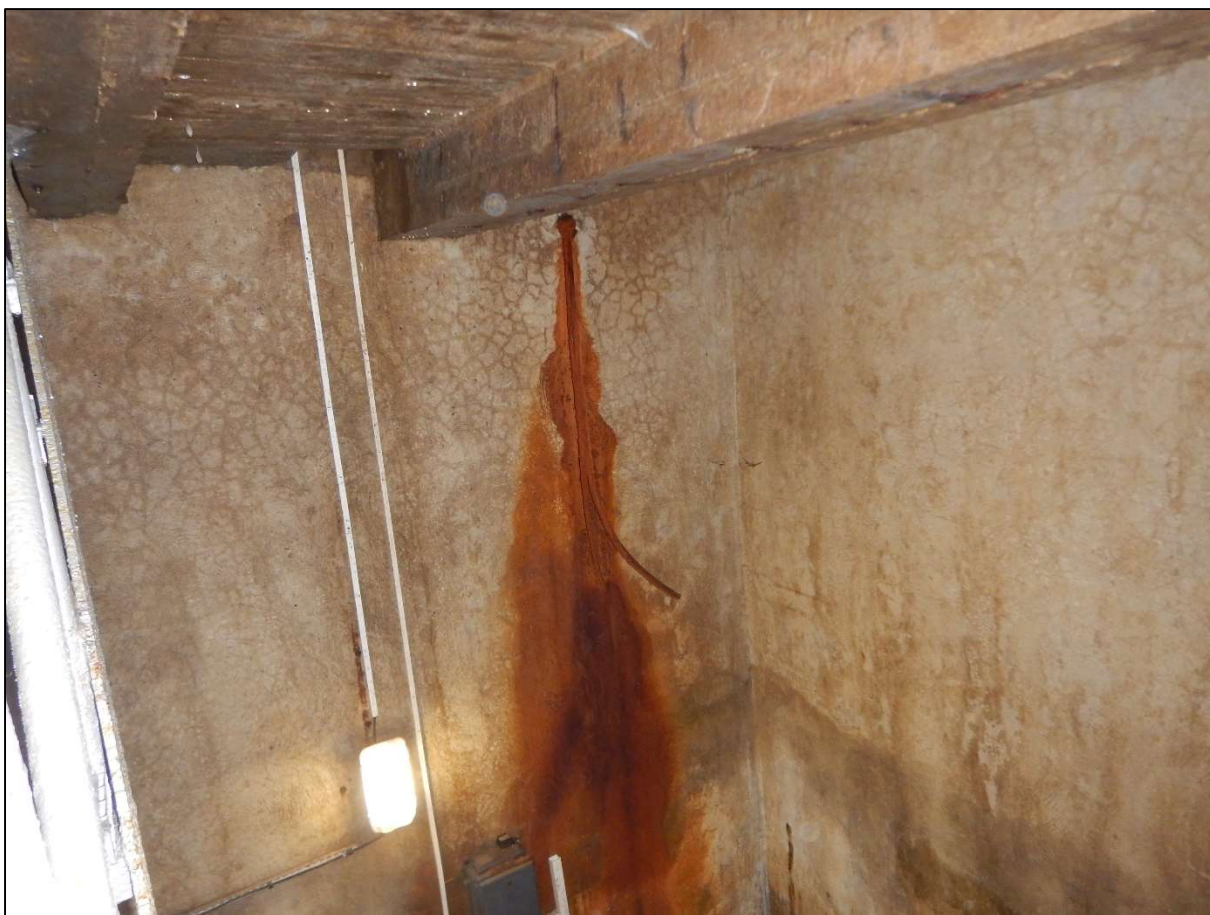
Obr. 8: Vývody nefunkčních tlakoměrných sond v tělese hráze, závady vlivem průsaků a zatékání do šachty – odřezat, bet. povrch sanovat

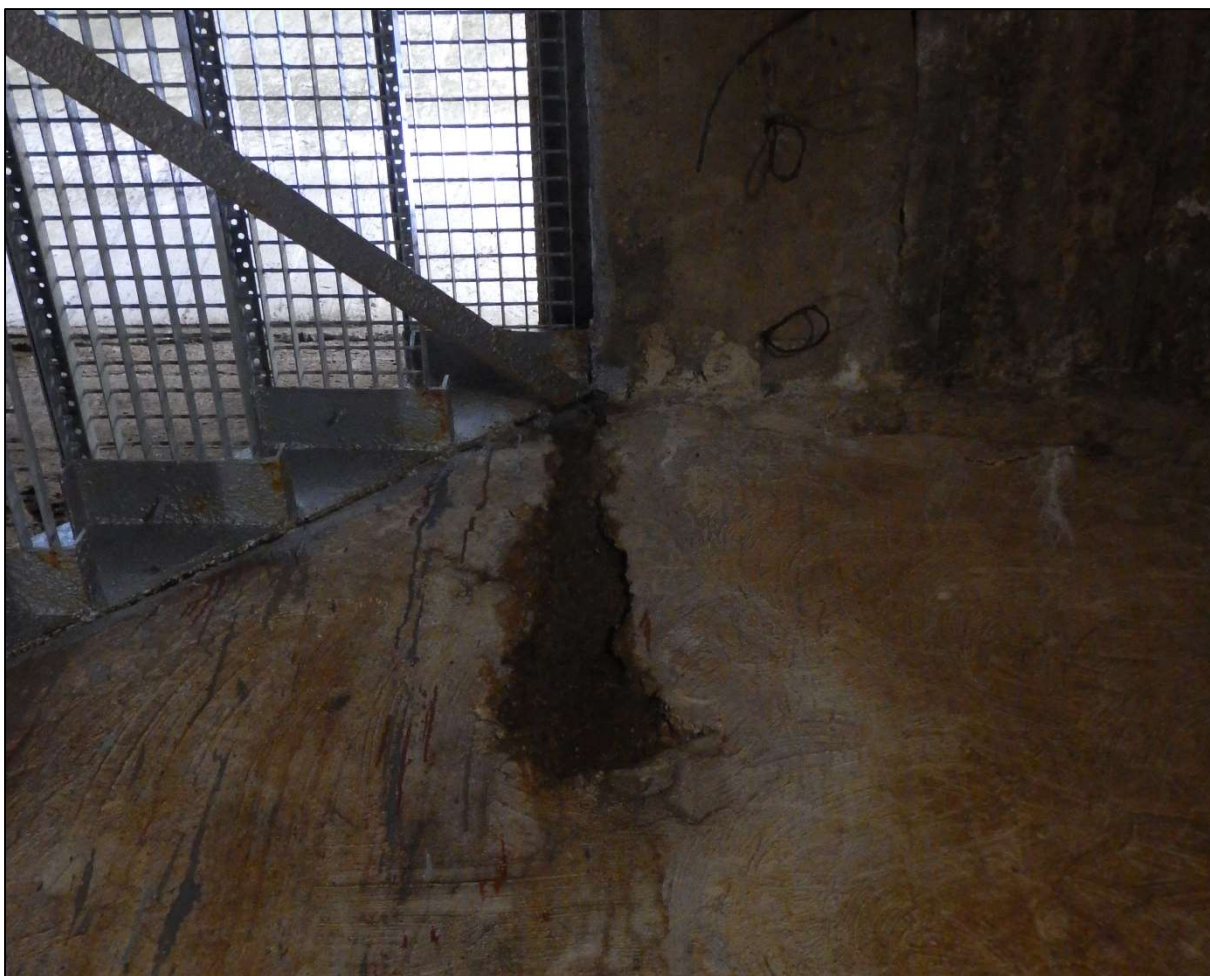
Obr. 9: Kaverna vlivem zatékání odtrženým prahem v 1NP
