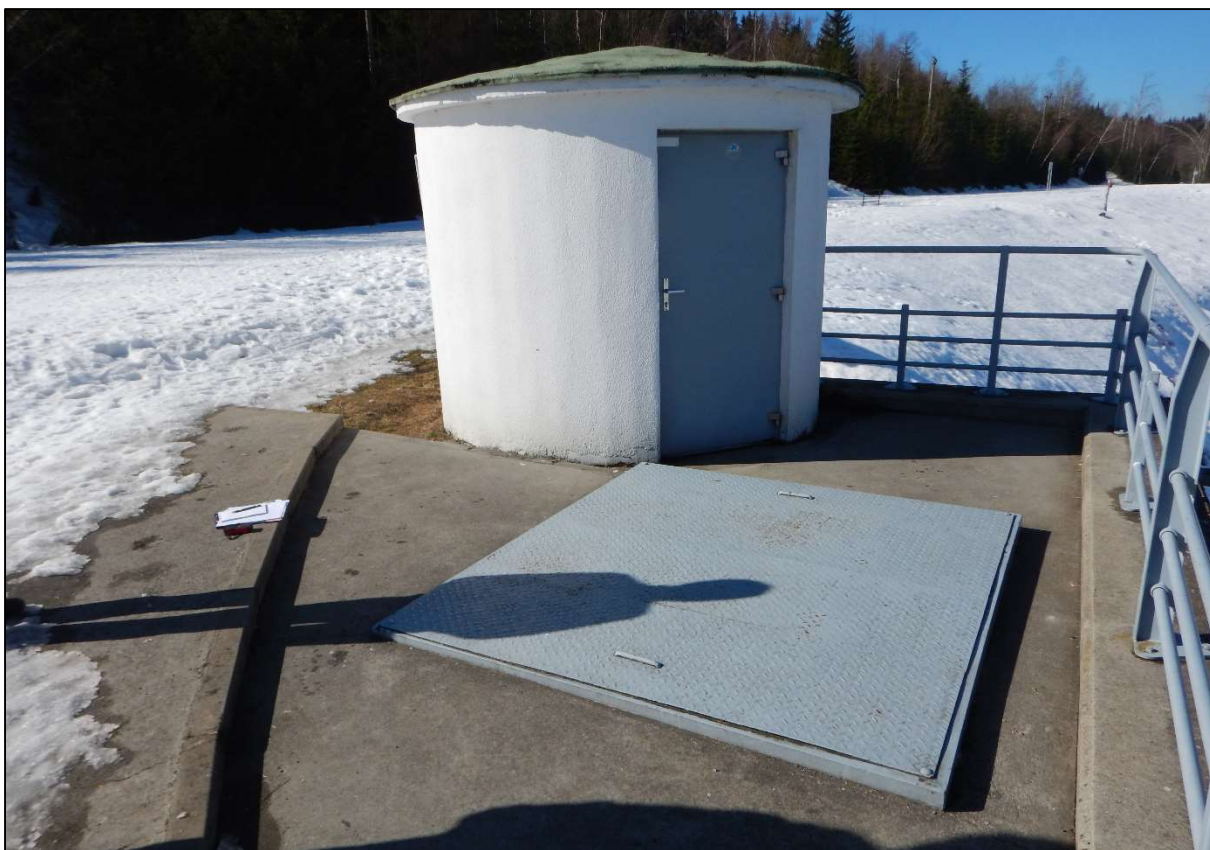
Obr. 1: Celkový pohled na nadzemní část objektu SO 01: Šachtový vstup - horní, pravobřežní, 3/2020

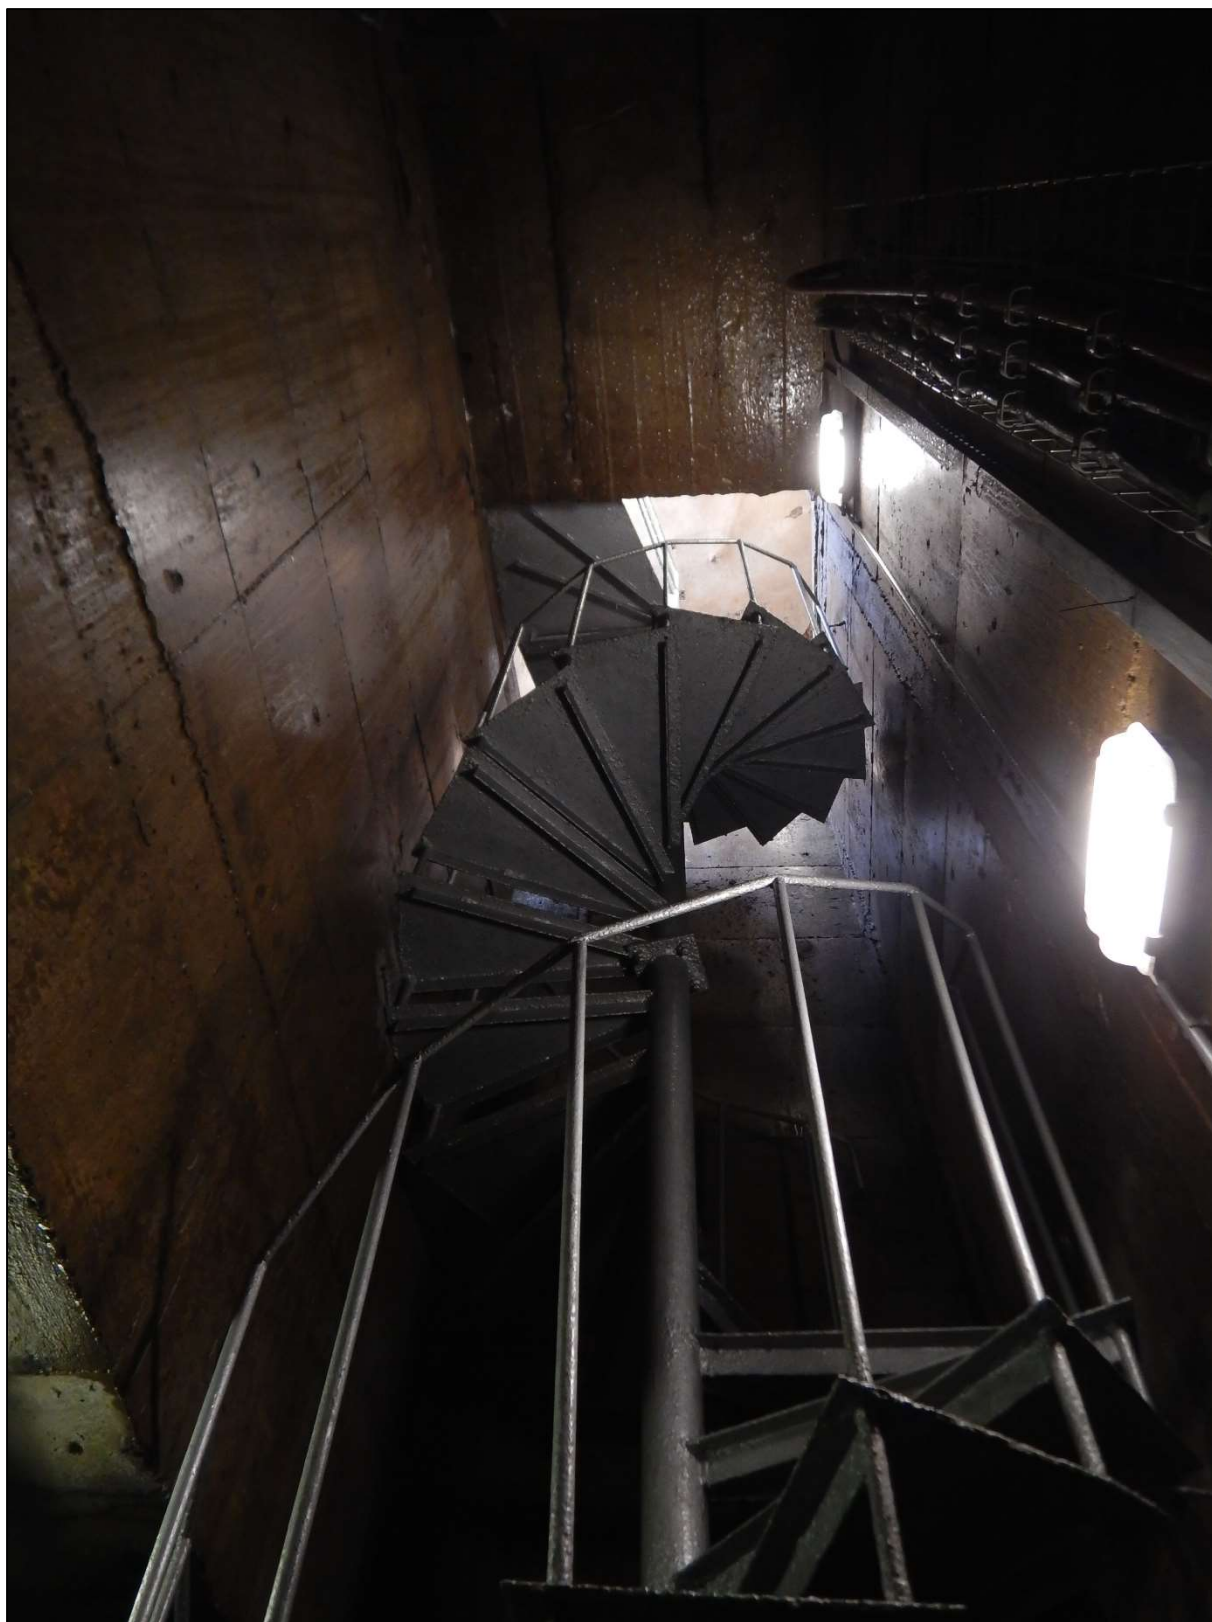
Obr. 2: Šachta a vřetenové schodiště, 3/2020

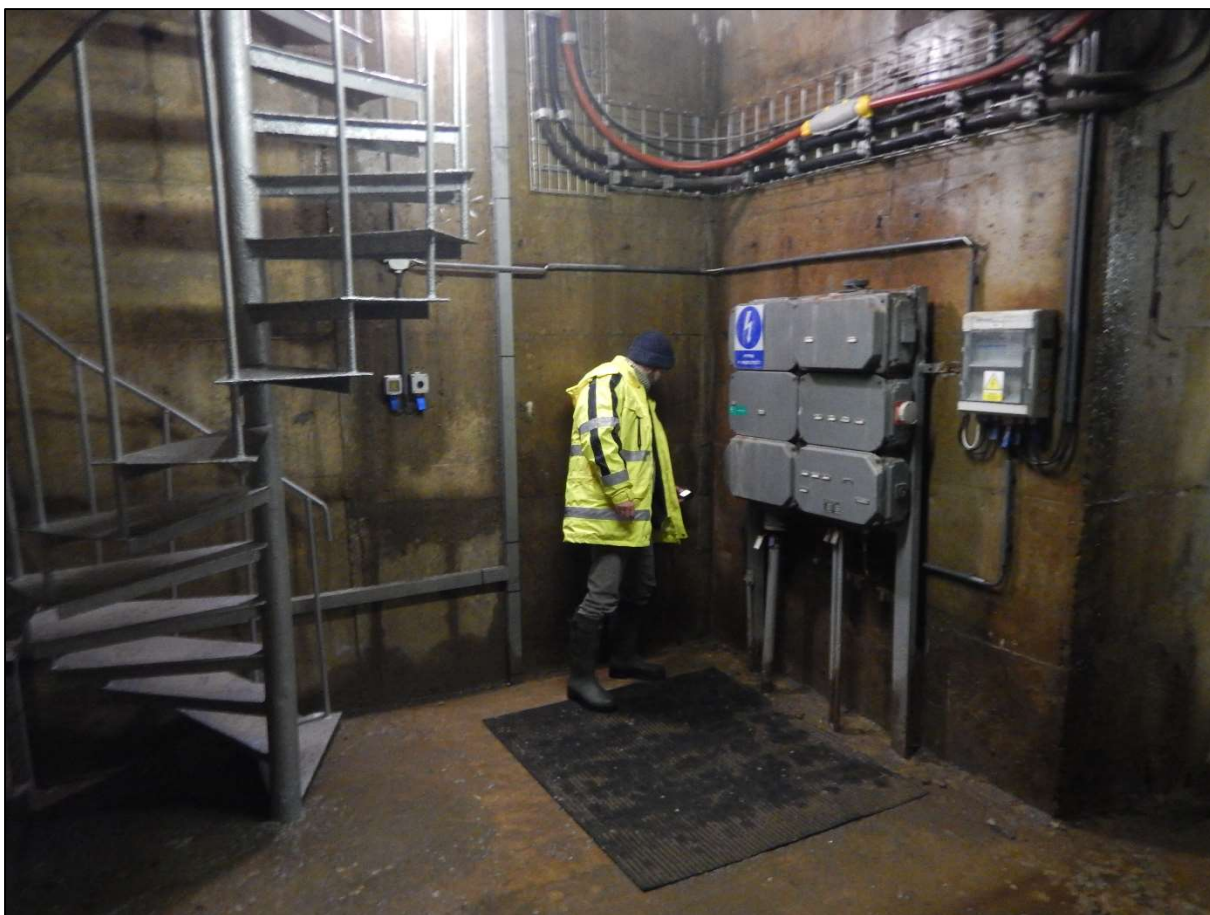
Obr. 3: Umístění rozváděčů v 1PP, 3/2020

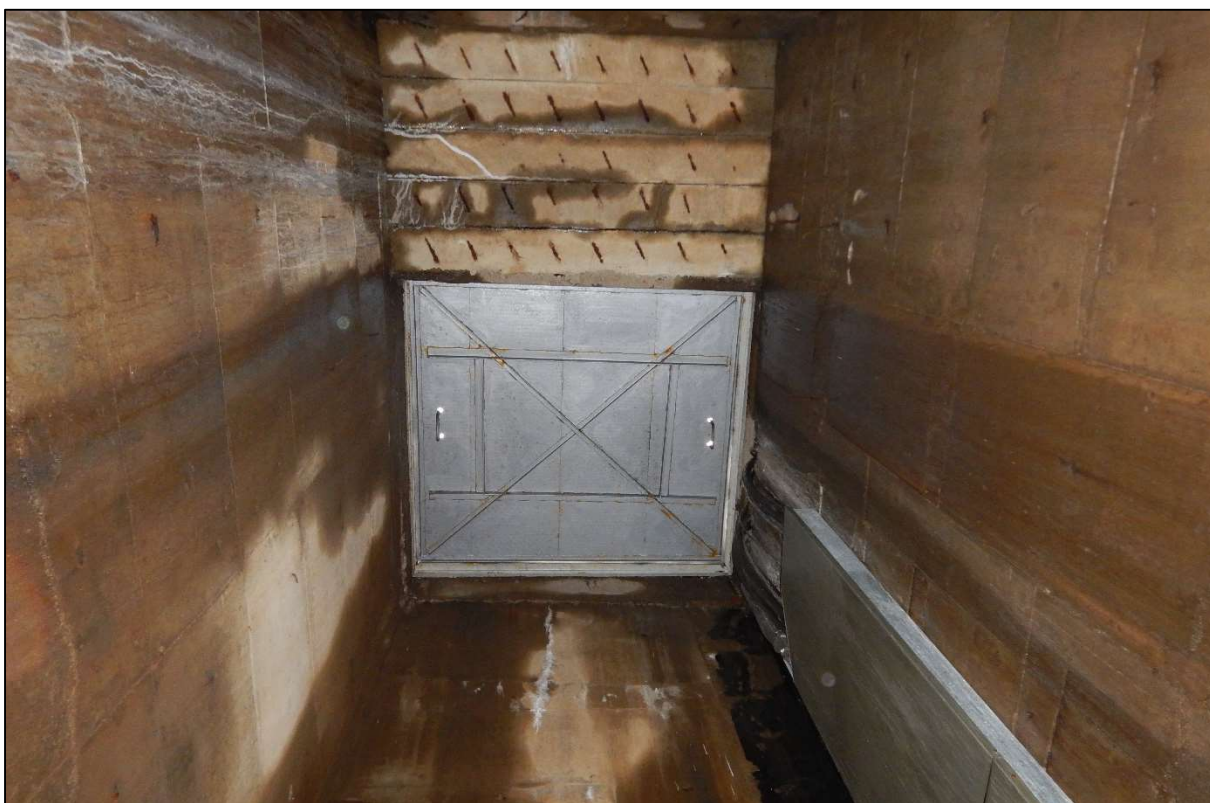
Obr. 4: Stávající zakrytí manipulačního otvoru a pref. stropnice šachty, 5/2020

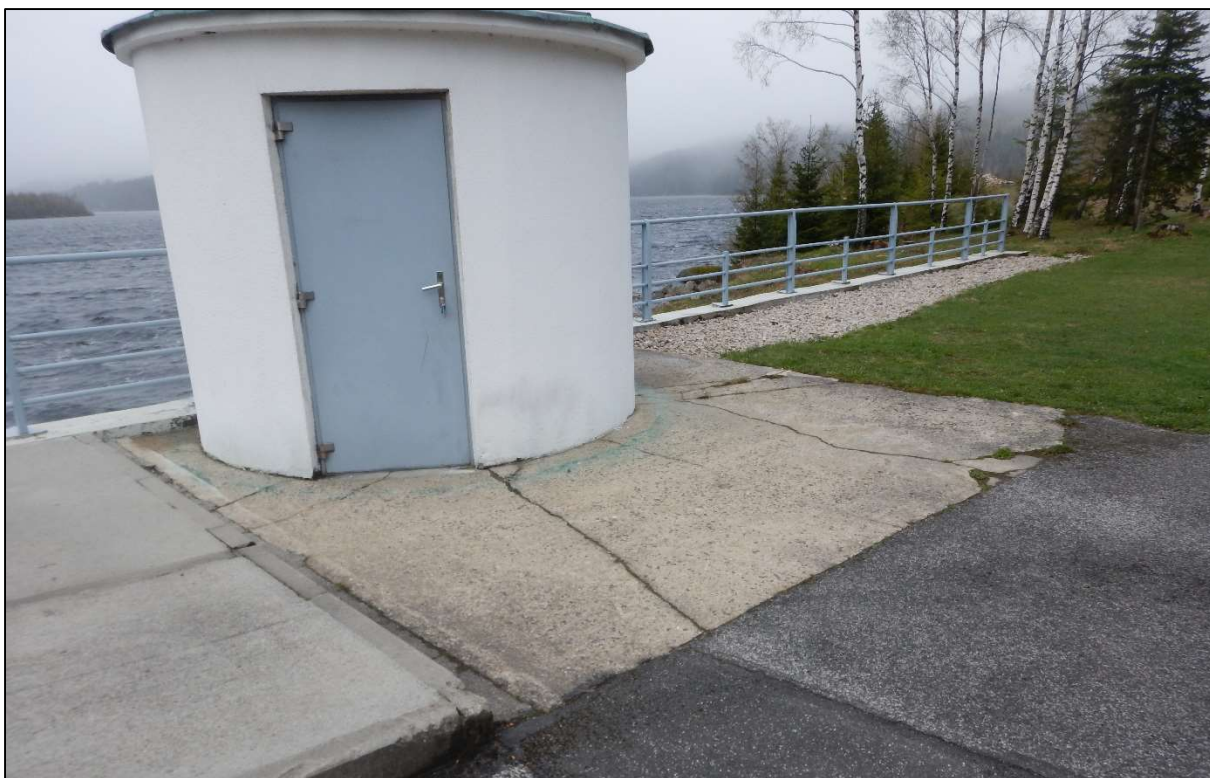
Obr. 5: Celkový pohled na nadzemní část objektu SO 02: Šachtový vstup - horní, levobřeží, 3/2020

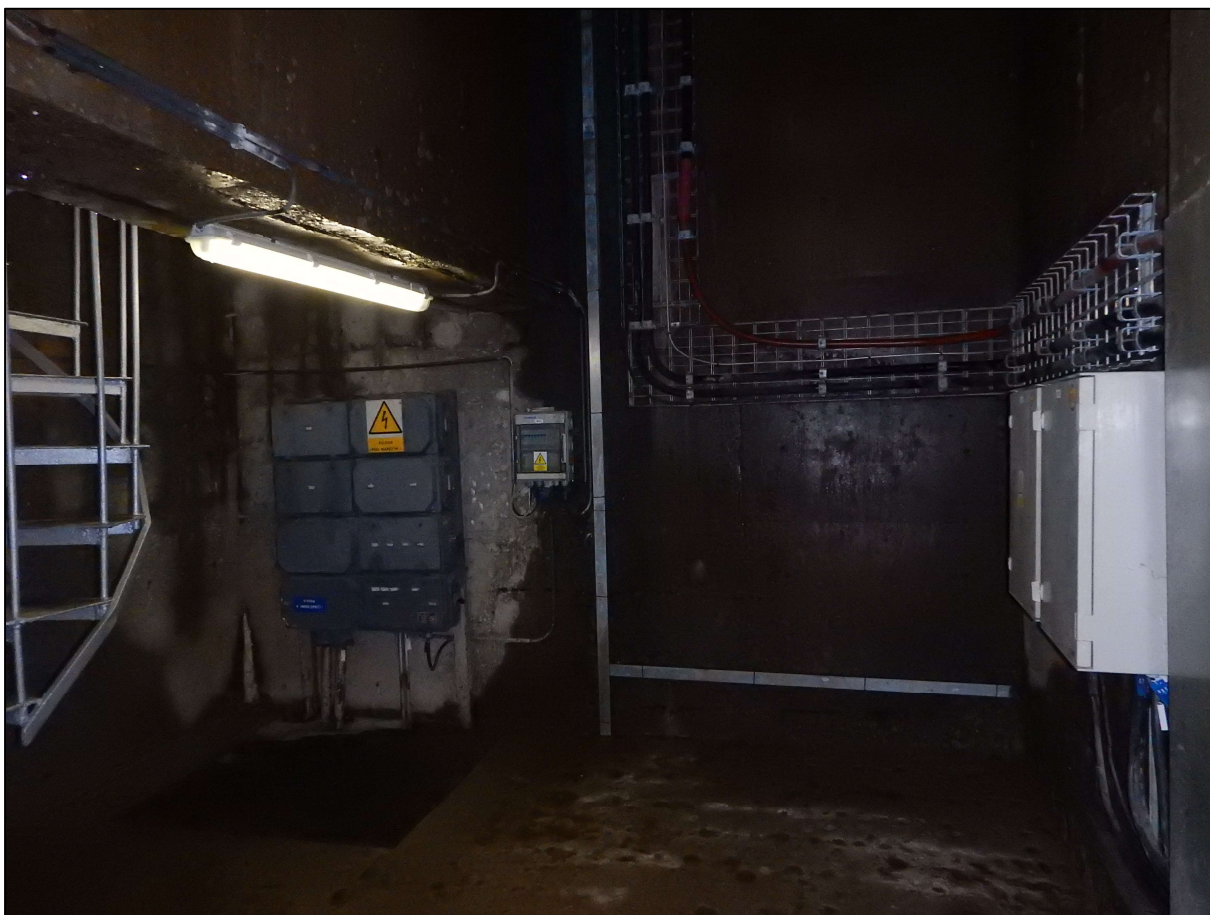
Obr. 6: Umístění rozváděčů v 1PP, 3/2020

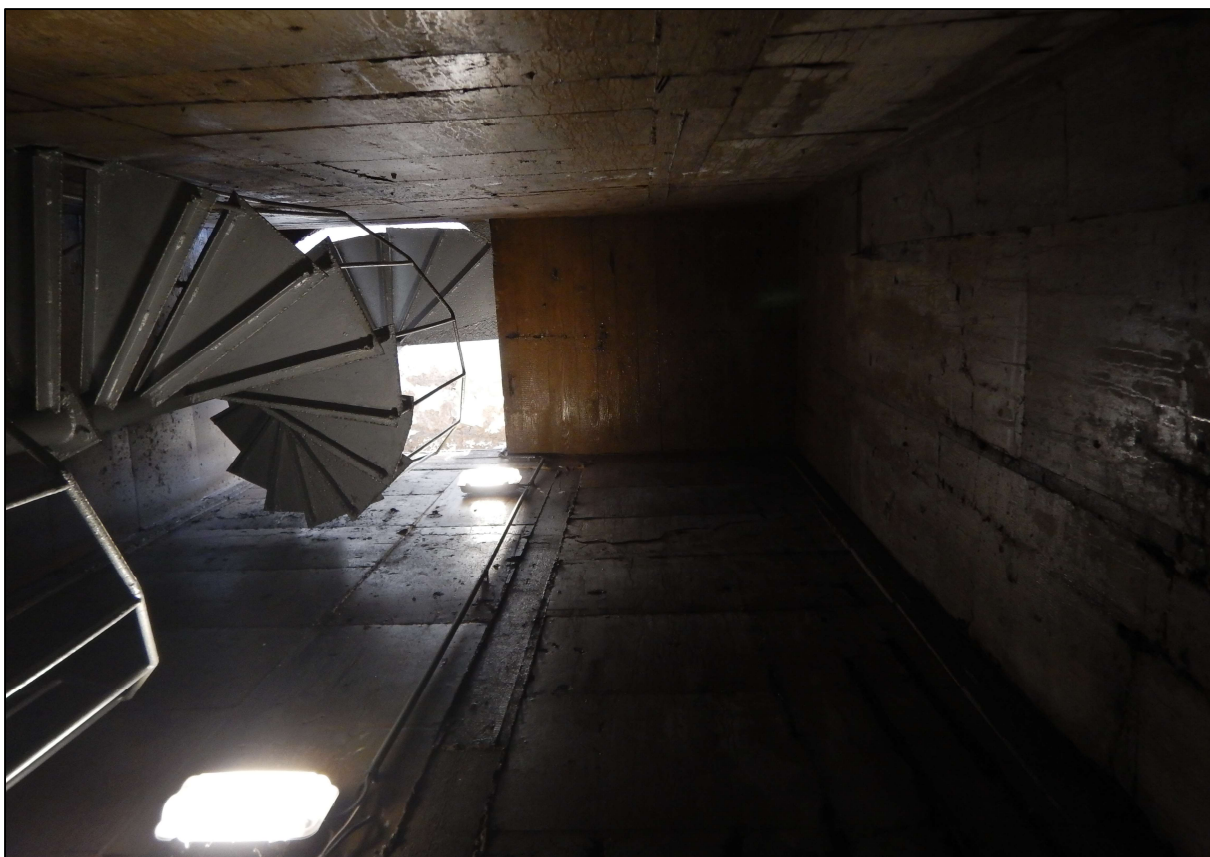
Obr. 7: Šachta a vřetenové schodiště, 3/2020

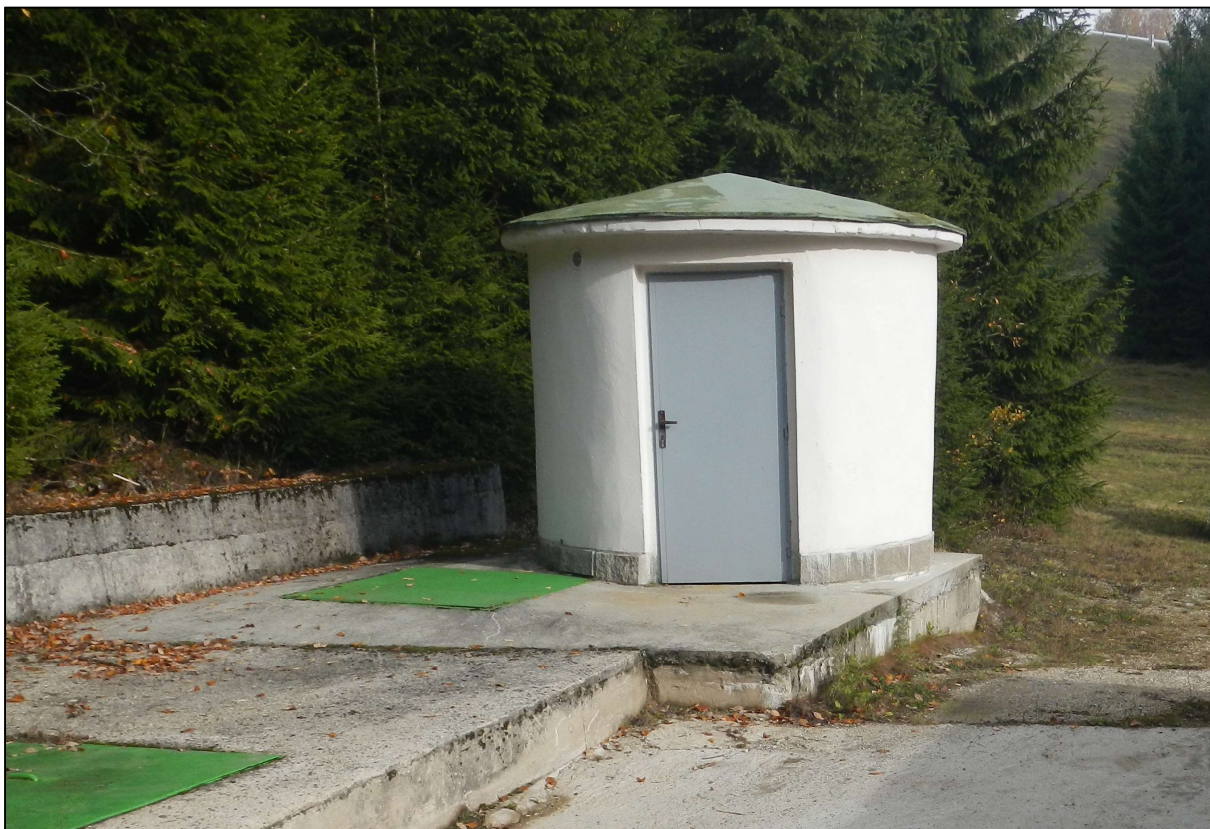
Obr. 8: Celkový pohled na nadzemní část objektu SO 03 Šachtový vstup - drenážní štola, 3/2020

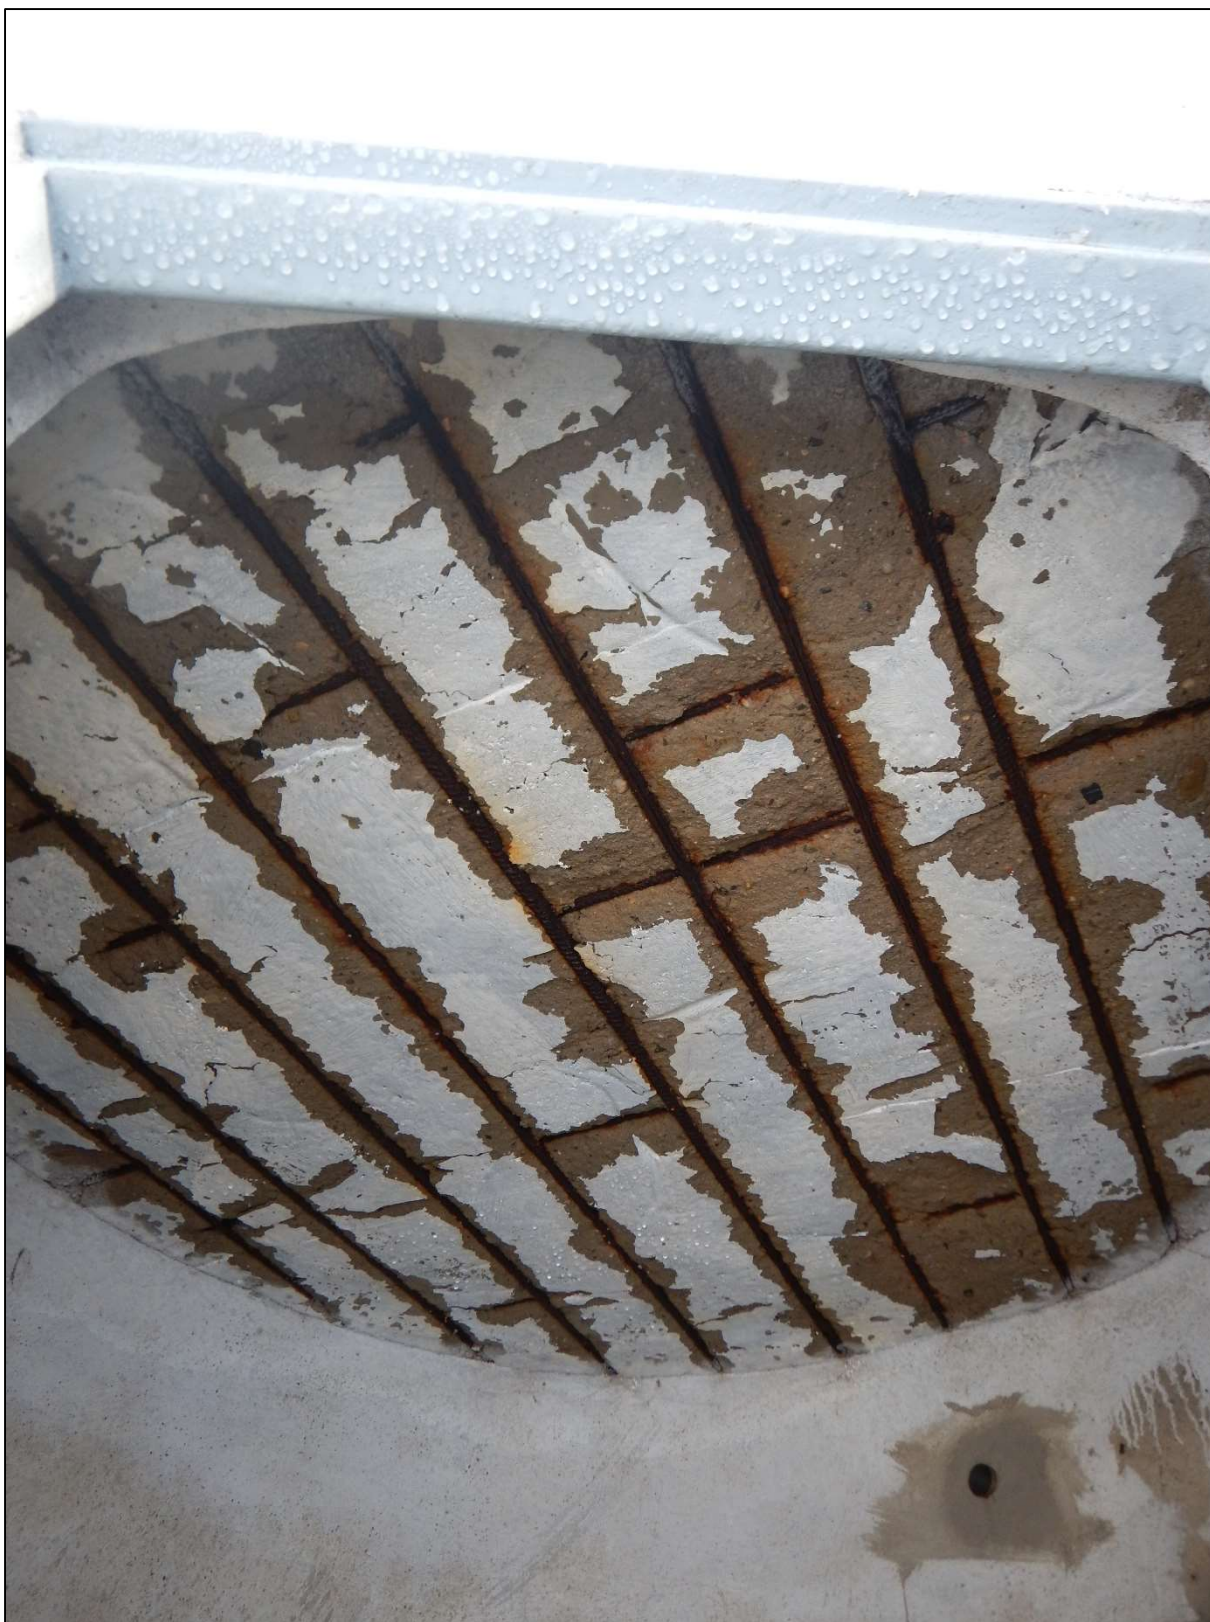
Obr. 9: Celková destrukce výztuže stropnice nadzemní části objektu, hloubk. koroze nad 50% profilu

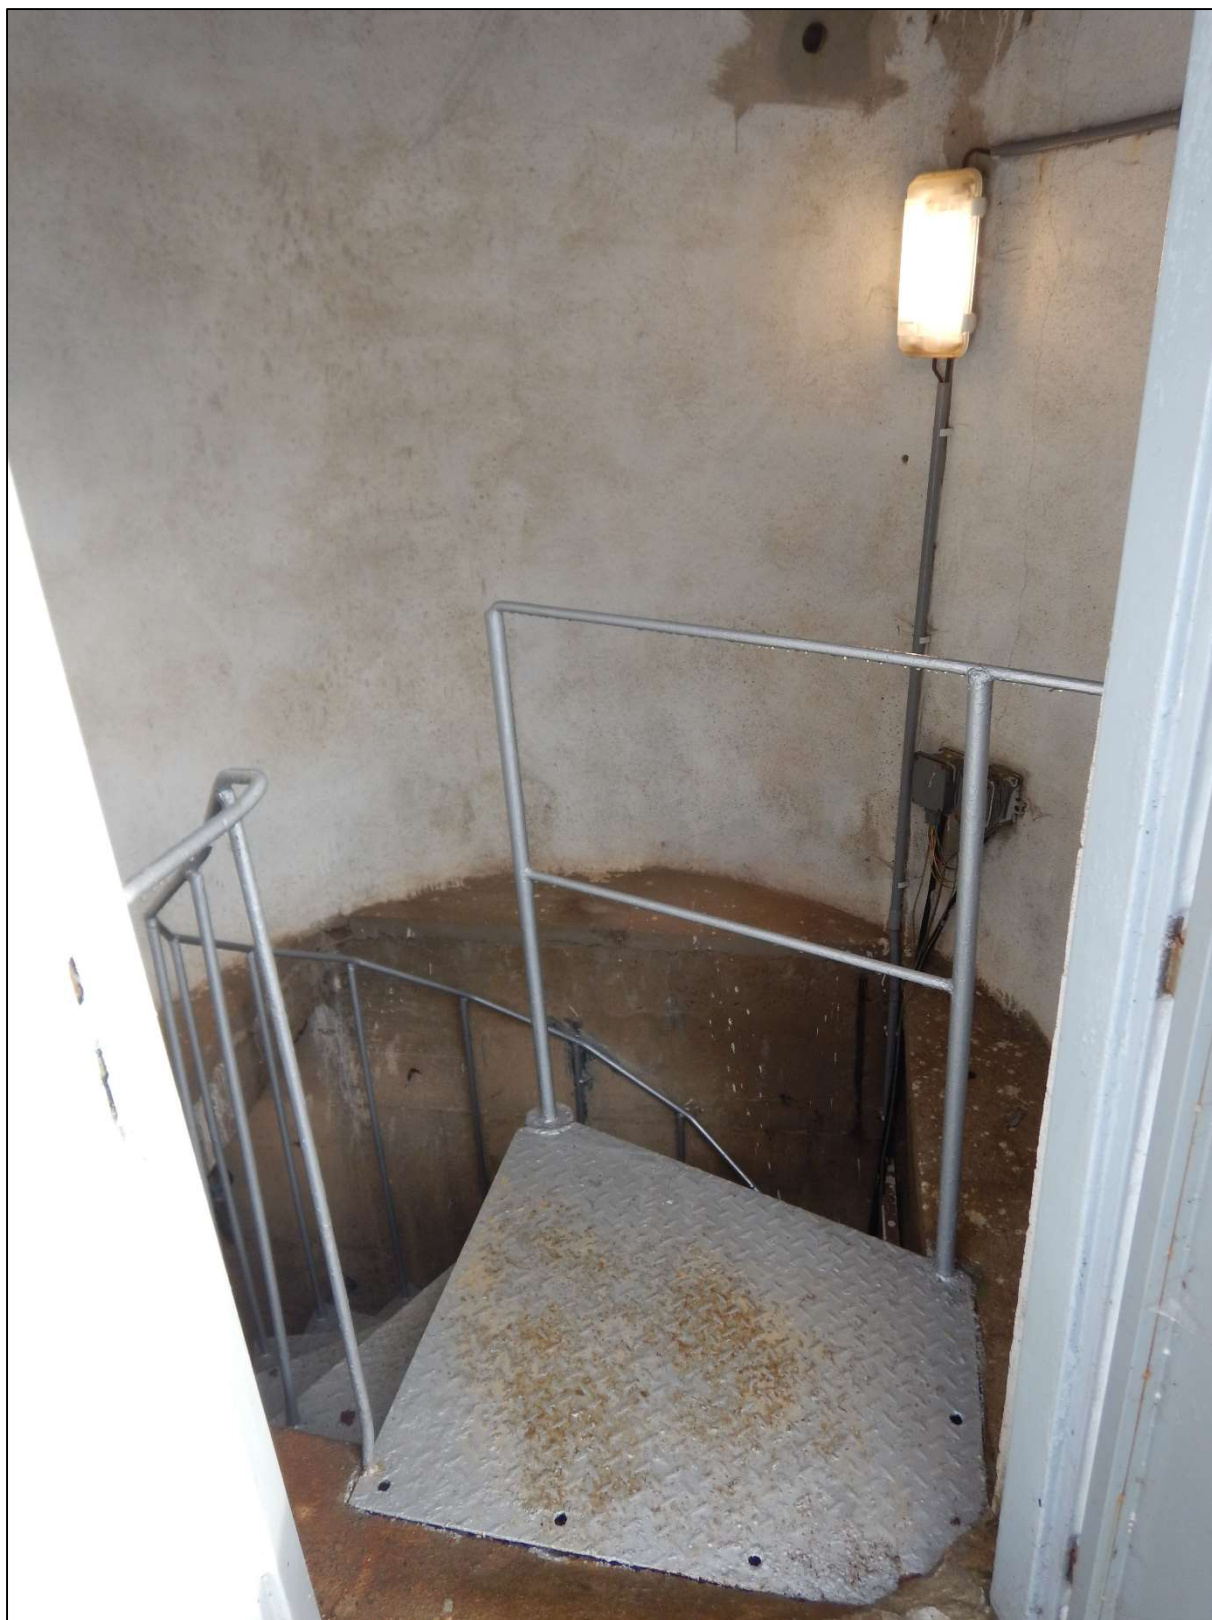
Obr. 10: Stávající vřetenové schodiště a nástupní podesta v 1NP

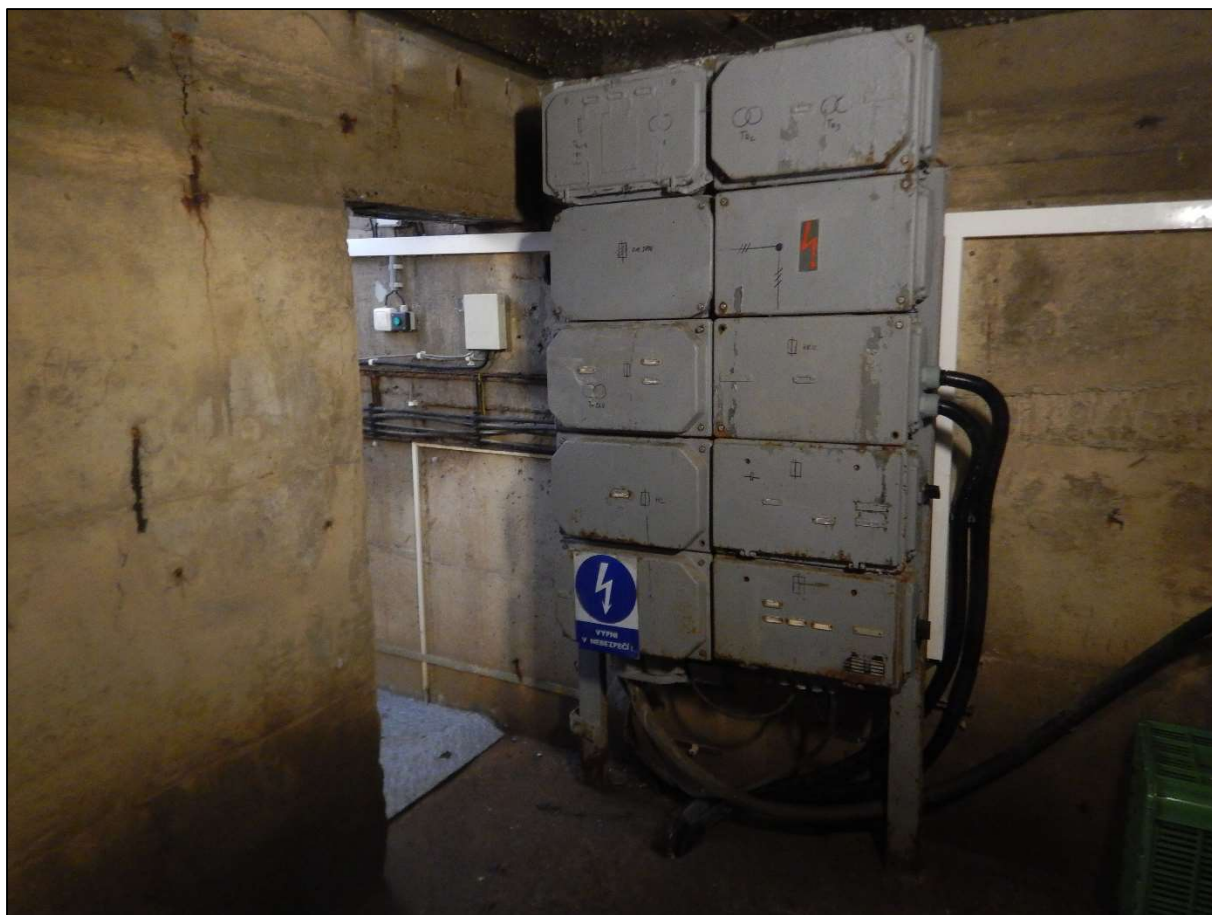
Obr. 11: Stávající litinové rozváděče v 1PP

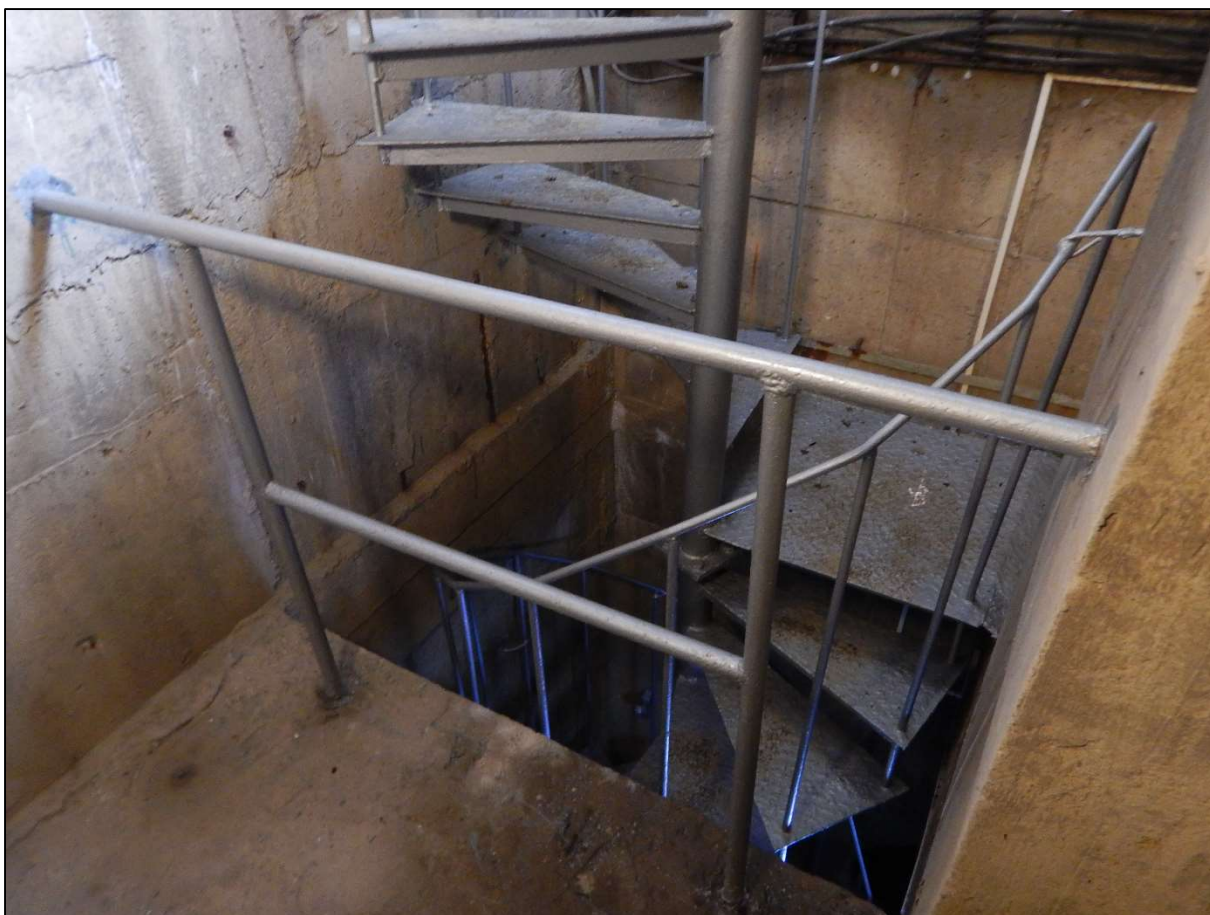
Obr. 12: Mezipodesta a sestupná část schodiště do 2PP

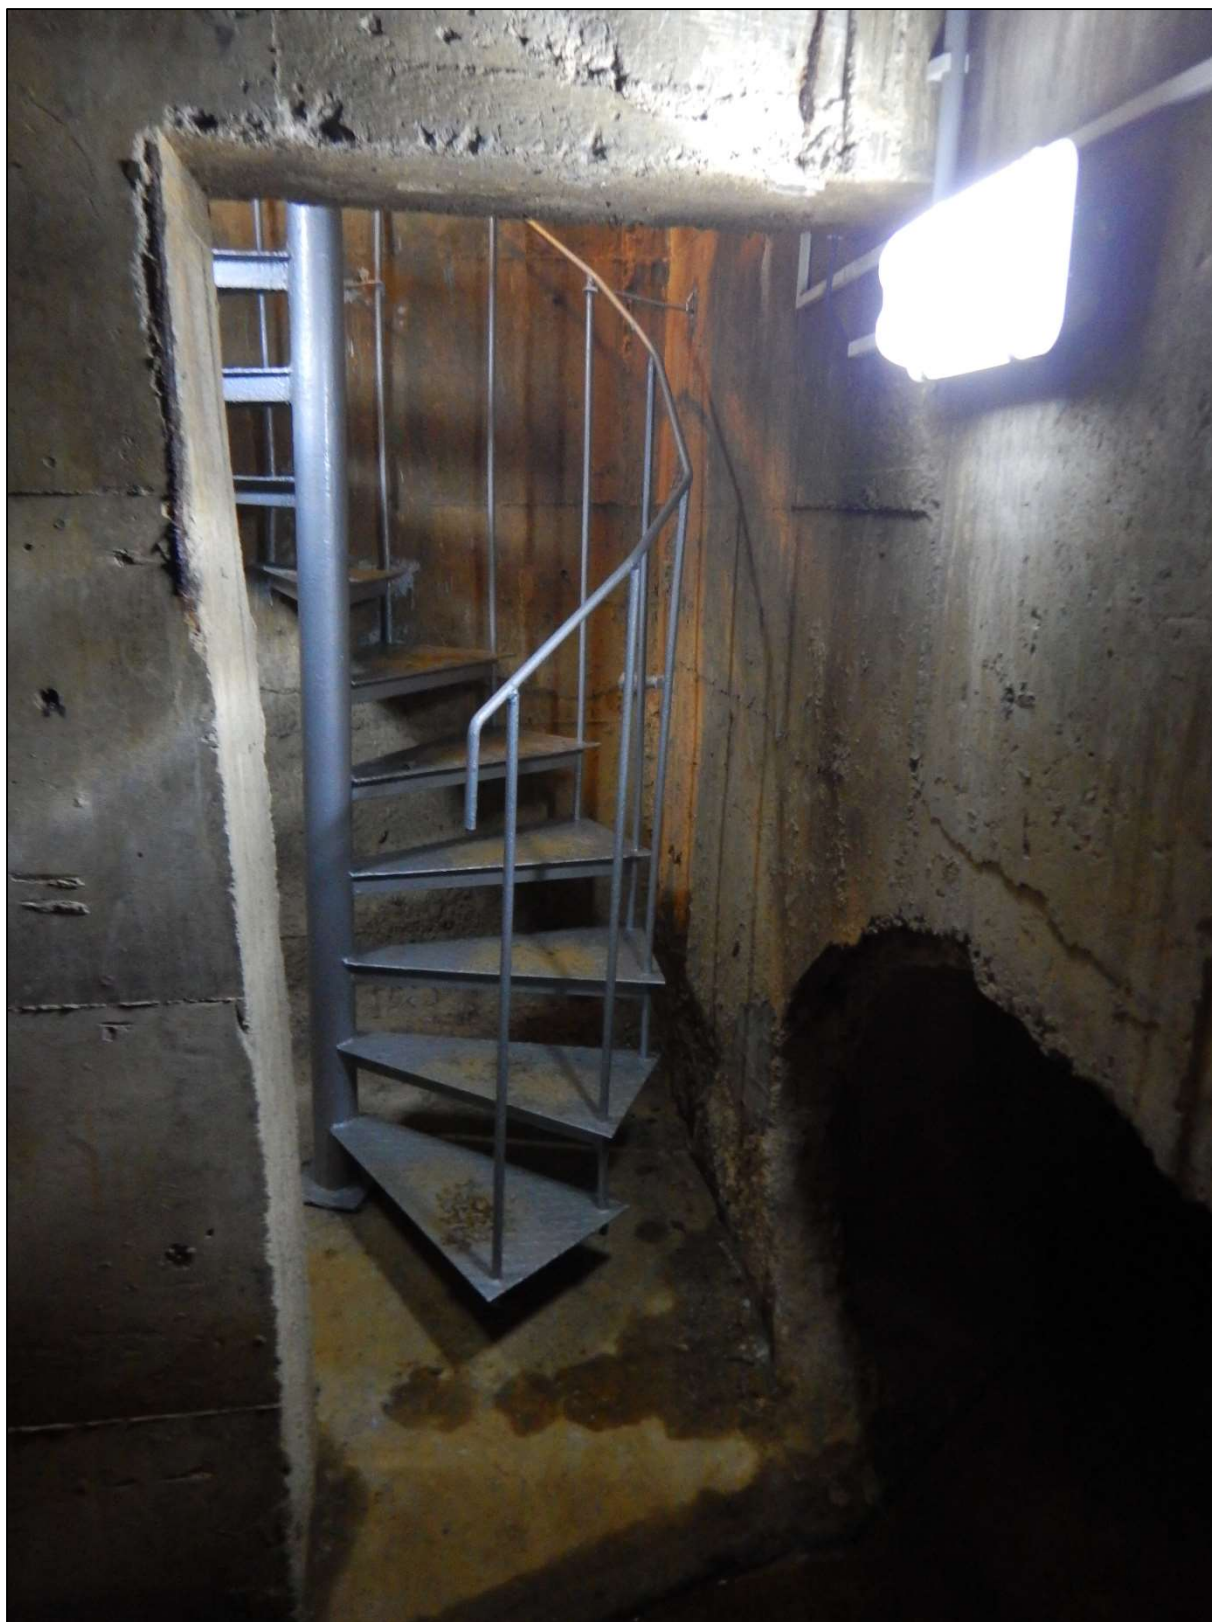
Obr. 13: Výstupní část schodiště v 2PP.
