Lávka norné stěny přes Lužickou Nisu v Machníně

Povodí Labe, státní podnik

HLAVNÍ PROHLÍDKA MOSTU

Datum HPM: **14.10.2022**

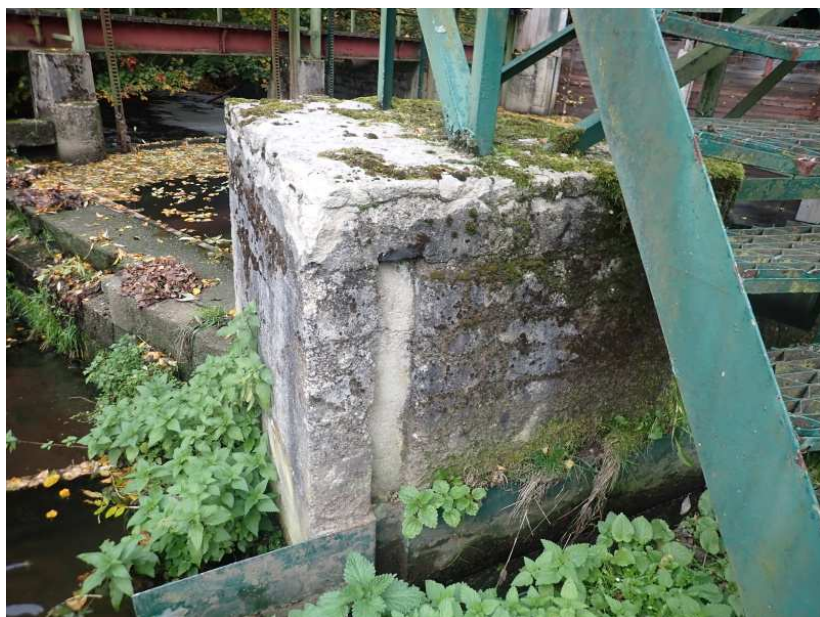
- levobřežní opěra v koruně se silnou degradací betonu a pokrytá mechem
- pravobřežní opěra porostlá mechem a v koruně nečistoty (dřevo, listí – drží se vlhkost)

Pohled na levobřežní opěru

3. Vyčistit korunu na obou opěrách a korunu levobřežní opěry sanovat.
Termín splnění: 30.9.2023

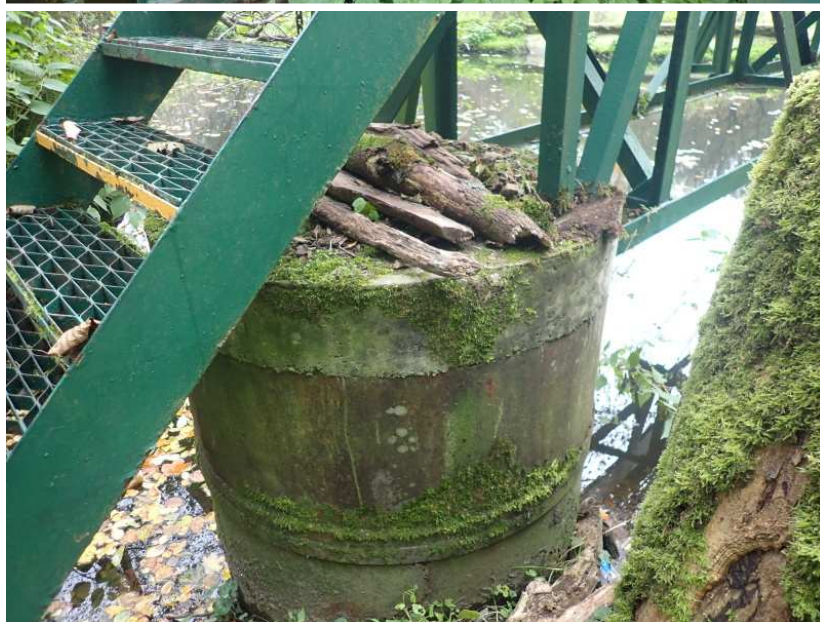
Pohled na pravobřežní opěru

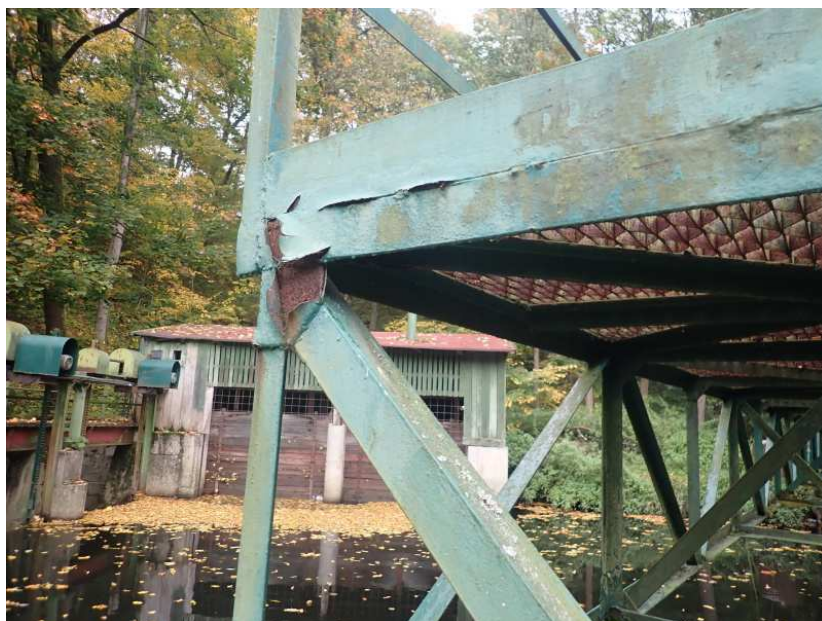
- hlavní nosníky NK lokálně s poškozenou PKO a ocel. prvky NK korodují

Detail koroze NK na výtoku
vlevo

2. Obnovit PKO ocelových prvků NK a zábradlí.
Termín splnění: 30.9.2023

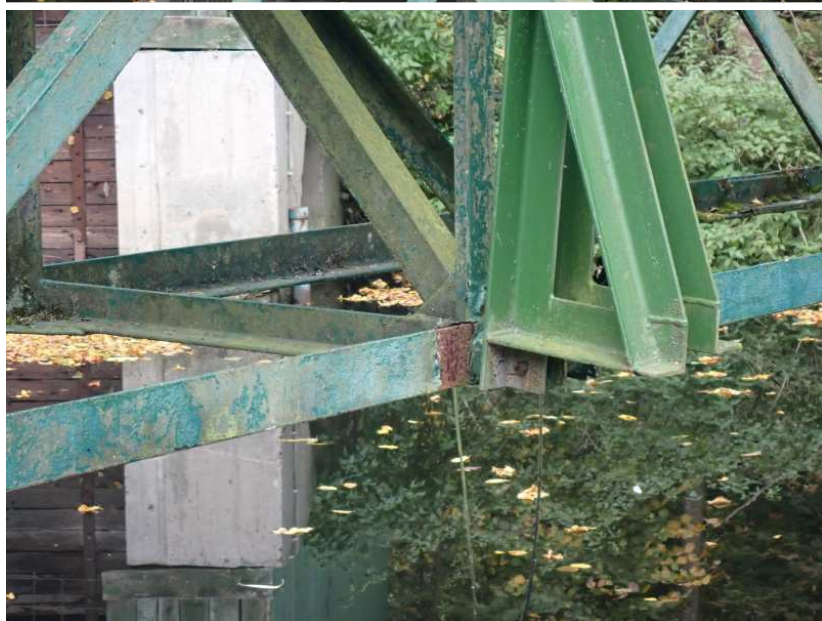
Koroze dolní pásnice v místě
styčnicku

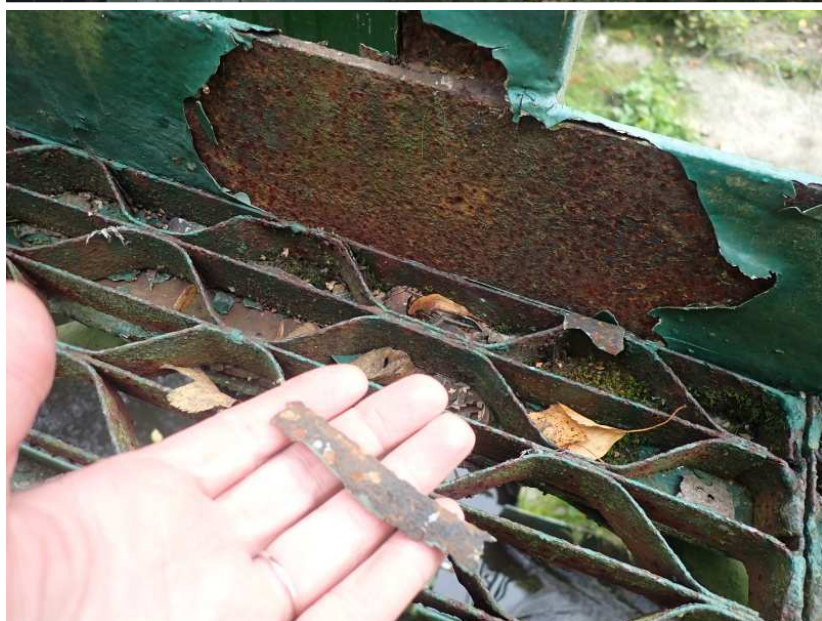
Navazující ocel. prvky na NK
silně poškozené korozí

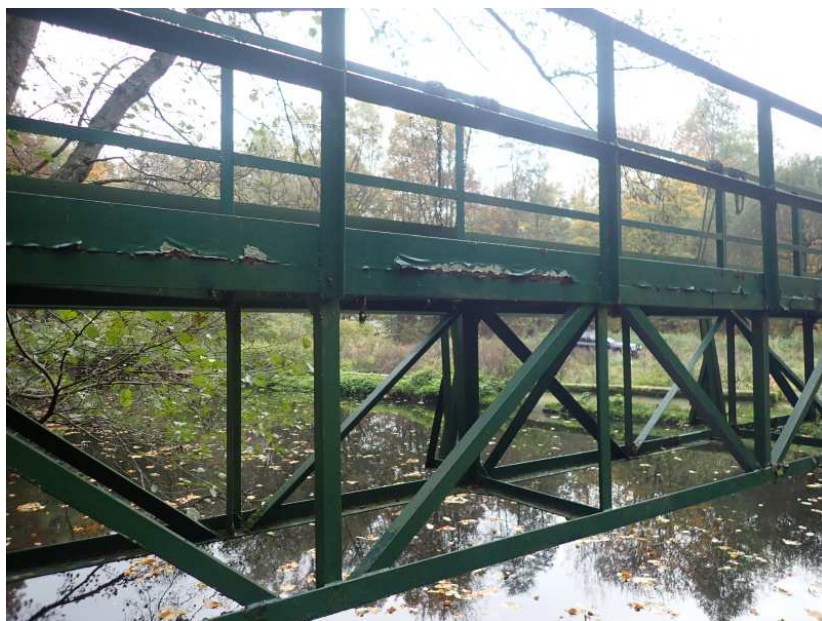
Poškozená PKO NK a navazujících ocel. prvků lávky

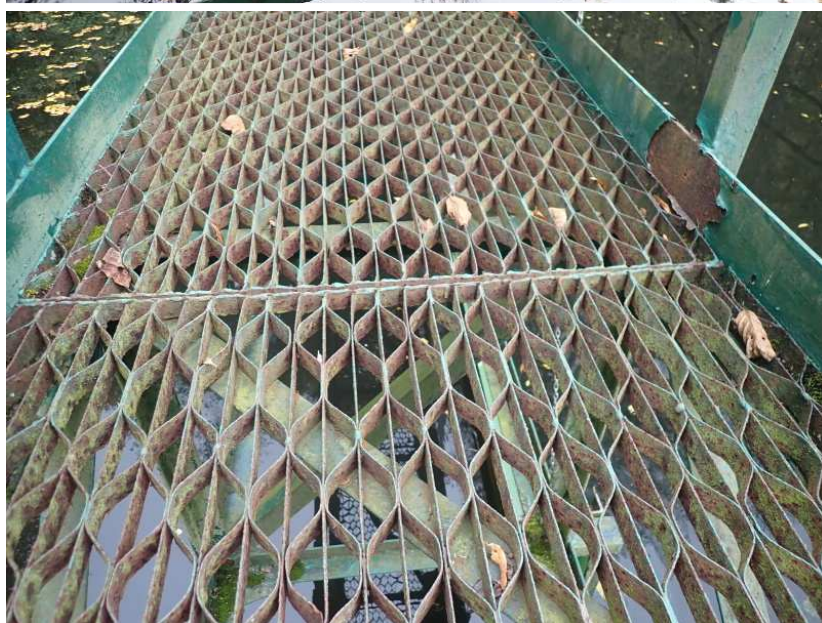
- pochozí rošty lokálně deformované a silně napadeny korozi

Ocel. rošty pochozí mostovky a navazující ocel. prvky silně poškozené korozi

1. Vyměnit pochozí ocel. rošty na lávce i na schodišti vlevo.
Termín splnění: 30.9.2023

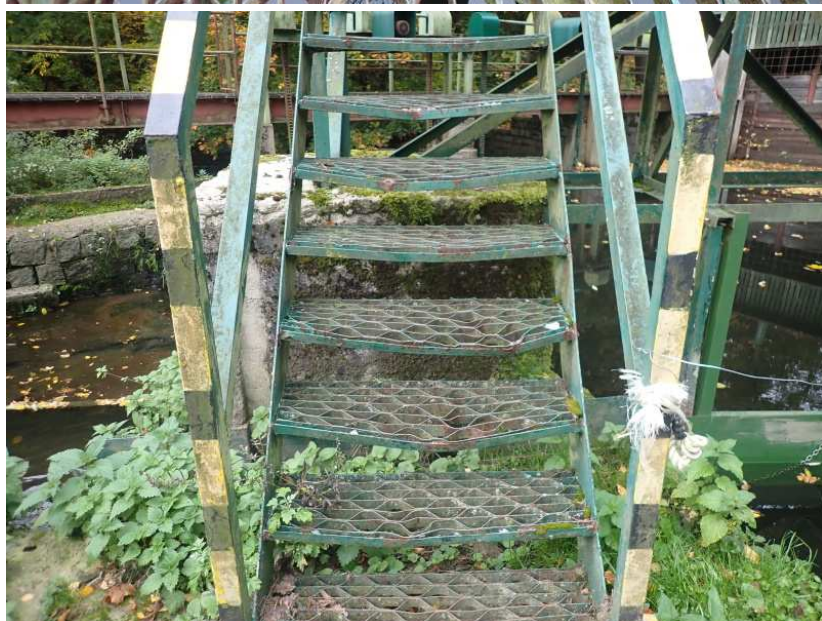
- zábradlí s poškozenou PKO
- přístupové schodiště vlevo značně poškozené – silně deformované rošty jednotlivých schodišťových stupňů
- na lávce nejsou osazeny tabulky s evidenčním číslem

Poškozené ocel. schodiště u levobřežní opěry
