Investor: Povodí Ohře, státní podnik, Bezručova 4219, 430 03 Chomutov

Akce: Bystřice, úsek 2, ř. km 4,322-4,976 - panely střední
chodby bez křížení komunikací – úsek č.2

Název části: DOKUMENTACE OBJEKTŮ

Příloha: FOTODOKUMENTACE

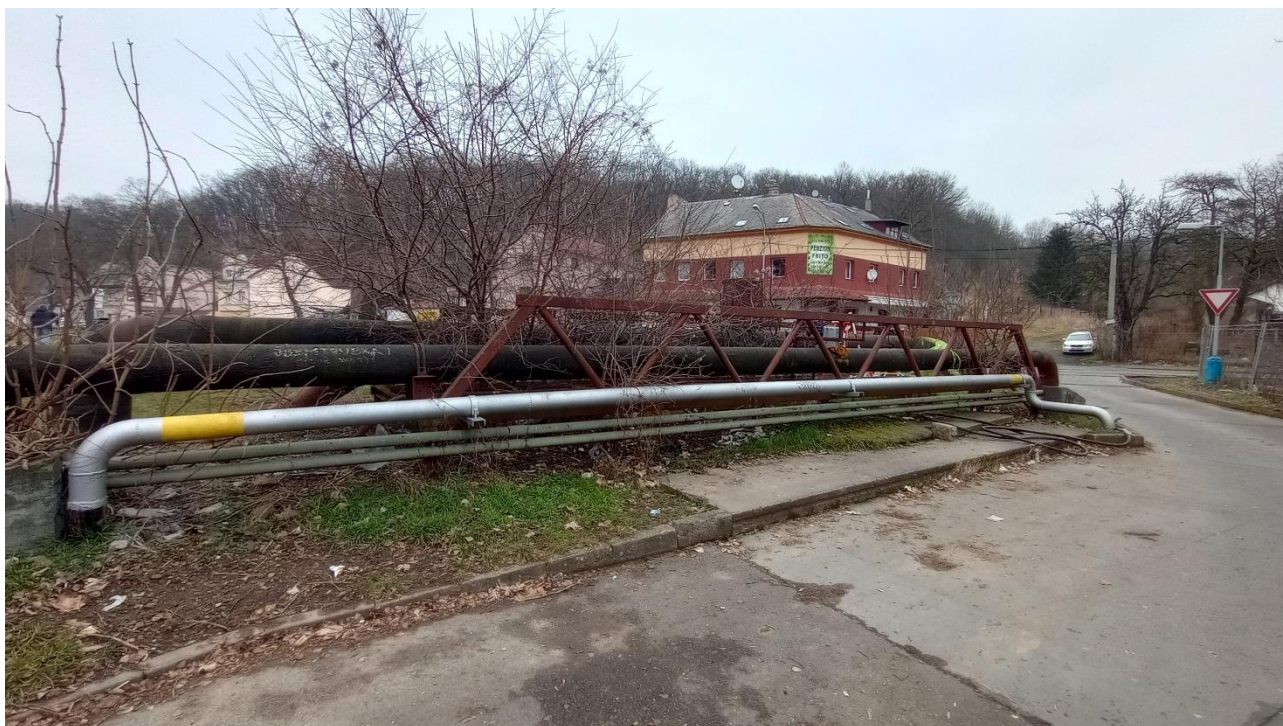
Obrázek 1: Nadzemní křížení sítí na začátku úseku. Pohled proti směru toku. Foto z 14. 2. 2023.

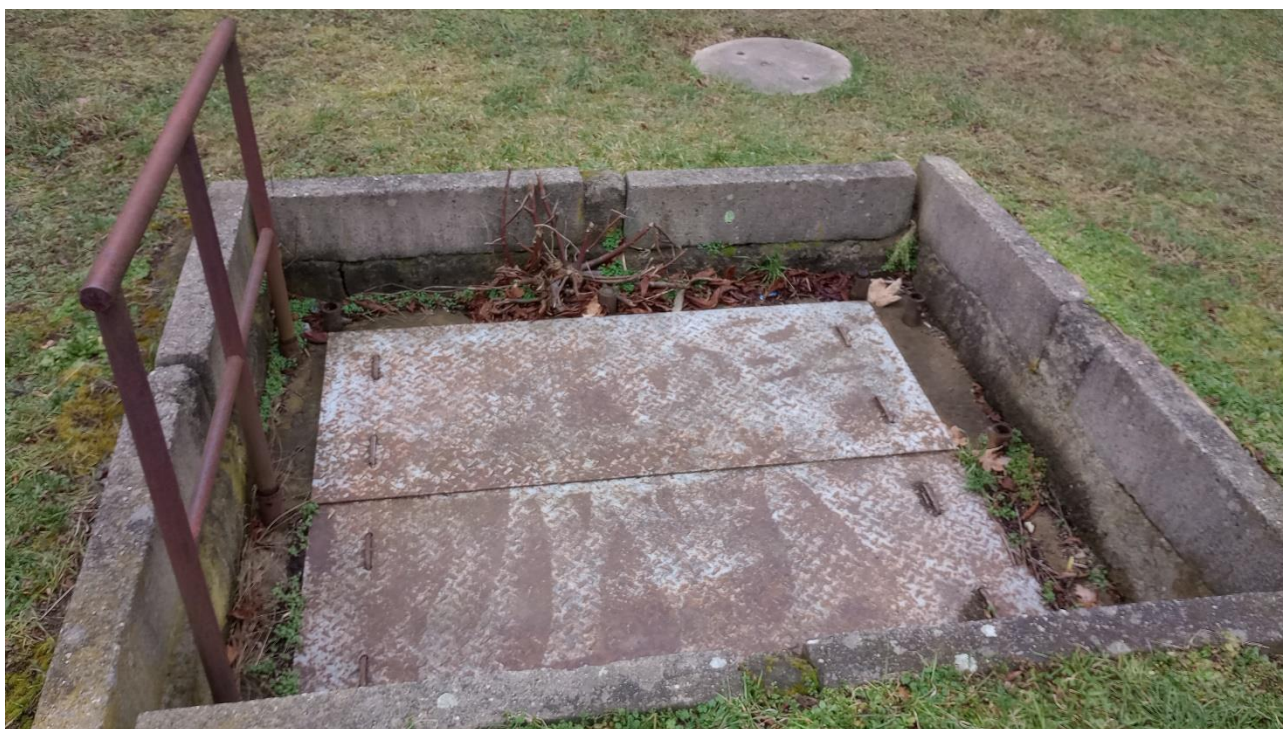
Obrázek 2: Jeden ze vstupů do profilu. Současné poklopy budou vyměněny za uzamykatelné a vstup bude opatřen novým zábradlím. Foto ze 14. 2. 2023

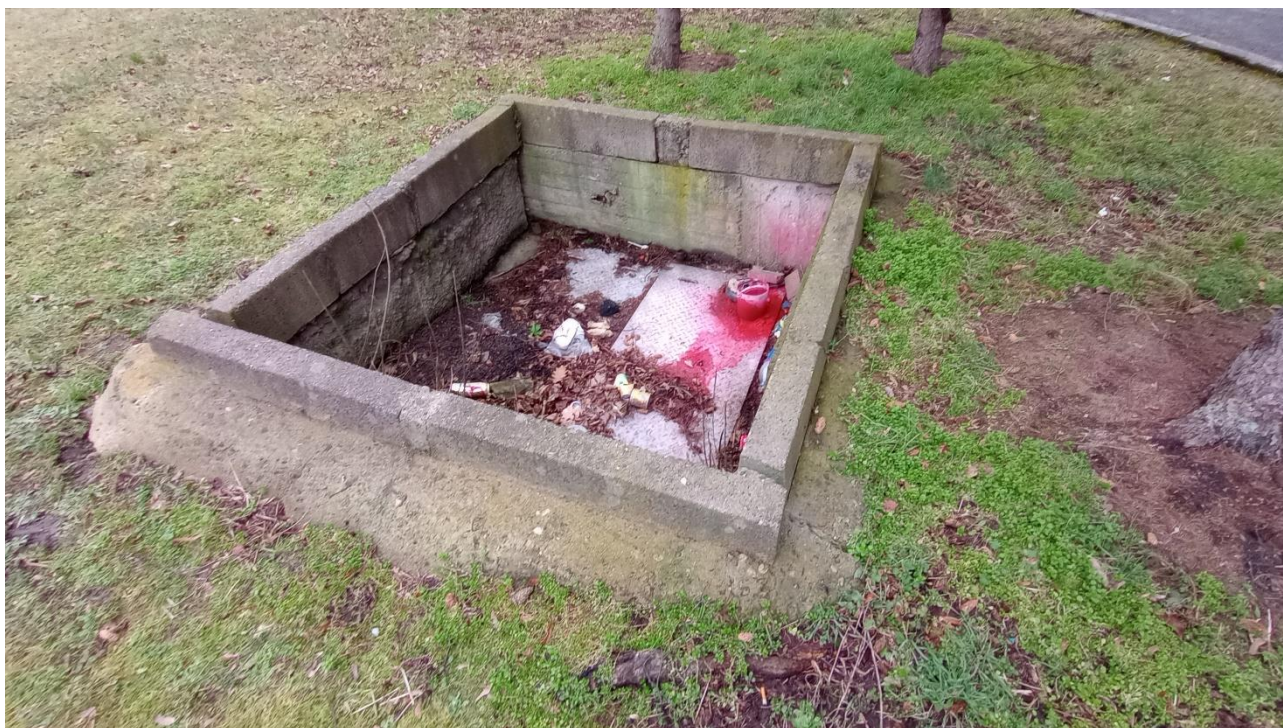
Obrázek 3: Další ze vstupů. U tohoto je vidět dodatečné navýšení terénu po výstavbě panelových domů v ulici Pražská („Malá Pražská“). V rámci obnovy bude vstup vynesena na povrch a opět zajištěn uzamykatelnými poklopy a novým zábradlím. Foto z 14. 2. 2023

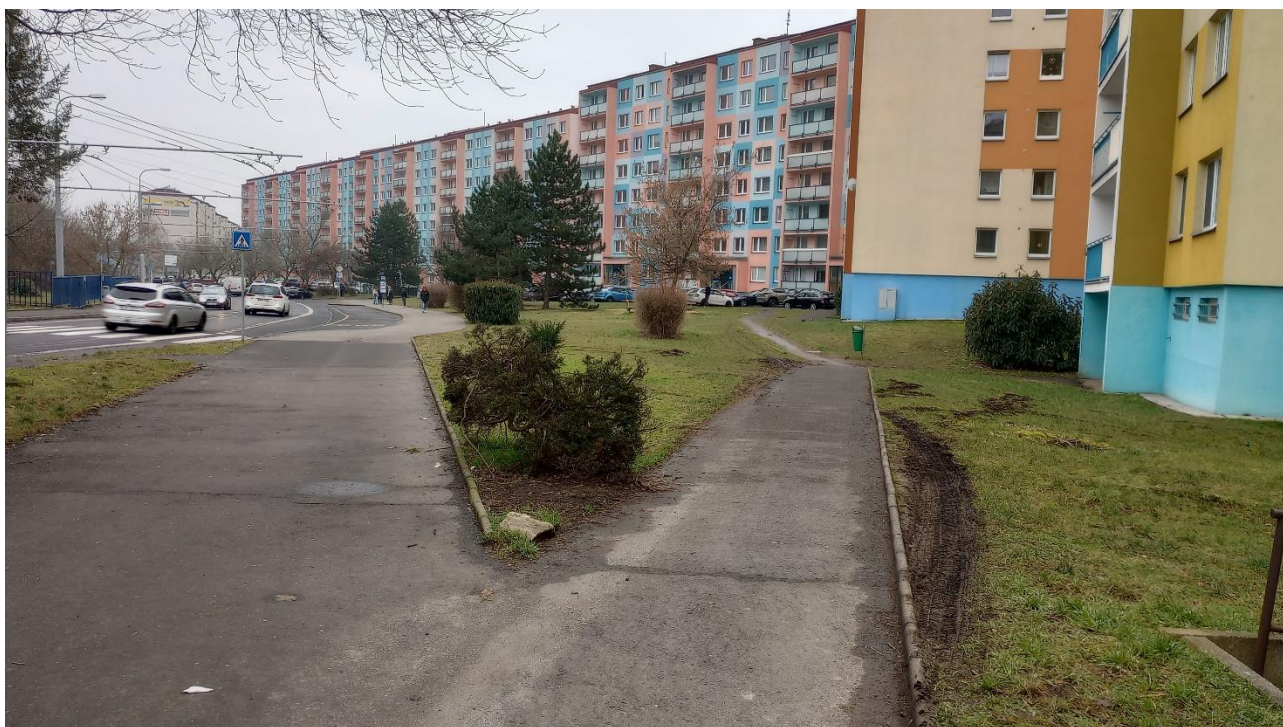
Obrázek 4: Pohled z konce úseku, poblíž silničního křížení ulic Pražská a Mlýnská, na zájmovou plochu úseku 2. Na obrázku je vidět pás zeleně mezi ulicí Pražskou a „Malou Pražskou“ před panelovými domy. Pás zeleně je předmětem kácení. Foto po proudu ze dne 14. 2. 2023

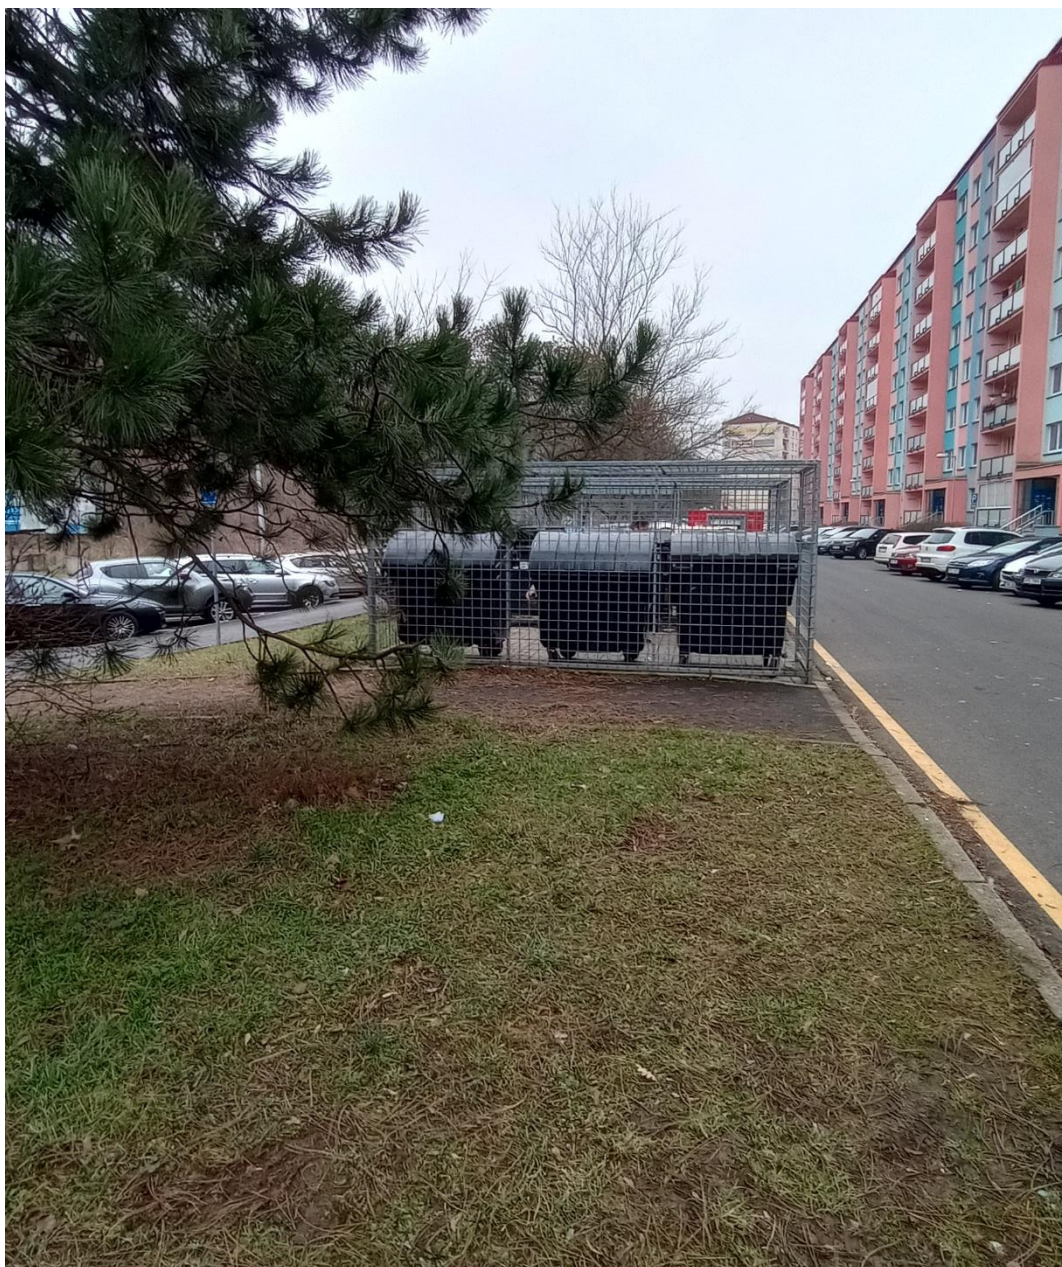
Obrázek 5: Popelnicové stání „Stanoviště 1.“ Stání je nevhodně umístěné přímo nad krytý profil a v průběhu výstavby se bude muset dočasně přemístit a po obnově navrátit zpět. Foto z 14. 2. 2023

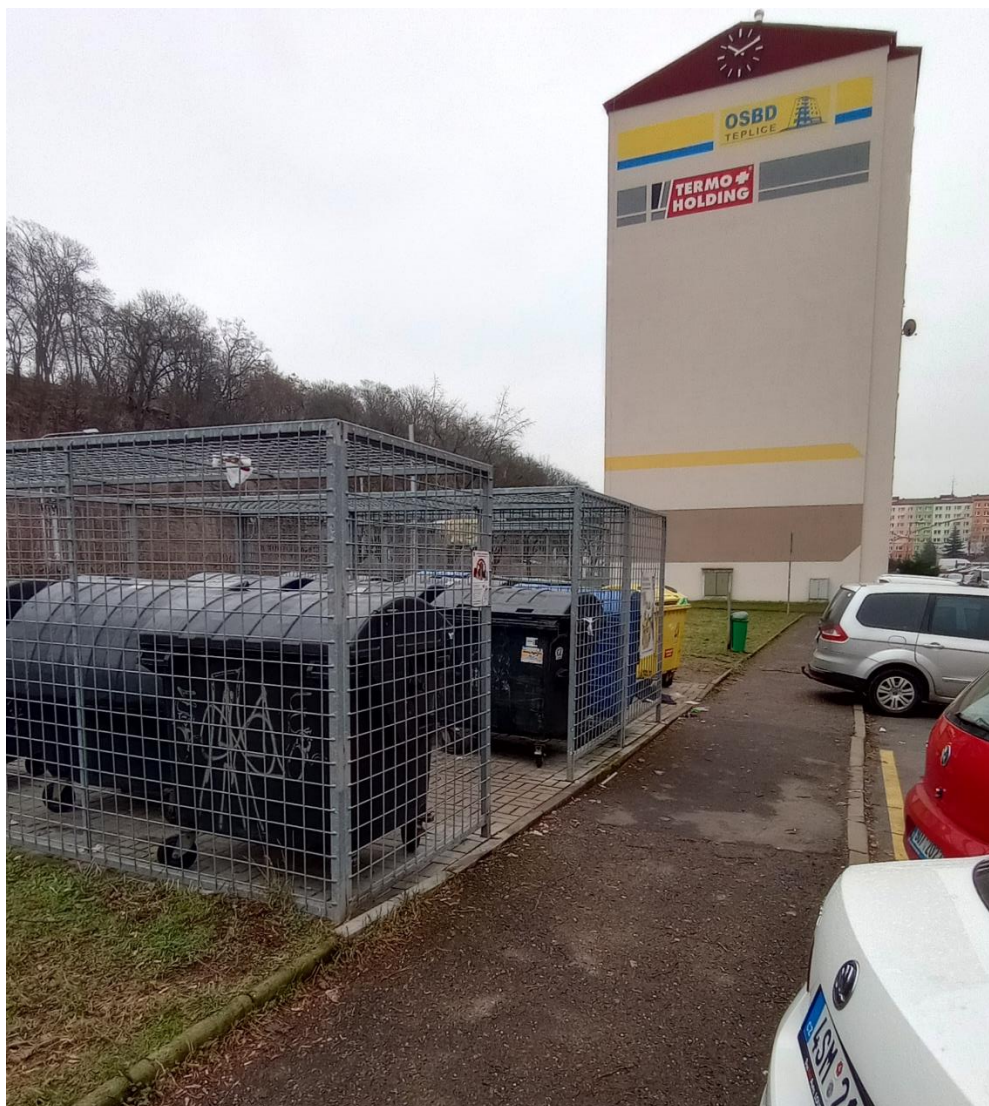
Obrázek 6: Popelnicové stání „Stanoviště 2.“ Druhé popelnicové stání bude po dobu stavby rovněž přesunuto, aby nebránilo přístupu techniky k toku po dobu výstavby. Na obrázku je i patrné vodorovné dopravní značení podél sníženého chodníku. Foto z 14. 2. 2023

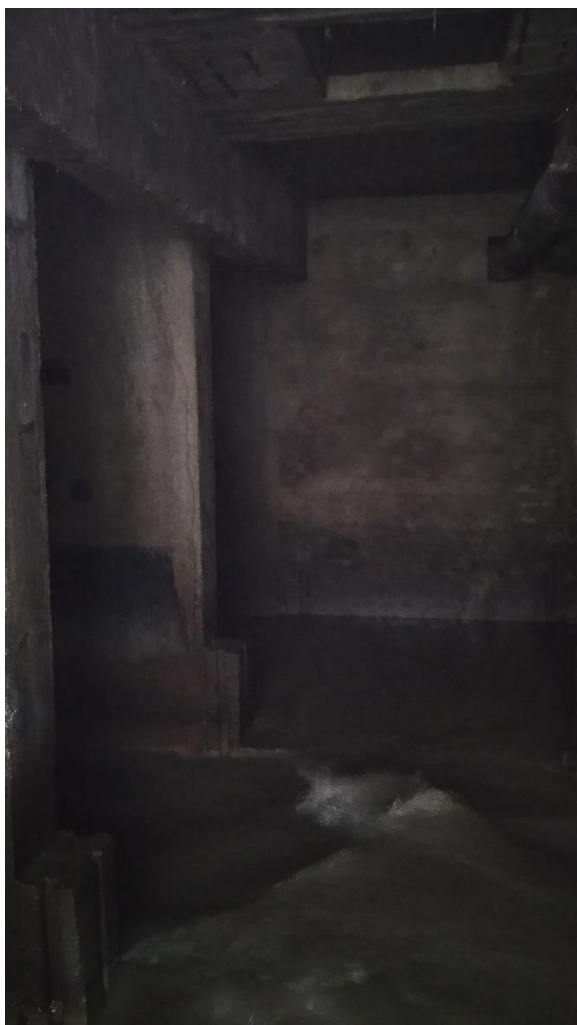
Obrázek 7: Přerušení tvaru krytého profilu v místě vstupu, pohled na zadní stěnu.
Foto z 9. 3. 2023

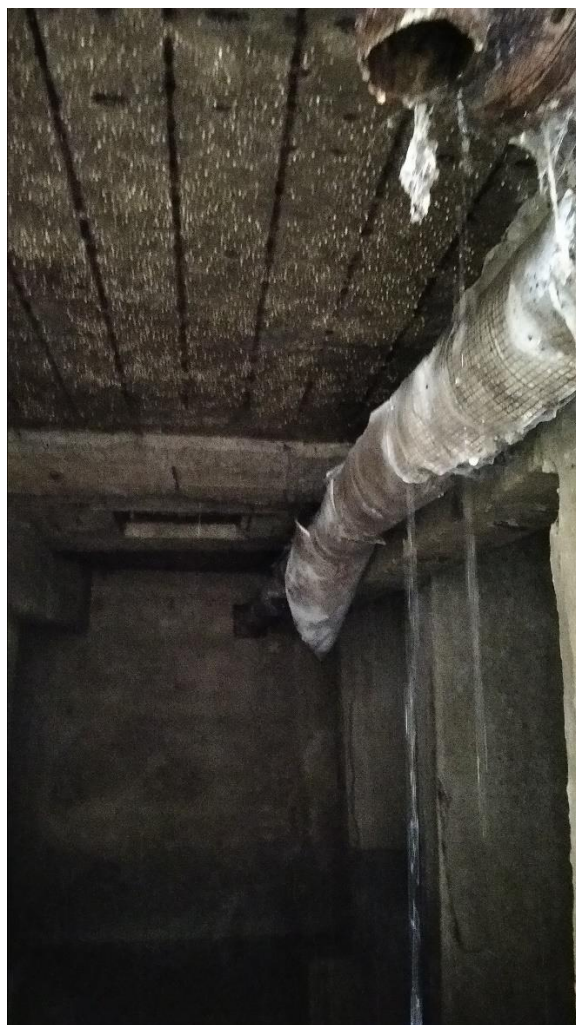
Obrázek 8: Prostor vstupu č. 4. Na snímku je vidět provedení vodovodu LT 100 napříč profilem podél příčného stropního trámu vstupu. Foto z 9. 3. 2023

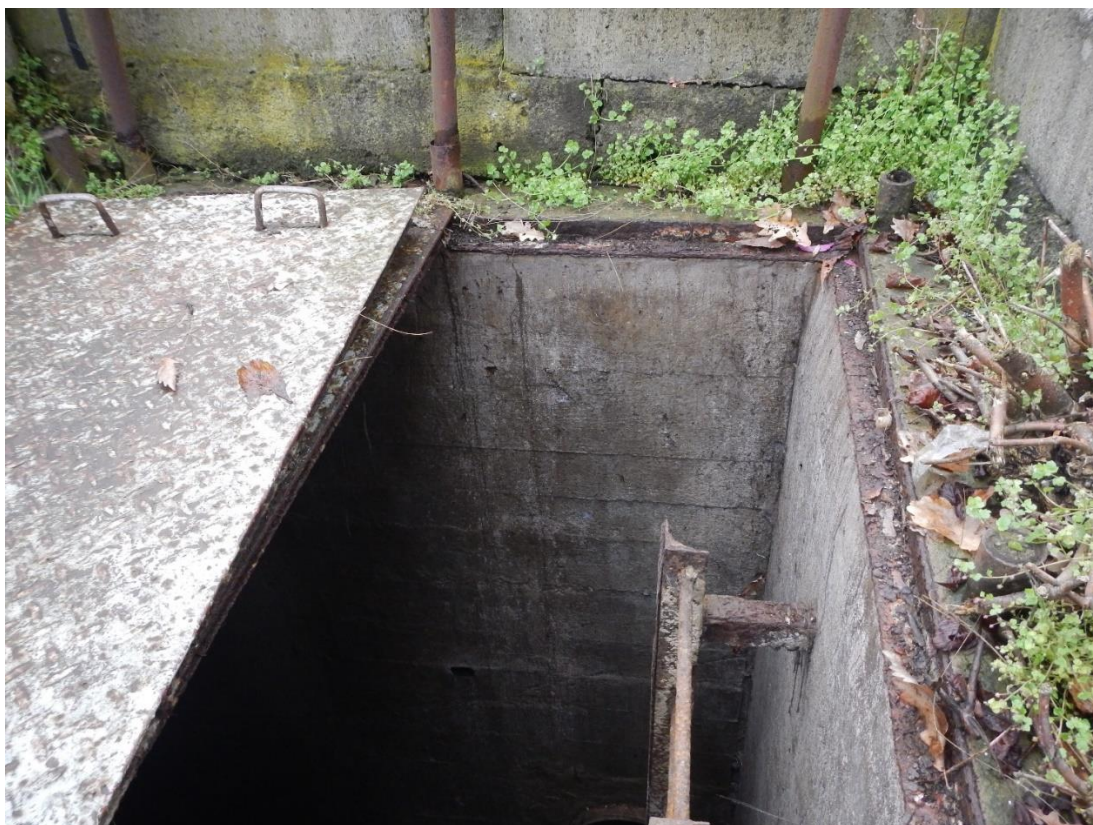
Obrázek 9: Detail vstupu s otevřeným poklopem. Poklopy se vymění za zamykatelné, žebříky nahradí za nové nerezové, vstup se vynese na povrch a zabezpečí zábradlím. Foto z 17. 4. 2023

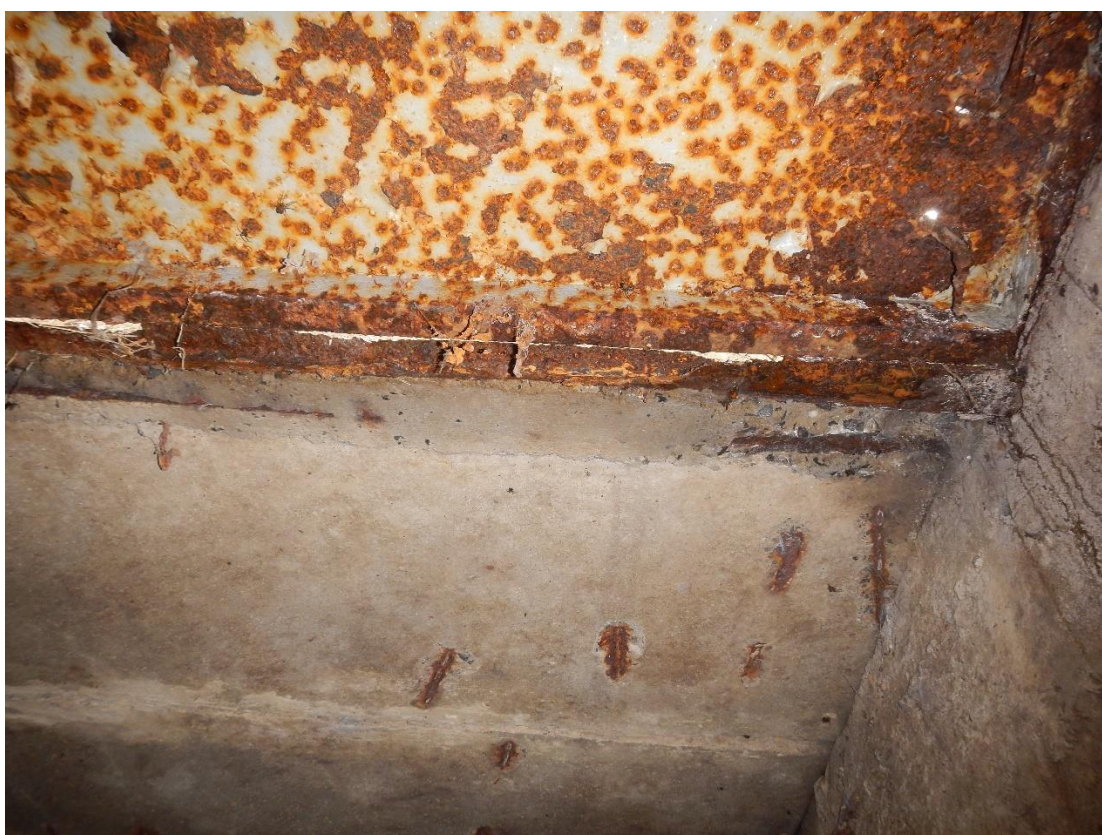
Obrázek 10: Detail plechu poklopu vstupu z vnitřní strany v místě navázání na stropní panely vstupu. Foto z 4. 8. 2023

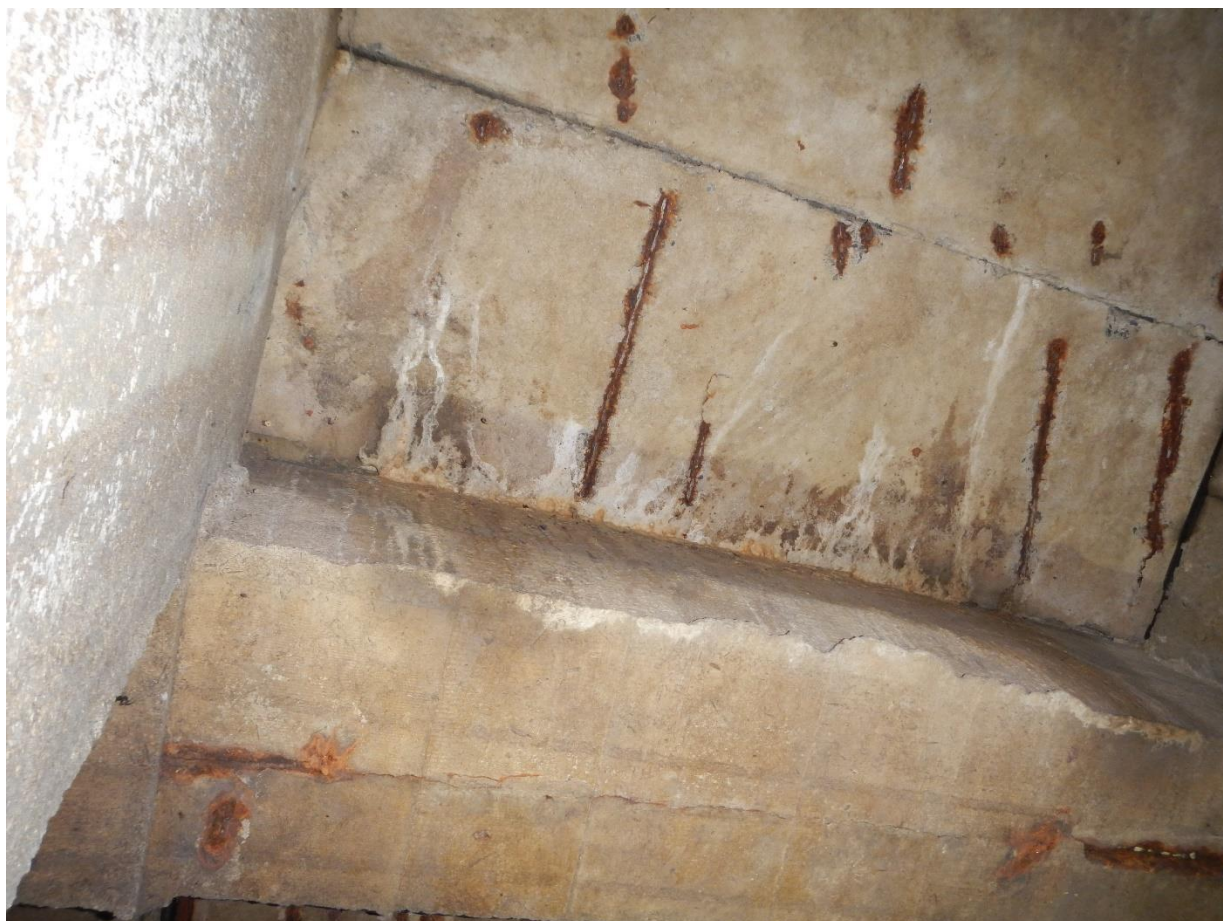
Obrázek 11: Desky stropu střední chodby spolu s trámem vstupu. Na snímku je patrná odhalená a korodující výztuž konstrukcí. Foto z 4. 8. 2023
