POVODÍ LABE, státní podnik

ZÁMĚR OPRAVY

VD Seč, oprava obkladu pod Vichštejnem

Potápěčský průzkum levobřežního betonového obkladu skály Vichštejna **Řeka Chrudimka - ř.km 50,722**

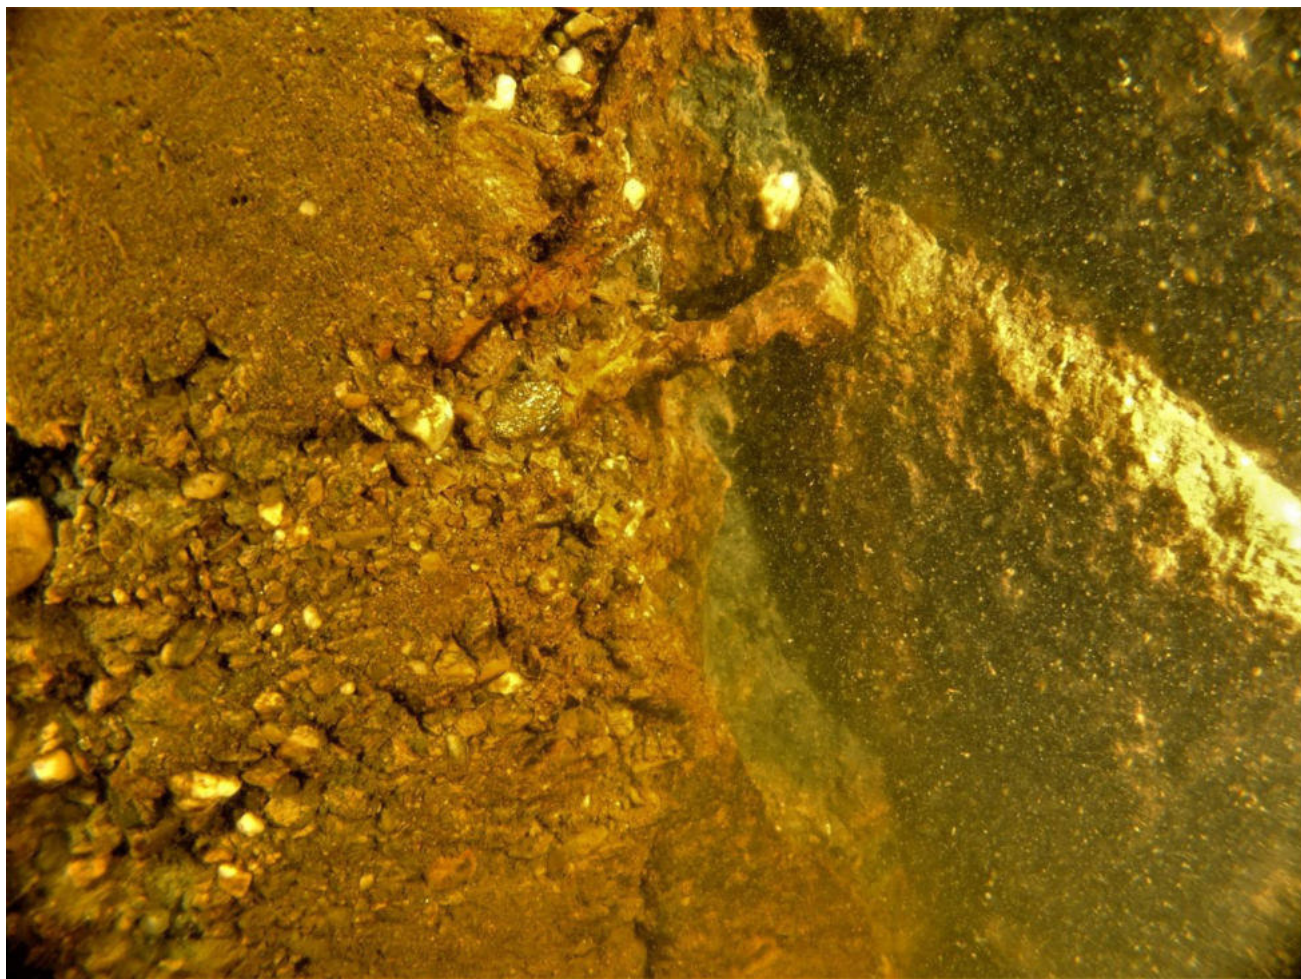
Spára č. 1:

- **poškození č.1** - cca 30x30x5 (VxŠxH)cm v hloubce 1m (483,70) cca 1,5 m od navázání tělesa hráze, jedná se o vydrolené kamenivo z betonu
- **poškození č.2** - cca 100x250x10 (VxŠxH)cm v hloubce 2,5 m (482,20), řada poškození směřuje od tělesa hráze až ke spáře č.5 – výška a hloubka poruchy se mění
- **poškození č.3** - o rozměrech 10x250x7 (VxŠxH) cm ve vodorovné spáře v hloubce 4m (480,70), středem poškození prochází svislá spára

- poškození č.4 - v hloubce 10,5m (474,20) je v rohu v navázání na těleso hráze, svislá kaverna o rozměrech 200x10x20 (VxŠxH) cm s odhalenou armovací výztuží

- č.5 - odhalená armovací výztuž - cca 1m dlouhá v hloubce 19m (465,70)
- od hloubky 20m (464,70) začíná vrstva naplavenin, která v hloubce cca 21m přechází v rovné dno tvořené naplaveninami

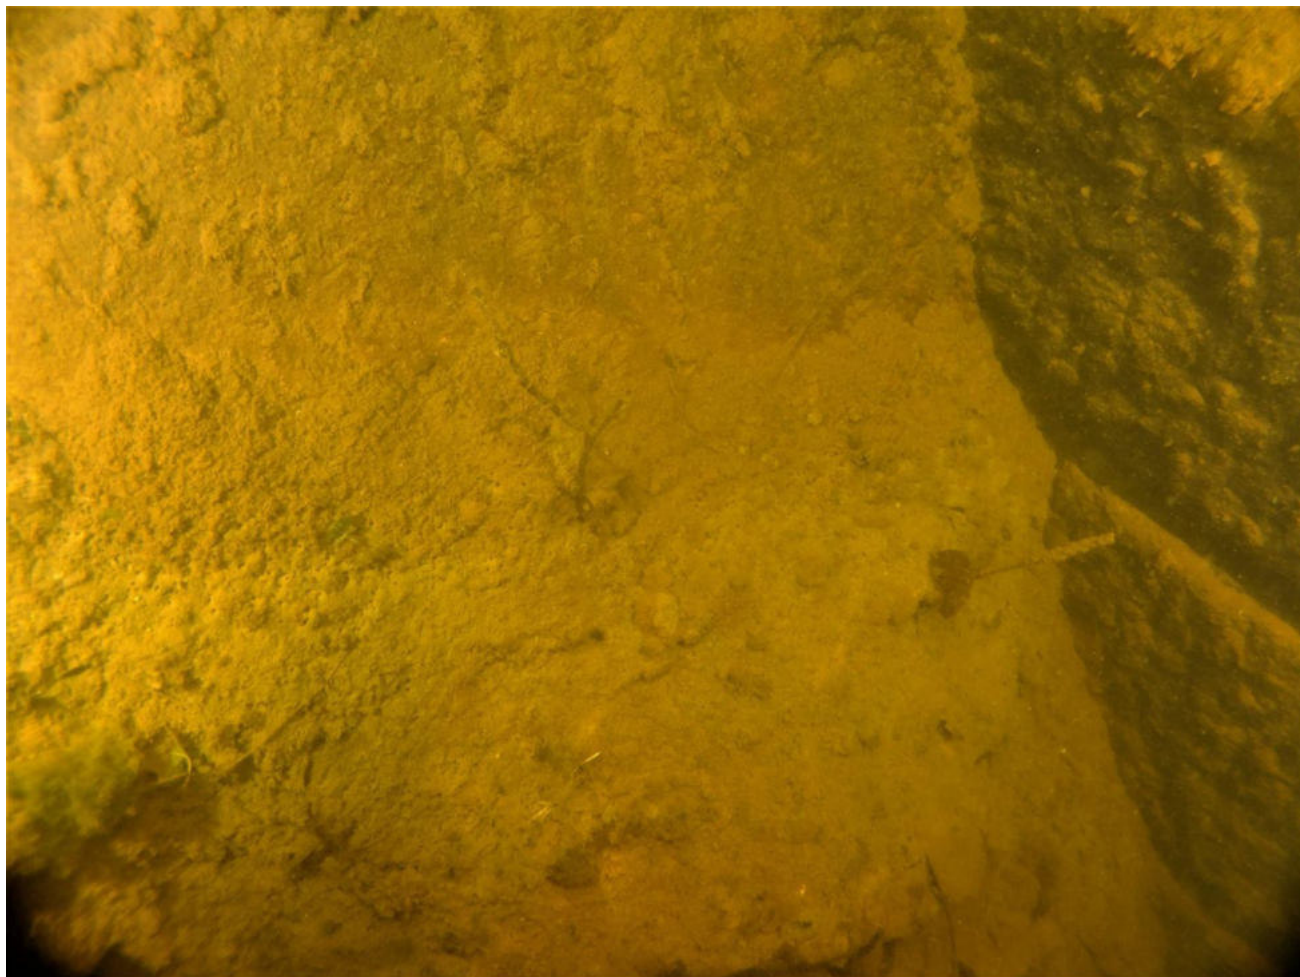
Spára č. 2:

- **poškození č.6** - vydrolené kamenivo o rozměrech 40x250x10 (VxŠxH) cm v hloubce 2,5m (482,20), svislá spára prochází středem poškození
- od hloubky 20m (464,70) začíná vrstva naplavenin, která v hloubce cca 21m přechází v rovné dno tvořené naplaveninami

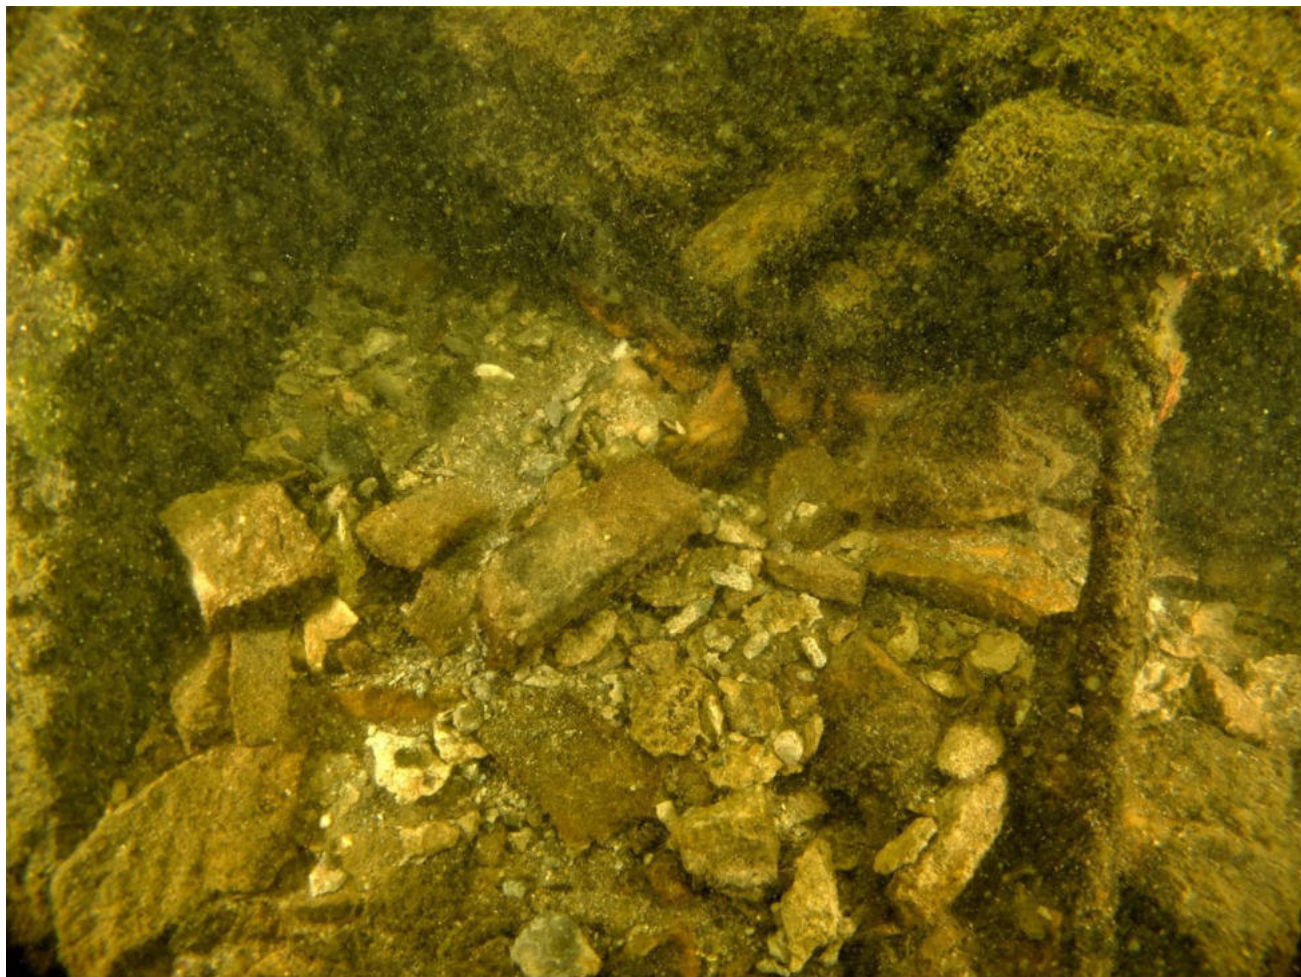
Spára č. 4:

- **poškození č.7** - tato svislá spára je poškozená v cca celé délce, od hladiny do 17m (467,70)
- šíře spáry je 40 až 50 cm, **hloubka poškození je až 40cm**

- od hloubky 20m (464,70) začíná vrstva naplavenin, která v hloubce cca 21m přechází v rovné dno tvořené naplaveninami

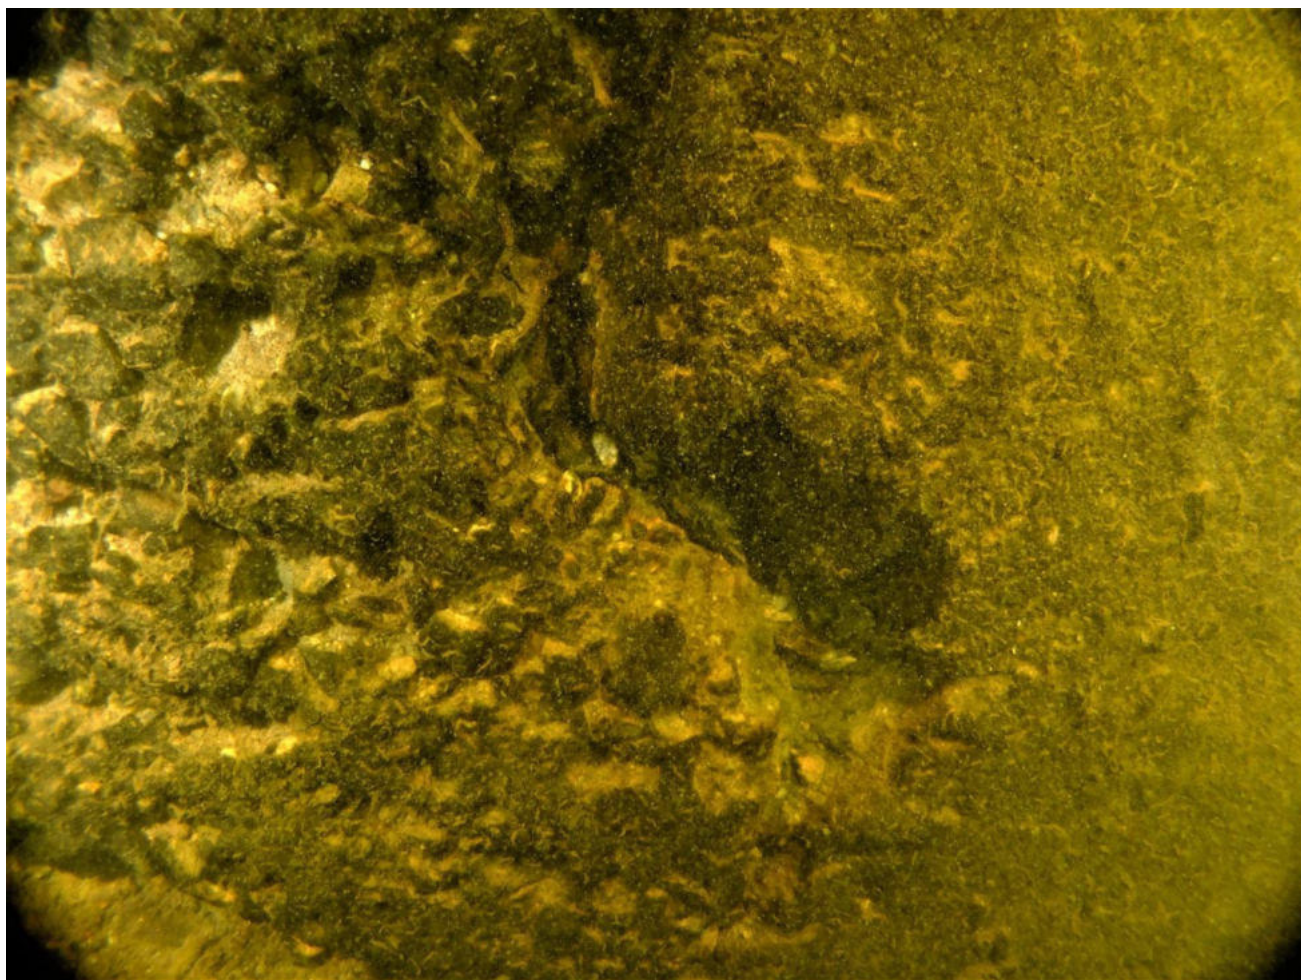
Spára č. 5:

- **poškození č.8** - ve středu svislé spáry v hloubce 2,5m (482,20) je vydrolený beton o rozměrech 50x100x10 (VxŠxH) cm
- **poškození č.9** - v hloubce 2,5m (482,20) a 1,5m od svislé spáry je vydrolený beton o rozměrech 50x50x10 (VxŠxH) cm

- od hloubky 20m (464,70) začíná vrstva naplavenin, která v hloubce cca 21m přechází v rovné dno tvořené naplaveninami

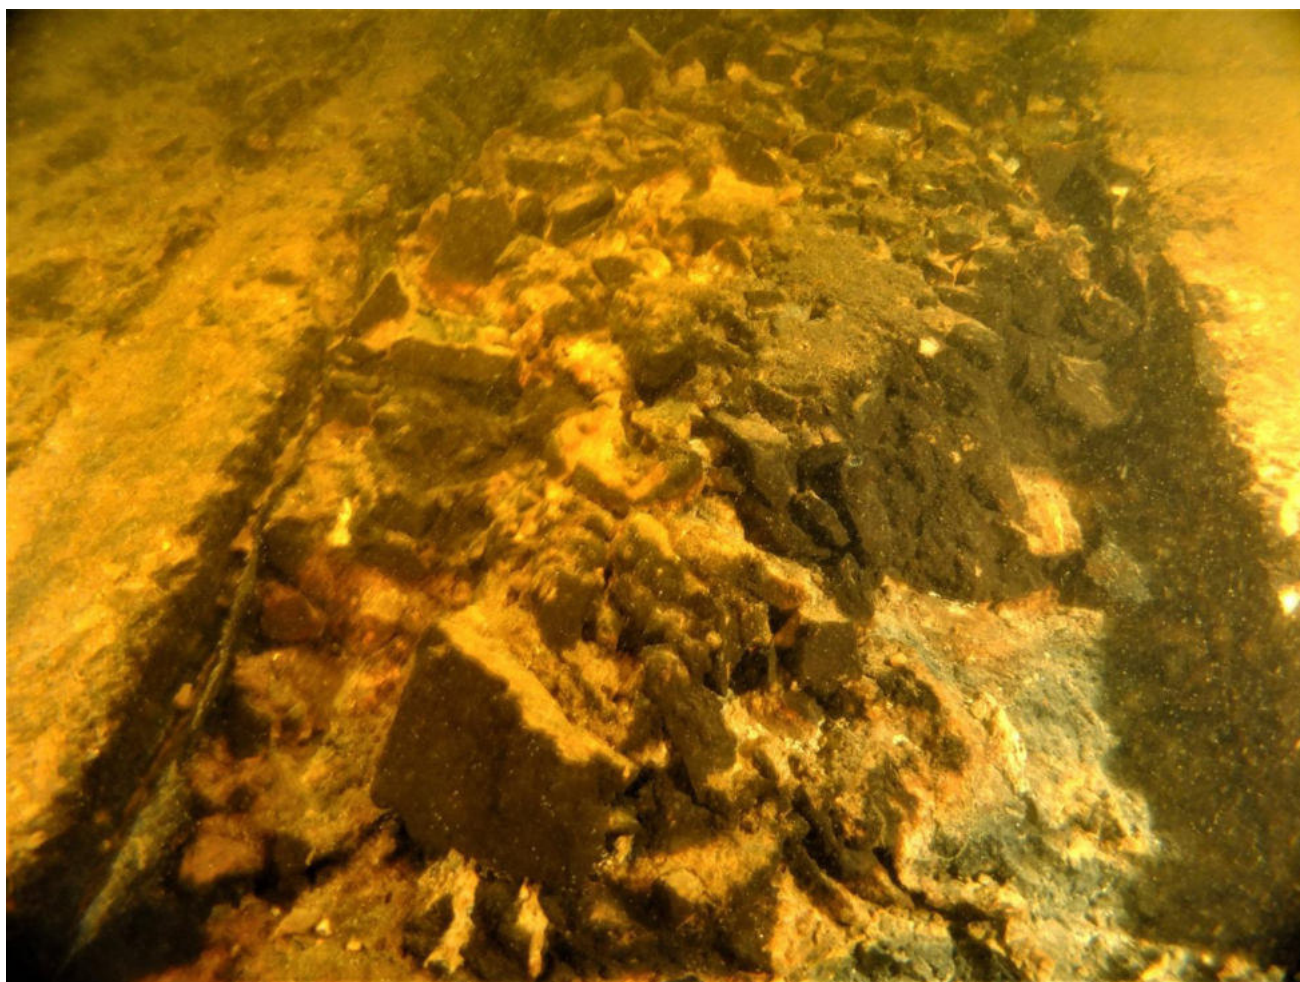
Spára č. 7:

- **poškození č.10** - v hloubce od 3m (481,70) do 5m (479,70) je **vydrolená spára o rozměrech 200x50x20 (VxŠxH) cm**

- poškození č.11 - v hloubce od 6m (478,70) do 8m (476,70) je **vydrolená spára o rozměrech 200x50x20 (VxŠxH) cm**
- poškození č.12 - v hloubce 17,5m (467,20) je **vydrolená spára o rozměrech 50x45x15 (VxŠxH) cm**
- od hloubky 20m (464,70) začíná vrstva naplavenin, která v hloubce cca 21m přechází v rovné dno tvořené naplaveninami

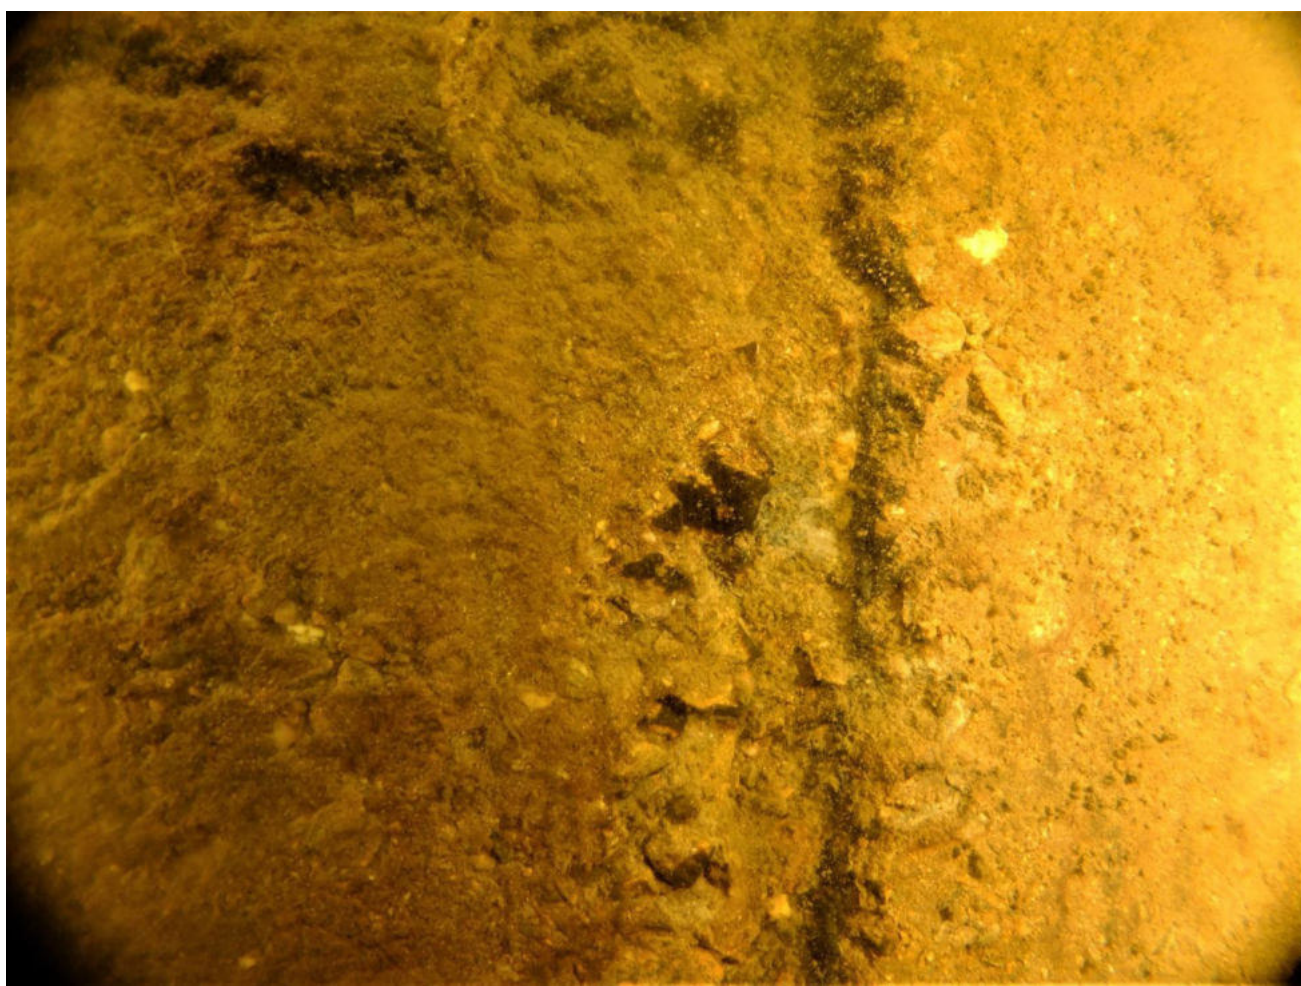
Spára č. 8:

- spára a její okolí je bez významného poškození

- od hloubky 20m (464,70) začíná vrstva naplavenin, která v hloubce cca 21m přechází v rovné dno tvořené naplaveninami

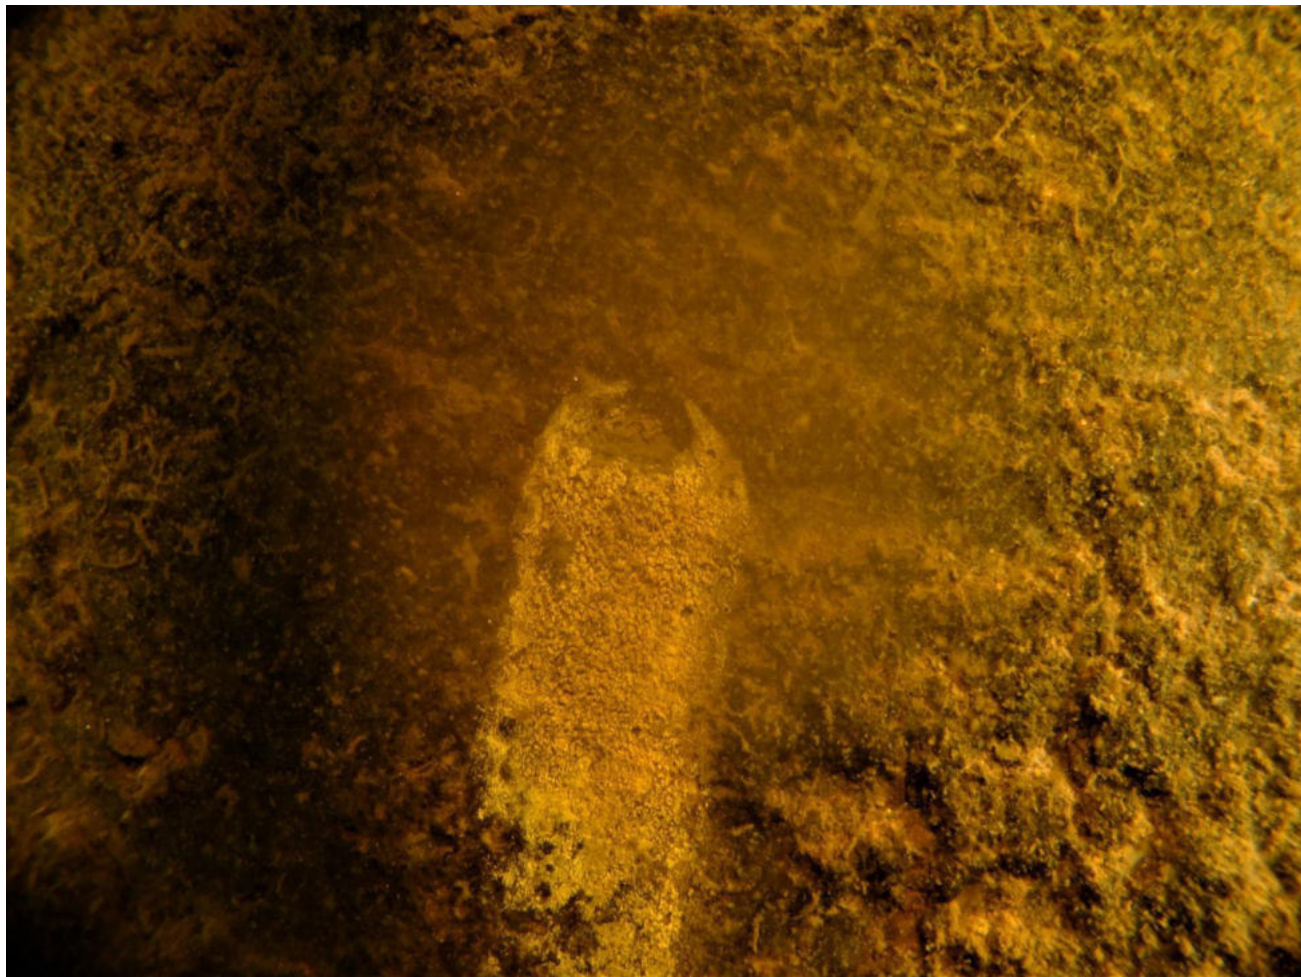
- **č.13** - v hloubce 6,5m (478,20) a 0,5m od zalomení betonu směrem k hrázi, je z kontrolního vrtu znatelné vytékající vápenité výluhy

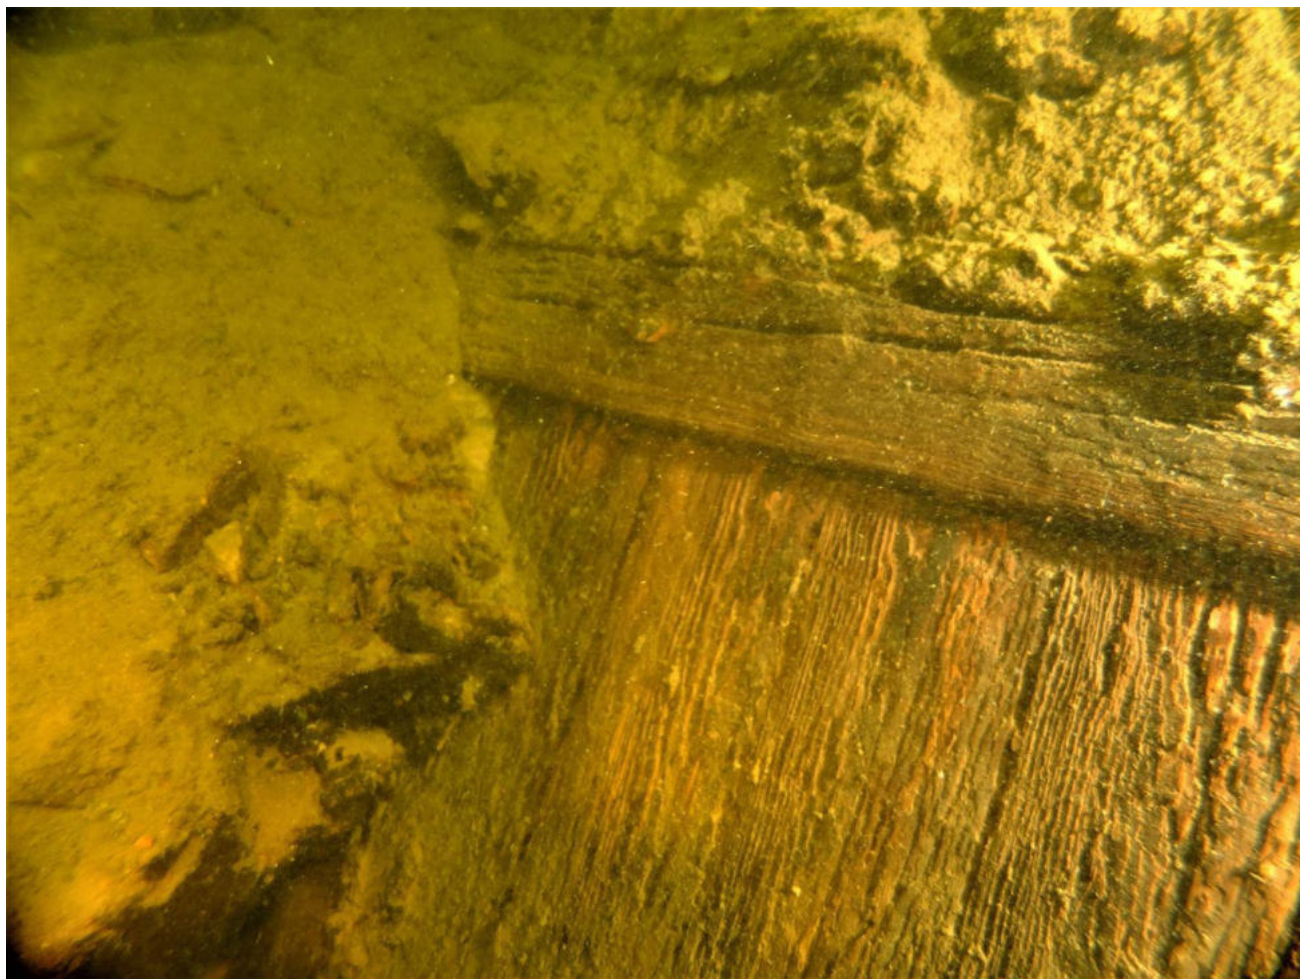
- Č.14 - v hloubce od 7m (477,70) do 9m (475,70) je staré dřevěné bednění

- od hloubky 20m (464,70) začíná vrstva naplavenin, která v hloubce cca 21m přechází v rovné dno tvořené naplaveninami

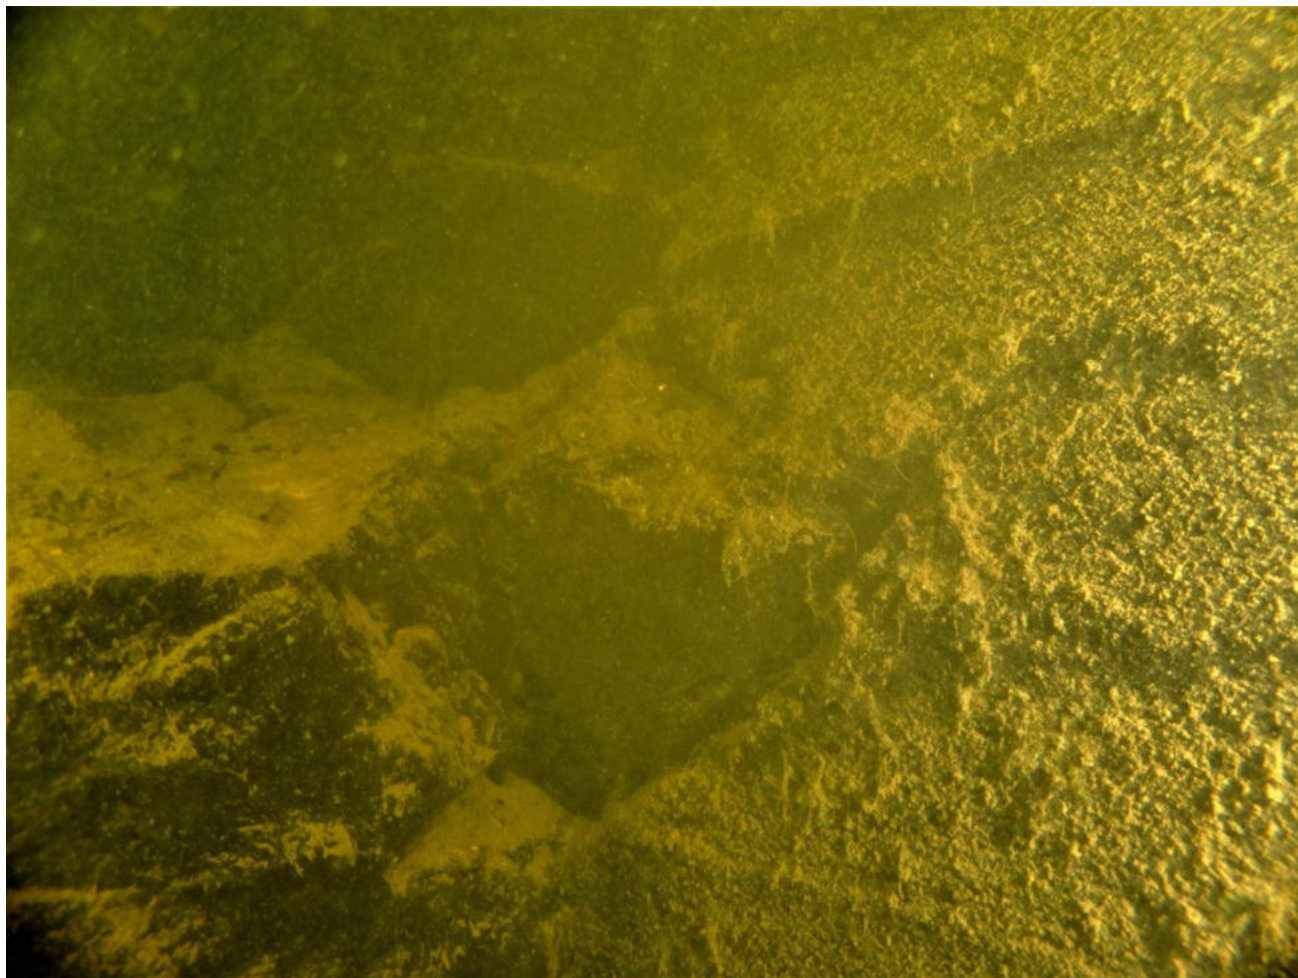
Navázání betonů obkladu na původní skálu:

- navázání betonů obkladu na původní skálu je bez zjevných poškození

- směrem proti vodě napojení betonů na původní skálu stoupá téměř kolmo k hladině
