akce : VD Seč, oprava obkladu pod Vichštejnem
Stavba č. : 122170067

D. Dokumentace objektů

D.1. Technická zpráva

D.1.1. SO 01 SO 01 - Oprava koruny zdi

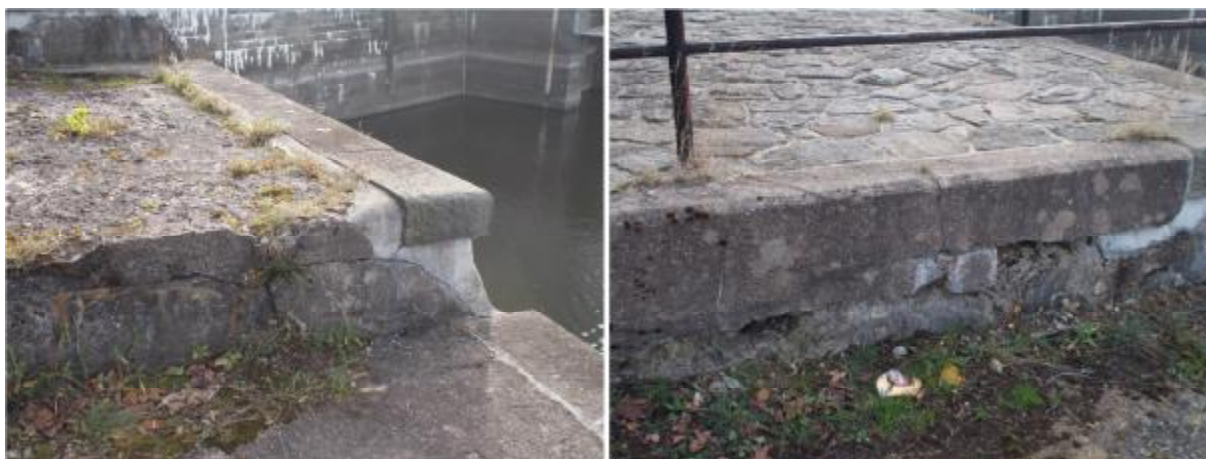
V současné době je povrch opravované části koruny tvořen narušeným betonem, který je po obvodu lemován římsou z kamenných kvádrů, které jsou z větší části již posunuté nebo uvolněné. Jednotlivé úrovně koruny jsou vymezeny betonovými stupni, jejichž konstrukce je silně poškozená degradací betonu. Na většině stupňů chybí schody, které jsou jen mezi horní a následující úrovní. Hlavní podélná pracovní spára v koruně je viditelně vydrolená. Povrchová ochrana ocelového zábradlí na nejvyšší úrovni je již narušená, zábradlí začíná korodovat.

Narušené římsy a stupně koruny

Nejprve bude provedena demontáž kamenného obkladu římsy koruny opravovaných úrovní včetně dvou rohových kamenů úrovně nejvyšší. (22-23 ks žulových kvádrů 0,2x0,4x0,8 m á 200 kg).

Vnější kamenné římsy budou opraveny před opravou plochy koruny. Nejprve budou v připravených (vybouraných) drážkách do bedněné vybetonovány ŽB trámy pro znovu osazení kamenných kvádrů (D.1.5.2.). Příčný rozměr trámů bude 0,15x0,35 m. Výztuž trámů bude tvořena třmínky $\phi 6$ mm á 0,2 m a podélnými pruty $\phi 8$ mm. V podélném směru budou trámy děleny dle budoucích dilatačních spár líce sanace obkladu přerušením podélné výztuže a vložením spárové výplně 10 mm následně v líci uzavřené těsnícím tmelem.

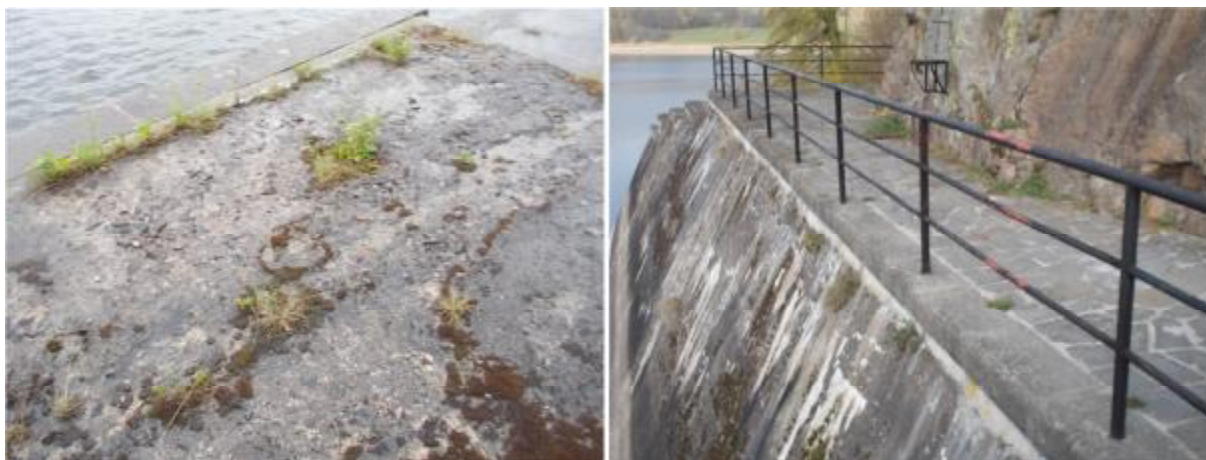
Narušený povrch a zábradlí na koruně

Na závěr opravy koruny bude provedena oprava stávajícího zábradlí spočívající v obnově jeho nátěru a doplnění o poslední sloupek (φ48,3x3,2 ... 1300 mm, 5 kg) osazený do připravené kapsy s navařenými háčky na řetízky. Stejně háčky budou navařeny i na poslední sloupek zábradlí před schody a přístup bude zamezen pomocí 3 řetízků délky cca 1,0 m (např.6x34,5 mm – ČSN 023272.01). Současně se zábradlím bude opravena i PKO na měřičské konstrukci na skále s velkou opatrností tak, aby tato konstrukce nebyla deformována.

- korozní třída C4 – atmosféra, agresivita vysoká dle ČSN EN ISO 12944-2
- třída namáhání A/II (UV záření)
- životnost H – vysoká (15-25 let) dle ČSN EN ISO 12944-1
- nátěr na bázi EP, PUR aplikovaný za studena, 2-3 vrstvy; NDFT min. tl.240μm; odstín černý.

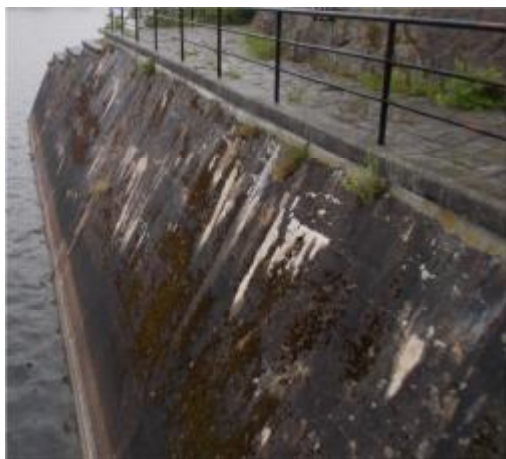
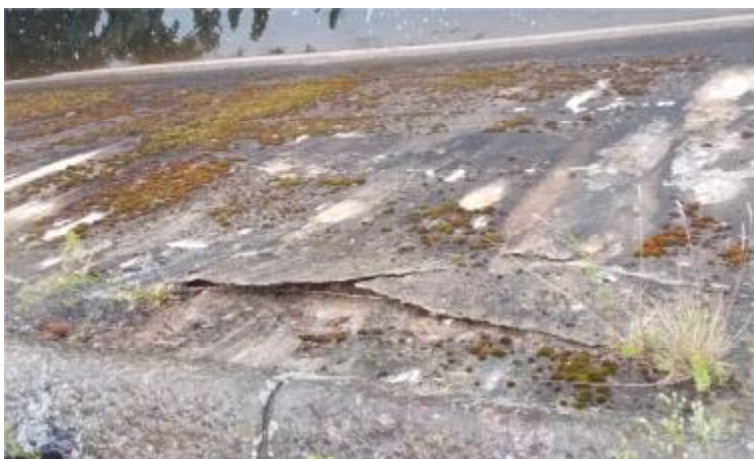
Stávající líc betonového obkladu je narušený a již se i drolí. Stáří konstrukce je více než 70 let a s ohledem na její pravidelné zatěžování klimatickými vlivy lze tato poškození považovat za odpovídající. Poškozena je zejména povrchová vrstva betonu erozí (v úrovni hladiny), karbonatací (nad vodou) a stékající vodou z koruny. Dále jsou patrna poškození ve svislých pracovních spárách obkladu. Jedná se o vydrolený beton, praskliny a odlupy. Na některých horizontálních spárách a prasklinách jsou patrné sraženiny z vyplaveného cementového pojiva.

Celkový pohled a narušení líce

Technické řešení opravy líce obkladu nad vodou spočívá v odstranění narušené povrchové vrstvy betonu až na „zdravý“ beton a její náhrada novou, sanační vrstvou vyztuženou kompozitní sítí kotvenou k podkladu pomocí nerezových kotev. Před plošnou sanací bude provedeno utěsnění vybraných horizontálních spár (injektáž), oprava svislých pracovních, resp. dilatačních spár a úprava stávajícího odvodnění

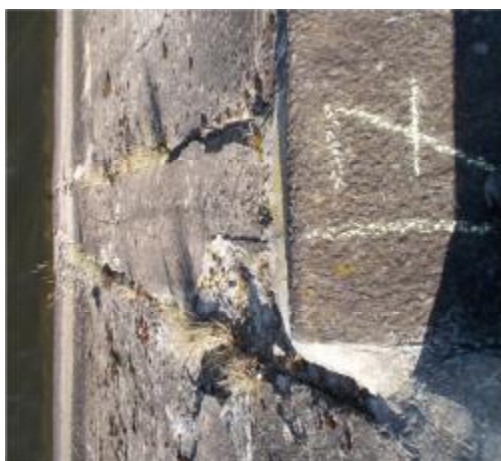
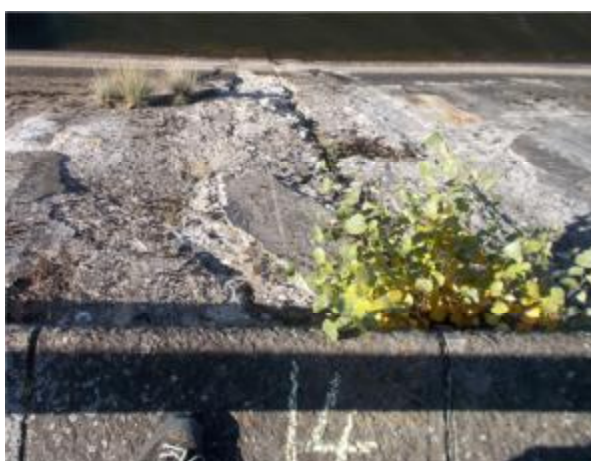
Narušení svislých pracovních spár v líci

Stávající betonový obklad je tvořen svislými pásy šířky 3,5-5 m. Mezi pásy jsou svislé pracovní, resp. dilatační spáry, které musí být při opravě respektovány. V rámci přípravy (D.1.5.1.) bude provedeno odstranění degradovaného betonu tzn. u betonu z líce poškozených dilatačních spár. Všechny spáry kromě č.4. a 7., (od hráze) budou upraveny shodně. Spáry budou proříznuty a do spár bude vložena spárová výplň 10 mm. Spárová výplň bude ve spáře stabilizována sanační maltou (při opravě líce). U spár č.4 a 7, které jsou široké cca 0,4-0,5 a je předpokládáno s velkým úbytkem původního výplňového betonu bude provedena kotvená dobetonávka se současnou instalací spárové výplně při jedné straně.
