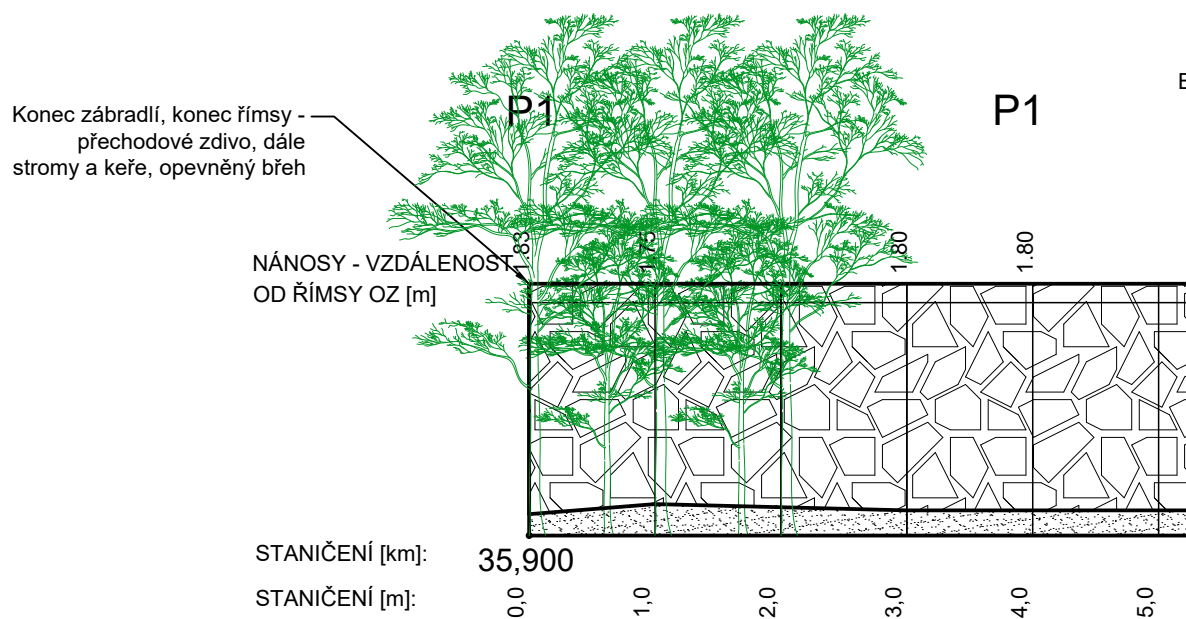
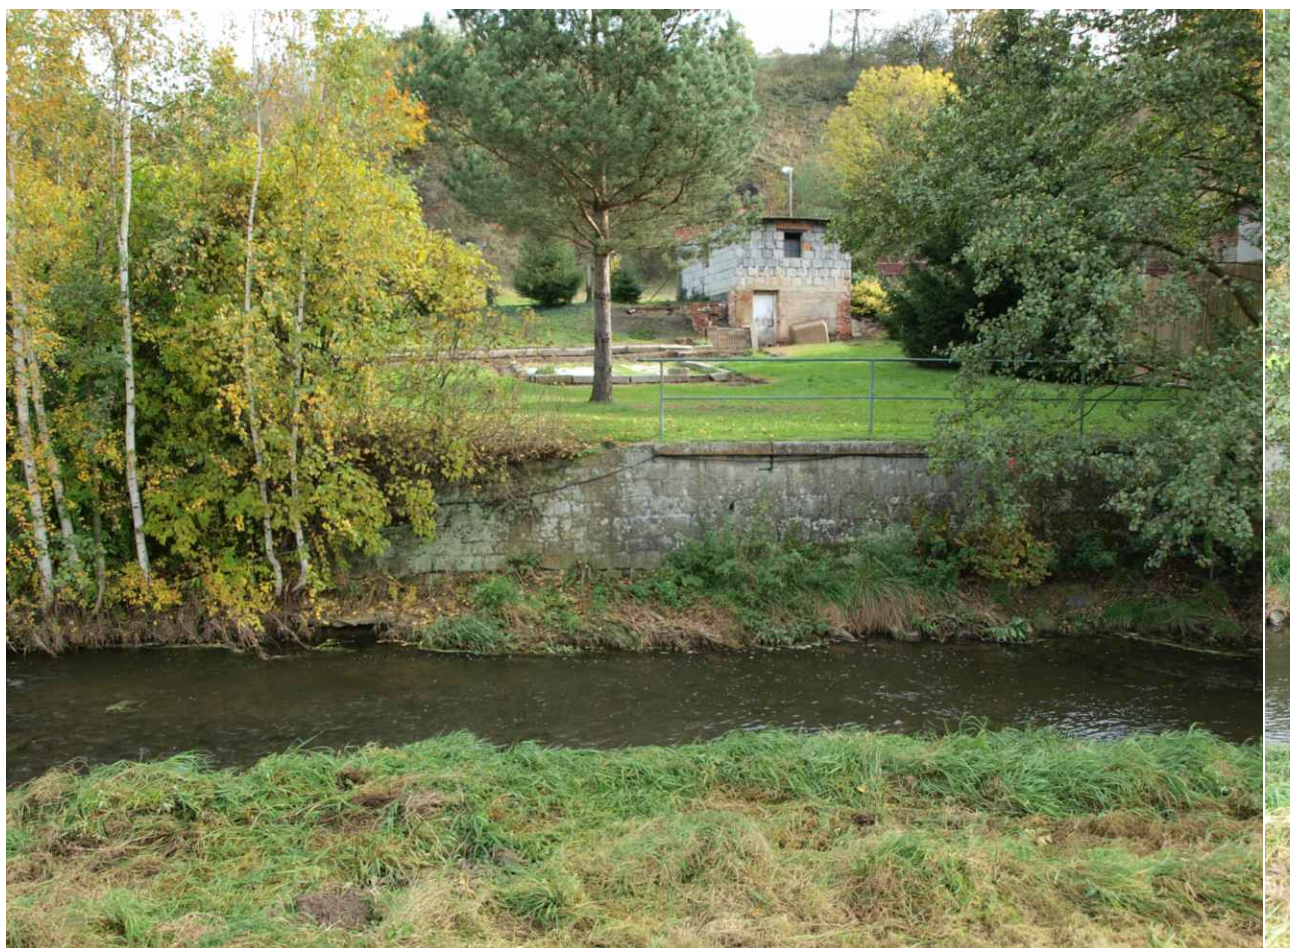
Popis: Začátek opěrné zdi, zeď se zvedá ze břehu v mírnějším sklonu a zvětšuje výšku až po začátek římsy. Nános a vzrostlé břízy na bermě, bermu poškozena, zdivo porostlé mechem.

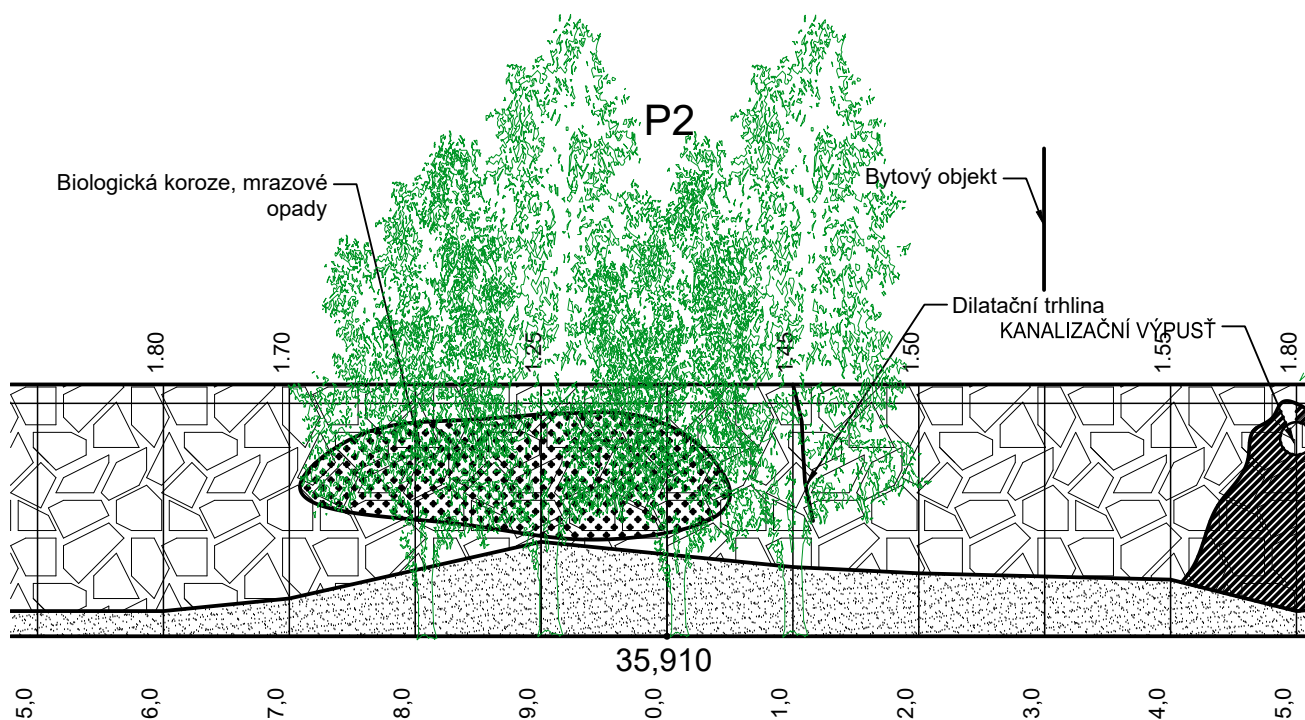
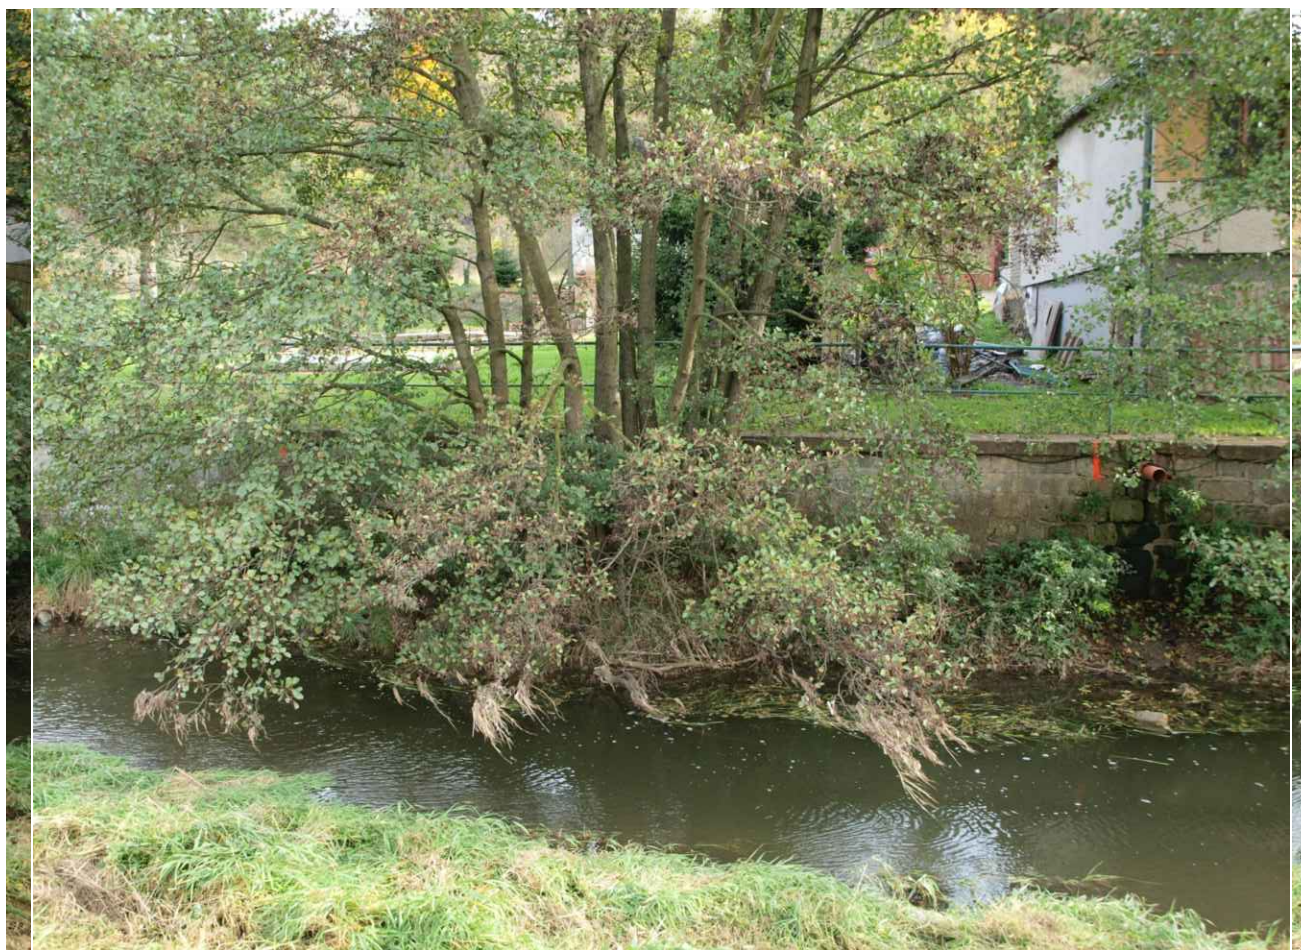
Popis: Vzrostlé stromy (prav. olše), silná vrstva nánosů, svislá trhlina ve zdivu, mrazové opady a biologická koroze, pod kanalizační výpustí vydrolené spáry a degradace staviva.

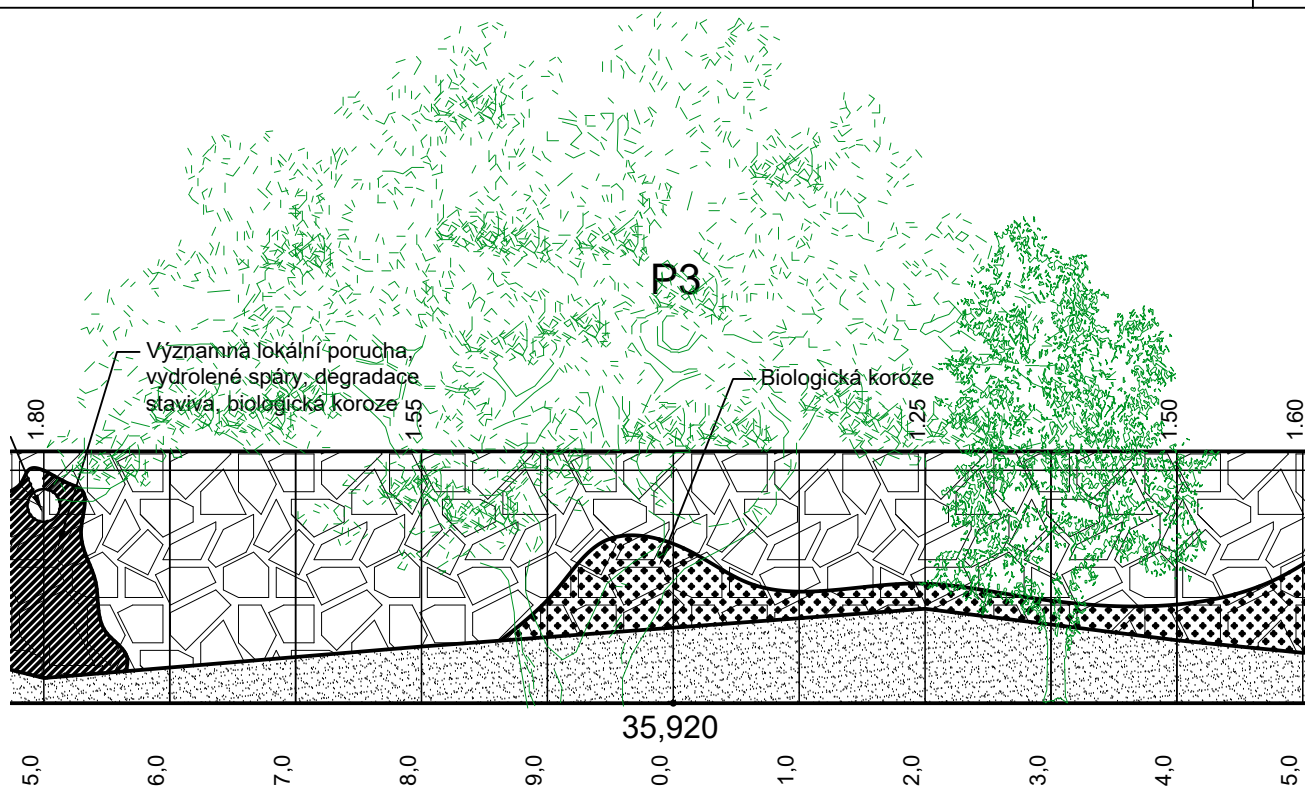
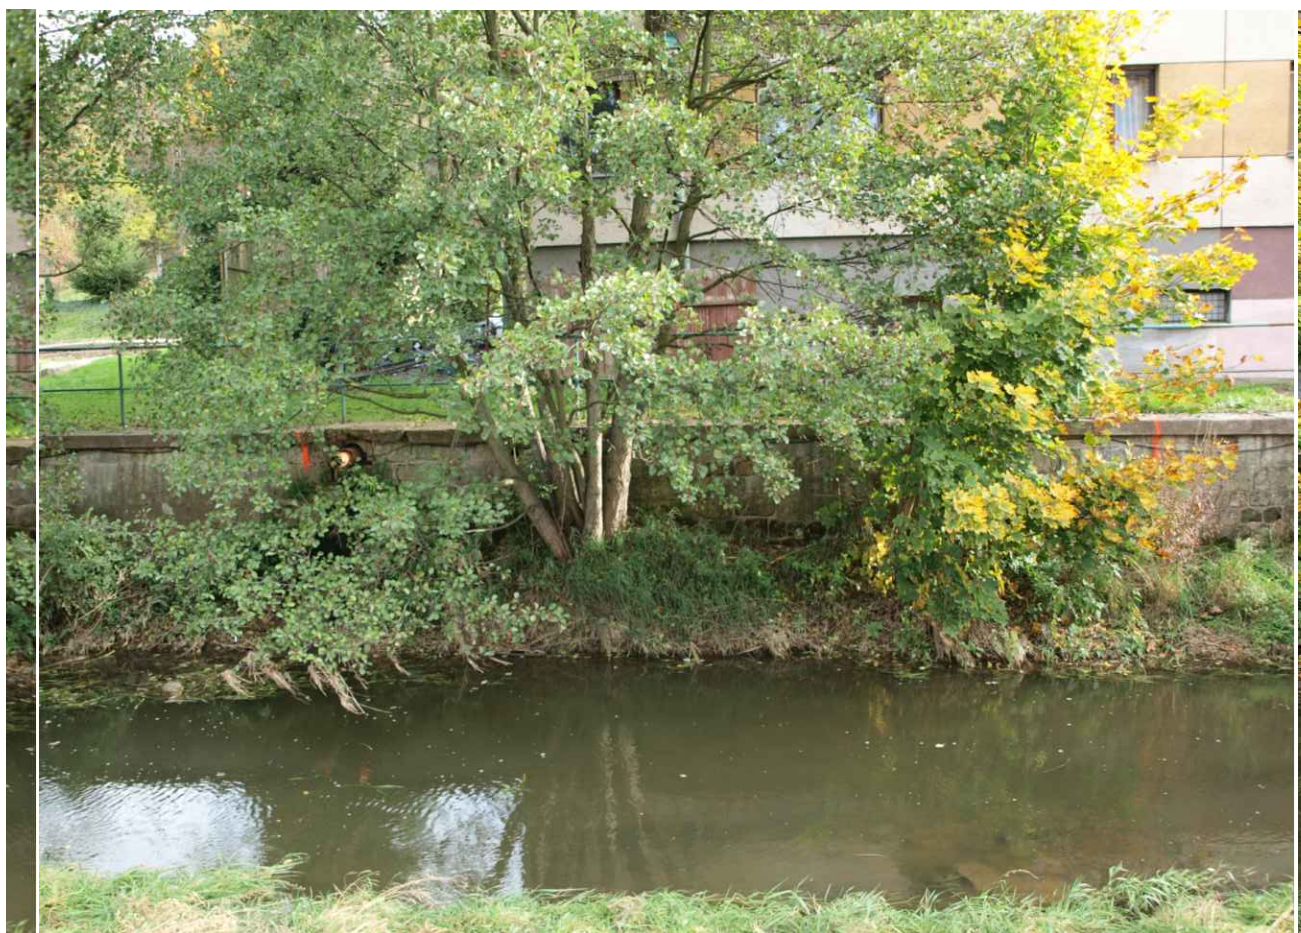
Popis: Vzrostlé stromy (prav. olše, javor), silný nános naplavenin. Mrazové opady a biologická koroze.

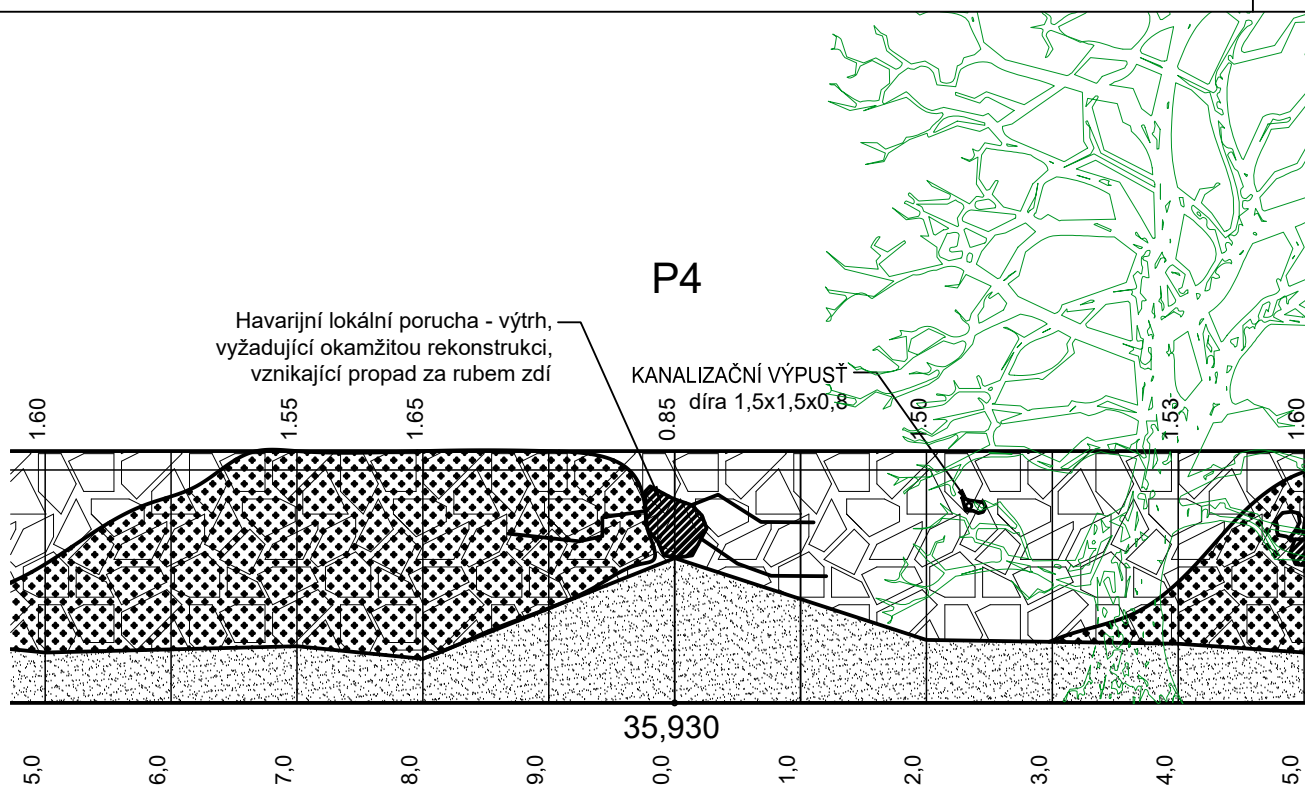
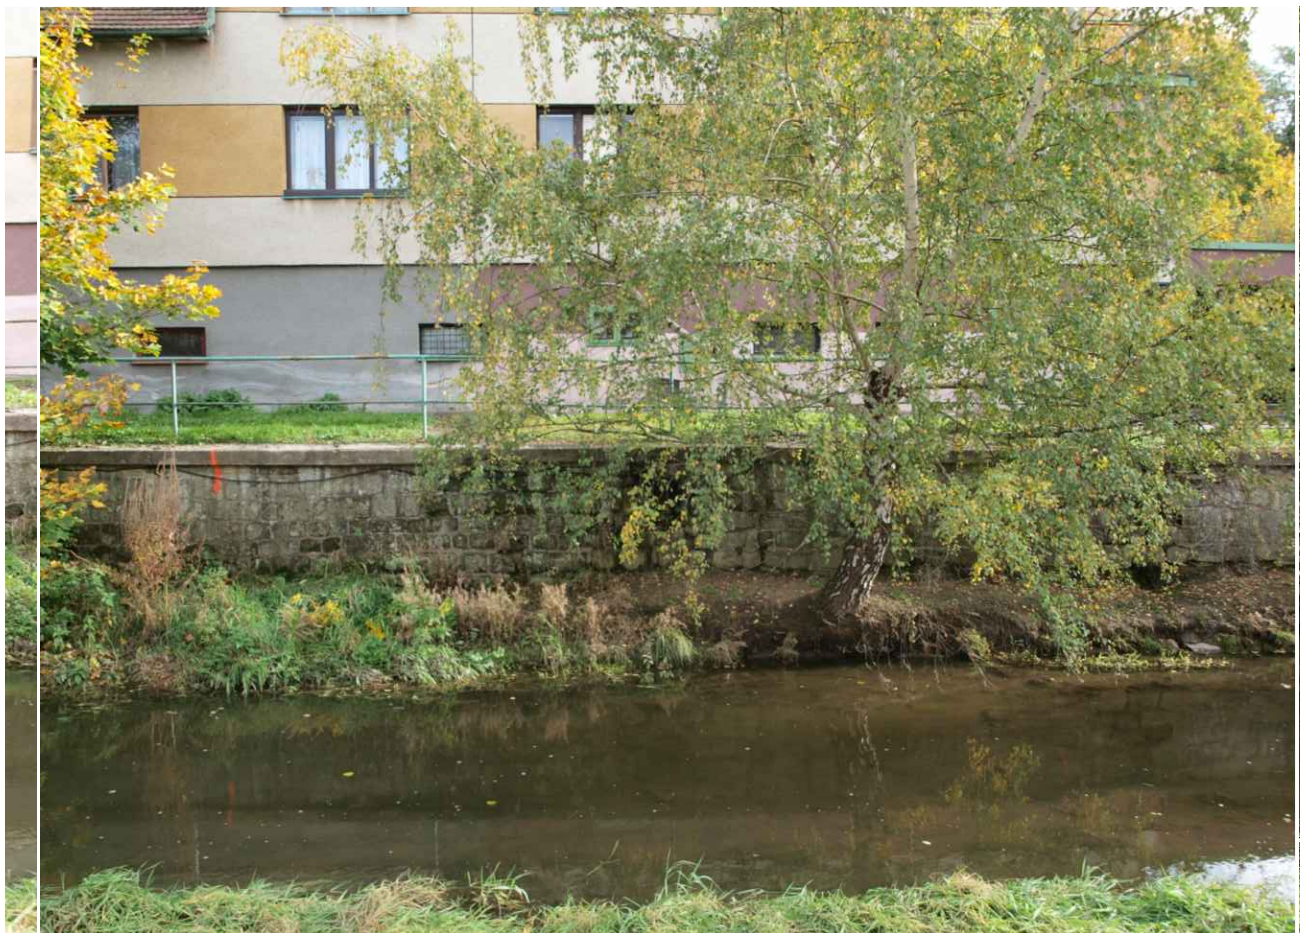
Popis: Vzrostlá bříza, silný nános naplavenin, biologická koroze zdiva a mrazové opady, lokální havarijní porucha - výtrh a vznikající propad za rubem zdi, okolní zdivo rozvolněné.

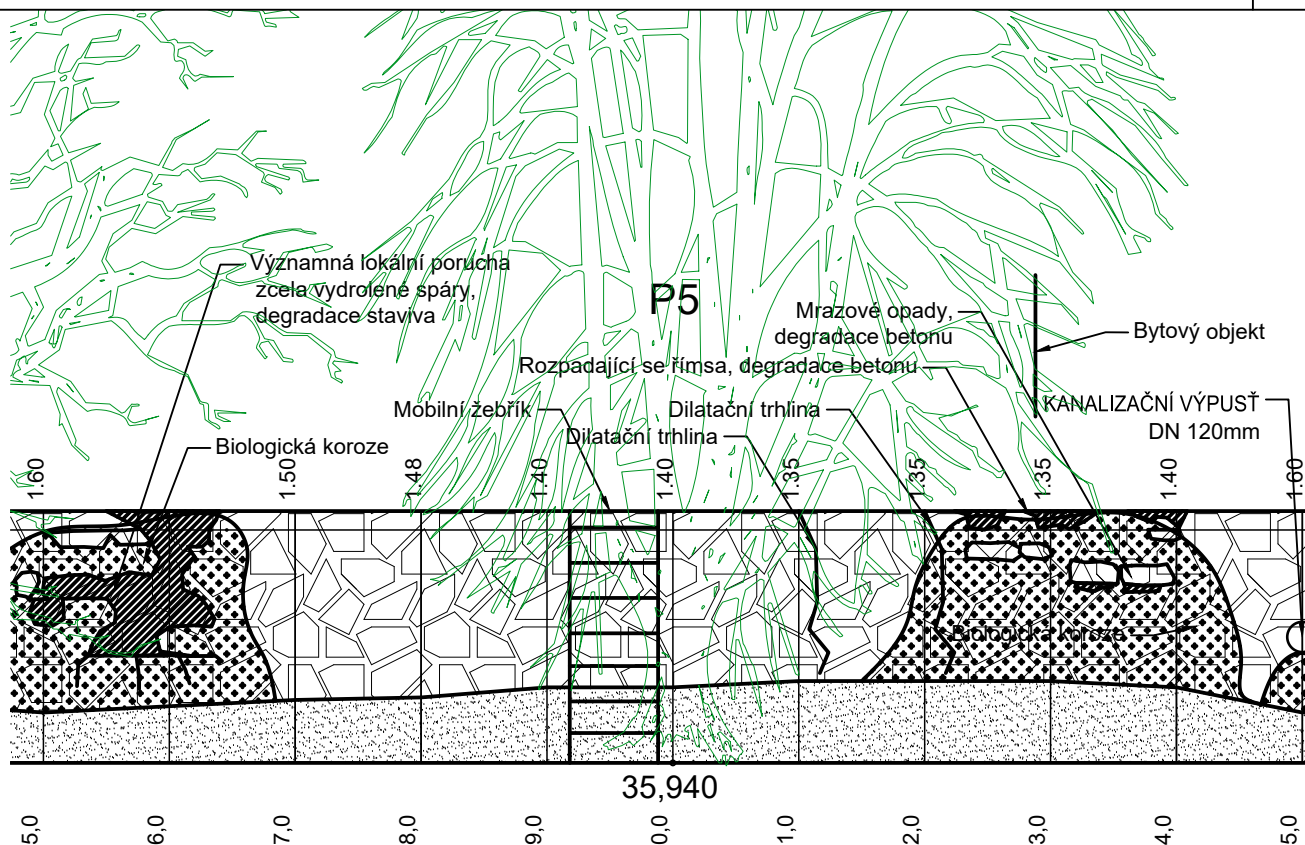
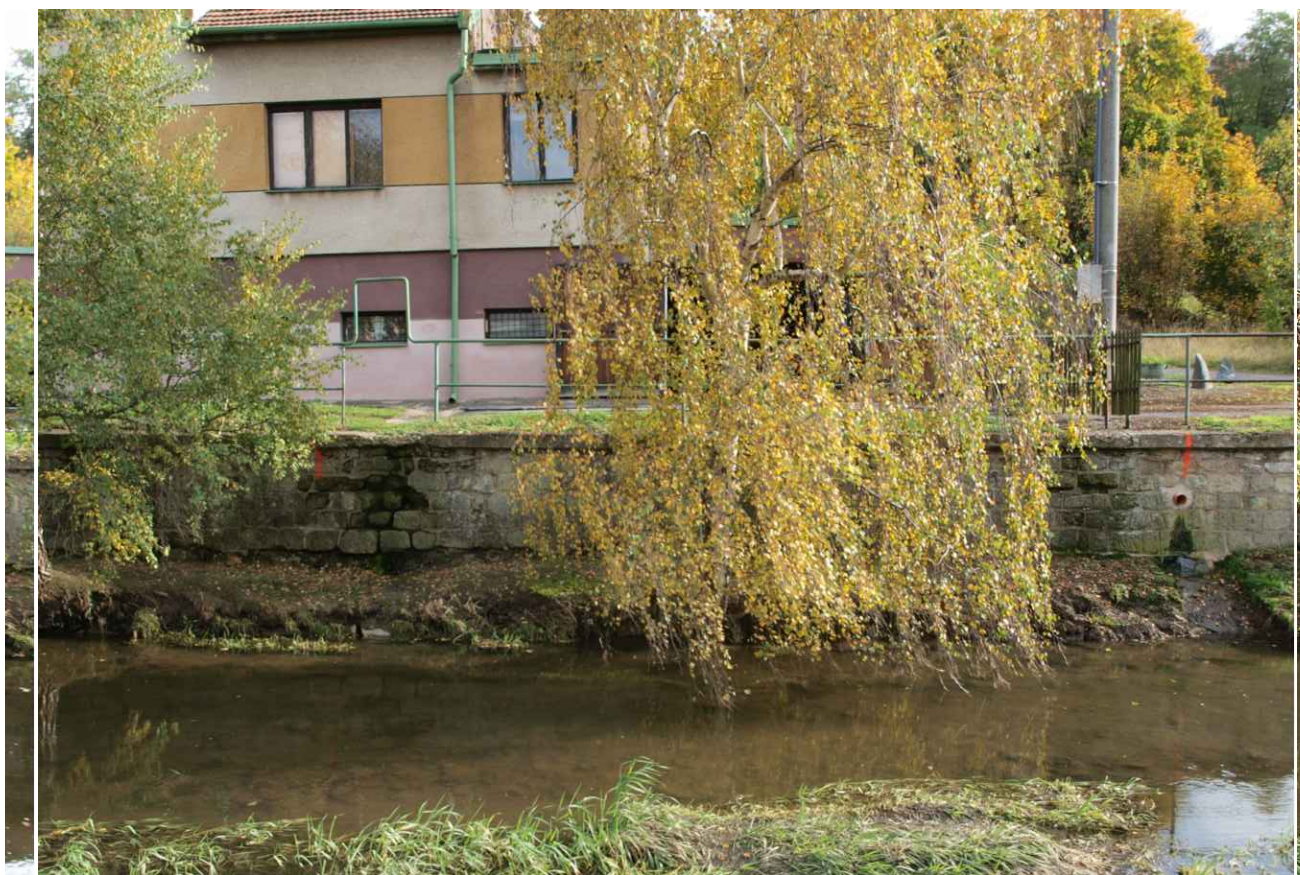
Popis: Svislé dilatační trhliny, mrazové opady a biologická koroze, rozpadající se římsa, silná vrstva naplavenin.

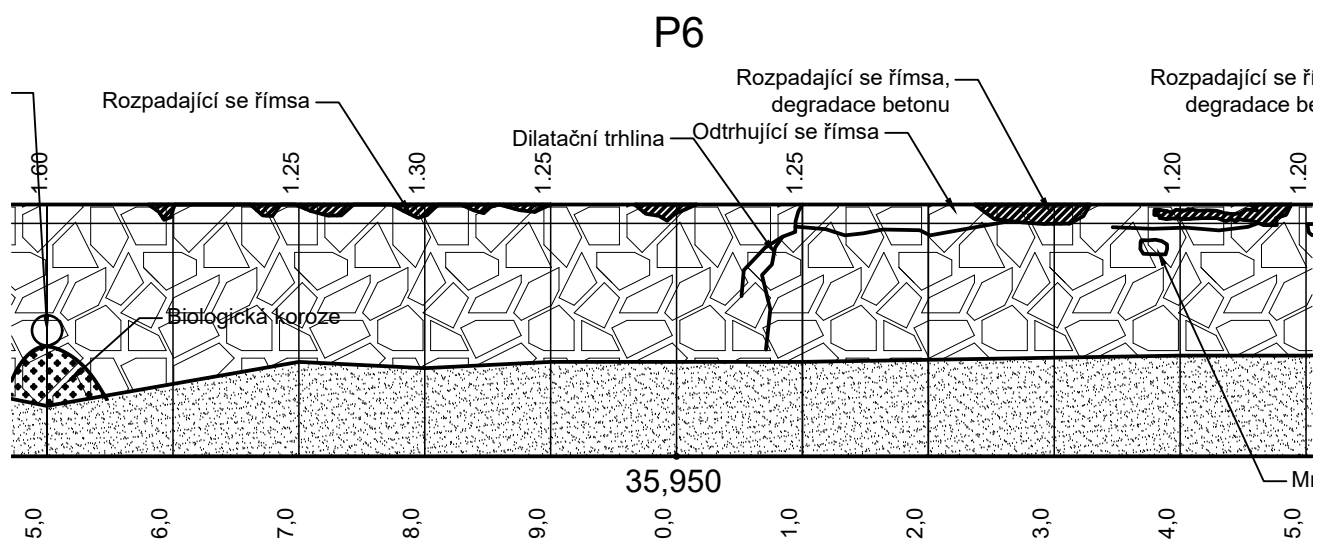
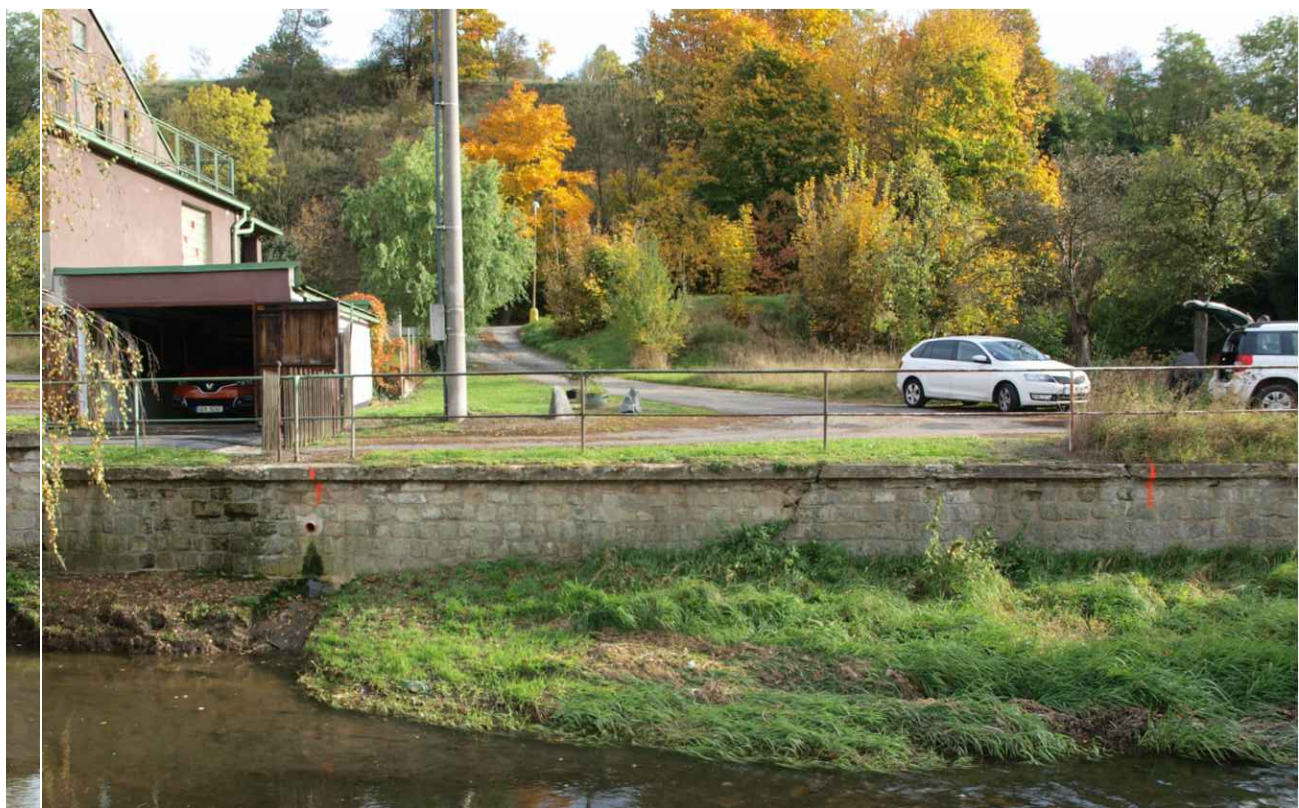
Popis: Velmi silná vrstva naplavenin zasahující až do koryta. Dilatační trhlina přes římsu, až do zdiva svisle i vodorovně. Rozpadající se římsa, mrazové opady.

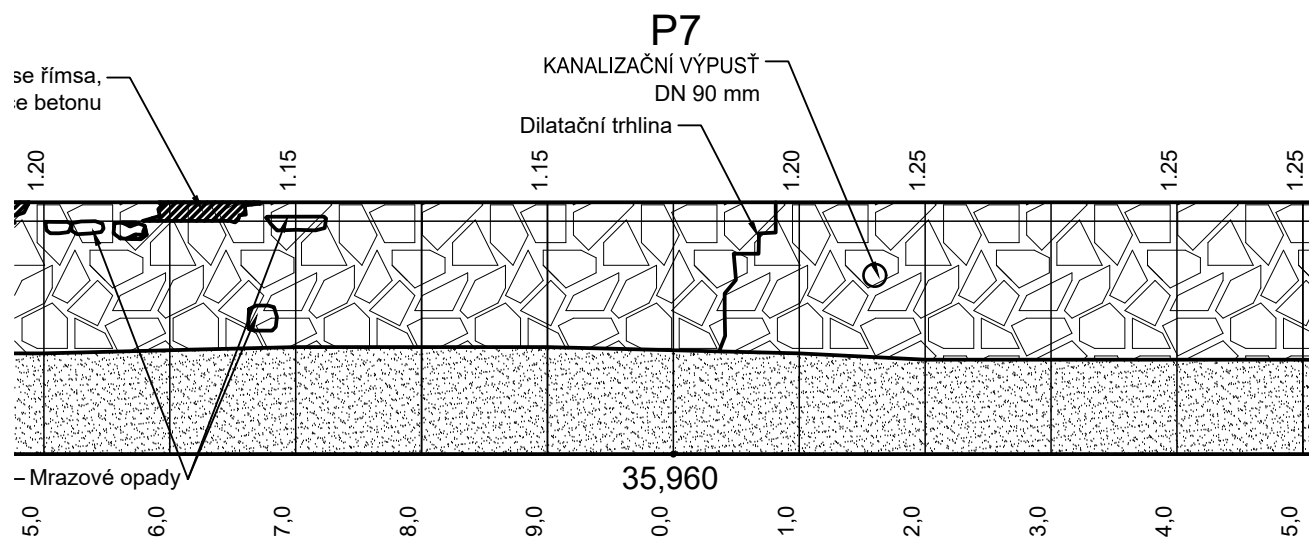
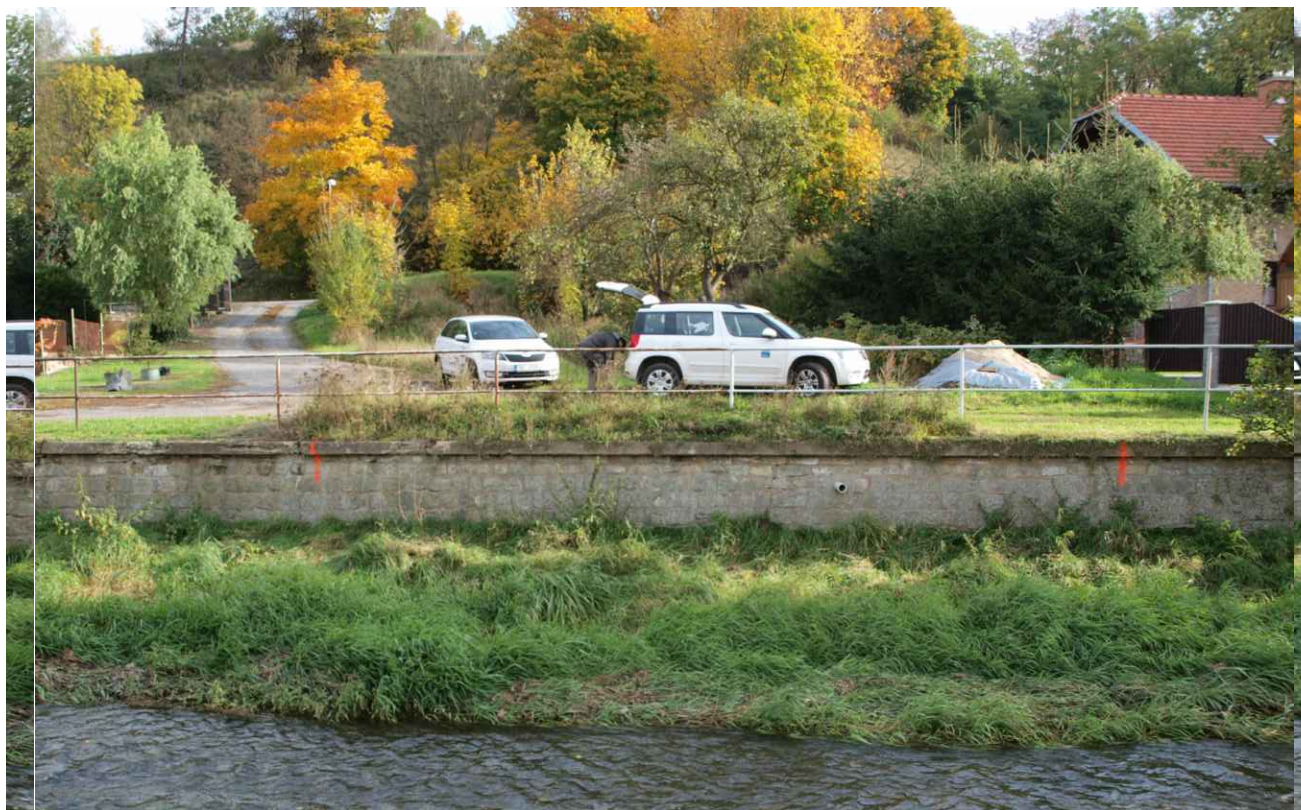
Popis: Velmi silná vrstva naplavenin zasahující až do koryta, svislá dilatační trhlina, rozpadající se římsa, mrazové opady.

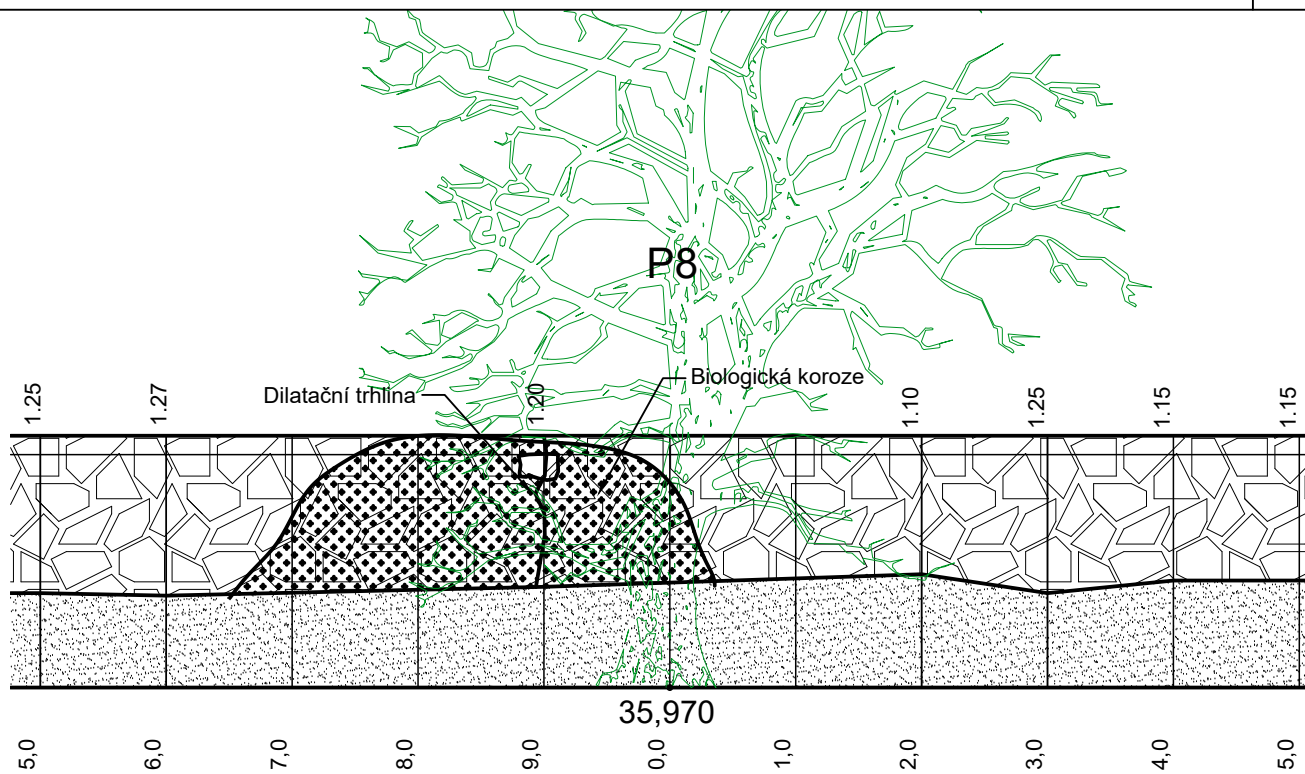
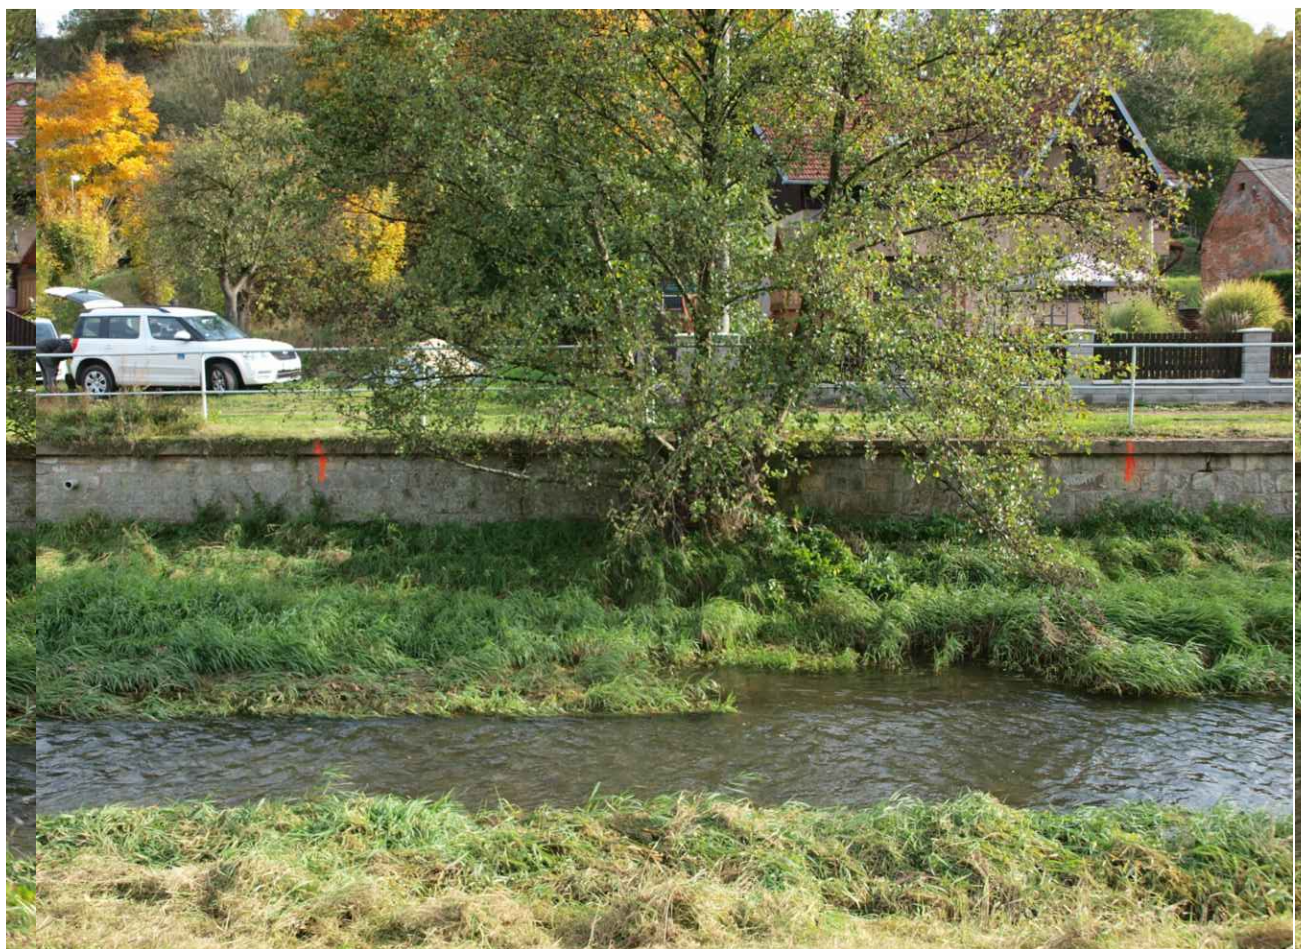
Popis: Vzrostlý strom (prav. olše), velmi silná vrstva naplavenin zasahující až do koryta, svislá dilatační trhlinka, rozpadající se římsa, mrazové opady.

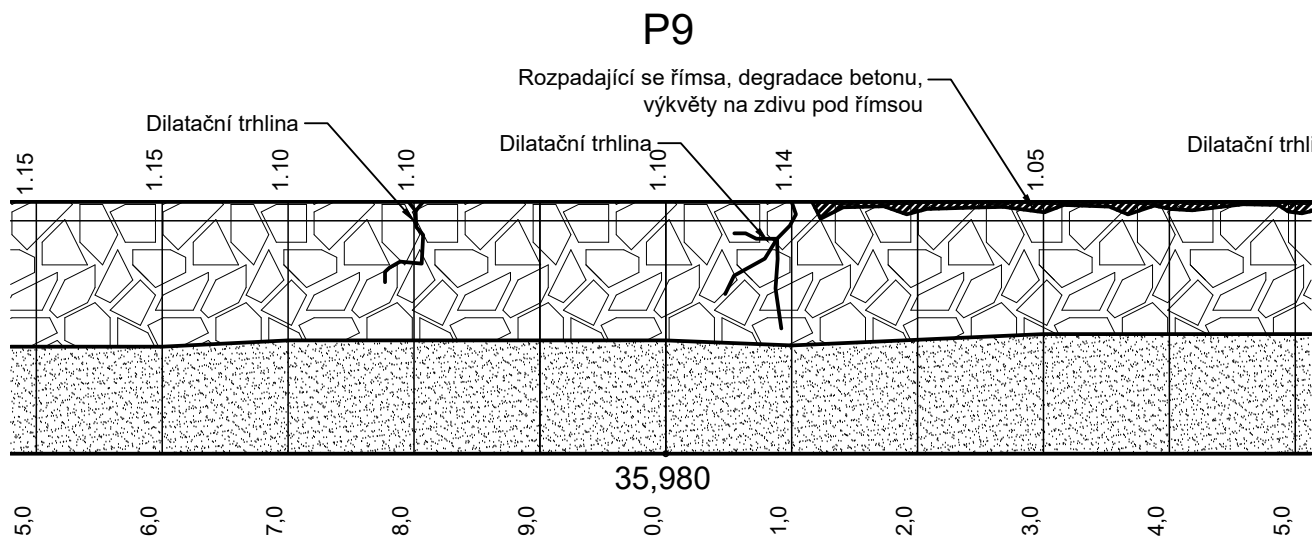
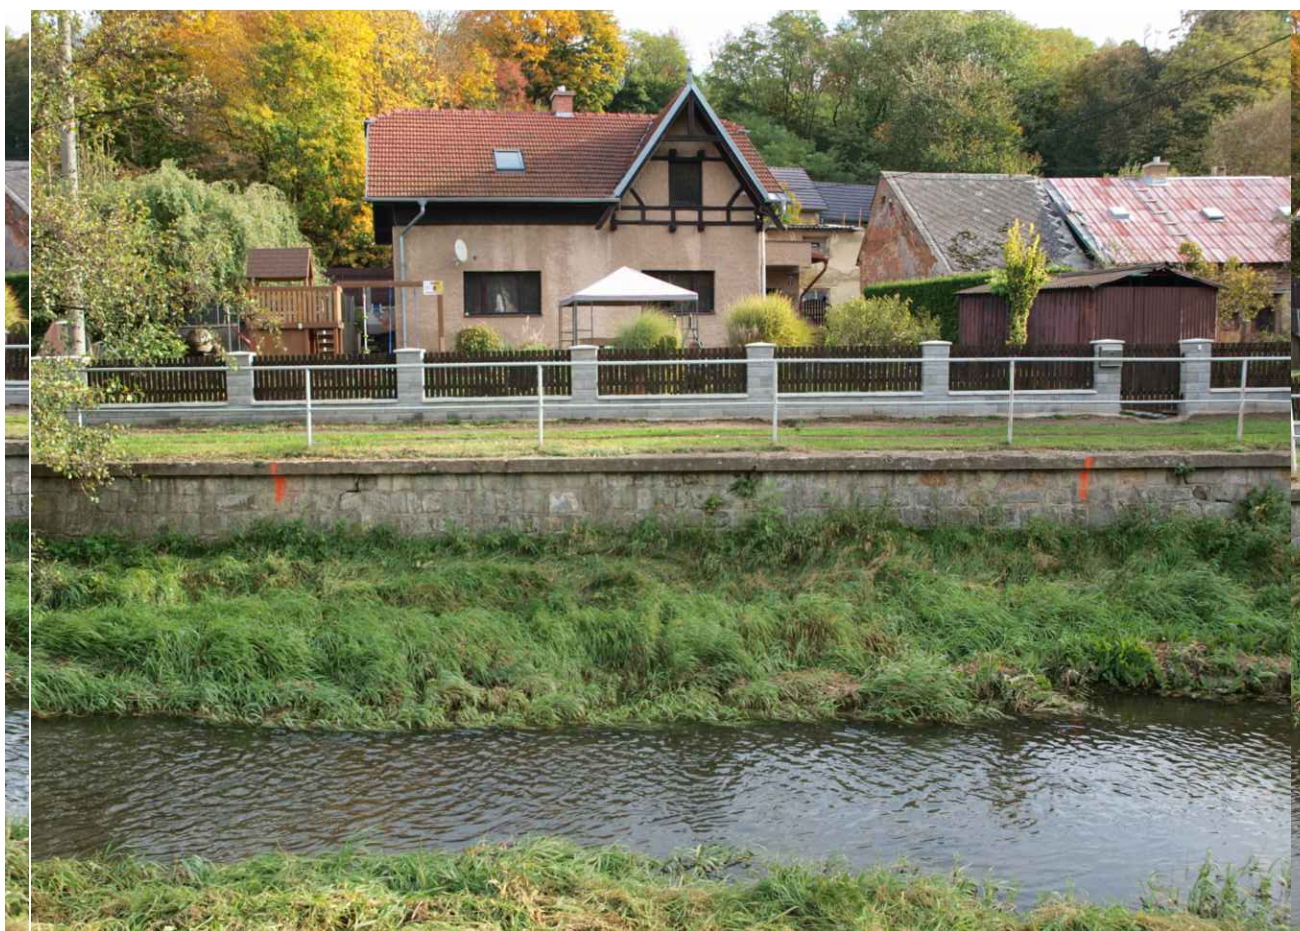
Popis: Velmi silná vrstva naplavenin zasahující až do koryta, svislá dilatační trhlina, rozpadající se římsa, mrazové opady.

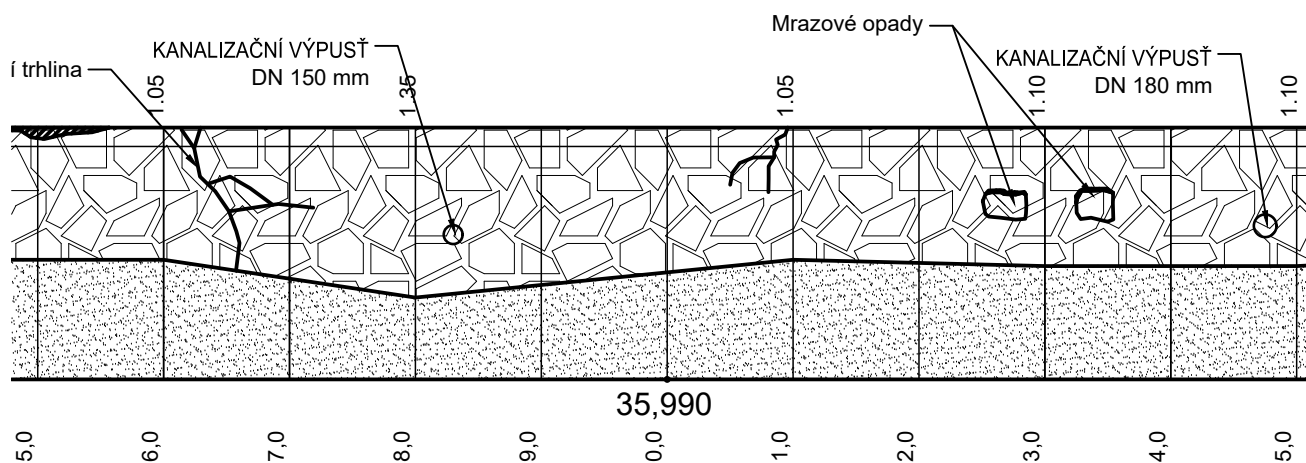
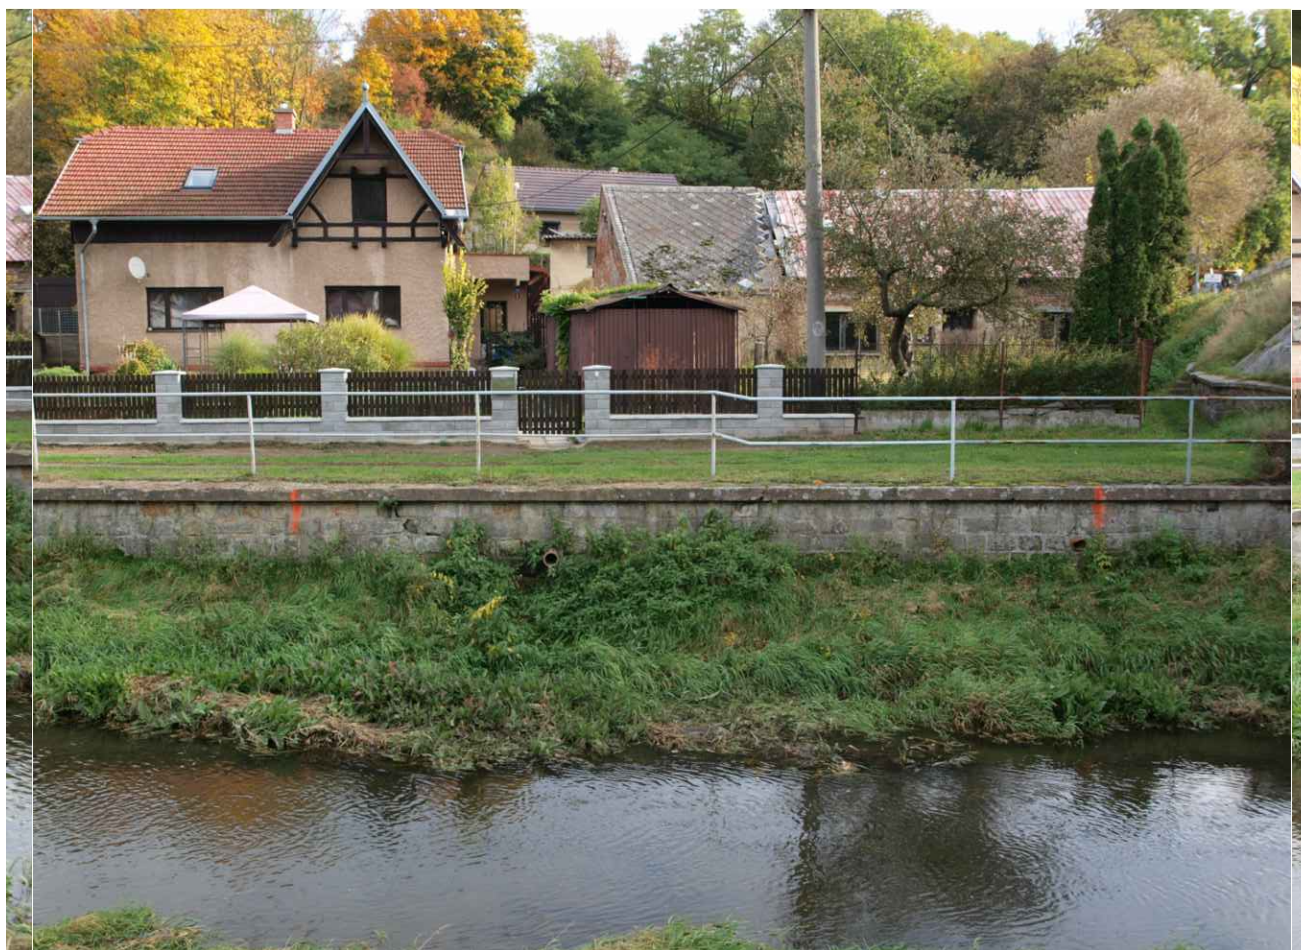
P10

Popis: Velmi silná vrstva naplavenin zasahující až do koryta, svislá dilatační trhлина, rozpadající se římsa, mrazové opady.

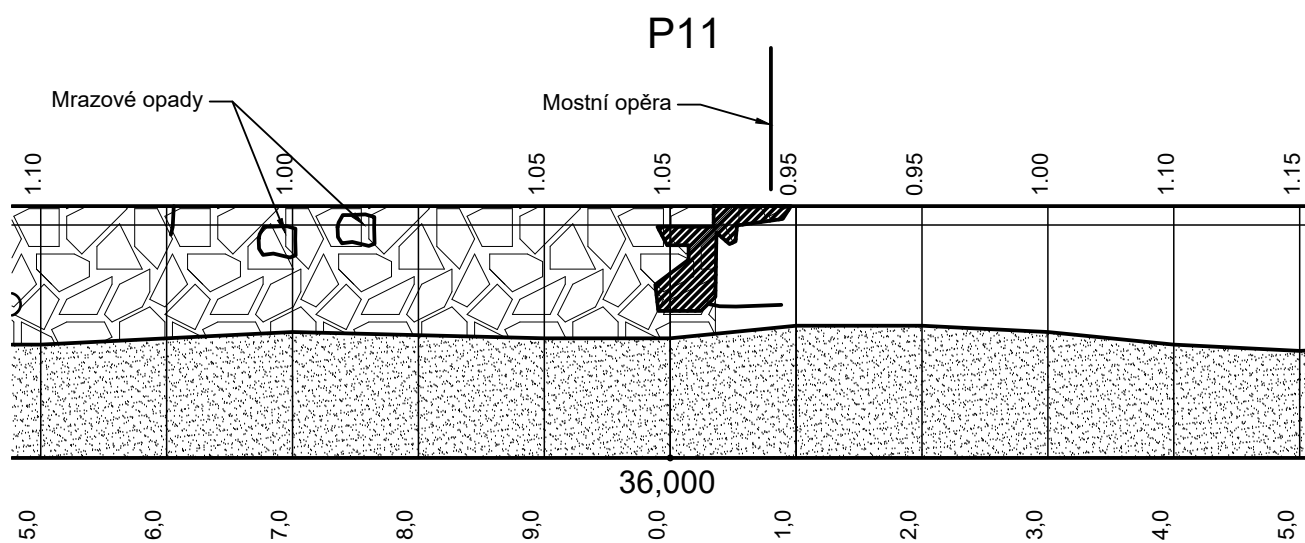
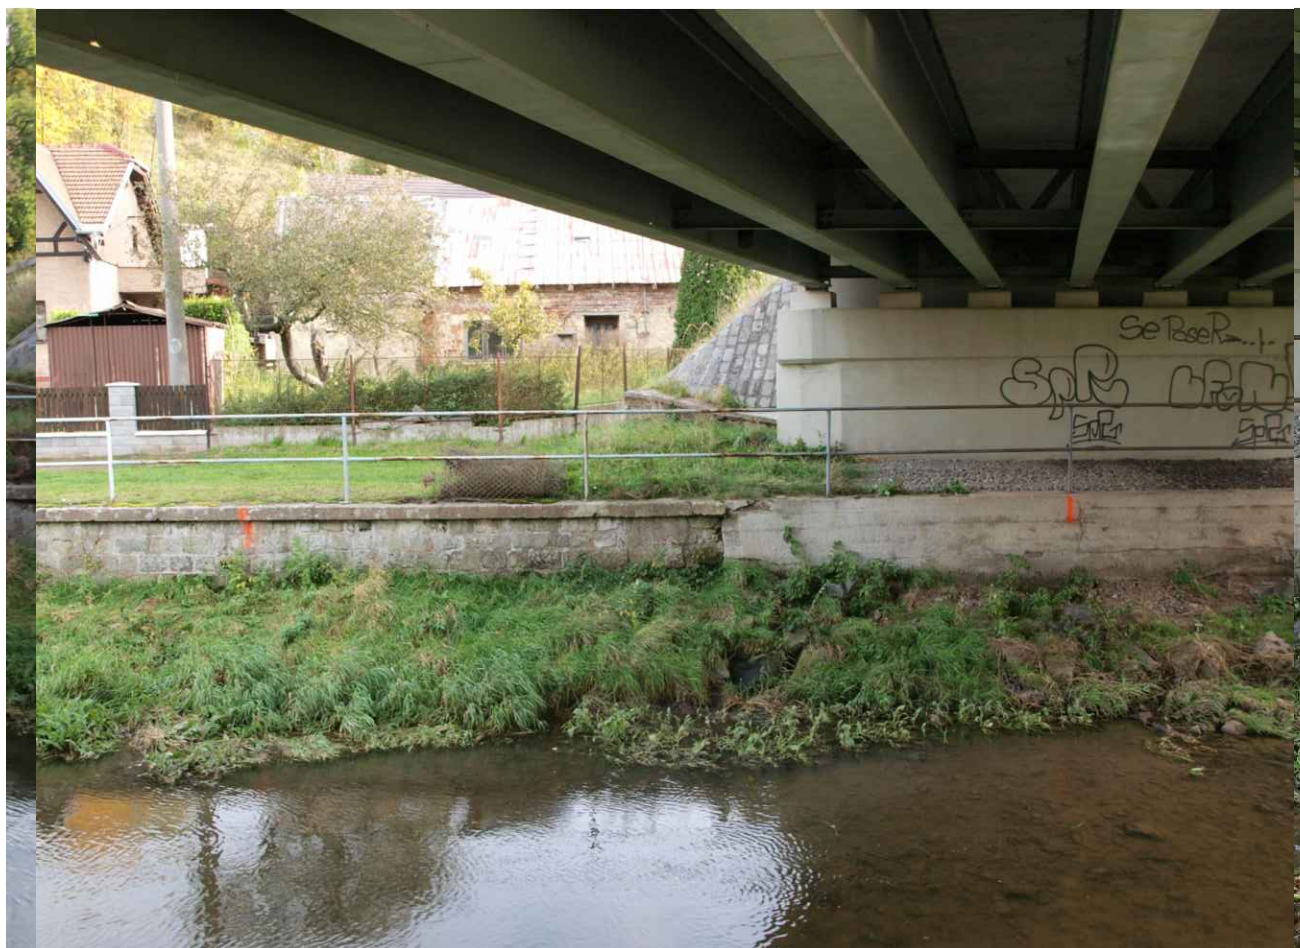
Popis: Silná vrstva naplavenin, mrazové opady, navazují na přibetonovanou část.
