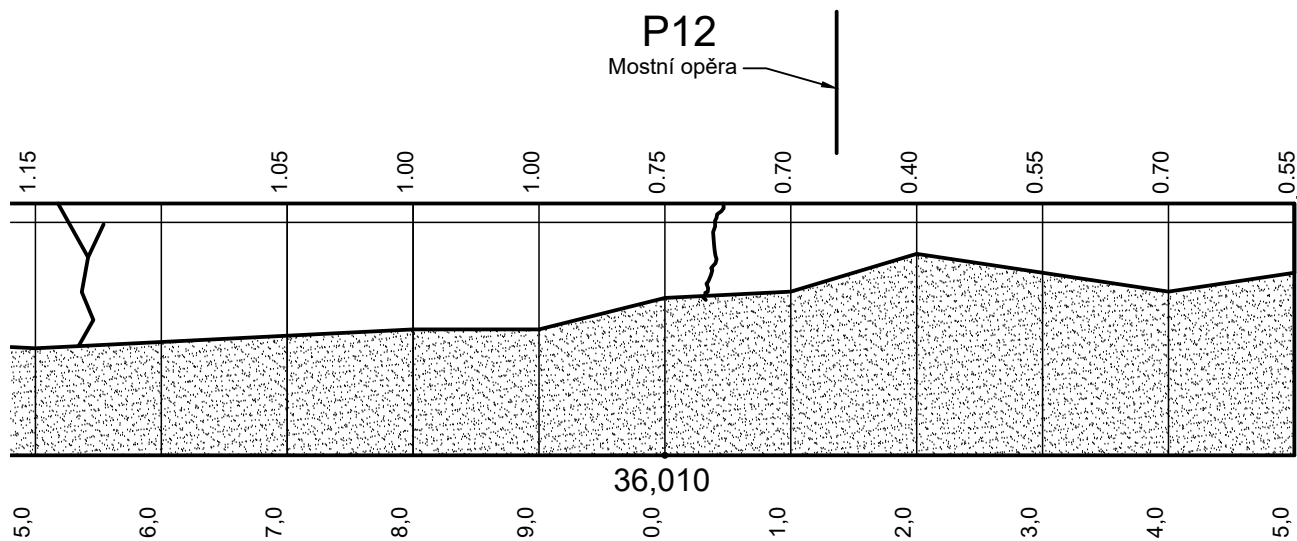
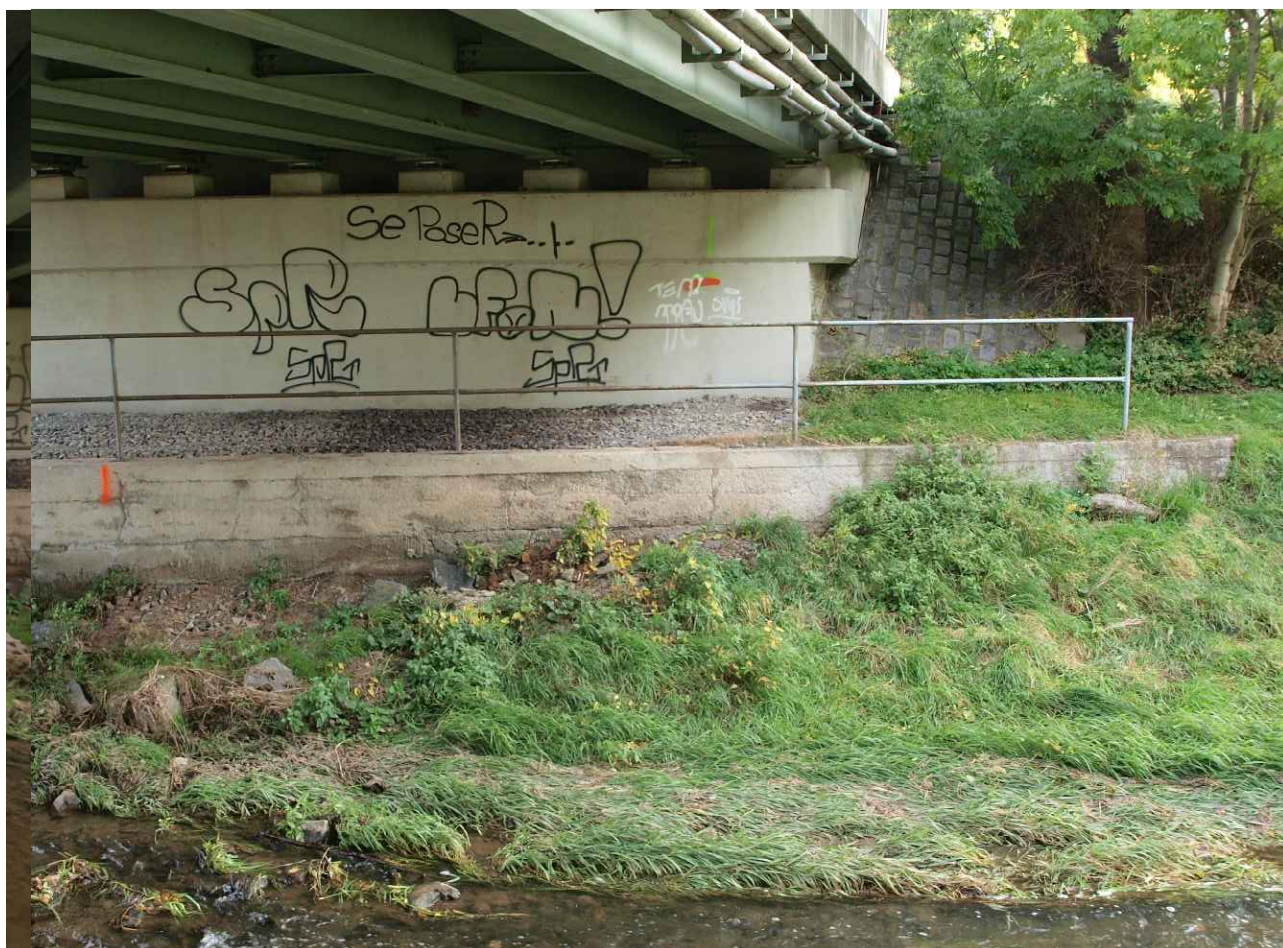
Popis: Přibetonované zdivo, svislé trhliny.
