Tlačný člun JTČ
CP 32105070
„MATYLDA“

Stručný popis úprav a oprav plavidla

duben 2024

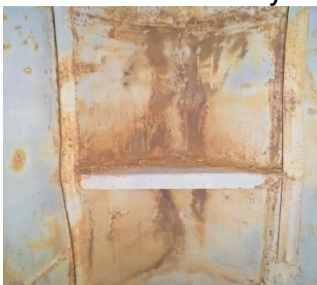
Výměna obou přechodů mezi zrcadlem, bokem a zadním měněným outorem v „celé“ výši z plechu tloušťky 8 mm (cca 1,6 m²) až po zesílenou část (15 mm).

Během této výměny bude nutné vyměnit rovněž i rohovou výztuhu z plechu tloušťky 6 mm s hraněnou přírubou 60 mm (cca 0,7 m²) a pravděpodobně i 6 kusů výztuh/žebor z válcovaných profilů L80×60×6 mm.

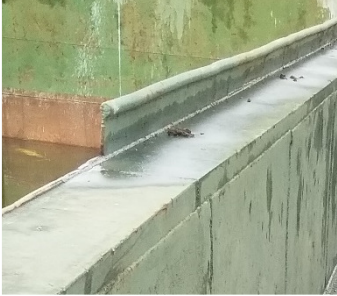
Jelikož kdysi byla jejich zadní část v délce cca 2×9,5 m odříznuta, ale „naštěstí schována“ v zadním kolizním prostoru, bude provedeno jejich „navrácení“.

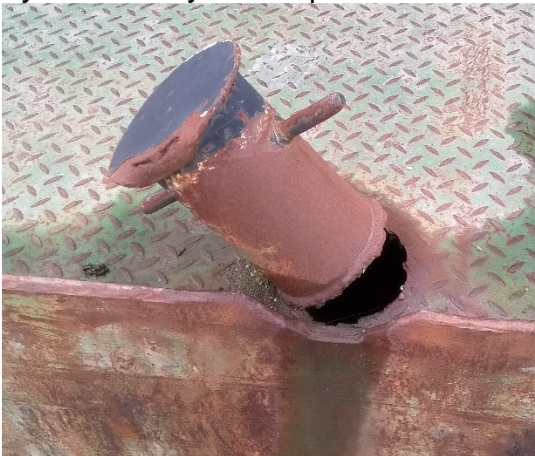
Stávající neodborně instalované pacholata z trubky $\varnothing 145$ mm (3 \times pravobok a 3 \times levobok přičemž po jednom na každé straně je částečně vytrženo i s ochozem) a z trubky $\varnothing 75$ mm (3 \times levobok) budou odříznuta a návarky zabroušeny. U „vytržených“ bude vyříznuta příslušná část ochozu a vsazen nový plech.

Pro možné „čelno-boční“ spřažení s TR budou zhruba v polovině celkové délky plavidla (viz č.v. 640-23-01) doplněny hákové úchyty (č.v. 640-25-03) a vázací rohatinky (č.v. 640-25-04).
