**STAVEBNĚ HISTORICKÝ PRŮZKUM
DOMU ČP. 6 V SELMICÍCH, K. Ú. KLADRUBY NAD LABEM
BÝVALÝ STARÝ KŠTÍT**

Ing. arch. Miroslav Kroulík
Prosinec 2017

STAVEBNĚ-HISTORICKÝ PRŮZKUM PROSINEC 2017
SELMICE (KLADRUBSKÝ HŘEBČÍN), OBJEKT ČP. 6, STARÝ KŠTÍT
OBSAH DOKUMENTACE

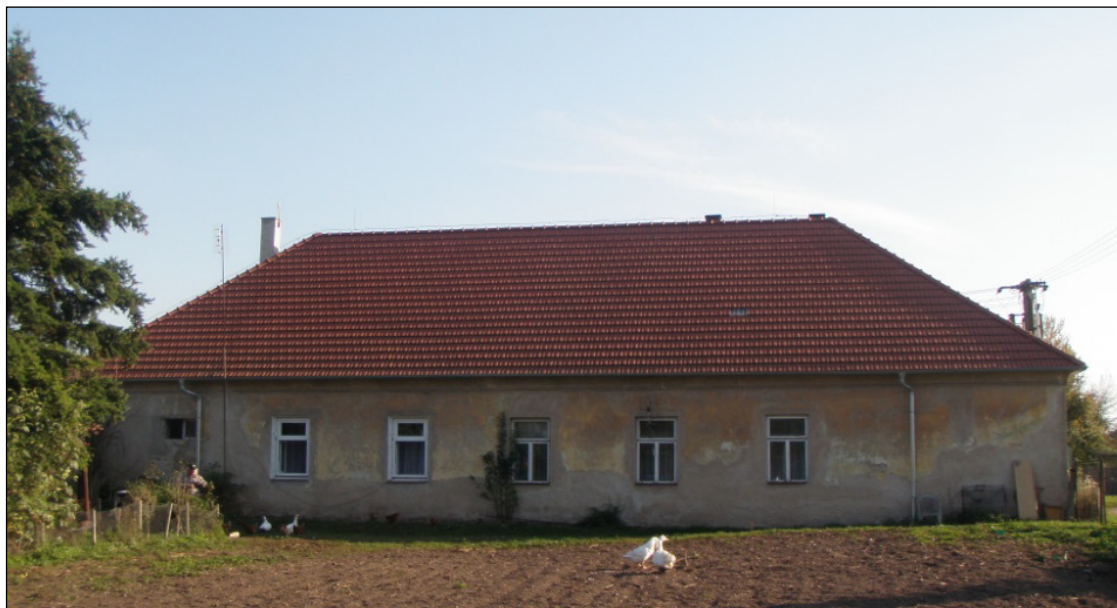
- 8** Severní průčelí má pravidelný rozvrh okenních os, narušený chybějící osou na západní straně a odlišným malým oknem hospodářské prostory na východní straně.

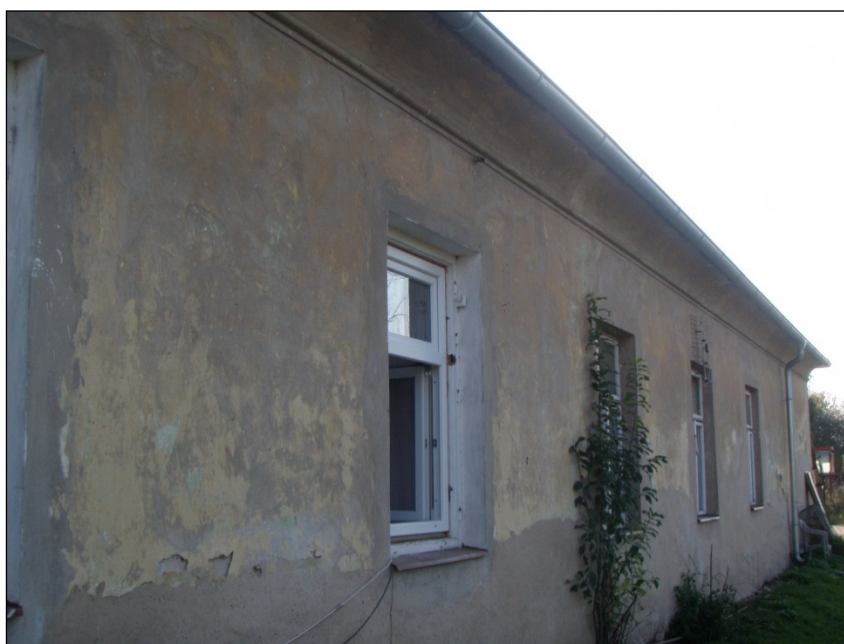
- 9** Korunní římsa čtvrtkruhového profilu, lemovaná na spodní straně jednoduchým oblounovým profilem, je typickým prvkem jednodušších hřebčínských staveb, pocházejících z období přibližně od pozdního klasicismu do konce historismu. Úprava je zde zřejmě dílem radikální přestavby objektu, provedené stavitelem Talirzem v r. 1856. Zpod narušené svrchní vrstvy šedého nátěru prosvítá starší nátěr okrově žluté barvy, pod kterým je v místech narušení lokálně viditelný zelený nátěr.

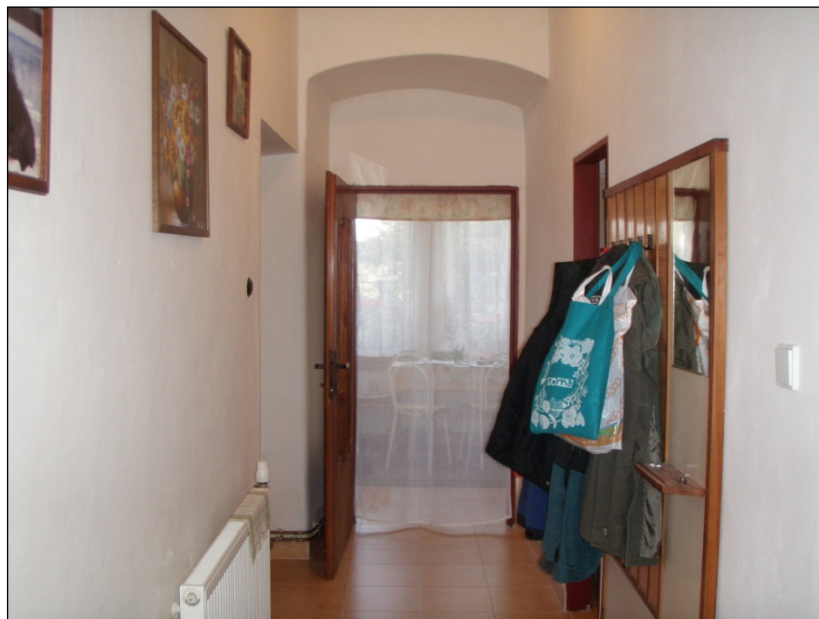
35 Jediným zachovaným prvkem původem z historických stavebních fází je nika bývalého exteriérového vstupu s mírně zešíkmeným ostěním a segmentovým záklenkem.

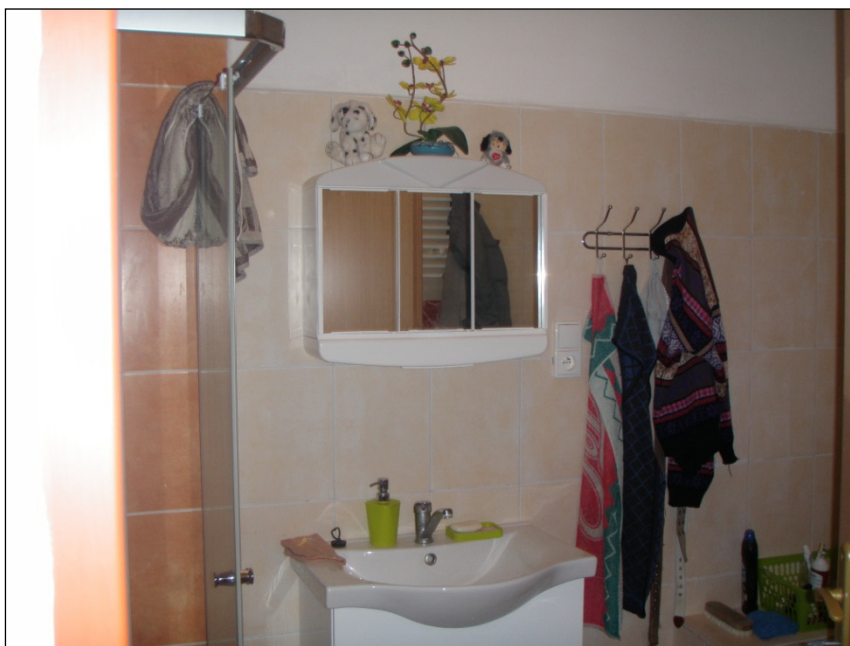
36 Koupelna, situovaná uvnitř dispozice v části prostoru bývalé černé kuchyně vedle mohutného tělesa dnes již nepoužívaného komína, nemá přímé denní osvětlení. Prostora rovněž prošla nedávnou stavební obnovou.

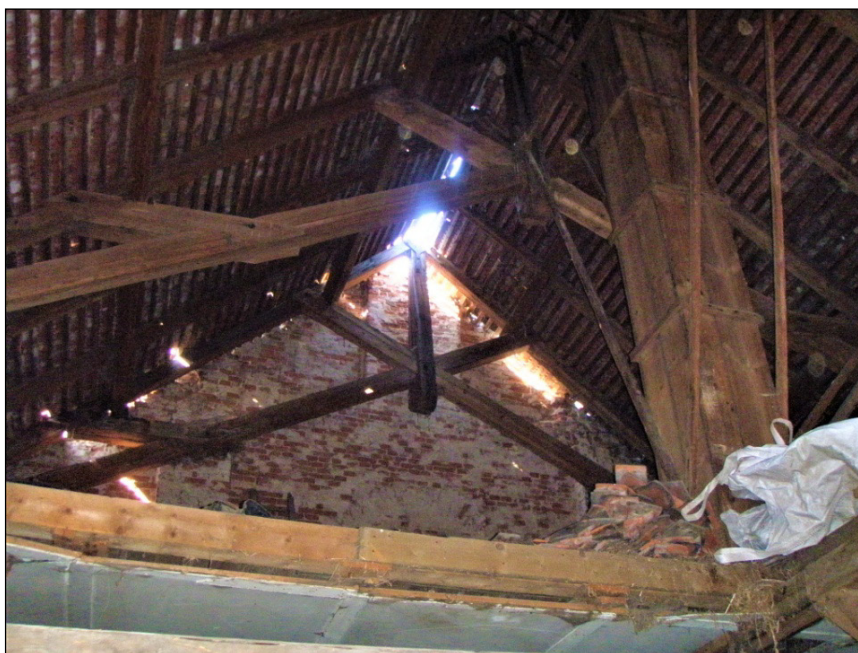
71 Výrazně slabší západní stěna, zesílená dvojicí pilířků, je bez omítky, v popředí vpravo je viditelná dřevěná šachta, která sloužila pro odvětrání prostor pod mezipatry.

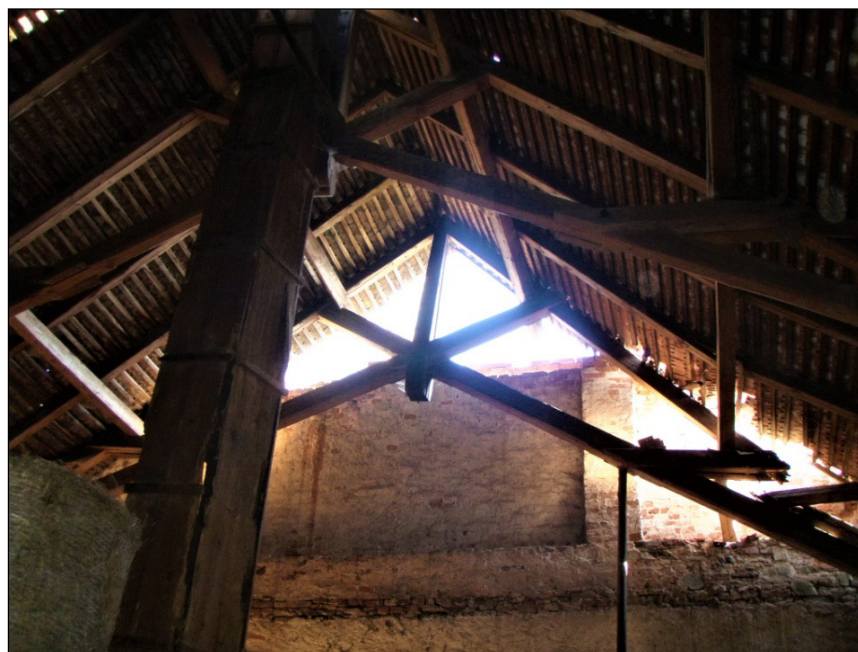
72 Východní štítová stěna je zeslabená poněkud méně, dvojice zesilujících pilířků má líc shodný se spodní silnější zdí. V omítce je patrný otisk odstraněného stropu. Východní strana objektu se nachází v havarijním stavu, horní část zdiva štítu se zhroutila a krajní vazby, narušené vlivem zatékání narušenou střešní krytinou, již podléhají destrukci.

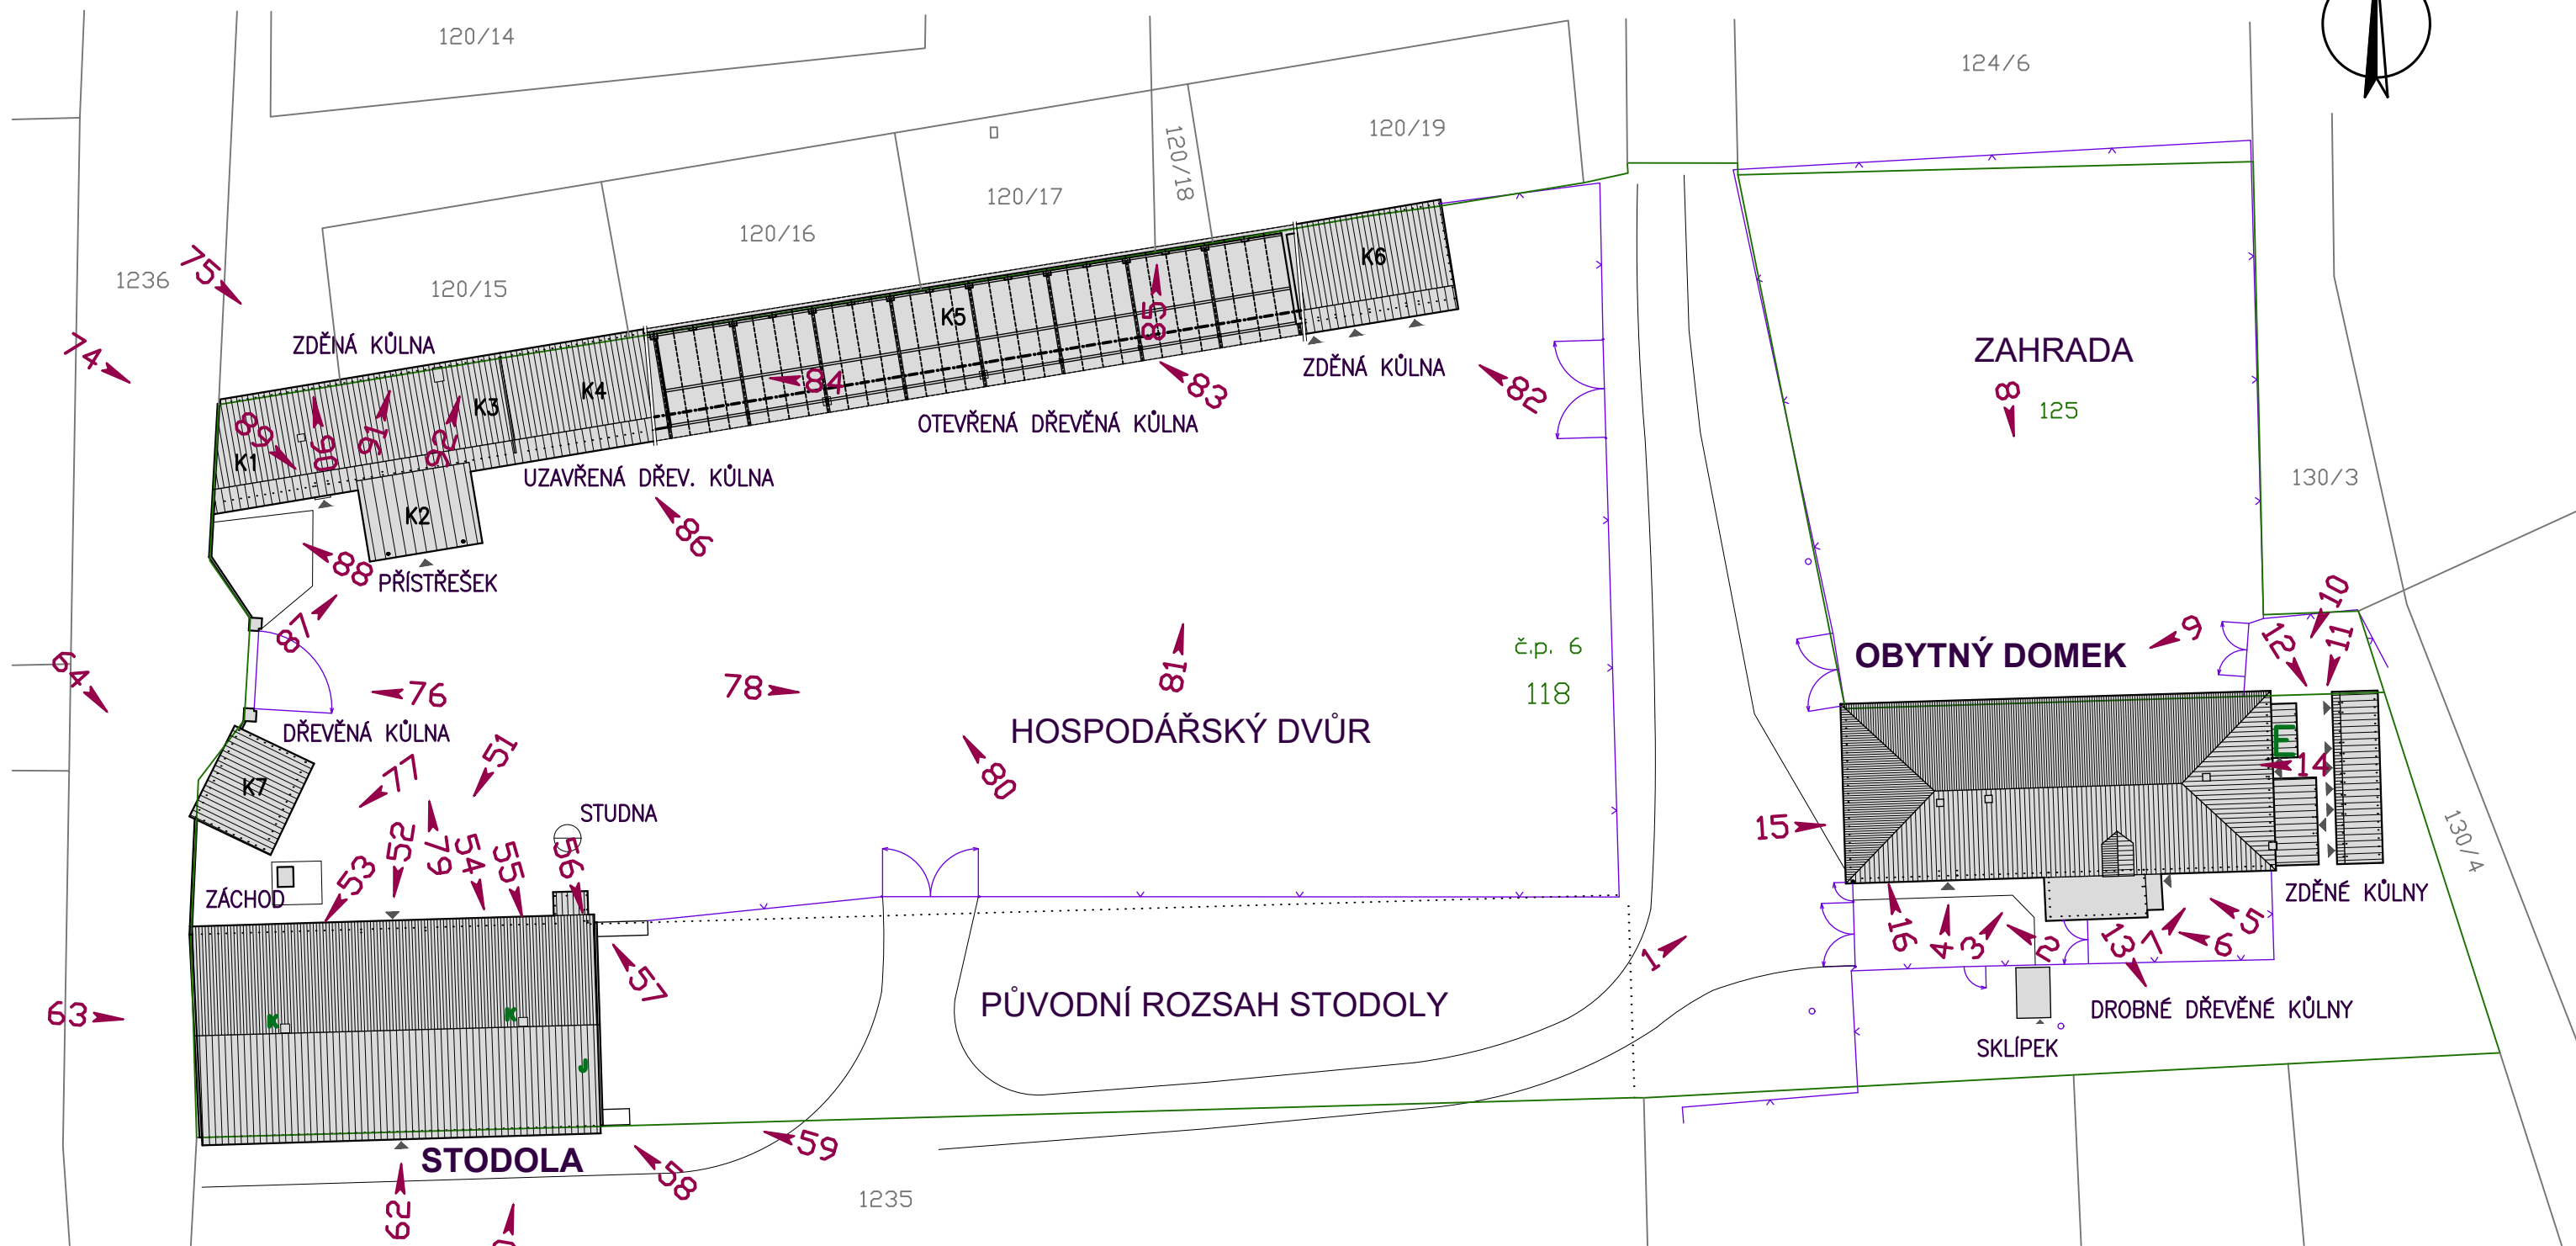
- E** KAMENNÉ OSTĚNÍ VSTUPU DO KŮLNY, PŘISTAVĚNÉ K SV. STRANĚ OBJEKTU
- H** POBOŘENÁ ŠTÍTOVÁ ZEĎ A NARUŠENÁ KONSTRUKCE PŘILEHLÉ ČÁSTI KROVU
- J** ZNAČNĚ NARUŠENÉ DŘEVĚNÉ VĚTRACÍ ŠACHTY

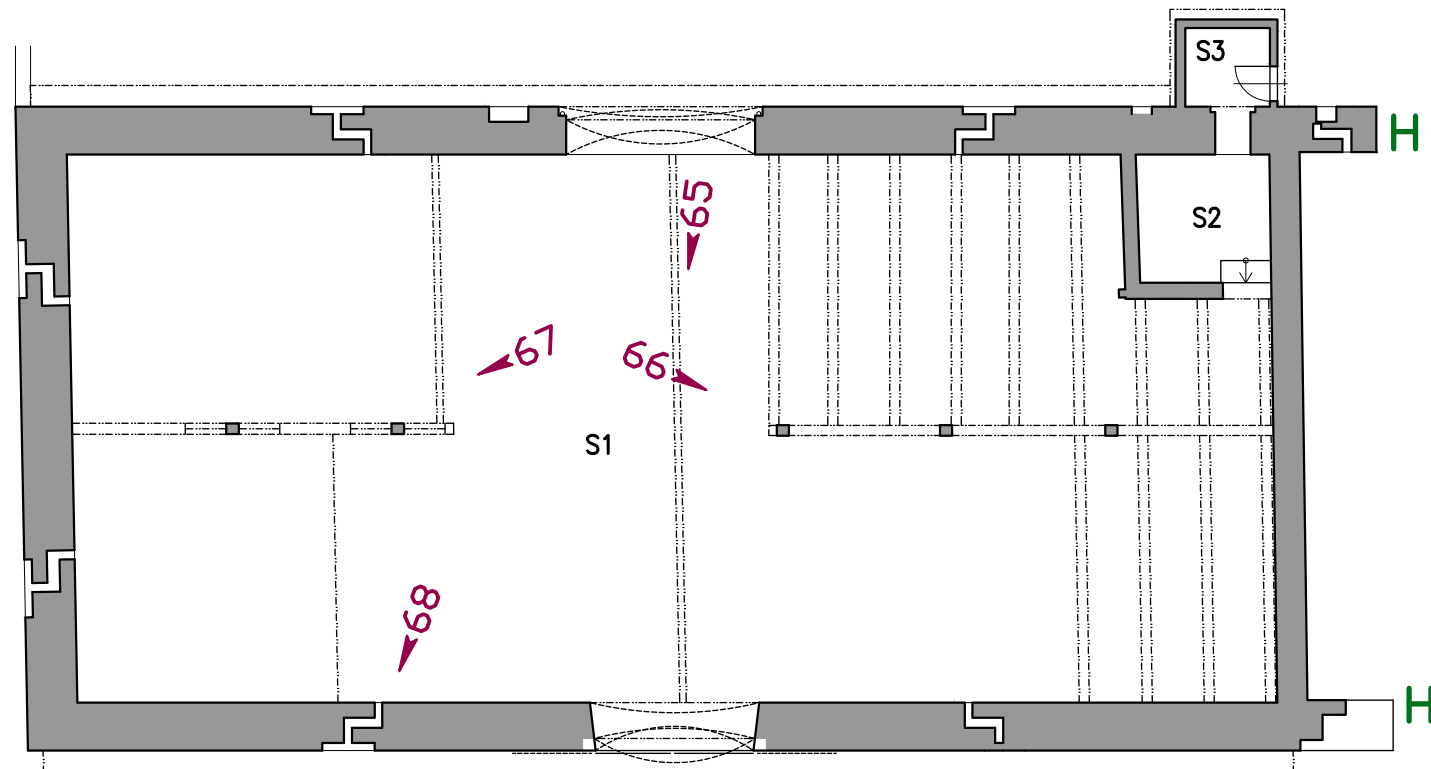
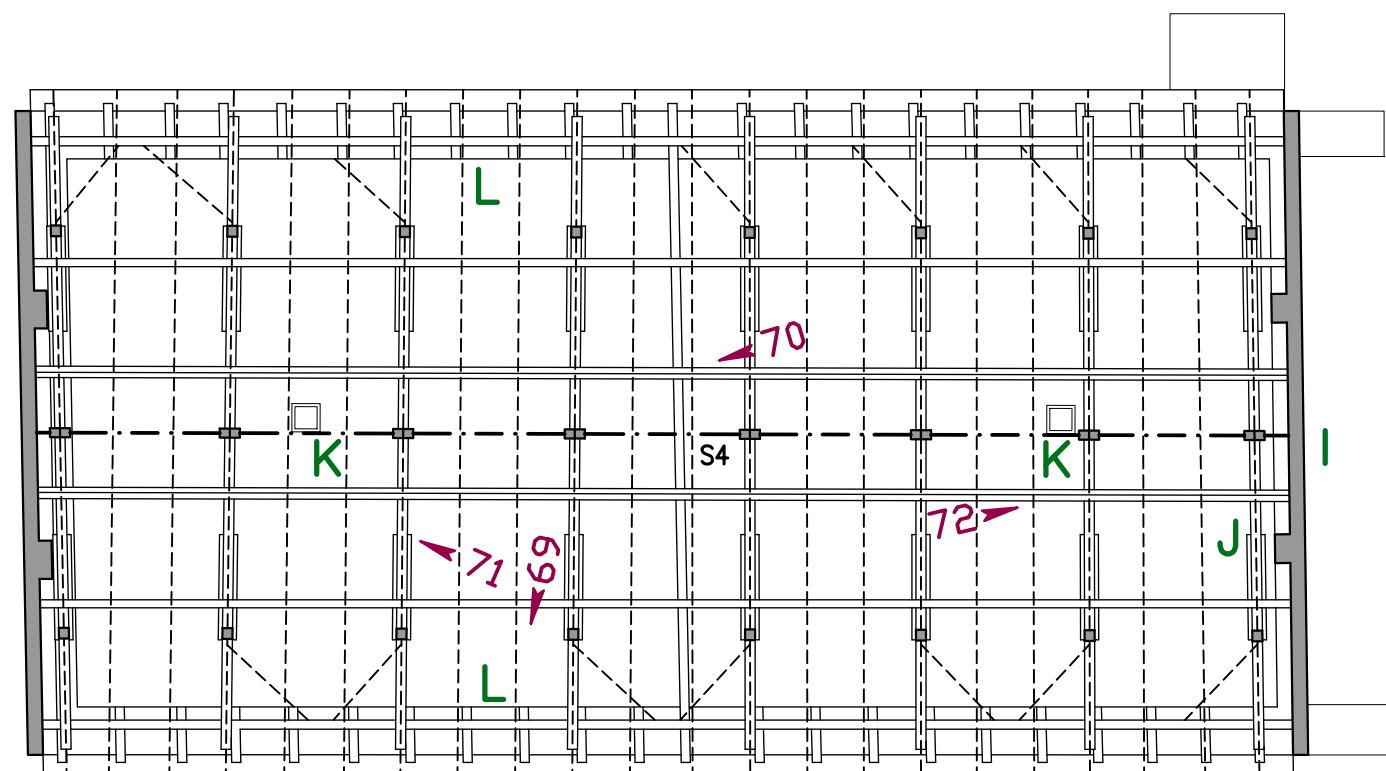
- H** ZBYTKY OBVODOVÝCH ZDÍ ZBOŘENÉ ČÁSTI OBJEKTU
- I** V HORNÍ ČÁSTI ZBOŘENÁ ŠTÍTOVÁ ZEĎ
- J** ZHROUCENÁ PLNÁ VAZBA KROVU
- K** ZNAČNĚ NARUŠENÉ DŘEVĚNÉ VĚTRACÍ ŠACHTY
- L** ZHLAVÍ DRUHOTNĚ VYŘEZANÝCH VAZNÝCH TRÁMŮ STARŠÍHO KROVU
