# POVODÍ LABE, státní podnik

## INVESTIČNÍ ZÁMĚR OPRAVY

**VD Vrchlice, rekonstrukce šoupat odběru  
povrchové vody**

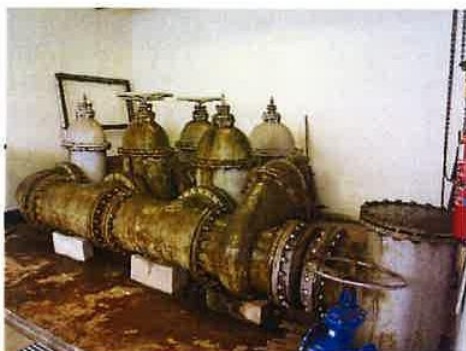
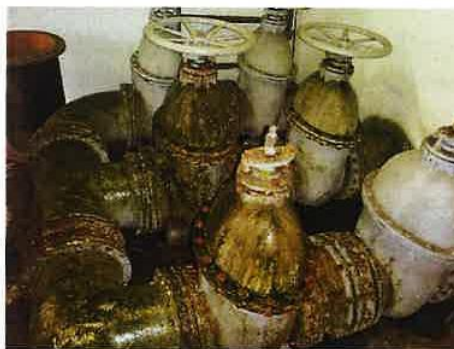
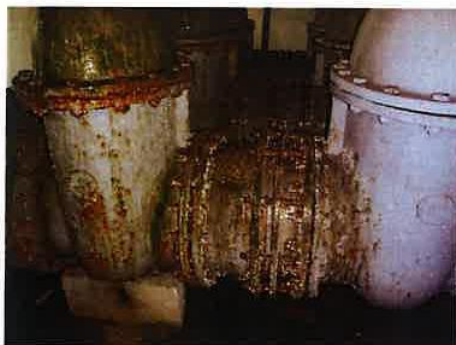
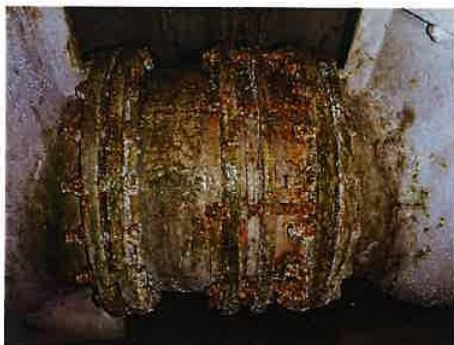
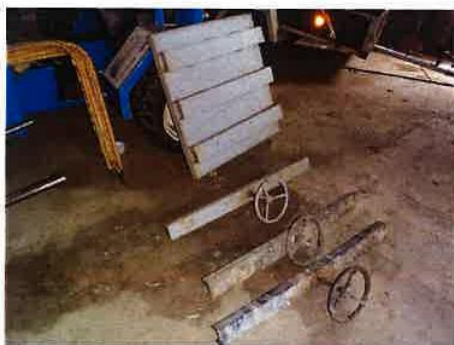
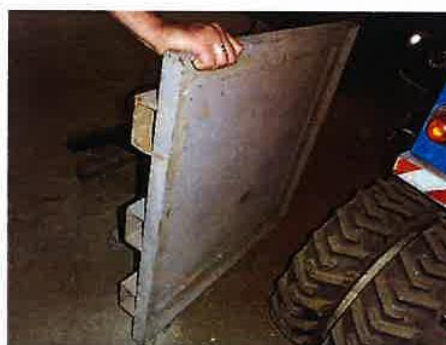
1. Mezi společnostmi **Povodí Labe, státní podnik** a **Vodohospodářská společnost Vrchlice – Maleč, a.s.** byla v květnu 2017 uzavřena dohoda o provozování a manipulaci se zařízením na VD Vrchlice. Podle této dohody je součástí VD Vrchlice odběrné zařízení sestávající ze třech etáží na návodní straně, potrubí v hrázi a dále potrubí včetně všech šoupátkových uzávěrů ve strojovně až po kompenzační kus. Kompenzátor a odběrné potrubí za tímto kompenzátozem je ve vlastnictví Vodohospodářské společnosti Vrchlice – Maleč.
2. Dnešního dne byla provedena vizuální prohlídka šoupátkových uzávěrů vodárenských odběrů ve strojovně a provizorní hradící desky vtoků do jednotlivých etáží. Provizorní hradící deska je uložena ve skladu na VD Vrchlice.

4. Při prohlídce byla navržena následující opatření:
  - Pro bezpečnou manipulaci s jednotlivými šoupátkovými uzávěry je nutno instalovat ve strojovně ovládací plošinu - **zajistí závod Pardubice.**

- Provést výměnu nejvíce korozně poškozených šroubů a matic na přírubách šoupátek - **zajistí závod Pardubice..**
  - Potápěčským průzkumem ověřit stav vtoků do jednotlivých etází, zaměřit se na možnost budoucí instalace provizorní hradící desky (změřit rozměry vtoků a zjistit způsob instalace hradící desky) - **zajistí odbor TPČ ve spolupráci se závodem Pardubice.**

- Zpracovat technický návrh na celkovou opravu všech šoupátkových uzávěrů, ve kterém bude specifikován rozsah opravy (repase stávajících uzávěrů nebo jejich výměna za nové) a způsob zajištění dodávky vody pro Vodohospodářskou společnost po dobu realizace opravy - **zajistí odbor TPČ ve spolupráci se závodem Pardubice.**

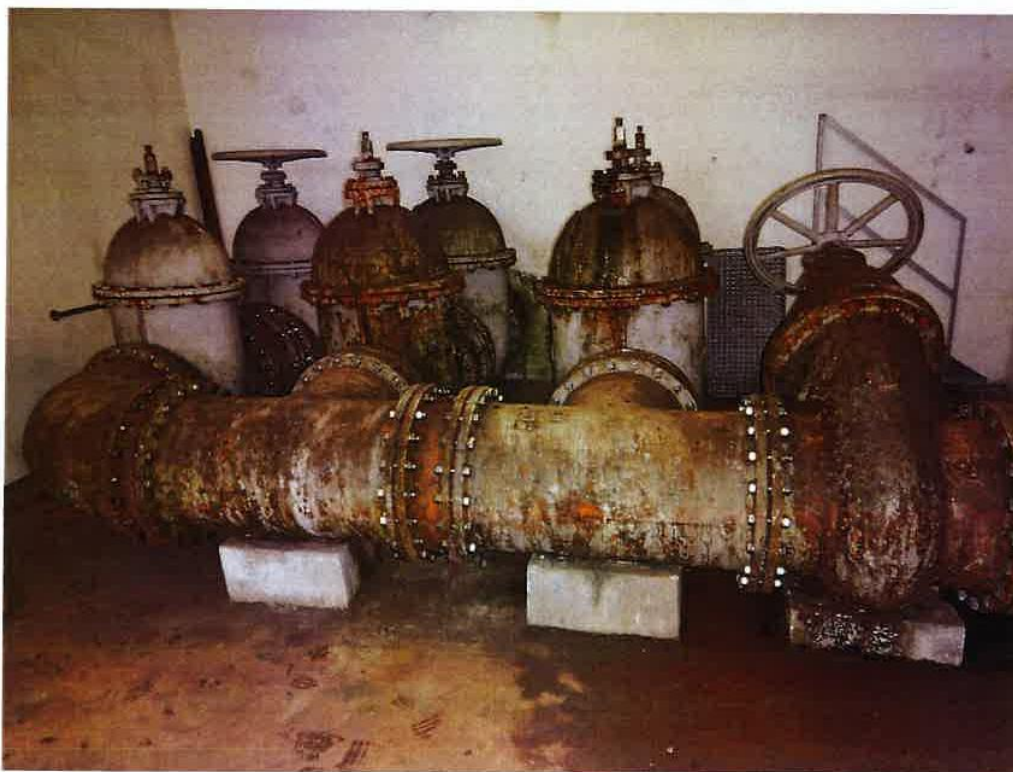
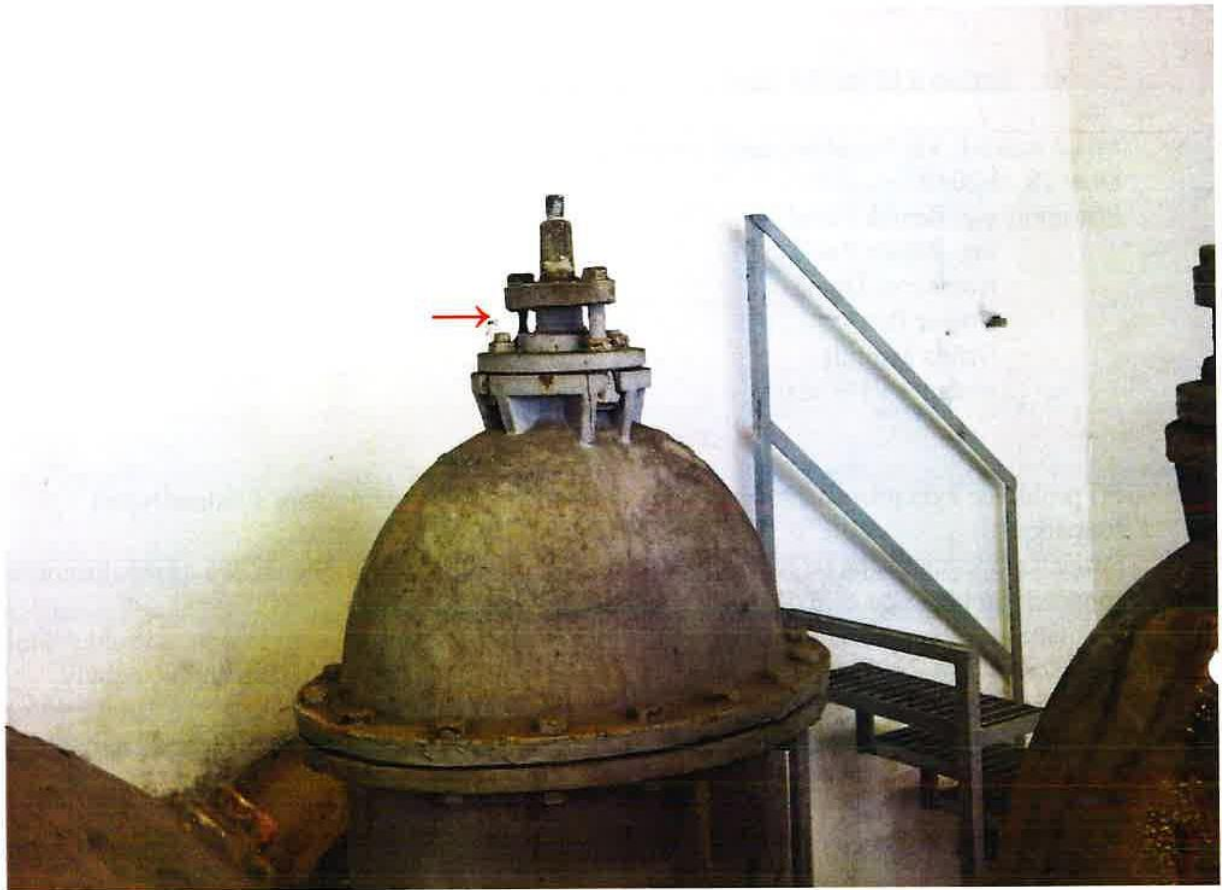
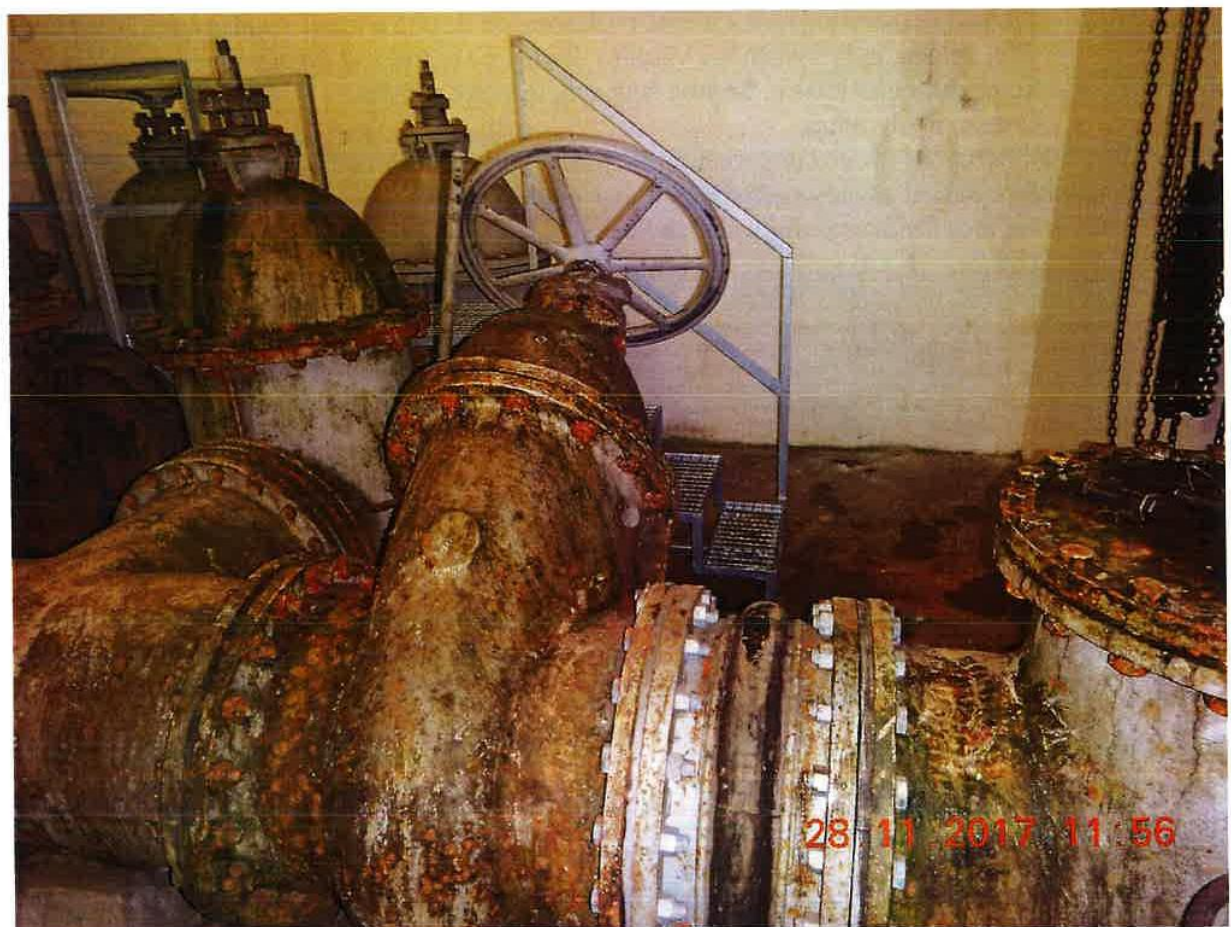
Šoupátka 6 ks umístěná na jednotlivých etážích vyžadují pro manipulaci dvě osoby. Protočení šoupátek proběhlo po celé délce zdvihu, chod plynulý, ztížený.

Při manipulaci s regulačním šoupátkem DN 500 mm umístěném na společném potrubí došlo po krátkém protočení k podtékání ucpávky- pravidelné protáčení a údržba zřejmě nebyly prováděny. Z tohoto důvodu byla manipulace předčasně ukončena.

Šrouby na jednotlivých šoupátkách vykazují značné zkorodování, jednotlivě i značné zeslabení (viditelný nátěr šoupátek korozi/zeslabení šroubů neřešil).

- Instalace ovládací plošiny pro bezpečnou manipulaci: úkol splněn. Po zjištění, že pro manipulaci jsou potřeba dvě osoby stojící naproti sobě, bude plošina upravena rozšířením.
- Provést výměnu nejvíce korozně poškozených šroubů a matic na přírubách šoupátek: úkol splněn, byly vyměněny všechny šrouby na potrubí až po přírubu šoupátka před kompenzačním kusem. Šrouby šoupátek měněny nebyly.
- Ostatní úkoly trvají.

Pro další bezpečný provoz doporučuji při zjištění poruch obsluhou VHS Maleč během manipulace ohlásit závady vedoucímu hráznému VD Vrchlice, který bude dále informovat vedoucího provozního střediska služeb Pce.
