Stavebně-technický průzkum Jez na toku Oleška v ř.km 1,017

Dokument: Stavebně-technický průzkum - Jez na toku Oleška v ř.km 1,017 - závěrečná zpráva

Objednatel: **HG partner s.r.o.**
Smetanova 200, 250 82 Úvaly
IČ: 27 22 12 53 DIČ: CZ27221253
Č. smlouvy objednatele: H 23-12

Zhotovitel: **SAFETY PRO s.r.o.**
Přerovská 434/60, Holice, 779 00 Olomouc
IČ: 28 57 16 90 DIČ: CZ28571690
Č. smlouvy zhotovitele: 23Sml00173

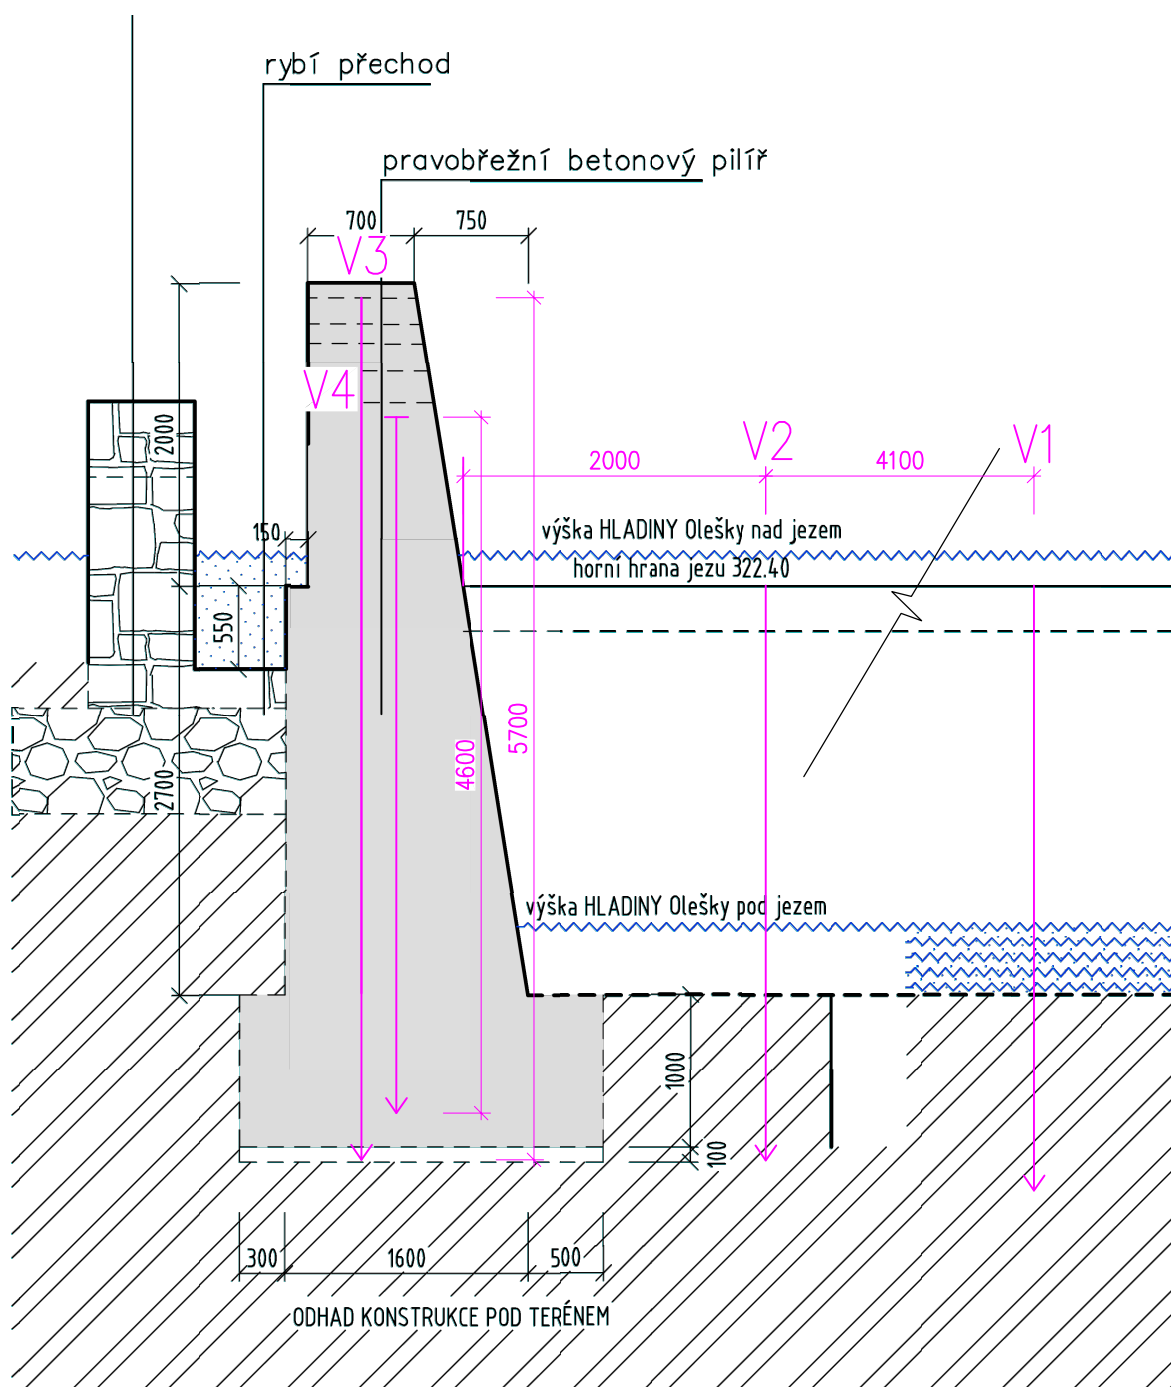
Příloha č. 2 – Schéma umístění diagnostických vrtů
č. 2.1 – Schéma umístění vrtů – pohled pravobřežní zed'
č. 2.2 – Schéma umístění vrtů – řez

- V1 svislý diagnostický vrt (4,0 m)
- V2 svislý diagnostický vrt (3,8 m)
- V3 svislý diagnostický vrt (5,7 m)
- V4 svislý diagnostický vrt (4,6 m)

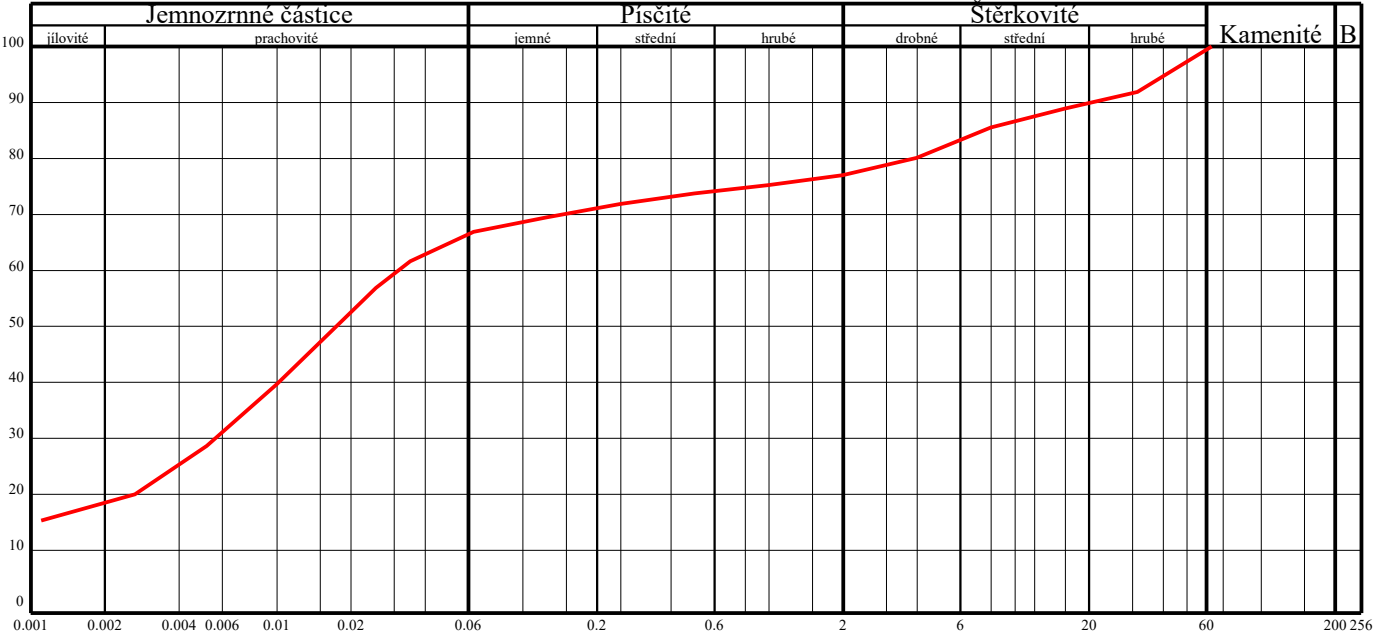
Sonda: V1

Klasifikace	ČSN 73 6133	F6 CI			
Název zeminy		jíl se střední plasticitou			
Klasifikace	ČSN EN ISO 14688-2	grsiCl			
Název zeminy		šterkovitý prachovitý jíl			
Vlhkost	ČSN EN ISO 17892-1	w	[%]	21,5	
Mez tekutosti	ČSN EN ISO 17892-12	w _L	[%]	36	
Mez plasticity		w _p	[%]	21	
Index plasticity	Výpočet dle ČSN EN ISO 17892-12	I _p	[%]	15	
Stupeň konzistence	Posouzení dle ČSN 73 6133	I _c	[-]	0,97	
				tuhá	
Podíl zrn > 0,5 mm	Stanovení dle křivky zrnitosti	g	[%]	25,86	
Filtrační součinitel dle Jákyho		k	[m/s]	2,834.10 ⁻⁸	
Zdánlivá hustota zeminy	ČSN EN ISO 17892-3	ρ _s	[Mg.m ⁻³]	---	
Obj. hmot. vlhké zeminy	ČSN EN ISO 17892-2	ρ	[Mg.m ⁻³]	---	
Obj. hmot. suché zeminy		ρ _d	[Mg.m ⁻³]	---	
Pórovitost		n	[%]	---	
Stupeň nasycení		S _r	[%]	---	
Vhodnost do násypu	ČSN 73 6133	PV		Podmínečně vhodná	
Vhodnost pro podloží vozovky		N		Nevhodná	
Scheibleho kritérium namrzavosti	Odhad z křivky zrnitosti	skupina		2	Nebezpečně namrzavé

Kapilární vzlinavost	Posouzení	H _s	[m]	2,92	
		H _{max}	[m]	10,12	
Index koloidní aktivity		I _A	[-]	0,77	
Číslo nestejnozrnatosti		C _U	[-]	27,27	
Číslo křivosti		C _c	[-]	0,87

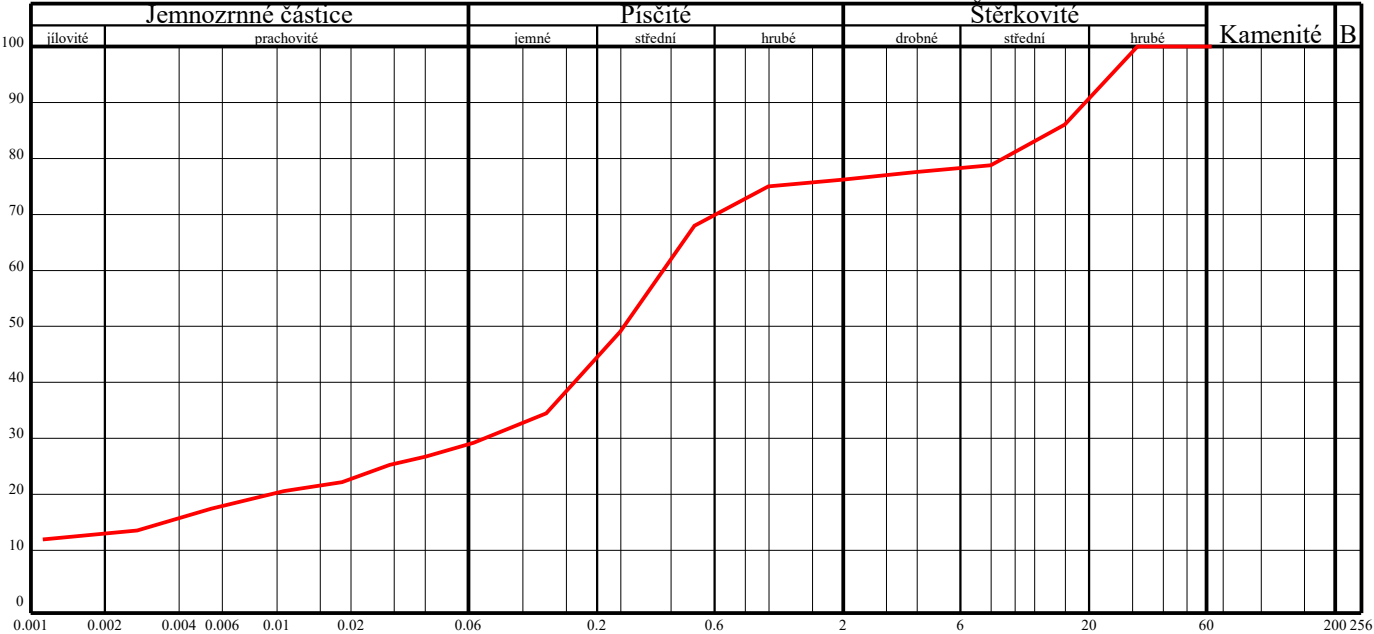
Sonda: V3

Klasifikace	ČSN 73 6133	S5 SC		
Název zeminy		písek jílovitý		
Klasifikace	ČSN EN ISO 14688-2	grclSa		
Název zeminy		šterkovitý jílovitý písek		
Vlhkost	ČSN EN ISO 17892-1	w	[%]	16,2
Mez tekutosti	ČSN EN ISO 17892-12	w _L	[%]	30
Mez plasticity		w _P	[%]	18
Index plasticity	Výpočet dle ČSN EN ISO 17892-12	I _P	[%]	12
Stupeň konzistence	Posouzení dle ČSN 73 6133	I _C	[-]	---
Podíl zrn > 0,5 mm	Stanovení dle křivky zrnitosti	g	[%]	31,60
Filtrační součinitel dle Jákyho		k	[m/s]	6,381.10 ⁻⁶
Zdánlivá hustota zeminy	ČSN EN ISO 17892-3	ρ _s	[Mg.m ⁻³]	---
Obj. hmot. vlhké zeminy	ČSN EN ISO 17892-2	ρ	[Mg.m ⁻³]	---
Obj. hmot. suché zeminy		ρ _d	[Mg.m ⁻³]	---
Pórovitost		n	[%]	---
Stupeň nasycení		S _r	[%]	---
Vhodnost do násypu	ČSN 73 6133	PV	Podmínečně vhodná	
Vhodnost pro podloží vozovky		PV	Podmínečně vhodná	
Scheibleho kritérium namrzavosti	Odhad z křivky zrnitosti	skupina	3	Namrzavé
Kapilární vzlinavost	Posouzení	H _s	[m]	1,46

H _{max}	[m]	4,43
Index koloidní aktivity		I _A	[-]	0,86
Číslo nestejnozrnatosti		C _u	[-]	327,88
Číslo křivosti		C _e	[-]	9,40
