# **Zámek Kačina**

## **Pasportizace Restaurátorský záměr**

**2015**

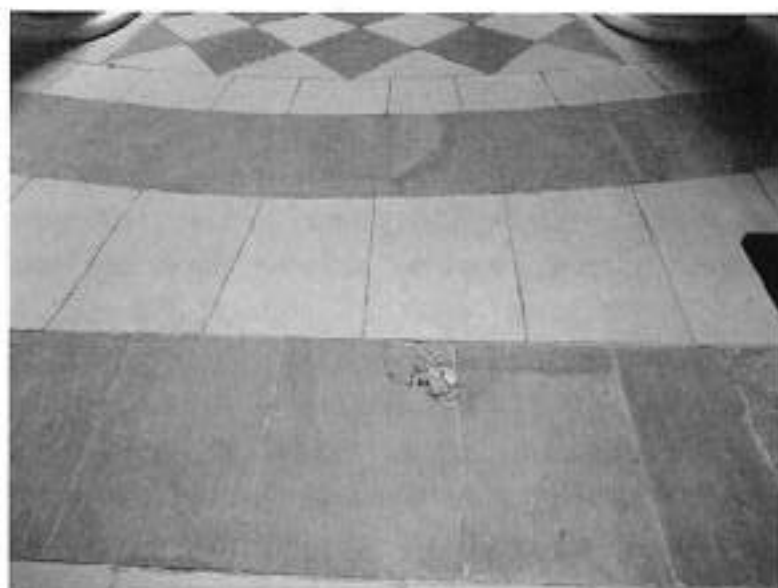
Kamenné podlahy. Za havarijní lze považovat stav kamenné dlažby v knihovně. Složitá mozaika vyskládaná ze dvou druhů horniny je až příliš zatěžována provozem. V komunikačních trasách dochází k rozvolnění spárování, uvolnění podkladu a odlupování kamenů. Dalším velmi zatěžovaným prostorem je vstup do zámku C114. V ostatních prostorách není až na výjimky dlažba nebo kamenné prvky (schodišťové stupně) výrazněji narušena.

Poškození mozaiky v knihovním pavilonu

V havarijním stavu se nachází pouze části mozaiky v knihovně. Zde bude nutné do upraveného lůžka opětovně vsadit uvolněné kameny, případně chybějící nahradit stejným druhem horniny. Vzhledem k rozsahu a typu poškození bude nutné upravit návštěvníkový provoz, případně zvolit další ochranu kamene – chemické zpevnění, překrytí transparentním materiálem apod.

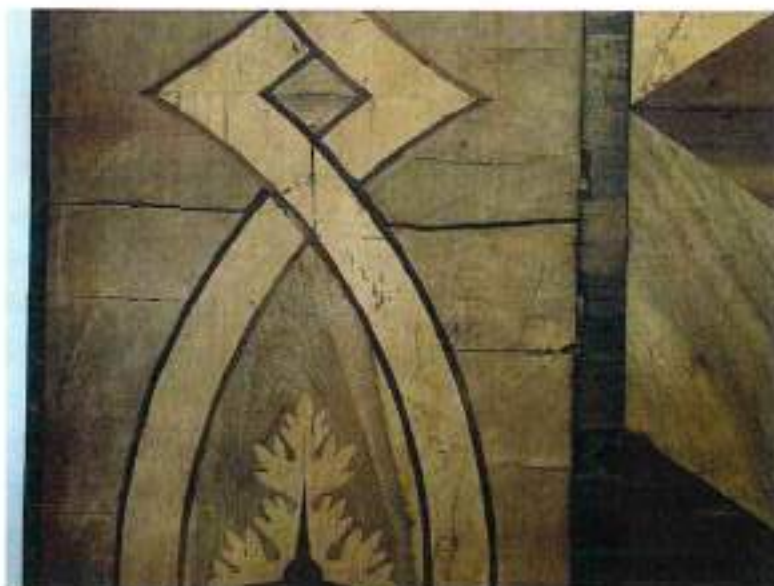
Dřevěné podlahy a parketové čtverce v 1np hlavní zámecké budově (budova C) se celkově nachází ve špatném, lokálně i v havarijním, stavu. Nejčastěji se jedná o různé typy mechanického poškození, dále praskliny dřeva, poničená pera a drážky, a tím i uvolněné celé kazety, znečištěný povrch, opotřebení nášlapné vrstvy a poškození způsobená zvýšenou lokální vlhkostí. V nevyhovujícím stavu jsou často i konstrukce a rošty zajišťující pochůzí vrstvu, některé z nich (zejména v budově C) byly dříve lokálně a pouze provizorně vyspraveny, z toho důvodu je nutné zajistit adekvátní údržbu v maximální možné míře. V obdobném stavu se nachází také dřevěné podlahy ve zbývajících budovách zámku (viz karty k jednotlivým místnostem). Výjimku tvoří podlahy ve 2. np, kde již dříve byla provedena jejich repase, přesto však doporučujeme provést revizi konstrukcí a drobnou úpravu povrchu.

Charakteristická poškození intarzovaných parket

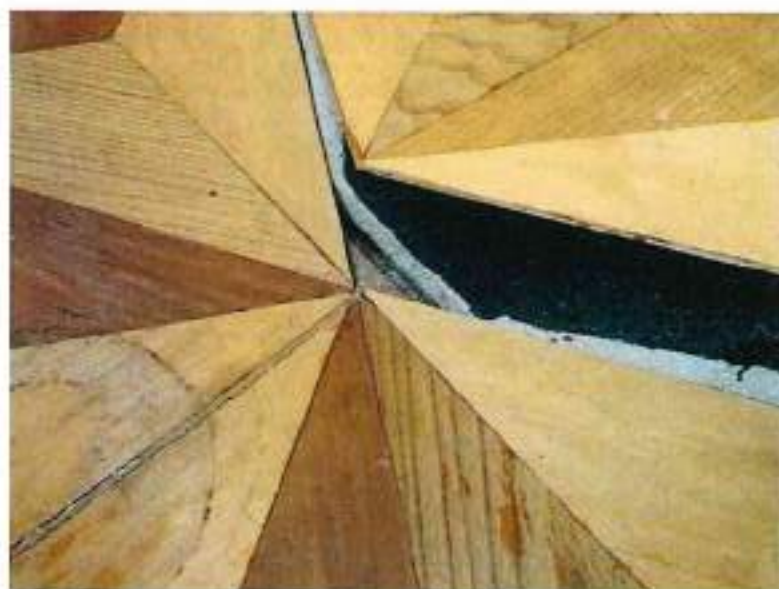
Nevhodné uložení nových intarzovaných šablon na OSB desky

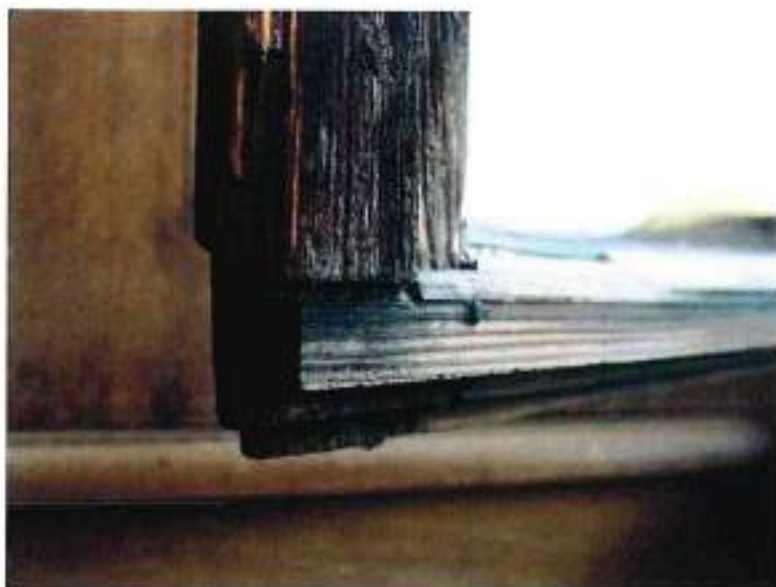
Typické poškození okenního křídla

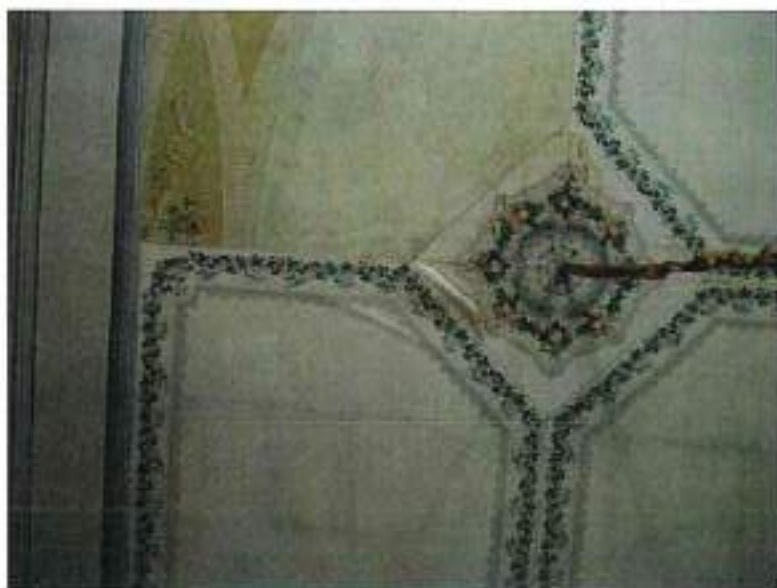
Ukázka typu poškození tapety, C102.

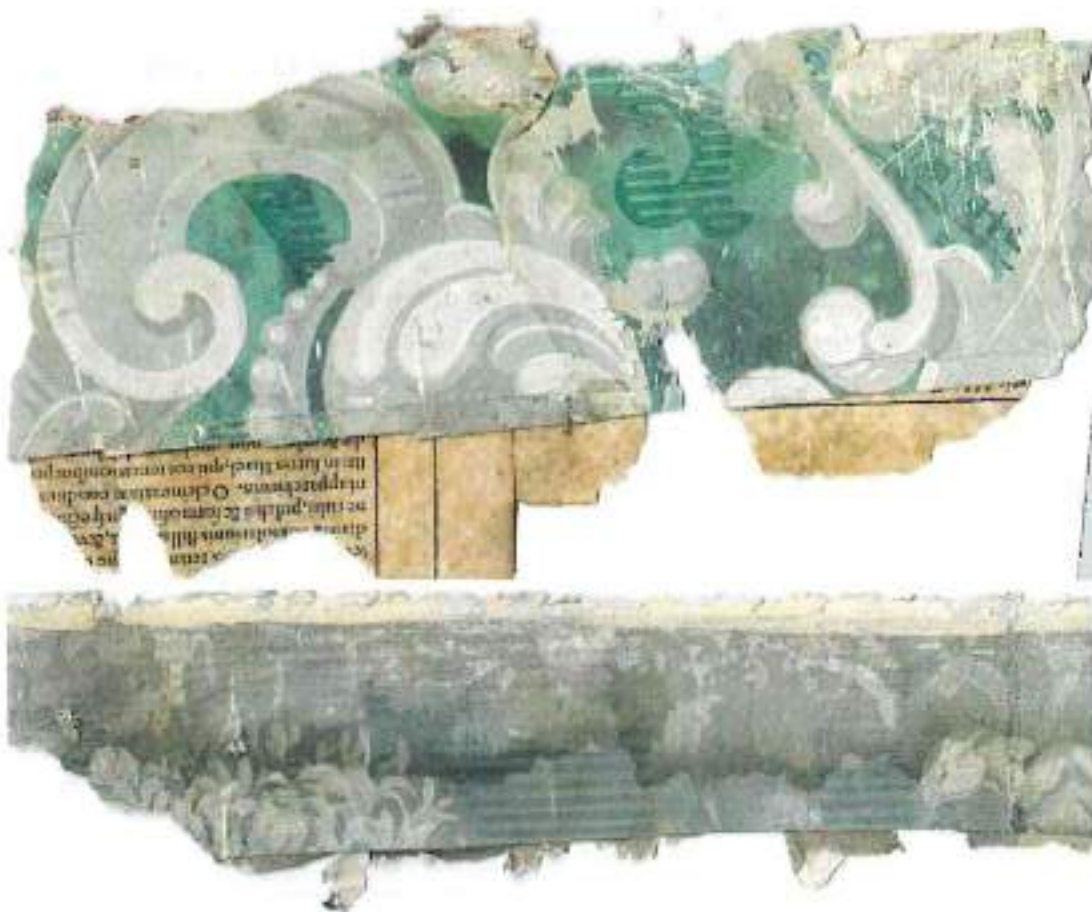
Fragmenty tapet zachované pod lambrínami v 1NP budovy C

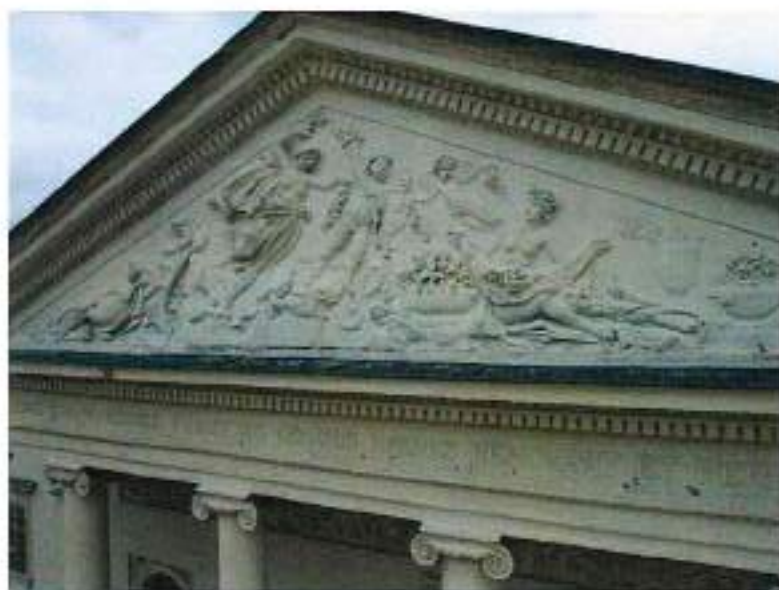
Stav prvků na fasádách je výrazně odlišný, podle jejich expozice vůči povětrnostním podmínkám. Nejvíce poškozeny a téměř v havarijním stavu jsou reliéfy na tympanonech. Relativně v obstojném stavu je výzdoba skrytá v podhledech rizalitů. U reliéfů jde o dva materiály – štuk a kov atributů a rovněž armatury, které celou kompozici fixují na fasádě.

Tympanon zahradního průčelí budovy C

U reliéfů je nutné provést injektáže vzdutých míst, předzpevnění obnažených ploch a postupné čištění fasádních nátěrů. Po té může být provedeno celkové zpevnění, nejlépe estery kyseliny křemičité v odzkoušeném poměru. Ve štukové hmotě budou doplněny chybějící části, větší plochy s nerezovou armaturou. Kovové atributy některých figur budou provedeny nově v patinované mědi – měděnka.

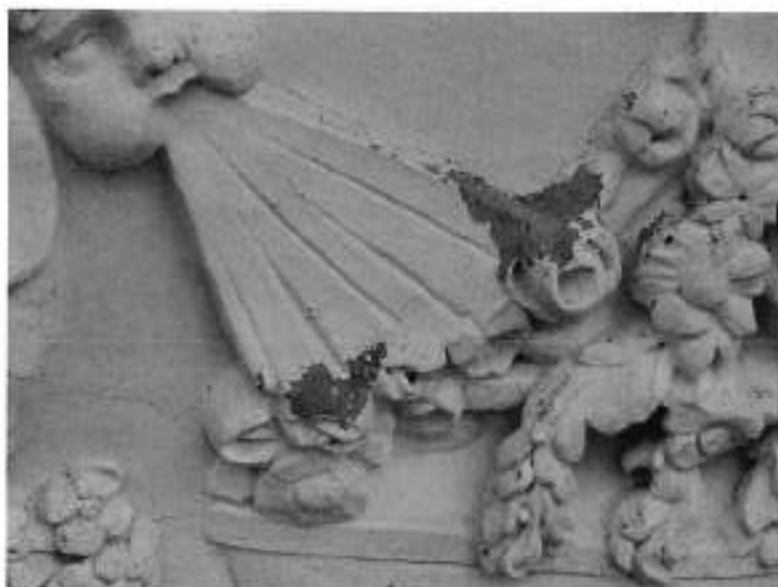
Detail poškození štuky – praskliny a narušená modelace

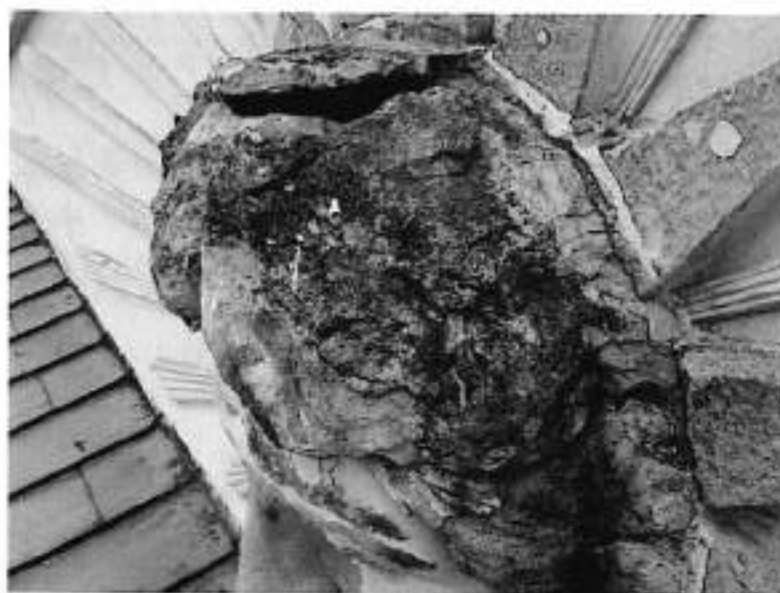
Tympanon na knihovním pavilonu A – ukázka havarijního stavu výzdoby

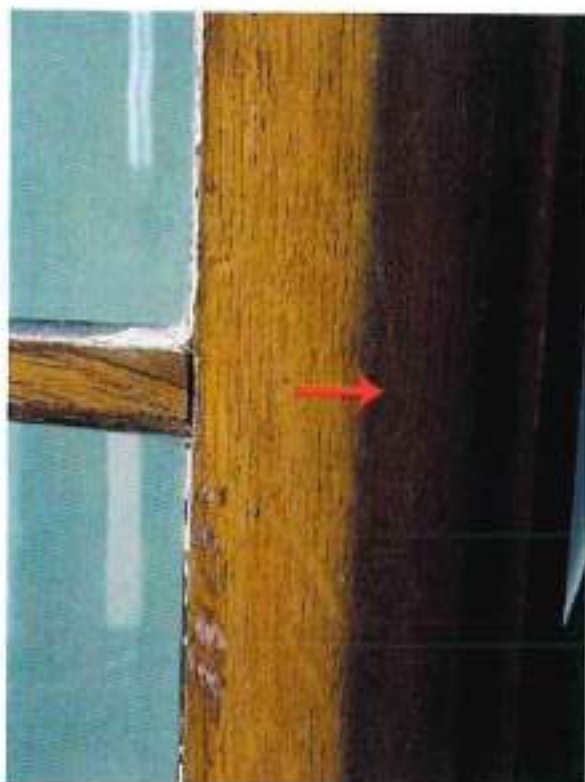
Vnější strana vnitřního křídla okna v reprezentativních prostorách budovy C v 1 NP. Tato okna jsou evidentně mladší než ta v provedení světle perleťové barevnosti.

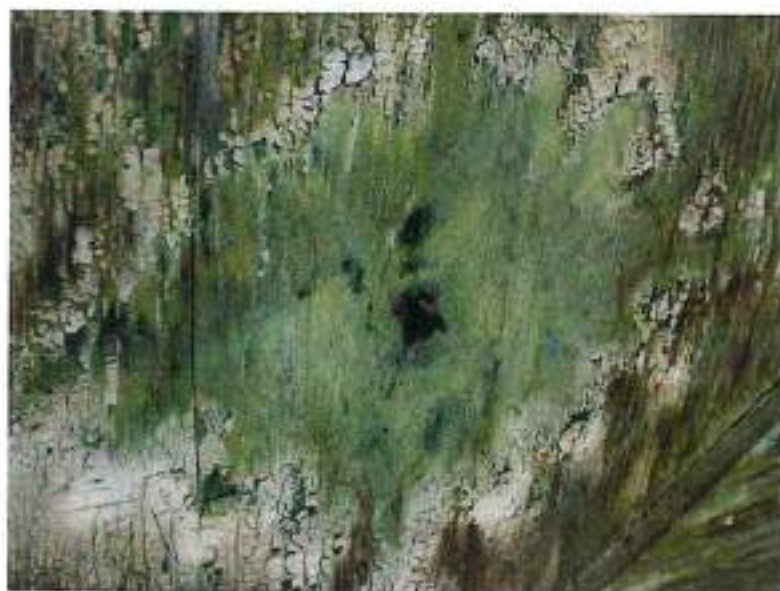
Charakteristická nejstarší barevnost exteriérových dveří. Stav dochován pod řezbou.
