# POVODÍ LABE, státní podnik

## ZÁMĚR OPRAVY

**Stěnava, Broumov, oprava opevnění koryta  
a pravobřežní PPO zdi, ř. km 35,132 - 35,621**

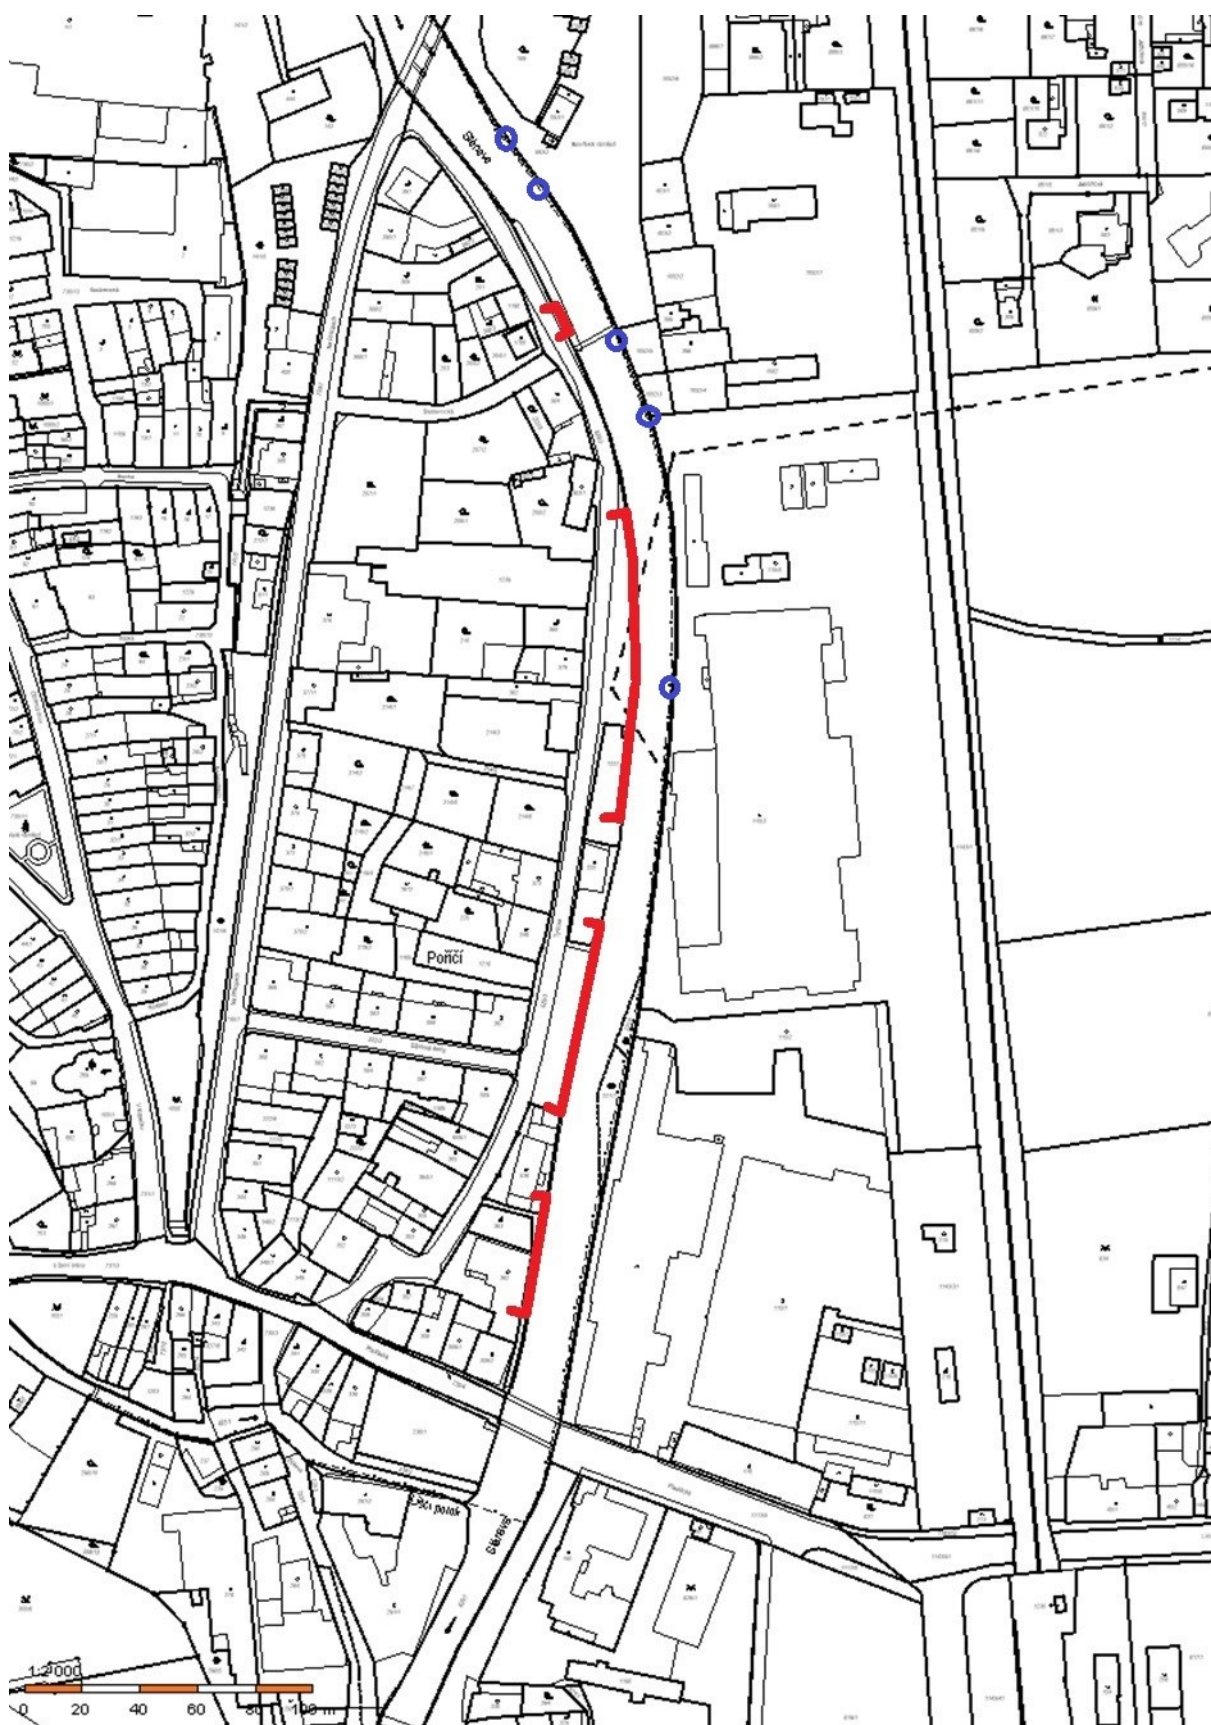
- Schéma míst s největším poškozením

V současné době je těleso navýšených zdí na několika místech porušeno, zejména v blízkosti dilatačních spár (poškození min u 16 dilatačních spár) a také se na několika místech drolí a odlupuje beton. Lokalizace poškození viz příloha – Schéma míst s největším poškozením a příloha Fotodokumentace.

**SO 1 - oprava přízdívek na LB v ř. km 35,132 – 35,621**

**SO 2 - oprava ochranné zdi na PB v ř. km 35,132 – 35,603**

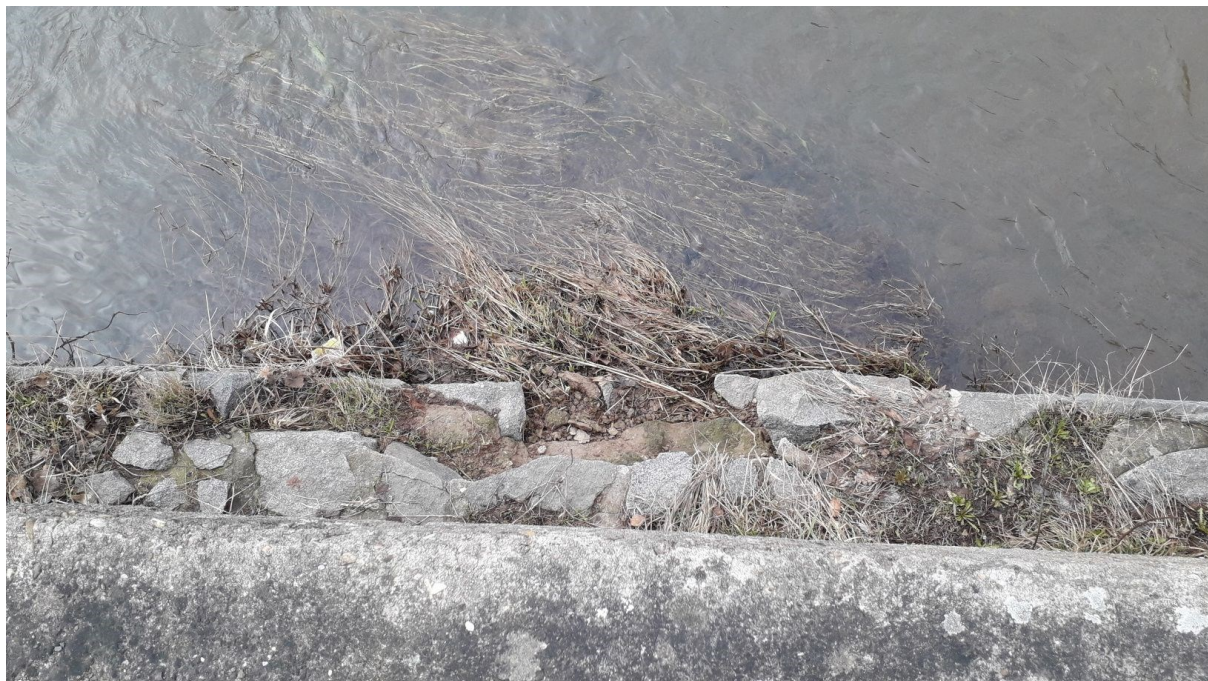
Ř. km 35,580

Oprava porušených přízděných kamenných patek (přízdívek na LB mezi mosty v ř. km 35,132 - 35,621). Oprava bude provedena pouze v místech největšího poškození, tj. v ř. km 35,390, 35,480, 35,500, 35,560 a 35,580 (viz příloha a fotodokumentace). V těchto místech bude u přízdívky doplněn chybějící kámen v ploše cca 18 m<sup>2</sup> a přízdívka bude přespárována.

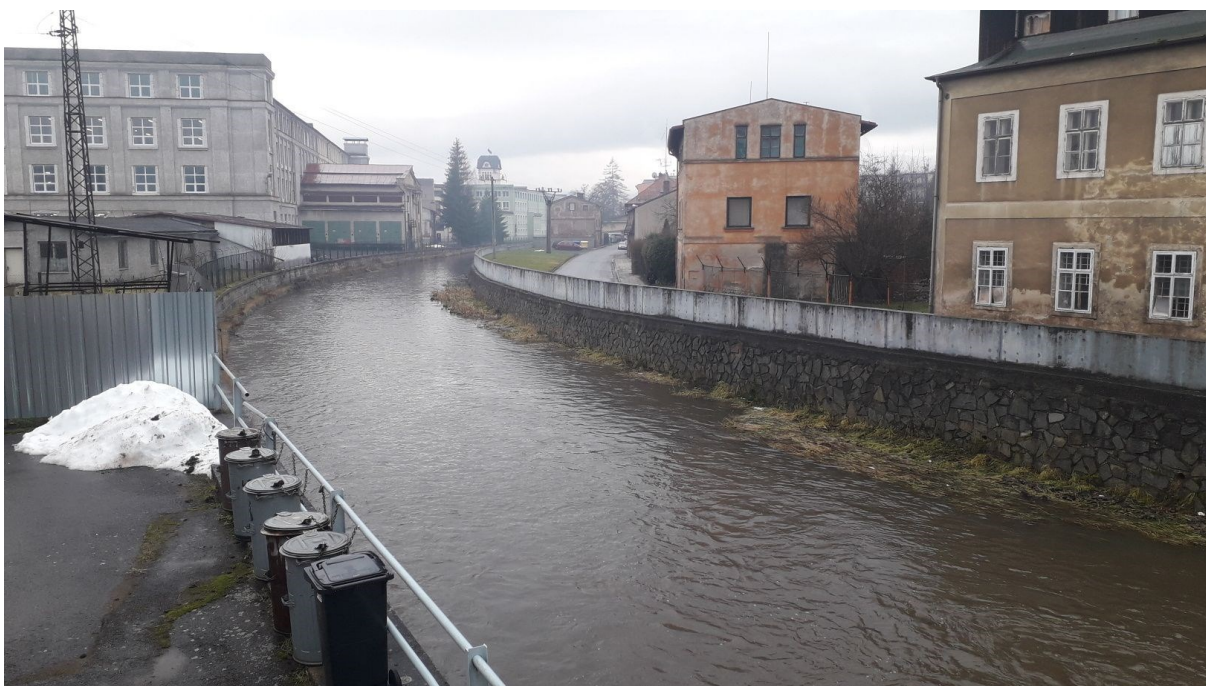
Poškozená ochranná zeď

Ochranná zeď bude v ř. km 35,132 – 35,603 očištěna tlakovou vodou. V místech největšího poškození bude provedena sanace a to především u dilatačních spár. V místech spojů, kde jsou betonové bloky vzájemně posunuté, projektant posoudí stabilitu zdi, případně posoudí nutnost vybourání její části a nahrazení dalším betonovým blokem (vznik nový dilatačních spár, které budou vhodně ošetřeny).

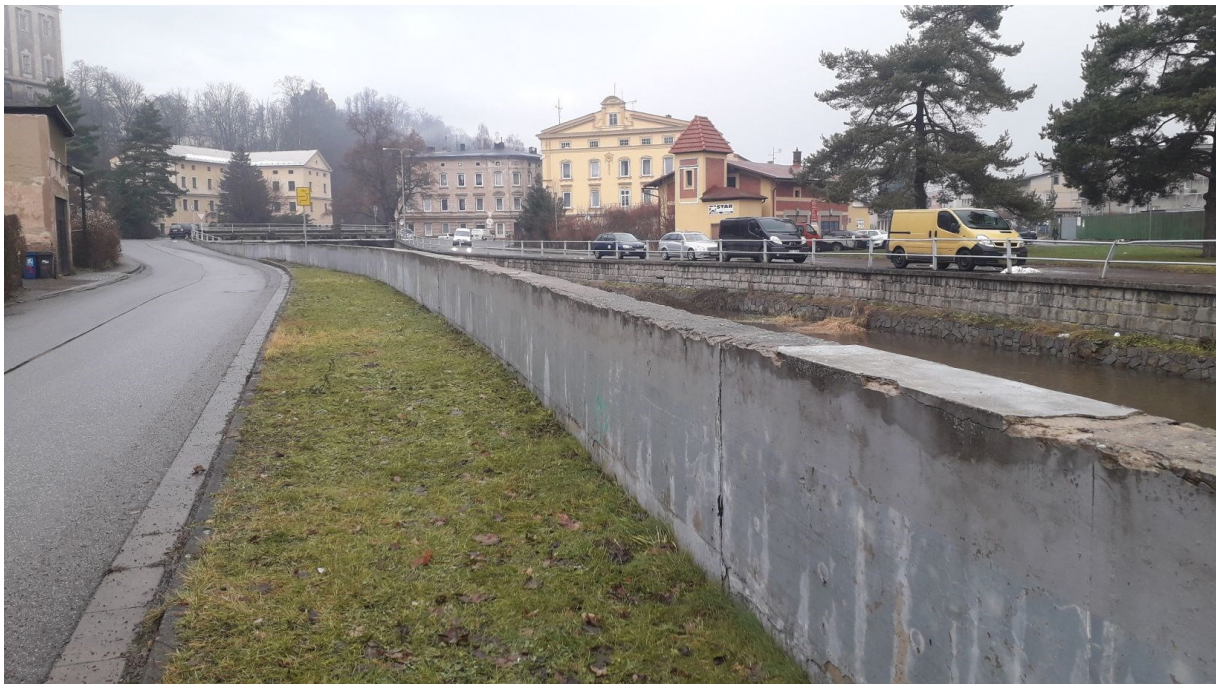
Poškození ochranné zdi

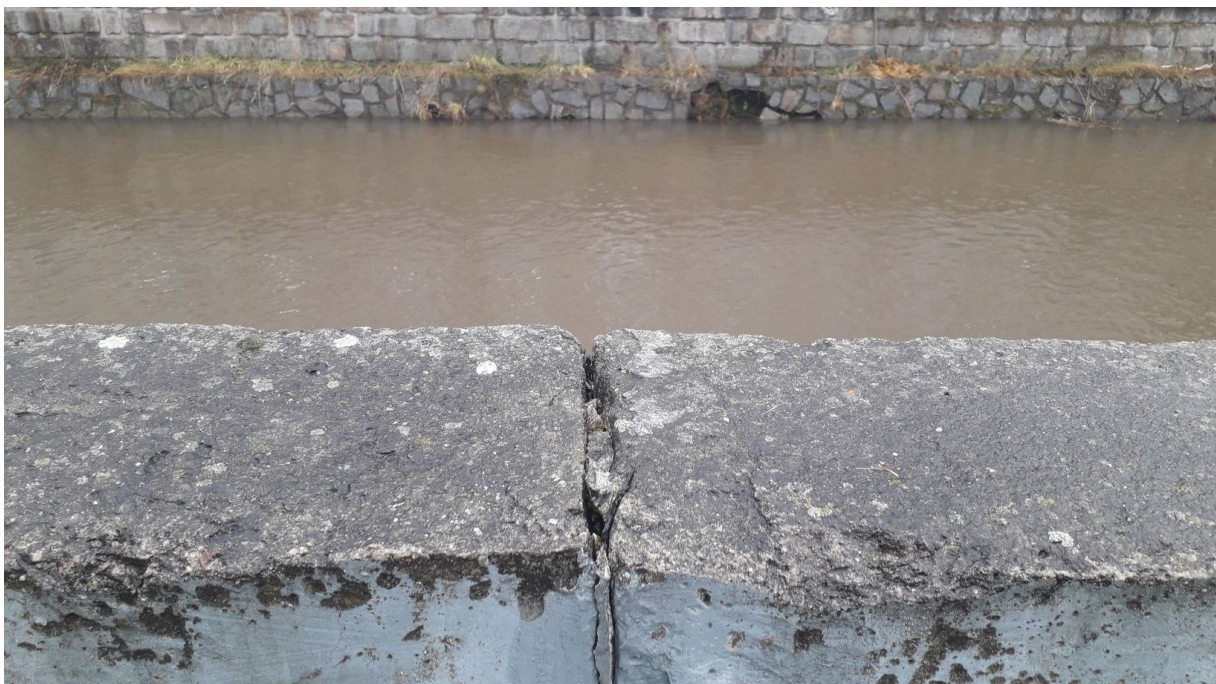
Poškození ochranné zdi

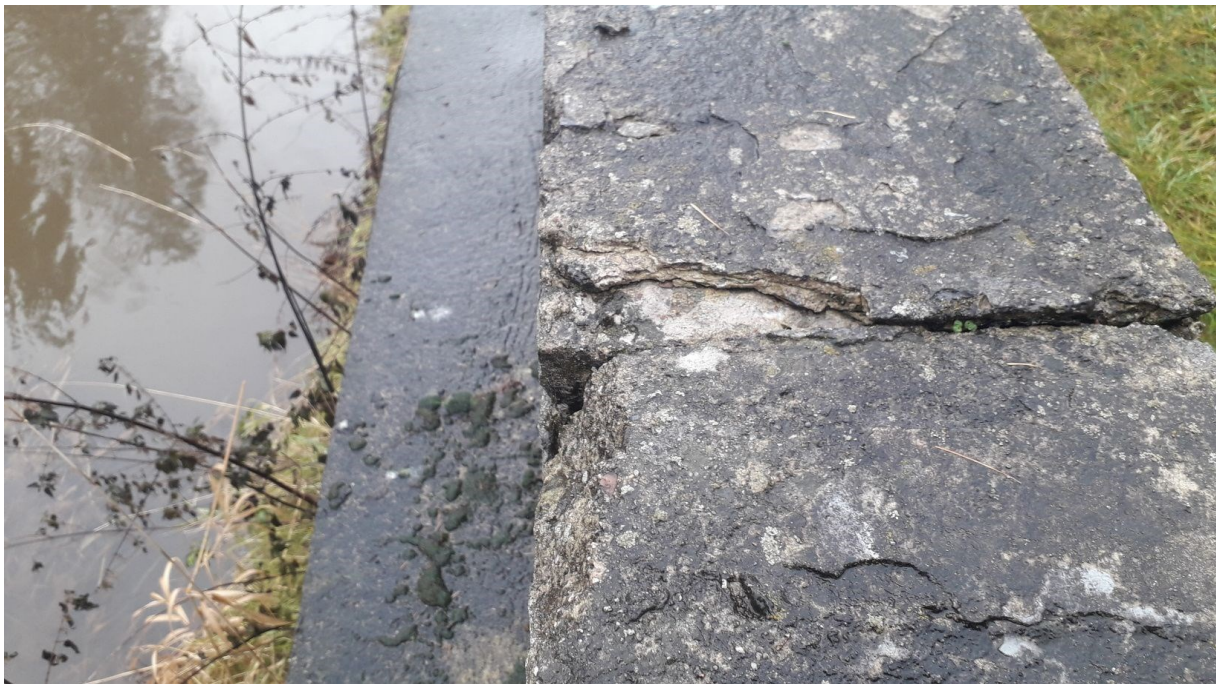
Poškození ochranné zdi

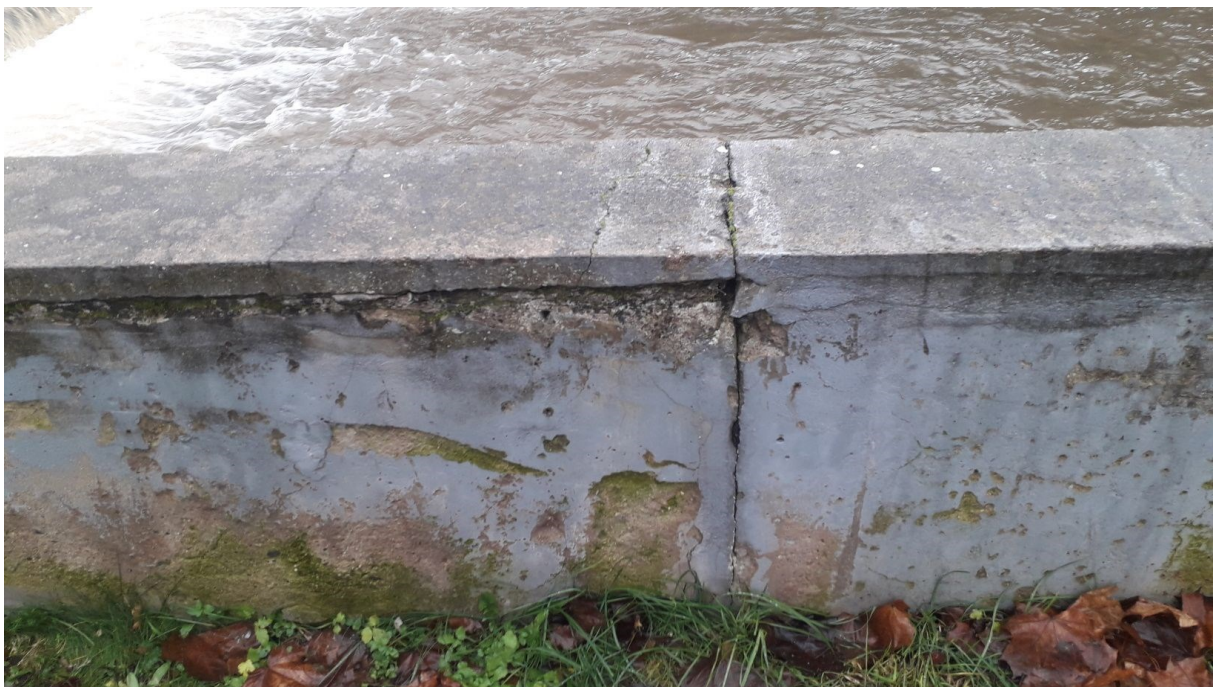
Poškození ochranné zdi

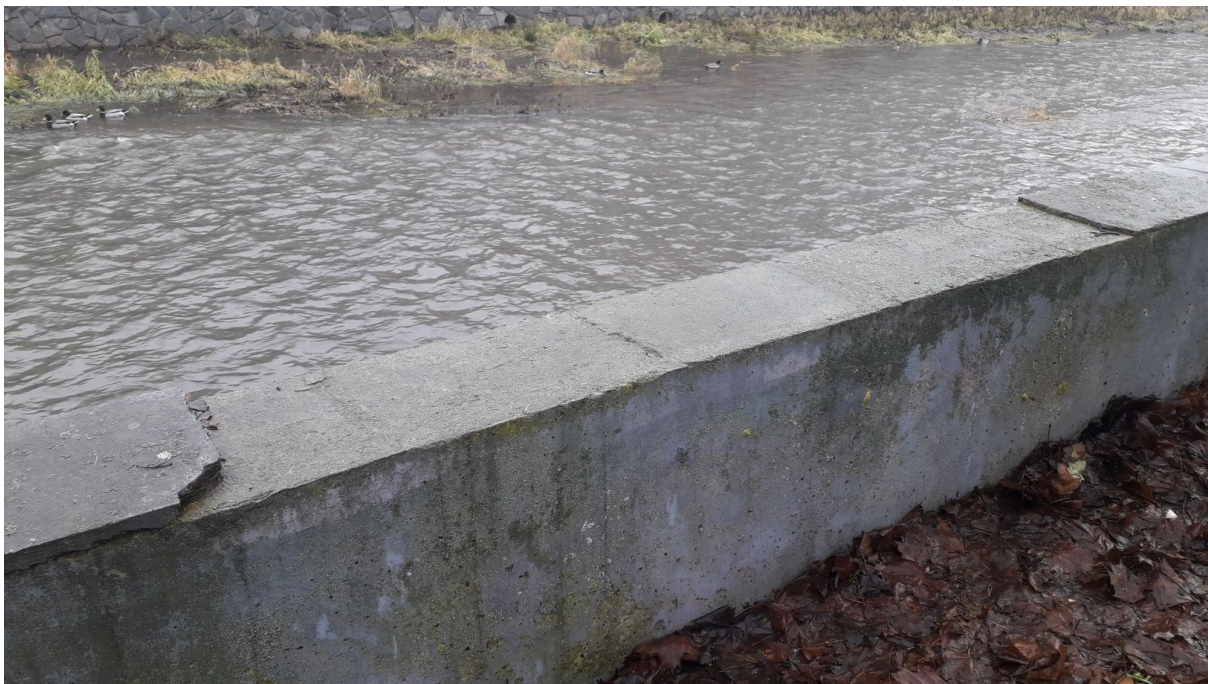
Poškození ochranné zdi

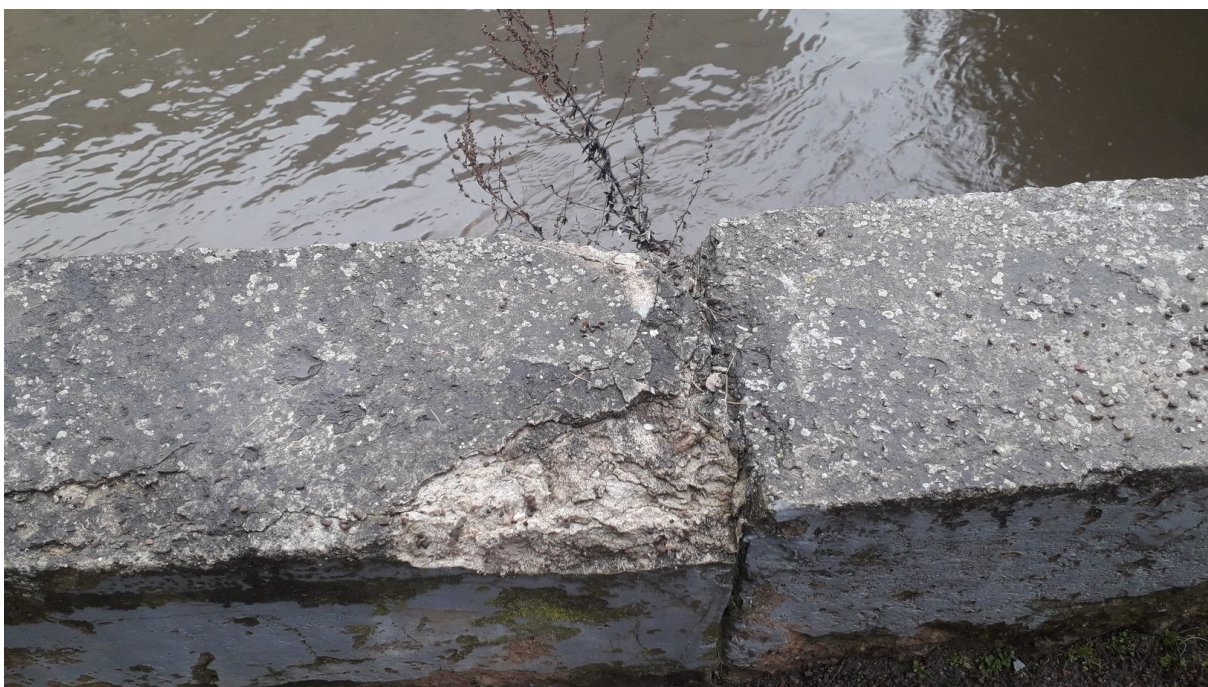
Poškození ochranné hrázky

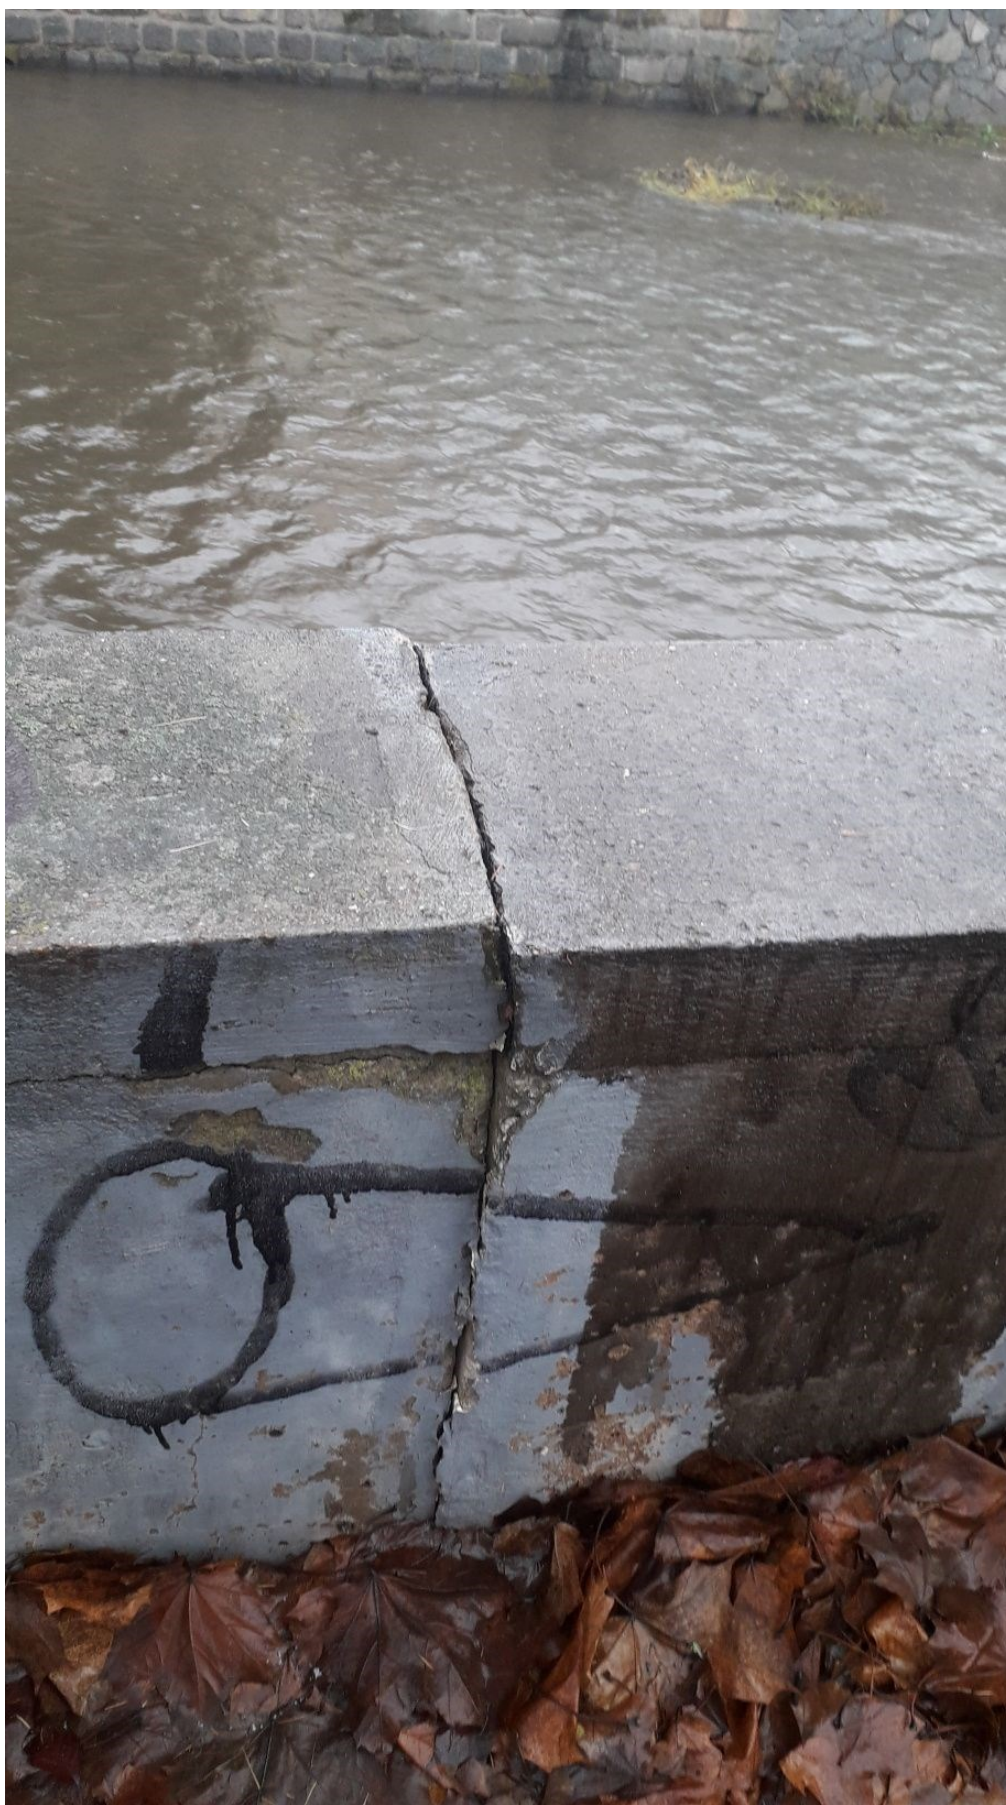
Poškození ochranné hrázky
