# Bečva – jez Osek, jez Troubky a břehové opevnění v k.ú. Tovačov

## Zadání rozsahu stavby

## ZADÁNÍ ROZSAHU STAVBY

**Fotodokumentace PŠ 09/2024**

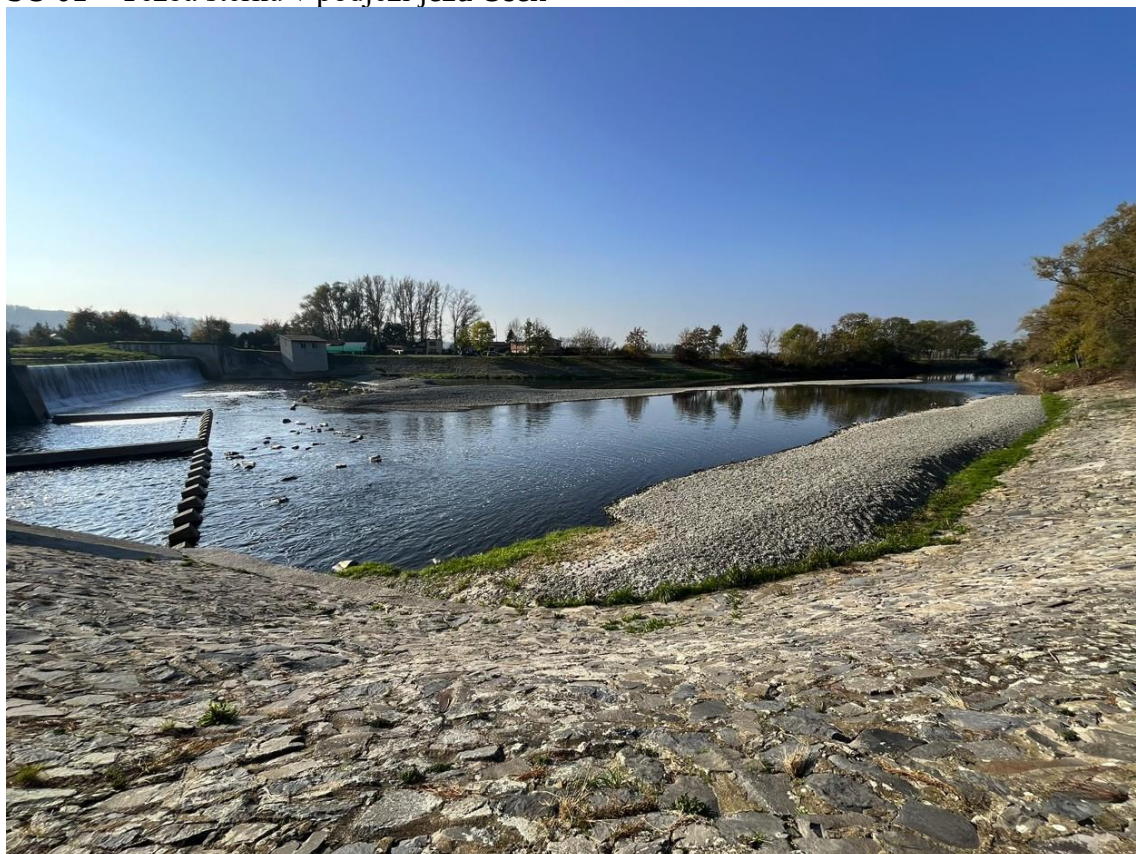
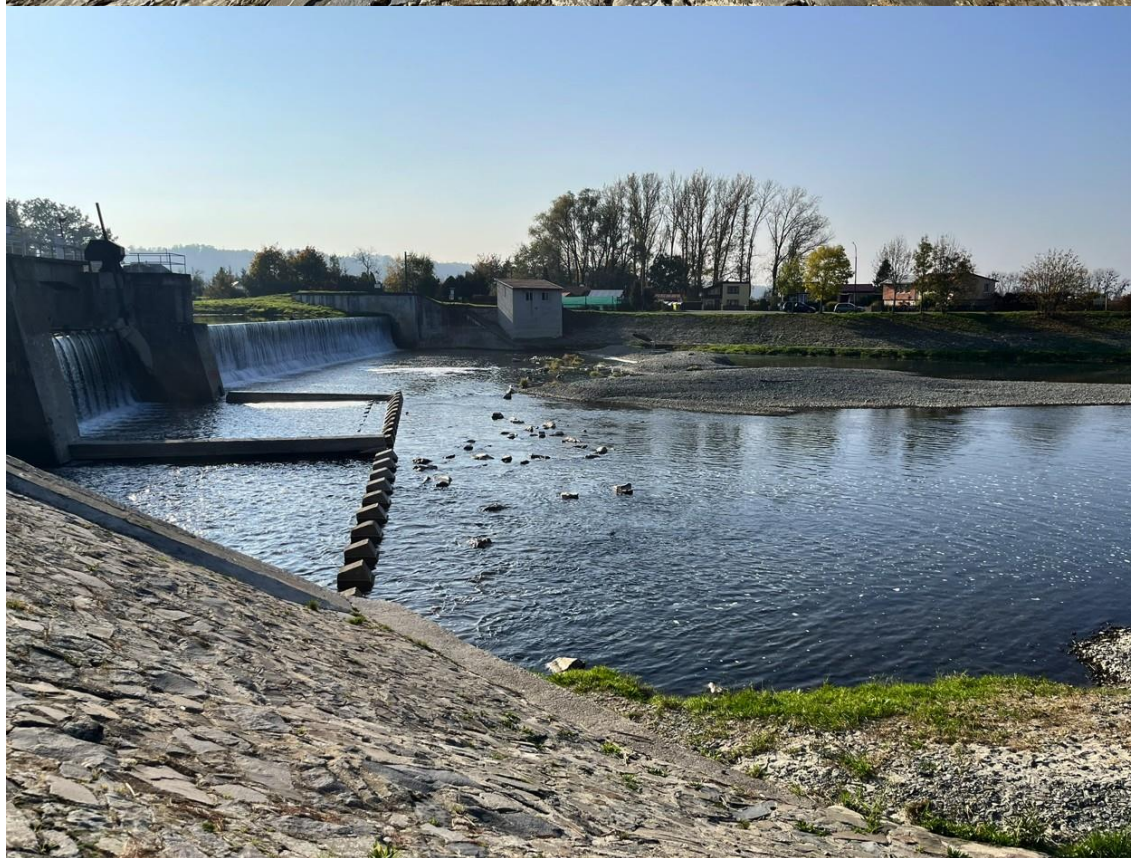
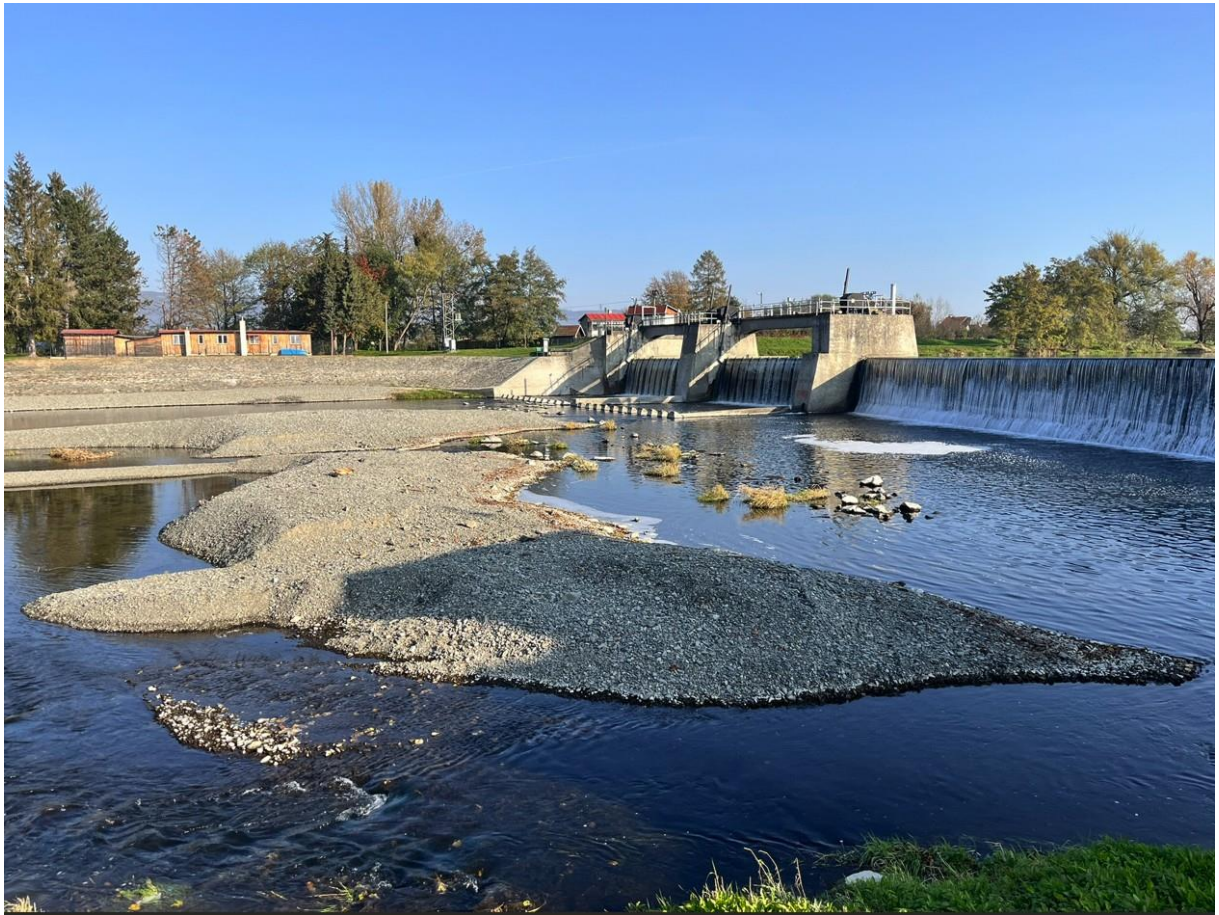
SO 01 – Těžba šterku v podjezí jezu Osek

Stávající podjezí je po povodňových průtocích v září 2024 významně zaneseno štěrkovými lavicemi. Tímto je snížena kapacita koryta toku Bečvy.

Štěrkové lavice v některých místech dosahují výšky i bezmála 2 metrů (viz. fotodokumentace).

- Nánosy, sedimenty v korytě, zdrži 600 m<sup>3</sup>

Závažné důsledky trvání závadného stavu (popis): Při povodni došlo k naplnění kapacity koryta a masivnímu přesunu šterků do podjezí jezu Osek. Trvání závadného stavu ohrožuje protipovodňovou bezpečnost obce Osek nad Bečvou.

U SO 01 a SO 02 se bude jednat o těžbu štěrkových nánosů v podjezí jezů Osek a Troubky. Kde dojde k obnovení kapacita koryta toku. Součástí odvozu štěrku z podjezí bude také zajištění si přístupových cest.

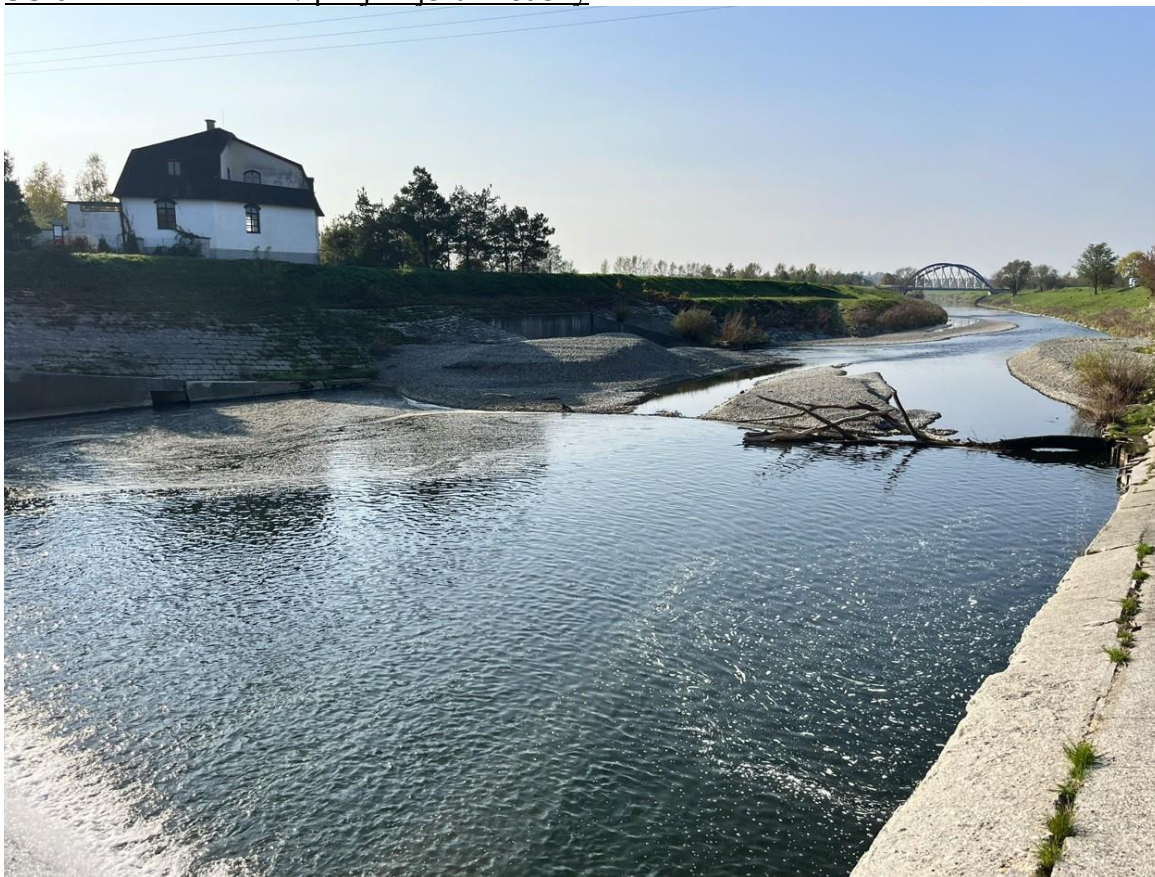
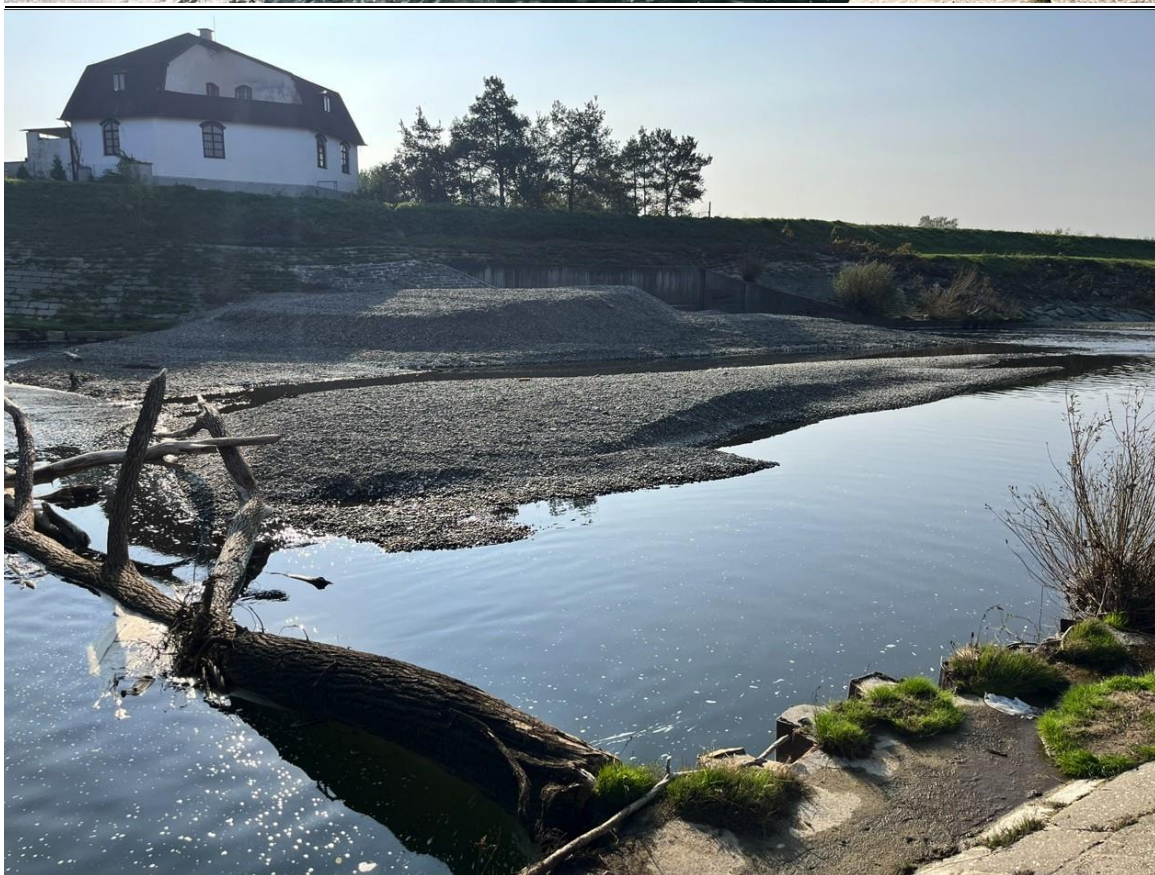
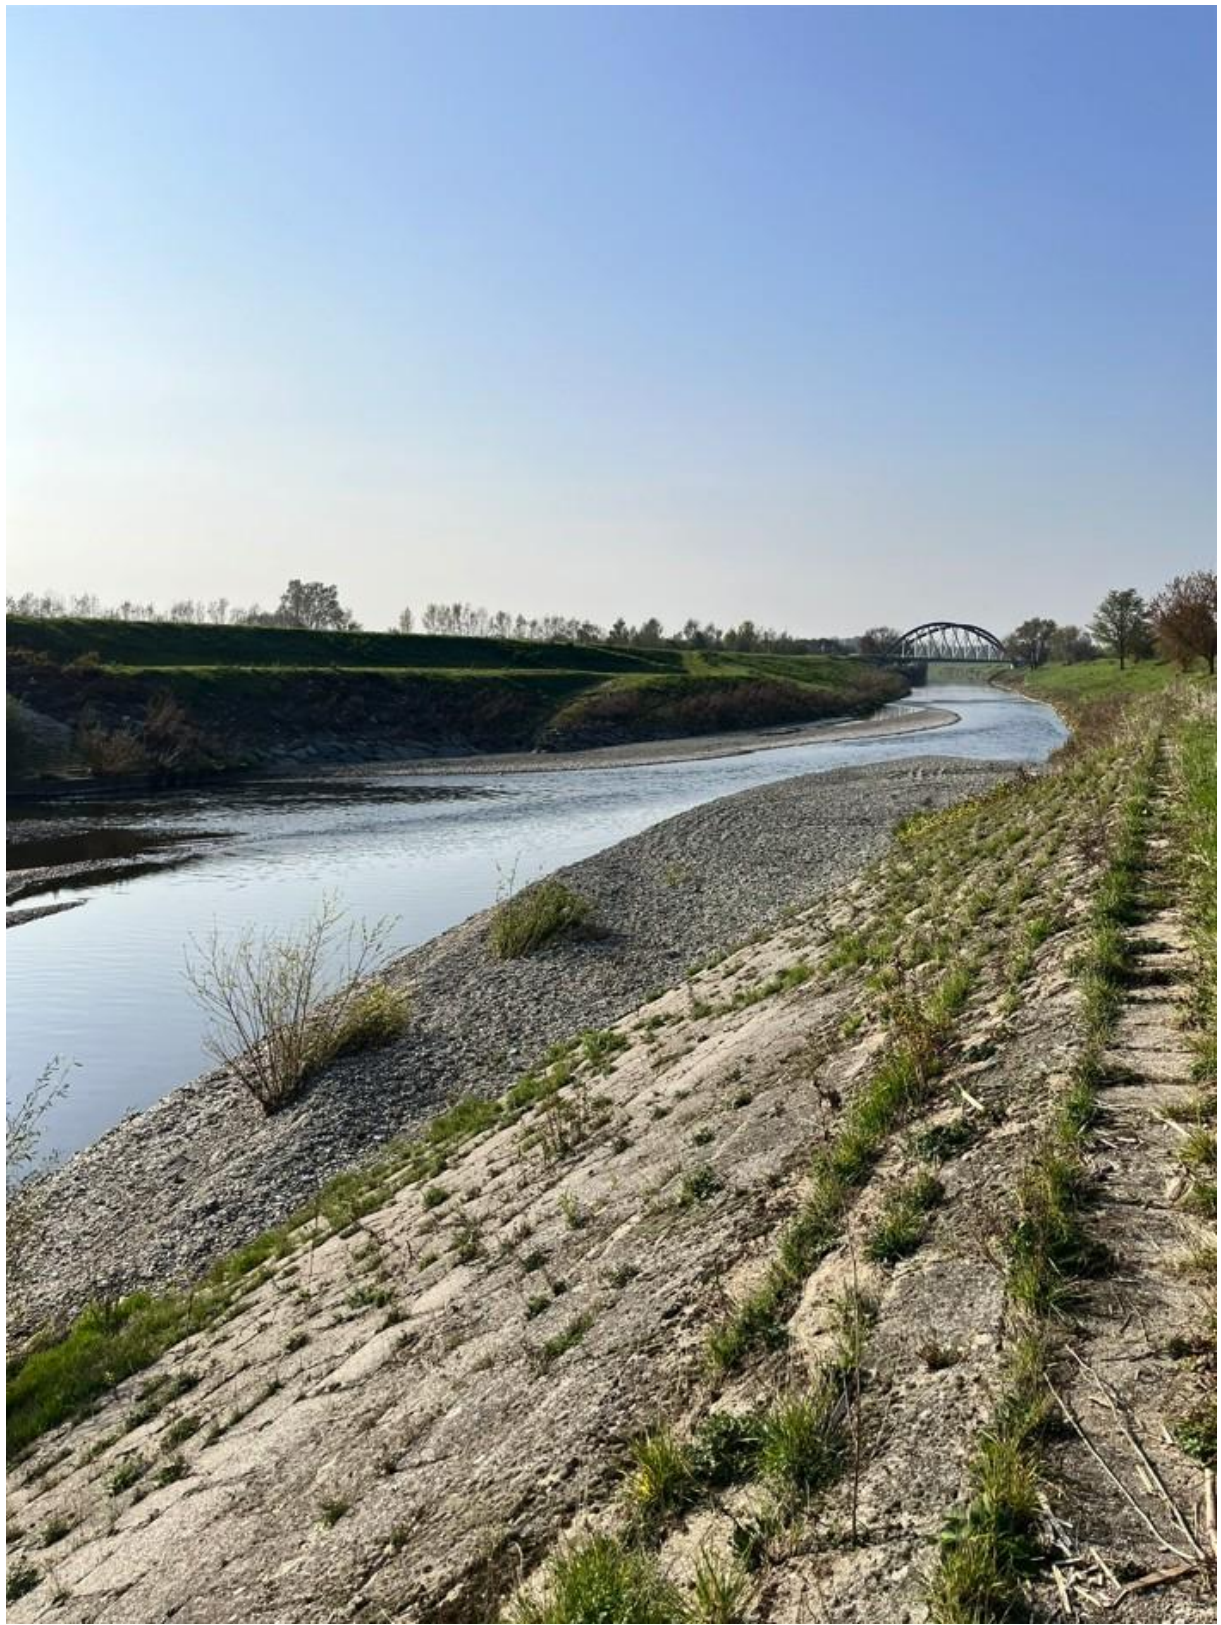
SO 02 – Těžba šterku v podjezí jezu Troubky

Stávající podjezí je po povodňových průtocích v září 2024 významně zaneseno štěrkovými lavicemi. Tímto je snížena kapacita koryta toku Bečvy.

Štěrkové lavice v některých místech dosahují výšky i bezmála 3 metrů (viz. fotodokumentace).

- Nánosy, sedimenty v korytě, zdrži 1000 m<sup>3</sup>

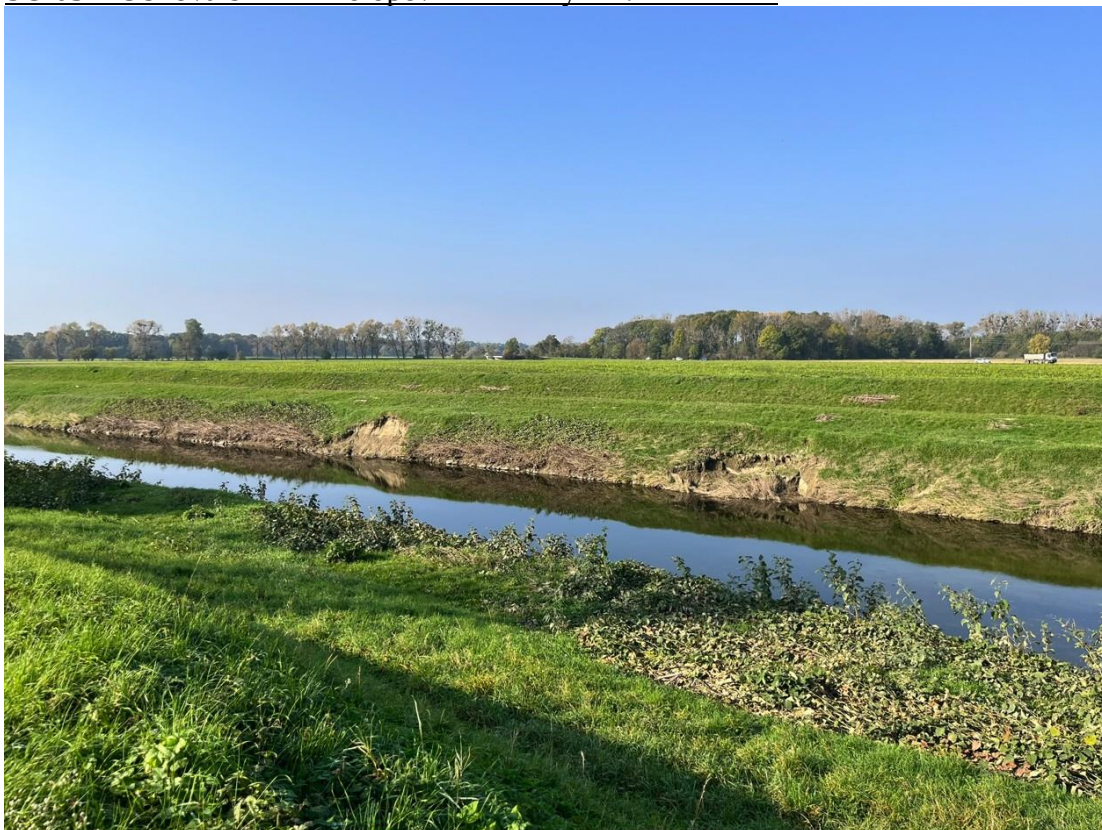
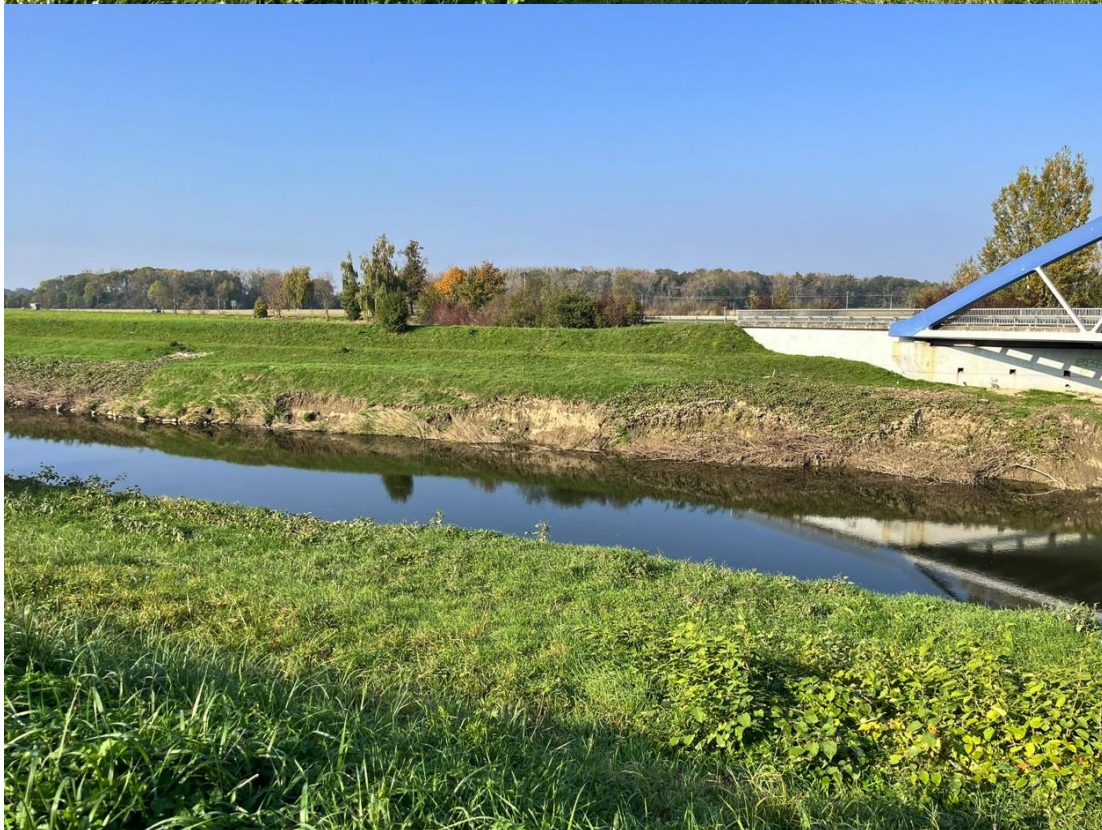
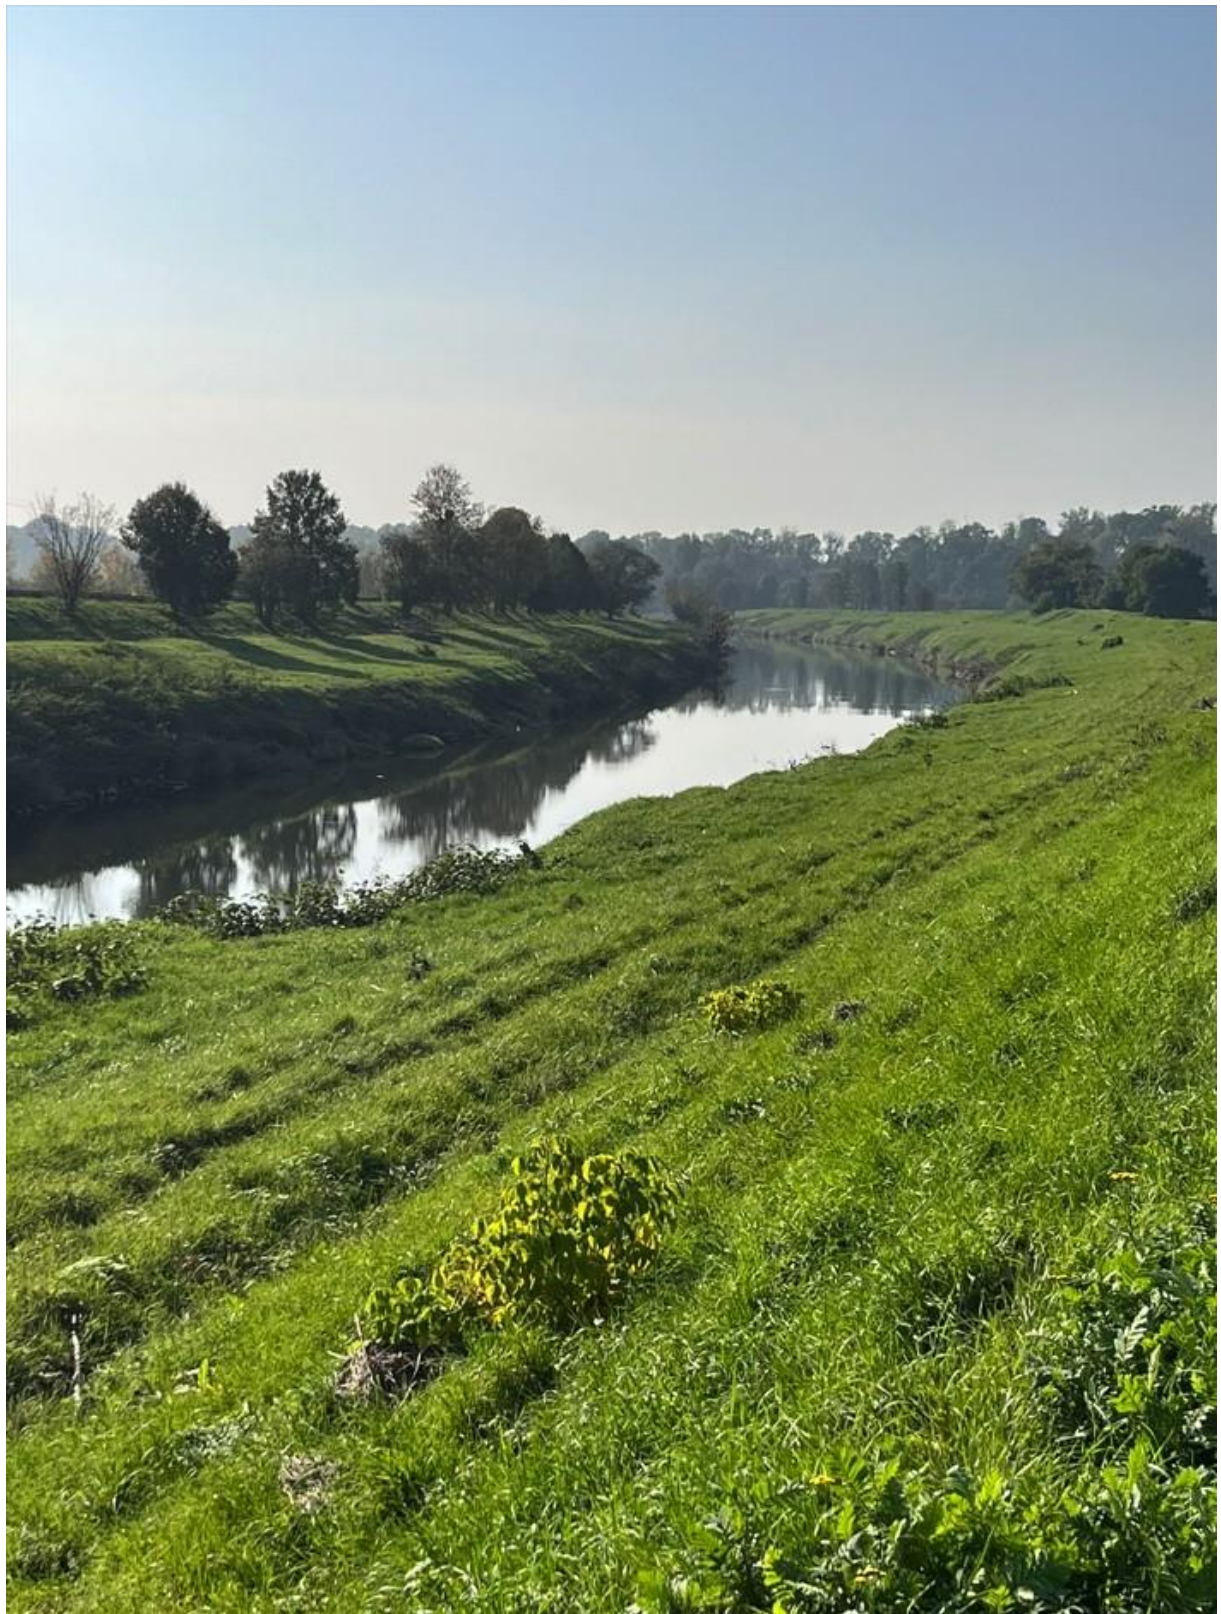
SO 03 – Obnova břehového opevnění Bečvy v k.ú. Tovačov

Při povodni došlo k naplnění kapacity koryta a k destabilizaci břehového opevnění na vodním toku Bečva v k.ú. Tovačov. Trvání závažného stavu ohrožuje protipovodňovou bezpečnost obcí Troubky nad Bečvou a Tovačov.

- Výmol za opevněním břehu, dna 3 500 m<sup>3</sup>

**Závažné důsledky trvání závadného stavu (popis):** Při povodni došlo k naplnění kapacity koryta a k destabilizaci břehového opevnění na vodním toku Bečva v k.ú. Tovačov. Trvání závadného stavu ohrožuje protipovodňovou bezpečnost obci Troubky nad Bečvou a Tovačov.

U SO 03 dojde u výtrží k doplnění břehového opevnění, které bude opřeno o patu z lomového kamene min. hmotnosti 300 kg/kus, upravení sklonu svahu, dosypání vhodnou zeminou, ohumusování a osetí.
