VD STŘEKOV

VÝSLEDKY PROHLÍDKY VRAT MPK A POHONU LEVÉ DOLNÍ VRÁTNĚ VPK

Objednatel	Povodí Labe, státní podnik
Číslo projektu	2450/2016
Archivní číslo	2016/155
Vypracováno	V Praze, srpen 2016

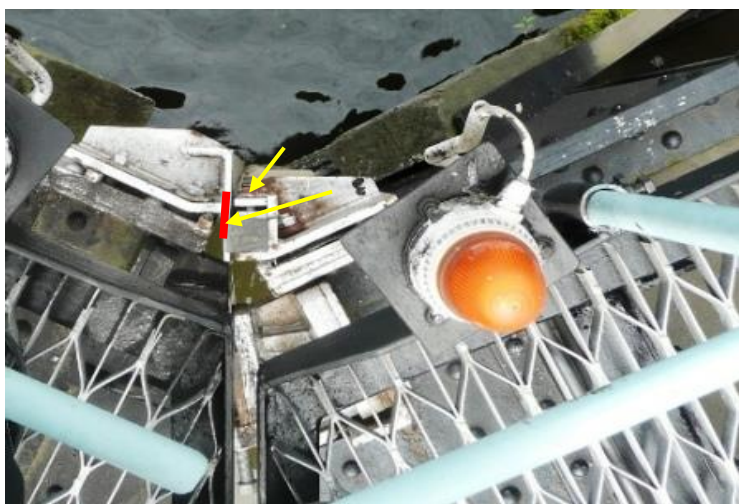
Obr. č. 1

Konstrukce vrátní jsou zkřížené při vzniklé vrtulovitosti – viz Obr. 1 – pohled shora na srazové těsnění. Na obr. je zřejmé posunutí horní části pravé vrátně proti poloze nad vodou. Rozdíly jsou označeny žlutými šipkami.

- a) Vyrovnání konstrukce při dodržení úchylek tvaru podle platných norem ČSN EN 1090, i podle původní normy ČSN 732611 pro uzávěry hydrotechnických staveb zvláště tab.35 – úchylky tvaru vzpěrných vrat.
- b) Oprava diagonál – i pro tažnou diagonálu doporučujeme tvar U profilu, s vybavením dubových odrazníků
- c) Instalace stavitelných bočních stoliček
- d) Oprava opěrek ve zdivu
- e) Oprava patního ložiska instalací kulového čepu a pouzdra
- f) Provedení protikorozních ochran
- g) Oprava ok závěsů pohonů
- h) Oprava pohonů – doporučujeme instalaci elektromechanických lineárních pohonů
- i) Provedení odpružení pohonů vrátní

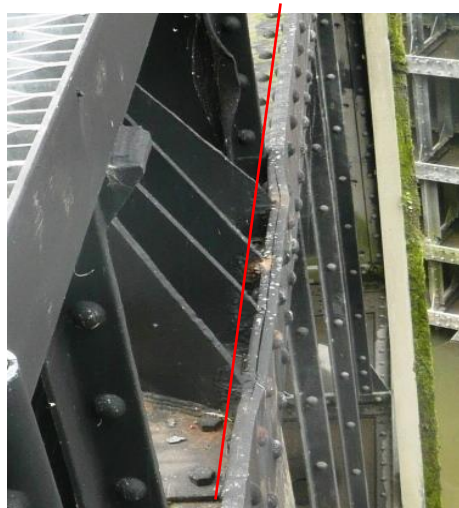
Obr. č. 2

Na obr. 2 je zřejmá deformace horního nosníku v místě uchycení pístnice hydromotoru, vzniklá překročením dovolených namáhání nosníku. Je zřejmé i otevření styčných ploch. Nerovnost je vyznačena červenou přímkou.

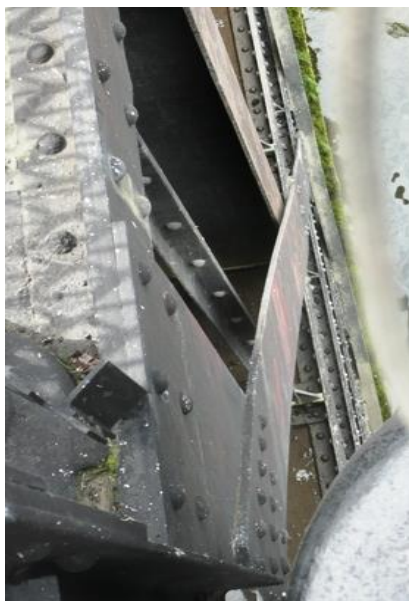
Obr. 3

Na obr. 3, při pohledu shora je vidět deformace tažné diagonály, vzniklé s vysokou pravděpodobností nadměrným střídavým namáháním konstrukce.

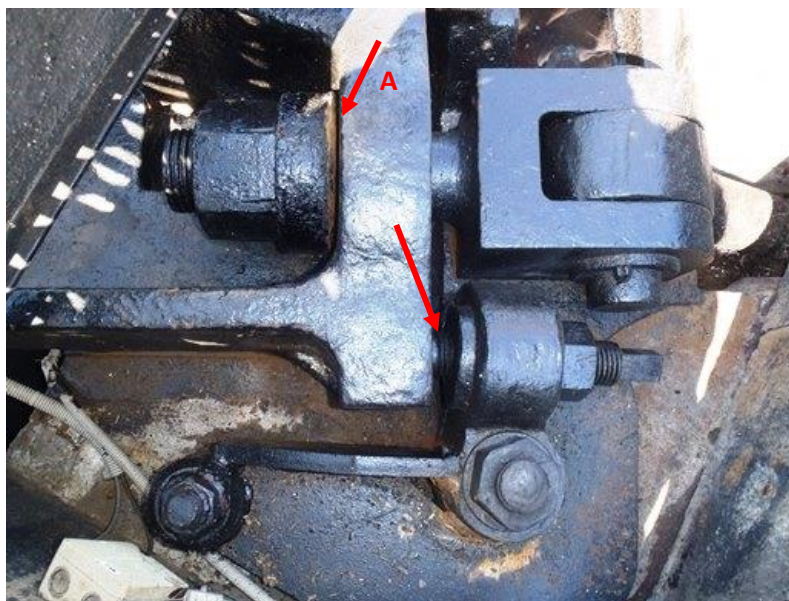
Obr. 4

Na obr. 4 je foto horního obojkového ložiska. Šipka "A" ukazuje na mezeru ve velikosti cca 14 mm, vznikající při pohybu vrat, a vyrovnávající se s mezerou na rektifikačním šroubu – druhá šipka. Při správné funkci vrat jsou tyto mezery nulové, držák obojku se nepohybuje.

Horní obojková ložiska jsou uvolněná. Jejich seřízení není možné pro nedefinovatelnou polohu vrátní v poloze zavřených vrat, danou jednak uvolněním patních ložisek, jednak opotřebením stoliček a opěrek ve vrátnových výklencích. Vůle ve směru kolmém na osu PK jsou prezentovány v obr. č. 4, jak bylo už výše uvedeno.

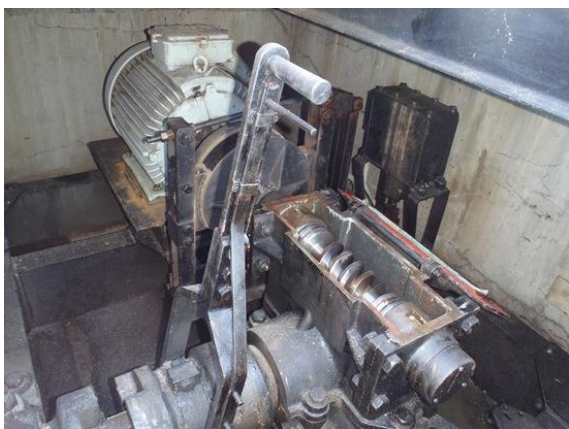
Obr. 5

Šneková převodovka pohonu levé vrátně dolních vzpěrných vrat VPK má značně opotřebované ozubení.

Stav šnekové převodovky pohonu nepřipouští provozní zatížení. Převodovka je v havarijním stavu. Proto je nutná celková repase převodovky s výměnou:

- a) ocelového šneku
- b) věnce šnekového kola
- c) ložisek

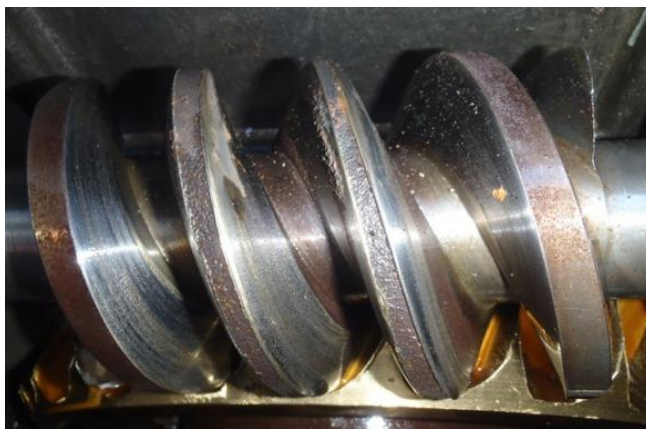
Obr 6

Na obr. 6 je zřejmé opotřebování ocelového šneku, zvláště středního závitu, který je opotřebován nepravidelně, jak je zřejmé i z obr. V čele závitu je jeho tloušťka zmenšena v průměru cca na polovinu původní tloušťky, z toho vyplývá i ztráta tvaru závitu. U tohoto závitu je i rozdíl jeho tloušťky v čele, při otočení o 180°, více než 50%.

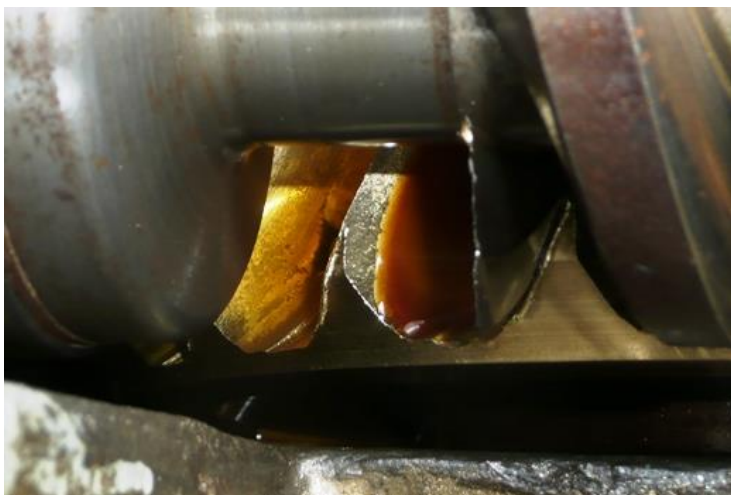
Obr. 7

Na obr. 7 je v detailu vidět i opotřebení bronzového, šnekového kola. Zuby kola jsou vydřené až téměř do břitu, materiál je s prasklinami.
