**ZÁPIS**

o výsledku mimořádné prohlídky vyčerpané malé plavební komory zdymadla Střekov  
provedené dne 2.6.2021

### **Příloha 3 - Zápis z mimořádné prohlídky vyčerpané MPK ze dne 2. 6. 2021**

PŘÍLOHA K ZÁPISU Z PROHLÍDKY  
VYČERPANÉ MPK STŘEŠKOV (29.4.2014)  
(11.9.2018)  
(1.6.2021)

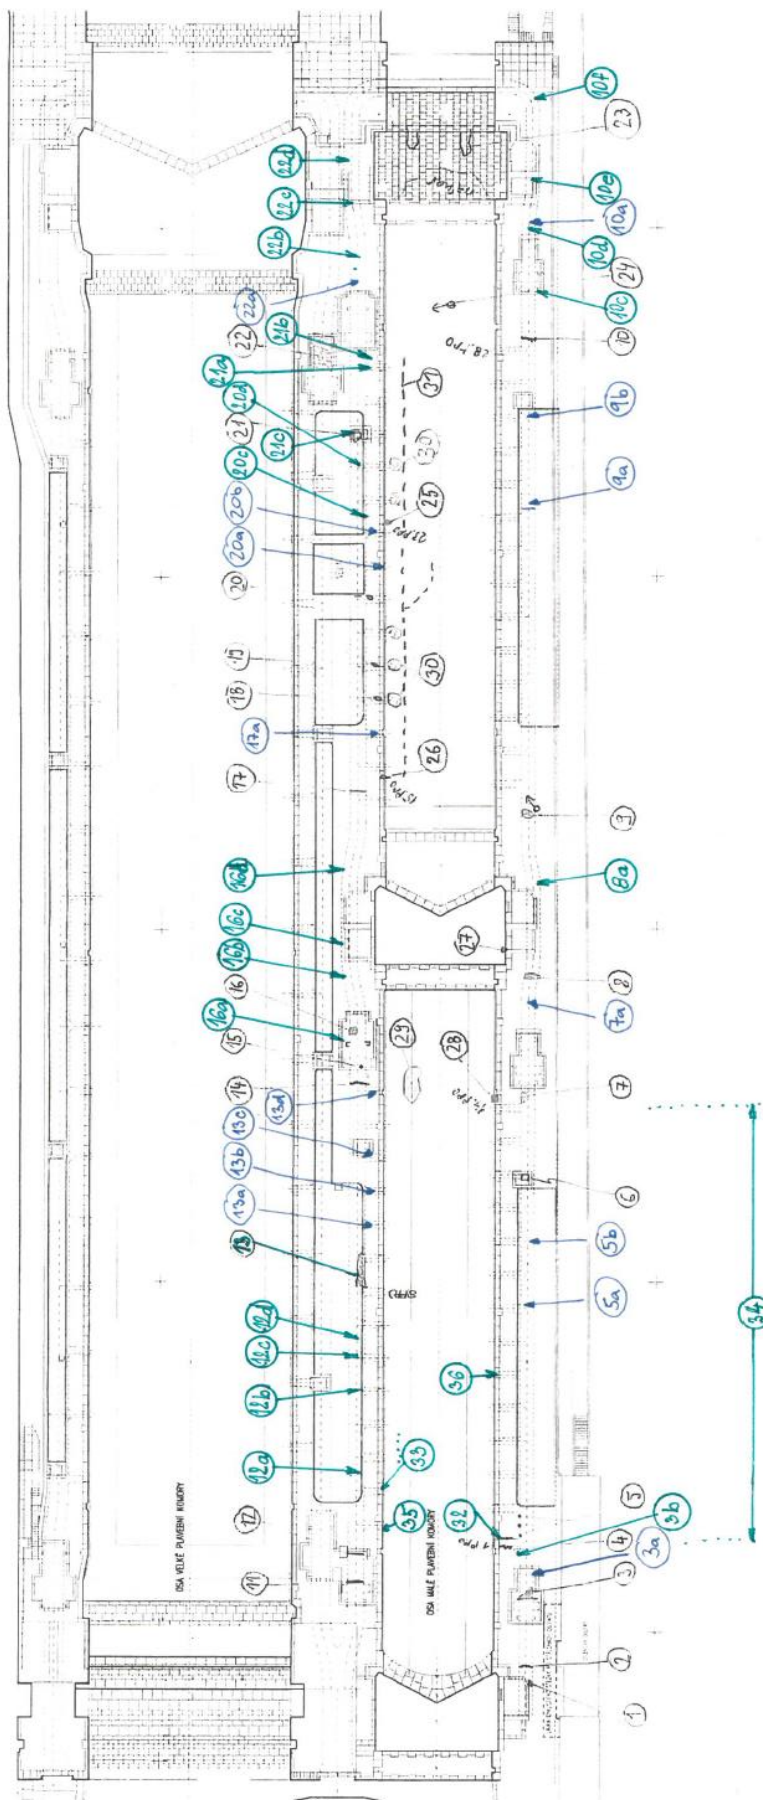
- odlehčovací drény jsou nefunkční
- jednotlivé poruchy jsou zaznamenány v příložené situaci a očíslovány
